敦賀発電所2号炉
ボーリング柱状図の記事欄に係るご指摘への回答

令和2年9月24日
日本原子力発電株式会社

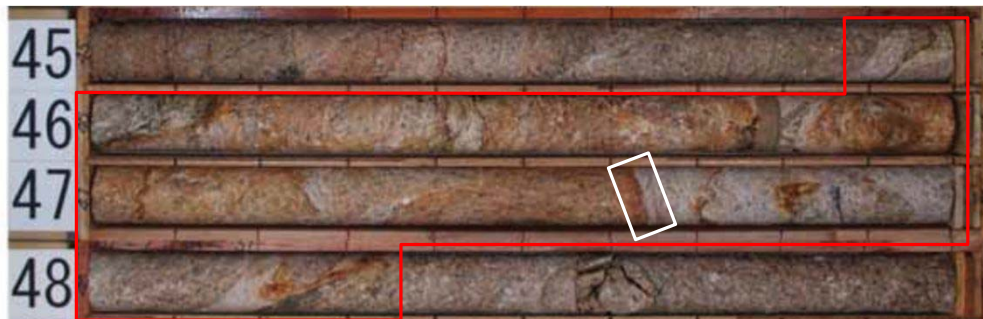
コア写真 (147頁抜粋)

平成30年11月30日第657回審査会合で提示した審査資料では、コアの肉眼観察の結果に基づく断層岩区分の記載※1としていた。

- ・主に明褐灰色の固結礫状部からなる。
- ・明赤灰色の未固結粘土状部：累計幅1.5cm

第833回審査資料では、上記の肉眼観察の結果に基づく記載を削除し、コアの薄片試料の顕微鏡による観察結果に基づく断層岩区分の記載※2へ変更(上書き)していた。

- ・明褐灰色の固結礫状部及び明赤灰色の固結粘土状部からなる。

(左記の例では、コア写真の白枠が薄片試料を作成して観察した最新活動面)
