大間原子力発電所
敷地の地質・地質構造
(コメント回答 その12)
(補足説明資料)

2020年10月9日
電源開発株式会社

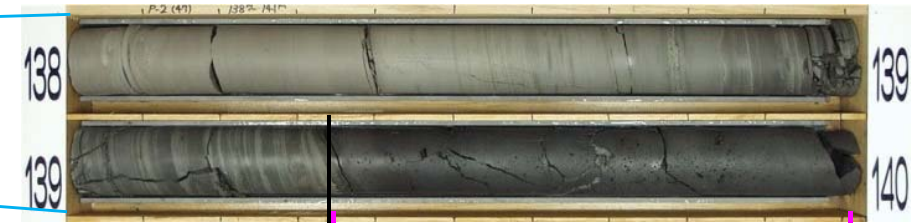
P-2孔 (138.00m~143.00m)

酸性凝灰岩 ← → デイサイト
急冷周縁相

139.33m

- P-2孔及びP-4孔のデイサイト岩体の上面は、中心部のデイサイトと比較して、黒色でガラス質であることから、急冷周縁相の特徴を示す。
- デイサイトと大間層の接触部の複数のコアにおいて、デイサイト上面がシャープな面であり、急冷周縁相も認められることから、デイサイトは貫入岩であると判断される。

- P-2孔及びP-4孔のデイサイト岩体の上面及びRR-218孔のデイサイト岩体の上下面には、大間層シルト岩との接触面のデイサイトに急冷周縁相が認められる。
- A'-7孔の大間層とデイサイトの境界部で、デイサイトと大間層が繰返し出現し大間層のシルト岩に変形構造が確認される箇所では、デイサイトにはシルト岩の固結度が低い時期に貫入したことを示すペペライトの組織が認められ、断層破碎部は認められない。
- 南北方向の地質断面図(X-X'断面)沿いのボーリング調査結果によれば、デイサイトの上下面に大間層中の鍵層である軽石凝灰岩等のPT-3が分布していることから、デイサイトは大間層堆積後に貫入したものと考えられる。

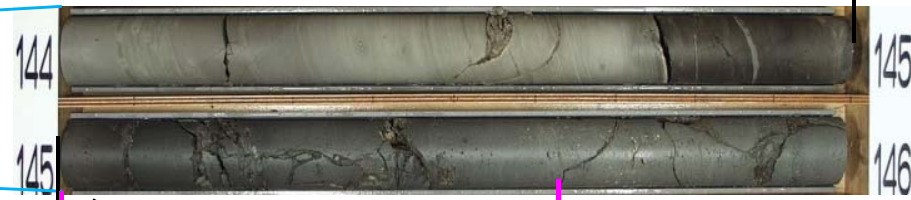
P-4孔 (143.00m~148.00m)

酸性凝灰岩 ←
→ デイサイト
急冷周縁相

145.00m

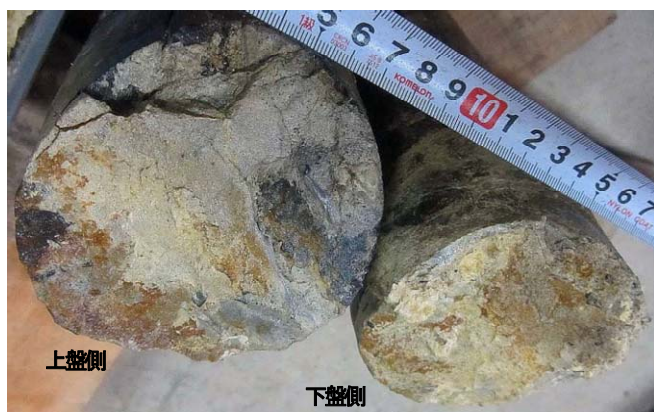
深度174.25m直上の割れ目面に条線等は認められない。

- A'-7孔のコアの詳細観察及びCT画像によれば、大間層中のデイサイトの貫入面は密着しており断層(破碎物質等)は認められない。
- 貫入面直上の174.25mの明瞭な割れ目面には条線、鏡肌、破碎物質等は認められない。

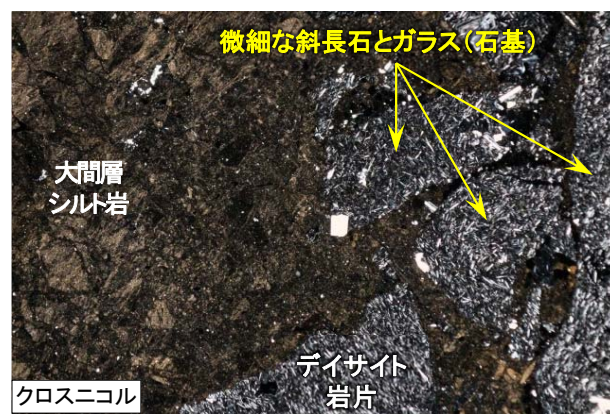
薄片(鉛直断面)

- デイサイトの石基は半晶質かつ細粒で、急冷による特徴を示す。
- 薄片観察によると、境界面はシャープではなくシルト岩には流動的変形が認められることから、大間層シルト岩の固結度が低い状態でデイサイトが貫入したものと考えられる。

シルト岩の流動的変形

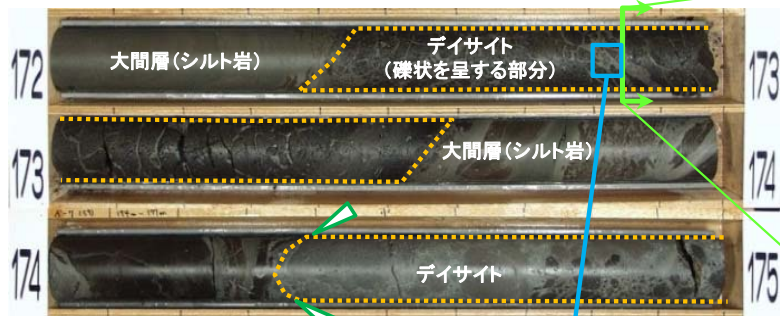
図① ペペライトの産状 (ジグソーフィット組織) (松原・天野(2010)¹⁾に加筆)

B: blocky shape juvenile clasts
F: fluidal shape juvenile clasts

- 貫入面近傍の深度172.4m~173.6m付近のコア及び研磨片・薄片の観察では、デイサイトが礫状を呈し、その間を大間層の酸性凝灰岩が埋めている部分が認められる。それらは固結し岩石化しており破碎部等は認められない。
- 礫状を呈するデイサイト岩片は、ジグソーフィット組織を示しペペライトの特徴(図①参照)を有することから、固結度が低い状態の大間層へのデイサイトの貫入・急冷(図②参照)により形成されたものと考えられる。

*: ペペライトは水を多く含む未固結堆積物とマグマの相互作用により、マグマの冷却・破断、火山岩片の生成及び堆積物との混合により形成される(松原・天野(2010)¹⁾)。

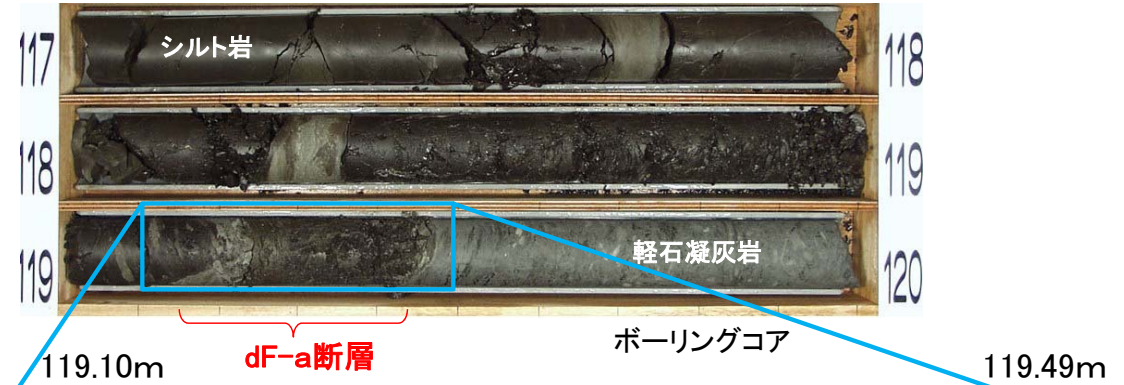
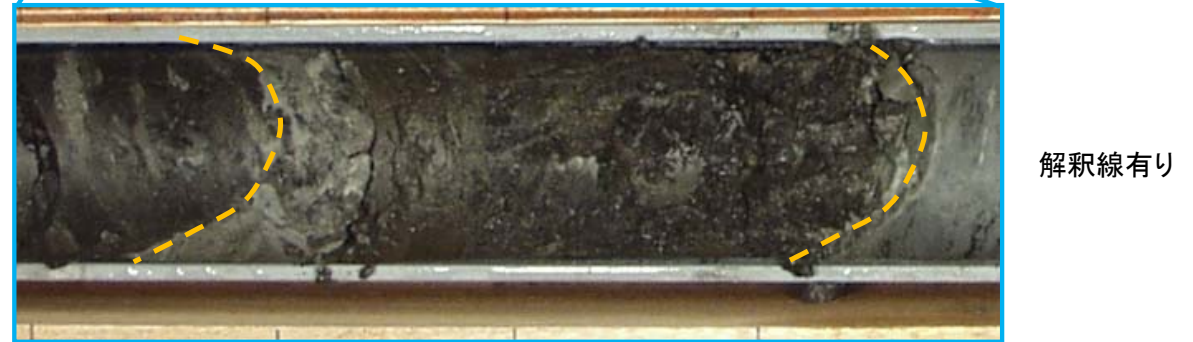
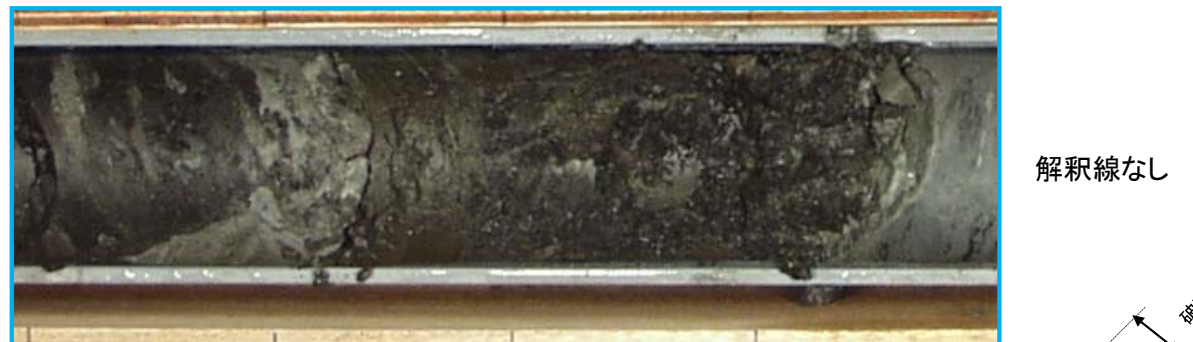
主要な断層(dF-a断層)の性状

【P-1孔】 深度119.44m 断層面の傾斜約45°

細片状、シルト岩・凝灰岩のやや軟質な破碎物質から成る。 シルト岩の破碎物質が固結している。 破碎幅:最大約15cm, 粘土幅:約1cm

- P-1孔のコアでdF-a断層の性状を観察した。
- 断層面は明瞭で、破碎幅は最大約15cm, 粘土幅は約1cmである。

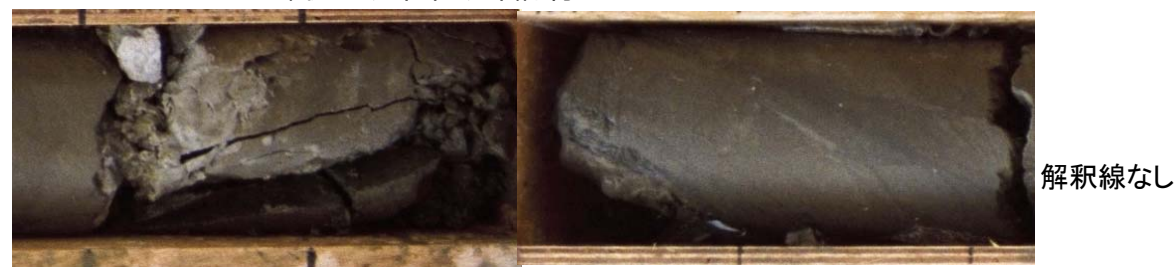
主要な断層(dF-b断層)の性状

【RR-107孔】 深度71.95m 断層面の傾斜約80°

礫状の破碎部 破碎幅:約6cm

- RR-107孔のコアでdF-b断層の性状を観察した。
- 断層面は明瞭で、破碎部は礫状で破碎幅は約6cmである。破断面に条線が認められる。

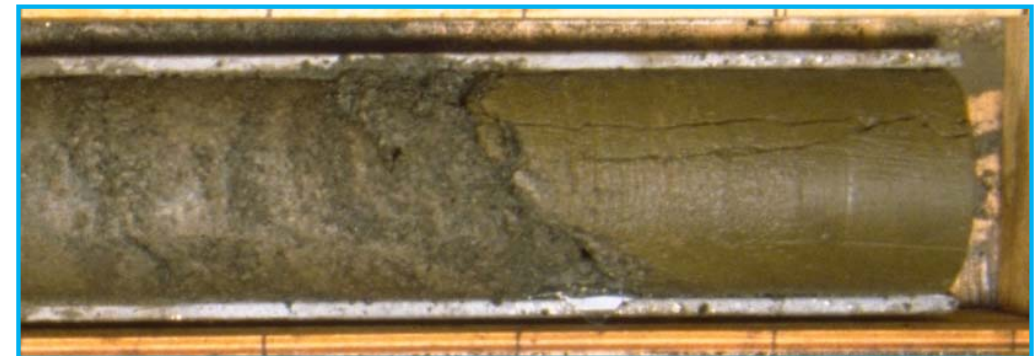
断層面は密着し、固結している。

- RR-304孔のコアでdf-1断層の性状を観察した。
- 断層の上・下位で変形が認められるが、断層面は明瞭で、密着し固結している。

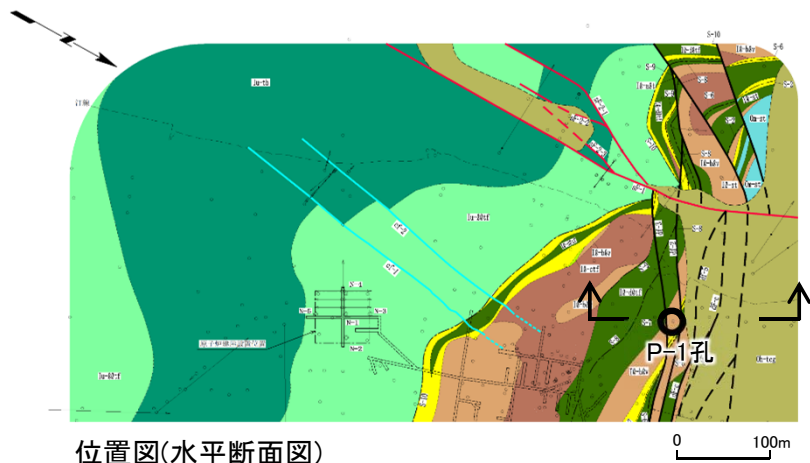
【P-1孔】 深度67.65m 断層面の傾斜約80°

破砕幅は最大約1cmである。破砕部は粘土質物質・砂状粒子の破砕物から成る。上・下位の鍵層間の層厚から約3mの見掛けの鉛直変位量が推定される。

- P-1孔のコアでdf-2断層の性状を観察した。
- 断層面は明瞭で、破砕幅は最大約1cmで、破砕部は粘土質物質や砂状粒子の破砕物質から成る。

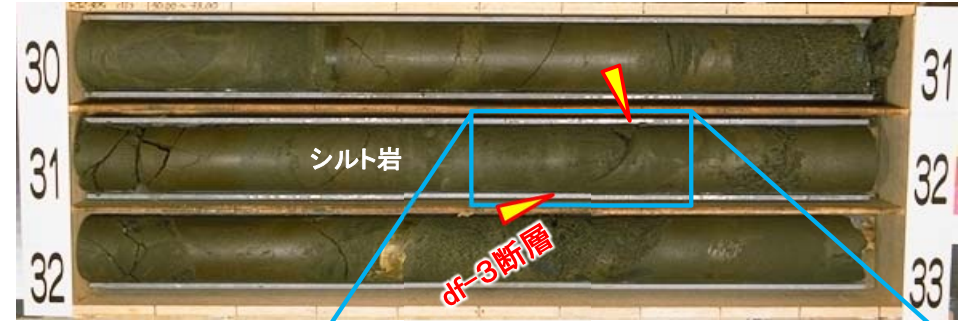
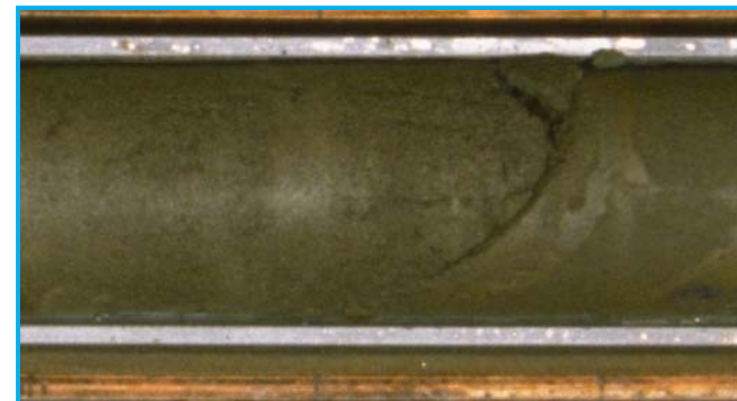
その他の断層(df-3断層)の性状

- RR-305孔のコアでdf-3断層の性状を観察した。
- 断層面は明瞭で、破碎幅は最大約4mmで固結した砂粒子サイズの破碎物質から成る。

【RR-305孔】 深度31.63m 断層面の傾斜約60°

断層面は破碎幅最大約4mmの固結した砂粒子サイズの破碎物質から成る。見掛けの鉛直変位量は近傍の鍵層の分布から約2.4mと推定される。

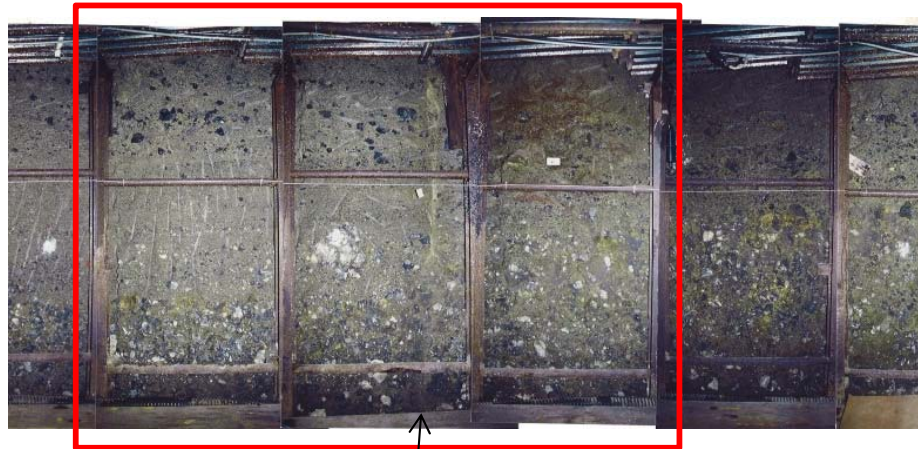
補足調査坑TM-9坑 西側壁 画像・スケッチ

- 補足調査坑TM-9坑の西側壁においてdf-4断層の性状を確認した。
- 断層面は明瞭であり、見掛けの鉛直変位量は約0.7m(南側落下)で、幅1cm~3cm程度の細片状~砂状破碎物質が認められる。
- 本観察箇所を挟んで東西で実施したボーリングBF-5孔及びBF-6孔(位置図参照)により、本断層が延長しないことを確認した。

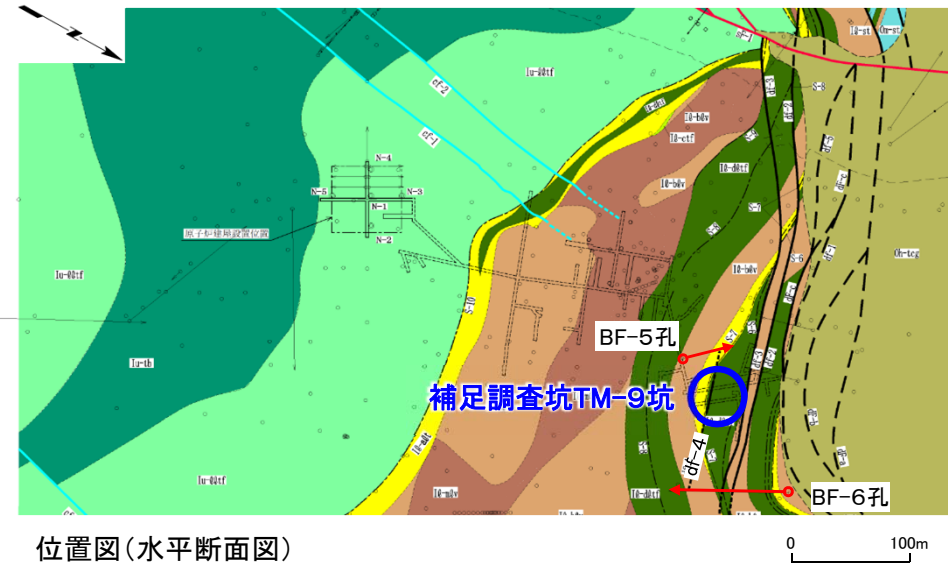
df-4断層
見掛けの鉛直変位量:約0.7m

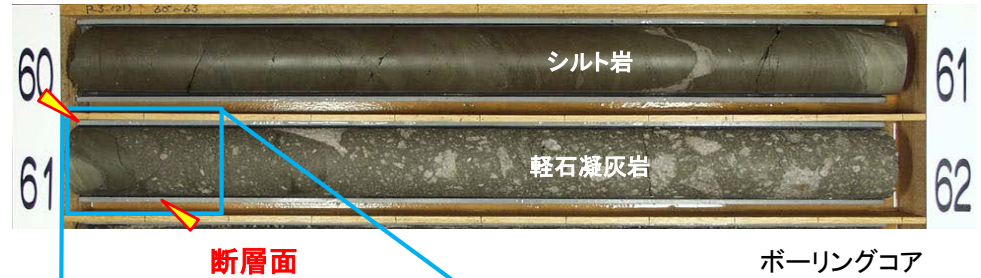
【P-3孔】 深度61.05m 断層面の傾斜約45° ~ 約60°

61.00m 61.20m

- P-3孔のコアのCT画像及び地質断面によると, dF-a断層は南側落下の縦ずれセンスと判定される。
- 断層面は明瞭で, 密着し, 破碎物質や粘土質物質は認められない。

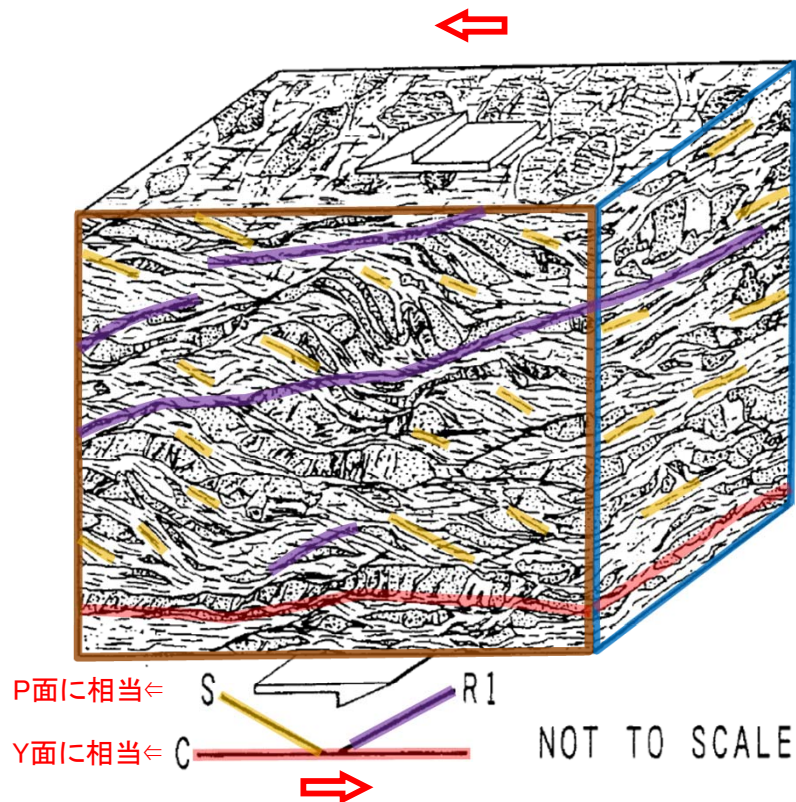
図-1 四万十帯のメランジュの変形構造の3次元模式図
狩野ほか(1991)⁴⁾に加筆(着色部)

本文献はメランジュの変形構造に関する研究で、泥質基質中に発達する鱗片状劈開面(P面)に直交する方向の露頭面(茶色枠の面)で非対称組織が顕著に観察され、せん断方向と直交する方向の露頭面(青色枠の面)では明瞭ではないとし、観察する面の方向によって変形構造の見掛けが異なることを模式図に示している。

なお、文献では延性剪断帯のC面及びS面はそれぞれ脆性剪断帯のY面及びP面に相当するとされており、Y面及びP面の名称を加筆して用いた。

- 狩野ほか(1991)⁴⁾は、複合面構造に相当する変形構造の見掛けが断面方向によって大きく変化し、P面とR₁面の非対称性が明瞭に認められる断面(図-1の茶色枠の面)とほとんど認められない断面(図-1の青色枠の面)とがあることを示した。
- 複合面構造の3次元的模式図(図-2)によると、変位方向(赤矢印)に平行でY面に直交する茶色の面で、P面とR₁面の交角が最大となり、変位方向に直交する青色の面では両者の交角は0°となる。
- したがって、CT画像の鉛直断面におけるP面とR₁面の交角が水平断面における交角に比べて大きい場合には、鉛直断面に沿う方向の変位成分が大きく、断層の変位センスは縦ずれセンスが卓越する。

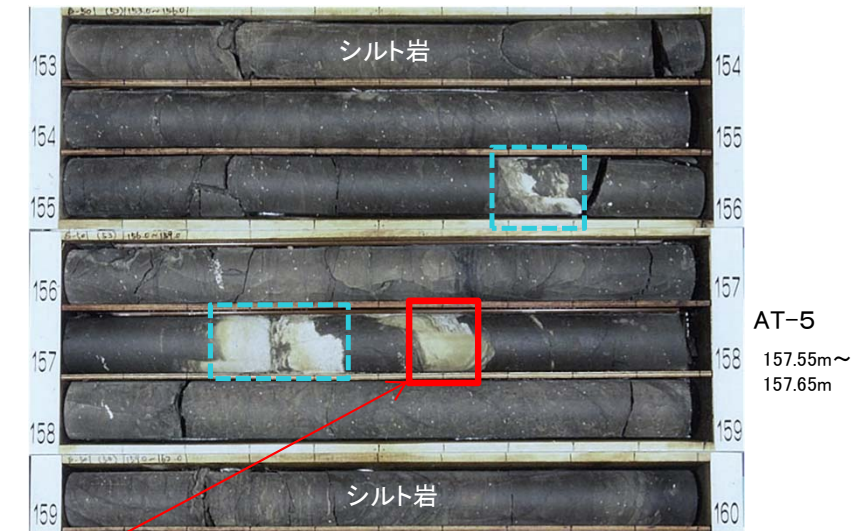
大間層中の鍵層の対比(1/6):AT-5(酸性凝灰岩)

- AT-5は下部に軽石を含む酸性凝灰岩から成り、層厚は約10cmである。
- 約2m及び約20cm上位に酸性凝灰岩の薄層が分布する。
- なお、AT-5はS-601孔には分布しない。
