浜岡原子力発電所
基準津波の策定のうち
歴史記録及び津波堆積物に関する調査について
(補足説明資料)

2020年9月24日

津波堆積物に関する現地調査のボーリングコア

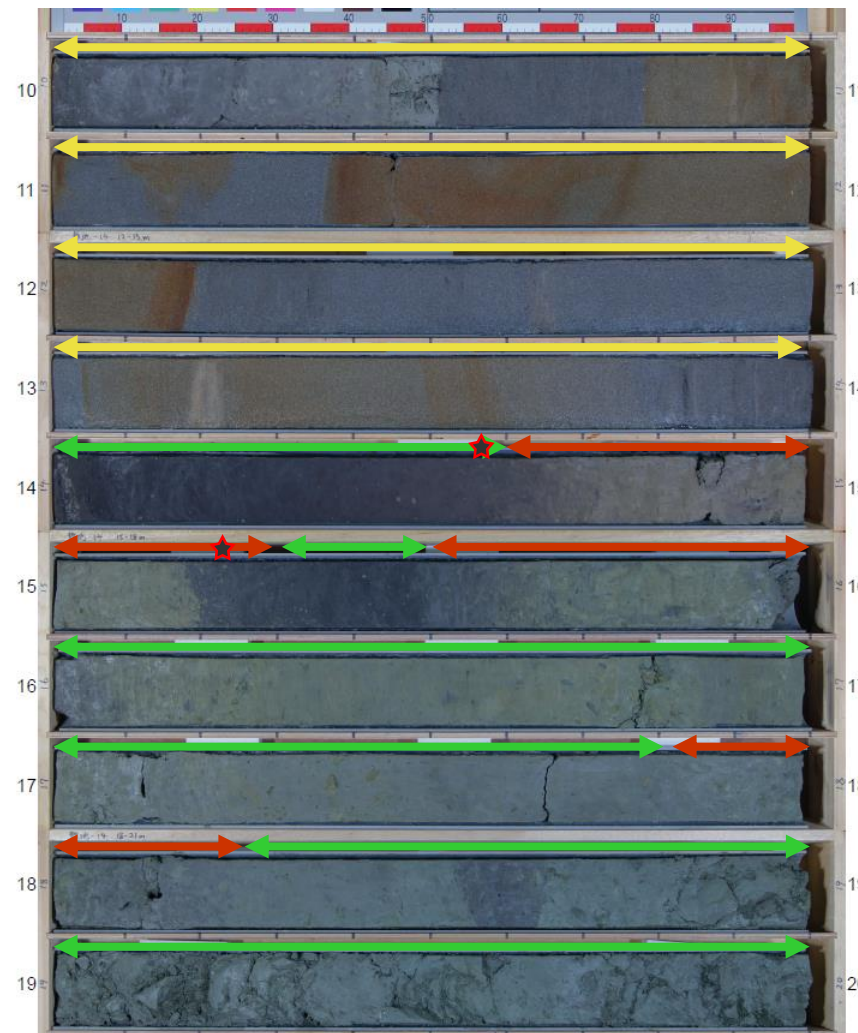
敷地-14 (10-20m)

14.00-14.10m
風成砂・腐植質シルト
(風成砂と泥質堆積物との境界に見られる砂と泥の互層)

イベント堆積物 1

14.60-15.30m
シルト

(砂の混入、泥や腐植層の偽礫を含む)

イベント堆積物 2

15.50-15.98m
シルト

(泥、腐植層の偽礫を含む)

イベント堆積物 3

17.82-18.25m
シルト(湖沼堆積物)

(基底面に削り込みがあり、泥の偽礫を含む)

イベント堆積物 1 (シルト)

- ・14.60-15.00m 黄土色シルト 泥、腐植層の偽礫を含む (引き波)
- ・15.00-15.19m シルト (相良層再堆積) 腐植層の偽礫を含む (混濁)
- ・15.19-15.30m 腐植質シルト 砂、泥の偽礫を含む (押し波)

イベント堆積物 2 (シルト)

- ・15.50-15.70m 泥、腐植層の偽礫を含む 泥岩礫を含む (引き波)
- ・15.70-15.98m 黄緑色シルト中に腐植質シルト混在

イベント堆積物 3 (シルト (湖沼堆積物))

- ・17.82-18.25m 泥岩礫、泥の偽礫を含む 堆積構造が乱れている 削り込みあり

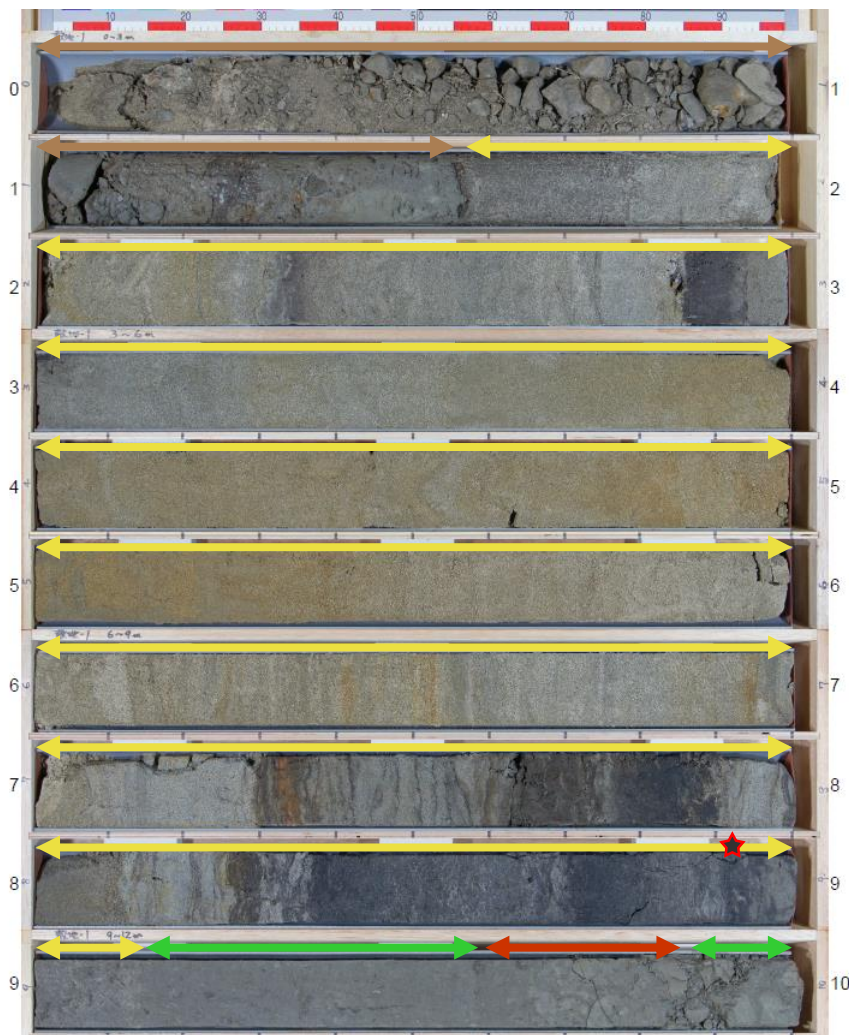
敷地-1 (0-10m)

イベント堆積物 1
9.60-9.85m
シルト（湖沼堆積物）
（砂の混入、泥の偽礫を含む）

イベント堆積物 1（シルト（湖沼堆積物））
・9.60-9.85m 砂および泥の偽礫を含む

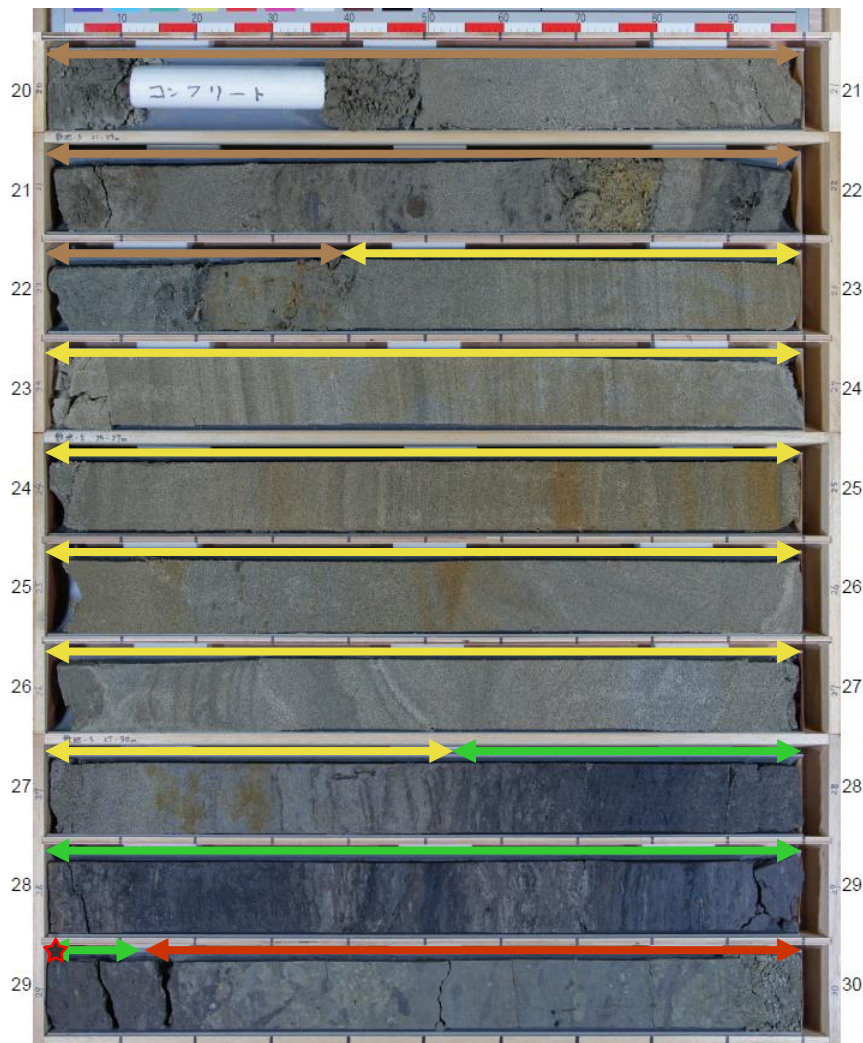
敷地-5（20-30m）

27.35-27.70m
風成砂・腐植シルト
(風成砂と泥質堆積物との境界に見られる砂と泥の互層)

イベント堆積物 1
29.13-30.13m
含礫シルト
(砂の混入、泥や腐植層の偽礫を含む)

イベント堆積物 1 (含礫シルト)
・29.13-29.48m 泥、腐植層の偽礫や泥岩礫を多く含む (引き波)
・29.48-29.92m 腐植質シルトの偽礫を含む (混濁)
・29.92-30.13m 泥岩礫と砂 下部はシルト質 (押し波)
礫径~2cm 亜角~亜円

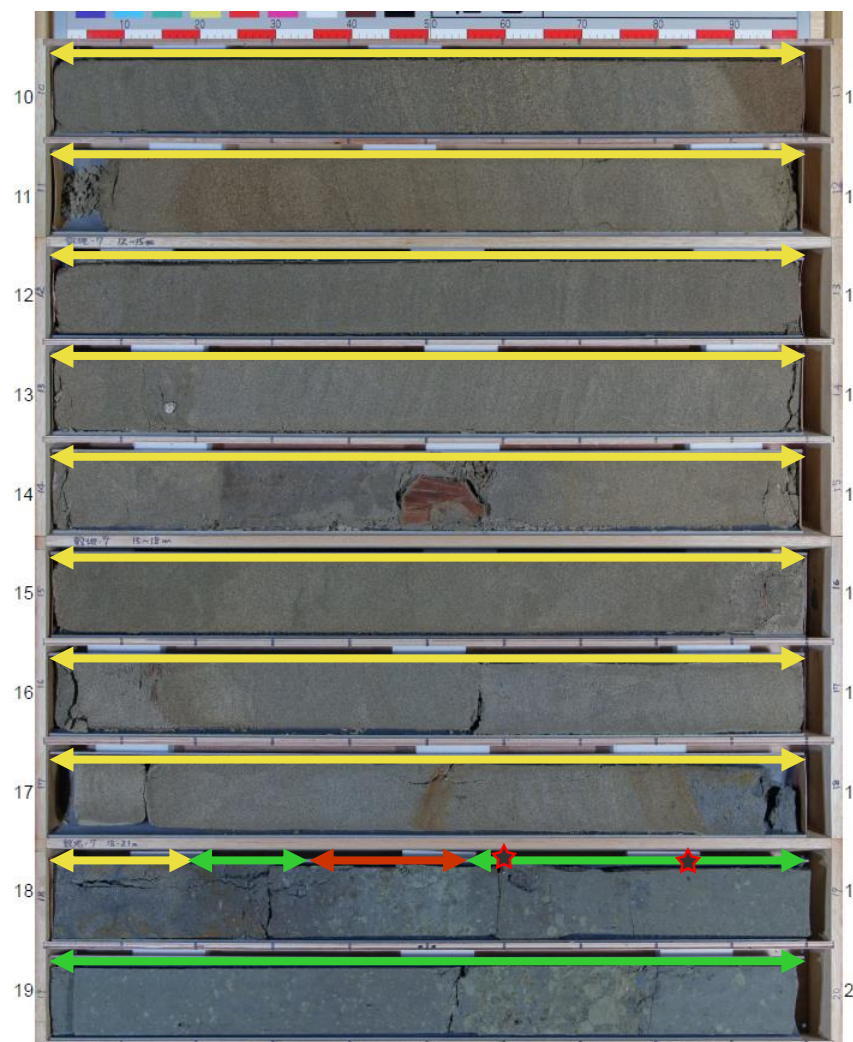
敷地-7 (10-20m)

イベント堆積物 1
18.34-18.56m
砂質シルト
(砂の混入、泥の偽礫を含む)

イベント堆積物 1 (砂質シルト)

・18.34-18.56m 泥の偽礫を含む 礫径～5cm程度 亜円～円 最下部に砂層を伴う

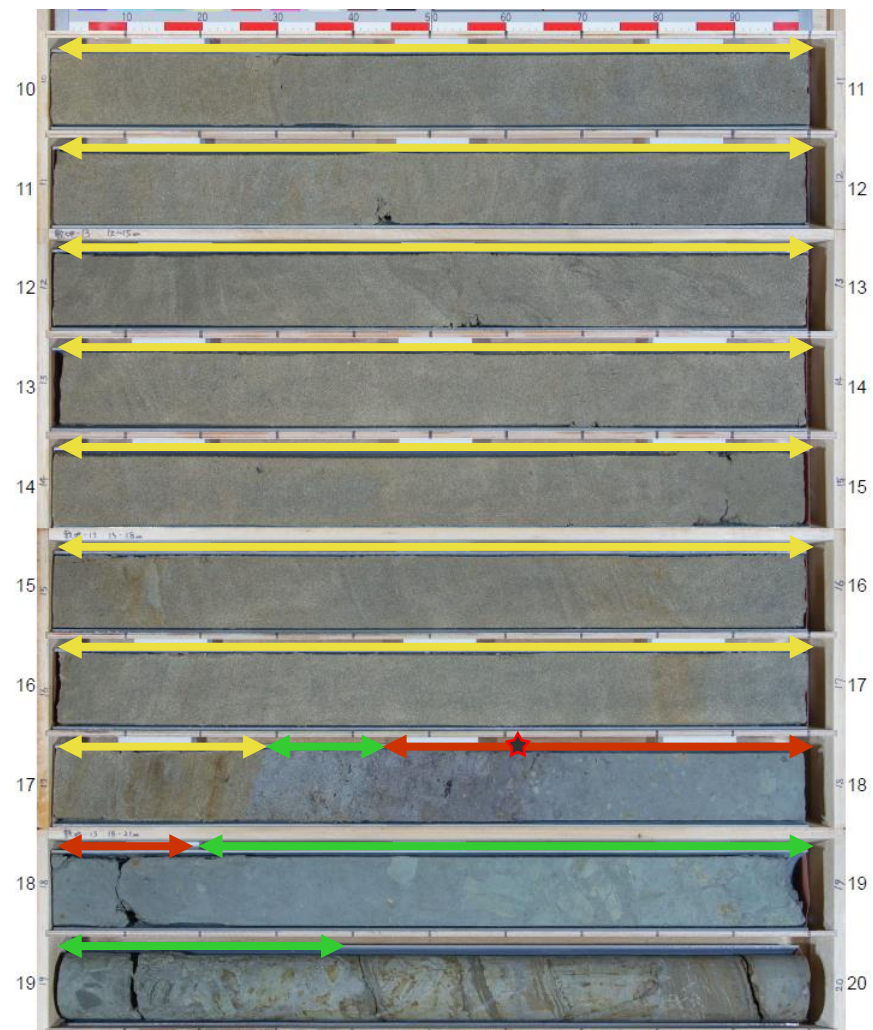
敷地-13 (10-20m)

イベント堆積物 1 (シルト)

- ・17.45-17.60m 中粒砂、腐植質シルト混在 } (引き波)
- ・17.60-17.65m 腐植質シルト 泥の偽礫を含む
- ・17.65-18.20m シルト 泥、腐植層の偽礫を含む (混濁)

イベント堆積物 1
17.45-18.20m
シルト
(砂と泥が混在、泥の偽礫を含む)

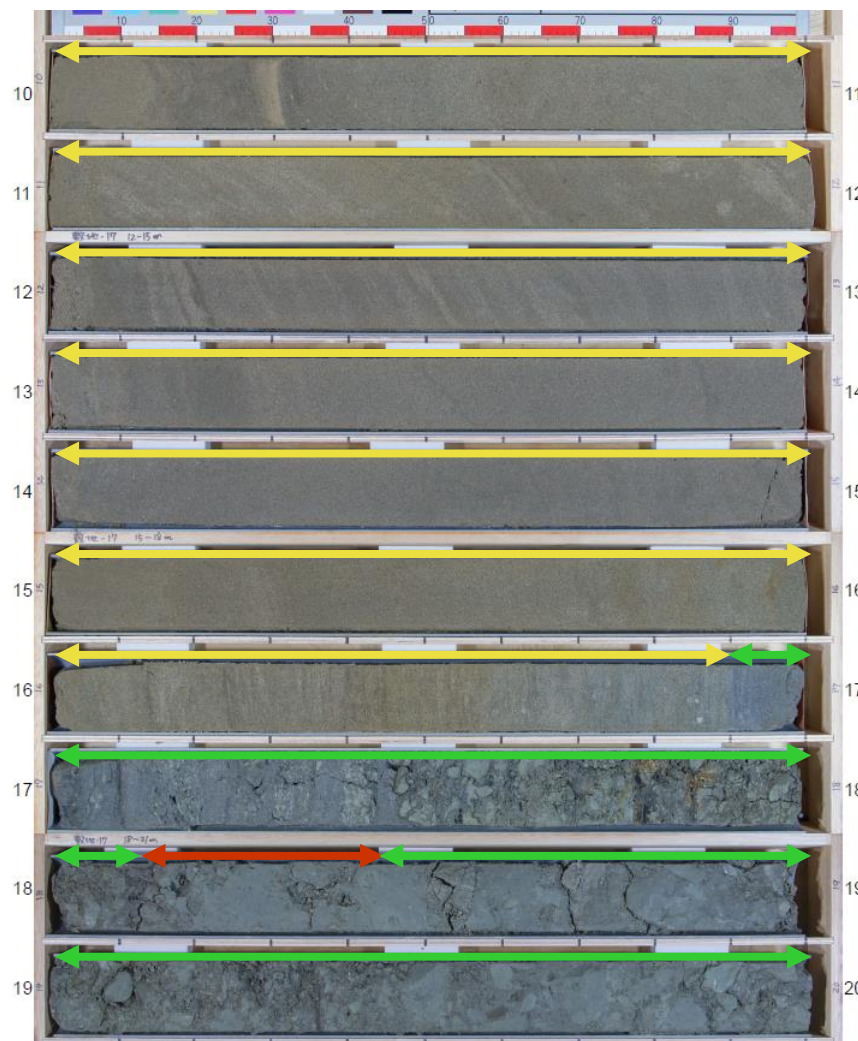
敷地-17 (10-20m)

17.20-18.13m
含礫砂、含礫シルト
(礫は相良層の碎屑物)

イベント堆積物 1
18.13-18.43m
シルト
(砂の混入、泥・腐植質シルトの偽礫を含む)

イベント堆積物 1 (シルト)

- ・18.13-18.42m 砂、泥、腐植質シルトの偽礫を含む
- ・18.42-18.43m 砂の薄層 削り込みあり
