志賀原子力発電所適合性審査資料
SK2-地041-02
2020年11月5日

志賀原子力発電所2号炉 敷地の地質・地質構造について

補足資料

2020年11月5日
北陸電力株式会社

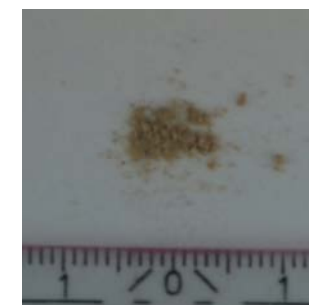
粘土状破碎部から粘土分を採取し、水簸と遠心分離によって
粒径0.2~0.4 μ mの粘土分を濃集した。

粘土分を濃集した試料
