H4-CA-193-R00

浜岡原子力発電所 敷地の地質・地質構造（コメント回答） 補足説明資料

2020年11月18日

補足説明資料 目次

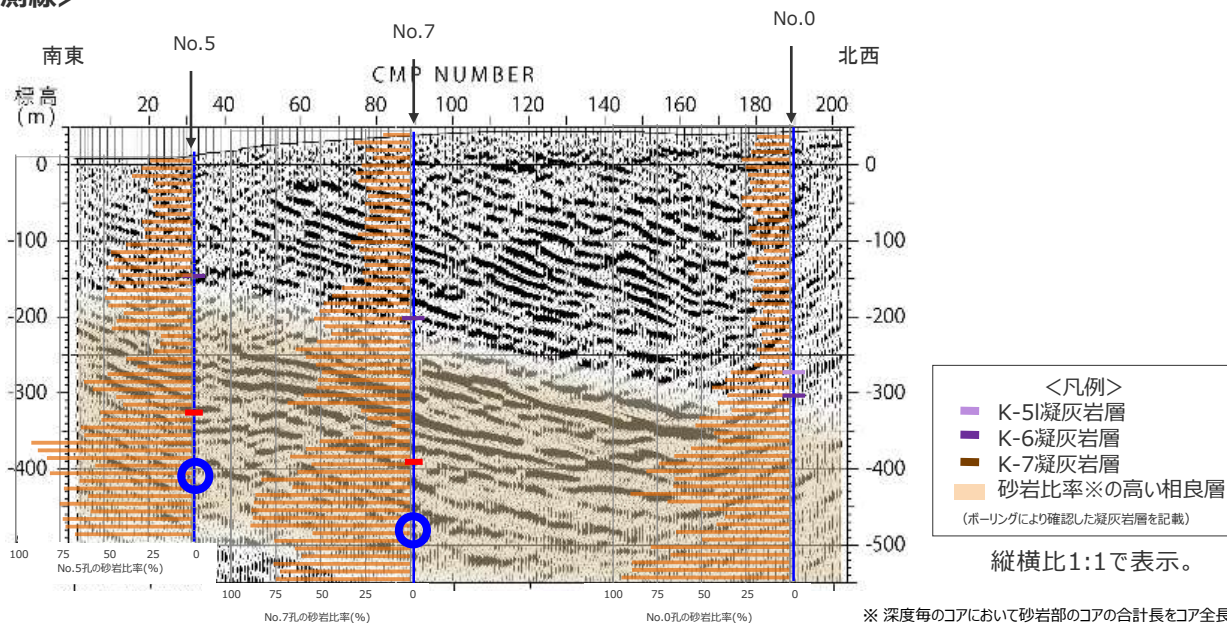
ボーリング孔位置図

- 大深度ボーリングNo.5孔, No.7孔は, 反射断面の2P測線上に位置している。
- 大深度ボーリングNo.5孔及びNo.7孔の柱状図において, H断層系と関連するような性状の記載 (“地層混交帯”の記事) のある, 深部 (K-8凝灰岩層以深) の断層はそれぞれ以下の通りである。
 - 大深度ボーリングNo.5孔: 深度 420.30 ~ 423.56m (標高-409.37~-412.63m)
 - 大深度ボーリングNo.7孔: 深度 521.45 ~ 522.55m (標高-477.57~-478.67m)

- : K-8凝灰岩層
(No.5: 標高-328.95~-329.84m)
(No.7: 標高-392.32~-392.57m)
- : 柱状図にH断層系と関連するような性状の記載 (“地層混交帯”の記事) のある箇所

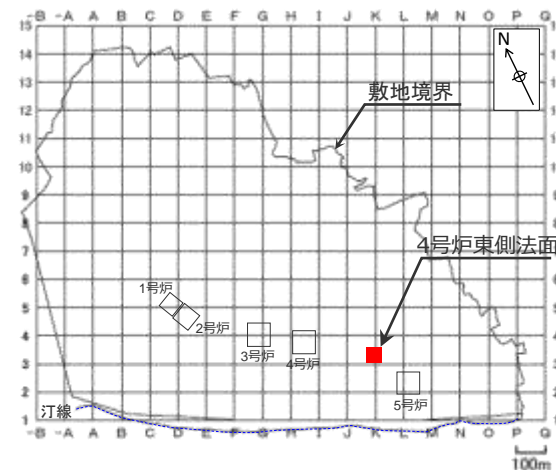
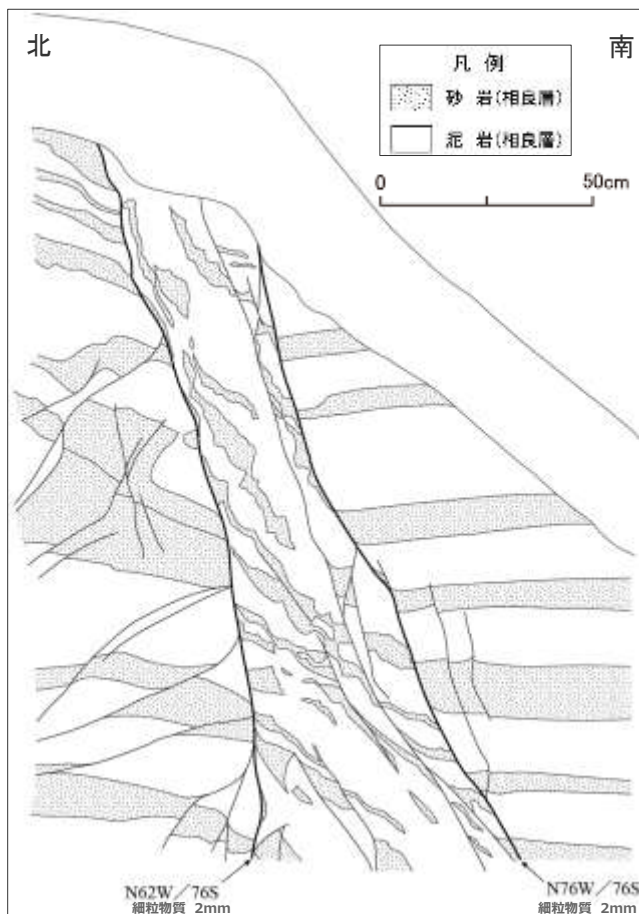
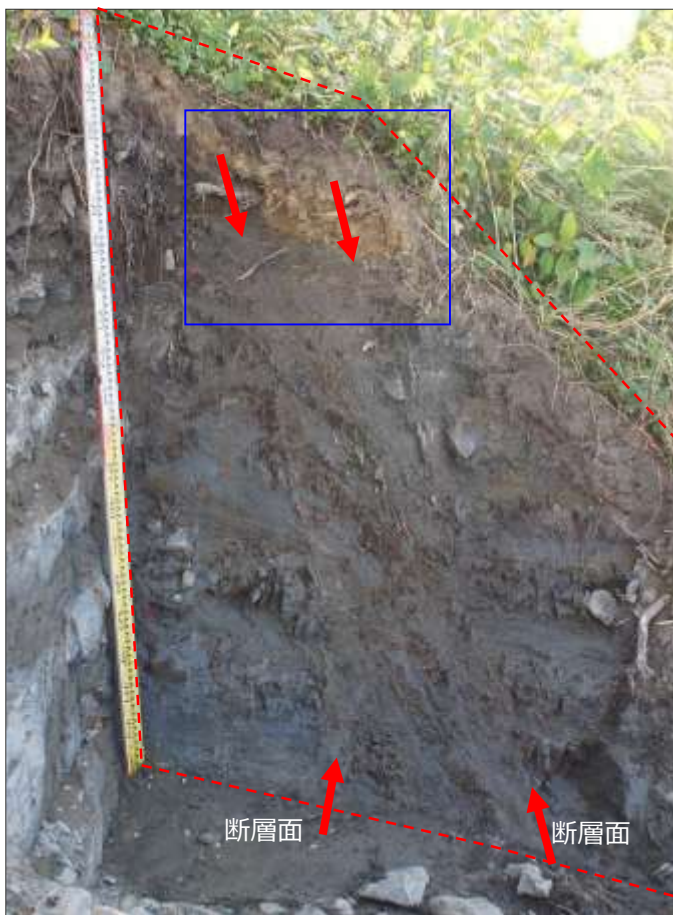
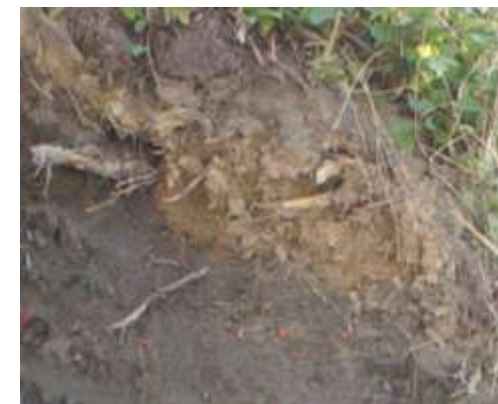
H-2断層 露頭観察結果 (4号炉東側法面)

- 2条の平行な断層面が認められ、その断層面には、幅2mmの細粒物質（周辺母岩に比べ軟質な黒色層）が認められる。
- 断層面周辺の母岩には、砂岩の膨縮やレンズ状の構造、明瞭な引きずりといった、流動的な変形構造が認められる一方で、角礫状の破碎部は認められない。
- 流動的な変形構造から正断層センスであることがわかる。また、これらの構造をもつ地層は固結している。
- 断層面は固結した母岩内をうねっており、平面的ではなく、これらの構造は母岩の流動的な変形を示す。
- 細粒物質は単一の層であり、細粒物質中に複数の層からなる層状構造や角礫状の岩片は認められない。また、細粒物質には、明瞭なせん断面は認められない。

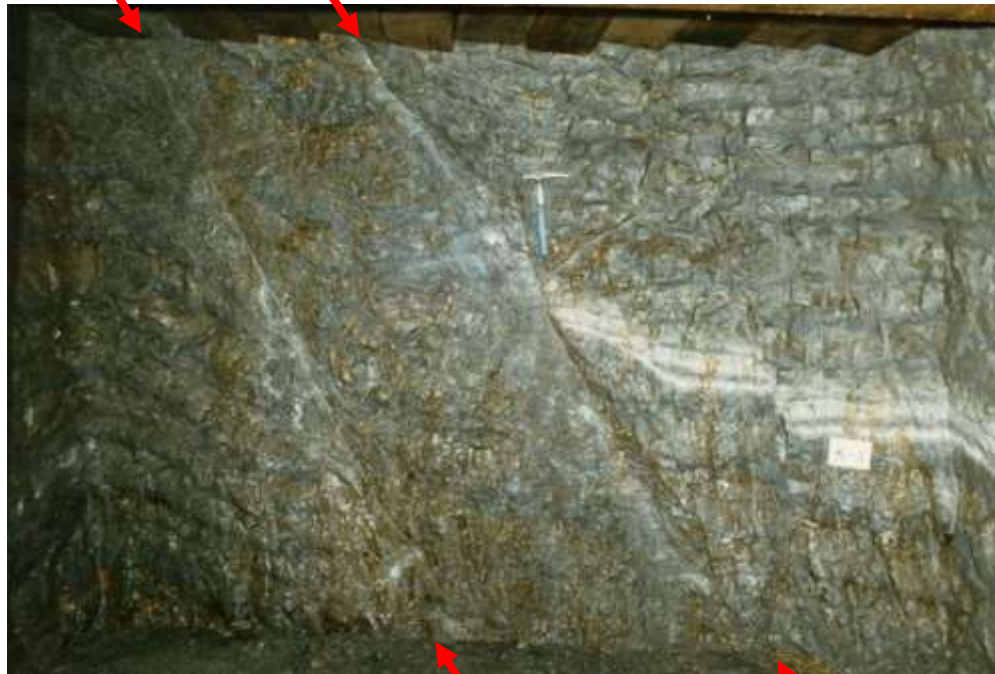
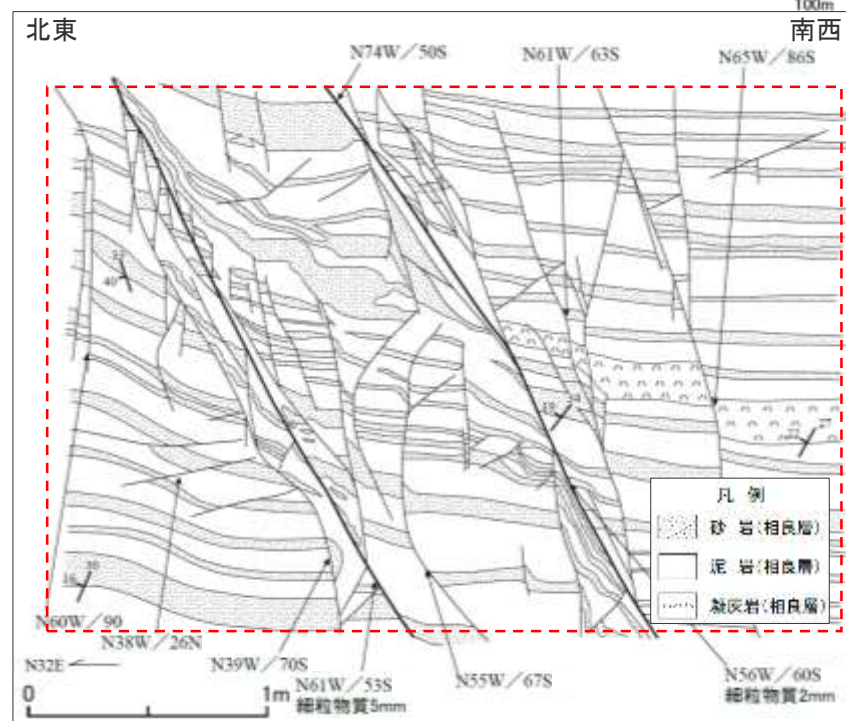
H-3断層 露頭観察結果 (4号炉試験坑)

- 2条の平行な断層面が認められ、その断層面には、幅2~5mmの細粒物質（周辺母岩に比べ軟質な黒色層）が認められる。
- 断層面周辺の母岩には、砂岩の膨縮やレンズ状の構造、明瞭な引きずりといった、流動的な変形構造が認められる一方で、角礫状の破碎部は認められない。
- 流動的な変形構造から正断層センスであることがわかる。また、これらの構造をもつ地層は固結している。
- 断層面は固結した母岩内をややうなっており、平面的ではなく、これらの構造は母岩の流動的な変形を示す。
- 細粒物質は単一の層であり、細粒物質中に複数の層からなる層状構造や角礫状の岩片は認められない。また、細粒物質には、明瞭なせん断面は認められない。

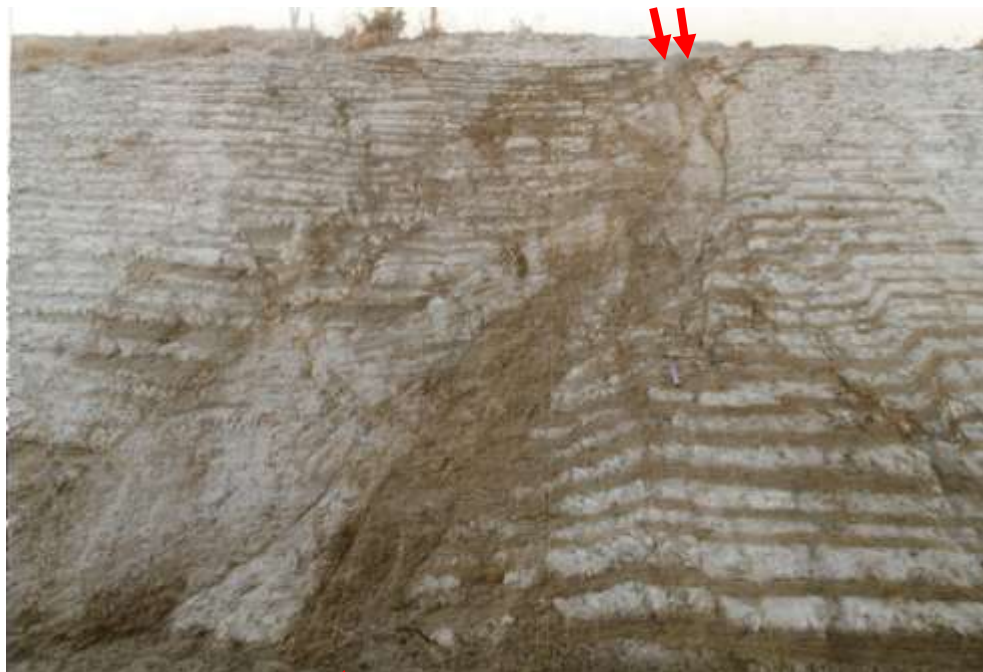
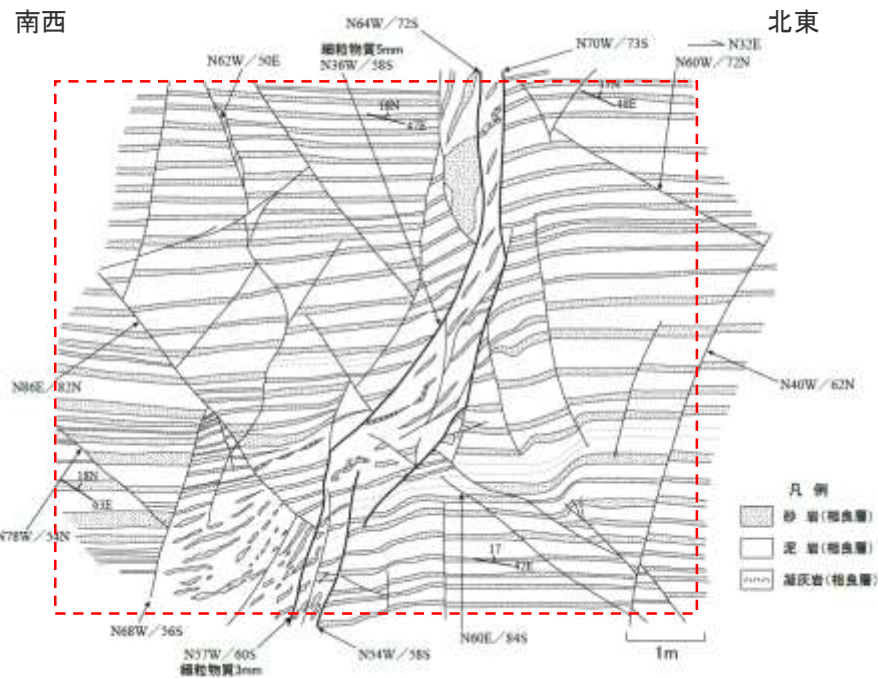
H-3断層 露頭観察結果 (4号炉トレンチ 1 / 2)

- 2条の平行な断層面が認められ、その断層面には、幅3~5mmの細粒物質（周辺母岩に比べ軟質な黒色層）が認められる。
- 断層面周辺の母岩には、砂岩の膨縮やレンズ状の構造、明瞭な引きずりといった、流動的な変形構造が認められる一方で、角礫状の破碎部は認められない。
- 流動的な変形構造から正断層センスであることがわかる。また、これらの構造をもつ地層は固結している。
- 断層面は固結した母岩内をうねっており、平面的ではなく、これらの構造は母岩の流動的な変形を示す。
- 細粒物質は単一の層であり、細粒物質中に複数の層からなる層状構造や角礫状の岩片は認められない。また、細粒物質には、明瞭なせん断断面は認められない。

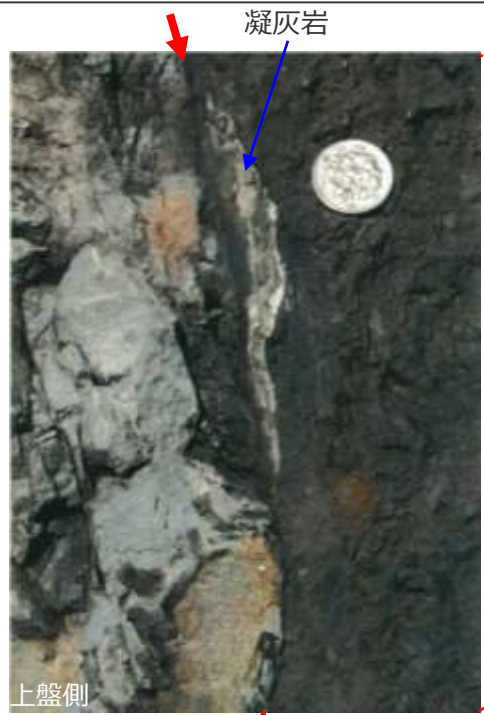
H-3断層 露頭観察結果 (4号炉トレンチ 2 / 2)

- 2条の平行な断層面が認められ、その断層に挟まれた区間やその周囲には、砂岩や凝灰岩の膨縮やレンズ状の構造、明瞭な引きずりなど、著しく流動的な変形構造が認められる。断層面近傍にみられる凝灰岩はK-1凝灰岩層であり、特徴である白色凝灰岩の帯を保ったまま、厚さ約30cmの凝灰岩層が引き伸ばされている様子が観察される。
- 断層面周辺の母岩には、角礫状の破碎部は認められない。
- 断層面は固結した母岩内を著しくうねっており、平面的ではなく、これらの構造は母岩の流動的な変形を示す。
- 断層面の細粒物質は単一の層であり、細粒物質中に複数の層からなる層状構造や角礫状の岩片は認められない。また、細粒物質には、明瞭なせん断面は認められない。

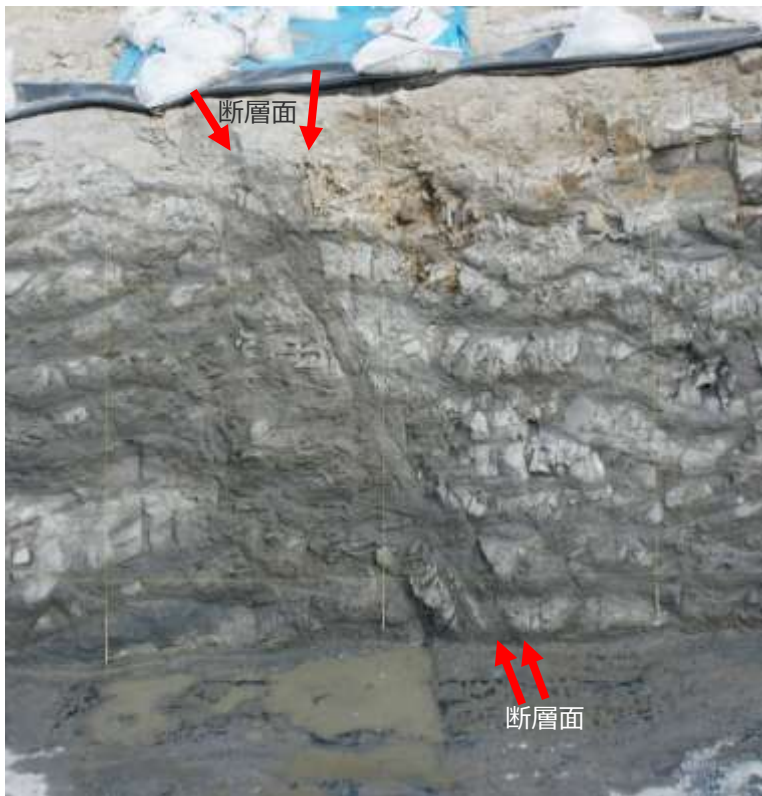
H-3断層 露頭観察結果 (4号炉北側トレンチ)

- 2条の平行な断層面が認められ、その断層面には、幅1~3mmの細粒物質（周辺母岩に比べ軟質な黒色層）が認められる。
- 断層面周辺の母岩には、砂岩の膨縮やレンズ状の構造、明瞭な引きずりといった、流動的な変形構造が認められる一方で、角礫状の破碎部は認められない。
- 流動的な変形構造から正断層センスであることがわかる。また、これらの構造をもつ地層は固結している。
- 断層面は固結した母岩内をややうねっており、平面的ではなく、これらの構造は母岩の流動的な変形を示す。
- 細粒物質は単一の層であり、細粒物質中に複数の層からなる層状構造や角礫状の岩片は認められない。また、細粒物質には、明瞭なせん断面は認められない。

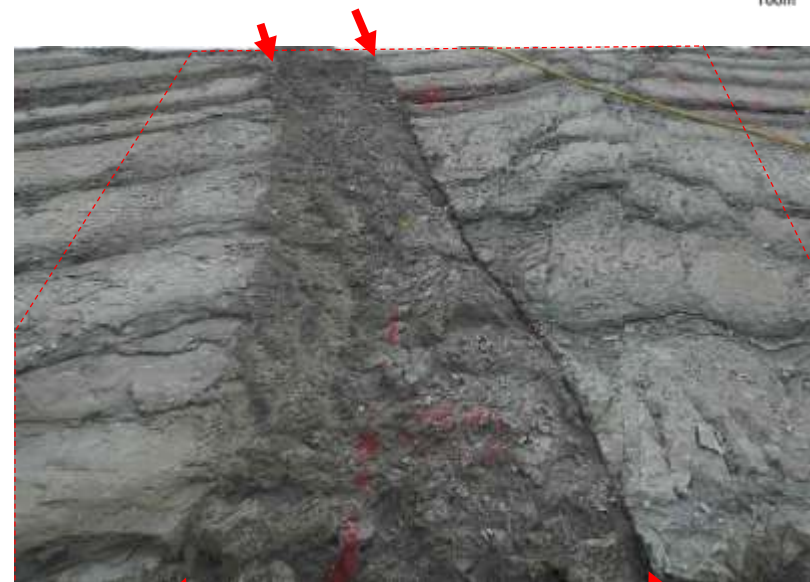
H-3断層 露頭観察結果 (アクセス道路東側法面)

- 2条の平行な断層面が認められ、その断層面には、幅0~1mmの細粒物質(周辺母岩に比べ軟質な黒色層)が認められる。
- 断層面周辺の母岩には、砂岩の膨縮やレンズ状の構造、明瞭な引きずりといった、流動的な変形構造が認められる一方で、角礫状の破碎部は認められない。
- 流動的な変形構造から正断層センスであることがわかる。また、これらの構造をもつ地層は固結している。
- 断層面は固結した母岩内をうねっており、平面的ではなく、これらの構造は母岩の流動的な変形を示す。
- 細粒物質は単一の層であり、細粒物質中に複数の層からなる層状構造や角礫状の岩片は認められない。また、細粒物質には、明瞭なせん断面は認められない。

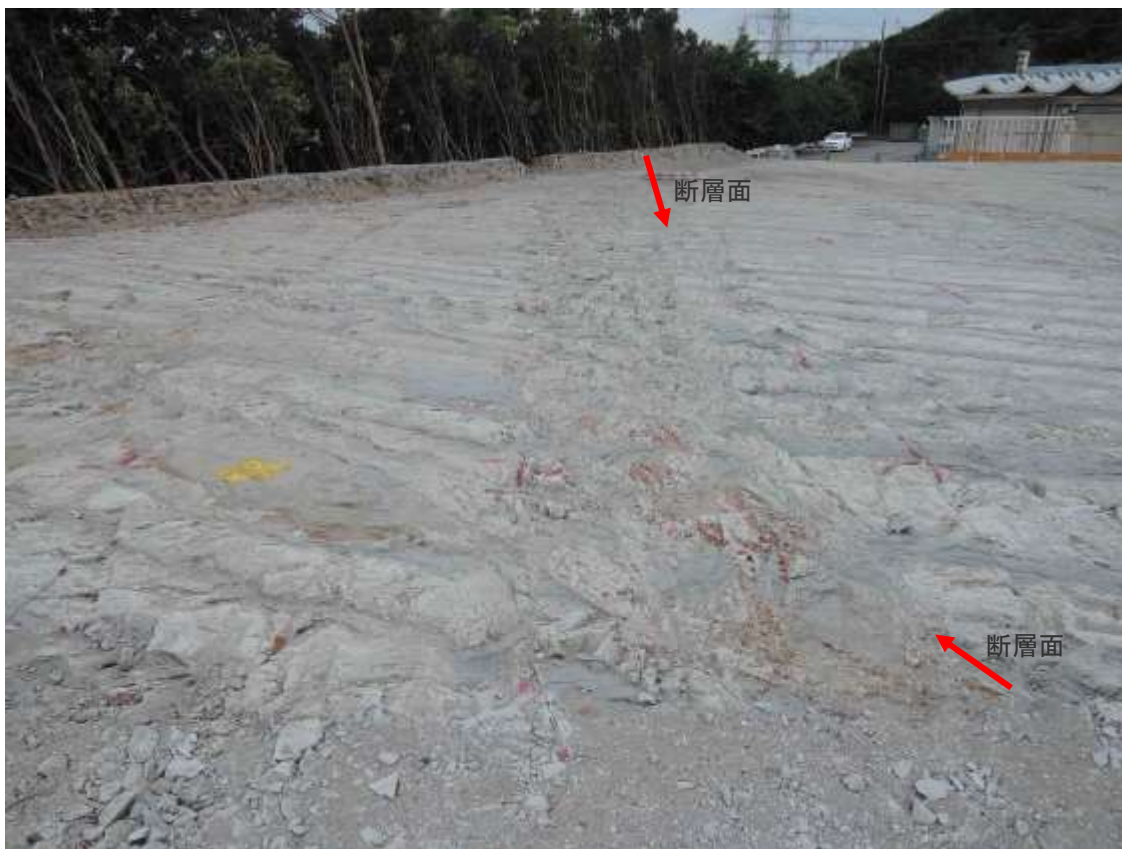
H-4断層 露頭観察結果 (40.5m盤(水平面) 1 / 3)

- 断層面は固結した母岩内をうねっており、平面的ではなく、これらの構造は母岩の流動的な変形を示す。
- 断層面周辺の母岩には、角礫状の破碎部は認められない。

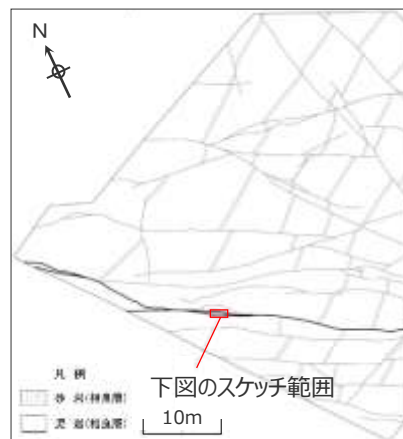
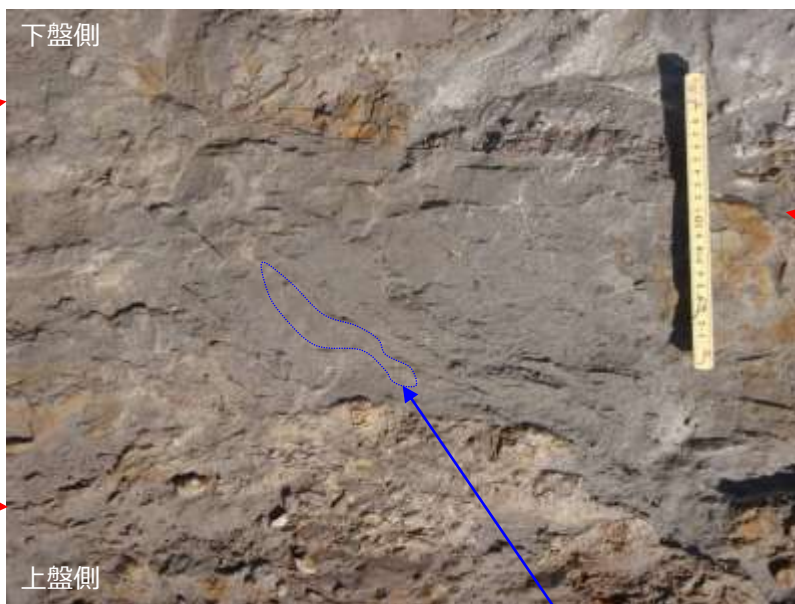
H-4断層 露頭観察結果 (40.5m盤(水平面) 2 / 3)

- 2条の平行な断層面が認められ、その断層面には、幅1~2mmの細粒物質 (周辺母岩に比べ軟質な黒色層) が認められる。
- 断層面周辺の母岩には、砂岩の膨縮やレンズ状の構造、明瞭な引きずりといった、流動的な変形構造が認められる一方で、角礫状の破砕部は認められない。
- 流動的な変形構造から正断層センスであることがわかる。また、これらの構造をもつ地層は固結している。
- 断層面は固結した母岩内をうねっており、平面的ではなく、これらの構造は母岩の流動的な変形を示す。
- 細粒物質は単一の層であり、細粒物質中に複数の層からなる層状構造や角礫状の岩片は認められない。また、細粒物質には、明瞭なせん断断面は認められない。

砂岩の流動変形

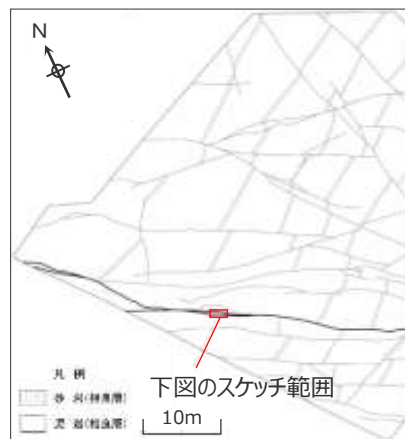
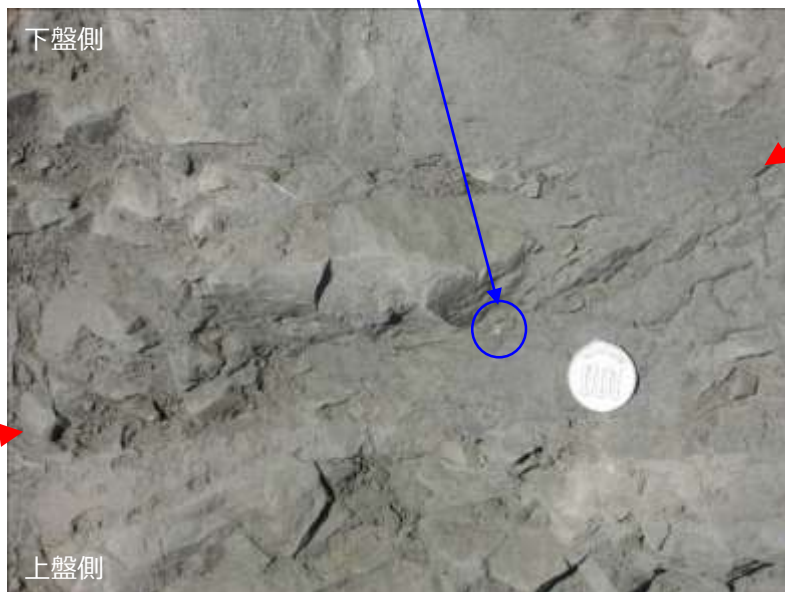
H-4断層 露頭観察結果 (40.5m盤(水平面) 3 / 3)

- 断層面周辺の砂岩には、膨縮やレンズ状の構造、明瞭な引きずりなど、流動的な変形構造が認められる一方で、角礫状の破碎部は認められない。
- 断層面の細粒物質は単一の層であり、細粒物質中に複数の層からなる層状構造や角礫状の岩片は認められない。また、細粒物質には、明瞭なせん断面は認められない。
- 断層面周辺の母岩には、破碎や変形を受けていない化石 (Sagarites) が認められる。

化石 (Sagarites)

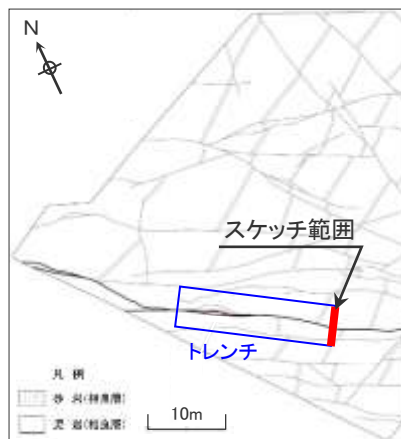
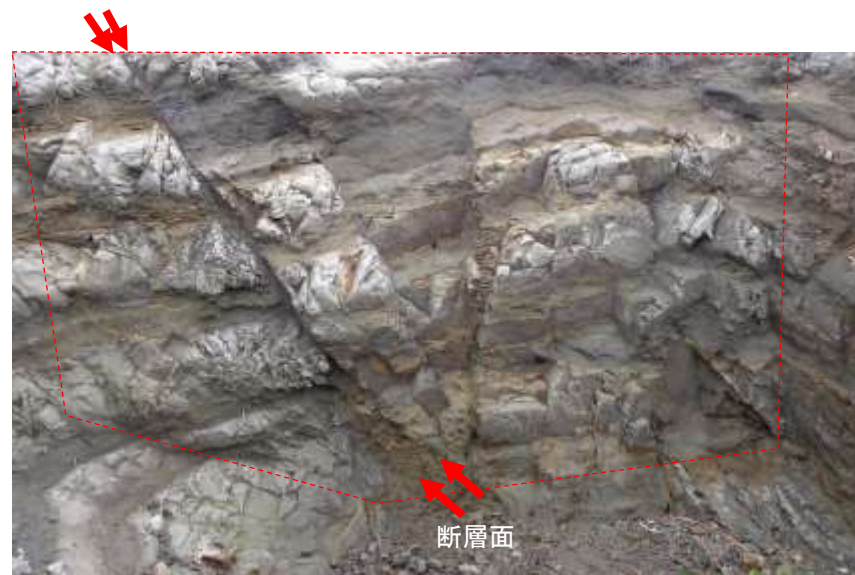
H-4断層 露頭観察結果 (40.5m盤(東側))

- 2条の平行な断層面が認められ、その断層面には、幅1~15mmの細粒物質 (周辺母岩に比べ軟質な黒色層) が認められる。
- 断層面周辺の母岩には、砂岩の膨縮や明瞭な引きずりといった、流動的な変形構造が認められる一方で、角礫状の破砕部は認められない。
- 流動的な変形構造から正断層センスであることがわかる。また、これらの構造をもつ地層は固結している。
- 断層面は固結した母岩内をややうねっており、平面的ではなく、これらの構造は母岩の流動的な変形を示す。
- 細粒物質は単一の層であり、細粒物質中に複数の層からなる層状構造や角礫状の岩片は認められない。また、細粒物質には、明瞭なせん断面は認められない。
- 断層面には明瞭なせん断面は認められず、断層面及びその周辺に角礫状の破砕部は認められない。

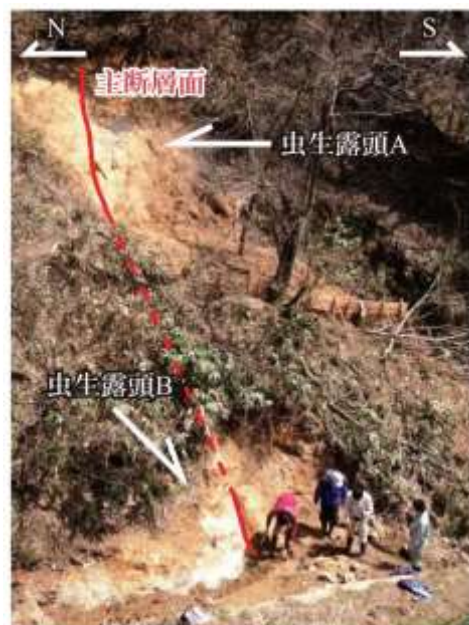
図-3 虫生露頭AおよびBの遠景写真
赤線は主断層面の分布位置、赤破線は主断層面の推定分布位置を示す。虫生露頭AおよびB中の主断層面はそれぞれ、後述のP1とY1に対応する。露頭の位置は図-2に示される。

- 相山ほか (2017) は、北丹後地震 (1927年) でその一部が活動した、山田断層帯の主部である山田断層の虫生露頭を調査し、断層性状を詳細に観察している。(図-1, 図-2, 図-3参照)
- 虫生露頭Bでは、花崗岩起源の断層破碎帯が幅約9mの範囲で認められ、この断層破碎帯は、未固結で細粒な粘土鉱物を主体とする断層ガウジ帯、未固結でフラグメントを主体とする断層角礫、基質とフラグメントが固結したカタクレーサイトから構成されるとしている。(図-5参照)
- 断層ガウジ帯は幅1~4cmであり、幅2.5cm以下の灰白色部と、幅1.5cm以下の淡黄褐色部と緑白色部の互層となっている部分からなるとし、断層角礫は幅10~35cm程度であり、黄褐色を呈するとしている。
- 断層ガウジ帯に沿って、4条の断層面 (Y1~Y4) が認められるとし、Y1は色調境界として明瞭に認識されるように直線性・連続性に優れ、Y2~Y4は直線性・連続性に乏しいとしている。(図-6参照)

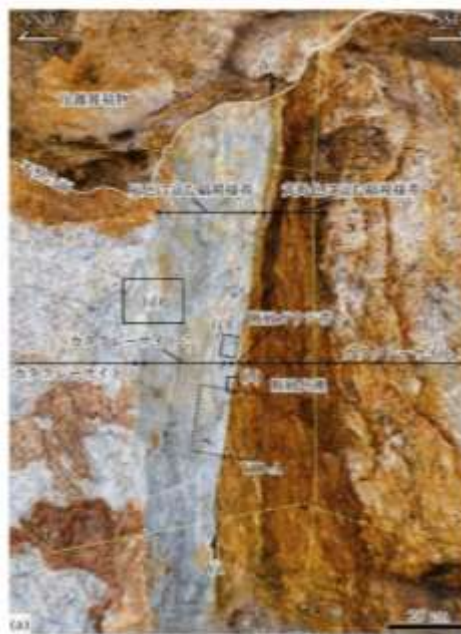
図-4 Y1近傍の断層面や断層帯の写真

(a) Y1近傍の新層砕砕帯。破砕帯は方位角プロットのサンプリング位置を示す。(b) 新層ガウジ帯に沿うY1~Y4。(c) カタクレーサイト2に発達するP1状の葉片状構造。(d) カタクレーサイト2と3を区別させる断層面。破砕帯はカタクレーサイト2と3の境界であり、その境界は断層面により見かけ上横ずれ逆断層変位させられている。(a)の範囲を図-5 (b) に、(b)~(d)の範囲を(a)に示した。

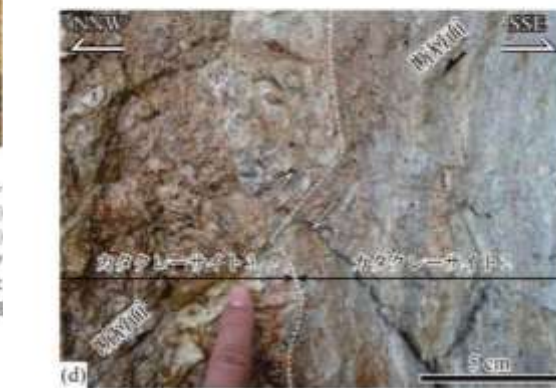
【当社解釈】
露頭写真で示された断層面 (Y1) は平面的である。

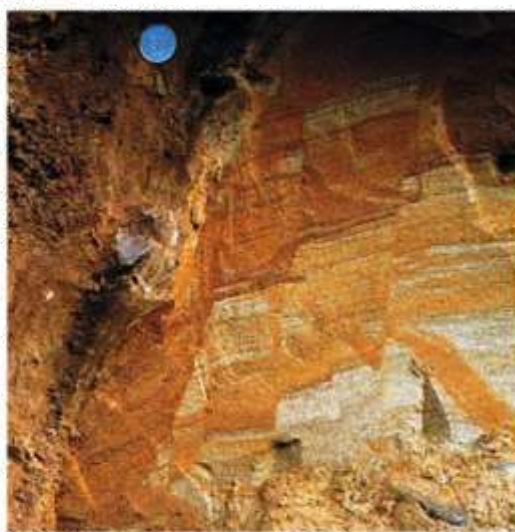
Fig. 4 Overview of sampling locations for box cores B0, B1, and B2 in the trench over the Geleen Fault (for a description of units A–D, see Table 1 and the text)

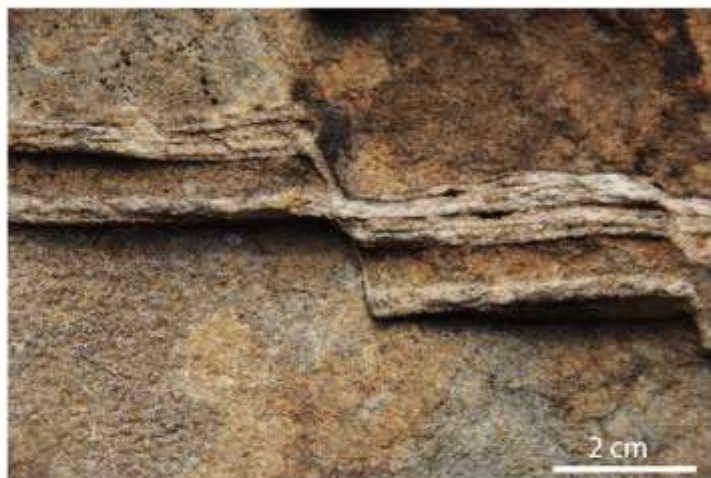
Fig. 1. Synsedimentary disaggregation band in sand dune deposits of the Navajo Sandstone, Arches National Park, invisible in homogeneous sandstone. Displacement can be measured on selectively eroded surfaces (See Fig. 2, inset map).

- 堆積時～堆積直後に生じる変形帯 (deformation band) の形成メカニズムとして, Granular flow, Cataclastic flow, Dissolution, Cementation の4つを示し, それぞれのメカニズムが生じやすい地層や環境の条件を示している。(Table 1参照)
- 上記メカニズムのうち, Granular flowは, 粒子の破壊がなく, 粒子の回転および摩擦すべりによる粒子の再編・分離からなる (disaggregation band) としている。また, この構造は, 均一な粒径の砂岩では目に見えないが, ラミナが確認できる場合はその延性変形により識別可能であるとし, 母岩の引きずりを伴ったNabajo砂岩中の断層写真を示している。(Fig.1参照)
- Dewey Bridge部層にみられる変形帯について, 薄片観察では, 粒子の破碎や空隙率の変化が認められず, 弱く局所的な粒子配列が見られるのみである (Fig.7参照) とし, 粒子の破碎が認められないことは, テクトニックな構造に関連するカタクラスティックな変形帯とは明確に異なり, 本構造はdisaggregation bandに分類されるとしている。

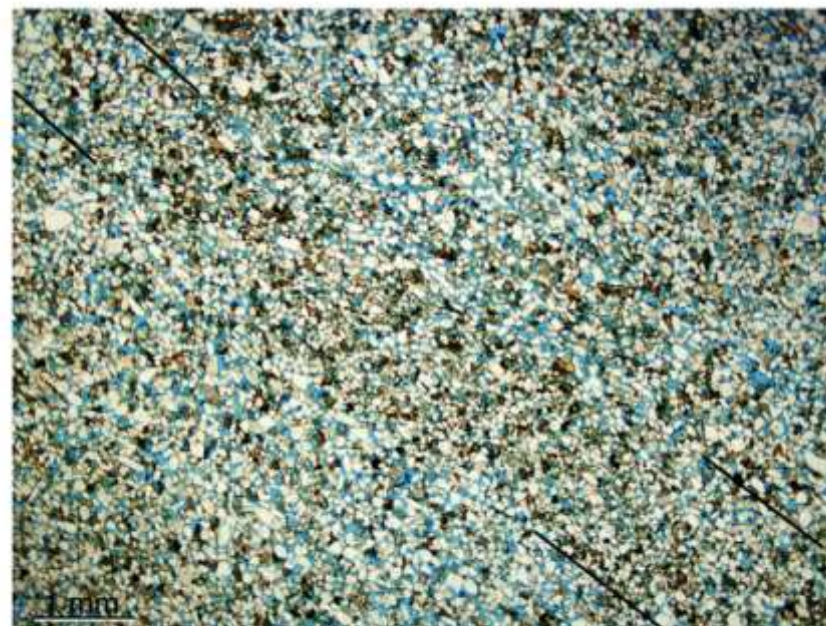
Fig. 7. Typical disaggregation deformation band of the Dewey Bridge Mbr., running diagonally across the picture.

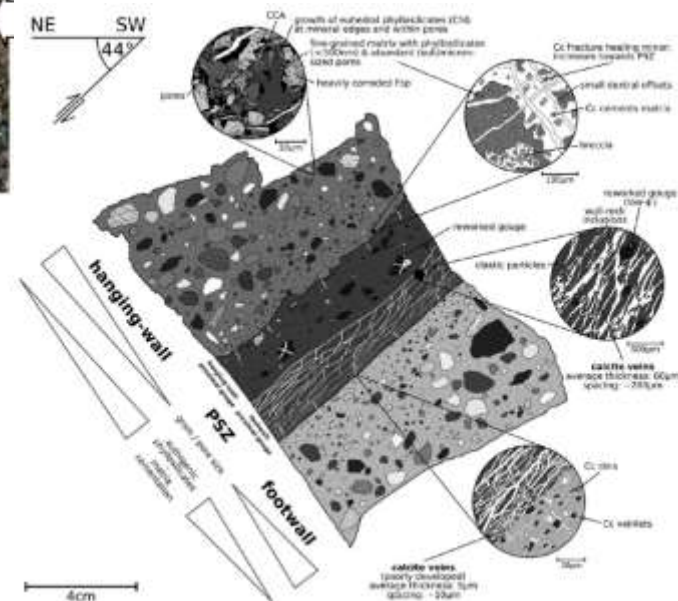
Fig. 9. Schematic summary of microstructural observations along the investigated segment across the Alpine Fault zone. CCA: clay-chlorite aggregates; Cc: chlorite; Tip: talc; Cc: calcite.

- Schuck et al.(2018)は、Waikukupaスラストの露頭からサンプリングし、上盤のカタクレーサイト、PSZ、下盤の融氷河流堆積物（礫層）を対象に、薄片観察等によりその微細構造を調査・分析している。
- 上盤側のカタクレーサイトとPSZの境界では、断層ガウジに近づくにつれて、碎屑性粒子のサイズは大幅に減少、真円度は増加し、PSZとの接触面では碎屑物は丸みを帯びるとしている。また薄片観察では、PSZ内にガウジ片（gouge clasts）が含まれていることを示している。（Fig.3a）
- PSZでは、ガウジ片は（亜）角状であり、細かく砕かれた粒子（主に石英と長石）で構成されているとしている。（Fig.4a）
- PSZと下盤側の礫層との境界では、接触面は（亜）角～（亜）円状の碎屑物が確認できるとしている。（Fig.6d）
- これら詳細観察の結果から、本断層コア全体の微細構造の要約を図に示し、このような構造は、Alpine断層が高流体圧力による刺激により、時おり破壊したことを示すとしている（Fig.9参照）。
