玄海原子力発電所3号、4号炉審査資料

TS-009改5

## 玄海原子力発電所3号炉及び4号炉 地盤（敷地の地質・地質構造）について （使用済燃料乾式貯蔵施設）

2020年11月24日  
九州電力株式会社

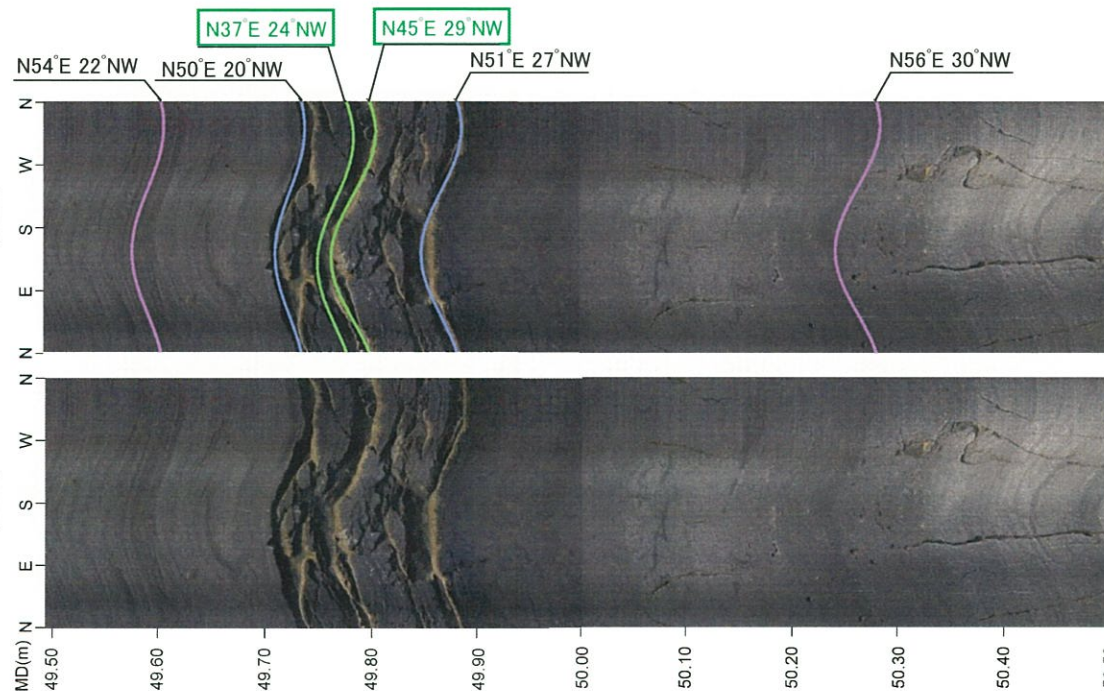
ボアホール  
カメラ孔壁  
展開画像

③深度49.77m~49.79m (EL. -25.27m~-25.29m)  
※層理に沿う、砂混じり角礫状を呈する

・当該孔におけるf-102断層延長位置には、シームが認められるものの、f-102断層に相当する破碎帯は認められない。

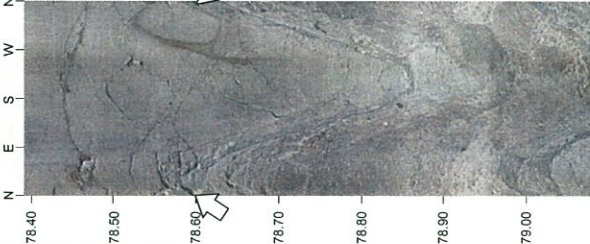
分類	コア写真	孔壁画像
破砕帯 (断層)	<p>【TJ-2-2孔(傾斜90°)】深度78.72m(EL.-67.60m) 境界面N65°W/75°SW</p>   <p>深度78.50m (EL.-67.38m)</p> <p>破砕帯(f-113断層)</p> <p>深度79.00m (EL.-67.88m)</p>

分類 項目	破砕帯 (断層)	シーム 〔周辺に角礫状を伴う〕	角礫状	密着
破砕の成因	玢岩貫入後のせん断変形の影響		玢岩貫入時の影響 <sup>(注)</sup>	
境界部の 岩種	玢岩と佐世保層群が混在する		玢岩と佐世保層群が混在しない	
境界部の 性状	・岩石が破砕されて、 角礫化・粘土化し、破 砕部の幅が比較的大 きい	・細かい割れ目が発達 し、細片状～シルト状 を呈すとともに、一部 は粘土化している	・割れ目が発達し、岩片状～細片状を呈すとも に、一部は細粒化(シルト状)している	・境界面が平滑、また は凹凸に密着
	・軟質なガウジを伴う 明瞭なせん断面が認 められる	・せん断面が不明瞭、または認められない		・せん断面が認められ ない

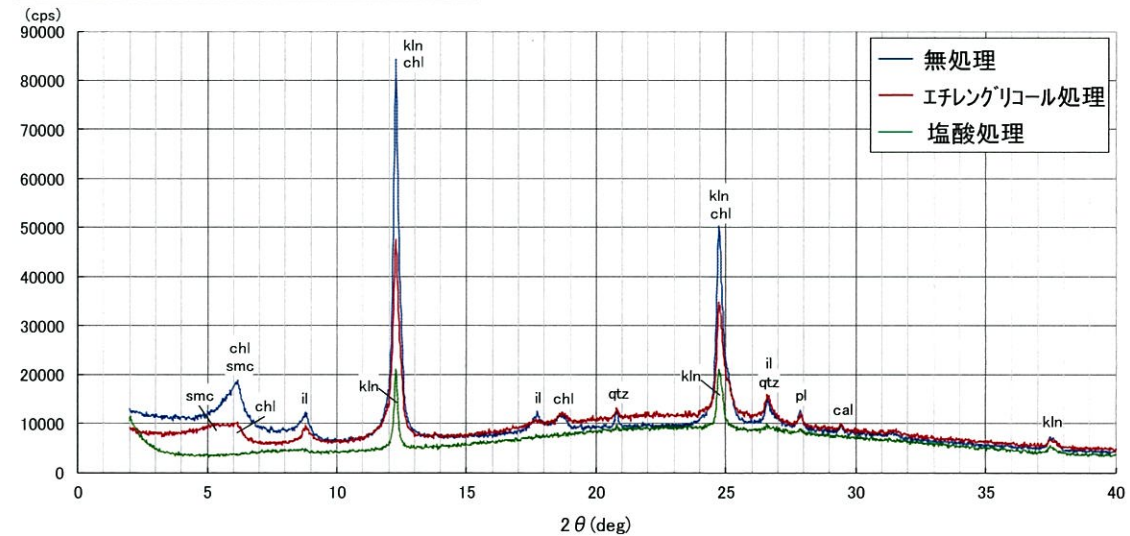
○ f-161断層内部の基質は、石英、方解石、カオリナイトを主体とし、その他に斜長石、緑泥石、イライト及びスメクタイトを含む。

- カオリナイトは12.3°付近及び25°付近に回折ピークが出現する鉱物であるのに対して、緑泥石は上記の回折角度に加えて6°付近及び19°付近にも回折ピークが出現する鉱物である。
- 今回の分析結果では、6°付近及び19°付近には明瞭なピークは認められない。
- 25°付近に出現する回折ピークの位置が、25°よりも低角側を示しており、白水(2010)<sup>(2)</sup>を参考にすると、カオリナイトの特徴を有していると考えられる。
- 以上の結果から、f-161断層内部の基質に含まれる粘土鉱物としては、緑泥石は回折ピークが出現するほど顕著な量ではなく、カオリナイトが比較的多く含まれているものと推定される。

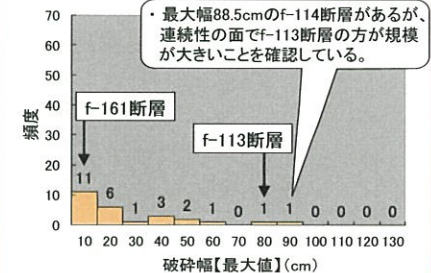
破砕幅(最大値)ヒストグラム【タイプ③】

◆タイプ③の断層のうち、規模が大きい断層として、f-113断層を選定。
