6. F-4断層及びF-11断層の活動性評価

- 6.1 F-4断層及びF-11断層開削調査箇所に分布する堆積物の地層区分**
- 6.2 上載地層法によるF-4断層及びF-11断層の活動性評価**

F-4断層及びF-11断層の活動性評価の流れ

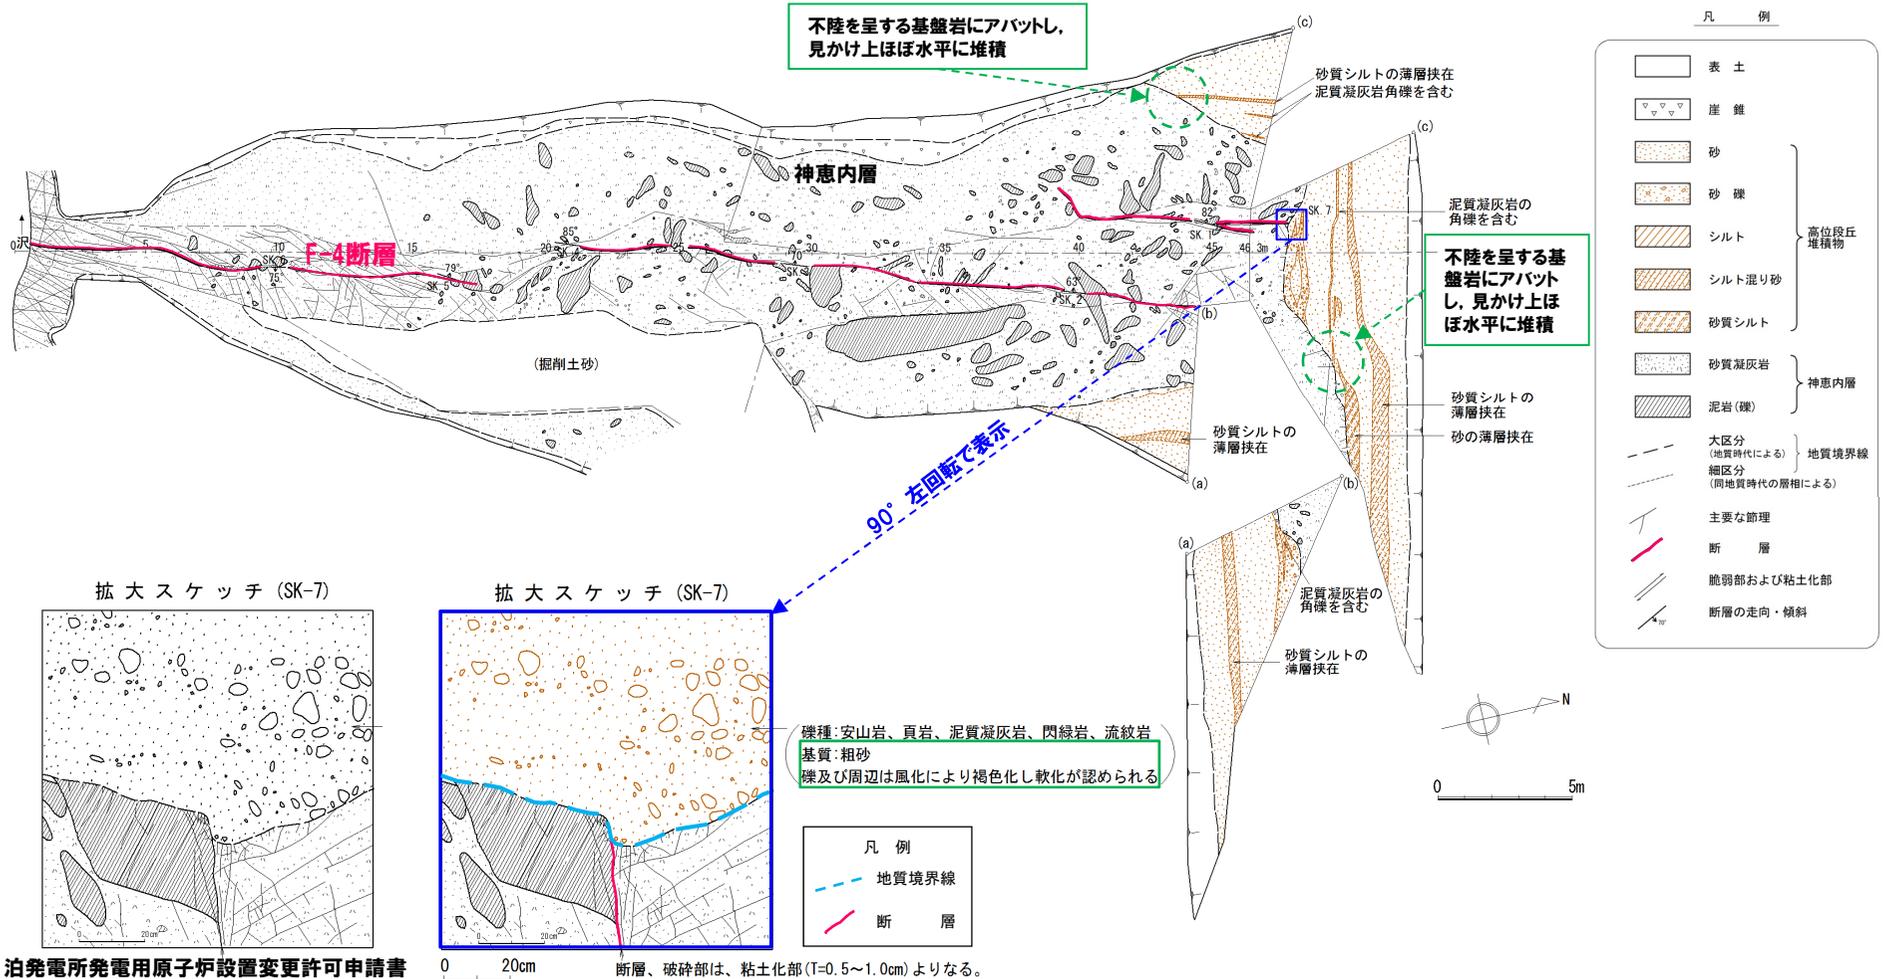
露頭スケッチ (F-4断層開削調査箇所)

- F-4断層開削調査箇所では、基盤岩の上位に、基質が粗砂であり、亜円～亜角礫の風化により褐色化を呈する砂礫層及び砂層が認められる。
- また、砂層中の薄層 (シルト混じり砂層及びシルト層) は、不陸を呈する基盤岩にアバットし、見かけ上ほぼ水平に堆積している。

- 積丹半島西岸において確認される海成堆積物及び陸上堆積物を整理した結果、海成堆積物は、大局的には礫の円磨度が高く、淘汰が良い特徴を有する堆積物であると考えられる (次頁の表の青字参照)。
- F-4断層開削調査箇所に分布する堆積物は、露頭スケッチにおいて、基質は粗砂との記載がなされており (P550参照)、これは淘汰が良いことを示している。

- 積丹半島西岸において確認される海成堆積物及び陸上堆積物の特徴と比較した結果、F-4断層開削調査箇所に分布する堆積物は、淘汰が良いことから、海成堆積物としての特徴を有しているものと考えられる。
- また、当該箇所に分布する堆積物中の薄層 (シルト混じり砂層及びシルト層) は、不陸を呈する基盤岩にアバットし、見かけ上ほぼ水平に堆積していることから、海成堆積物としての特徴を有しているものと考えられる (P550参照)。

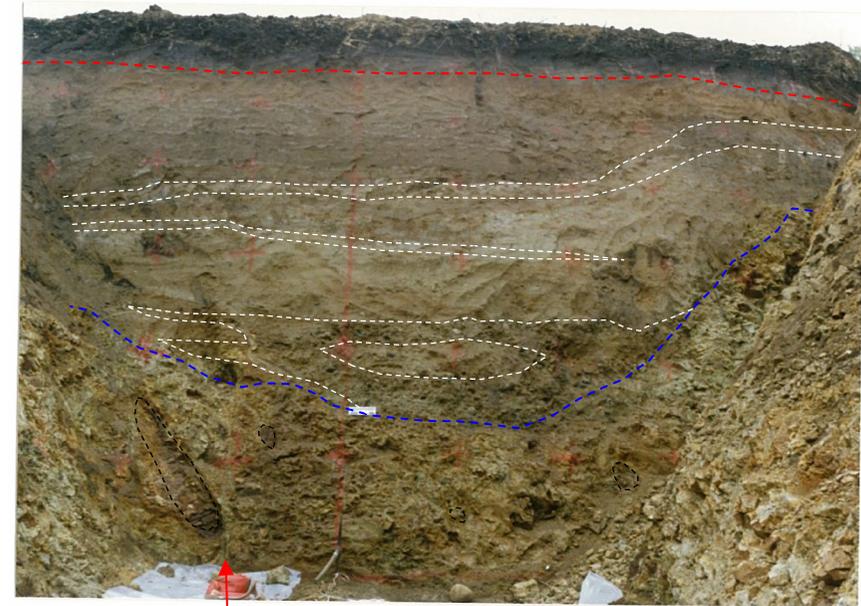
F-4断層
開削調査箇所壁面写真 (北側) (解釈線あり)

開削調査箇所壁面写真 (北側) (解釈線なし)

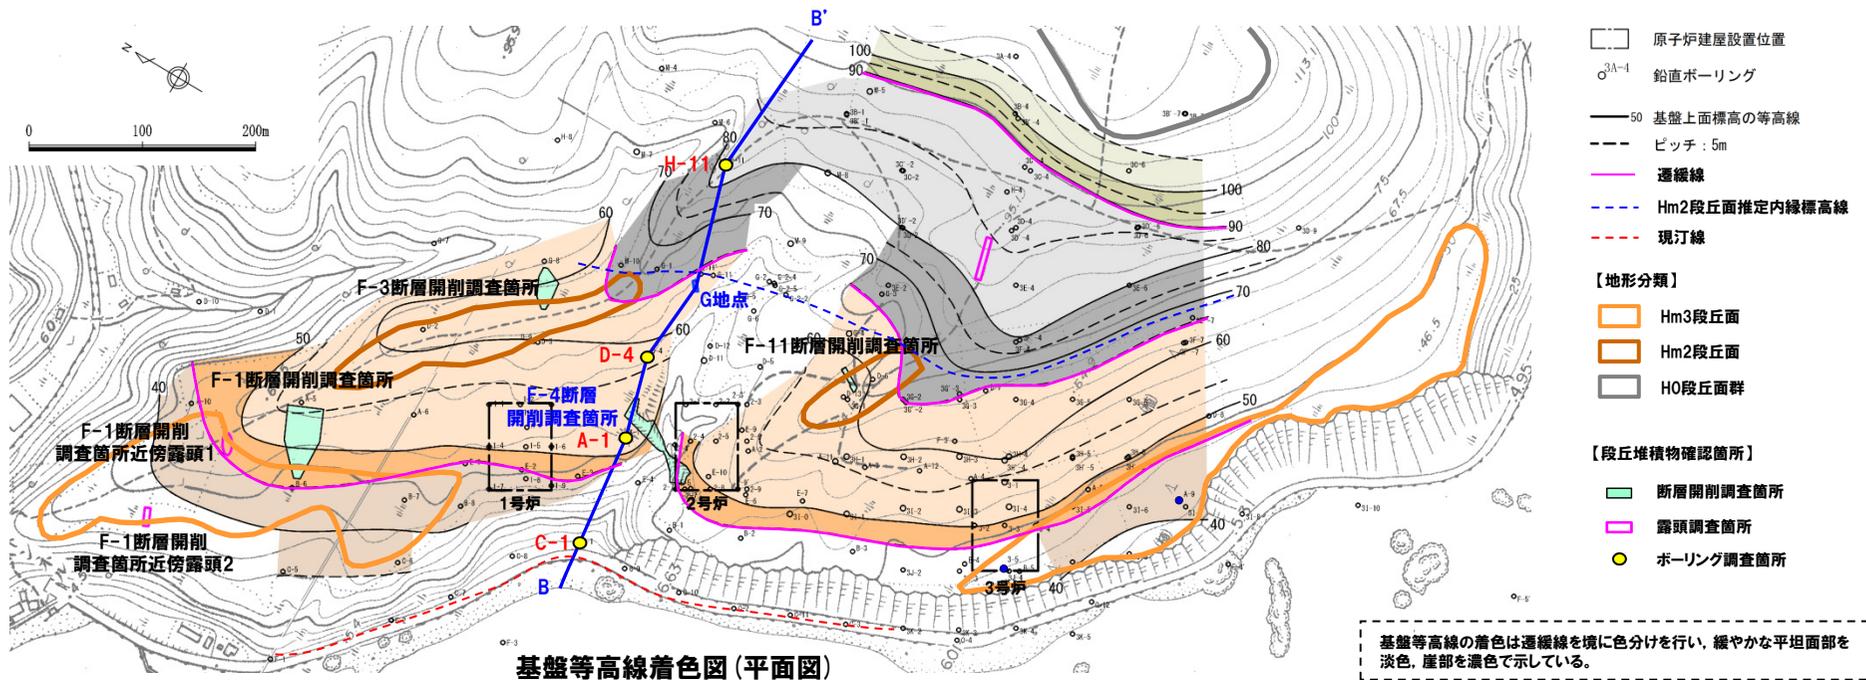
- F-4断層開削調査箇所及びG地点を通り、Hm2段丘面推定内縁標高線及び現汀線と概ね直交する断面図を、既往ボーリング調査による基盤上面標高の情報を用いて作成し、基盤形状を確認した。
- G地点における基盤の上面は緩やかな平坦面を呈しており、本調査箇所連続する。

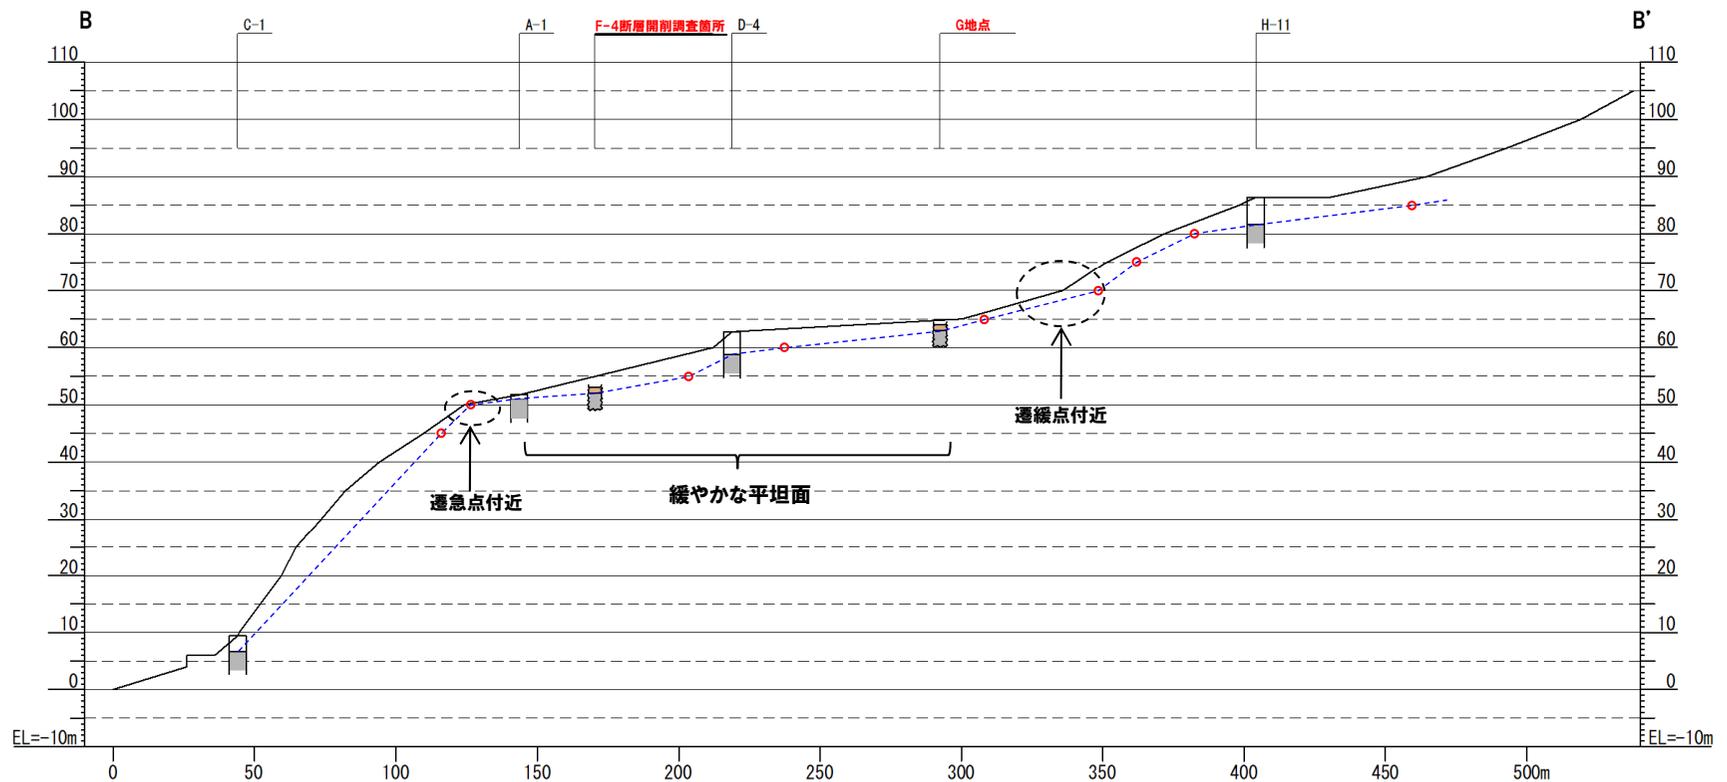
B-B' 断面図

本断面図は縦横比を2:1で表示している。
 基盤線は、近接する既往ボーリング調査結果を基本とし、近接するボーリングデータが不足する箇所については、基盤上面標高の等高線図を用いて作成した。

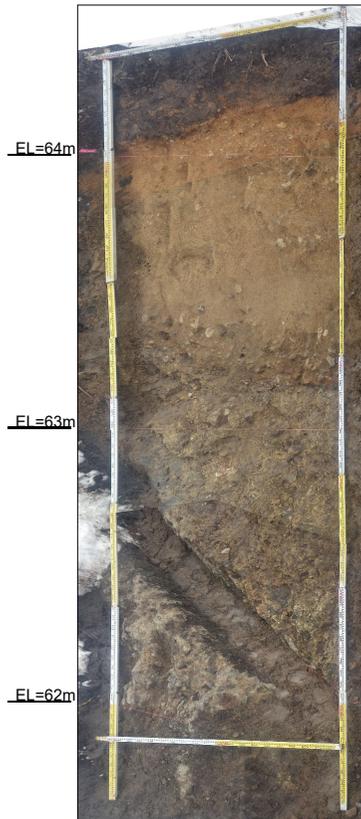
写真 (G地点)

- 基盤岩 (凝灰角礫岩, 上面標高約63m) の上位に, 海成堆積物 (円～垂角礫の風化礫を主体とし, 一部クサリ礫が混じる砂礫層及び中粒～粗粒砂主体の砂層) が認められる。
- 海成堆積物は, 以下の理由から, Hm2段丘堆積物に区分される。
 - ・本調査箇所はHm2段丘面付近に位置する。
 - ・海成堆積物は, MIS9の海成段丘に認定された茶津地点 (A-1トレンチ) におけるHm2段丘堆積物 (基盤上面標高約62m) と標高が同程度である。
 - ・基盤岩は緩やかな平坦面を有する。
- 本調査箇所は道路造成に伴う改変により, Hm2段丘堆積物を含む上位の地層が消失している状況である。
- 明瞭な火山灰を含む地層は認められない。

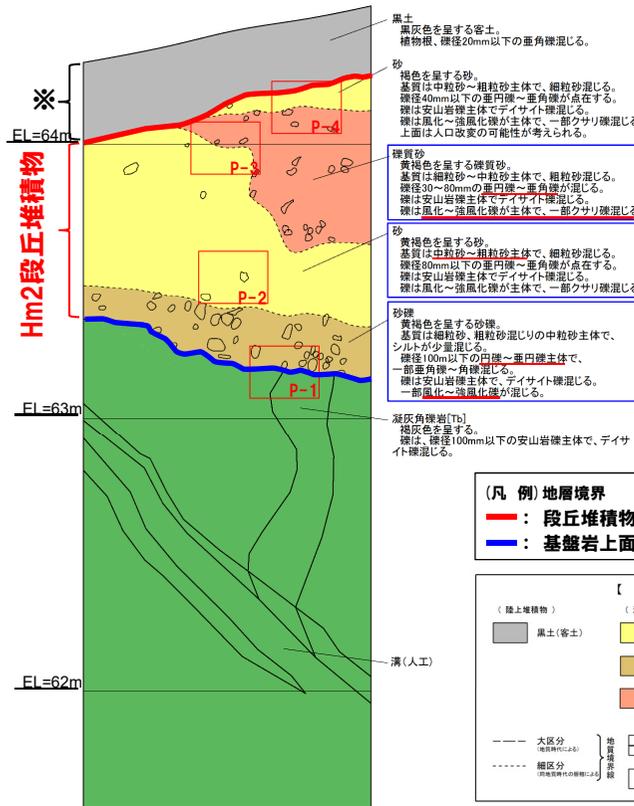
スケッチ (G地点)

※本調査箇所は道路造成に伴う改変により, Hm2段丘堆積物を含む上位の地層が消失している。

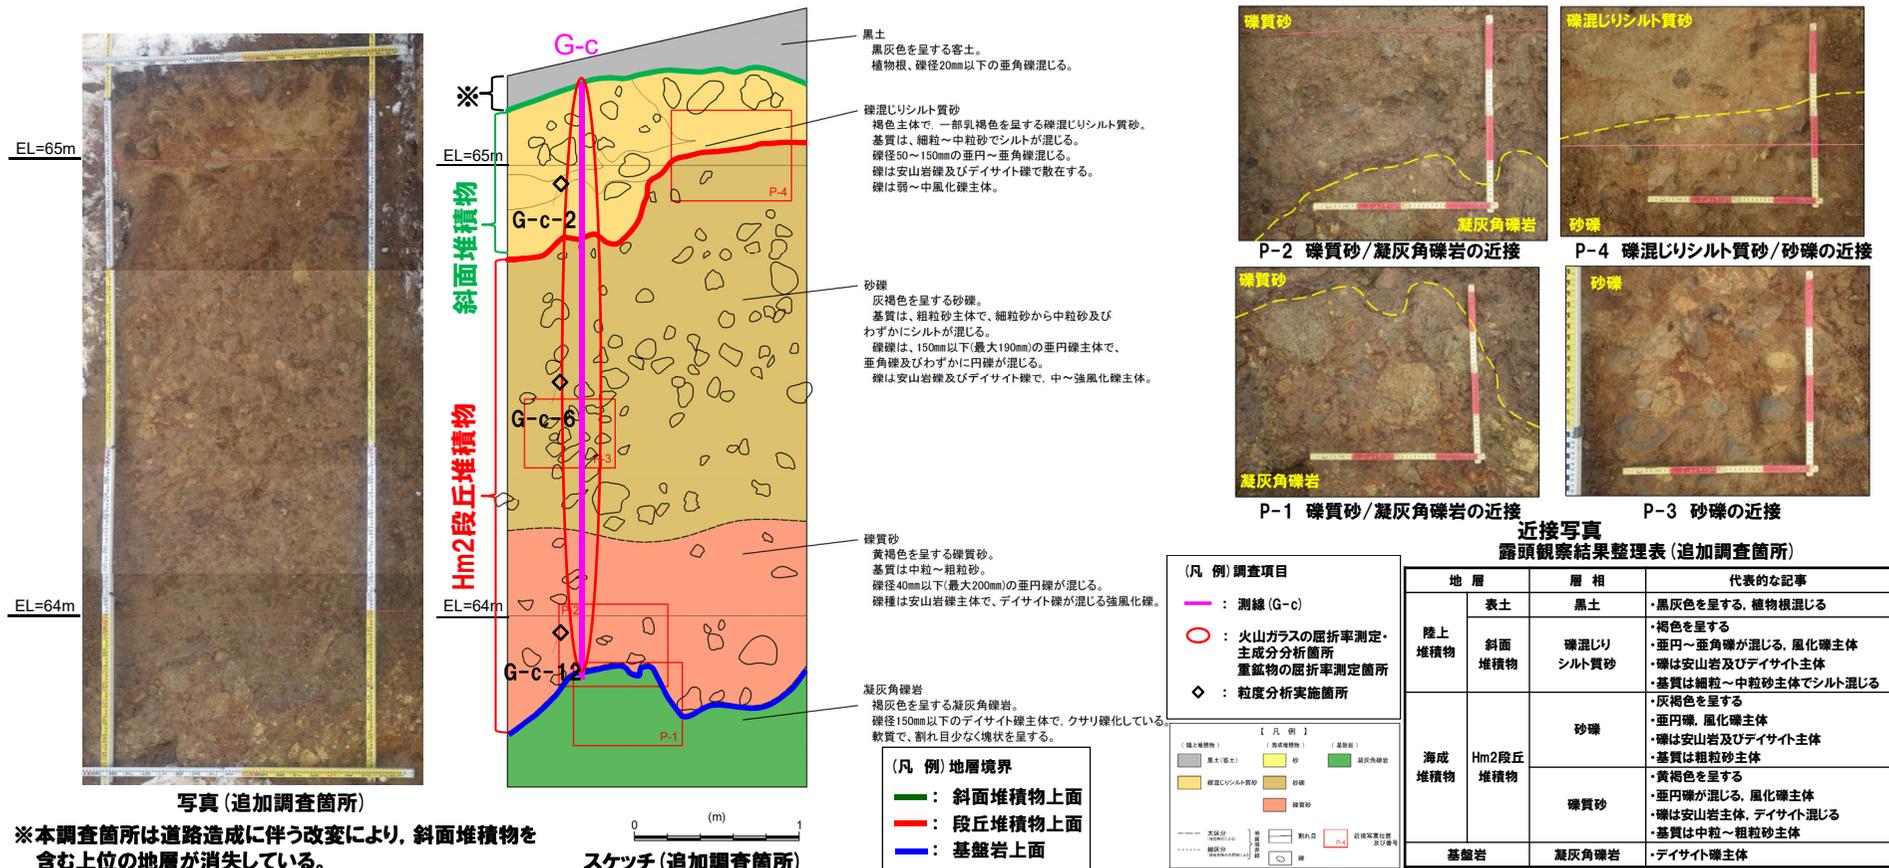
- G地点については観察範囲が限られていることから、G地点の汀線方向(南東側)において、追加のはぎとり調査を実施し、基盤岩の連続性を確認した。
- 追加のはぎとり調査の結果、汀線方向に平坦な基盤が連続していることを確認した(次頁参照)。
- 追加調査箇所においては、基盤岩(凝灰角礫岩、上面標高約64m)の上位に、海成堆積物(亜円礫の風化礫を主体とする礫質砂層及び砂礫層)及び陸上堆積物(礫混じりシルト質砂層)が認められる。
- 海成堆積物は、G地点におけるHm2段丘堆積物と層相が調和的であり、同程度の標高に分布することから、Hm2段丘堆積物に区分される。
- Hm2段丘堆積物の上位の礫混じりシルト質砂層は、基質にシルトが混じり、下位のHm2段丘堆積物を削り込んで堆積していることから、斜面堆積物に区分される。
- 本調査箇所は道路造成に伴う改変により、斜面堆積物を含む上位の地層が消失している状況である。

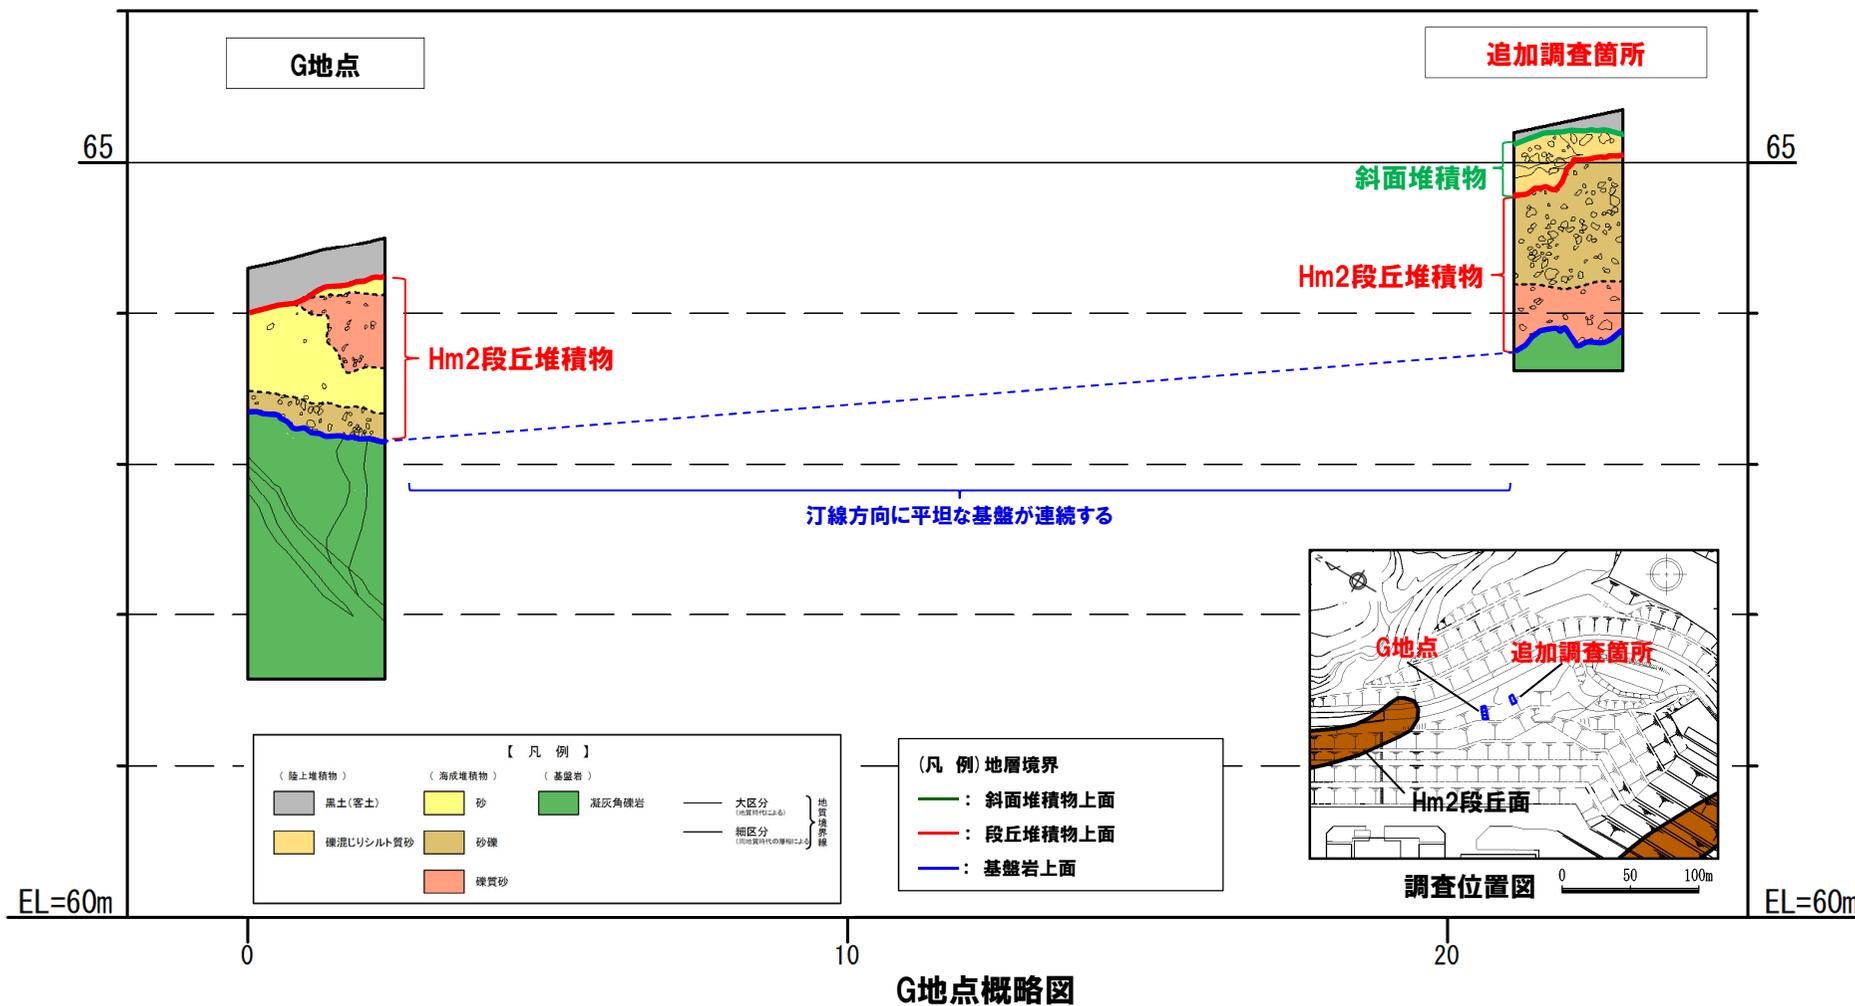
○追加のはぎとり調査の結果、汀線方向に平坦な基盤が連続していることを確認した。

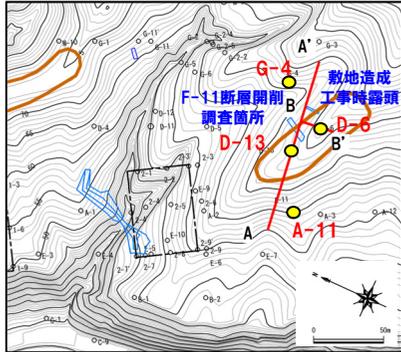
④基盤岩 (上面標高約61m) の上位に、亜円～亜角礫のクサリ礫を含む砂礫層が認められるが、F-11断層が確認される範囲の直上では、基質が赤褐色シルトである。
 ⇒本露頭では、同様な形状及び性状の礫が一様に認められるが、基質は層相変化を示しているものと考えられる (P572～P574参照)。

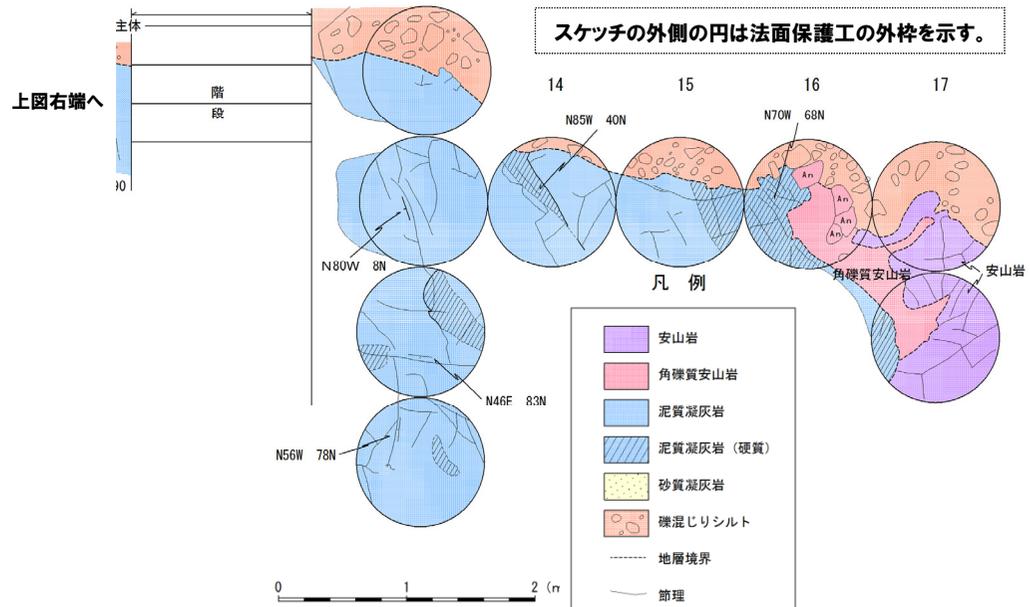
露頭スケッチ (F-11断層開削調査箇所)

- F-11断層開削調査箇所は、空中写真判読で抽出されたHm2段丘面に位置する。
- 当該箇所において開削調査を実施している。
- 本調査箇所では、基盤岩 (上面標高約61m) のうち、F-11断層が確認される範囲の直上に、亜円～亜角礫のクサリ礫を含む砂礫層が認められる (次頁参照) が、本調査箇所に認められる堆積物の包括的な層相は、礫混じりシルト層である。
- このため、本調査箇所に認められる堆積物の層相は、同様な形状及び性状の礫が一様に認められるが、基質は層相変化を示しているものと考えられる。

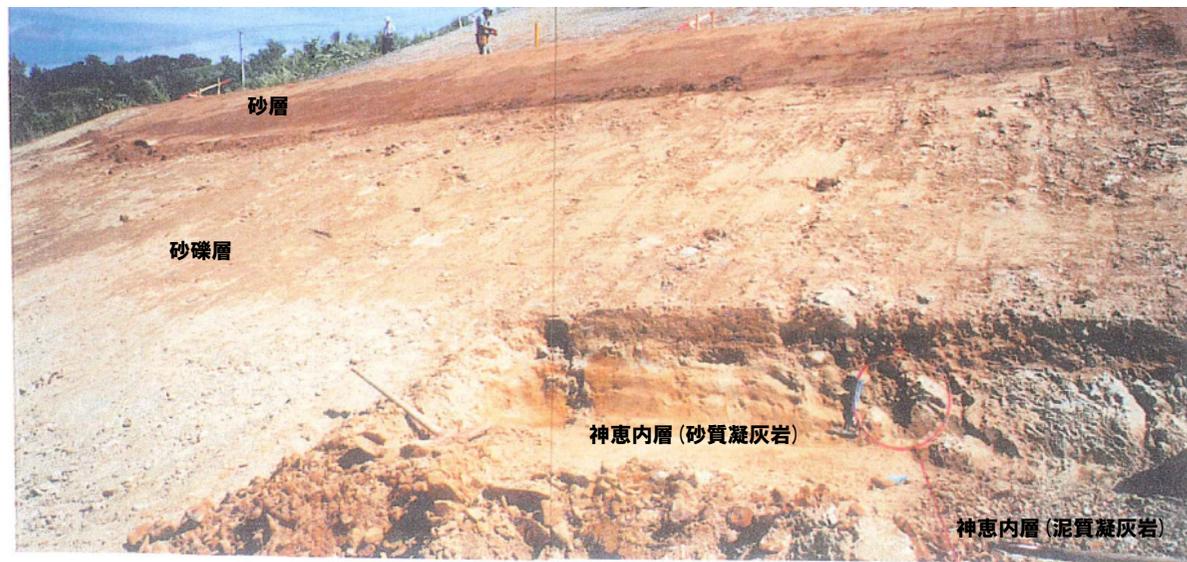
全景写真(敷地造成工事時露頭)

- F-11断層開削調査箇所付近に位置する敷地造成工事時露頭において、露頭観察を実施している。
- 本露頭では、基盤岩(上面標高約61m)の上位に、亜円～亜角礫のクサリ礫を含む砂礫層が認められるが、F-11断層が確認される範囲の直上では、基質が赤褐色シルトである(P574参照)。
- このため、本露頭に認められる堆積物の層相は、同様な形状及び性状の礫が一様に認められるが、基質は層相変化を示しているものと考えられる。

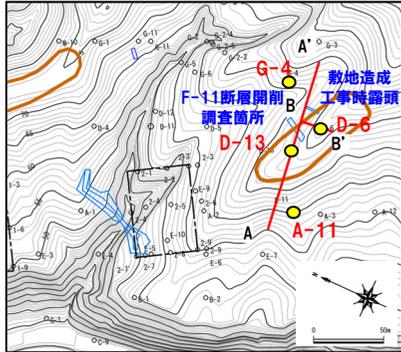
⑥Hm2段丘面上に位置し、平坦な基盤岩の上に礫層及びシルト混じり砂礫層、その上位に円礫が点在し、相対的にシルト分の混入が少ない砂層が認められる。
 ⇒一連の海水準上昇に伴う海成段丘堆積物の一般的な層相 (基底礫層の上に淘汰の良い砂層が分布) を示しているものと考えられる (P584~P585参照)。

- F-11断層開削調査箇所に分布する堆積物は、基質が層相変化を示しているものの、以下の状況からHm2段丘堆積物であると考えられる。
 - ・Hm2段丘面が判読される。
 - ・汀線方向及び汀線直交方向に平坦な基盤が認められる。
 - ・F-11断層開削調査箇所に近接するD-6ボーリングは、一連の海水準上昇に伴う海成段丘堆積物の一般的な層相(基底礫層の上位に淘汰の良い砂層が分布)を示しているものと考えられる。

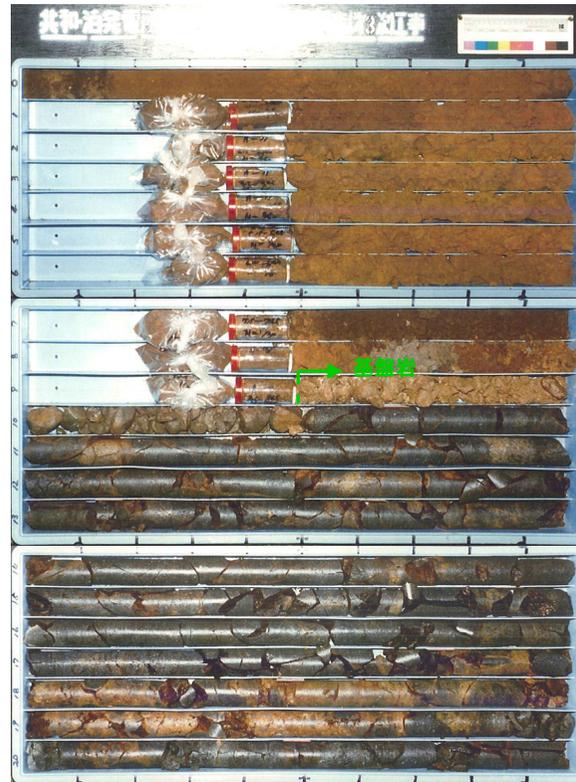
コア写真 (A-11: 深度0~21m)

- 本ボーリングでは、基盤岩 (上面標高約56m) の上位に、礫混じり砂層、シルト質砂層及び粘土質砂層が認められる。
- なお、本ボーリングは、1,2号炉調査時に実施したものである。

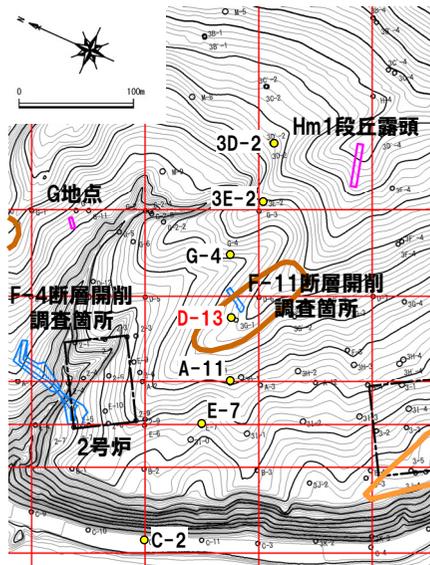
調査位置図

- 本ボーリングでは、基盤岩(上面標高約60m)の上位に、シルト質砂層が認められる。
- なお、本ボーリングは、1,2号炉調査時に実施したものであり、F-11断層開削調査箇所と同一のHm2段丘面に位置する。

孔口標高:73.30m

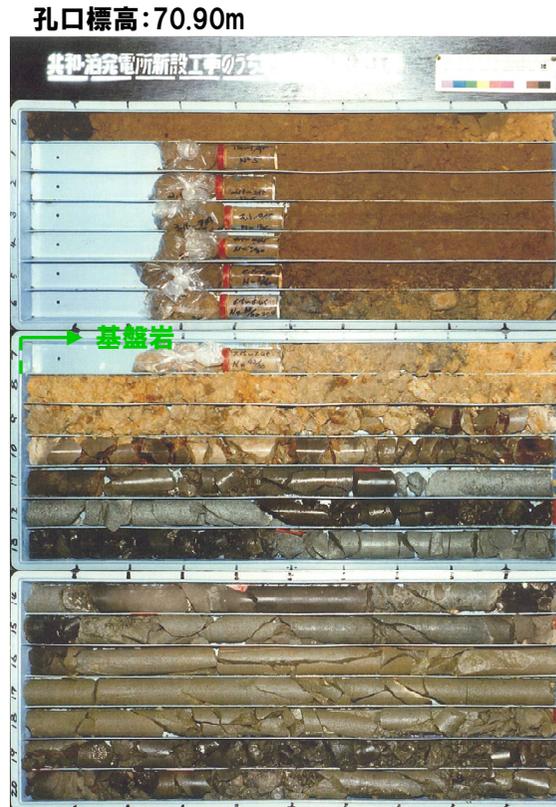
コア写真 (G-4:深度0~21m)

- 本ボーリングでは、基盤岩(上面標高約64m)の上位に、シルト混じり砂礫層及びシルト質砂層が認められる。
- なお、本ボーリングは、1,2号炉調査時に実施したものである。

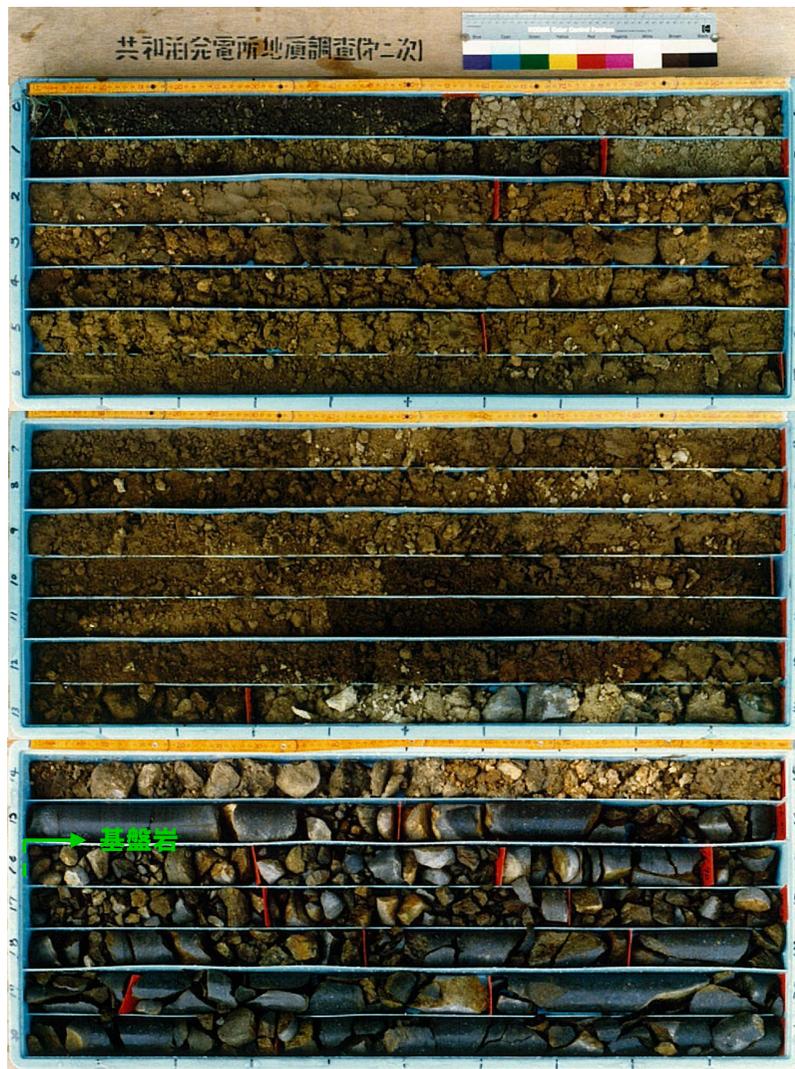
コア写真 (D-6: 深度0~21m)

- 本ボーリングでは、基盤岩(上面標高約60m)の上位に、礫層、シルト混じり砂礫層、砂層及び砂質シルト層が認められる。
- シルト混じり砂礫層を覆う砂層の下部(標高約63~65m)には、円礫が点在する状況が認められる。
- また、砂層の上部(標高約65~71m)には、シルト分の混入が多い状況が認められる。
- なお、本ボーリングは、1,2号炉調査時に実施したものであり、F-11断層開削調査箇所と同一のHm2段丘面に位置する。

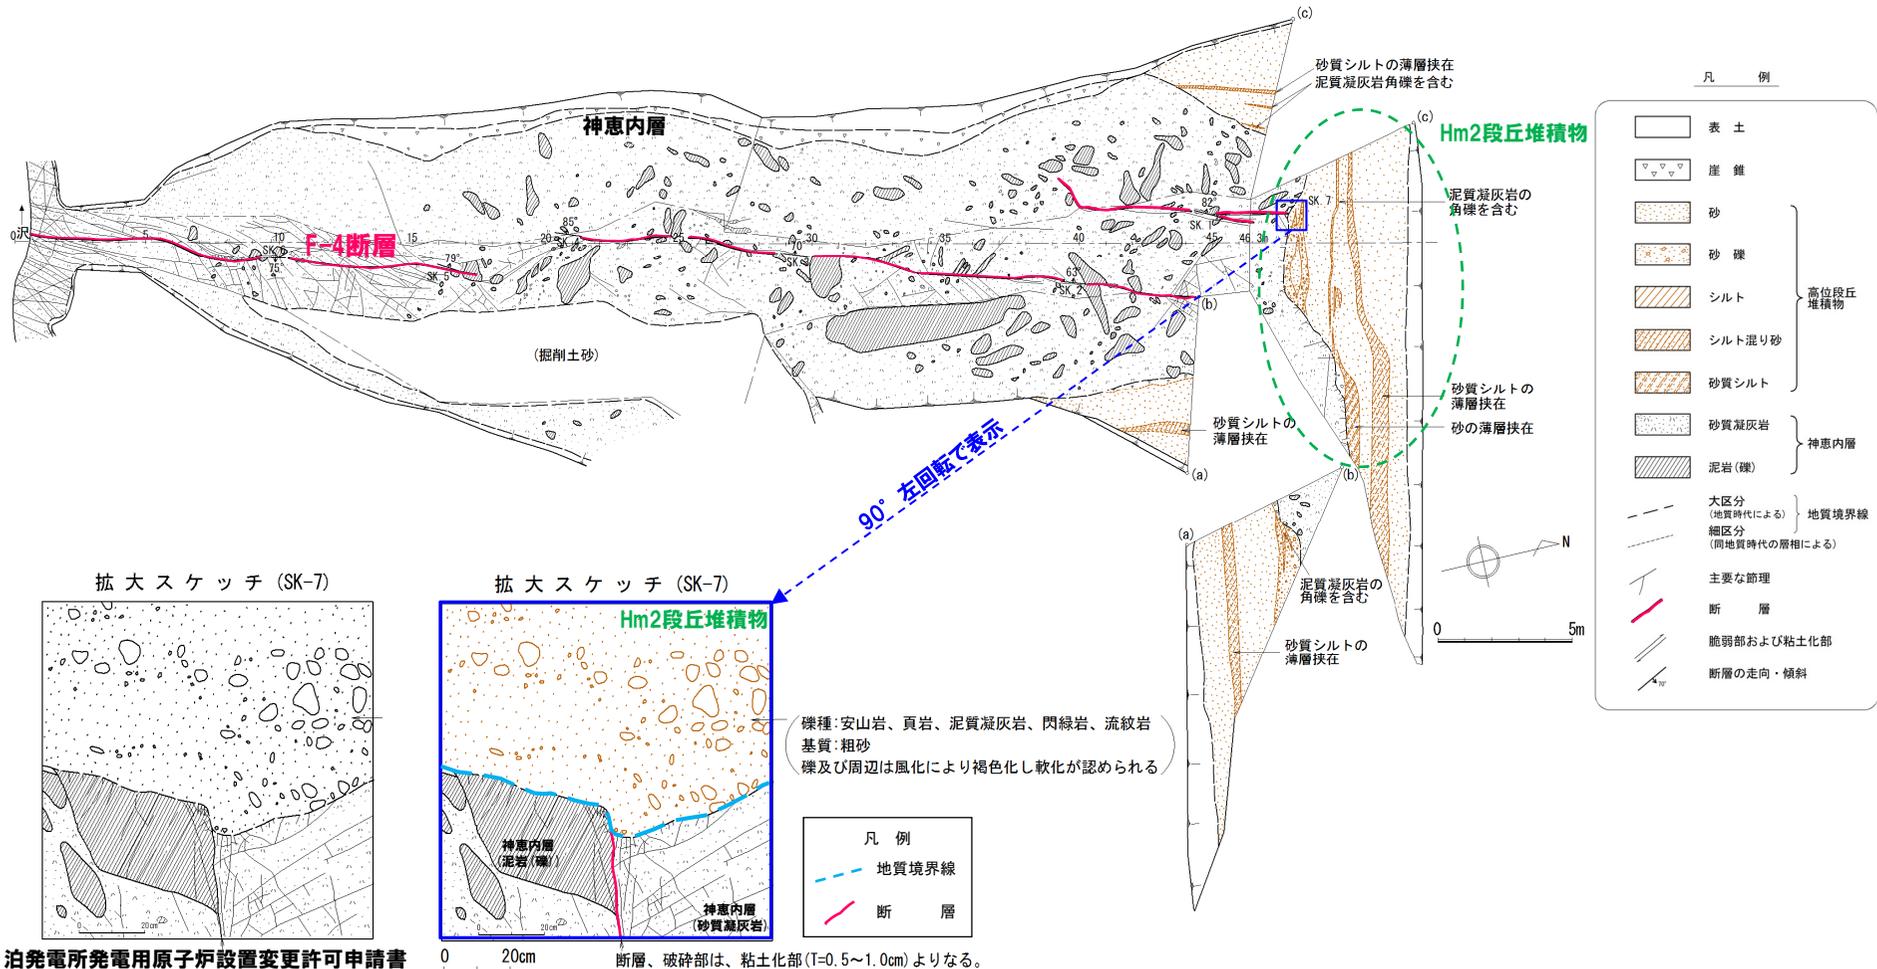
F-4断層露頭スケッチ

- F-4断層開削調査箇所では、基盤岩(神恵内層)の上位にHm2段丘堆積物※(亜円～亜角礫の風化により褐色化を呈する砂礫層及び砂層)が認められる。
- F-4断層は、Hm2段丘堆積物に覆われており、Hm2段丘堆積物に変位・変形は認められない。
- 神恵内層上面の泥岩(礫)と砂質凝灰岩の境界におけるわずかな段差部(SK-7)には、粘土の付着は認められない。

- Hm2段丘堆積物に変位・変形は認められないことから、F-4断層に後期更新世以降の活動は認められない。

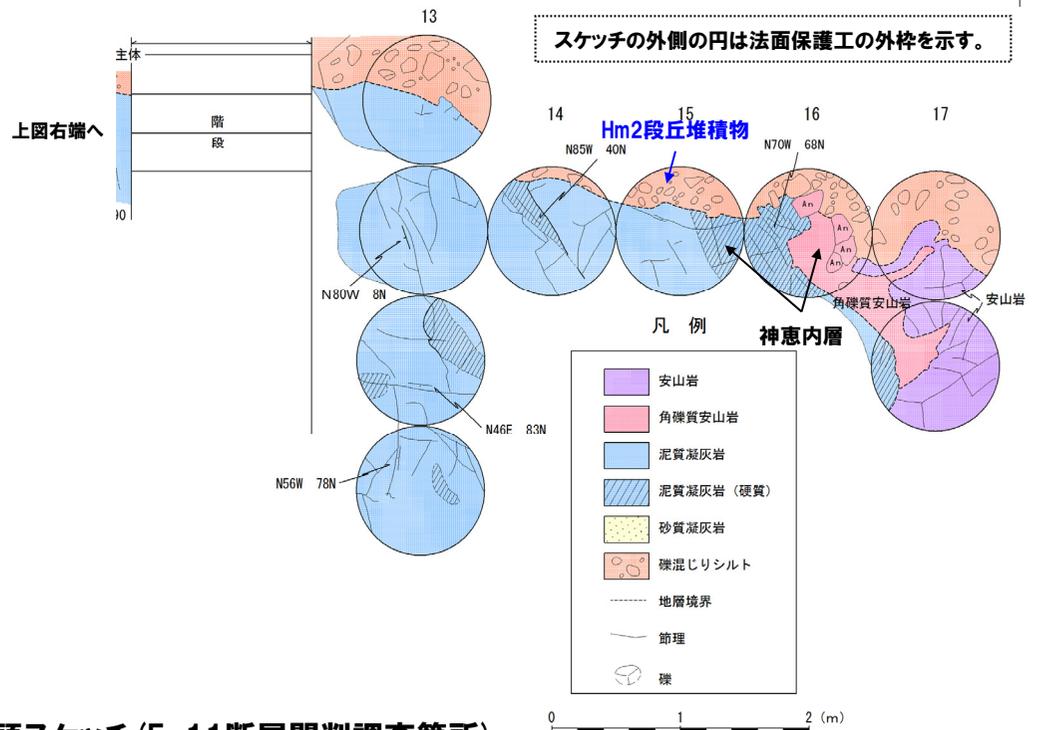
露頭スケッチ(F-11断層開削調査箇所)

○F-11断層開削調査箇所では、基盤岩(神恵内層)の上位にHm2段丘堆積物※(亜円～亜角礫のクサリ礫を含む砂礫層及び礫混じりシルト層)が認められる。

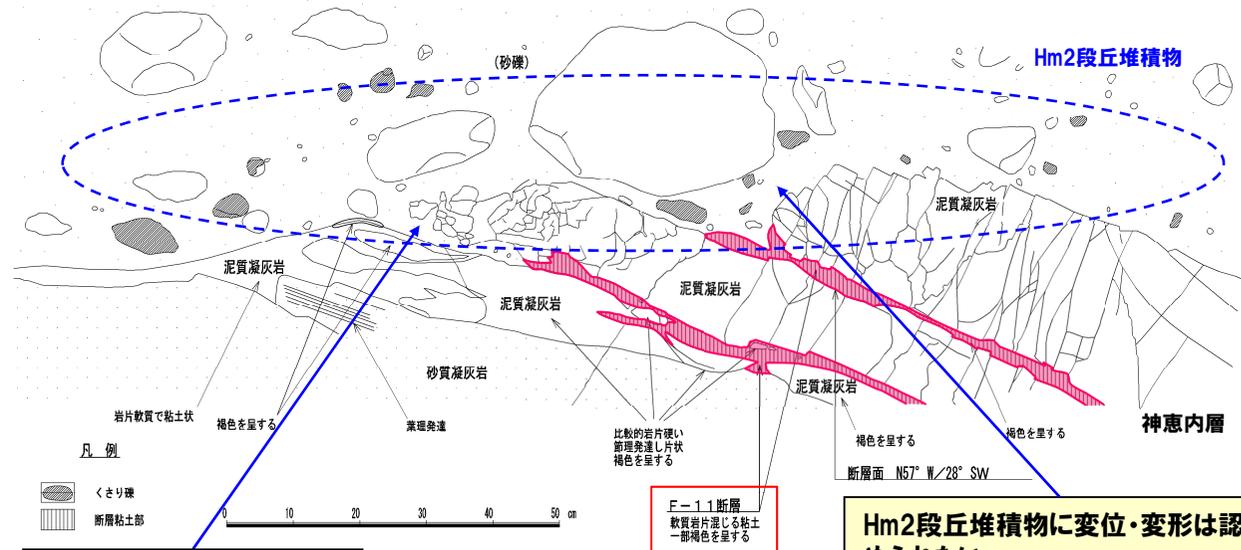
露头拡大スケッチ

- 開削調査箇所におけるF-11断層の走向・傾斜は、N57° W/28° Wを示す。
- F-11断層はHm2段丘堆積物に覆われており、Hm2段丘堆積物に変位・変形は認められない。
- Hm2段丘堆積物の堆積状況に乱れは認められない。

Hm2段丘堆積物の堆積状況に乱れは認められない。

- Hm2段丘堆積物に変位・変形が認められないことから、F-11断層に後期更新世以降の活動は認められない。

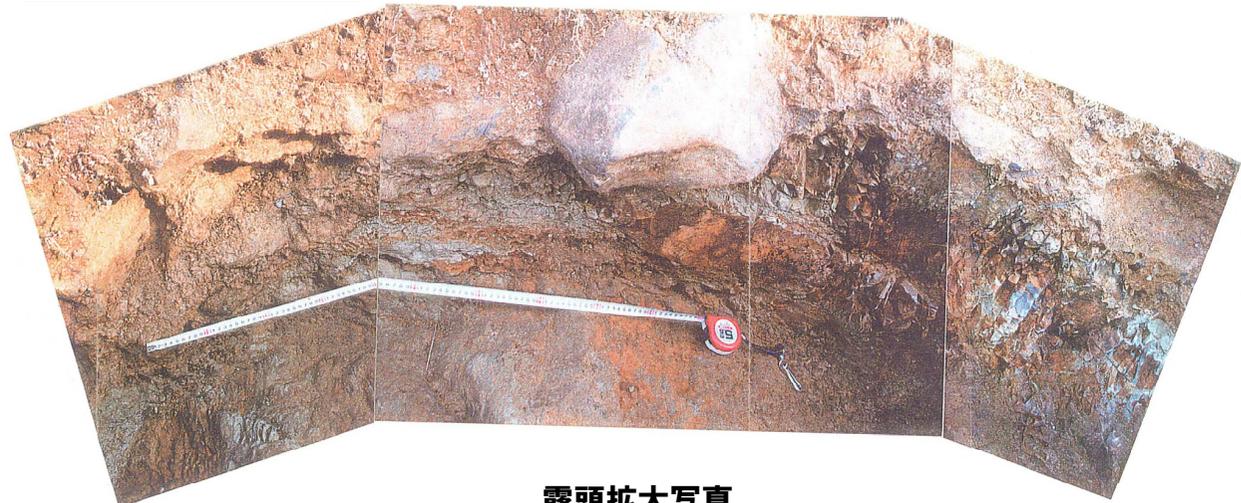
露头拡大写真

Hm2段丘堆積物に変位・変形は認められない。

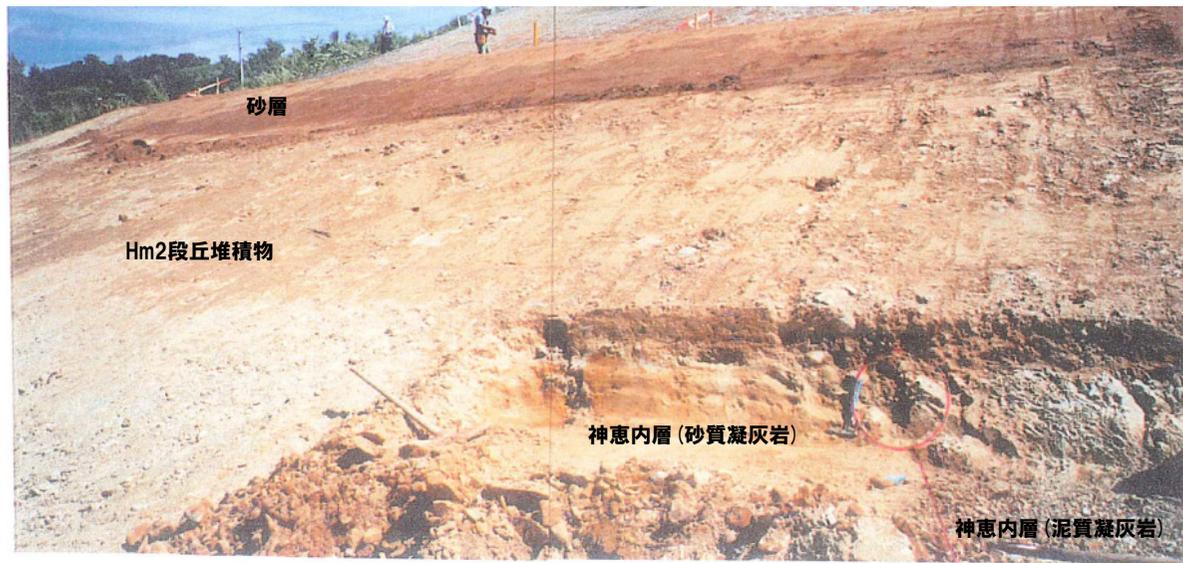
全景写真 (敷地造成工事時露頭)

- F-11断層開削調査箇所付近に位置する敷地造成工事時露頭においても、基盤岩（神恵内層）の上位にHm2段丘堆積物（亜円～亜角礫のクサリ礫を含む砂礫層及び赤褐色シルト層）が認められる。
- 本露頭においても、F-11断層の性状を追加確認した。
- F-11断層はHm2段丘堆積物に覆われており、Hm2段丘堆積物に変位・変形は認められない。
- Hm2段丘堆積物の堆積状況に乱れは認められない。

- Hm2段丘堆積物に変位・変形が認められないことから、F-11断層に後期更新世以降の活動は認められない。

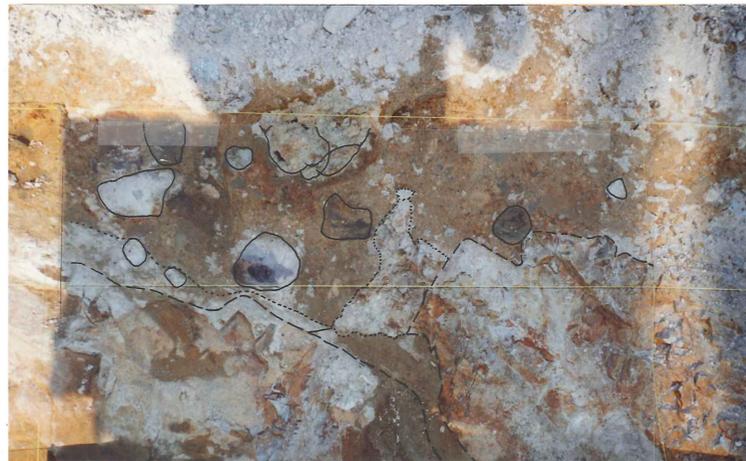
F-11断層付近の露頭写真

②F-11断層の活動性評価 (5/5)
