島根原子力発電所  
地盤(敷地周辺陸域の地質・地質構造)

令和3年3月26日  
中国電力株式会社

# 概要(敷地周辺陸域の断層活動性評価(敷地から半径30km以内の陸域))

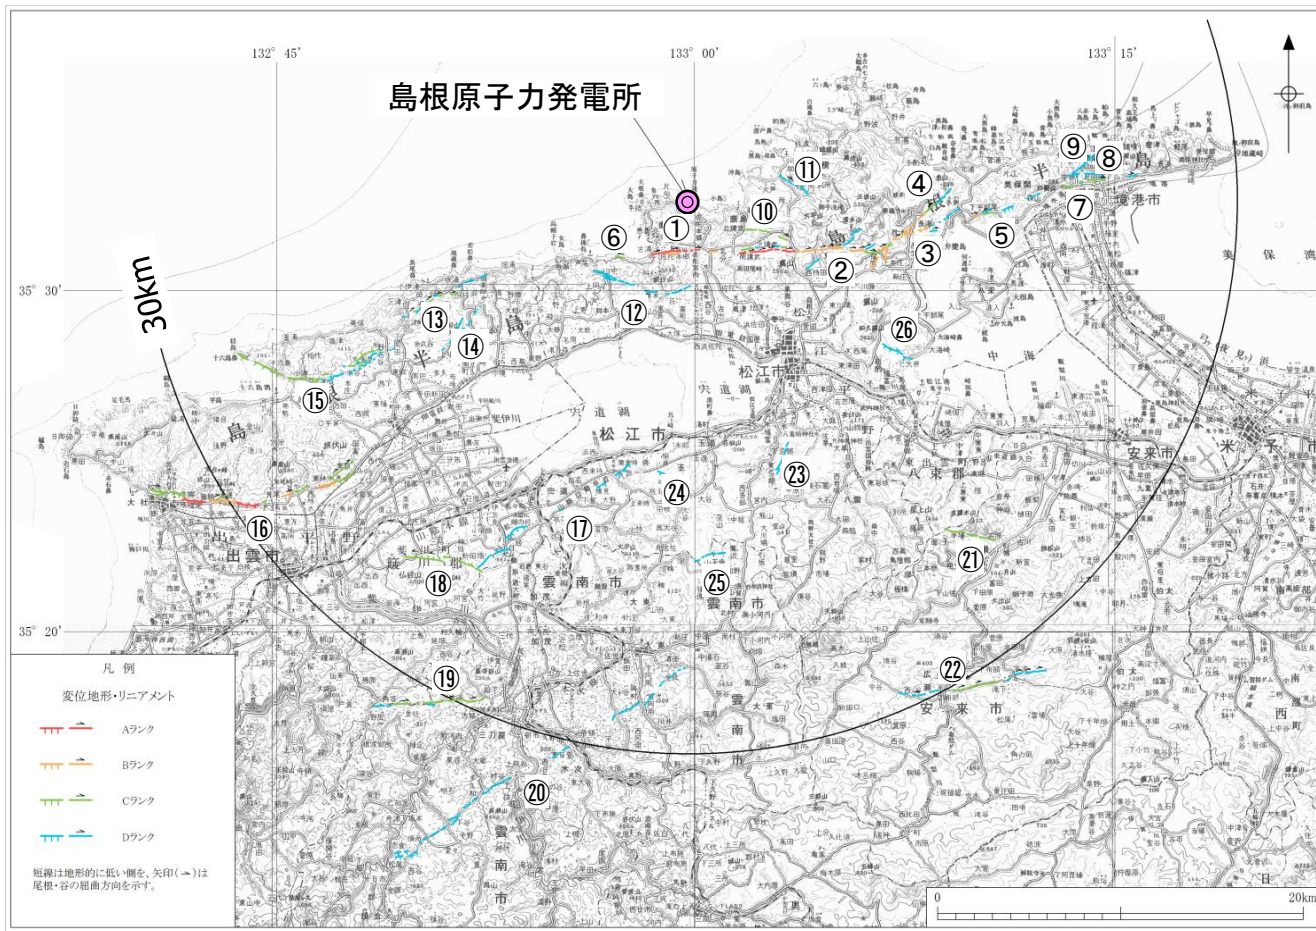
・変位地形・リニアメントは、活断層研究会編(1991)等に概ね対応した位置に抽出している。  
 ・変位地形・リニアメントは、変動地形の可能性が高いものから、ランクをA～Dに区分した。

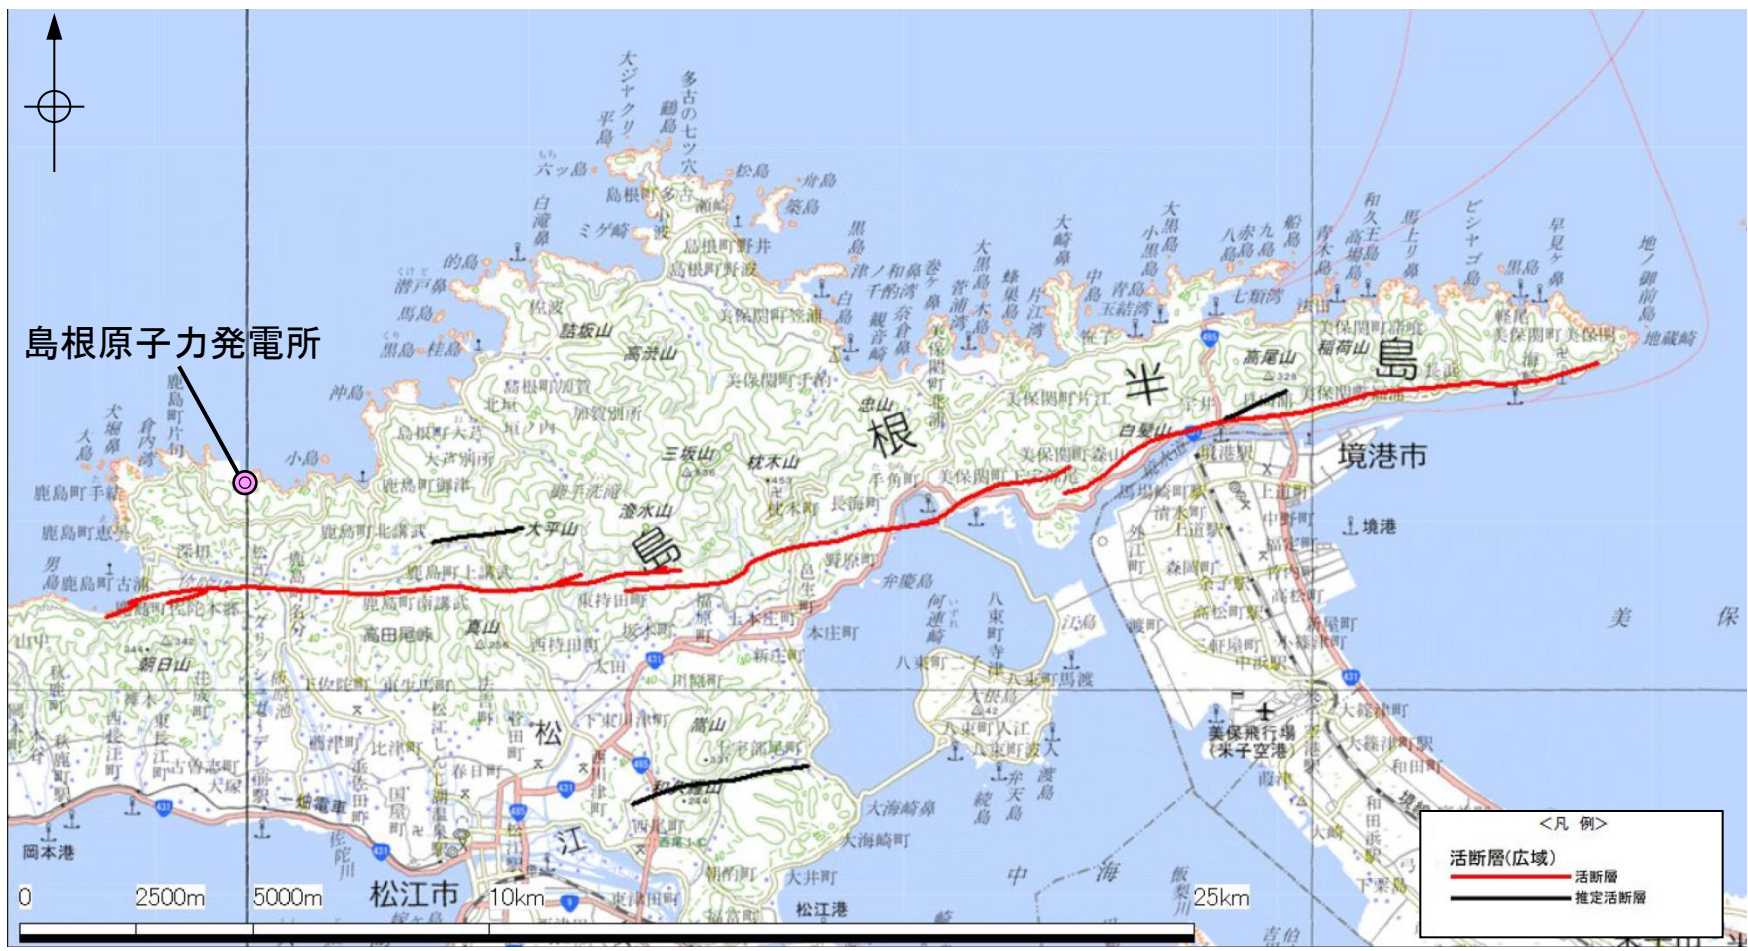
今泉ほか編(2018)より引用・加筆

・今泉ほか編(2018)では、長さ約30kmの東西方向に延びる右横ずれ断層帯に、地質断層である宍道断層と区別するために、宍道(鹿島)断層帯と命名した。断層に沿って河谷の系統的な右屈曲が明瞭に認められ、閉塞丘が発達する。活動度はB～C級と推定される。トレンチ調査により、完新世の活動が確認されている。

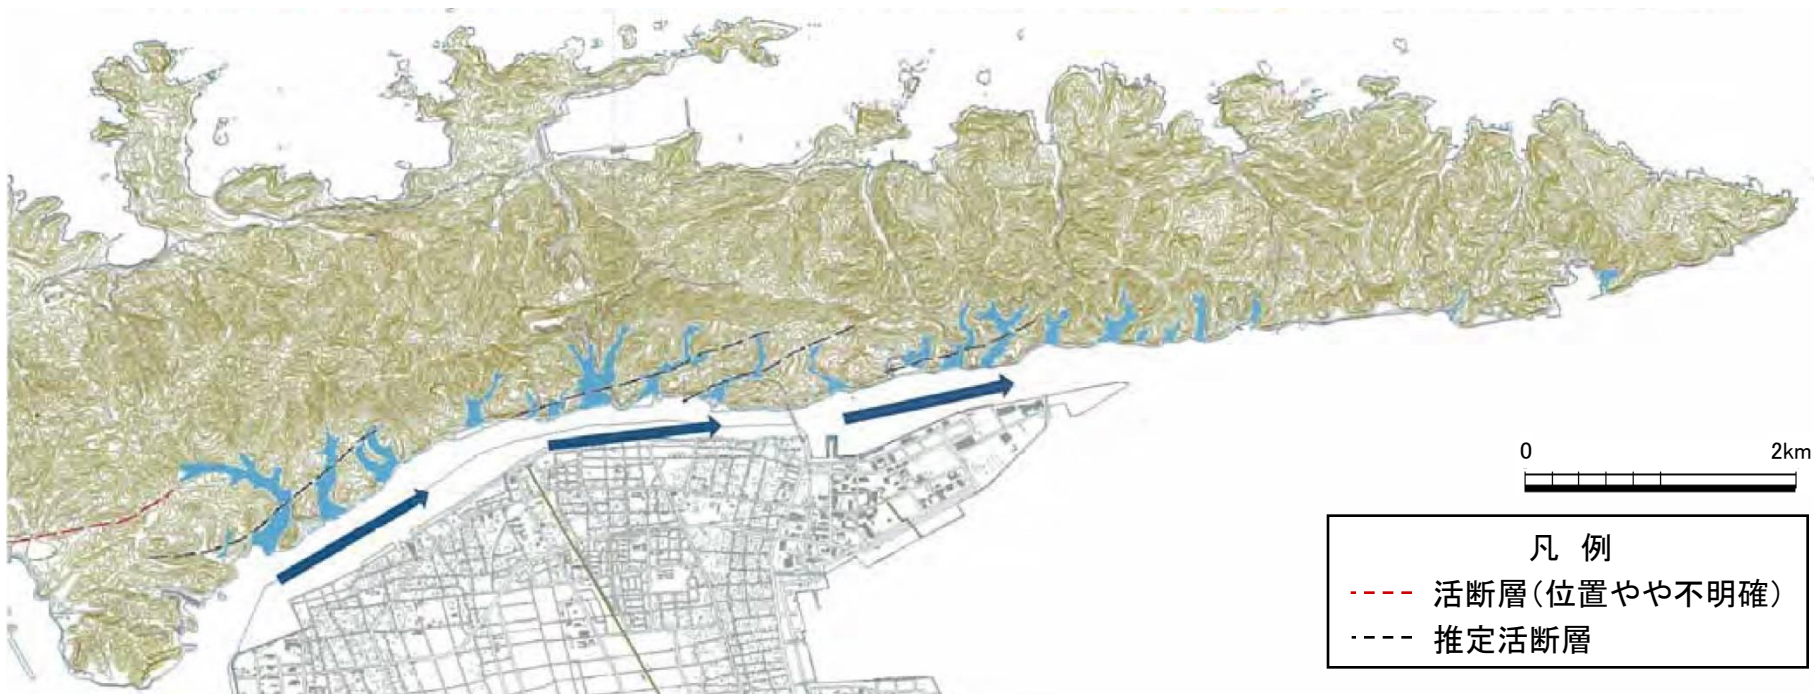
原子力安全委員会ワーキンググループ3第17回参考資料第2号(2009)より引用

・原子力安全委員会のワーキンググループ3第17回会合において提示された参考資料第2号(2009)によると、島根半島東部の最終氷期に流れていた川の支流が上流側(西側)に曲がり、その支流の屈曲部に活断層が推定されるとしている。

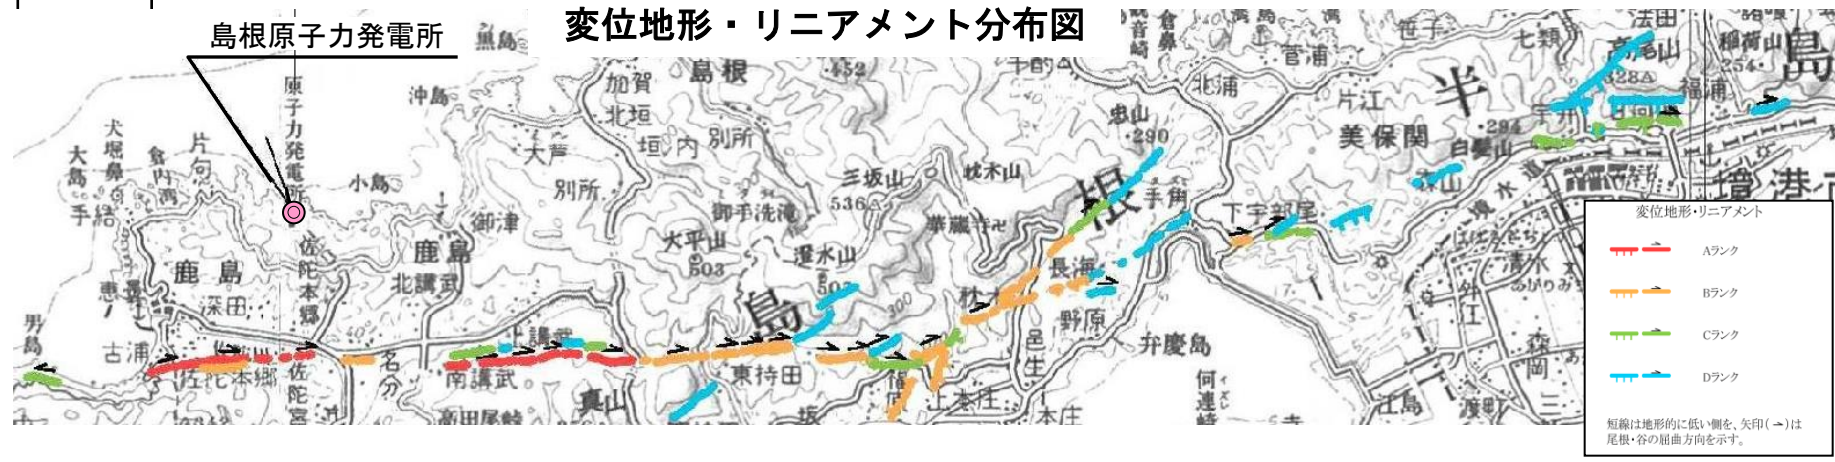
変位地形・リニアメント分布図

- ・Aランクの変位地形・リニアメントが認められる南講武付近では、谷の屈曲量・屈曲率が大きくなる傾向が認められる。西端付近では、Aランクの変位地形・リニアメントが認められるものの、谷の屈曲量・屈曲率は、南講武付近と比較して、次第に小さくなる傾向が認められる。
- ・長海町～下宇部尾の間では、変位地形・リニアメントは、大局的には東方に向かってBランクからDランクへ移行し、谷の屈曲量・屈曲率も同様に、大局的には東方に向かって次第に小さくなる傾向が認められる。
- ・更に東方の下宇部尾以東においては、Cランク及びDランクの変位地形・リニアメントが認められるものの、左に屈曲する谷または直線状の谷が複数認められ、谷の屈曲率に一定の規則性は認められず、系統的でない。

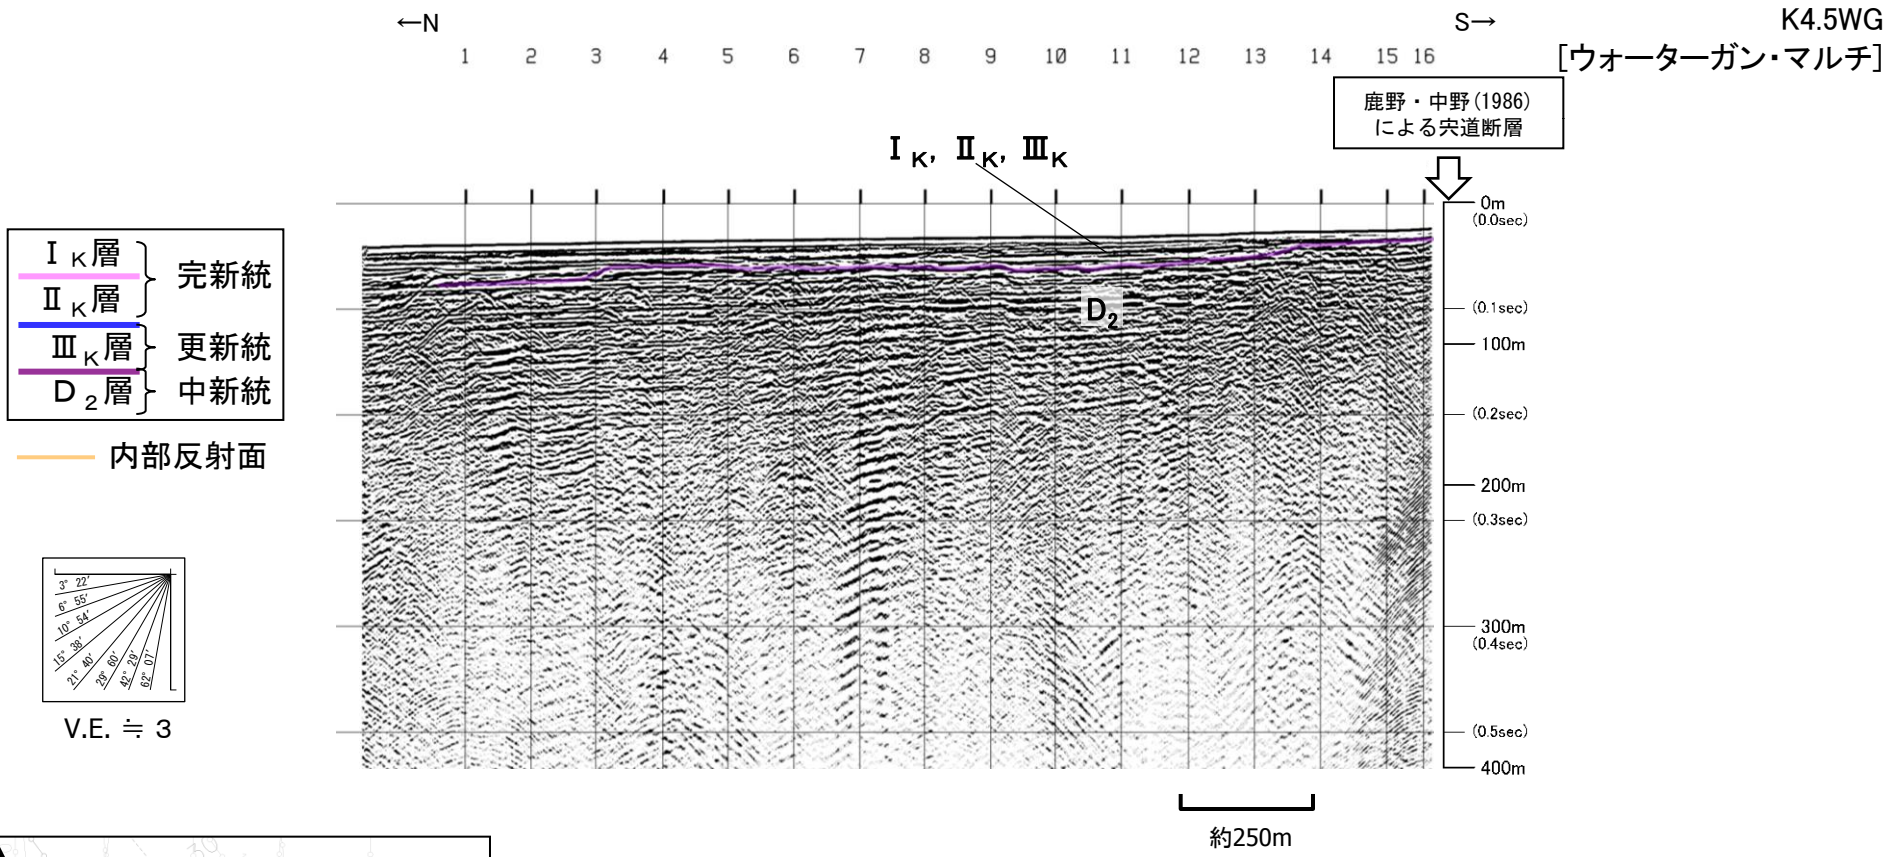
沿岸付近において、D<sub>2</sub>層以上に断層活動を示唆する変状は認められない。
