志賀原子力発電所2号炉 敷地周辺の地質・地質構造について

敷地近傍の断層の評価

2021年4月1日
北陸電力株式会社

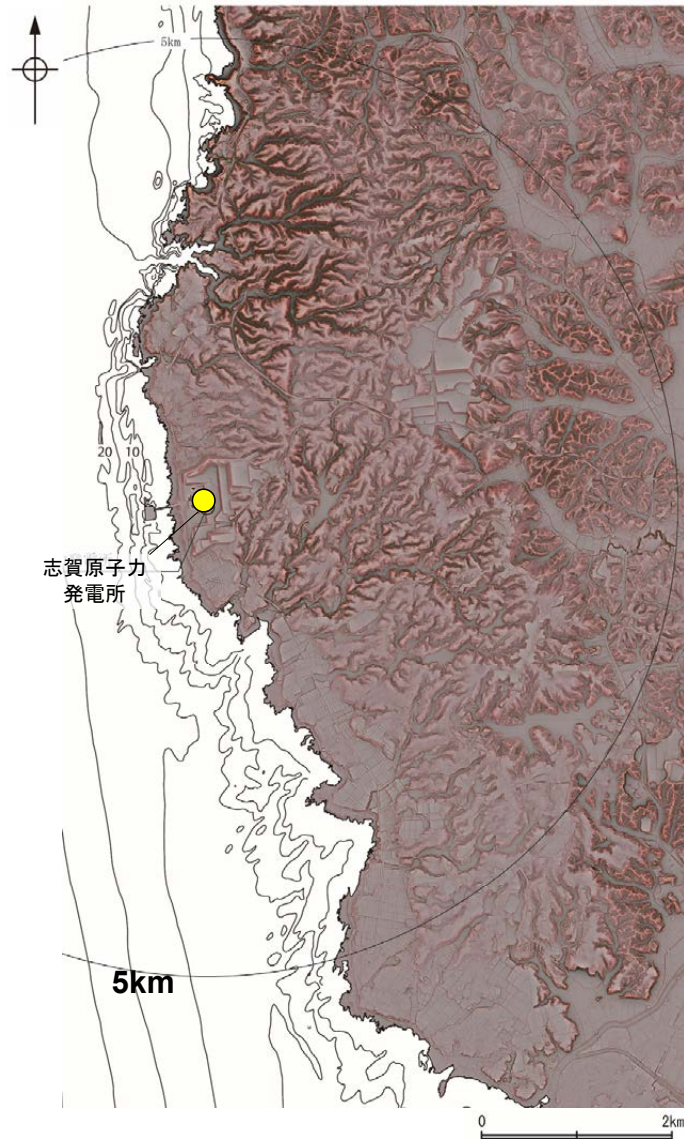
航空レーザ計測による地形データを基に作成した赤色立体地形図

○敷地近傍(敷地を中心とした半径5km範囲)の陸域地形は、海岸線に沿って海成の中位段丘・高位段丘が発達する西側が低い低平な平頂丘陵地及び台地よりなる。  
○特にMIS5eに対比される中位段丘 I 面は、開析がほとんど進んでおらず、明瞭な平坦面が残っており、段丘面内縁も明瞭で連続性がよい。

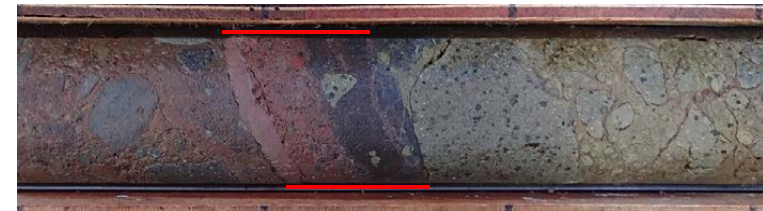
コア写真(FK-1孔, 断層付近拡大) 〓 破碎部

- ・BHTVでN4° W/69° SW (走向は真北基準)
- ・見かけの傾斜角20~25° の厚さ6.5cmの破碎部。  
にぶい褐色、にぶい赤褐色の未固結な粘土を挟在する。下部は一部固結している。

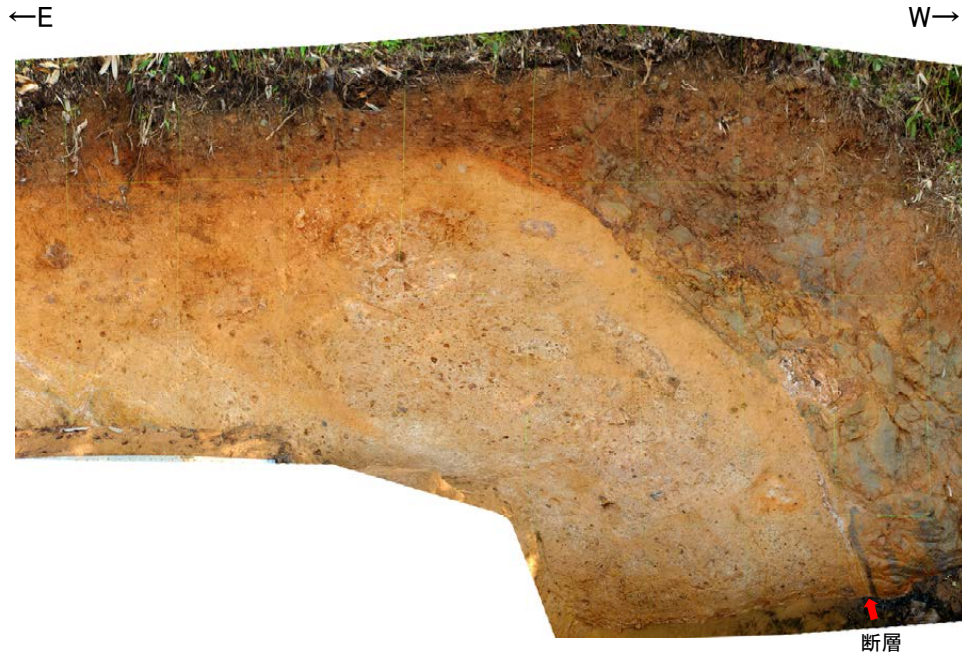
○穴水累層の岩盤中に断層を確認した。断層の走向・傾斜は、 $N8^{\circ}W/48^{\circ} \sim 72^{\circ}SW$ である。

○断層は、鏡肌が認められ、下部では明緑灰色の半固結粘土を厚さ1.5cmで挟む。中～上部では風化・変質の影響から断層面や破碎組織が不明瞭となる。

- 上盤の安山岩(均質)と下盤の火山礫凝灰岩の境界となるが、風化・変質の影響を被っており、断層(下部)に比べて断層面や破碎組織が不明瞭である
- 厚さ数mm、長さ1～2cmに細片化した岩片が断層面に沿って配列する。上部では明褐色を帯びる安山岩が流理状に認められる

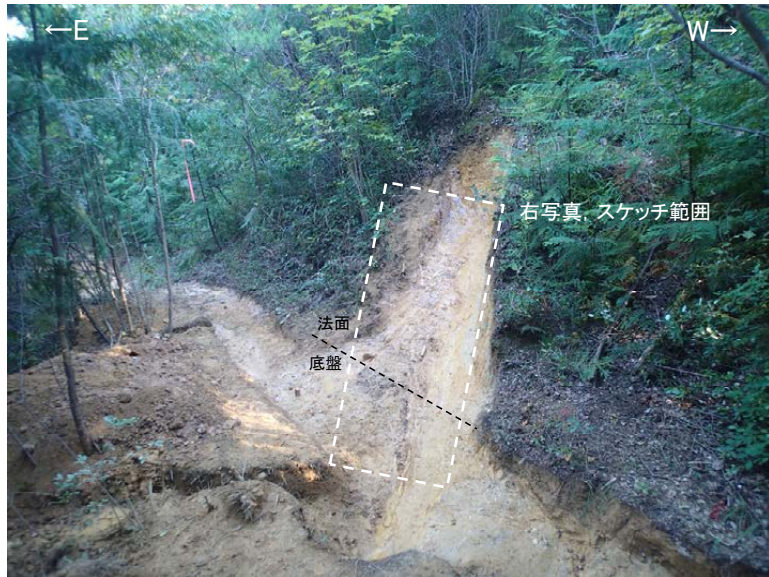
○断層は、鏡肌が認められ、淡褐色の未固結粘土を最大厚さ2cmで挟む。断層を挟んで幅20cm程度の破碎部が認められる。

- ・ 安山岩(角礫質)中にあり、平均厚さ0.2cm、最大厚さ2cmの未固結な淡褐色粘土が分布し、連続性、直線性は良く、周囲との境界は明瞭である。粘土中には、鏡肌が認められる
- ・ 断層を挟んで幅20cm程度にわたり強く破碎して灰色～褐色小角礫混じり粘土～砂質シルト状部となり、鏡肌を伴う葉片状組織が卓越する

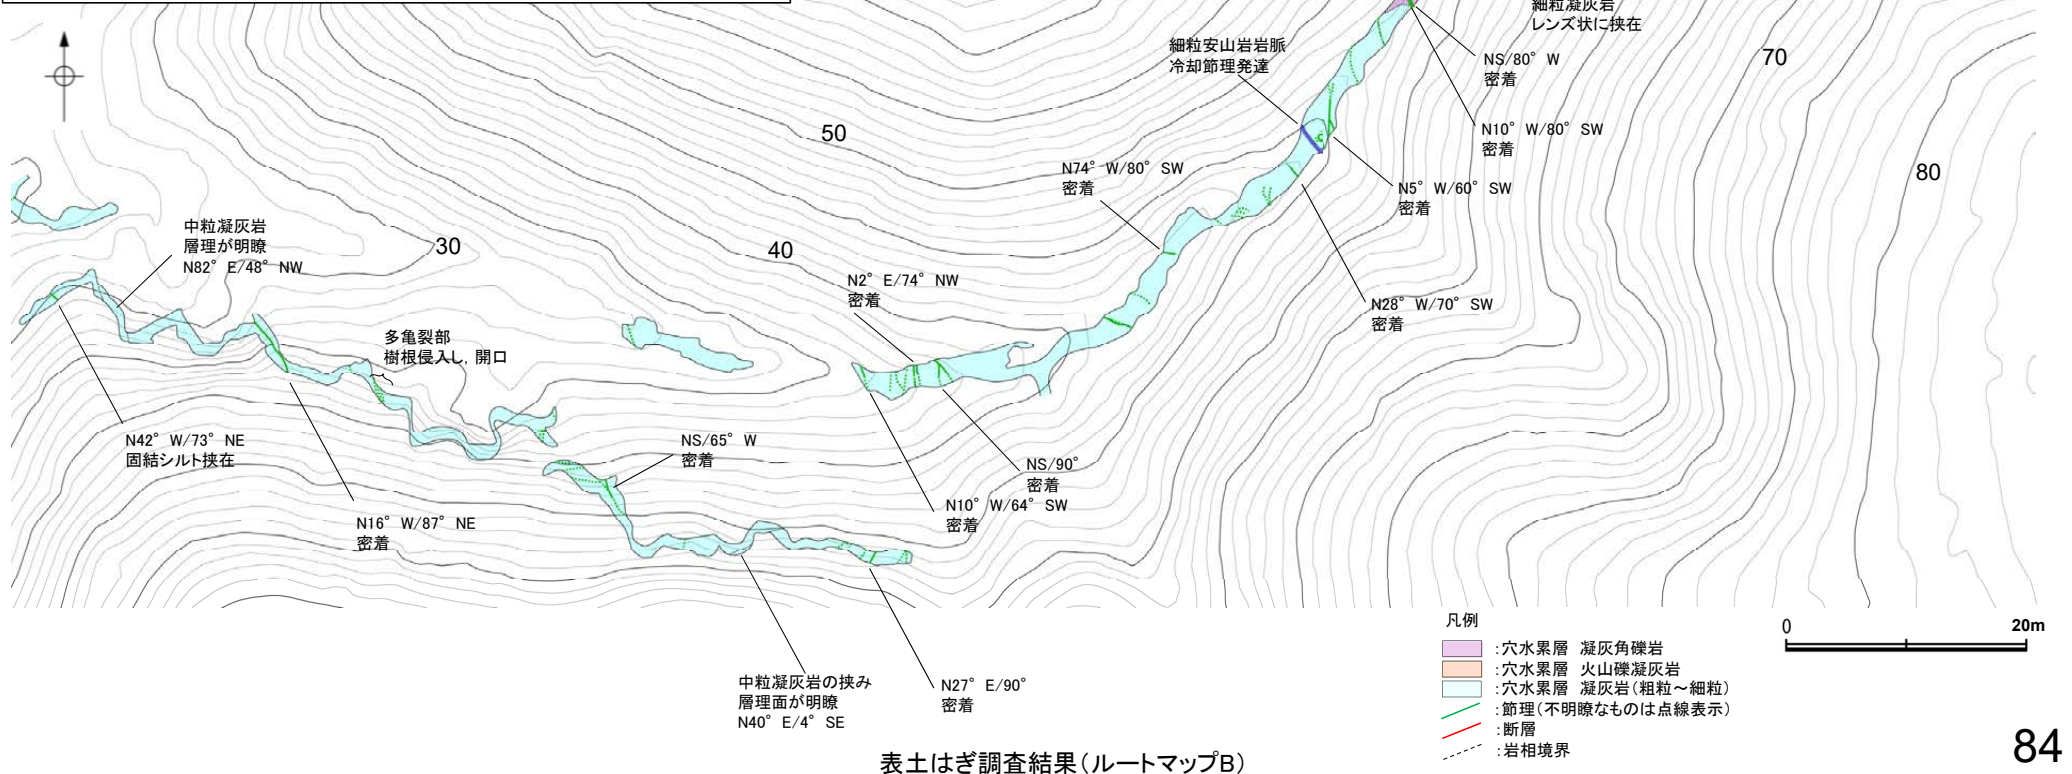
○表土はぎ調査(ルートマップB)の結果, 断層が1箇所認められるものの, 正断層センスを示し, 福浦断層の逆断層センスとは整合しない。
