島根原子力発電所 2号炉 審査資料	
資料番号	EP(E)－070改07
提出年月	令和3年6月11日

# 島根原子力発電所

## 地盤(敷地周辺陸域の地質・地質構造)

令和3年6月11日  
中国電力株式会社

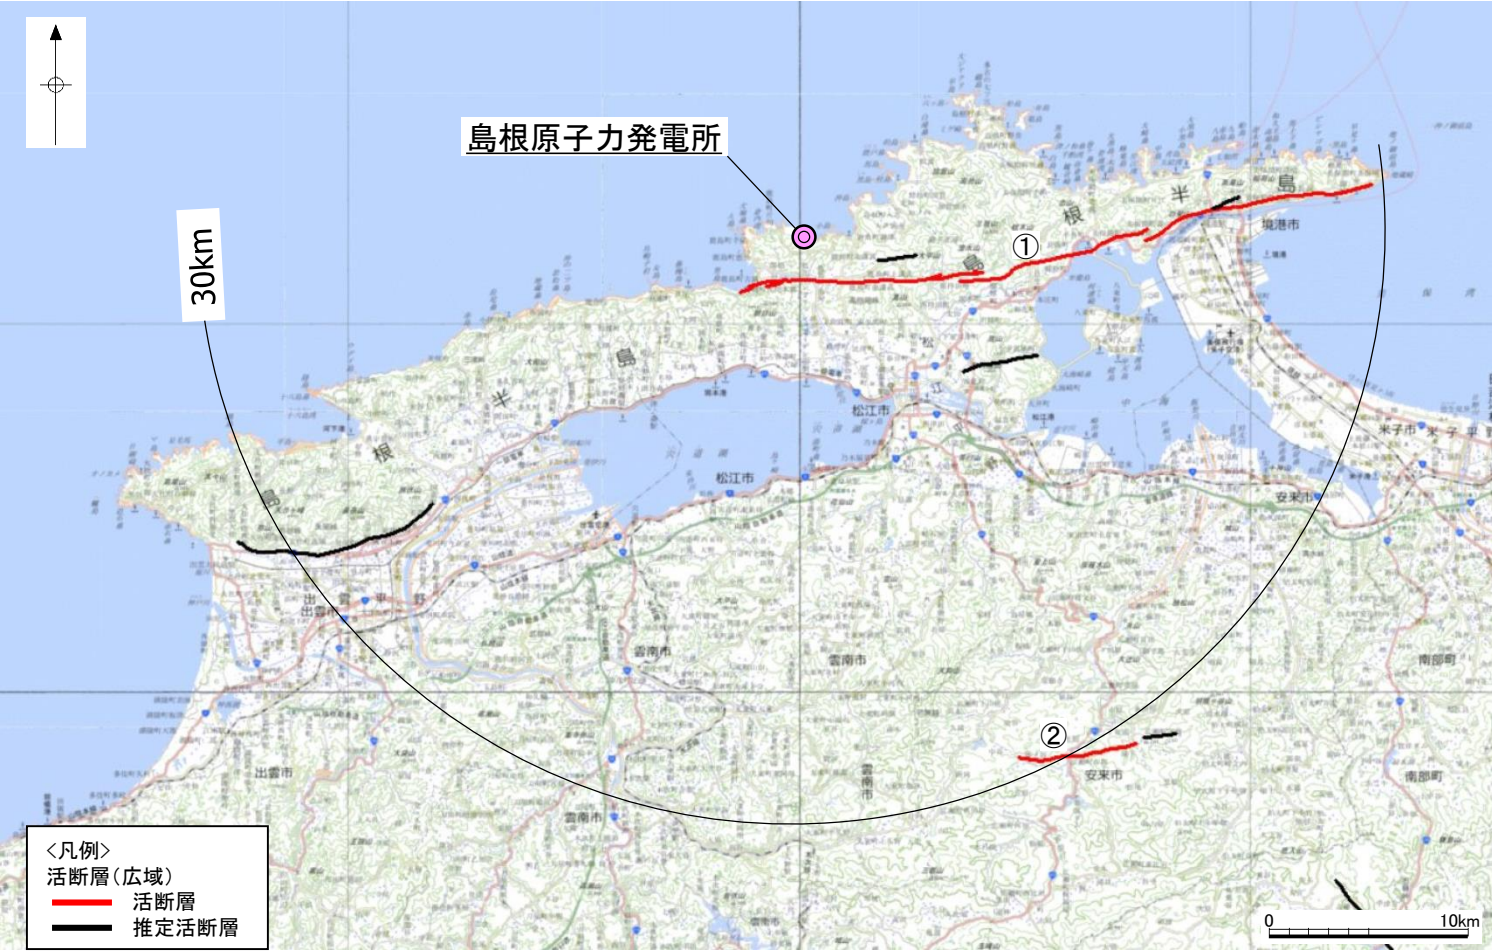
敷地周辺陸域の文献断層②

活断層分布図(敷地を中心とする半径約30kmの範囲の陸域; 今泉ほか編(2018))より引用・加筆

- ・今泉ほか編(2018)<sup>(9)</sup>は、敷地を中心とする半径約30kmの範囲の陸域に活断層及び推定活断層を記載している。
- ・敷地近傍に分布する活断層は概ね東一西走向である。
- ・活断層として、長さ約30kmの宍道(鹿島)断層帯及び長さ約10kmの布部断層帯を記載している。

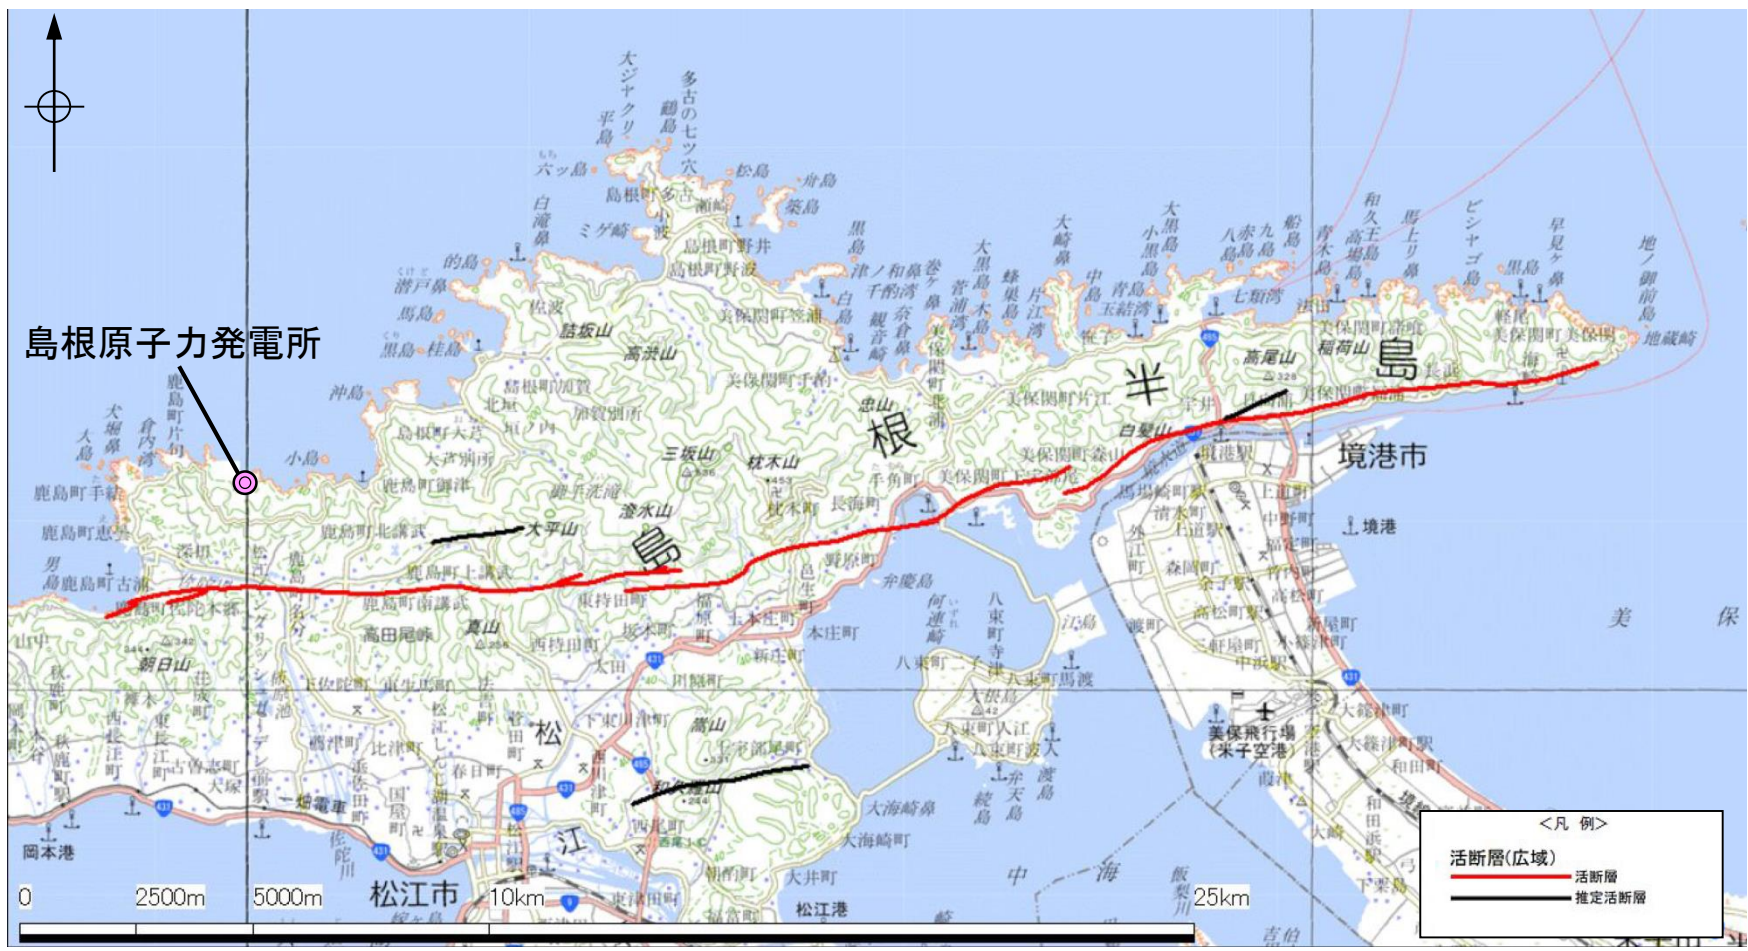
今泉ほか編(2018)より引用・加筆

・今泉ほか編(2018)では、長さ約30kmの東西方向に延びる右横ずれ断層帯に、地質断層である宍道断層と区別するために、宍道(鹿島)断層帯と命名した。断層に沿って河谷の系統的な右屈曲が明瞭に認められ、閉塞丘が発達する。活動度はB～C級と推定される。トレンチ調査により、完新世の活動が確認されている。

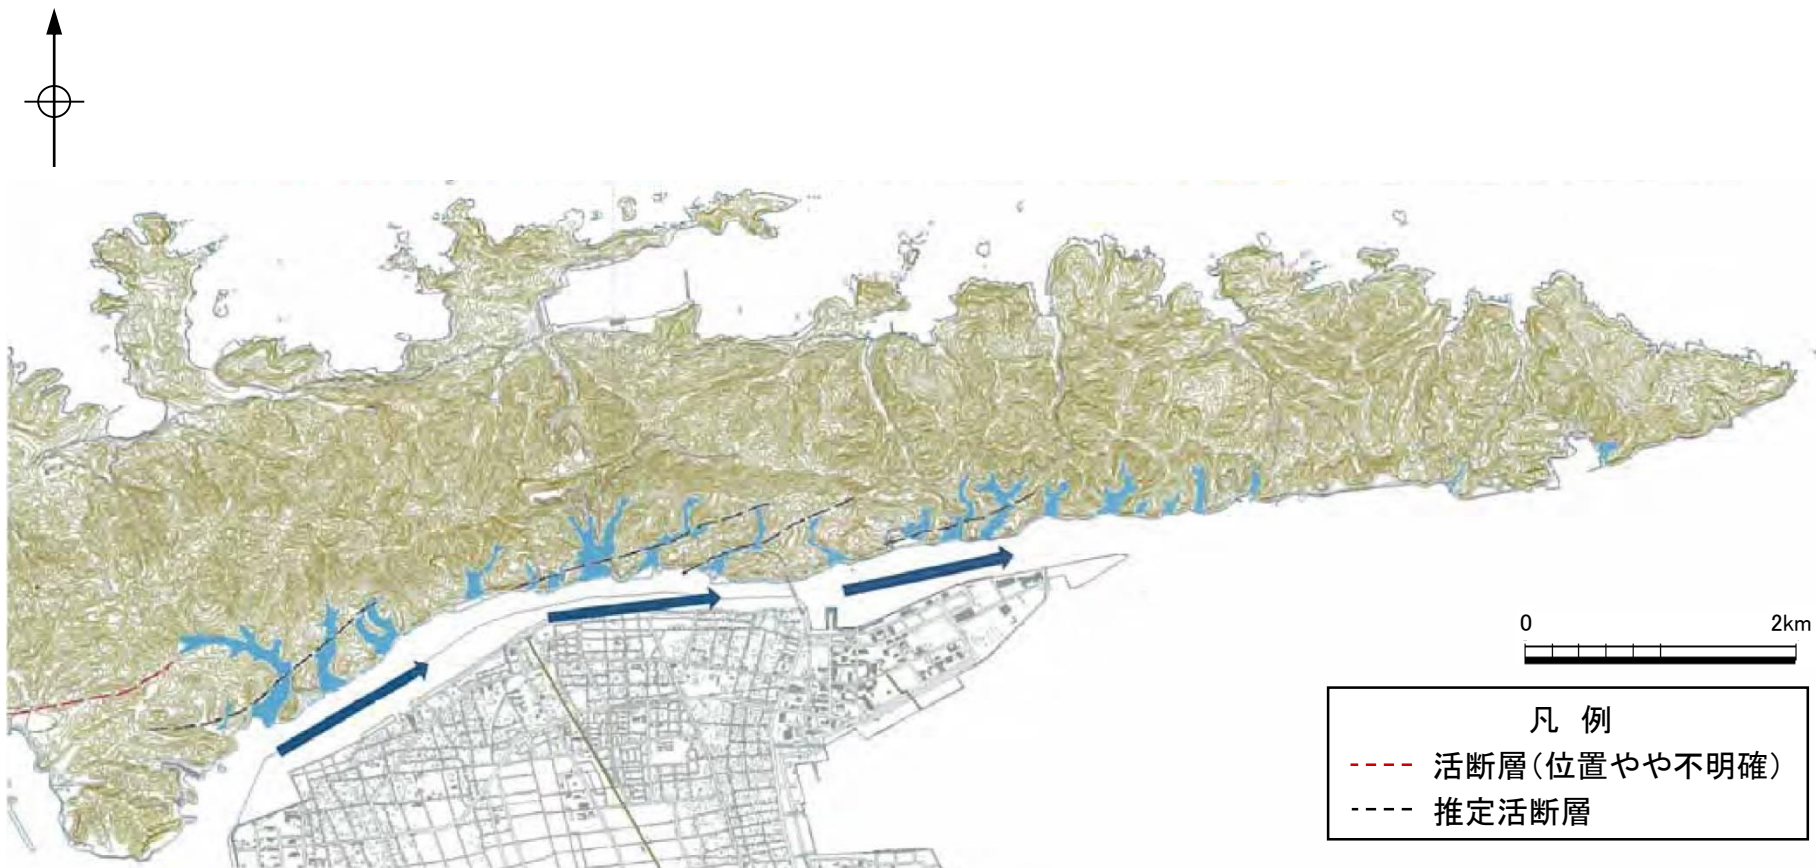
原子力安全委員会ワーキンググループ3第17回会合参考資料第2号(2009)より引用

・原子力安全委員会のワーキンググループ3第17回会合において提示された会合参考資料第2号(2009)<sup>(14)</sup>によると、島根半島東部の最終氷期に流れていた川の支流が上流側(西側)に曲がり、その支流の屈曲部に活断層が推定されている。

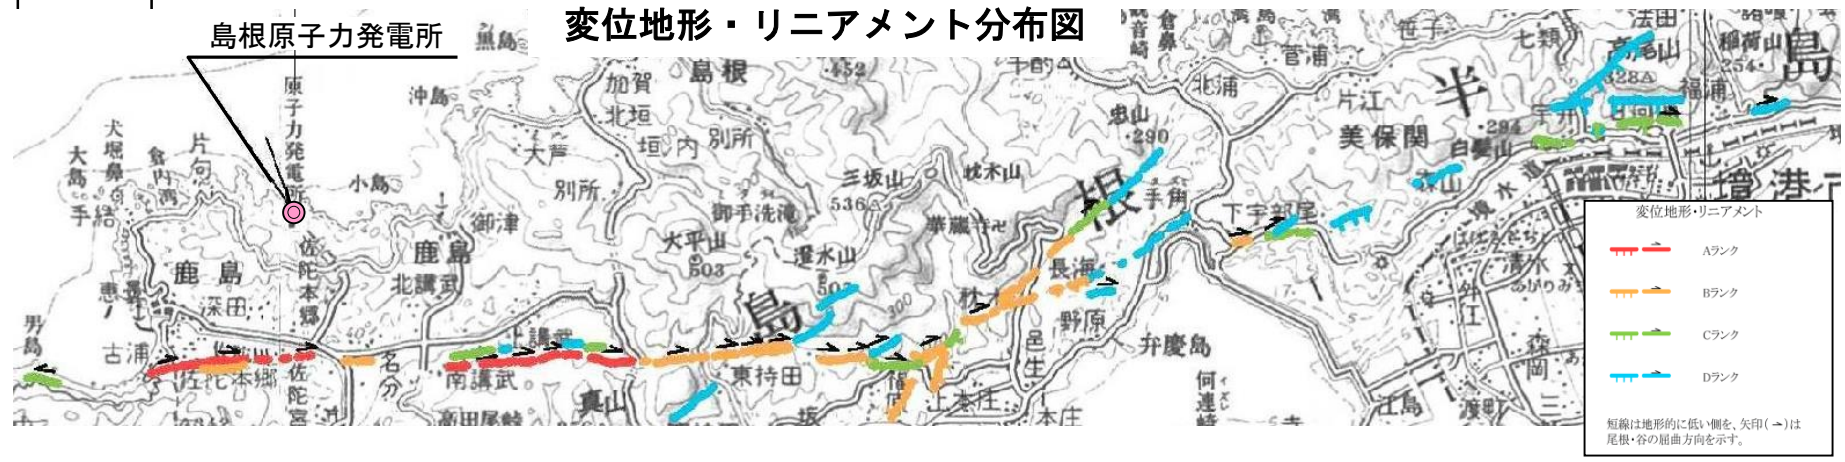
- ・Aランクの変位地形・リニアメントが認められる南講武付近では、谷の屈曲量・屈曲率が大きくなる傾向が認められる。西端付近では、Aランクの変位地形・リニアメントが認められるものの、谷の屈曲量・屈曲率は、南講武付近と比較して、次第に小さくなる傾向が認められる。
- ・長海町～下宇部尾の間では、変位地形・リニアメントは、大局的には東方に向かってBランクからDランクへ移行し、谷の屈曲量・屈曲率も同様に、大局的には東方に向かって次第に小さくなる傾向が認められる。
- ・更に東方の下宇部尾以東においては、Cランク及びDランクの変位地形・リニアメントが認められるものの、左に屈曲する谷または直線状の谷が複数認められ、谷の屈曲率に一定の規則性は認められず、系統的でない。

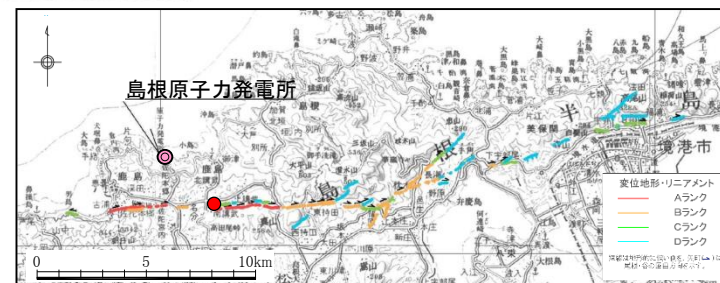
・トレンチ調査の結果、断層は約1万1,000年前の地層を変位させているが、約3,000年前の地層を変位させていないことから、約3,000年前～約1万1,000年前の間に最新の活動が認められる。

・断層を挟んで、約1万1,000年前の地層に約1.3m北側低下の高度差があるとともに、約2万年前の地層に約1.6m北側低下の高度差がある。

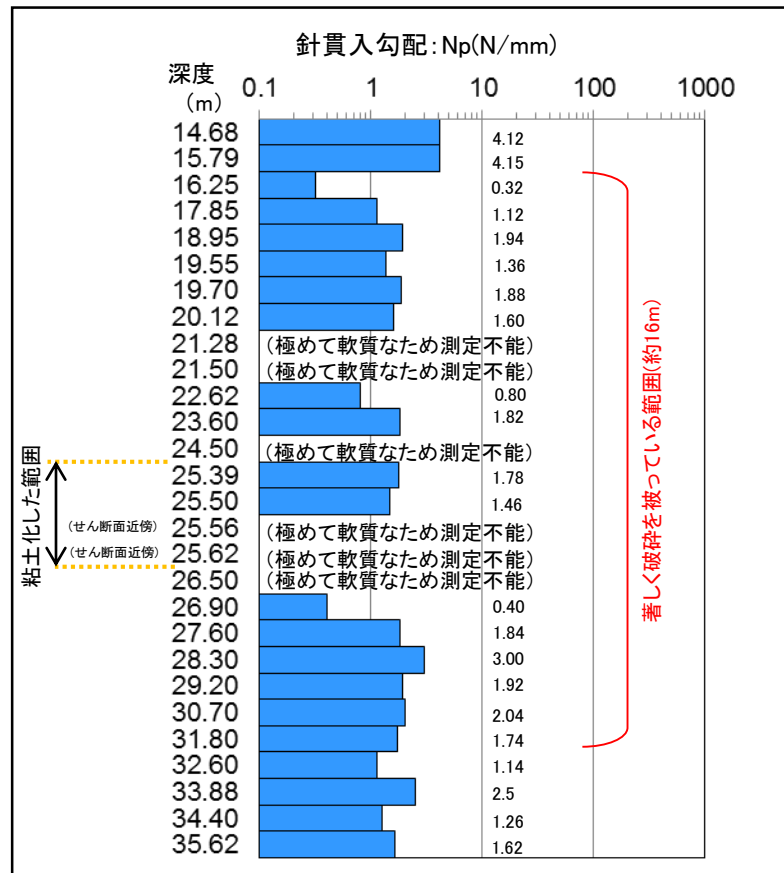
針貫入勾配:  $N_p(N/mm) = P/L$   
P:貫入荷重(N)  
L:貫入量(L)  
針貫入試験は地盤工学会基準に従い、貫入量(L)は10mmとした。

- ・針貫入試験の結果、宍道断層の後期更新世以降の活動が認められる区間である南講武(No.50)のせん断面近傍の針貫入勾配は極めて軟質なため測定不能である。
- ・また、南講武(No.50)は破碎幅が広く(基盤岩が軟質な範囲:約16m)、著しく破碎を被っている範囲の基盤岩の針貫入勾配は3.0N/mm以下と軟質である。

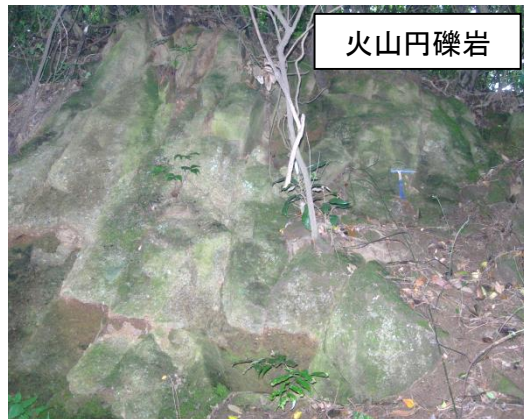
火山円礫岩

火山円礫岩は、塊状で割れ目が少なく、比較的硬質である。

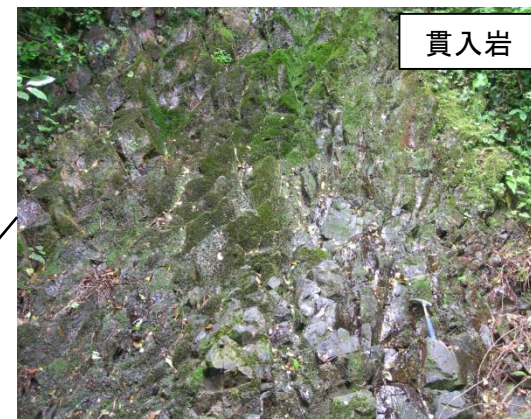
貫入岩

貫入岩は、塊状で割れ目が少なく、比較的硬質である。

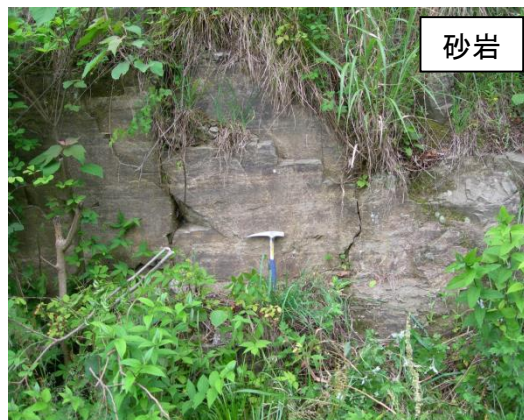
砂岩

砂岩は、層理面が発達し、比較的軟質である。

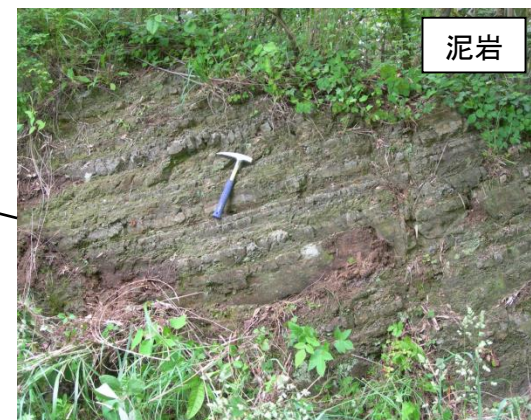
泥岩

泥岩は、細かな層理面が発達し、比較的軟質である。

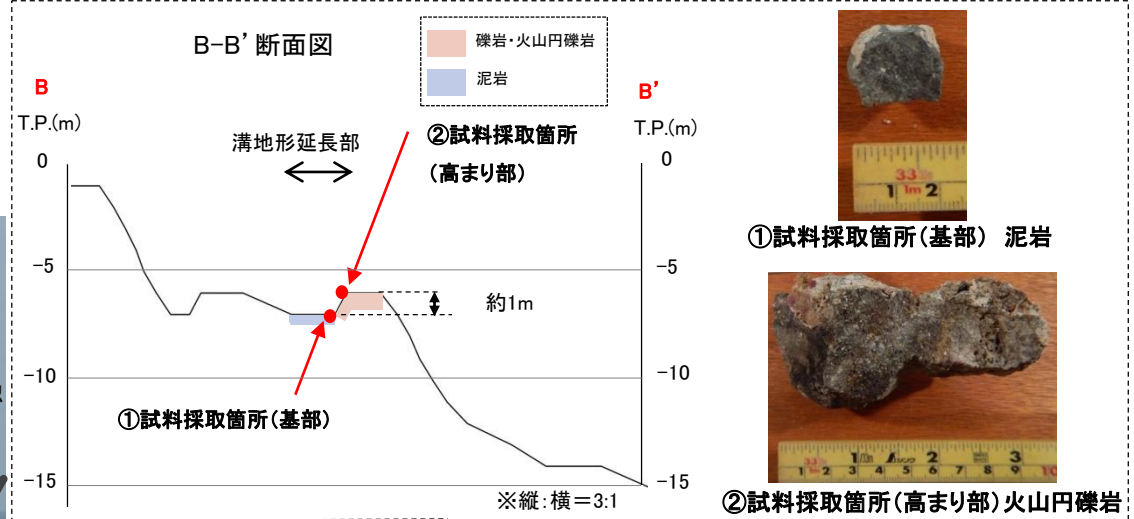
- ・男島付近に認められる溝地形は、比高約2m、東西方向の延長は約45mと小規模であり連続性に乏しい地形である。
- ・溝地形の東方における潜水調査の結果、断層は認められず、試料採取の結果、高まり部には火山円礫岩、基部には泥岩が分布している。
- ・地表地質踏査の結果、男島及び陸域の沿岸部は火山円礫岩から成り、その間の基部には泥岩が分布しており、断層は認められない。

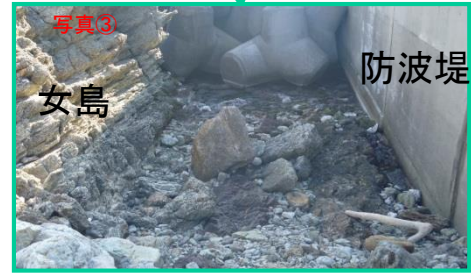
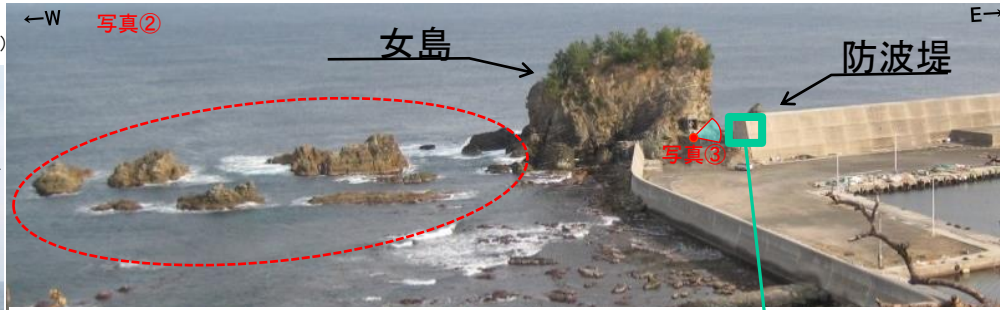
女島の西方沖合には、女島で認められた高まりと類似する地形が複数認められる。

- ・女島付近には海底地形の高まりが複数箇所で見られる。これらの高まりのうち、東西方向に比較的長い高まりは、比高約1mと小規模であり、東西方向の延長は約140mである。
- ・この海底地形の高まり近傍の女島における地表地質踏査の結果、地質境界に高まりが認められる。
- ・この地質境界の高まり部には火山角礫岩、基部には泥岩が分布しており、はぎ取り調査の結果、断層は認められない。

海底面調査で見られた男島付近の溝地形、女島付近の海底地形の高まりの成因は岩質の差を反映した組織地形であると評価した。
