敦賀発電所2号炉
敷地の地形，地質・地質構造について
(コメント回答)
補足説明資料3
薄片観察結果(その1)

令和3年6月28日
日本原子力発電株式会社

- 本資料は、破砕部の最新活動面から採取した薄片試料の観察結果を取りまとめたものである。
- 薄片観察により最新活動面沿いの変位センス及び断層岩区分の評価を行った。
- 断層岩区分の評価については、Passchier and Trouw(2005)に加え、Manatschal(1999)、相山ほか(2017)及び相山・金折(2019)の文献による知見を参考に行った。薄片観察による断層岩区分について、次頁に示す。
- 本資料では、K断層及びK断層の連続性評価に関わる10孔の破砕部について取りまとめており、その他の破砕部については、今後提出する。

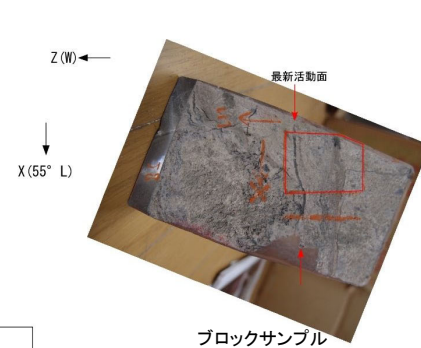
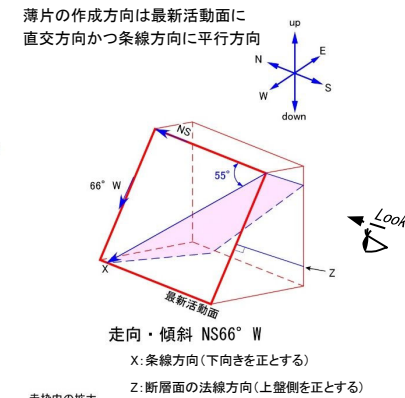
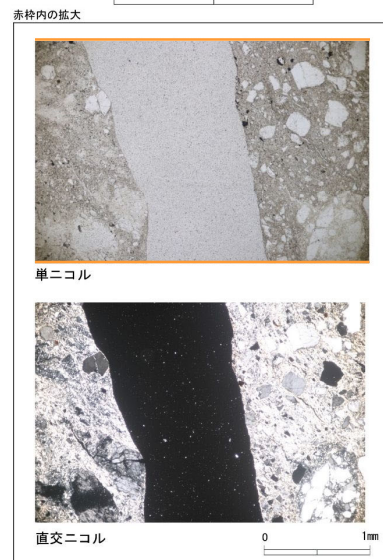
H24-E'-1 深度10.31~14.05m K断層(1/3)

・H24-E'-1のボーリングコアから採取した薄片試料の観察結果によれば最新活動面(深度10.72m)の変位センスは、左ずれを伴う逆断層である。
 ・追加した文献も踏まえて薄片観察を実施し、最新活動ゾーンに認められる以下の特徴を薄片観察における断層区分の考え方に照らして、断層ガウジを伴う破砕部であると判断した。

- せん断構造に伴う粘土鉱物の定向配列が認められる。
- 基質は粘土鉱物を主体とする。
- レンズ状に引き伸ばされた岩片が認められる。
- 岩片の粒界を横断する破断面が認められる。
- シングソー状の角礫群が認められる。

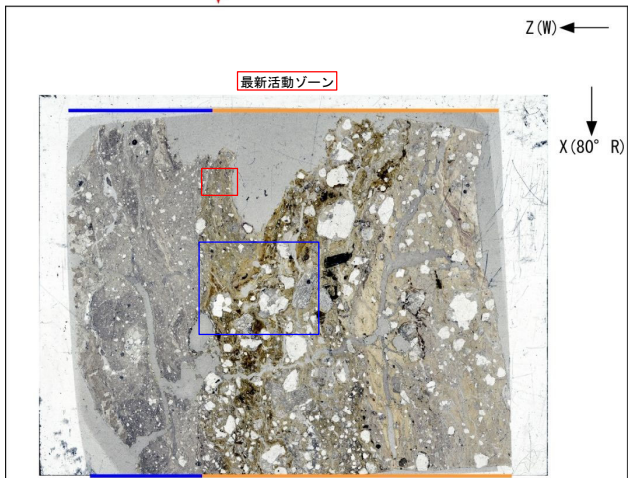
D-1トレンチLカットピット K断層(2/2)

- ・最新活動ゾーンには、以下の特徴が認められる。
 - せん断構造に伴う粘土鉱物の定向配列が認められる。(図1)
 - 基質は粘土鉱物を主体とする。(図1)
 - 粘土状部は帯状で直線的である。(図1)
 - 角ばった堆積物片が多い。(図2)

赤矢印の方向は粘土鉱物の配列方向を示す。
 破線は帯状で直線的な範囲を示す。

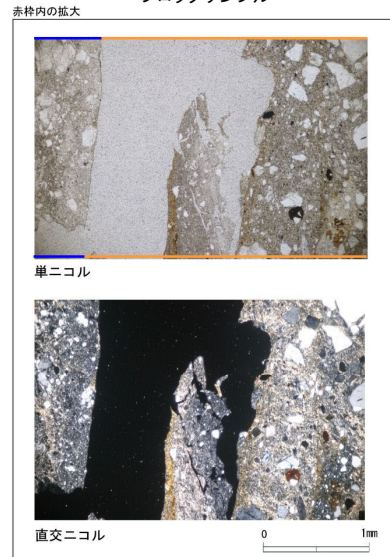
H24-E-1 深度8.41~9.70m K断層(1/2)

・H24-E-1のボーリングコアから採取した薄片試料の観察結果によれば最新活動面(深度8.44m)の変位センスは、右ずれを伴う逆断層である。
 ・追加した文献も踏まえて薄片観察を実施し、最新活動ゾーンに認められる以下の特徴を薄片観察における断層岩区分の考え方に照らして、断層ガウジを伴う破砕部であると判断した。

- せん断構造に伴う粘土鉱物の定向配列が認められる。
- 基質は粘土鉱物を主体とする。
- 粘土状部の分布は帯状で直線的である。
- 岩片は少ない。
- 丸みを帯びている岩片が多い。
