H4-CA-219-R00

# 浜岡原子力発電所 敷地の地質・地質構造（コメント回答） 補足説明資料

2021年11月10日

## H-8断層及びH-9断層の分布について (反射記録等を用いた検討)

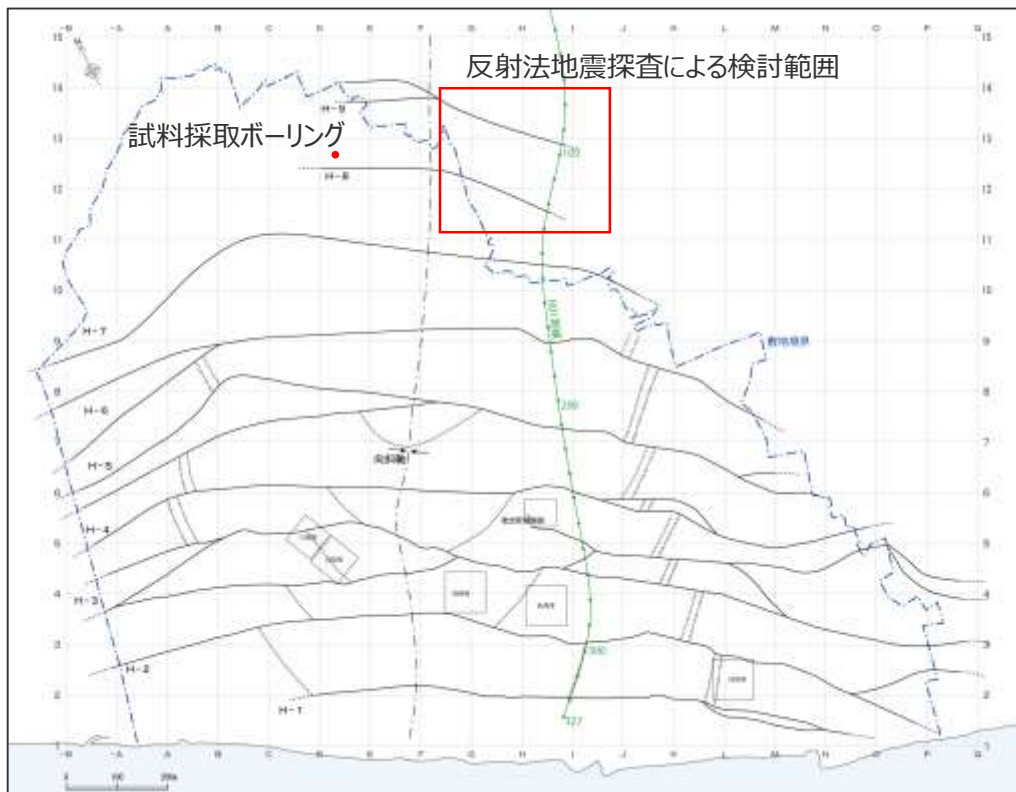
<検討に用いた反射法地震探査測線位置図>

震源	中型バイブレータ車 8t×1台
発振点間隔	10m
スイープ周波数	10～110Hz
スイープ回数	5～10回
スイープ時間	16秒
収録システム	RT2 System
収録時間	3秒 (1000Hz)
受振器	速度型10Hz, 3個/グループ (R01測線)
受振点間隔	10m

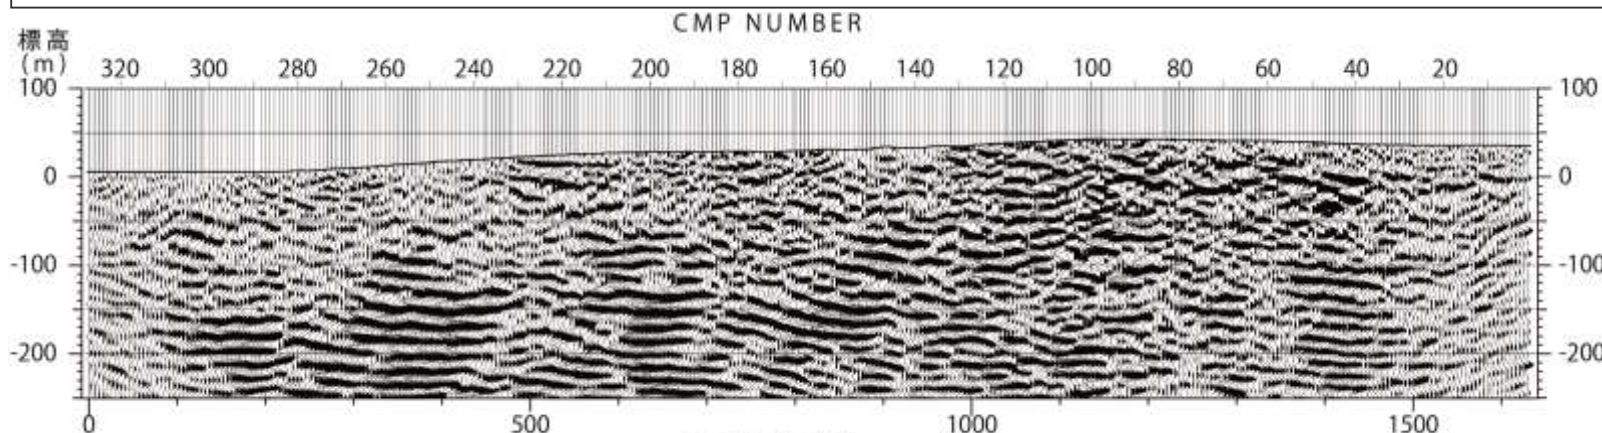
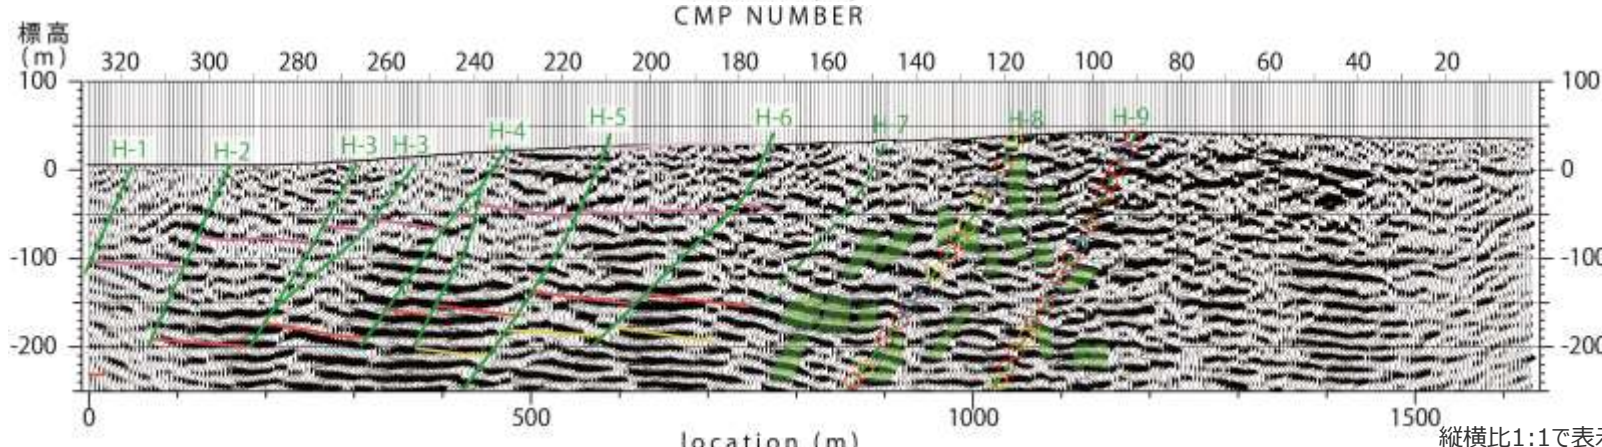
T.P.-13.5mの断層分布

- 本測線のCMP80～170程度において、標高-250m程度以浅の反射面は比較的明瞭である。これら明瞭な反射面には、比較的整然と連続する反射面群が断続的に認められる。それら反射面群を地表付近から深部にかけて直線状に分断する「南傾斜の明瞭な不連続面」（反射面の消失、断裂及び顕著な屈曲のいずれかが直線状に連続すると解釈できるもの）が認められ、これらはH-8及びH-9断層であると考えられる。
- 本測線で推定されるH-8及びH-9断層も、150m程度の間隔で分布し、傾斜は60°程度である。
- それらの断層の水平断面(T.P.-13.5m)におけるH-8及びH-9断層のCMPは、それぞれ123付近、96付近にあたり、この地点付近を通過するようH-8及びH-9断層の平面分布を推定した。

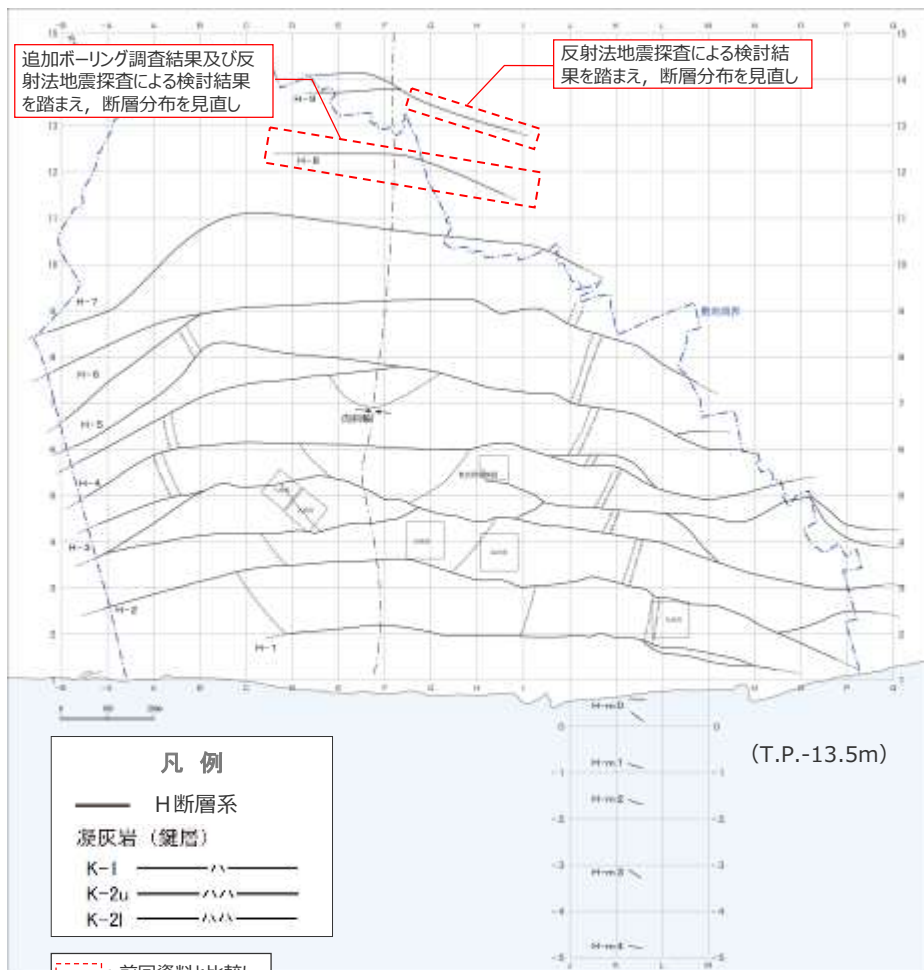
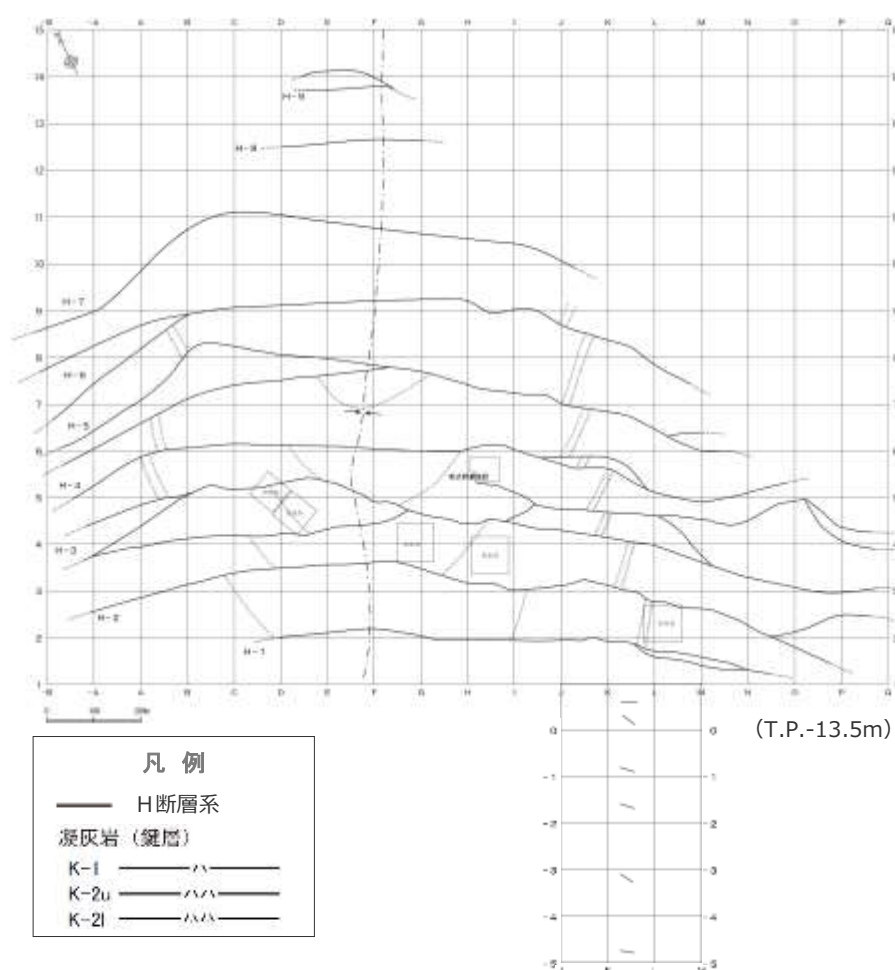
# H断層系分布図の変更点（水平断面）

：前回資料と比較し、線形を変更した箇所

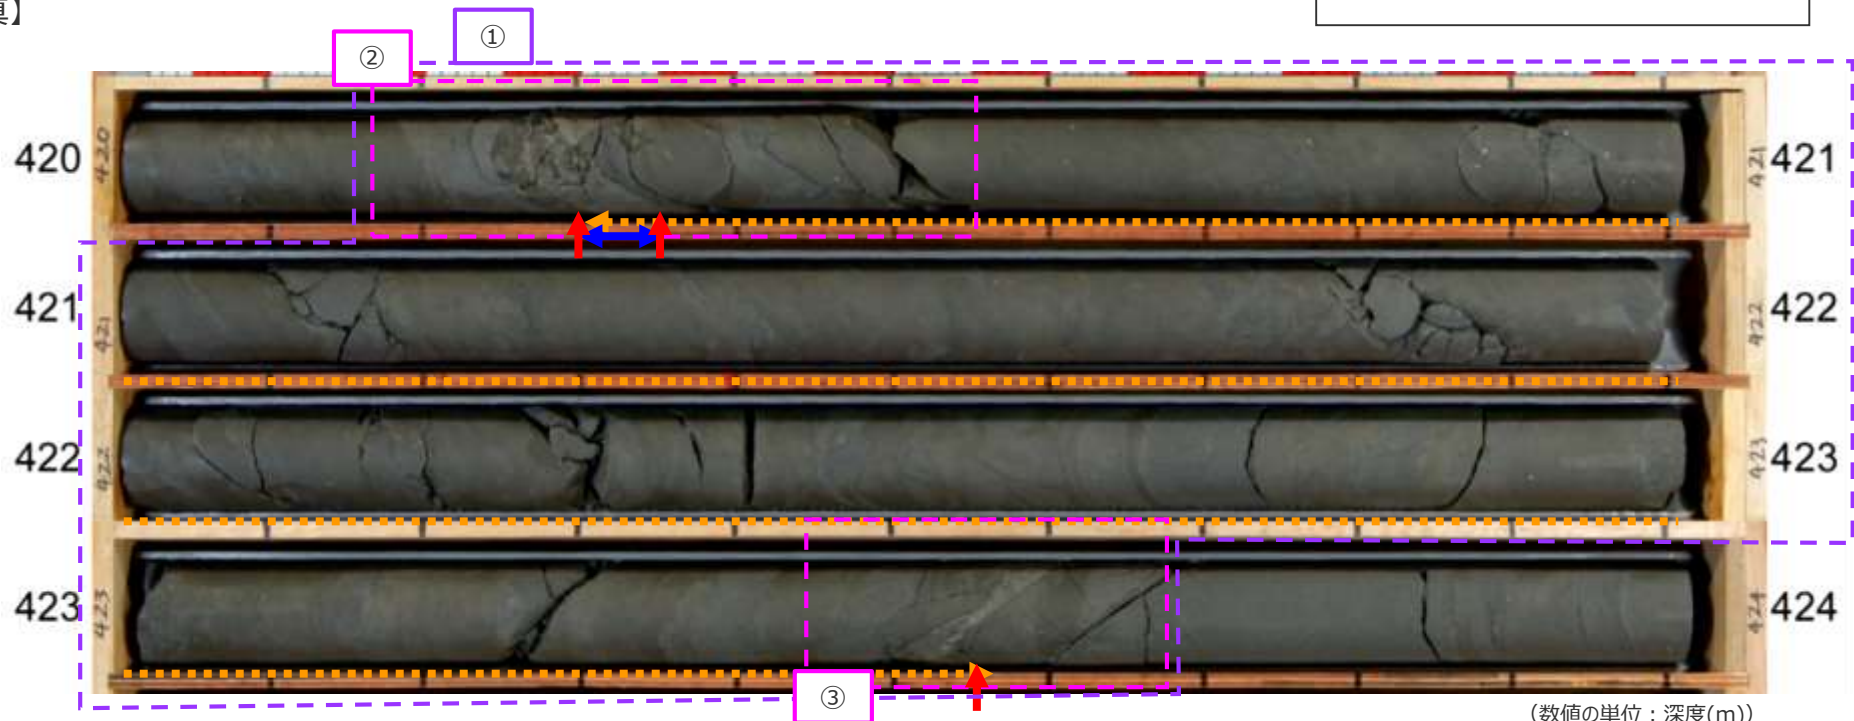
## 【コア写真】

- 420.30m~423.56mの区間を“地層混交帯”とし、上部の420.30m、下部の423.56mそれぞれに開離型断層としている。
- 以下、①地層混交帯部、②断層部（上側）、③断層部（下側）それぞれについて、詳細を確認する。

420.30m ∠60° 開離型断層。細粒物質の幅は1mm。上部3cmは破碎。

420.30~423.56mに地層混交帯。

423.56m ∠50° 開離型断層。細粒物質の幅は1~3mm。

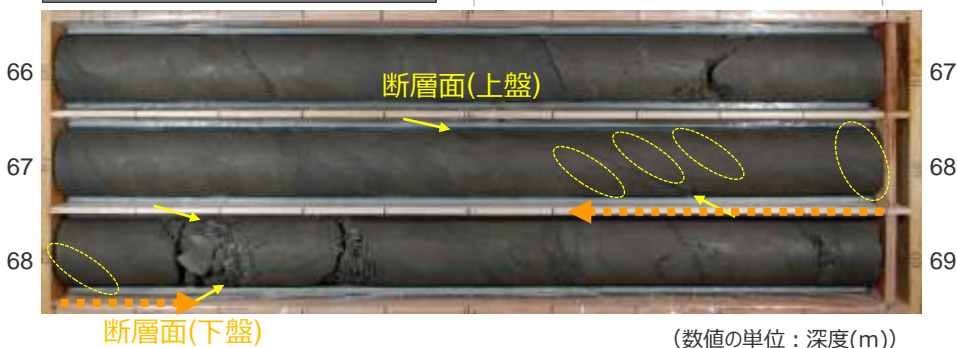
## ●PT-6孔（H-m0断層（南））

- H断層系と評価している箇所の「地層混交帯」（H-m0断層を例示）では、高角な断層に伴う流動的な変形構造（層理面の切断・引きずり変形による急傾斜化）が認められる。
- 一方、No.5孔の深部の“地層混交帯”では、層理面には顕著な乱れは認められず、健岩部と同様に堆積時の形状を保存している。

高角な断層に伴う流動的な変形構造（層理面の切断・引きずり変形による急傾斜化）が認められる

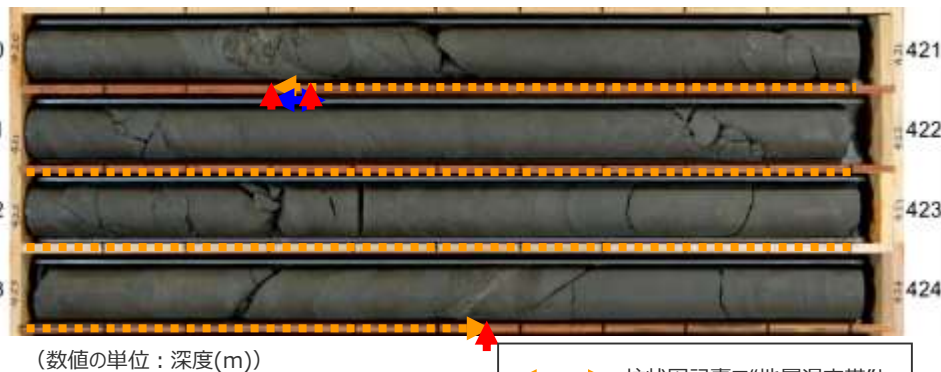
## ●No.5孔（深部の地層混交帯）

420.30m ∠60° 開離型断層。細粒物質の幅は1mm、上部3cmは破断。  
 420.30~423.56mに地層混交帯。  
 423.56m ∠50° 開離型断層。細粒物質の幅は1~3mm。

層理面には顕著な乱れは認められない

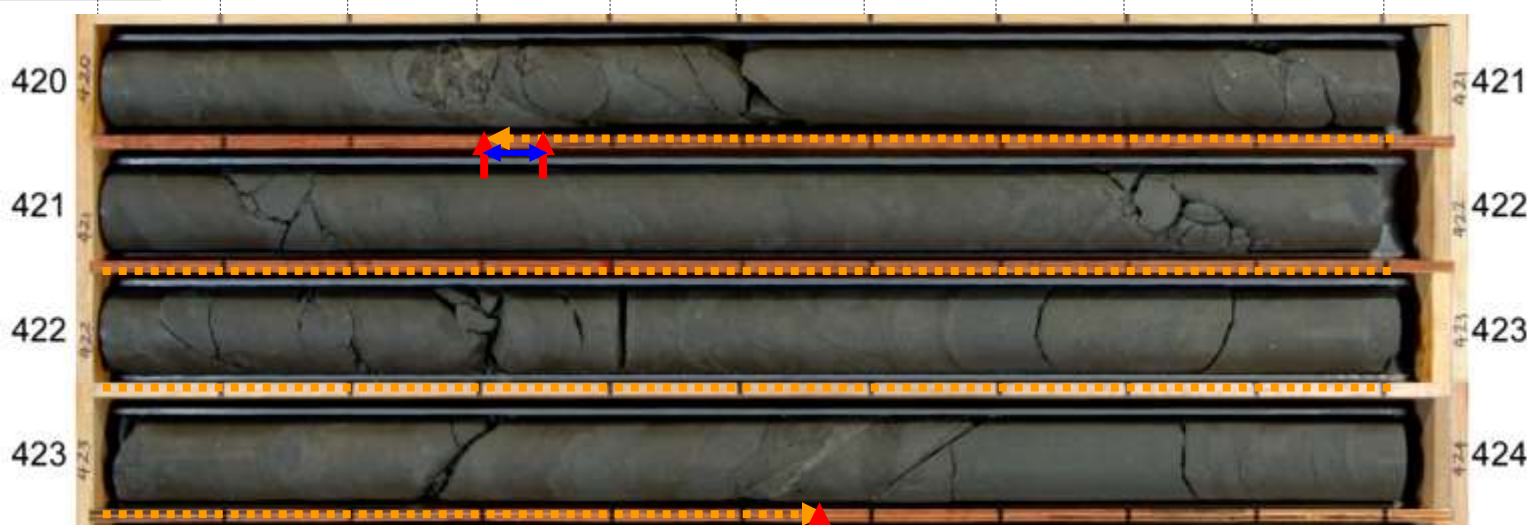
# ①地層混交帯部の詳細確認

柱状図記事で“地層混交帯”としている420.30~423.56mの区間には、砂岩と泥岩が入り混じったような層相が認められるが、岩片状を呈する部分や層理に顕著な乱れも認められない。

これらのことから、本区間は、地層混交帯（流動的な変形構造をもつ区間）ではなく、堆積時の構造（健岩部）と解釈される。

(注)：本区間は、砂岩比率の高い相良層の範囲であるが、局所的に泥岩比率が高くなっている。

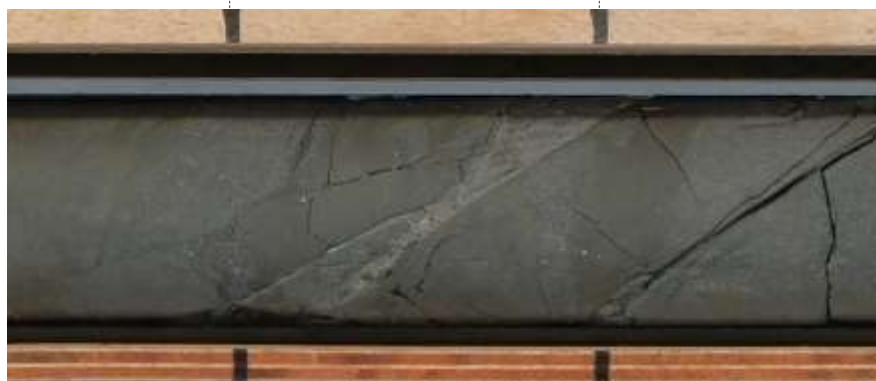
### ③断層部（下側）の詳細確認

423.56mの開離型断層は、断層近傍のコアが岩片状~粒状を呈しておらず、健岩部と解釈されることから、本断層は、幅を持たない開離型断層と解釈される。

(注) 423.56mの開離型断層は、詳細に見ると、近接した2条の断層面が交差するように認められる。

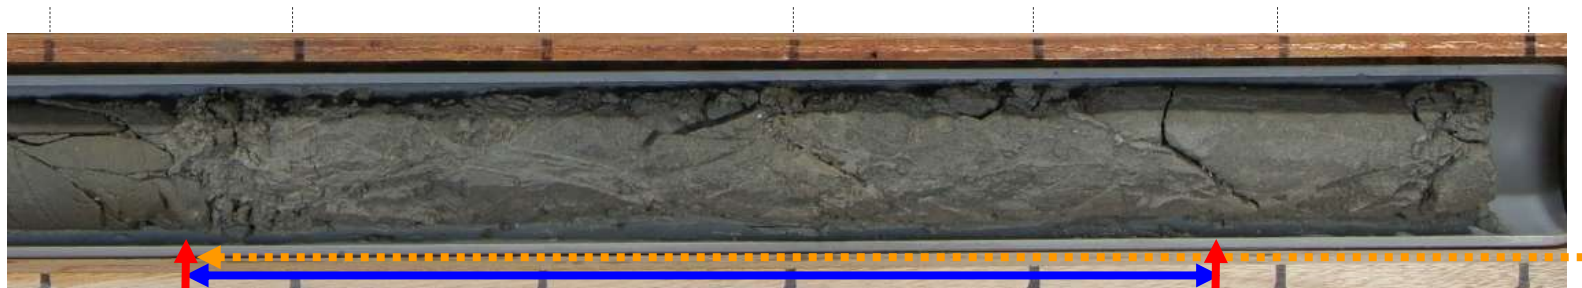
# ①上部区間（深度521.45～522.00m）の詳細確認

柱状図で“地層混交帯”としている区間のうち、開離型断層に挟まれた区間（521.45～521.87m）は、砂岩層であり、網目状の構造（ゆ着型断層含む）が認められるが、岩片状～粒状を呈していないこと、層理面に顕著な乱れも認められないことから、堆積構造が保持されていると考えられる。また、下側の開離型断層より下部の区間（521.87～522.00m）は、コアに乱れがなく、健岩部であると解釈される。

上側の開離型断層（521.45m）及び下側の開離型断層（521.87m）は、断層近傍のコアが岩片状～粒状を呈しておらず、いずれも幅をもたない小断層と解釈される。

これらのことから、これら構造は、堆積時の構造（健岩部）及び幅を持たない小断層と解釈される。

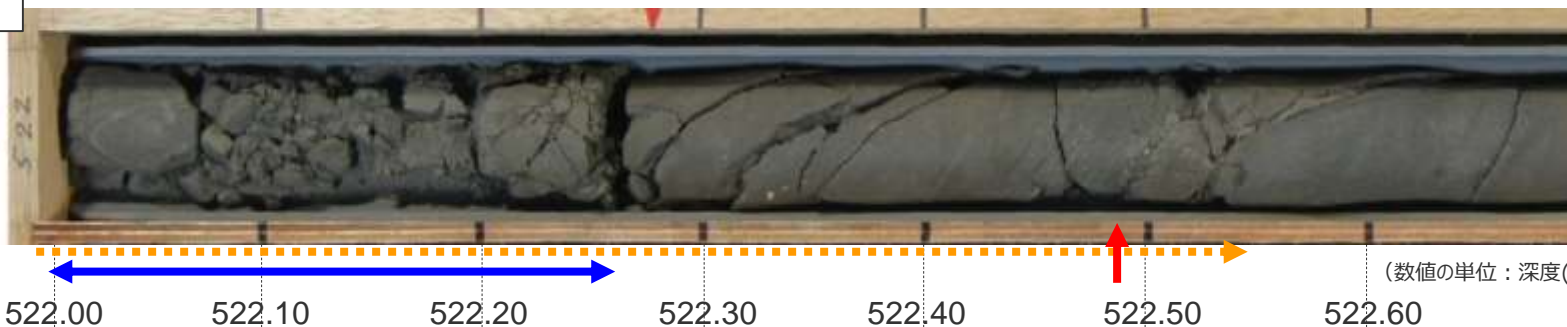
## ②下部区間（深度522.00～522.55m）の詳細確認

柱状図記事で“地層混交帯”としている区間のうち、522.06～522.25mのコアは、岩片状～粒状に見えるが、不均質に割れており、端部は水平な割れ目でコア昇降部（コア写真の▼部）にあたることから、掘削・採取時のコアの乱れと解釈する。

“地層混交帯”としている区間のうち、その他の区間（522.00～522.06m、522.25～522.55m）は、一部に割れ目は認められるが、コアに乱れがなく、層理面に顕著な乱れも認められないことから、健岩部と解釈される。

下側の開離型断層（522.55m）は、断層近傍のコアが岩片状～粒状を呈しておらず、幅をもたない小断層と解釈される。これらのことから、これら構造は、幅を持たない小断層及び掘削・採取時のコアの乱れであると解釈される。

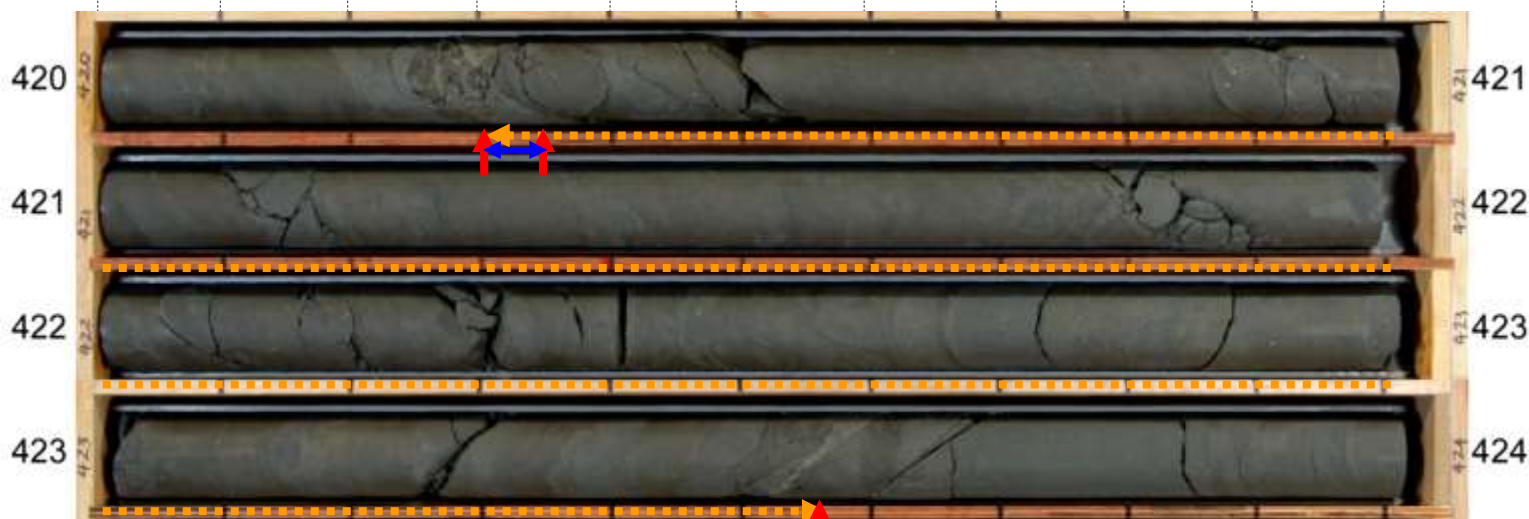
# ①地層混交帯部のCT画像について

コア写真による解釈（スケッチ図により説明を補足）と同様、岩片状を呈する部分は認められず、層理面は堆積時の構造が保存され（右CT画像ピンク枠）、顕著な乱れも認められない。

→CT画像による観察結果は、「記事に“地層混交帯”とされた区間は、堆積時の構造（健岩部）であり、本構造は“地層混交帯”ではない」としたコア写真による解釈と整合的である。

(注) CT画像では、層理面が最急勾配となる断面を表示

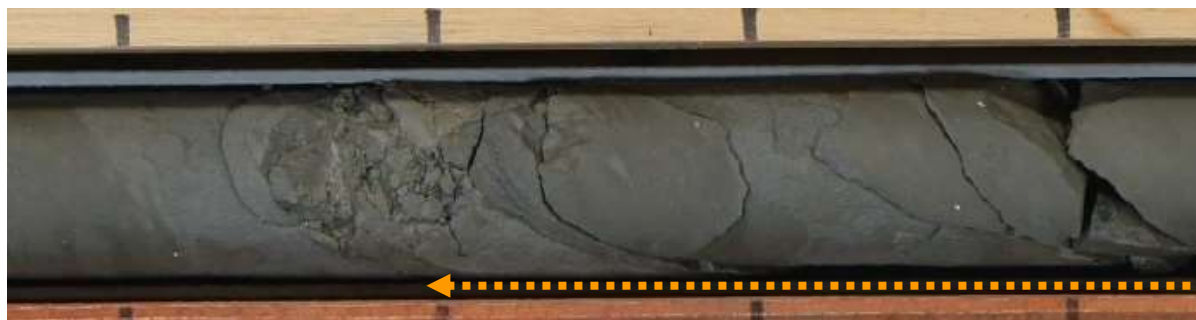
## ②断層部（上側）のCT画像について

コア写真による解釈（スケッチ図により説明を補足）と同様、2条の平行な断層面が認められ、断層面に挟まれる区間は、コアの乱れが認められる。本断層は一定の幅は持つものの、その幅（断層面に対し直交方向の幅）は5cmに満たない。

→CT画像による観察結果は、「本断層は一定の幅は持つものの、その幅（断層面に対し直交方向の幅）は5cmに満たないことから、『H断層系と同性状の断層』に該当しない」としたコア写真による解釈と整合的である。

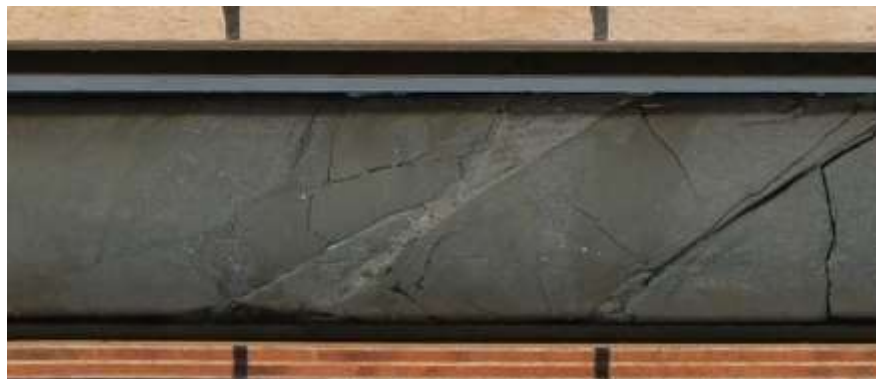
### ③断層部（下側）のCT画像について

断層近傍は、コア写真による解釈（スケッチ図により説明を補足）と同様、岩片状~粒状を呈しておらず、健岩部と解釈される。

→CT画像による観察結果は、「本断層は幅を持たない開離型断層であり、『H断層系と同性状の断層』に該当しない」としたコア写真による解釈と整合的である。

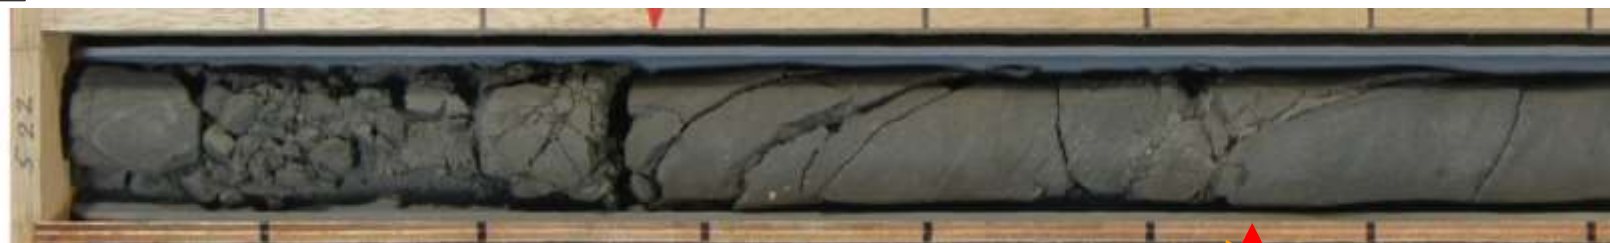
“地層混交帯”とされる区間は、コア写真による解釈（スケッチ図により説明を補足）と同様、一部に破碎が認められるものの、砂岩や間に挟在する泥岩（高密度部）の層理面は保存されている。また下側の開離型断層は、断層近傍のコアが岩片状～粒状を呈しておらず、幅をもたない小断層と解釈される。

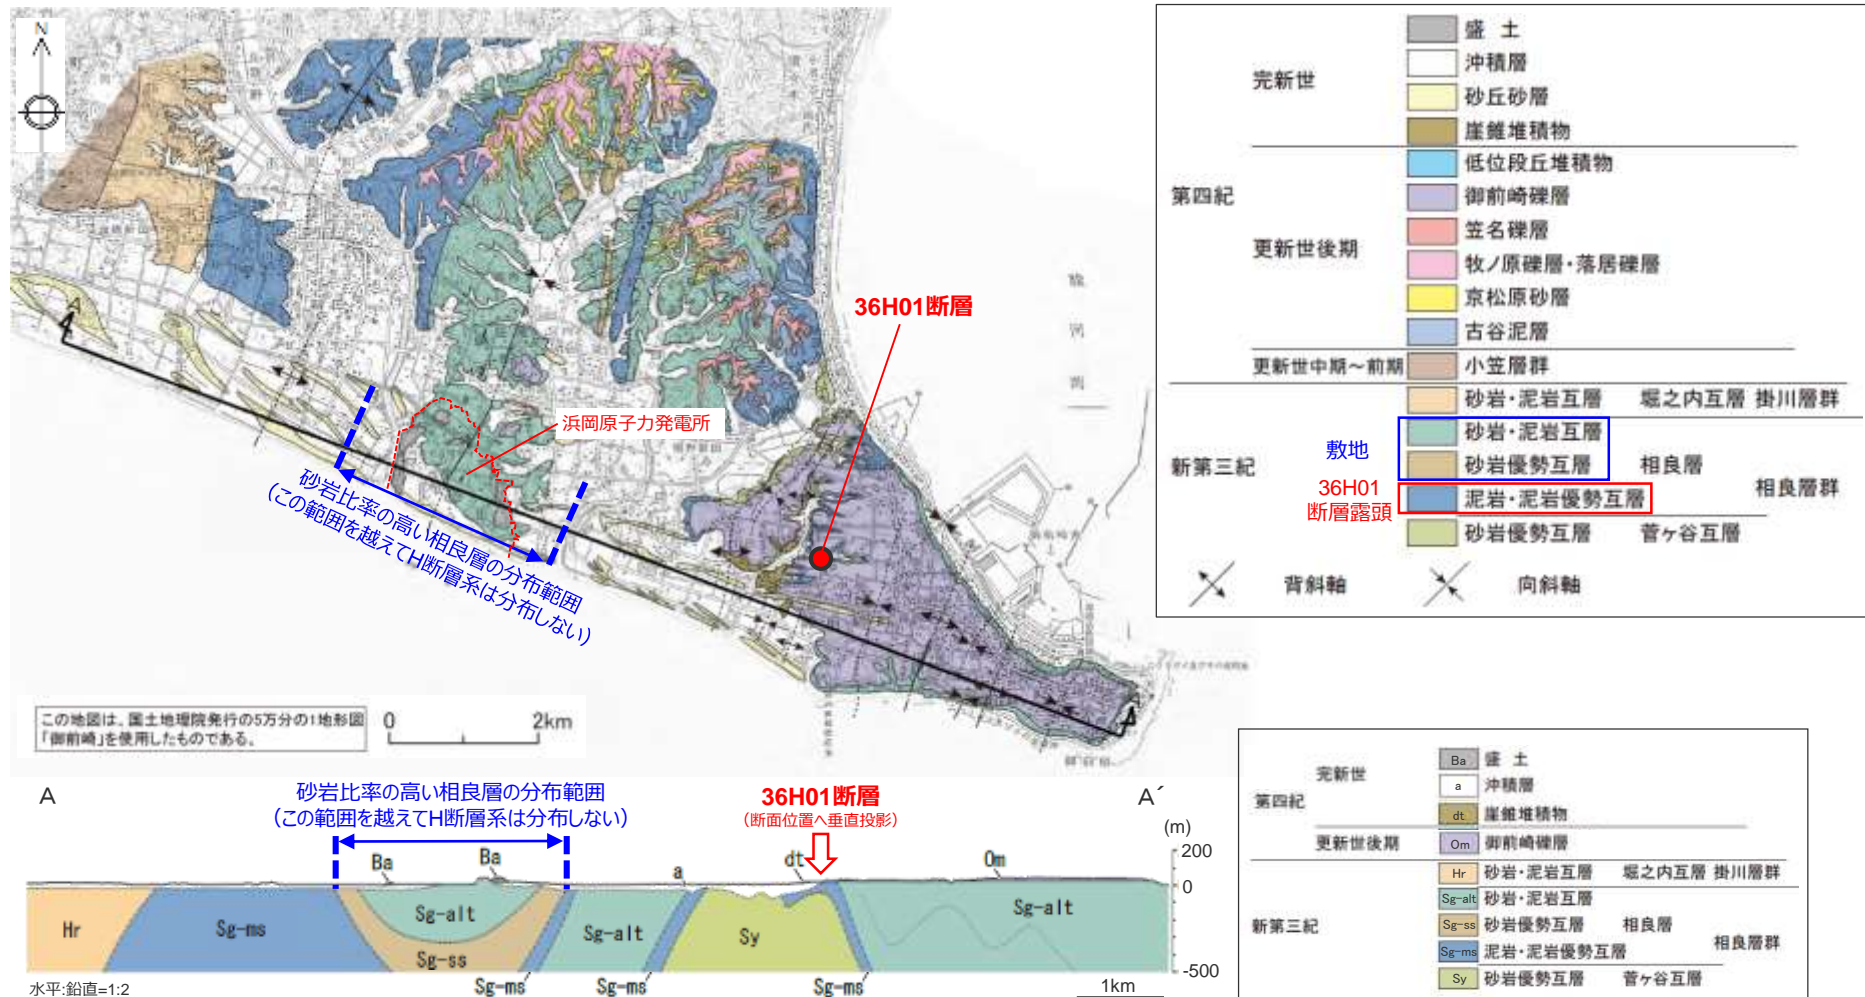
図 36H01断層の位置

- 36H01断層は、その性状から流動的な変形を生じるような未固結～半固結状態地盤において形成されたと考えられ、この点においてH断層系と類似している。
- しかし、36H01断層が認められるのは、敷地表層の砂岩泥岩互層及び敷地深部の砂岩比率の高い相良層（図中 砂岩優勢互層）よりもさらに下位の泥岩層であり、この層位関係を考慮すれば、断層形成時に流動的な変形を生じるような未固結～半固結状態にあった期間は、H断層系の母岩である砂岩泥岩互層と36H01断層の母岩である泥岩層では異なることから、H断層系と36H01断層の形成時期は異なり、両者は連続する断層ではないと考えられる。

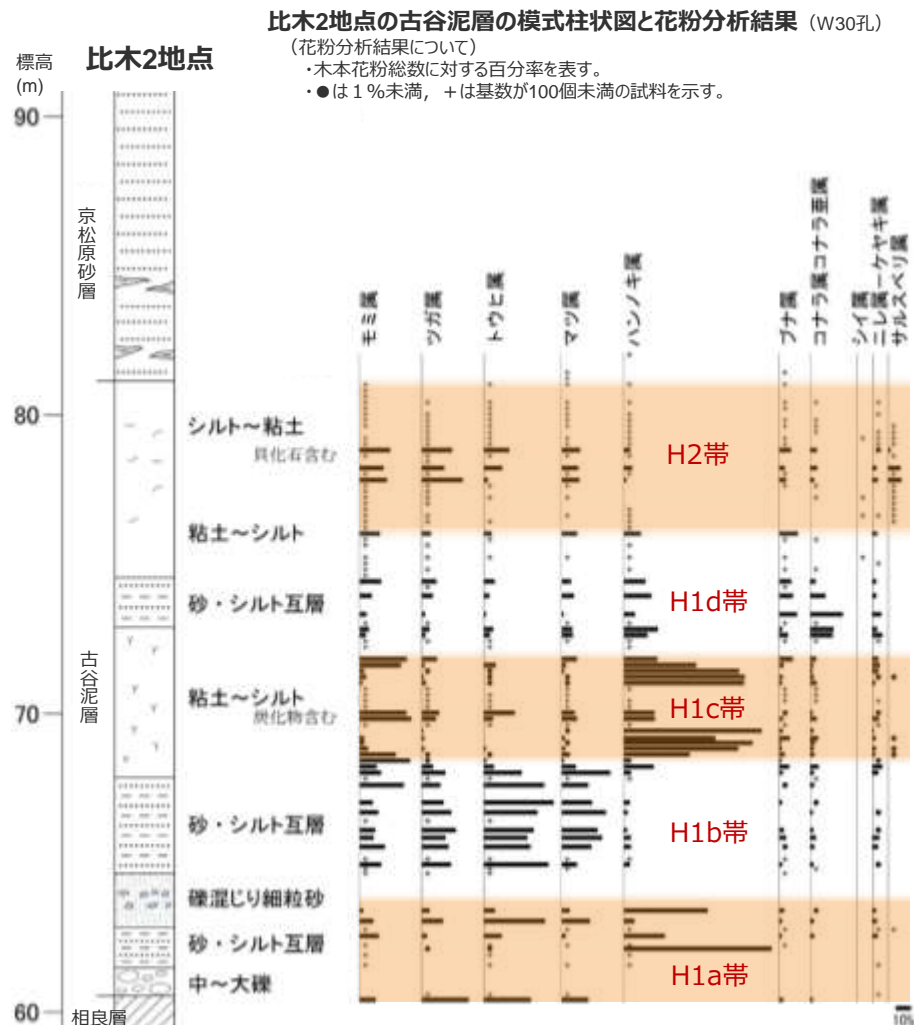
# 比木2地点の古谷泥層の花粉分析結果

・比木2地点の古谷泥層において、ボーリングコア（W30孔）から採取した試料（1試料／標高20cm程度）を用いて実施した花粉分析（木本花粉）結果を示す。

・比木2地点の花粉分析結果からは、上位層において大半の試料からサルスベリ属の花粉が検出され、同花粉の検出を古谷泥層上部堆積時の気候が温暖であったことの根拠のひとつとしている杉山ほか（1988）の知見と整合的である。

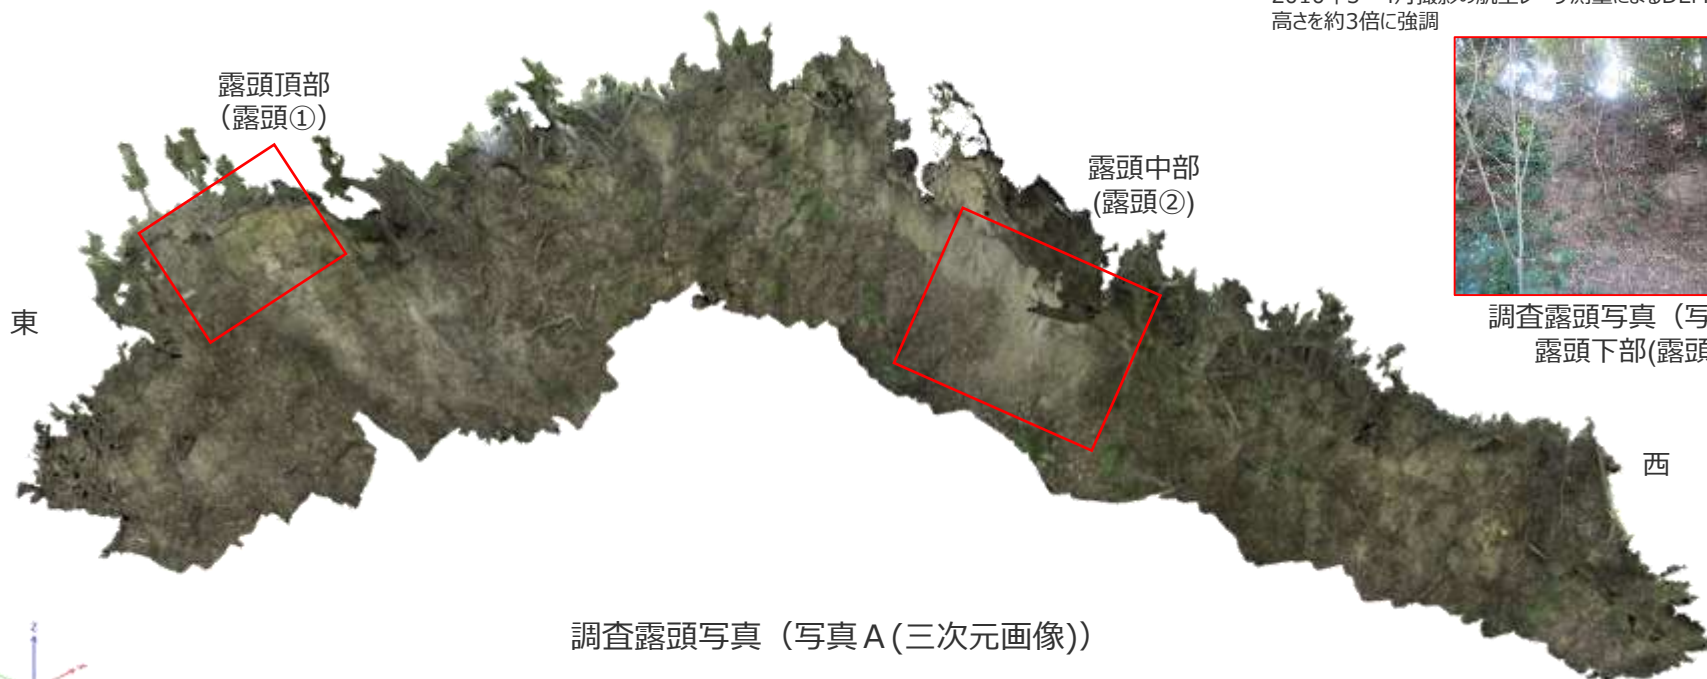
調査露頭写真 (写真B)  
露頭下部(露頭③)

- ・ 露頭調査は、丘陵部北面に広く露出する古谷泥層を対象として実施し、地質分布及び層相について調査を行った。
- ・ 露頭では、侵食が進んでいるものの、斜面全体にわたって古谷泥層が確認される。
- ・ 古谷泥層の層相は、露頭の頂部にあたる東部において、白色シルト～粘土層からなり、小礫を主体とした砂礫層及び大礫を含む砂礫層に不整合に覆われる（露頭①）。露頭中部では暗灰色～灰色のシルト層～粘土層からなり、細粒砂の薄層を挟在する（露頭②）。露頭下部では古谷泥層は灰色のシルト層～粘土層からなり、中礫を含む（露頭③）。

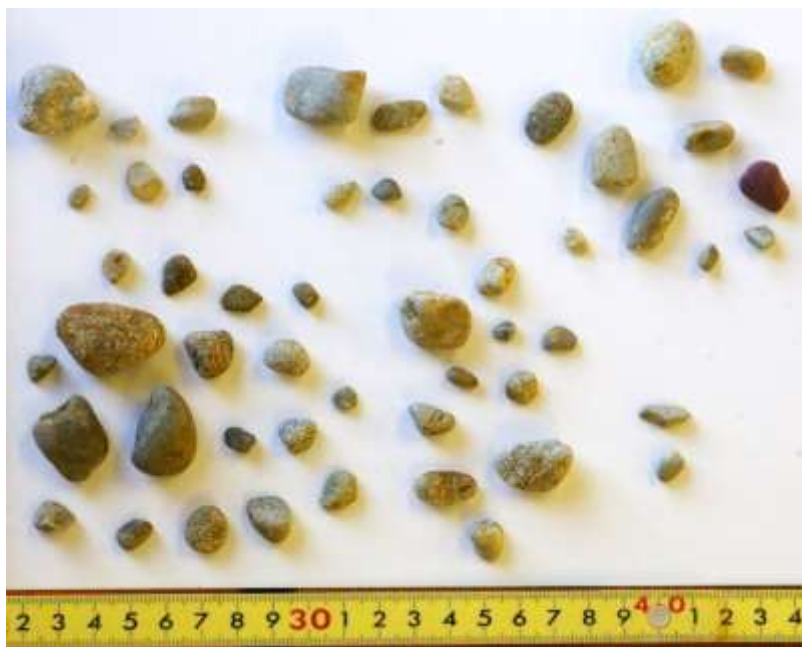
# BF1地点の泥層基底礫（礫種）の分析結果（ボーリングBF1-1孔）

- ・ 基底付近に確認される礫について、上位の黄褐色砂礫混じりシルト層には、河成～海成と考えられる礫径2cm程度の砂岩・頁岩・チャートの円～扁平礫が含まれる。下位の灰色シルト質礫混じり砂層～灰緑色シルト質砂混じり礫層には、礫径最大5cm程度のシルト質の亜角～亜円礫が含まれる。
- ・ 上位に含まれる砂岩・頁岩・チャートの礫は、その礫種から大井川流域からもたらされた四万十層群起源と考えられ、下位に含まれるシルト質の礫は、その礫種から相良層由来と考えられる。
- ・ なお、BF4地点の基底礫は大部分が四万十層群起源と考えられることから、上位の“砂岩・頁岩・チャートの円～扁平礫”をBF4地点との対比対象とする。

②：シルト質亜角～亜円礫を含む  
（相良層由来と考えられる）

①：砂岩・頁岩・チャートの円～扁平礫を含む  
（大井川由来（四万十層群起源）と考えられる）
