# 浜岡原子力発電所 敷地の地質・地質構造（コメント回答） 補足説明資料

2021年12月22日

## H-8断層及びH-9断層の分布について (反射記録等を用いた検討)

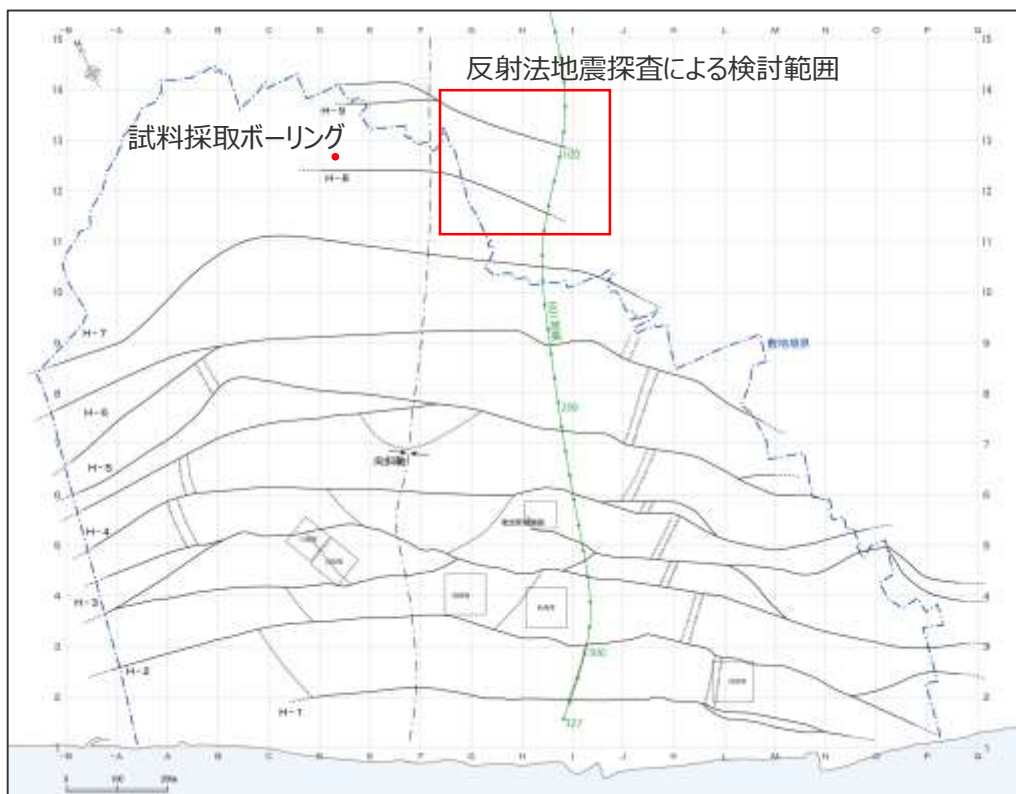
<検討に用いた反射法地震探査測線位置図>

## <反射法地震探査諸元(R01測線)>

震源	中型バイブレータ車 8t×1台
発振点間隔	10m
スイープ周波数	10～110Hz
スイープ回数	5～10回
スイープ時間	16秒
収録システム	RT2 System
収録時間	3秒 (1000Hz)
受振器	速度型10Hz, 3個/グループ (R01測線)
受振点間隔	10m

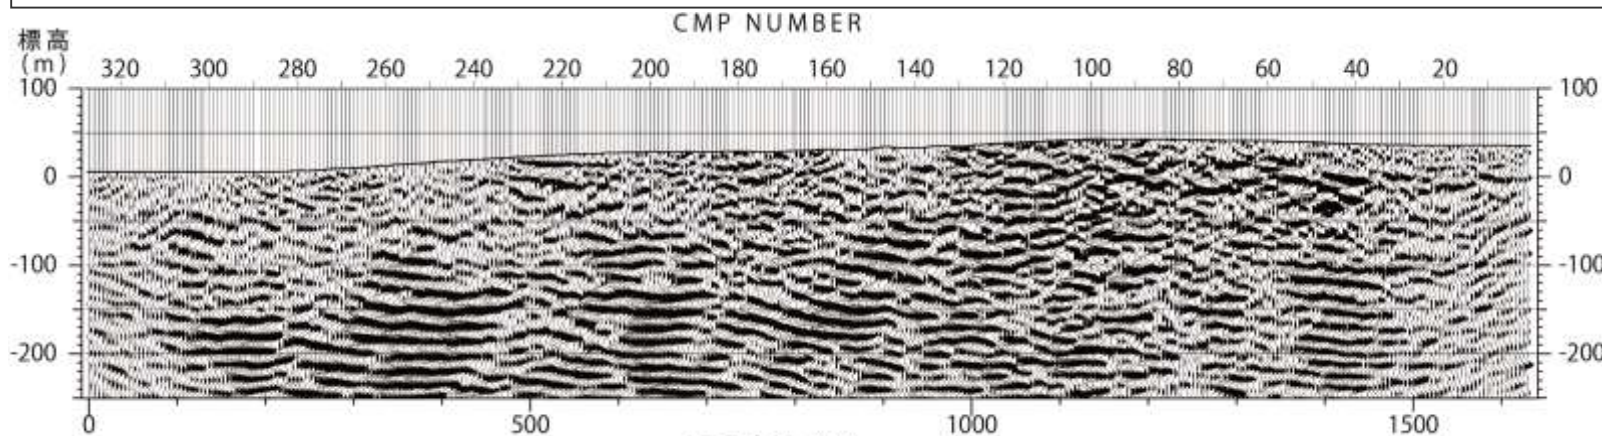
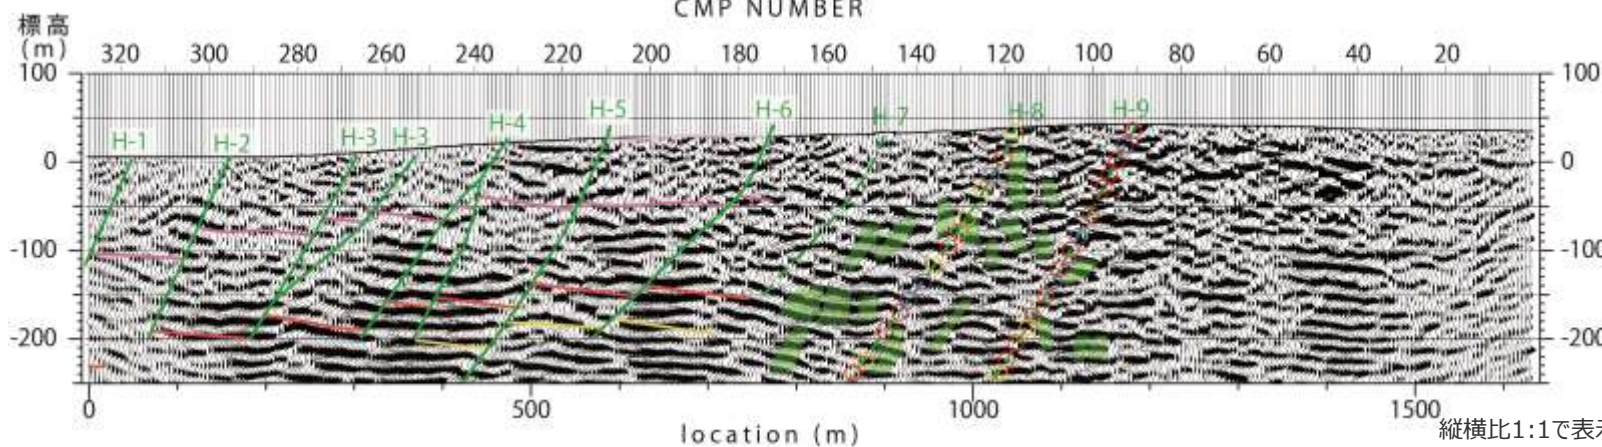
T.P.-13.5mの断層分布

- 本測線のCMP80～170程度において、標高-250m程度以浅の反射面は比較的明瞭である。これら明瞭な反射面には、比較的整然と連続する反射面群が断続的に認められる。それら反射面群を地表付近から深部にかけて直線状に分断する「南傾斜の明瞭な不連続面」（反射面の消失、断裂及び顕著な屈曲のいずれかが直線状に連続すると解釈できるもの）が認められ、これらはH-8及びH-9断層であると考えられる。
- 本測線で推定されるH-8及びH-9断層も、150m程度の間隔で分布し、傾斜は60°程度である。
- それらの断層の水平断面(T.P.-13.5m)におけるH-8及びH-9断層のCMPは、それぞれ123付近、96付近にあたり、この地点付近を通過するようH-8及びH-9断層の平面分布を推定した。

- 凡例
- H断層 (3Dモデル)
  - - - H断層 (反射記録による検討)
  - 凝灰岩層 (K-1)
  - 凝灰岩層 (K-2u)
  - 凝灰岩層 (K-3)
- H断層付近の反射面の解釈
- 反射面の消失
  - 反射面の断裂
  - 反射面の顕著な屈曲
  - 比較的整然と連続する反射面群

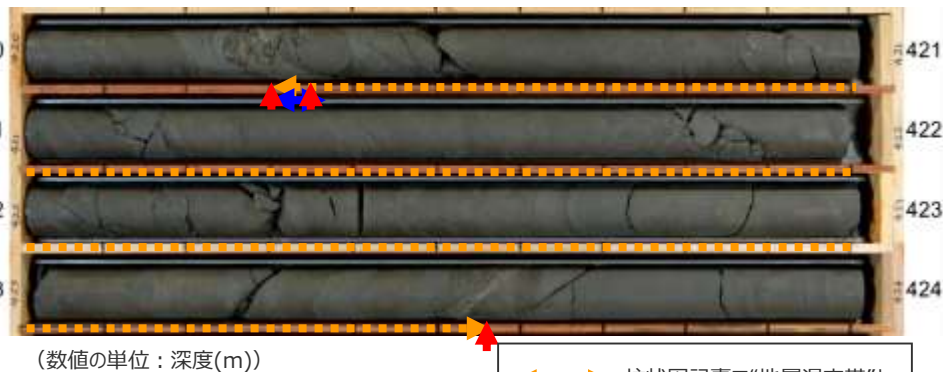
420.30m ∠60° 開離型断層。細粒物質の幅は1mm、上部3cmは破断。  
 420.30~423.56mに地層混交帯。  
 423.56m ∠50° 開離型断層。細粒物質の幅は1~3mm。

層理面には顕著な乱れは認められない

- H断層系と評価している箇所の「地層混交帯」（H-m0断層を例示）では、高角な断層に伴う流動的な変形構造（層理面の切断・引きずり変形による急傾斜化）が認められる。
- 一方、No.5孔の深部の“地層混交帯”では、層理面には顕著な乱れは認められず、健岩部と同様に堆積時の形状を保存している。

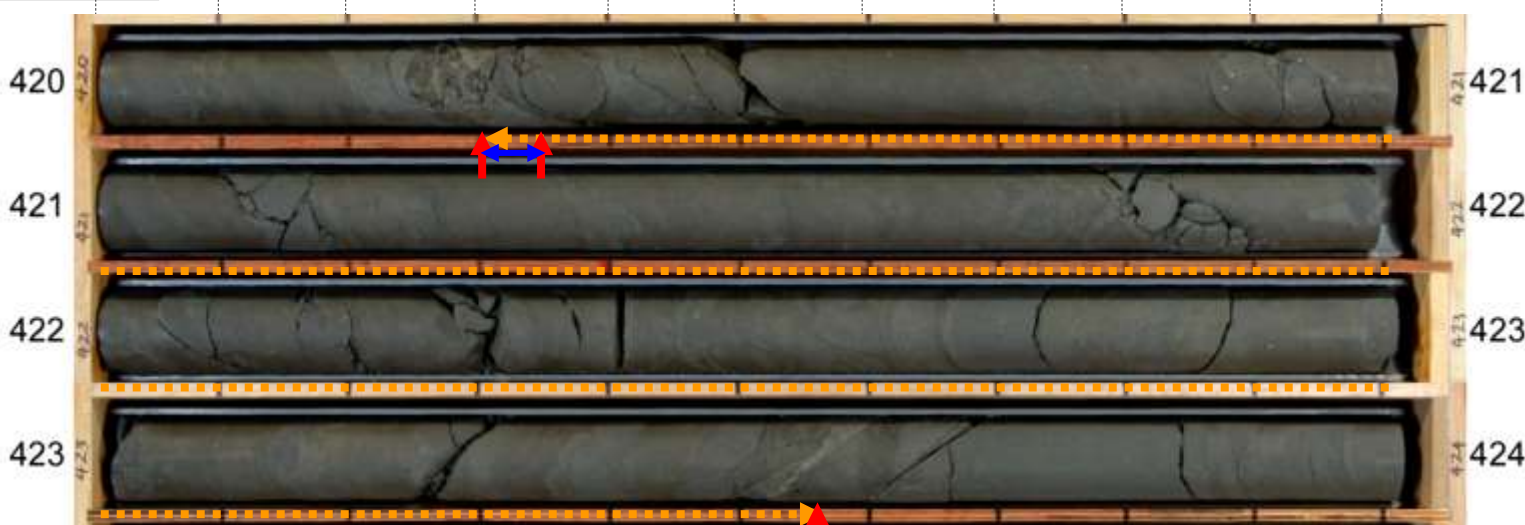
柱状図記事で“地層混交帯”としている420.30~423.56mの区間には、砂岩と泥岩が入り混じったような層相が認められるが、岩片状を呈する部分や層理に顕著な乱れも認められない。

これらのことから、本区間は、地層混交帯（流動的な変形構造をもつ区間）ではなく、堆積時の構造（健岩部）と解釈される。

(注)：本区間は、砂岩比率の高い相良層の範囲であるが、局所的に泥岩比率が高くなっている。

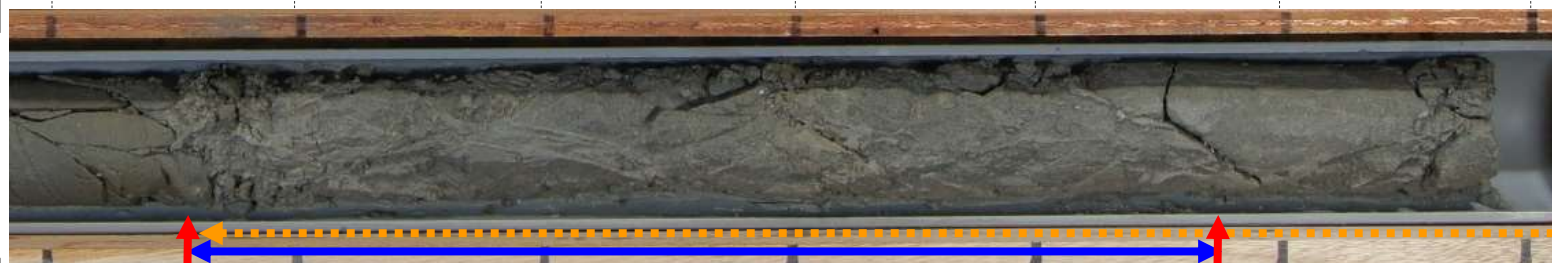
柱状図で“地層混交帯”としている区間のうち、開離型断層に挟まれた区間（521.45～521.87m）は、砂岩層であり、網目状の構造（ゆ着型断層含む）が認められるが、岩片状～粒状を呈していないこと、層理面に顕著な乱れも認められないことから、堆積構造が保持されていると考えられる。また、下側の開離型断層より下部の区間（521.87～522.00m）は、コアに乱れがなく、健岩部であると解釈される。

上側の開離型断層（521.45m）及び下側の開離型断層（521.87m）は、断層近傍のコアが岩片状～粒状を呈しておらず、いずれも幅をもたない小断層と解釈される。

これらのことから、これら構造は、堆積時の構造（健岩部）及び幅を持たない小断層と解釈される。

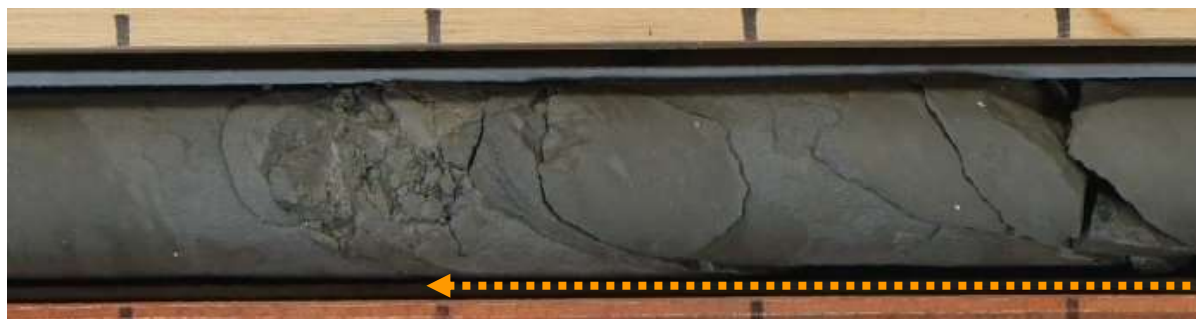
→CT画像による観察結果は、「本断層は一定の幅を持つものの、その幅（断層面に対し直交方向の幅）は5cmに満たないことから、『H断層系と同性状の断層』に該当しない」としたコア写真による解釈と整合的である。

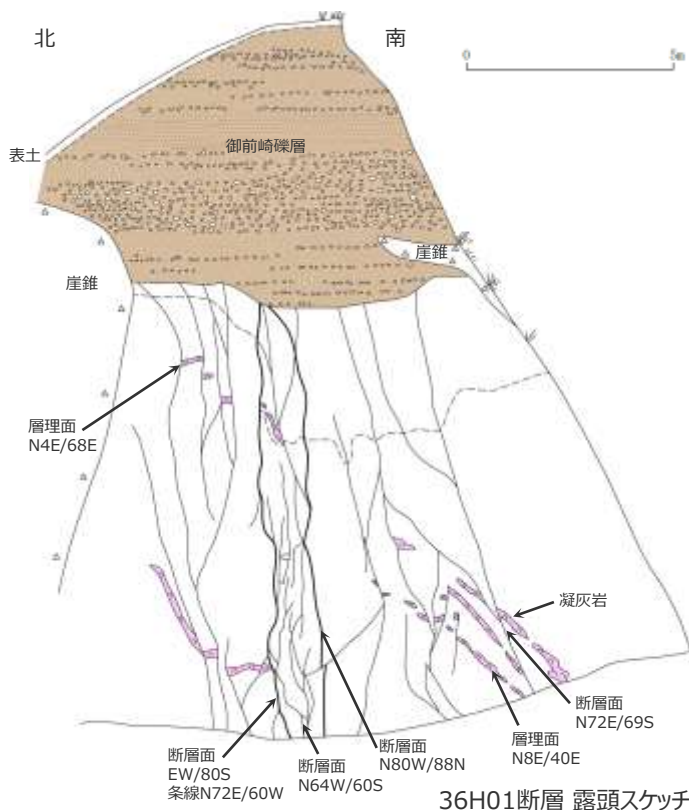
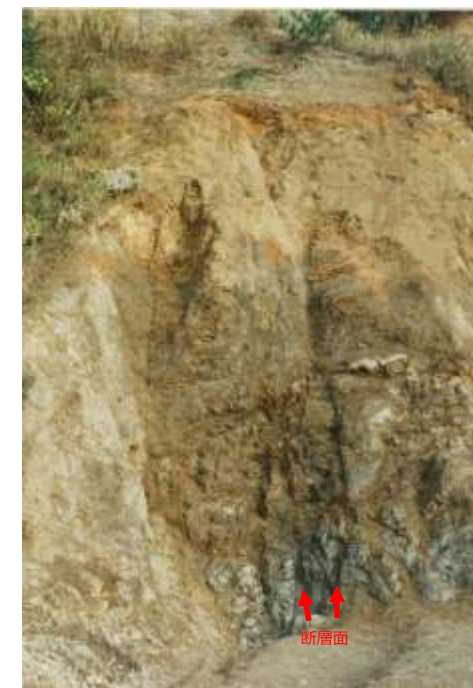
36H01断層 露頭写真

- 概ねN60～80°W走向、60～80°S傾斜であるが、上盤側断層面の一部には高角度北傾斜の断層面も認められる。
- 2条の平行な断層面が認められ、断層面沿いには厚さ1cm程度の細粒物質が認められる。
- 断層面近傍では、砂岩及び凝灰岩は角礫状を呈さず、一部で膨縮が認められ、レンズ状をなしている。また、凝灰岩には明瞭な引きずりが認められる。
- 本断層は、断層周辺の断層に伴う凝灰岩の引きずりの方向から、南傾斜の正断層と推定される。
- 36H01断層は、御前崎礫層と考えられる礫層に不整合に覆われており、礫層の基底面に変位や変形は認められない。

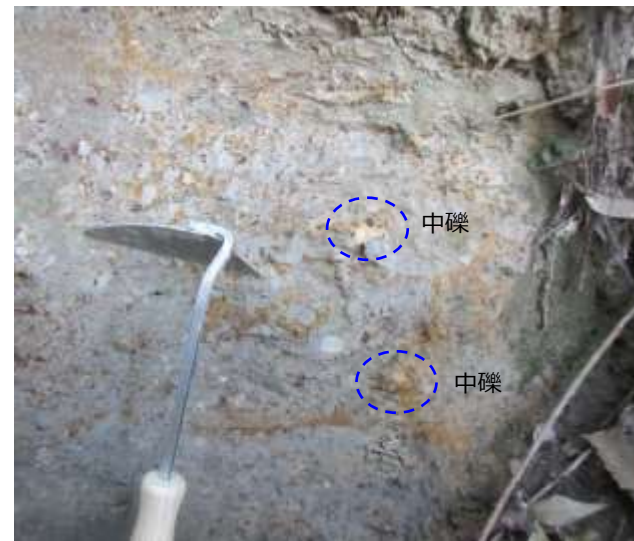
露頭③拡大写真

- 本地点は露頭下部にあたり標高55m程度である。
- 本地点の古谷泥層は灰色のシルト層～粘土層からなり、中礫を含む。

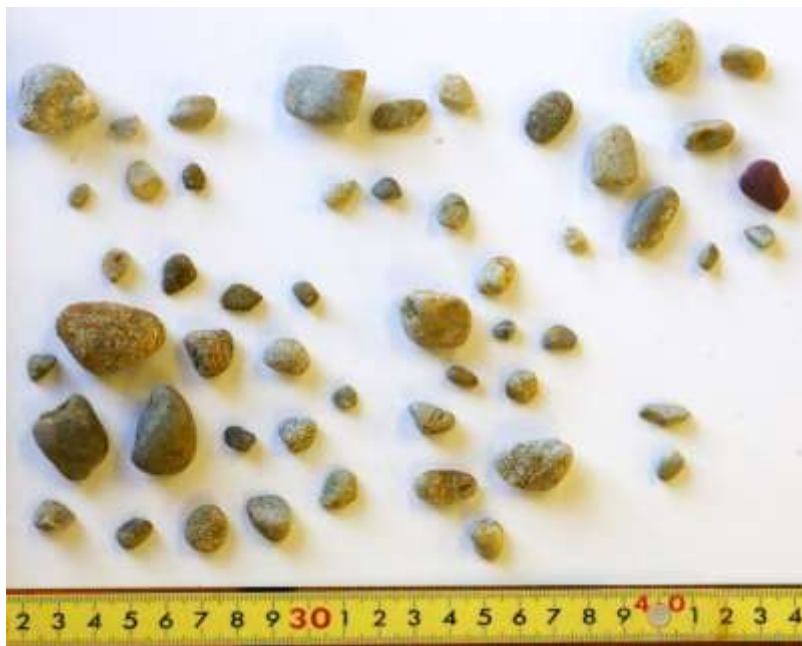
- ・ 基底付近に確認される礫について、上位の黄褐色砂礫混じりシルト層には、河成～海成と考えられる礫径2cm程度の砂岩・頁岩・チャートの円～扁平礫が含まれる。下位の灰色シルト質礫混じり砂層～灰緑色シルト質砂混じり礫層には、礫径最大5cm程度のシルト質の亜角～亜円礫が含まれる。
- ・ 上位に含まれる砂岩・頁岩・チャートの礫は、その礫種から大井川流域からもたらされた四万十累層群起源と考えられ、下位に含まれるシルト質の礫は、その礫種から相良層由来と考えられる。
- ・ なお、BF4地点の基底礫は大部分が四万十層群起源と考えられることから、上位の“砂岩・頁岩・チャートの円～扁平礫”をBF4地点との対比対象とする。

②：シルト質亜角～亜円礫を含む  
（相良層由来と考えられる）

①：砂岩・頁岩・チャートの円～扁平礫を含む  
（大井川由来（四万十層群起源）と考えられる）
