H4-CA-219-R02

浜岡原子力発電所 敷地の地質・地質構造（コメント回答） 補足説明資料

H-8断層及びH-9断層の分布について (反射記録等を用いた検討)

大深度ボーリング柱状図において H断層系と関連があるように記載された深部の断層について 【コメントNo.92への回答】

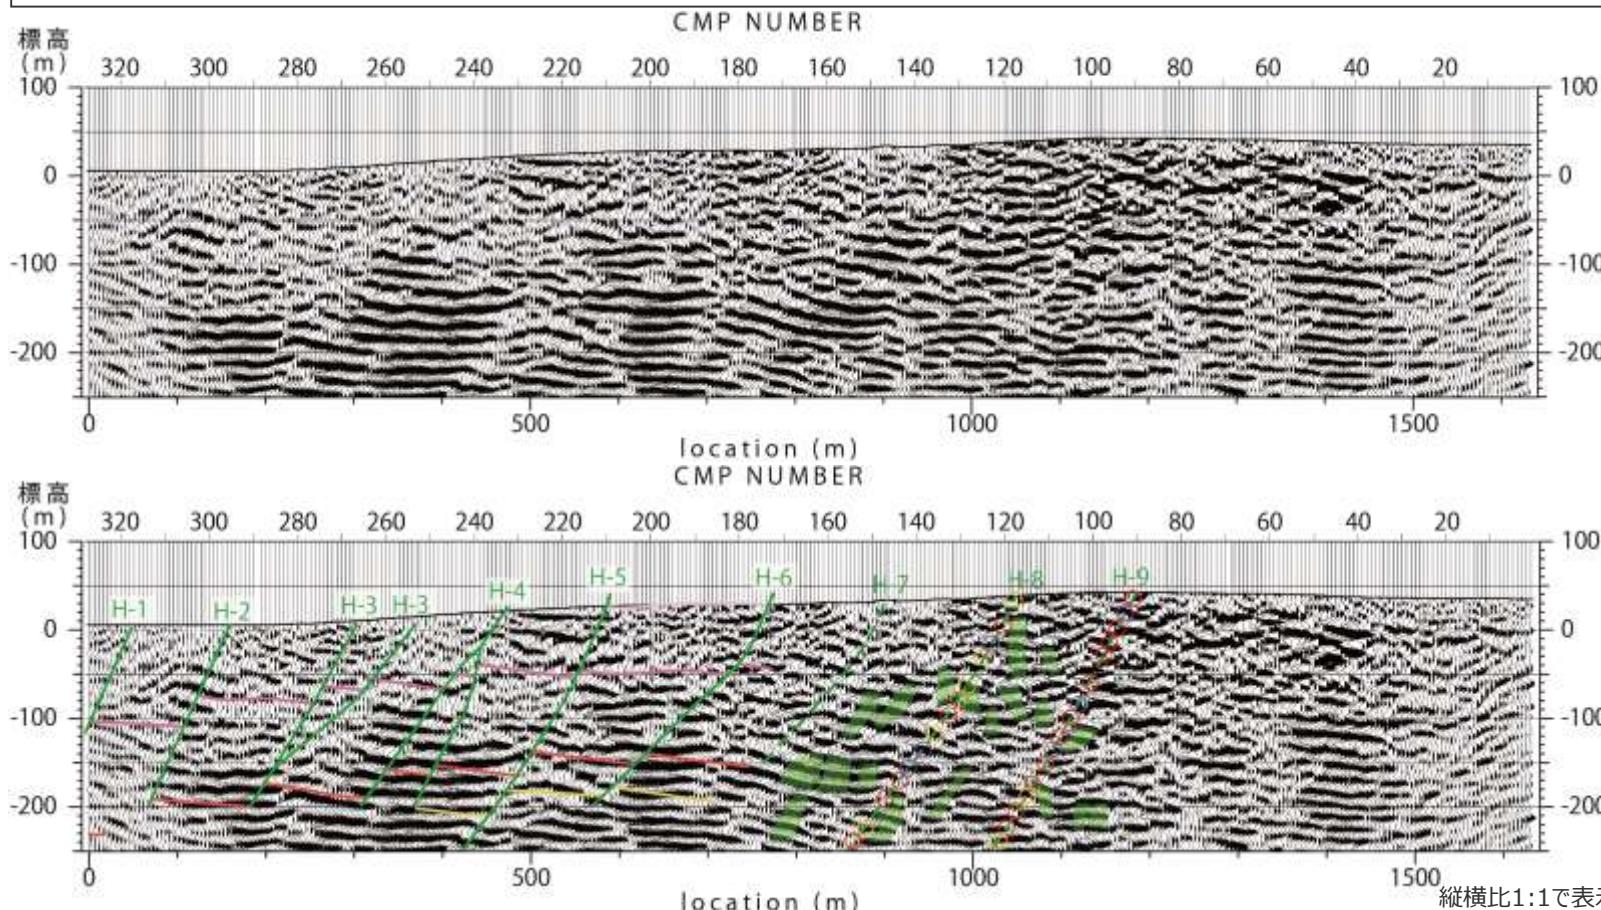
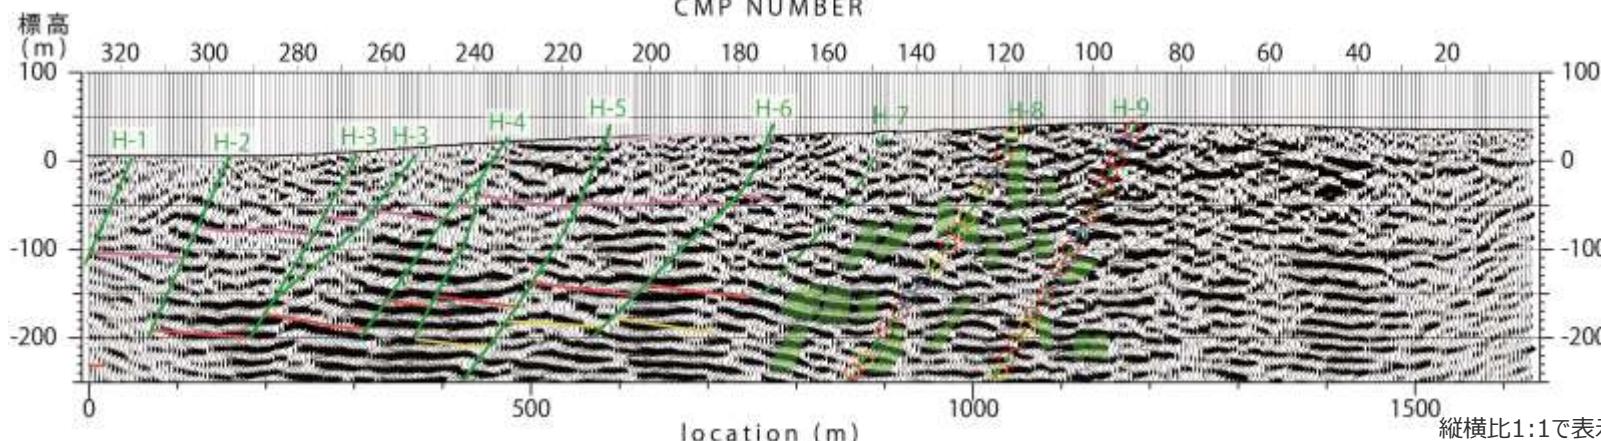
反射法地震探査（R01測線）における検討

- 本測線のCMP80～170程度において、標高-250m程度以浅の反射面は比較的明瞭である。これら明瞭な反射面には、比較的整然と連続する反射面群が断続的に認められる。それら反射面群を地表付近から深部にかけて直線状に分断する「南傾斜の明瞭な不連続面」（反射面の消失、断裂及び顕著な屈曲のいずれかが直線状に連続すると解釈できるもの）が認められ、これらはH-8及びH-9断層であると考えられる。
- 本測線で推定されるH-8及びH-9断層も、150m程度の間隔で分布し、傾斜は60°程度である。
- それらの断層の水平断面(T.P.-13.5m)におけるH-8及びH-9断層のCMPは、それぞれ123付近、96付近にあたり、この地点付近を通過するようH-8及びH-9断層の平面分布を推定した。

凡 例
H断層（3Dモデル）
H断層（反射記録による検討）
凝灰岩層（K-1）
凝灰岩層（K-2u）
凝灰岩層（K-3）
H断層付近の反射面の解釈
○ 反射面の消失
○ 反射面の断裂
○ 反射面の顕著な屈曲
比較的整然と連続する反射面群

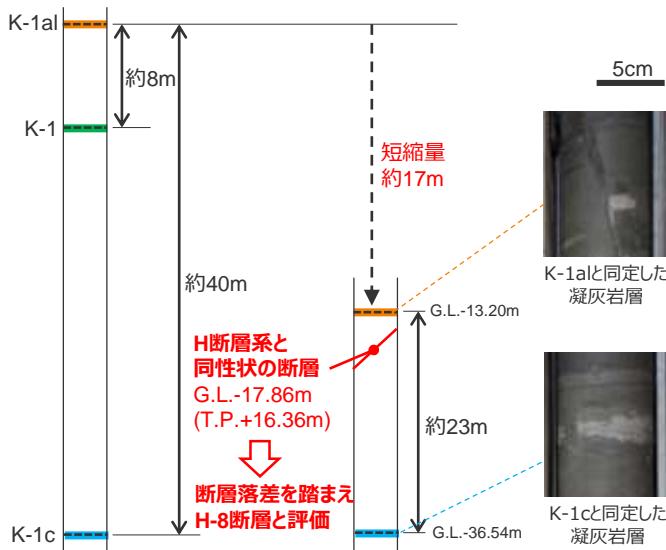
D-2孔の簡易柱状図

- H-8断層の追加調査として、H-8断層を確認し、採取した試料を用いてH-m4～H-m0, H-1～H-7, H-9断層と同項目の観察・試料分析を行った。
- H-8断層の確認にあたっては、同断層の西側延伸部では既往ボーリング（W24, W24', W24''孔）により、H断層系と同性状の断層が確認できており、この断層がH-8断層である可能性が高いと考えられることから、この断層が有意に大きい落差（10m程度以上）を持つこと示すため、断層の上盤側及び下盤側の鍵層について調査した。
- 断層の観察・試料分析にあたっては、新鮮な試料が必要となることから、上記既往ボーリング調査地点付近において新たに試料採取用のボーリング（D-2孔）を実施し、上記鍵層の調査についても同孔のコアを用いて実施した。

- D-2孔においては、標高17m付近（上記既往ボーリングで確認されたH断層系と同性状の断層の延長部）でH断層系と同性状の断層が確認された。※
- また、断層の上盤側及び下盤側にはそれぞれ凝灰岩が確認され、層相及び火山ガラスの屈折率によりK-1al, K-1cと同定された。
- これら凝灰岩を鍵層として用いると、両凝灰岩間の層厚は、標準的な層厚に比べ約17mの短縮がみられることから、D-2孔及び既往ボーリング（W24, W24', W24''孔）で確認されたH断層系と同性状の断層の落差は約17mであると考えられる。

D-2孔及び既往ボーリング（W24, W24', W24''孔）で確認されたH断層系と同性状の断層は、有意に大きい落差を持つことが確認できたことから、同断層がH-8断層であると評価した。

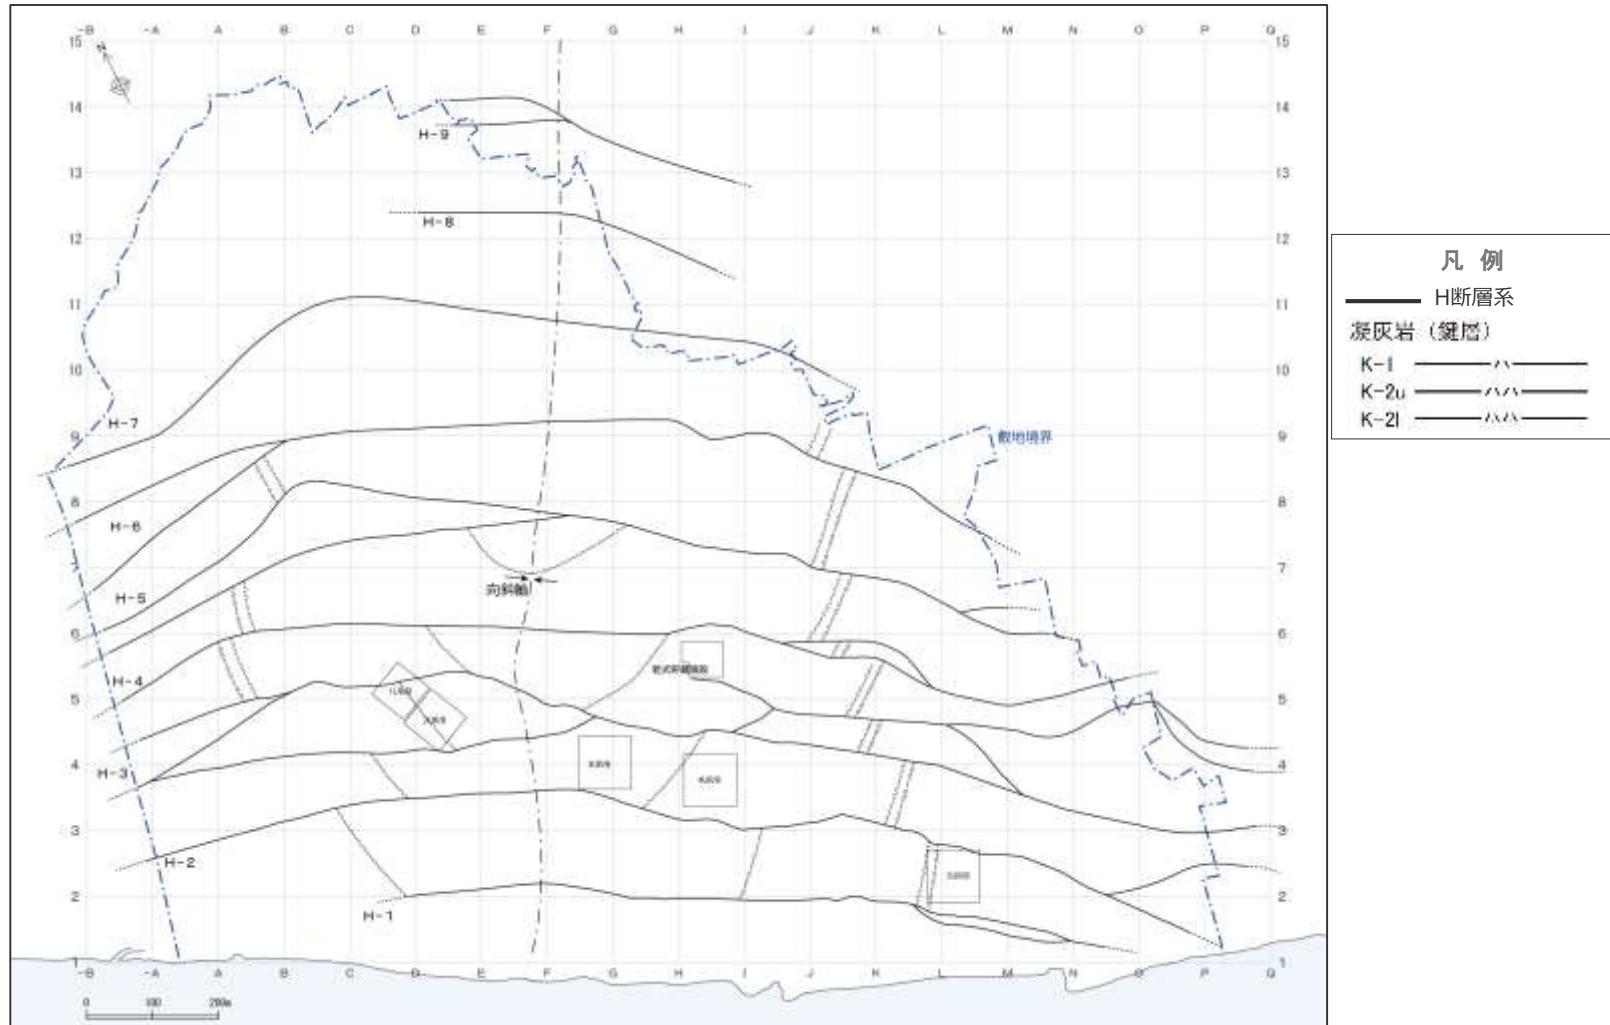
H断層系分布図の変更点 (F+60-Line断面)

- これらの検討を踏まえH-8及びH-9断層の平面分布を見直した。
- これらの結果によっても、従来確認しているH断層系の特徴（走向N40～80°Wで、海岸線（N60°W）とほぼ平行に互いに50～150m程度の間隔で、分布する）に変わりがないことが確認された。

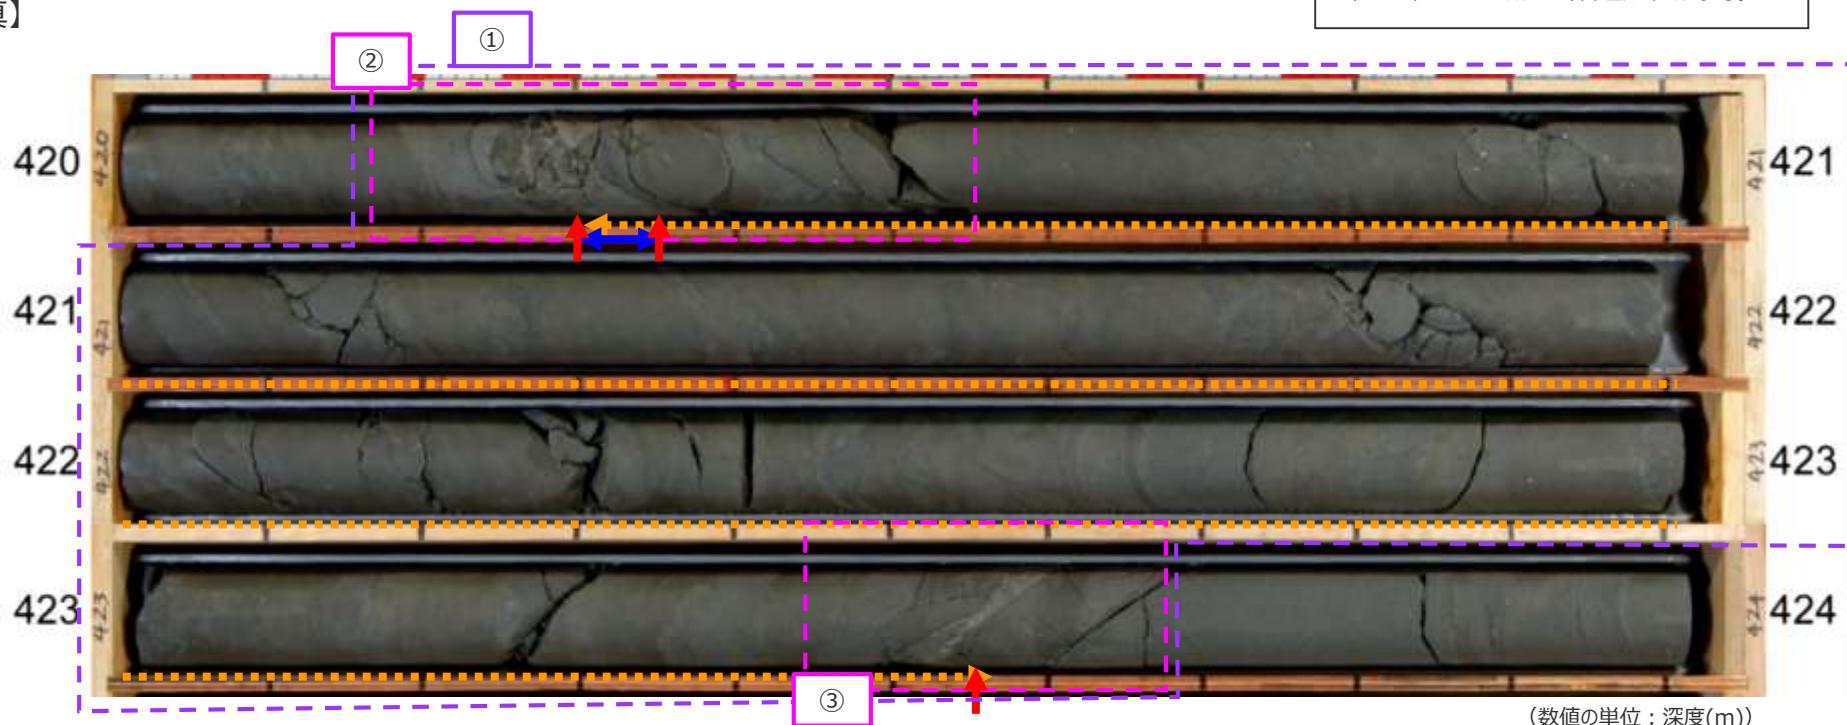
【コア写真】

- 420.30m～423.56mの区間を“地層混交帯”とし，上部の420.30m，下部の423.56mそれぞれに開離型断層としている。
- 以下，①地層混交帯部，②断層部（上側），③断層部（下側）それぞれについて，詳細を確認する。

420.30m $\angle 60^\circ$ 開離型断層。細粒物質の幅は1mm。上部3cmは破碎。

420.30～423.56mに地層混交帯。

423.56m $\angle 50^\circ$ 開離型断層。細粒物質の幅は1～3mm。

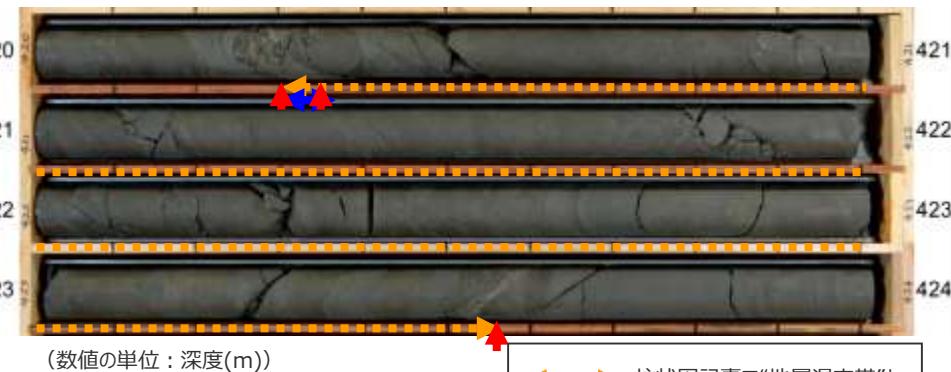
● No.5孔 (深部の地層混交帯)

- H断層系と評価している箇所の「地層混交帯」（H-m0断層を例示）では、高角な断層に伴う流動的な変形構造（層理面の切斷・引きずり変形による急傾斜化）が認められる。
- 一方、No.5孔の深部の“地層混交帯”では、層理面には顕著な乱れは認められず、健岩部と同様に堆積時の形状を保存している。

層理面には顕著な乱れは認められない

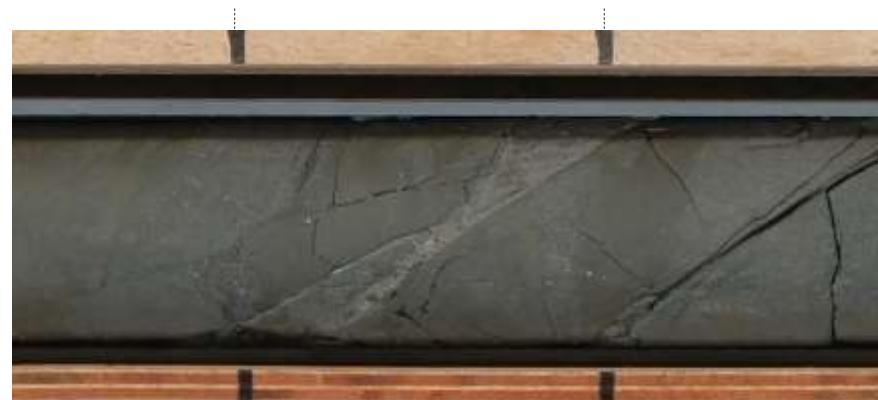
③断層部（下側）の詳細確認

423.56mの開離型断層は、断層近傍のコアが岩片状～粒状を呈しておらず、健岩部と解釈されることから、本断層は、幅を持たない開離型断層と解釈される。

→本断層は、「H断層系と同性状の断層」に該当しない。

（注）423.56mの開離型断層は、詳細に見ると、近接した2条の断層面が交差するように認められる。

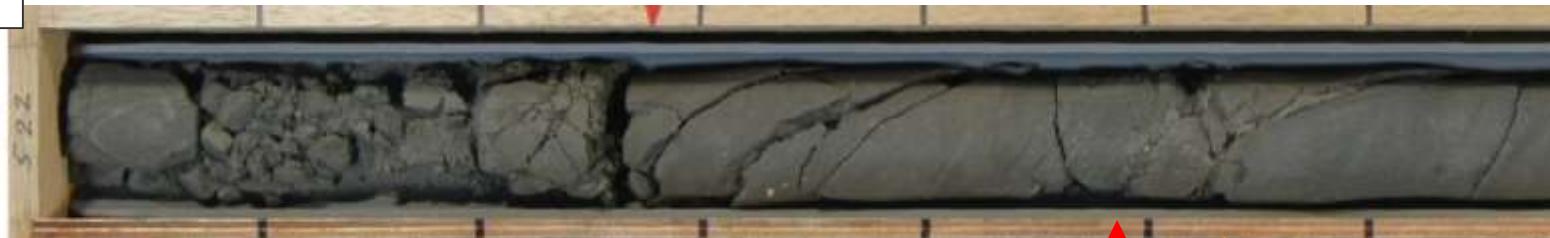
②下部区間（深度522.00～522.55m）の詳細確認

柱状図記事で“地層混交帶”としている区間のうち、522.06～522.25mのコアは、岩片状～粒状にみえるが、不均質に割れており、端部は水平な割れ目でコア昇降部（コア写真の▼部）にあたることから、掘削・採取時のコアの乱れと解釈する。

“地層混交帶”としている区間のうち、その他の区間（522.00～522.06m, 522.25～522.55m）は、一部に割れ目は認められるが、コアに乱れがなく、層理面に顕著な乱れも認められないことから、健岩部と解釈される。

下側の開離型断層（522.55m）は、断層近傍のコアが岩片状～粒状を呈しておらず、幅をもたない小断層と解釈される。これらのことから、これら構造は、幅を持たない小断層及び掘削・採取時のコアの乱れであると解釈される。

→本構造は、「H断層系と同性状の断層」に該当しない。

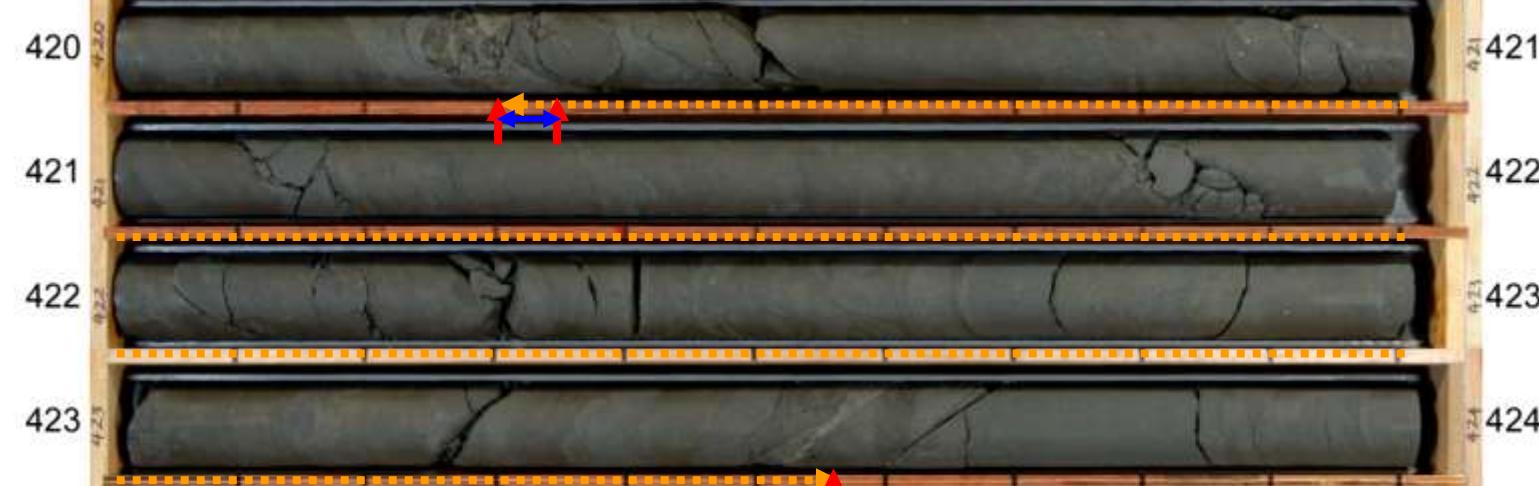
①地層混交帯部のCT画像について

コア写真による解釈（スケッチ図により説明を補足）と同様、岩片状を呈する部分は認められず、層理面は堆積時の構造が保存され（右CT画像ピンク枠）、顕著な乱れも認められない。

(注) CT画像では、層理面が最急勾配となる断面を表示

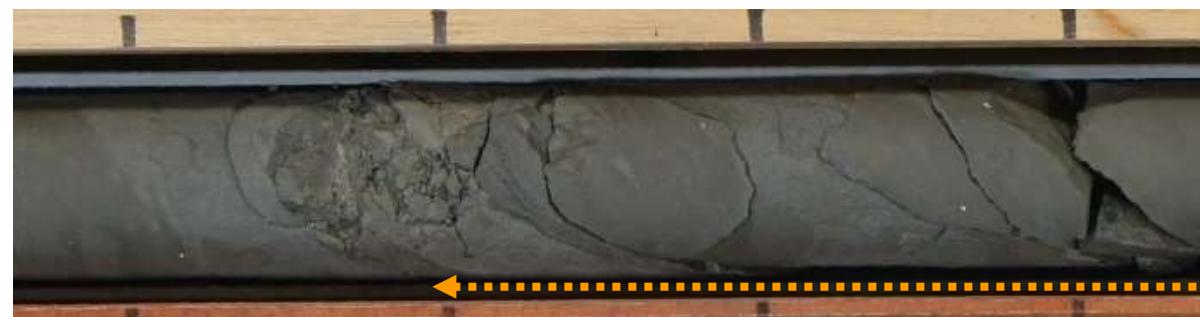
②断層部（上側）のCT画像について

→CT画像による観察結果は、「本断層は一定の幅は持つものの、その幅（断層面に対し直交方向の幅）は5cmに満たないことから、『H断層系と同性状の断層』に該当しない」としたコア写真による解釈と整合的である。

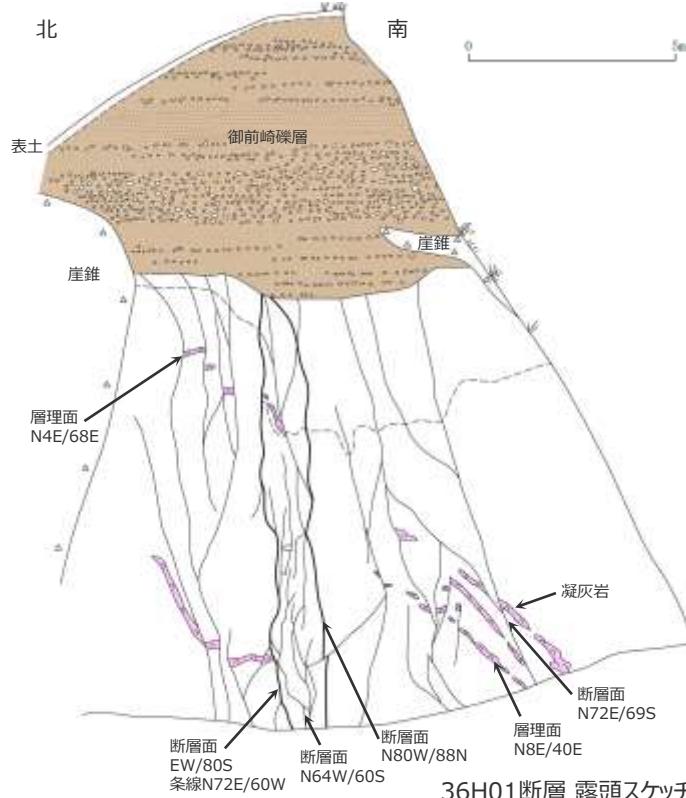
36H01断層 露頭写真

- 概ねN60~80°W走向、60~80°S傾斜であるが、上盤側断層面の一部には高角度北傾斜の断層面も認められる。
- 2条の平行な断層面が認められ、断層面沿いには厚さ1cm程度の細粒物質が認められる。
- 断層面近傍では、砂岩及び凝灰岩は角礫状を呈さず、一部で膨縮が認められ、レンズ状をなしている。また、凝灰岩には明瞭な引きずりが認められる。
- 本断層は、断層周辺の断層に伴う凝灰岩の引きずりの方向から、南傾斜の正断層と推定される。
- 36H01断層は、御前崎礫層と考えられる礫層に不整合に覆われており、礫層の基底面に変位や変形は認められない。

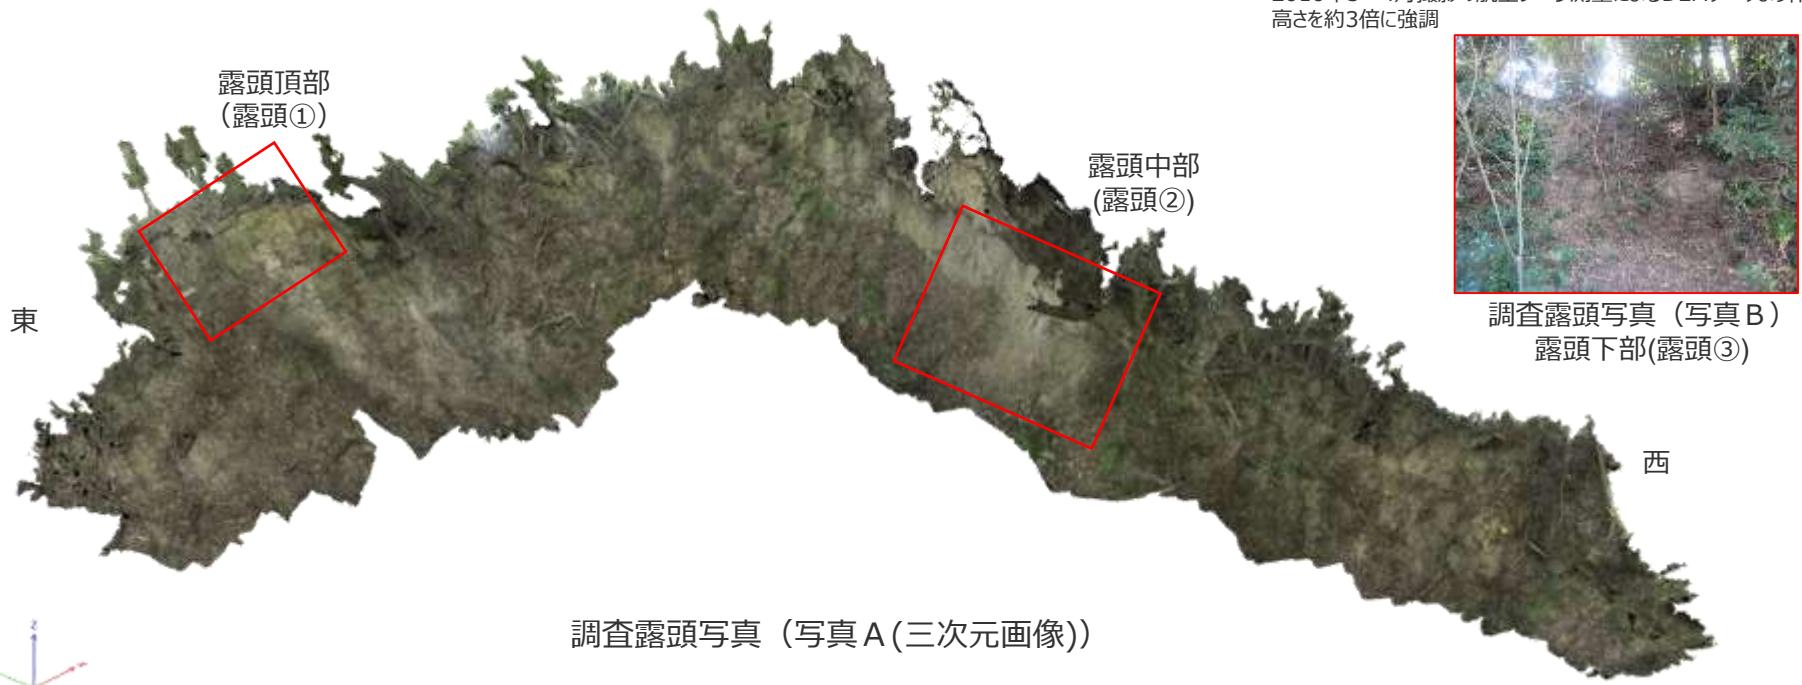
調査露頭写真（写真A(三次元画像)）

- 露頭調査は、丘陵部北面に広く露出する古谷泥層を対象として実施し、地質分布及び層相について調査を行った。
- 露頭では、侵食が進んでいるものの、斜面全体にわたって古谷泥層が確認される。
- 古谷泥層の層相は、露頭の頂部にあたる東部において、白色シルト～粘土層からなり、小礫を主体とした砂礫層及び大礫を含む砂礫層に不整合に覆われる（露頭①）。露頭中部では暗灰色～灰色のシルト層～粘土層からなり、細粒砂の薄層を狭在する（露頭②）。露頭下部では古谷泥層は灰色のシルト層～粘土層からなり、中礫を含む（露頭③）。

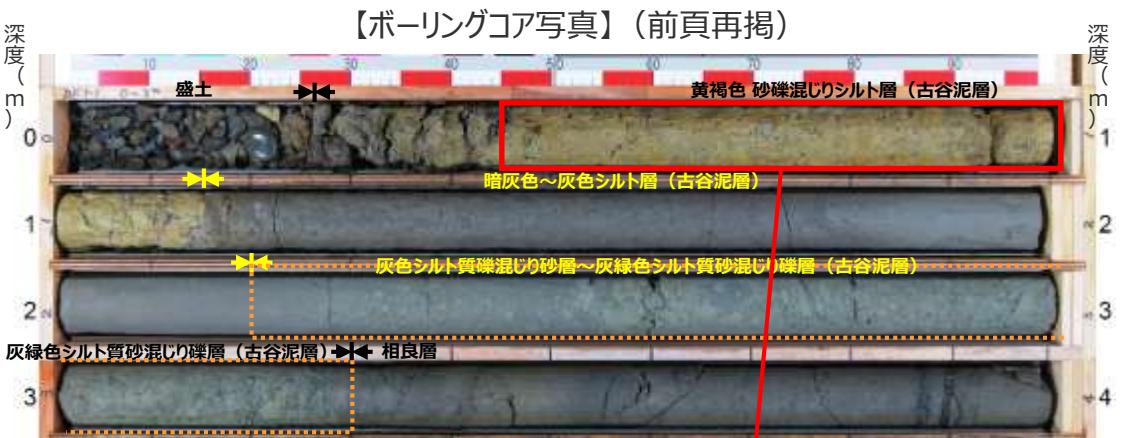
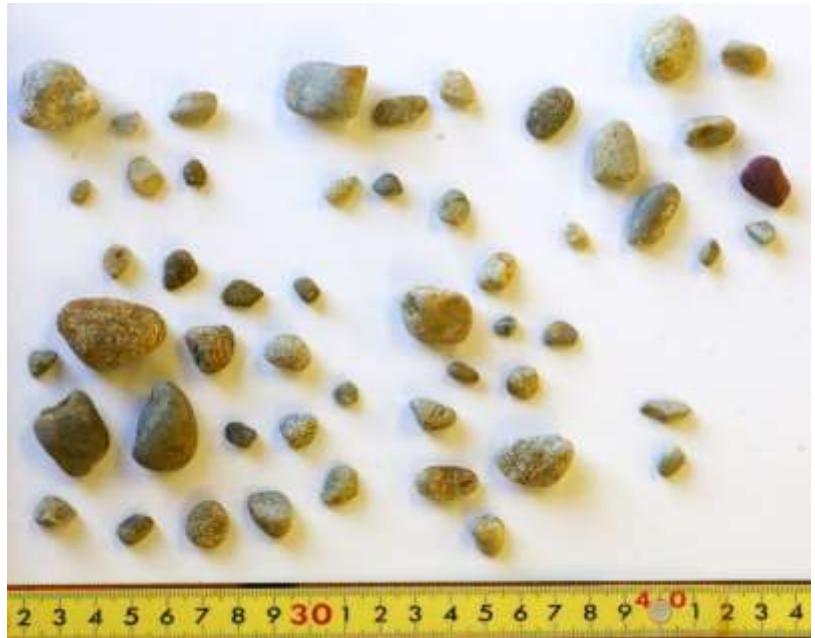
①砂岩・頁岩・チャートの円～扁平礫の写真
(BF1-1孔ボーリングコアの該当区間を半割して採取)

- 基底付近に確認される礫について、上位の黄褐色砂礫混じりシルト層には、礫径2cm程度の砂岩・頁岩・チャートの円～扁平礫が含まれる。下位の灰色シルト質礫混じり砂層～灰緑色シルト質砂混じり礫層には、礫径最大5cm程度のシルト質の亜角～亜円礫が含まれる。
- 上位に含まれる砂岩・頁岩・チャートの礫は、その礫種から大井川流域からもたらされた四万十層群起源と考えられ、下位に含まれるシルト質の礫は、その礫種から相良層由来と考えられる。
- なお、BF4地点の基底礫は大部分が四万十層群起源と考えられることから、上位の“砂岩・頁岩・チャートの円～扁平礫”をBF4地点との対比対象とする。
