志賀原子力発電所2号炉 敷地の地質・地質構造について

補足資料

2022年3月14日
北陸電力株式会社

変質鉱物に関する調査結果

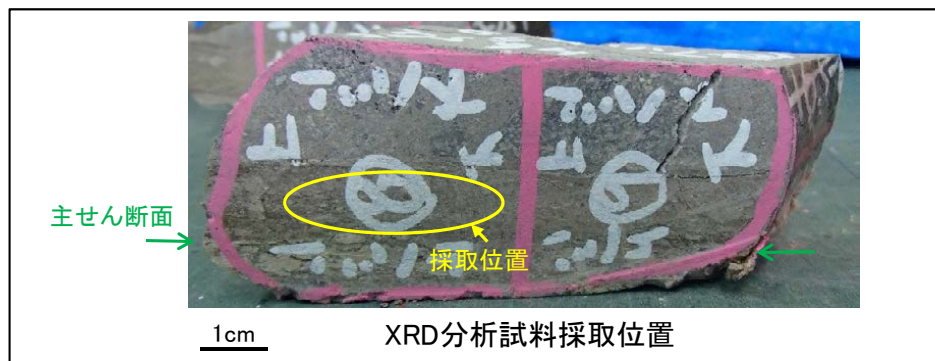
回折チャート(不定方位)

- 最新ゾーン付近でXRD分析を実施した結果、主な粘土鉍物としてスメクタイトが認められる。
- スメクタイトについて詳細な結晶構造判定を行うために、同一断層の別孔(岩盤調査坑No.27孔, No.7-1孔, No.16付近)の破碎部においてXRD分析(粘土分濃集)を実施した結果、I/S混合層と判定される。
