大洗研究所（南地区）
高速実験炉原子炉施設（「常陽」）

耐震重要施設の基礎地盤及び
周辺斜面の安定性評価について
（コメント回答）

令和4年4月14日
国立研究開発法人日本原子力研究開発機構

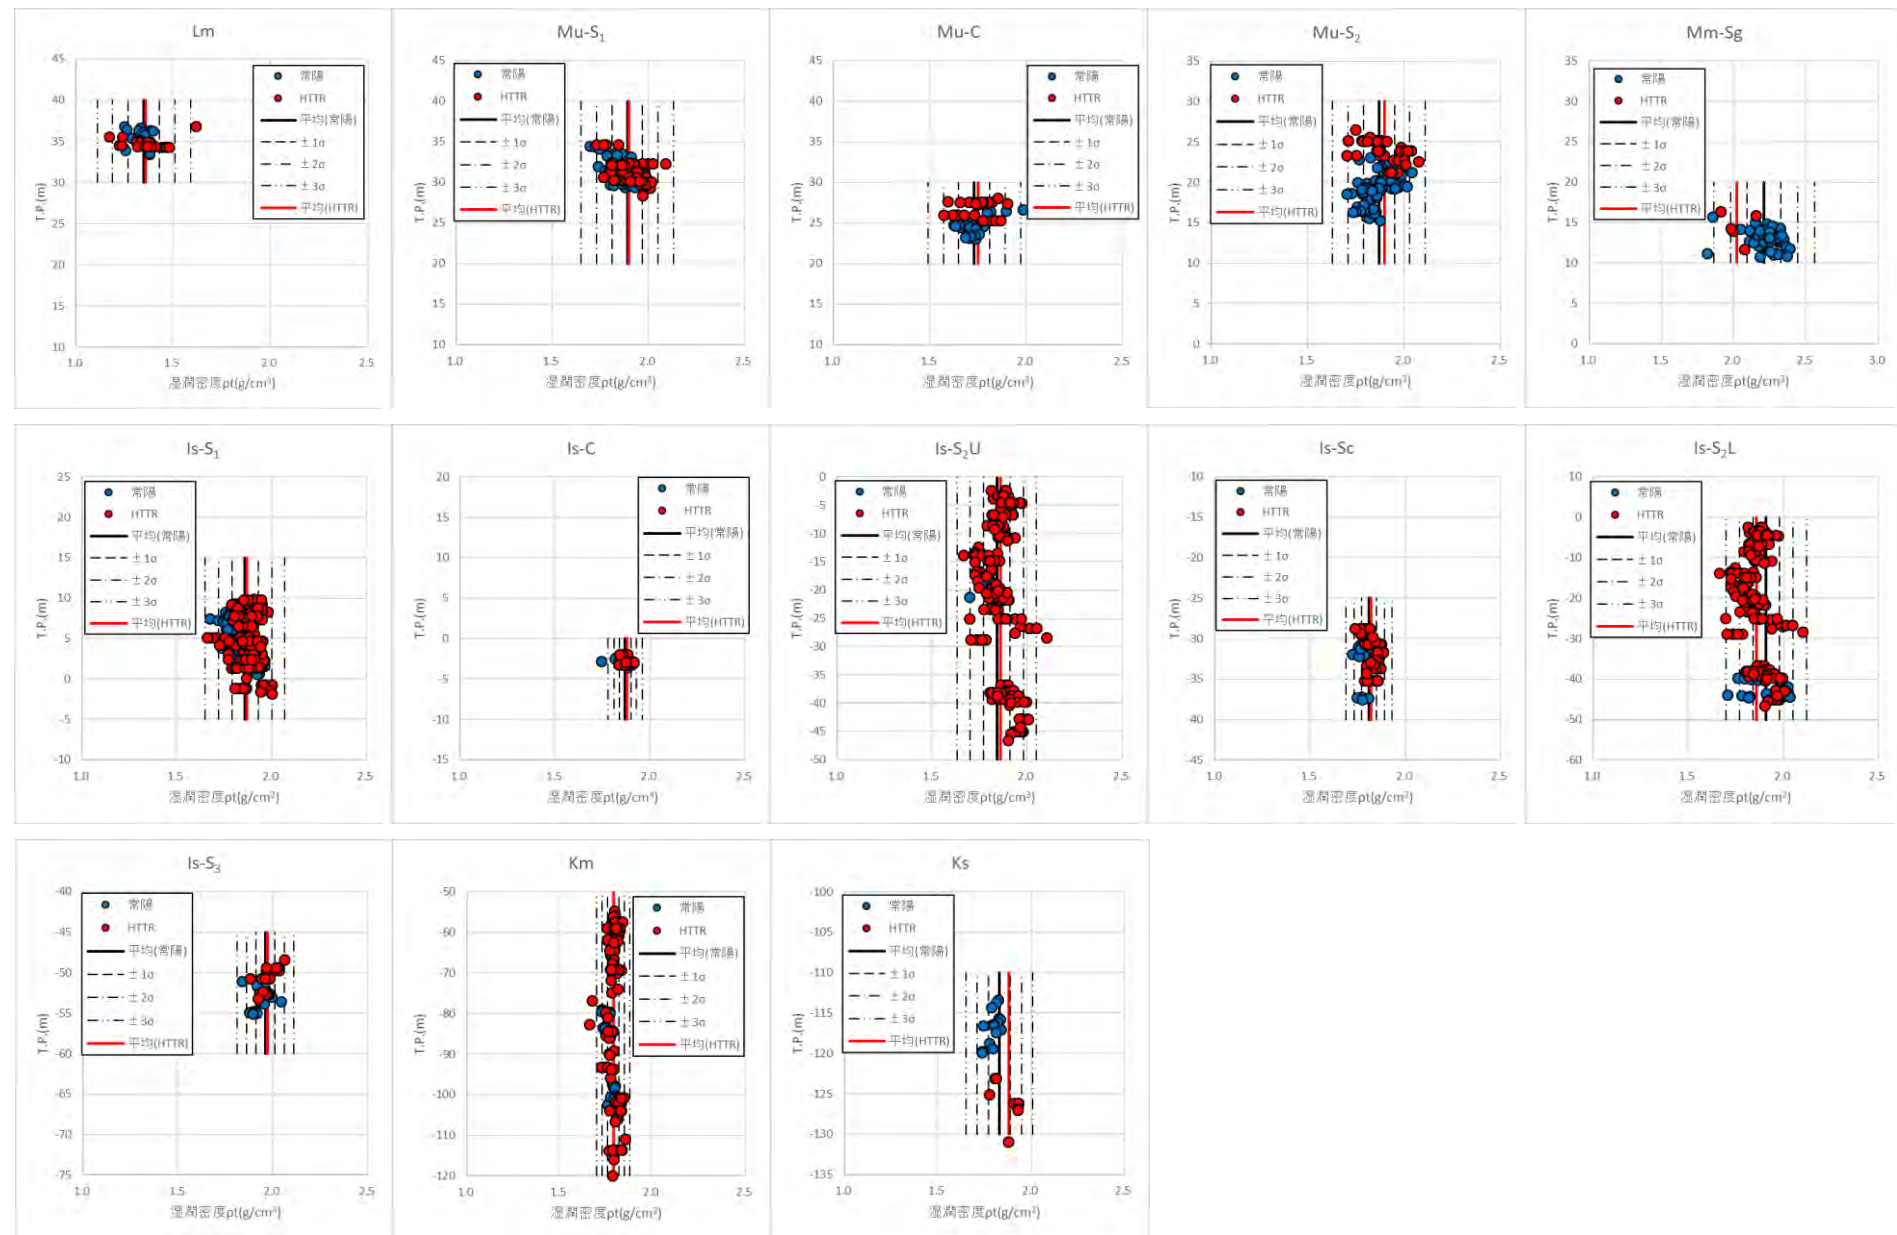
JAEA 解析用物性値の比較 (湿潤密度 ρ_t)

- 常陽とHTTRにおける解析用地盤物性値を比較した。
- ばらつきの指標の一つである標準偏差 σ を用いて、常陽の物性平均値 $\pm 1\sigma$ 、 $\pm 2\sigma$ 及び $\pm 3\sigma$ を設定し、HTTRの物性平均値と比較することで両者の違いを評価した。また、回帰式により物性を設定している動的変形特性(正規化せん断弾性係数 G/G_0 及び減衰率 h)については、常陽の回帰式へのHTTRの物性値の当てはまりを検討するため決定係数 R^2 を用いて評価した。
- 常陽とHTTRの物性値の差は概ね $\pm 1\sigma$ 内であり、ややばらつきが見られる物性値においても $\pm 3\sigma$ 内に位置する。決定係数 R^2 の値も0.6以上となることからHTTRの物性値は、常陽の物性値の分布範囲に含まれる。よって、両者の物性値には本質的に差がないと評価した。

物性項目	地層名	解析用物性値				
		常陽			HTTR	
		平均値	標準偏差 σ	試験個数	平均値	試験個数
湿潤密度 $\rho_t(\text{g/cm}^3)$	Lm	1.35	0.08	43	1.36	27
	Mu-S ₁	1.89	0.08	119	1.90	67
	Mu-C	1.73	0.08	63	1.75	27
	Mu-S ₂	1.87	0.08	128	1.90	40
	Mm-Sg	2.21	0.12	61	2.02	5
	Is-S ₁	1.86	0.07	250	1.87	158
	Is-C	1.87	0.03	46	1.88	30
	Is-S ₂ U	1.84	0.07	164	1.86	190
	Is-Sc	1.81	0.04	60	1.82	40
	Is-S ₂ L	1.91	0.07	66	1.86	190
	Is-Sg	(HTTRと同じ)			1.98	11
	Is-S ₃	1.96	0.05	40	1.97	20
	Km	1.79	0.03	159	1.79	111
	Ks	1.83	0.06	26	1.88	10
初期せん断弾 性係数 $G_0(\text{MN/m}^2)$	Lm	40.8	17.47	39	42.3	27
	Mu-S ₁	195	42.80	103	222	67
	Mu-C	148	21.77	55	150	27
	Mu-S ₂	338	46.75	96	354	40
	Mm-Sg	631	94.03	41	752	5
	Is-S ₁	358	48.77	214	359	158
	Is-C	274	39.26	42	275	30
	Is-S ₂ U	266	33.02	156	288	190
	Is-Sc	291	27.43	52	285	40
	Is-S ₂ L	383	46.48	58	288	190
	Is-Sg	(HTTRと同じ)			714	11
	Is-S ₃	477	39.29	32	485	20
	Km	487	88.43	159	464	111
	Ks	684	103.37	26	763	10

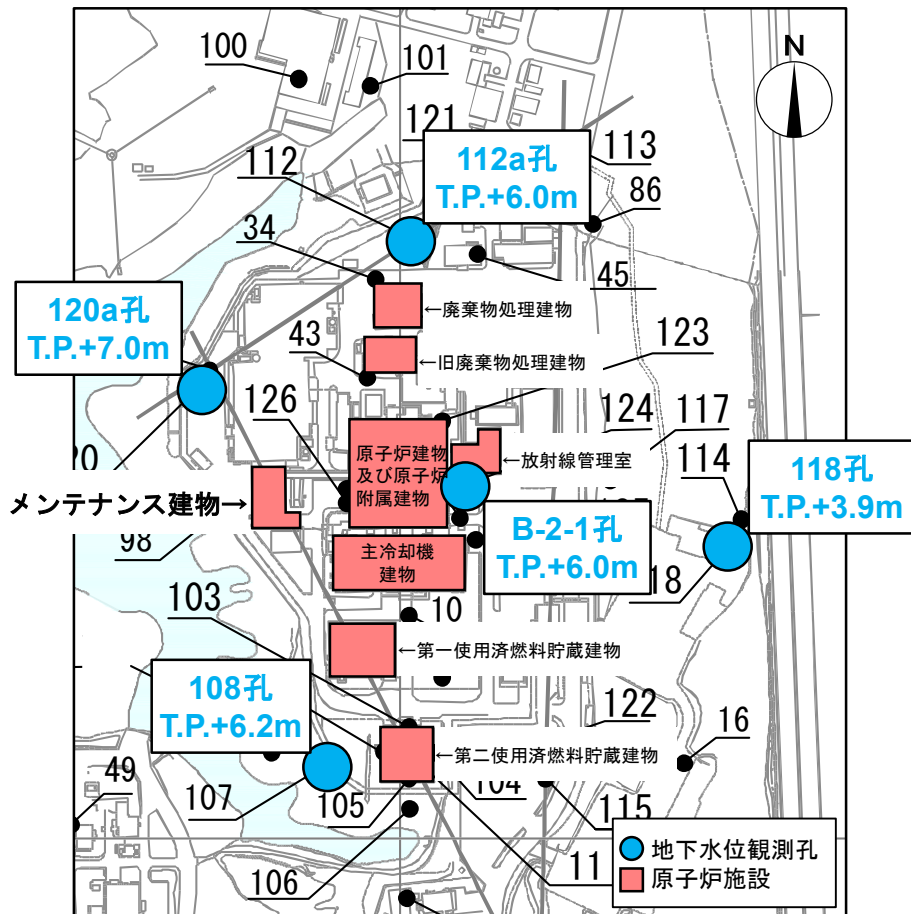
図 地下水位分布及び施設配置図

- ・地盤の安定性評価を行う「原子炉建物及び原子炉附属建物」「主冷却機建物」及びそれらの南北方向に並んで位置する「廃棄物処理建物」「旧廃棄物処理建物」「第一使用済燃料貯蔵建物」「第二使用済燃料貯蔵建物」については、建物周辺の地下水位データから解析用地下水位（T.P. +6.7 m）を設定しており、設定は適切と考えている。
- ・地下水位がやや高い西側に位置する「メンテナンス建物」については、建物西側の120a孔の地下水位を考慮し、後段規制において建物評価を行う。

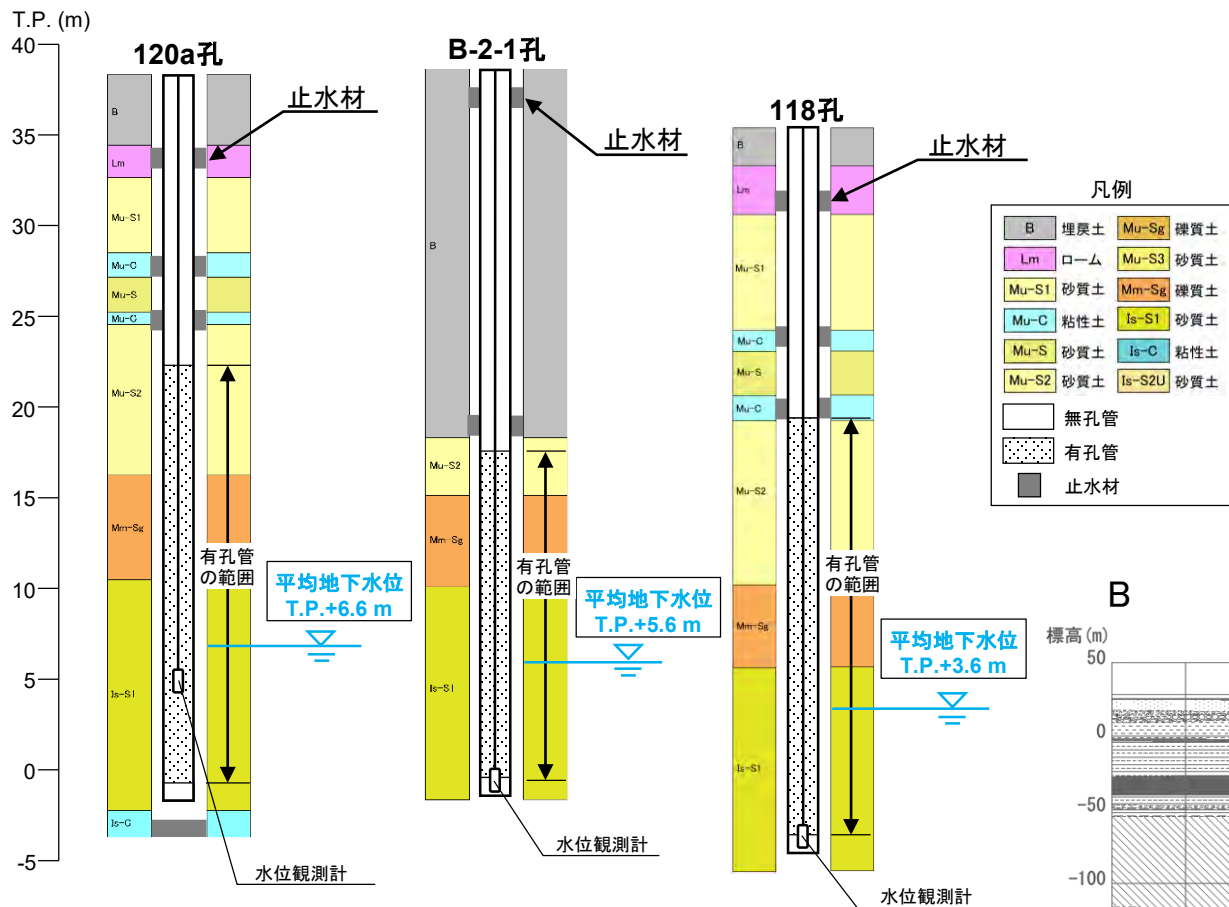
【B-B'断面の水位観測孔構造図】

- ・地下水位観測孔には、Is-S1（砂質土）中に分布する地下水位の変動を把握するために水位観測計を設置している。
- ・地下水位観測孔は、ストレナー加工を施した塩ビ管（有孔管）を建込み、塩ビ管と孔壁との間は砂利を充填している。
- ・有孔管はMu-C（粘性土）以深に分布する砂質土層の範囲に設置し、有孔管の上部は止水処理を行っている。

※120a孔は総掘進長が約91.45mであり、有孔管下部を無孔管でキャップし、孔底は止水処理を行っている。

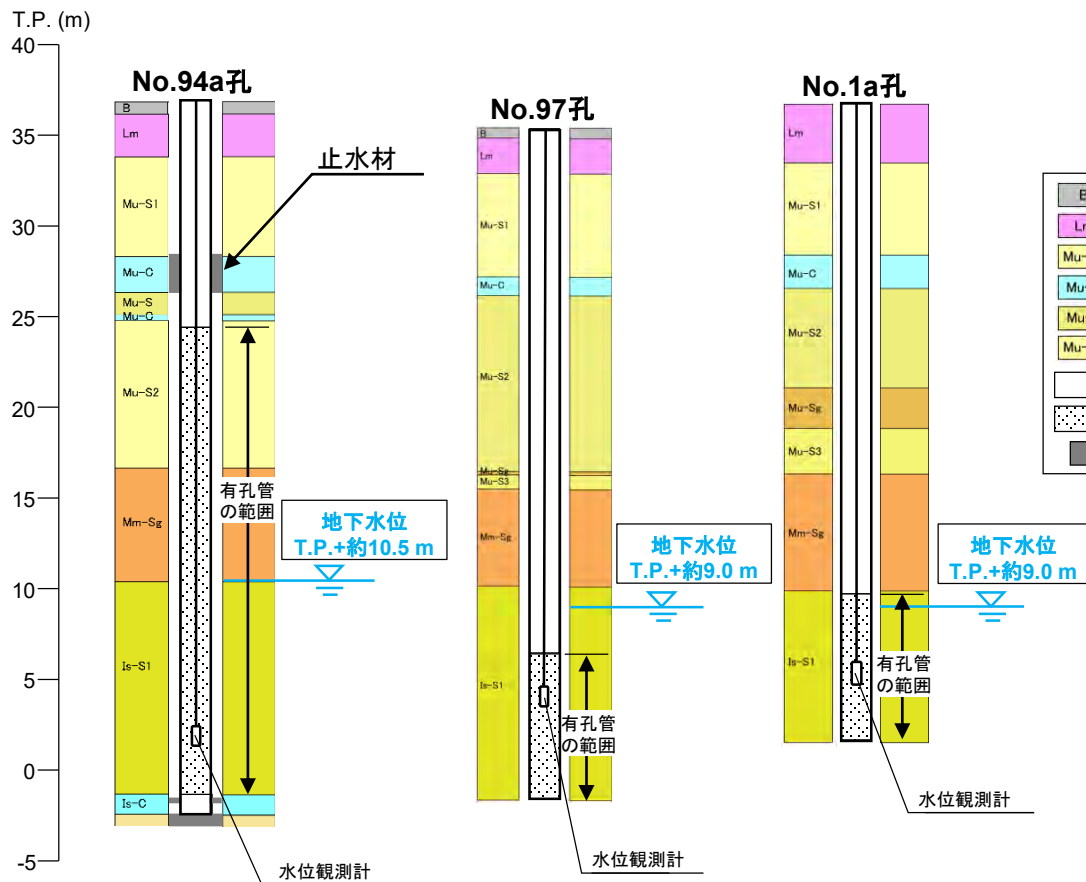
【D-D'断面の水位観測孔構造図】

※No.94a孔は総掘進長が110.45mであり、有孔管下部を無孔管でキャップし、孔底は止水処理を行っている。

No.97孔は観測孔位置の柱状図がないため、近傍の柱状図を参考に地層境界を記載した。

No.97孔、No.1a孔はそれぞれ1987年、1986年に設置し、当時の資料に止水処理の詳細は記載されていないため、観測孔と柱状図の位置関係のみを示す。

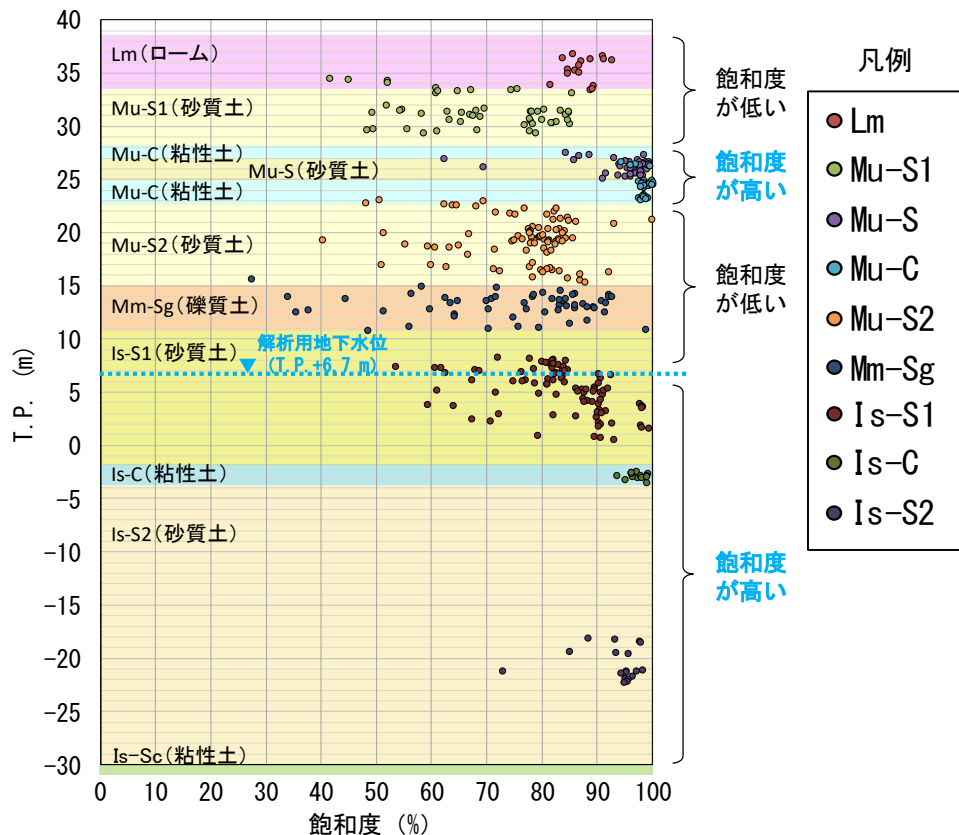
図 常陽における土層の飽和度

不透水性の地盤である粘性土層が複数あることを踏まえ、最下部の粘性土層（Is-Sc層）より上部の土層について飽和度を整理し、飽和度を指標として地下水の状況を確認した。

- ・最下部の粘性土層（Is-Sc層）から上部のIs-S2層、Is-C層、Is-S1層中央付近までは飽和度が高い範囲が連続しており、飽和度から地下水水位以深の地盤に水が連続して分布していると考えられる。
- ・設定した地下水水位から上部では、粘性土層（Mu-C層）及び砂質土層（Mu-S層）は上下の土層と比べて飽和度が高い。この部分には、常陽施設及び夏海湖の建設前（1966年）の地盤調査から宙水※を確認しており、既往の設置許可において1988～1989年の1年間、水位を観測している。

- ・既往の設置許可においては、Is-C層上部の水位を地下水水位、Mu-C層上部の水位を宙水とし、宙水の水位はT.P. +29.41～28.69 m（Mu-C層上端T.P. +28.2 mの上部に厚さ0.5～1.2 m）とされている。次ページに現在の宙水の状況を示す。

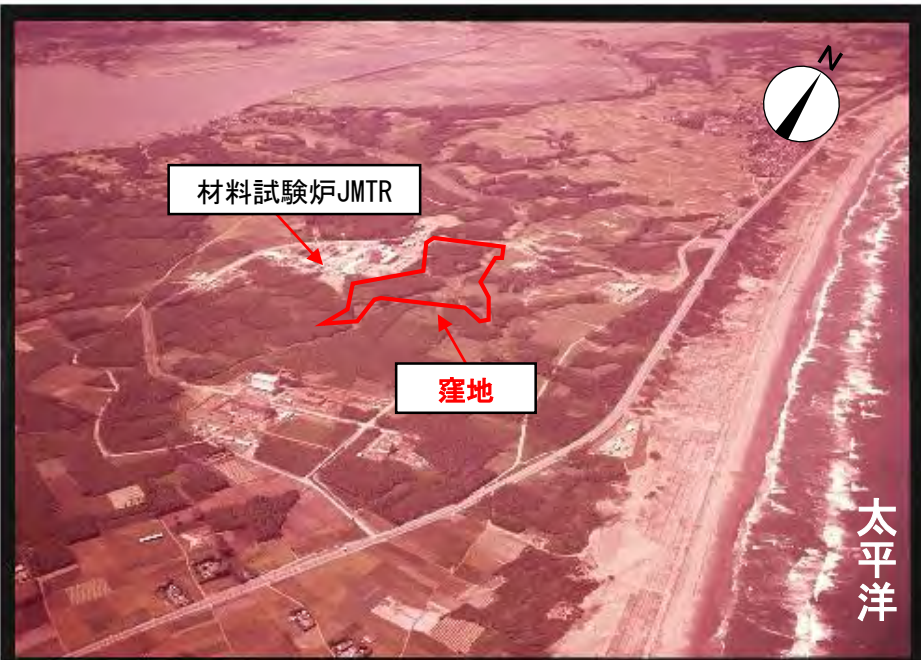
- 夏海湖は、大洗研究所の原子炉施設（JMTR）の冷却水を主とした用水を確保するため、敷地内の窪地をせき止めて造成したJAEAが管理する人造湖（1970年建設）である。
- 夏海湖の水は、那珂川からポンプで取水し、T.P. +約29 m（水深：約6 m）となるように管理している。水位が低下した場合は、敷地から約10 km離れた那珂川からポンプで取水し、上昇した場合は、オーバーフローし排水する構造となっている。
- 敷地に降った雨水は、敷地の北側から一般排水溝に流れる経路となる。

夏海湖造成前（1969年6月）

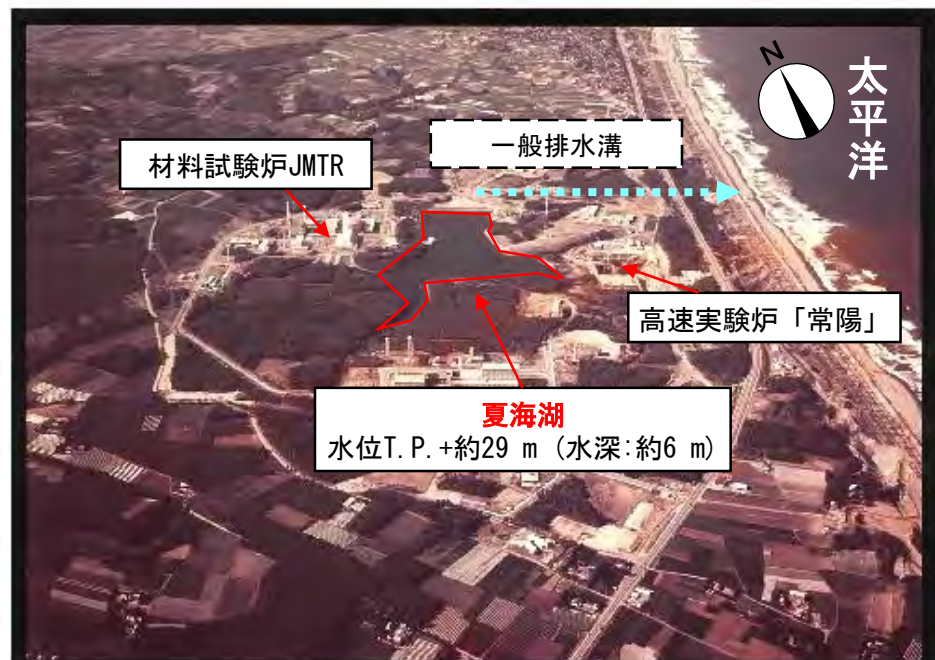
夏海湖造成後（1971年4月）
