大洗研究所(南地区) 高速実験炉原子炉施設(「常陽」)

敷地周辺・敷地近傍の地質・地質構造

令和4年7月11日

国立研究開発法人日本原子力研究開発機構

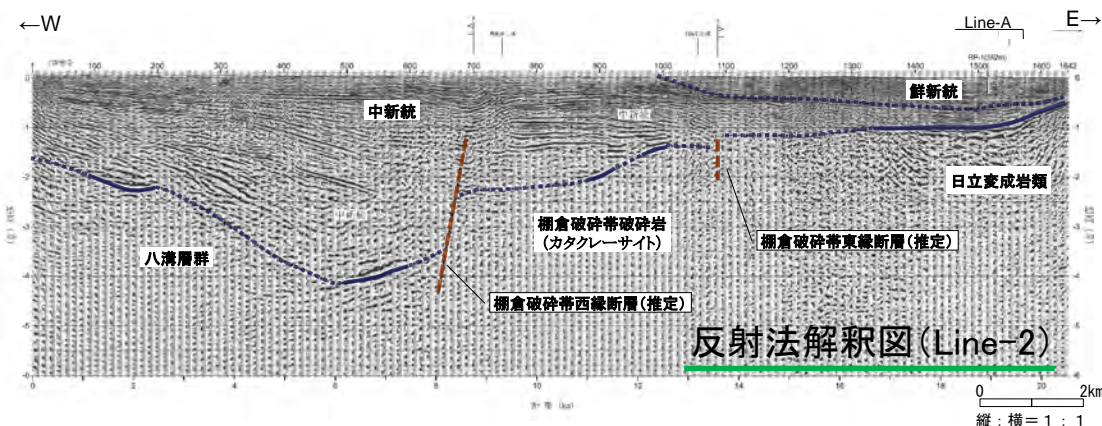
敷地周辺陸域の調査結果【原科研：重力異常域と地下深部構造の関係】

- Line-Aでは、多賀山地付近の高重力異常から那珂台地付近の低重力異常に向かって、先新第三系(日立変成岩類, 那珂湊層群)の上面が深くなっており、重力異常と調和的である。
- Line-1及びLine-2では棚倉破砕帯の南方延長に相当する地質構造が認められ、重力異常と先新第三系の上面が調和的である。

重力異常は、先新第三系の上面の高度分布を反映したものと判断した。

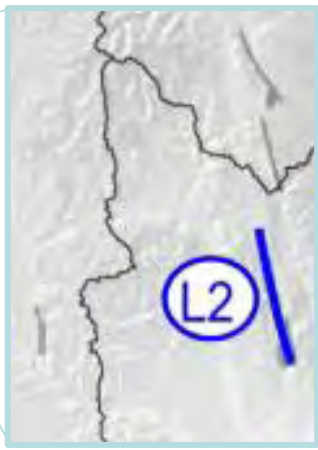
評価地図16 関東地域及びその周辺領域において評価の対象とした活断層及び評価の対象としていない活断層の分布

断層名(確実度、活動度)(図16での位置)	説明
棚倉破碎帯西縁断層 (III, -) (L2)	山田川に沿う第三紀集塊岩と砂岩を境する断層であり、岩質の相違によるリニアメントの疑いがある(活断層研究会編、1991)ことから、活断層の可能性は低いと判断した。

・地震調査委員会(2015)においては、棚倉破碎帯西縁断層を活断層の可能性の低い構造として評価している。
 ・地質調査所(2001)によると、「活断層は本地域には確認されていない。」とされている。

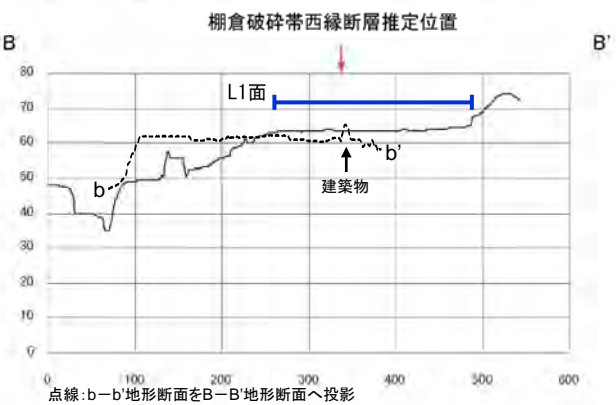
地形断面(1mメッシュDEMより作成)

原東方付近のL1段丘面上の地形断面

棚倉破砕帯西縁断層を横断して分布するL1面(概ね5万年前に離水)に変位・変形は認められない。

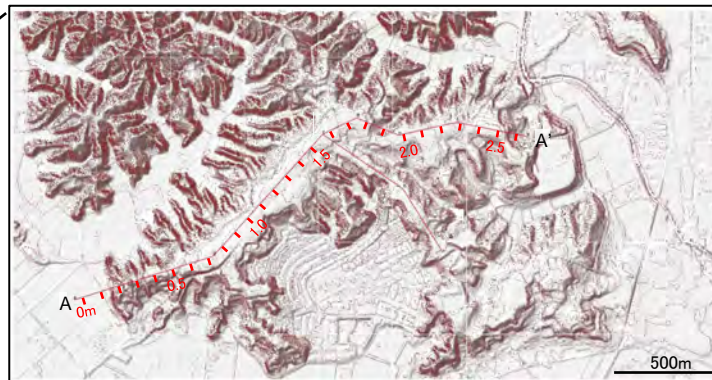
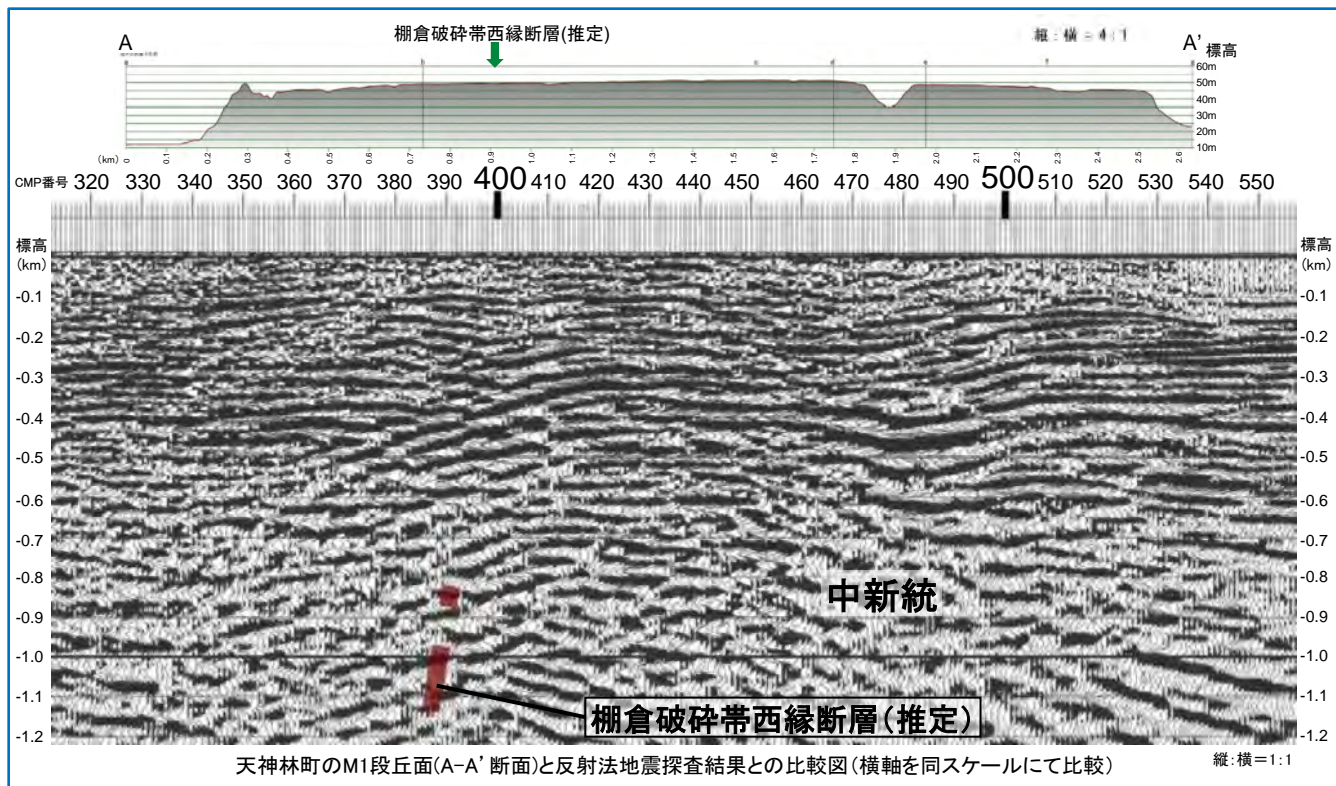
天神林町付近M1段丘面の断面図(反射法地震探査結果との比較)

天神林町のM1段丘面(A-A'断面)と反射法地震探査結果との比較図(横軸を同スケールにて比較) 縦:横=1:1

- ・天神林町のM1段丘面は, 反射法地震探査で確認される棚倉破砕帯西縁断層の変形幅を網羅する広がり分布している。
- ・M1段丘面(MIS5eの海成段丘)には変位・変形は認められない。

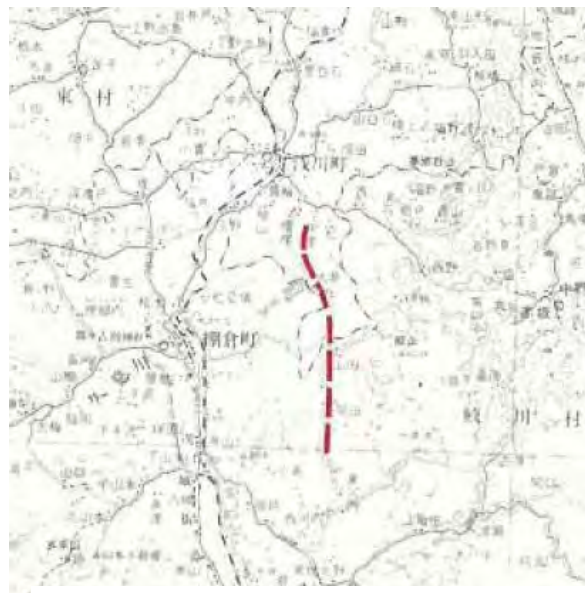
棚倉破碎帯東縁付近の推定活断層に関する文献調査結果(2/2)

海岸沿いの地域には双葉断層①、二ツ箭断層④、井戸沢断層⑧などの、阿武隈高原東縁の断層が以前から知られている。これらの断層線⁹⁾は、いずれも地形的にも顕著な不連続線をなしているが、断層と第四紀層との関係については資料が乏しく、活断層であるかどうか確定できない。これらの断層を境にして岩質が大きく異なるので、上述の地形の不連続はそのために生じた組織地形である可能性がある。

この図幅の中央部には棚倉破碎帯があるが、それに沿って⑪などのリニアメントが認められる。これも岩質の差異によるものである可能性が大きい。

⑪ 棚倉破碎帯西縁断層(の一部)：山田川に沿うもので、第三紀集塊岩と砂岩を境する断層⁹⁾である。岩質の相違によるリニアメントの疑いがある。同様のリニアメントは図に示したようにこの北方にも雁行して認められる。

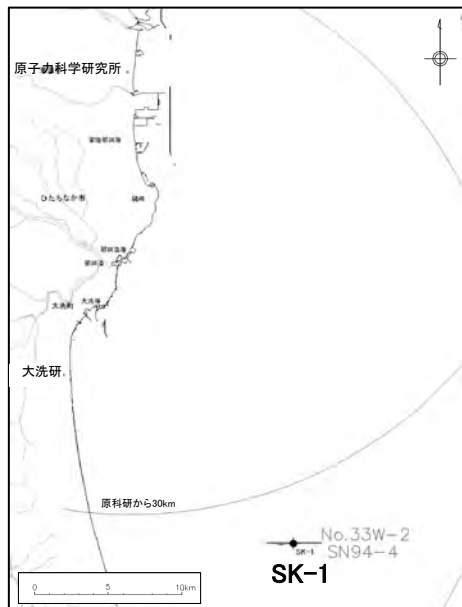
地質層序(海底地質断面と海上ボーリング「SK-1」との対比)

海域の地層年代については、試掘井「鹿島沖SK-1」(石油資源開発株式会社が実施)の試料を用いた米谷他(1981)及び高柳(1984)の結果から、B₁層が後期更新世の地層であると評価される。
