| 日本原燃株式会社 | |

設工認に係る補足説明資料

下位クラス施設の波及的影響の検討について

(建物・構築物，機器・配管系)

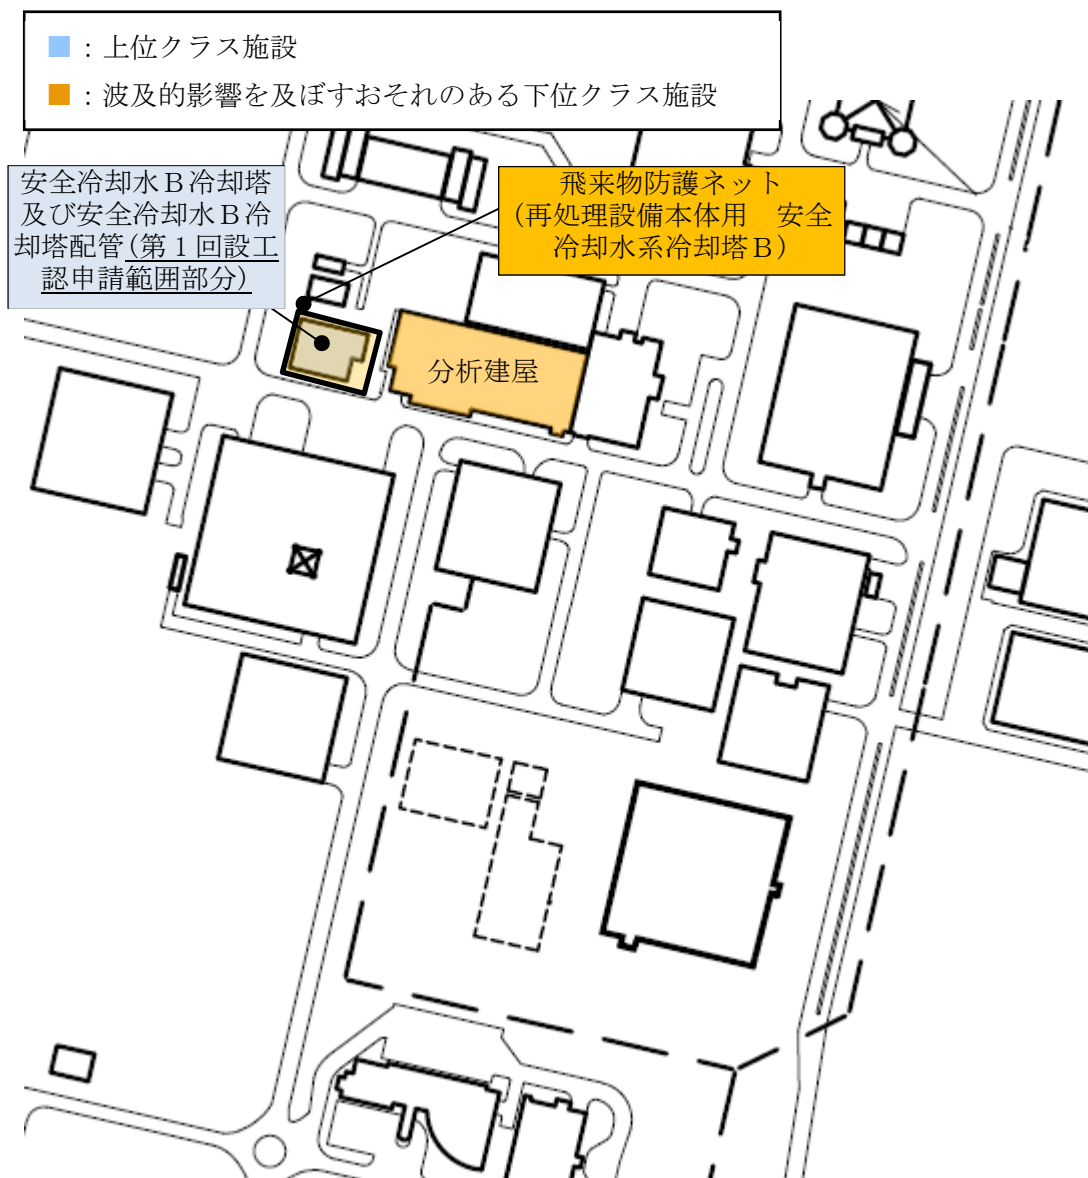
第 3.1-1 図 建屋外上位クラス配置図

3. 1 (1) で抽出した波及的影響を及ぼすおそれのある下位クラス施設について、本文第 4. 1-1 図及び第 4. 1-2 図のフローの b, c に基づく評価結果を第 3. 1-2 表及び第 3. 1-3 表に示す。

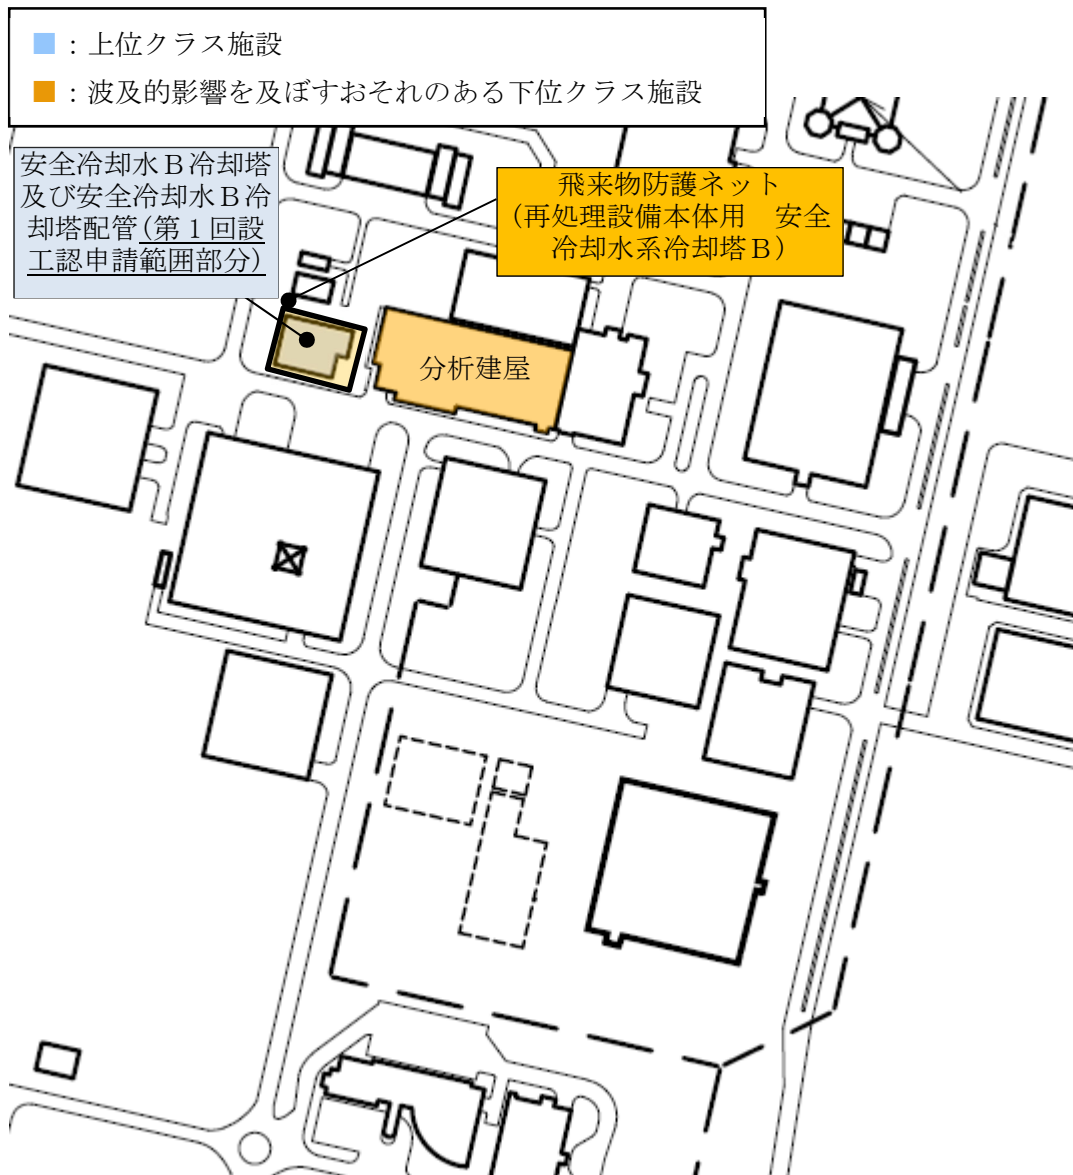
第 3.4-1 図 建屋外上位クラス配置図

3. 4 (1) で抽出した波及的影響を及ぼすおそれのある下位クラス施設について，本文第 4. 4-1 図のフローの b，c に基づく評価結果を第 3. 4-2 表に示す。

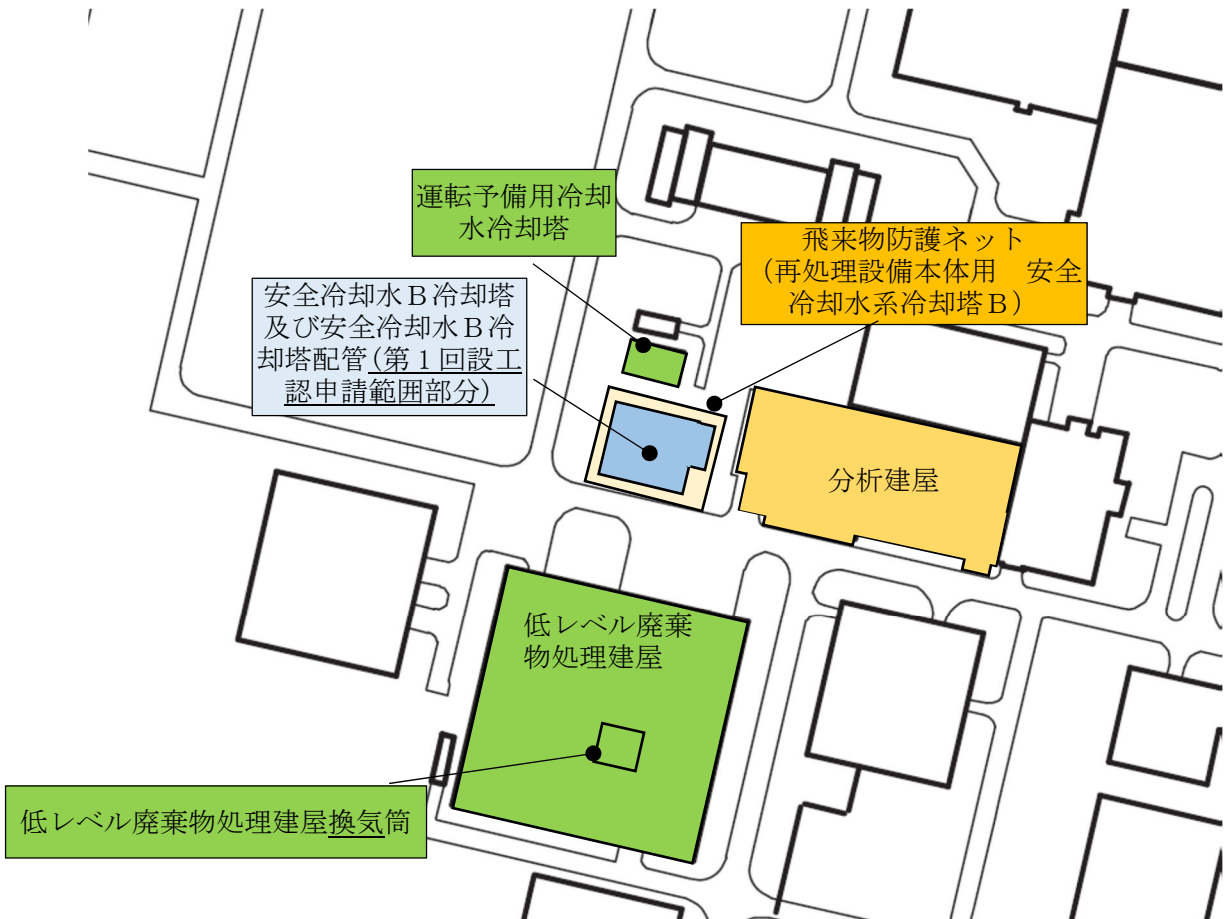
第2-6図 上位クラス施設と下位クラス施設の配置状況(2/2)

※ 建屋外上位クラス施設である安全冷却水B冷却塔及び安全冷却水B冷却塔配管(第1回設工認申請範囲部分)の周辺配置状況を拡大したものを示す。本図に示す建屋外上位クラス施設と下位クラス施設との離隔距離及び下位クラス施設の建屋高さをまとめた結果を第2-1表に示す。

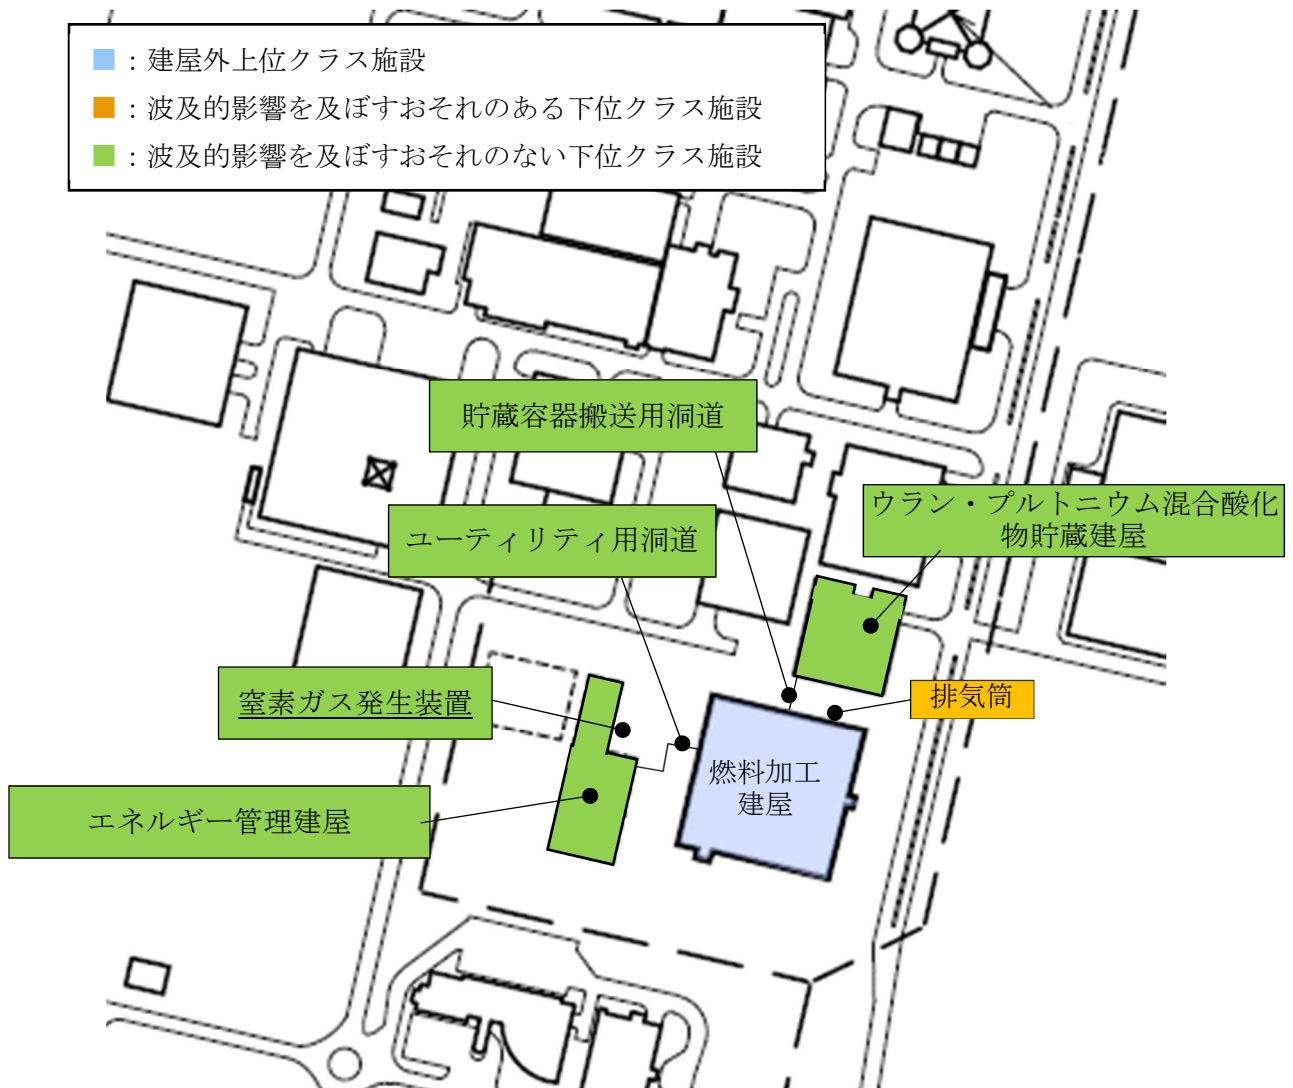
第 2-5 図 建屋外上位クラス施設と下位クラス施設の配置状況 (2/2)

灰色の円：転倒・倒壊した場合の影響範囲を示す。

第 2-1 表 建屋外上位クラス施設と下位クラス施設との離隔距離及び建屋高さ

一例として, 「建屋外下位クラス施設の損傷等による影響」の観点において上位クラス施設である燃料加工建屋に対して抽出した下位クラスを以下に示す。
