日本原燃株式会社	
資料番号	耐震機電 03 <u>R8</u>
提出年月日	<u>令和4年9月8日</u>

## 設工認に係る補足説明資料

### 下位クラス施設の波及的影響の検討について

#### (建物・構築物，機器・配管系)

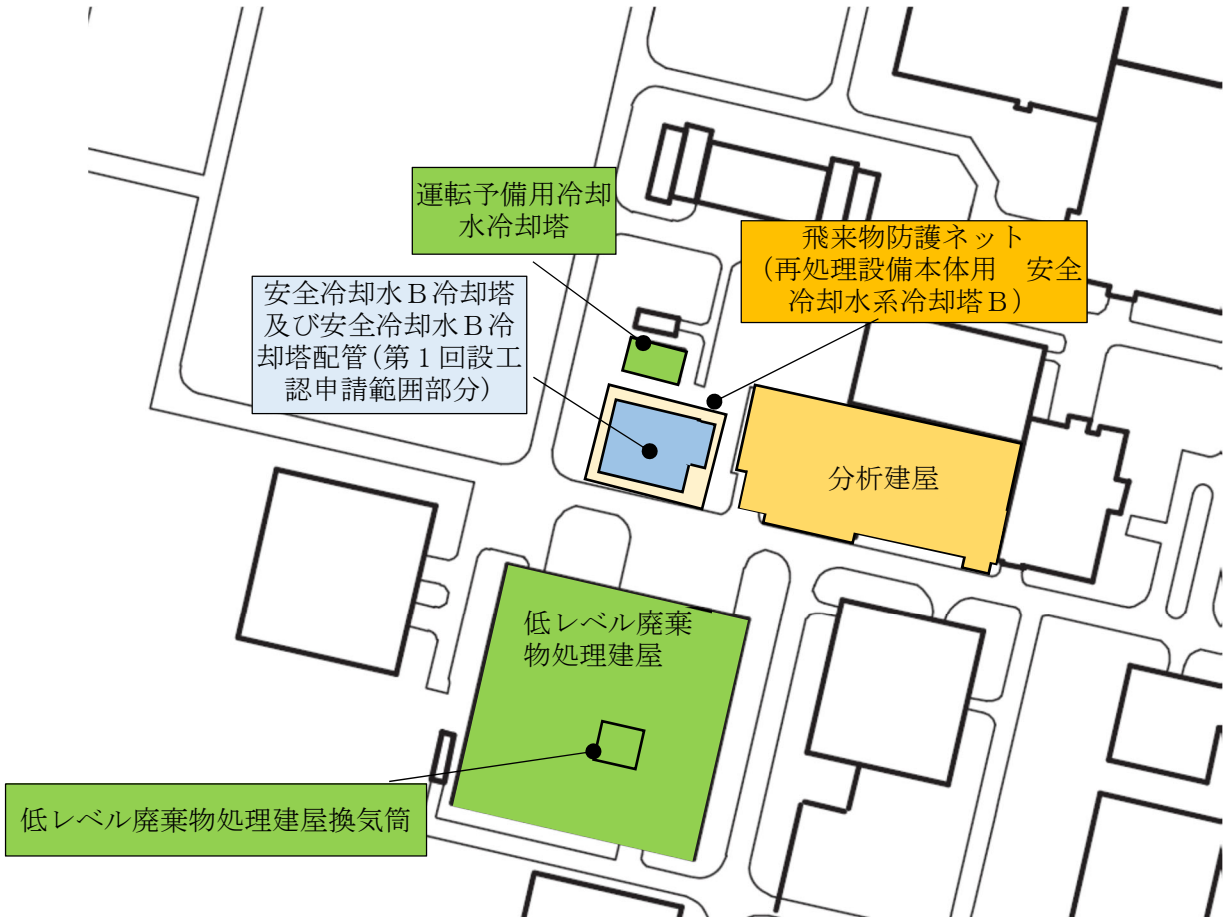
第2-6図 上位クラス施設と下位クラス施設の配置状況(2/2)

※ 建屋外上位クラス施設である安全冷却水B冷却塔及び安全冷却水B冷却塔配管(第1回設工認申請範囲部分)の周辺配置状況を拡大したものを示す。本図に示す建屋外上位クラス施設と下位クラス施設との離隔距離及び下位クラス施設の建屋高さをまとめた結果を第2-1表に示す。
