中部電力

浜岡原子力発電所  
基準津波の策定のうち  
歴史記録及び津波堆積物に関する調査について  
(コメント回答)

2022年9月7日

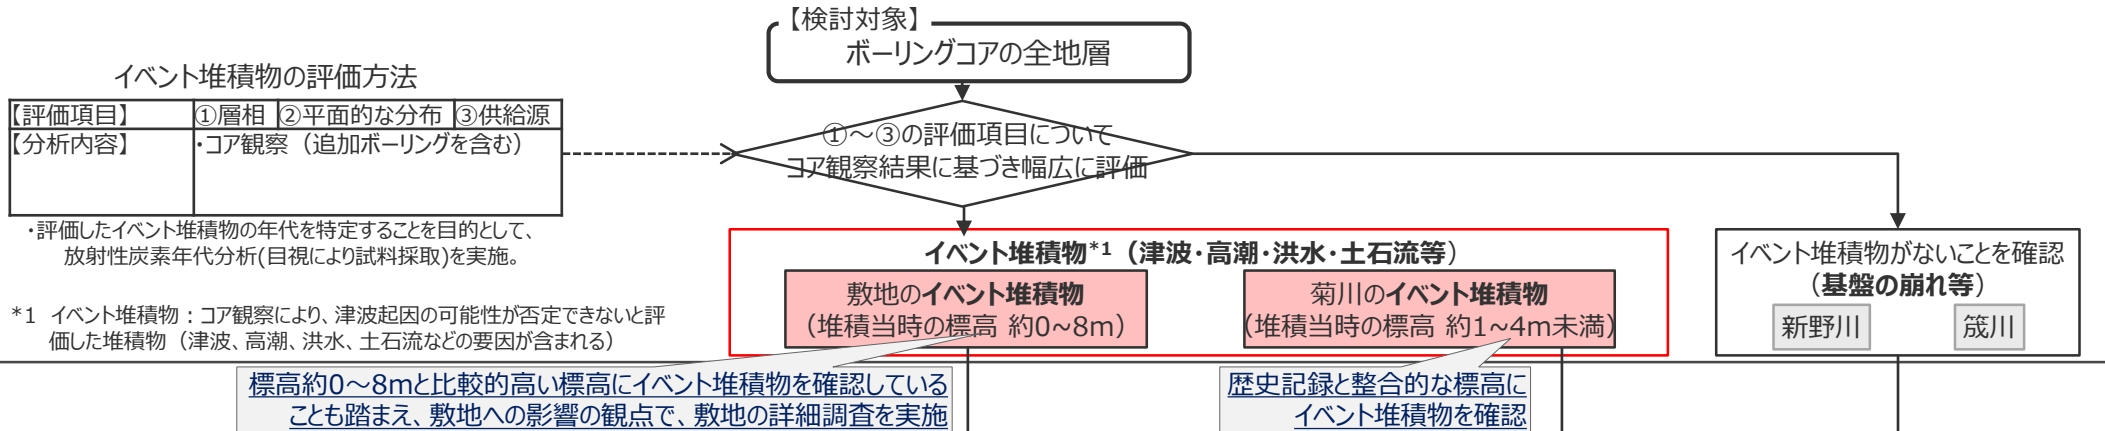
## 1.3.1 津波堆積物に関する敷地及び敷地周辺の調査（基本調査）

- 「1.3.1津波堆積物に関する敷地及び敷地周辺の調査」（基本調査）では、敷地及び敷地周辺のボーリングコアについて、上下の地層と異なる層相の地層等を対象に、津波堆積物に見られる特徴を踏まえて、①層相、②平面的な分布、③供給源に関して、コア観察結果に基づき、イベント堆積物を評価した。
- 「1.3.2 津波堆積物に関する敷地の詳細調査」（詳細調査）では、1.3.1章基本調査の結果、敷地の比較的高い標高にイベント堆積物を確認したことも踏まえ、敷地への影響の観点で津波堆積物の上限標高を明確にすることを目的として、コア観察結果に基づき幅広く評価した敷地のイベント堆積物等に対して、詳細な調査分析（CT画像観察、CNS分析等）を実施し、②平面的な分布や③供給源に関する分析結果に基づき、海起源イベント堆積物を評価した。
- 「1.3.3 現地調査による津波堆積物の評価」では、1.3.1章、1.3.2章の調査の結果に基づいて評価した敷地周辺のイベント堆積物、および、敷地の海起源イベント堆積物を津波堆積物として評価することにより、津波堆積物の上限標高を評価した。

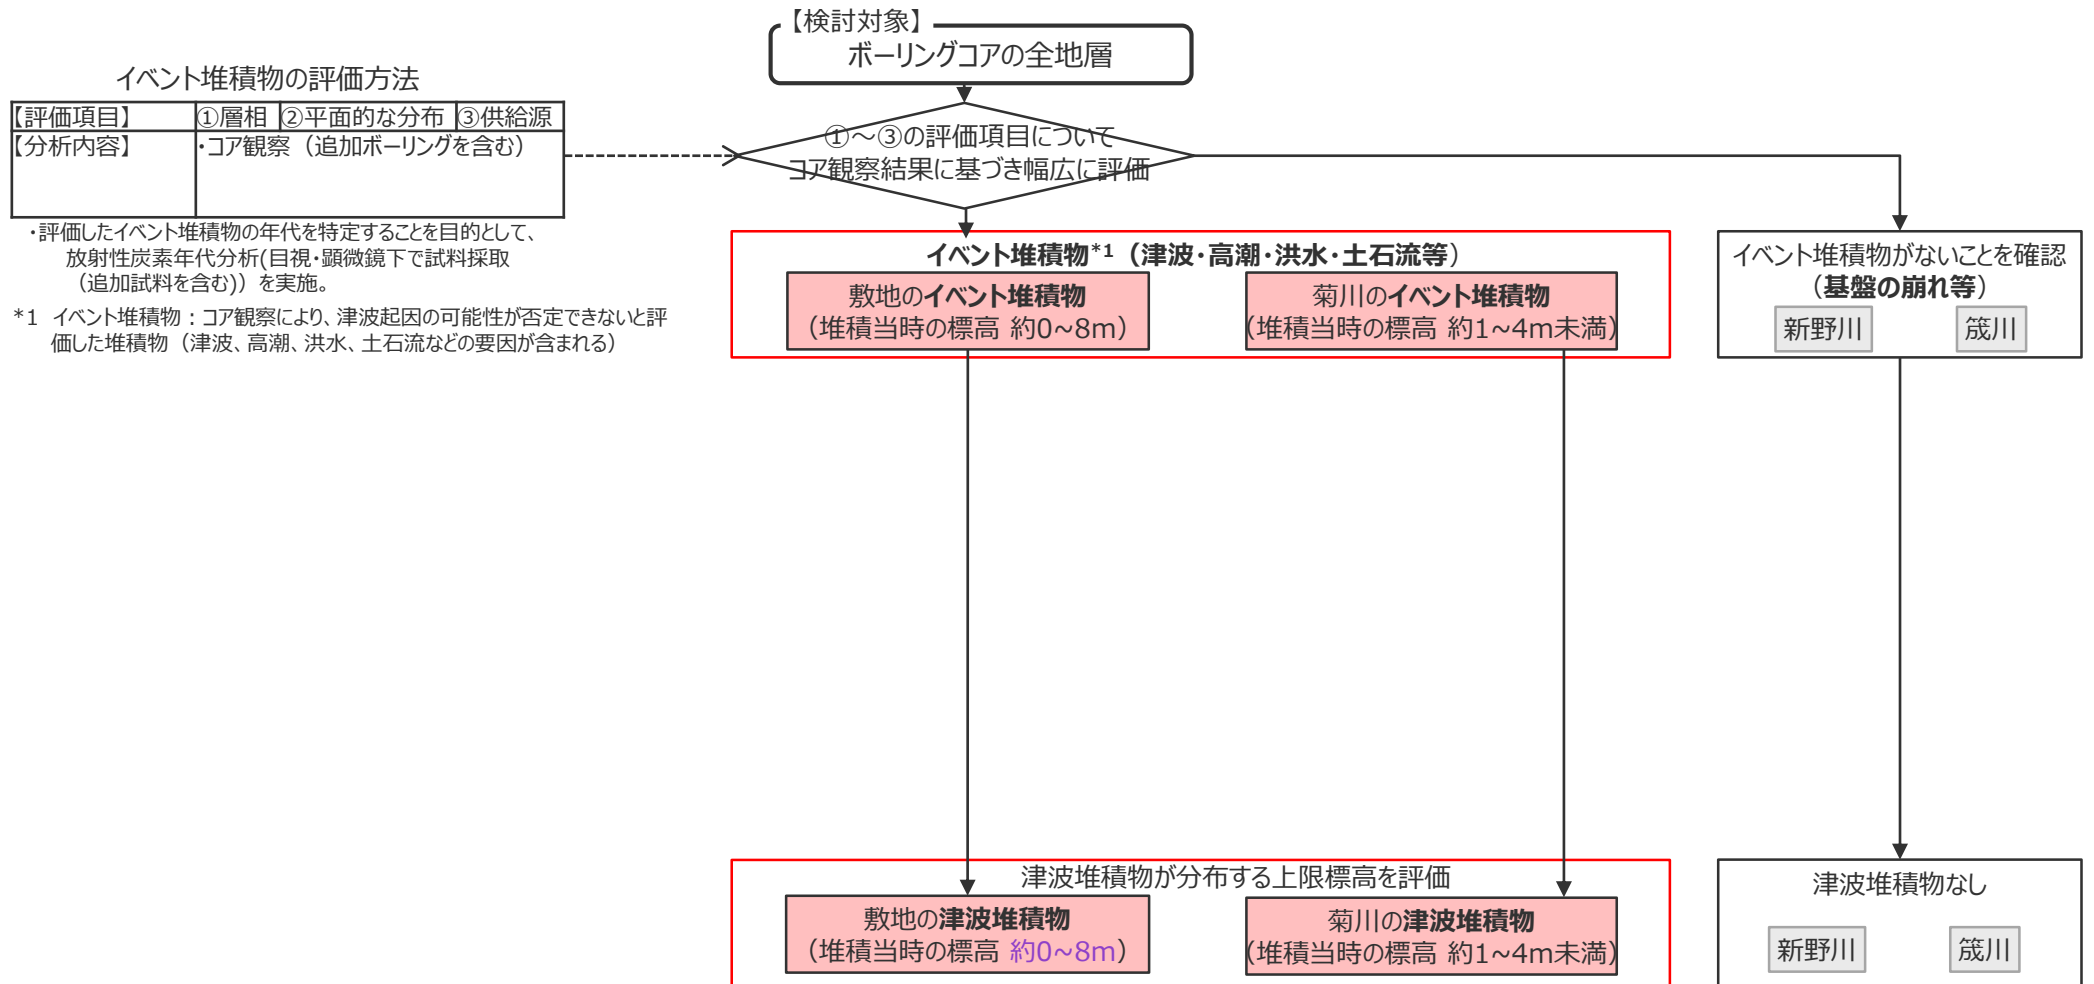
## 1.3 津波堆積物に関する現地調査

- 敷地及び敷地周辺のボーリングコアについて、上下の地層と異なる層相の地層等を対象に、津波堆積物に見られる特徴を踏まえて、①層相、②平面的な分布、③供給源に関して、コア観察結果に基づき、イベント堆積物として抽出した。
- 抽出されたイベント堆積物には、津波に起因する堆積物のほかに高潮、洪水、土石流等に起因する堆積物も含まれていると考えられるが、ここではイベント堆積物すべてを保守的に津波堆積物と評価することにより、津波堆積物の上限標高を評価した。

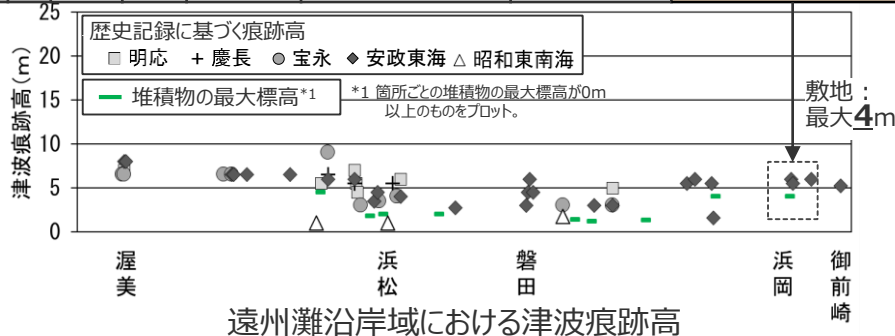
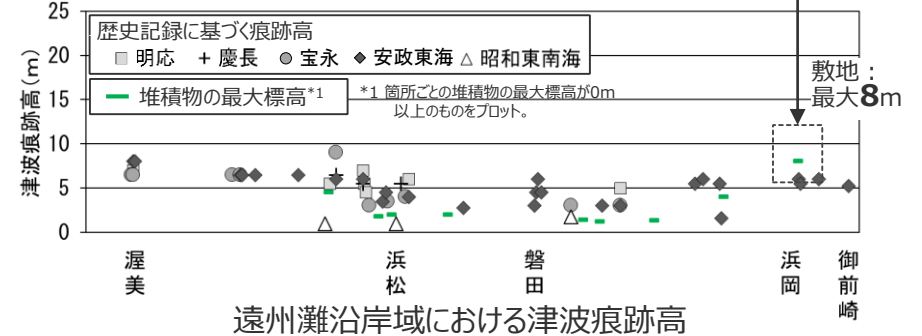
**約0～8m**

（調査箇所に近い地点の海成層上限高度<sup>1)</sup>を参考として、縄文海進期の海面高度を、5m程度と評価。  
確認されたイベント堆積物の年代は縄文海進期のものであることから、イベント堆積物の堆積当時の標高は、現在の分布標高よりも5m程度低かったと推定。）  
1) 杉山ほか(1988)

■ 第1053回審査会合の説明では、敷地で確認したイベント堆積物等を対象に実施した詳細な調査分析結果に基づいて、敷地の海起源イベント堆積物を評価し、それらに基づき敷地における津波堆積物の上限標高を約0～4mと評価していたが、敷地で確認されたイベント堆積物を保守的に津波堆積物と評価することとして、敷地の津波堆積物の堆積当時の標高を約0～8mと評価した。

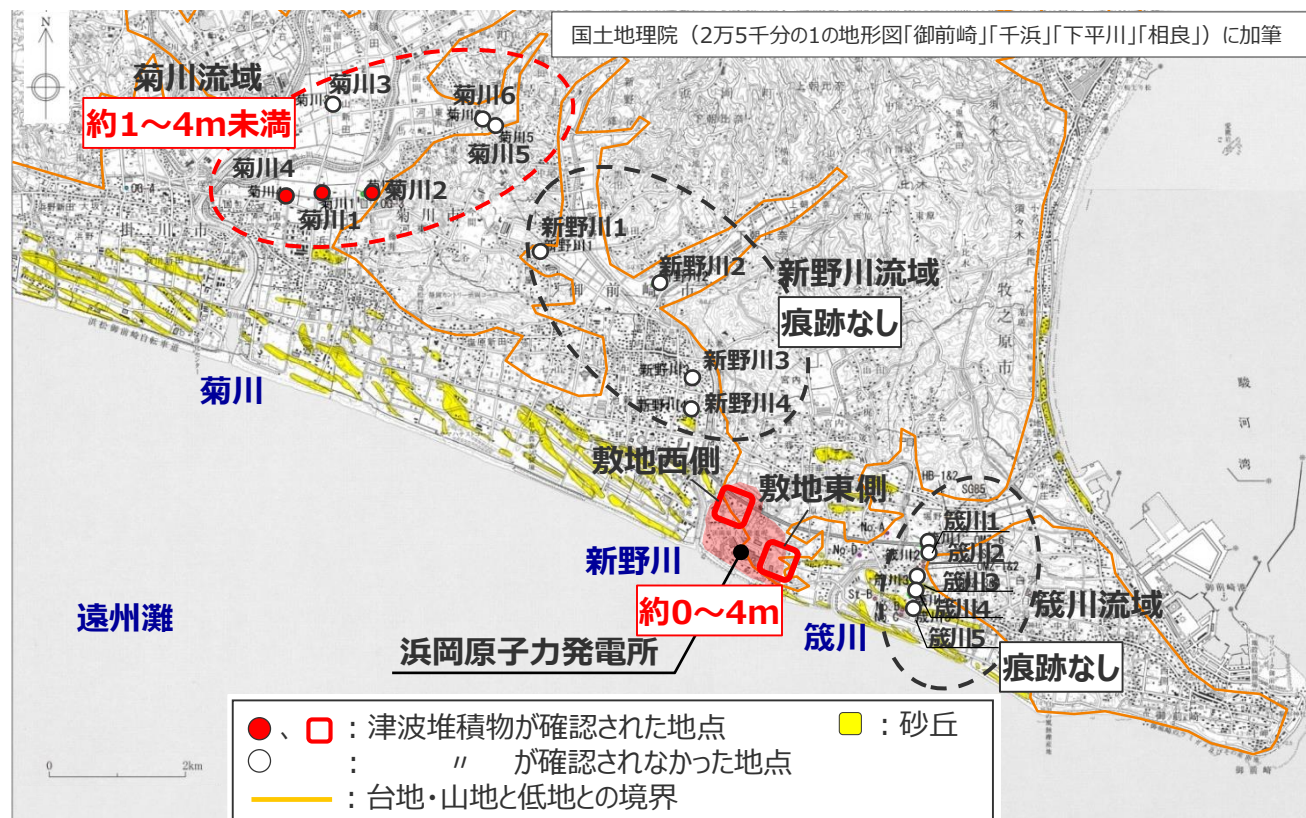
津波堆積物に関する現地調査結果

- 敷地周辺において津波堆積物の残存の可能性がある箇所を選定し、自社による津波堆積物調査を実施した。
- 特に敷地においては、比較的標高の高いイベント堆積物が確認されたことも踏まえ、敷地への影響の観点で津波堆積物の上限標高を明確にすることを目的として、敷地で確認したイベント堆積物を対象に追加ボーリング調査及び詳細分析を実施した。
- その結果、確認した津波堆積物の堆積当時の標高は、敷地では約0～4m、菊川流域では約1～4m未満であり、歴史記録に基づく痕跡高と同程度である。
- また、津波堆積物は、海岸近く（敷地西側、東側）あるいは比較的規模の大きな河口の近く（菊川4、1、2）で確認され、小さな津波では浸入し難いと考えられる浜堤の背後の地点では確認されなかった。これは、浜堤を超えて内陸側へ広い分布を持つ津波堆積物は確認されず歴史記録よりも広域に分布する巨大な津波の痕跡は確認されないとする遠州灘沿岸域における他機関の津波堆積物調査結果と整合的である。

以上より、敷地周辺の津波堆積物調査の結果、確認したイベント堆積物の高さは歴史記録に基づく痕跡高と同程度であり、他機関による遠州灘沿岸域の津波堆積物調査と同様、巨大な津波を示す津波堆積物は確認されなかった。

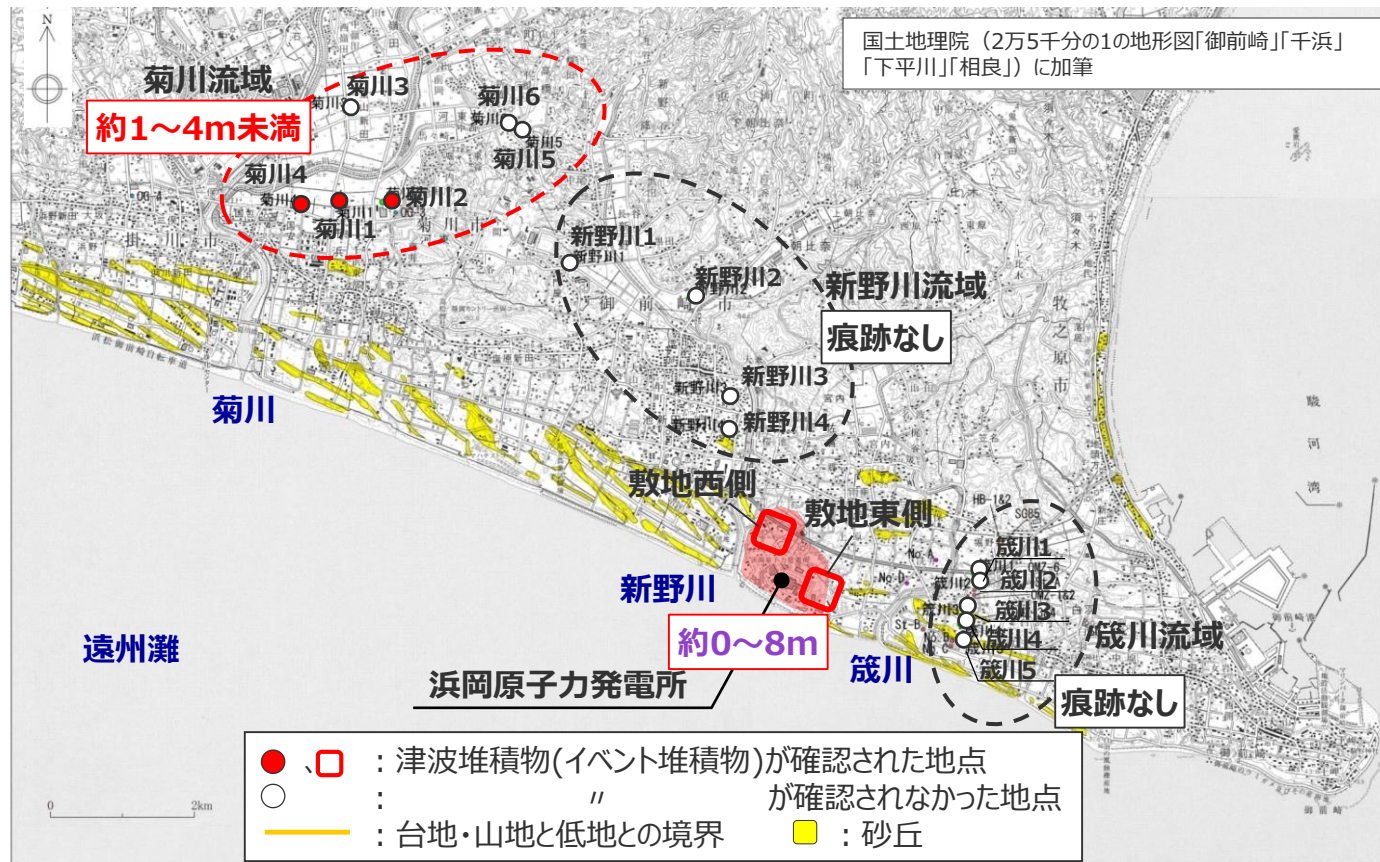
敷地周辺の津波堆積物調査結果

- 敷地周辺において津波堆積物の残存の可能性がある箇所を選定し、自社による津波堆積物調査を実施した。自社による津波堆積物調査では、津波堆積物に見られる特徴を踏まえて津波起因の可能性が否定できない堆積物（イベント堆積物※）すべてを保守的に津波堆積物と評価した。
- その結果、津波堆積物は、海岸近く（敷地西側、東側）あるいは比較的規模の大きな河口の近く（菊川4,1,2）で確認され、小さな津波では浸入し難いと考えられる浜堤の背後の地点では確認されなかった。これは、浜堤を超えて内陸側へ広い分布を持つ津波堆積物は確認されず歴史記録よりも広域に分布する巨大な津波の痕跡は確認されないとする遠州灘沿岸域における他機関の津波堆積物調査結果と整合的である。
- また、津波堆積物の堆積当時の標高は、敷地では約0～8m、菊川流域では約1～4m未満であった。なお、敷地において津波堆積物と評価したイベント堆積物については、堆積当時の地形が、現在と異なり、海から近く津波が集まりやすい谷地形であったことが、堆積物の分布標高等に影響を与える要因と考えられる。

※敷地において津波堆積物と評価したイベント堆積物について、堆積当時の地形が、現在と異なり、海から近く津波が集まりやすい谷地形であったことが、堆積物の分布標高等に影響を与える要因と考えられる。

以上より、敷地周辺の津波堆積物調査の結果、他機関による遠州灘沿岸域の津波堆積物調査と同様、**巨大な津波を示す津波堆積物は確認されなかった。**
