志賀原子力発電所2号炉 敷地の地質・地質構造について

敷地内断層の活動性評価
(コメント回答)

2023年1月11日
北陸電力株式会社

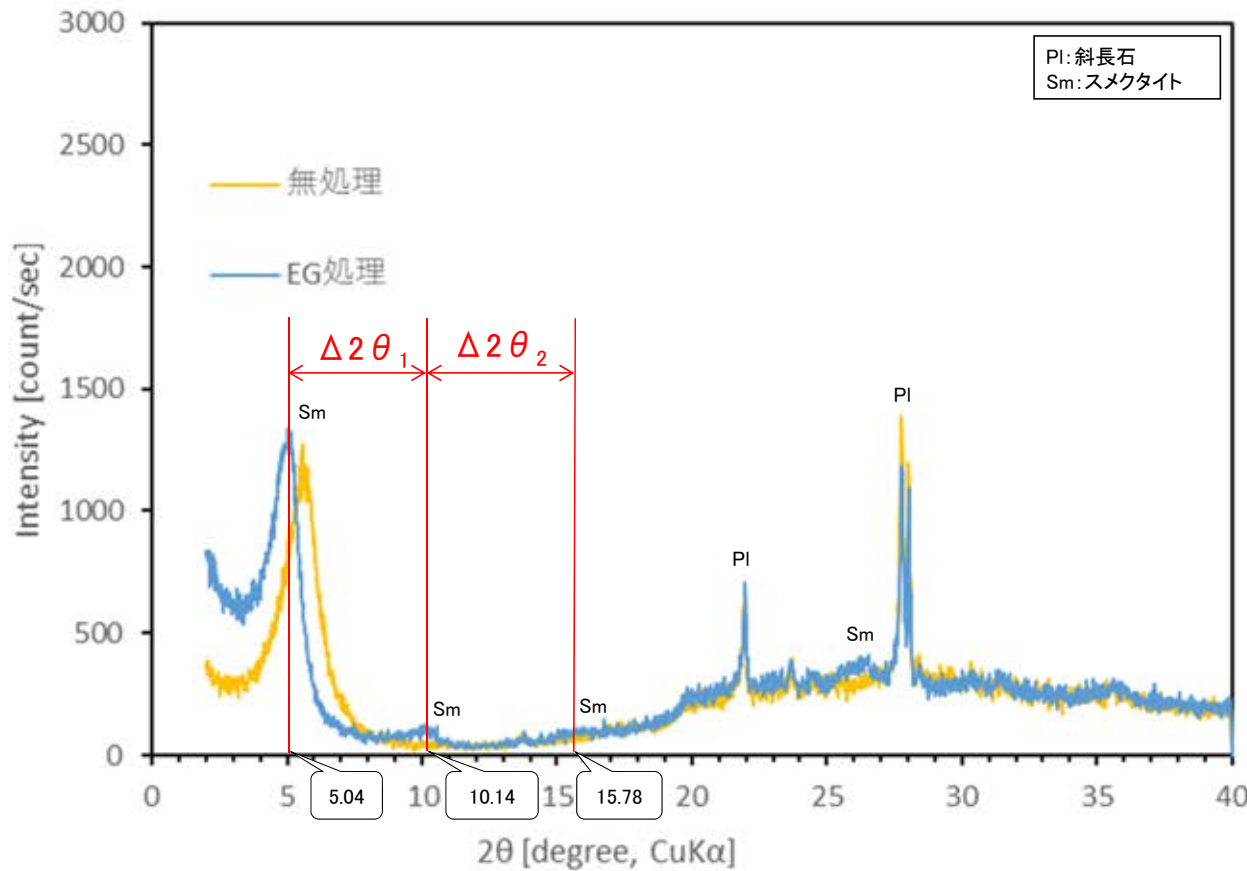
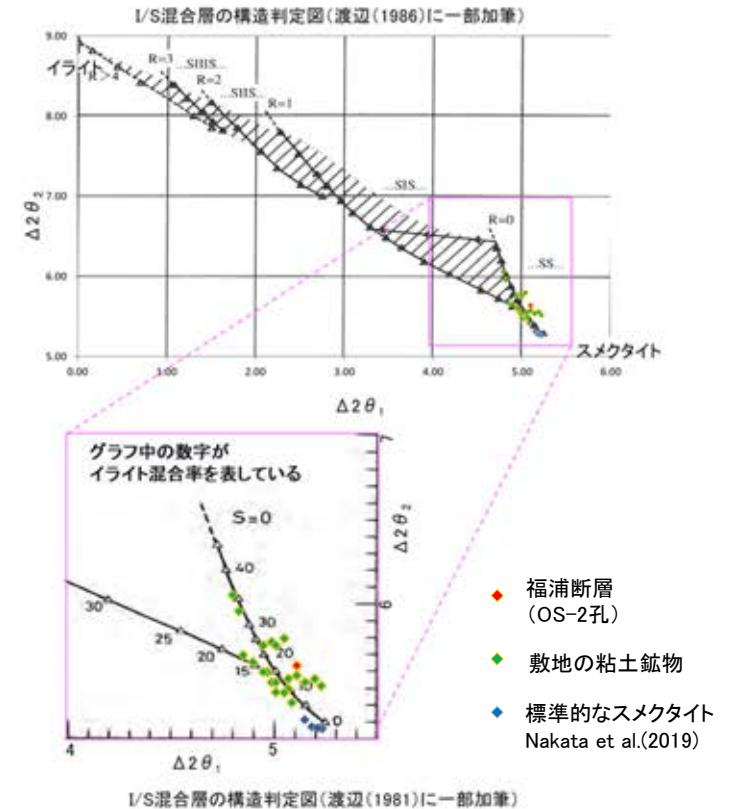
回折チャート
(EG処理も合わせて表示)

・OS-2孔の粘土鉱物でXRD分析による結晶構造判定を実施した結果、この粘土鉱物はI/S混合層であると判定した。

①5~8°	5.04°
②9~11°	10.14°
③16~18°	15.78°
$\Delta 2\theta_1$ (②-①)	5.10°
$\Delta 2\theta_2$ (③-②)	5.64°

渡辺(1986)によるI/S混合層構造判定	I/S混合層(R=0)
渡辺(1981)によるイライト混合割合	イライトが15%程度混合

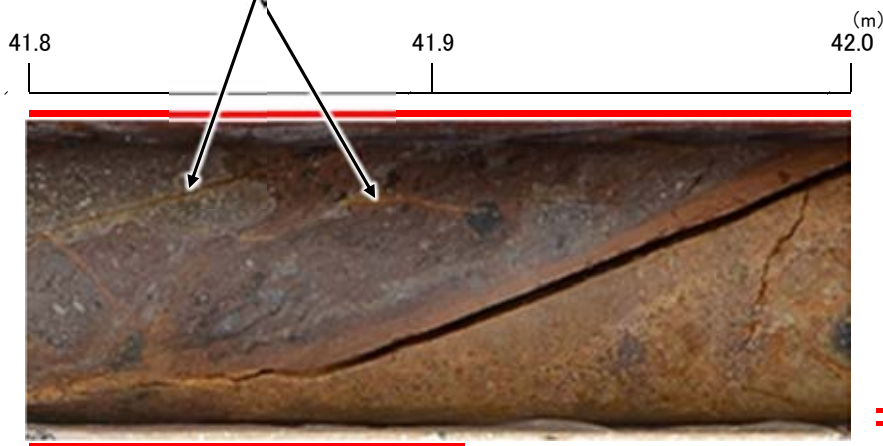
写真① S-1 L-12.2孔(深度41.8～42.0m)

破碎部中に灰白色～灰オリーブ色の鉱物脈が確認され、変位・変形は認められない。

- 敷地内断層では破碎部中に鉱物脈が確認され、鉱物脈に変位・変形は認められない(写真①②)のに対し、活断層では母岩に認められる鉱物脈は主せん断面や破碎部に切られており、鉱物脈に変位・変形が認められる(写真③④)。
- これは、敷地内断層では鉱物脈の生成以前に断層活動があり破碎部が形成したと判断されるのに対し、活断層では鉱物脈の生成後に断層活動があったことを示す。

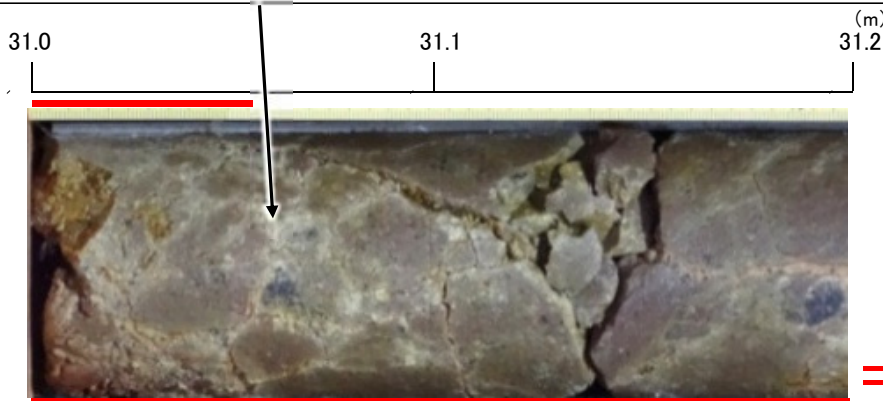
写真② S-1 N-14孔(深度31.0～31.2m)

破碎部中に灰白～オリーブ褐色の鉱物脈が確認され、変位・変形は認められない。

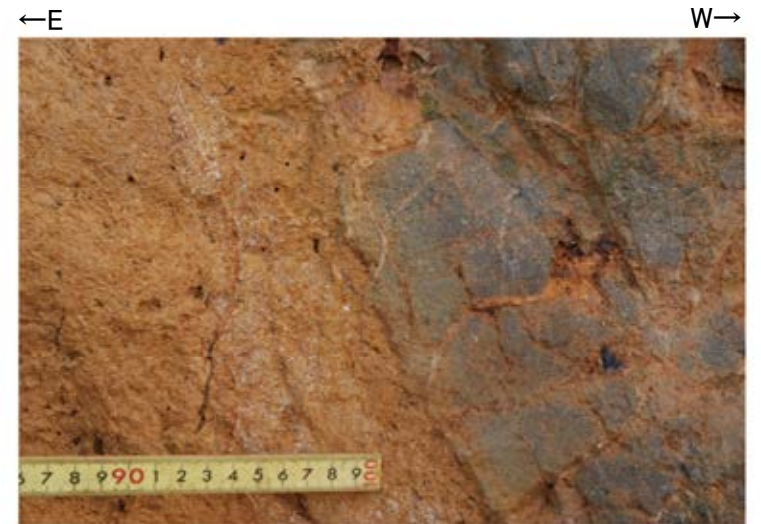
拡大写真2(解釈線加筆)

断層上盤の母岩である安山岩(均質)には、幅数mmの白色脈※が認められる。この白色脈は、いずれも福浦断層の明瞭で平滑な主せん断面で途切れており、破碎部中には分布しない。

・母岩に認められる鉱物脈(白色脈)は、いずれも主せん断面で途切れることから、鉱物脈は主せん断面に切られていると判断した。

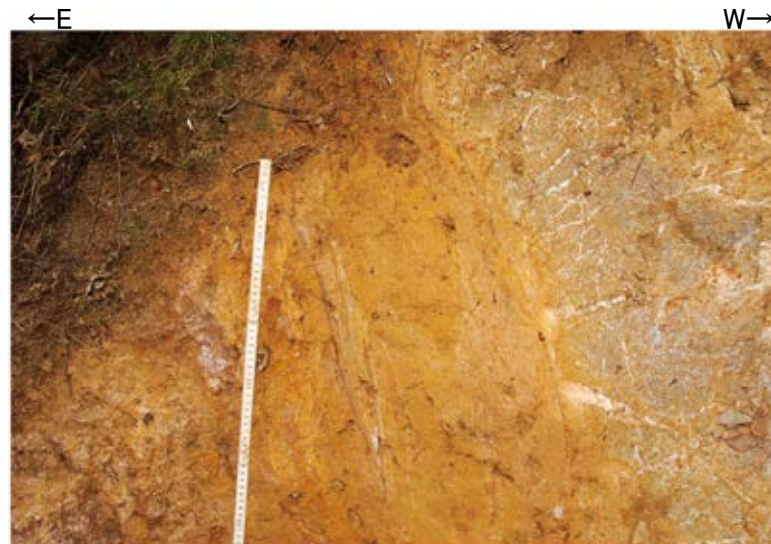
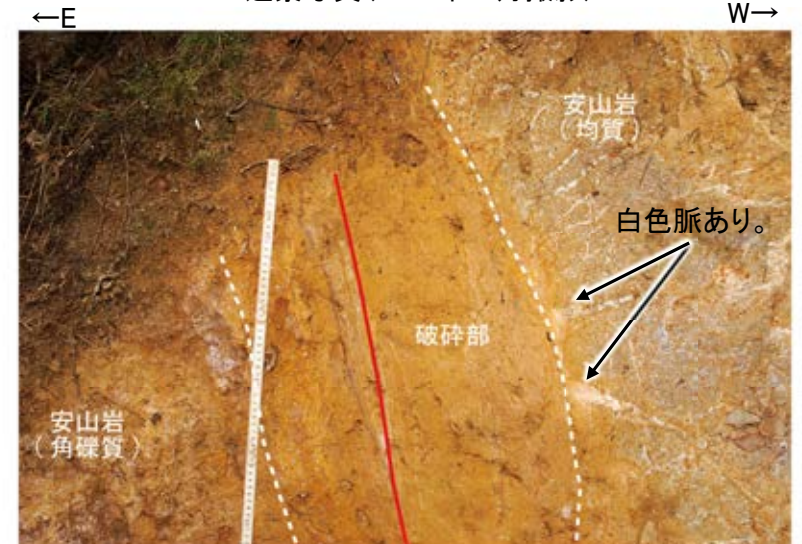
拡大写真(解釈線加筆)

断層上盤の母岩である安山岩(角礫質)には、幅1~2cmの白色脈※が認められる。

この白色脈はいずれも福浦断層の破碎部沿いで途切れており、破碎部中には分布しない。

・母岩に認められる鉱物脈(白色脈)は、いずれも破碎部沿いで途切れることから、鉱物脈は破碎部に切られていると判断した。

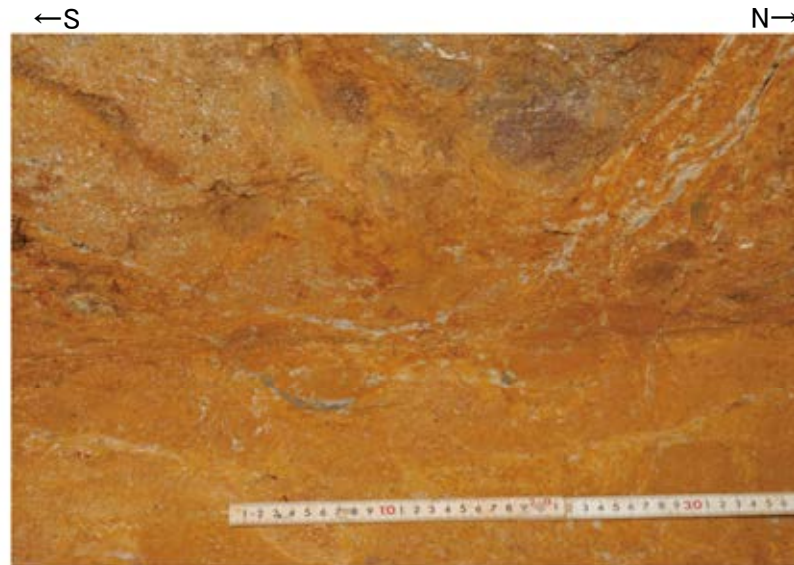
拡大写真(解釈線加筆)

破碎部中には、断層上盤の母岩である安山岩(角礫質)に分布する灰色脈が、破碎された断片として取り込まれている。

・母岩に認められる鉱物脈(灰色脈)は、破碎部中に破碎された断片として取り込まれており、鉱物脈に変位・変形が認められる。

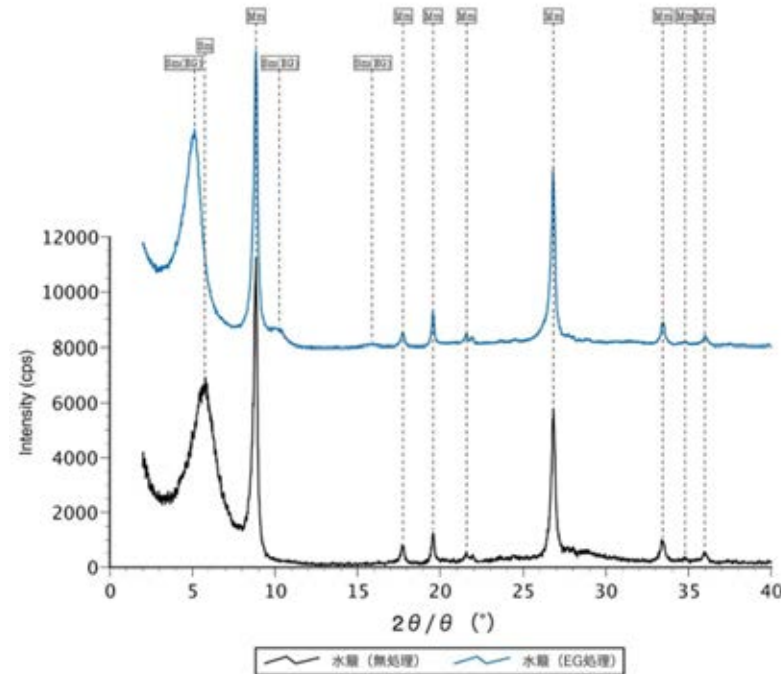
X線回折チャート(定方位)

- 敷地近傍(F-1' 孔)で確認された緑灰色の粘土鉱物について、敷地の変質鉱物の生成環境に関する評価との関係を確認するため、以下の分析・調査を行った。
- XRD分析の結果、緑灰色の粘土鉱物はセラドナイトであることを確認した(下図)。
- 文献調査の結果、Odin et al.(1988)は、酸素同位体温度計から求められたセラドナイトの生成温度は6~84°Cとしている(次頁)。
- K-Ar年代分析の結果、緑灰色の粘土鉱物(セラドナイト)のK-Ar年代値は11.8±0.4Maを示す(下表)。

Sm: スメクタイト
Mm: セラドナイト

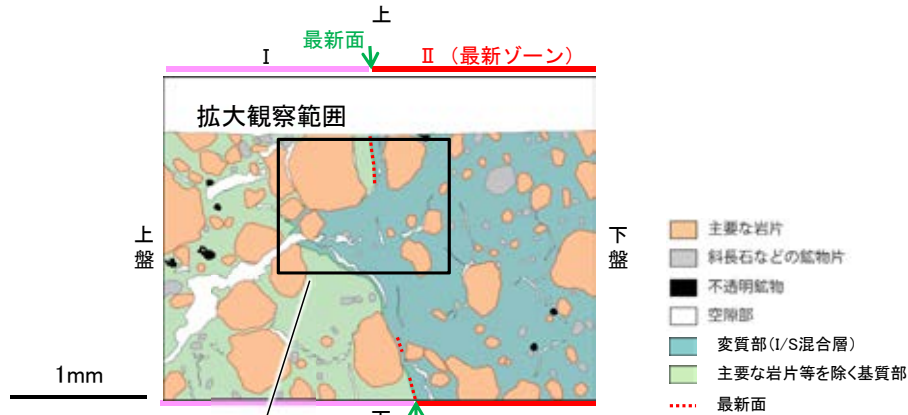
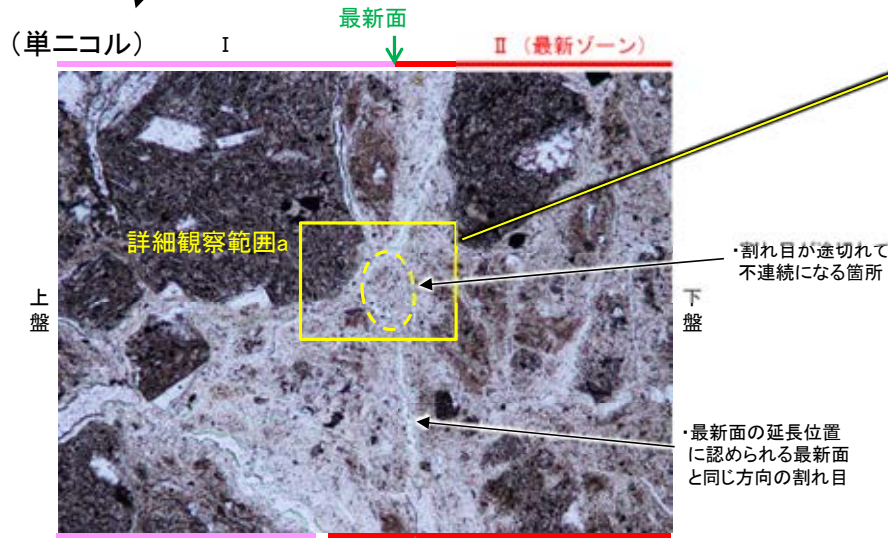
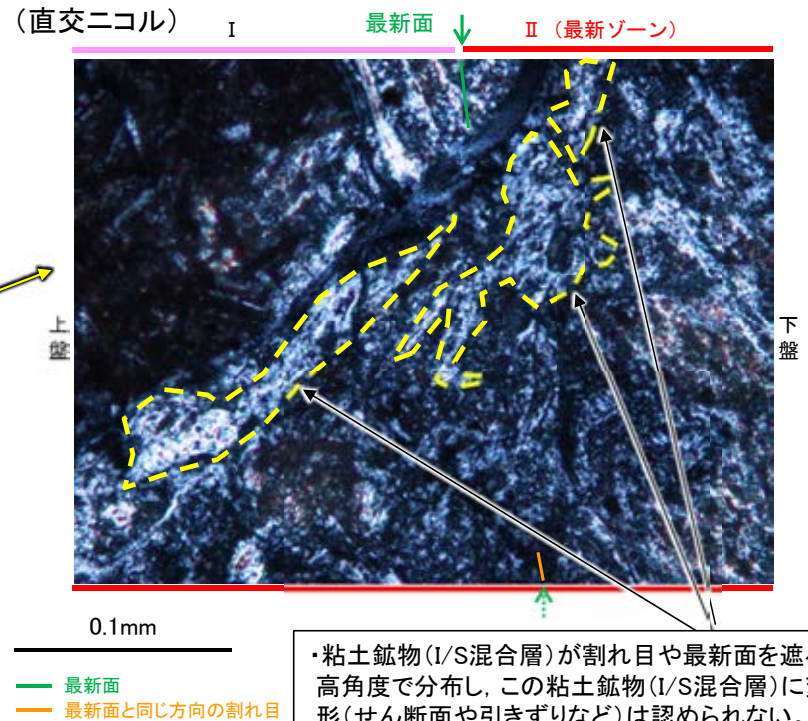
範囲Aスケッチ (H-0.2-75孔 薄片②)

○H-0.2-75孔 薄片②の範囲Aにおいて、割れ目が途切れて不連続になる箇所には、粘土鉱物(I/S混合層)が割れ目や最新面を遮るように高角度で分布し、この粘土鉱物(I/S混合層)に変位・変形は認められない。

割れ目が最新面の不連続箇所に認められる。

・粘土鉱物(I/S混合層)が割れ目や最新面を遮るように高角度で分布し、この粘土鉱物(I/S混合層)に変位・変形(せん断面や引きずりなど)は認められない。

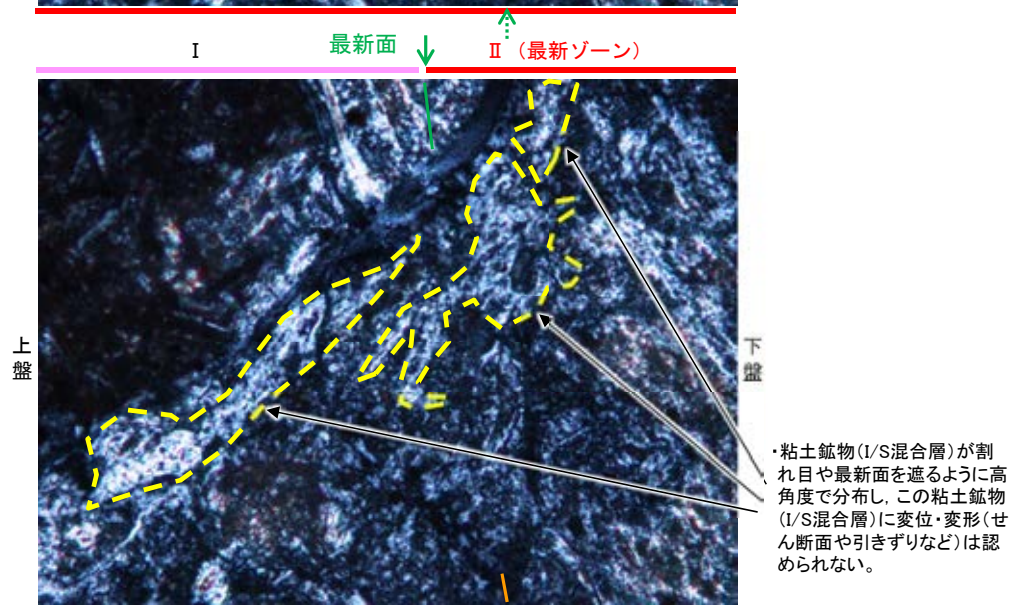
拡大観察範囲写真

○その結果、割れ目が途切れて不連続になる箇所において、粘土鉱物(I/S混合層)が割れ目や最新面を遮るように高角度で分布し、この粘土鉱物(I/S混合層)に変位・変形は認められない。

・割れ目が途切れて不連続になる箇所

・最新面の延長位置に認められる最新面と同じ方向の割れ目

・粘土鉱物(I/S混合層)が割れ目や最新面を遮るように高角度で分布し、この粘土鉱物(I/S混合層)に変位・変形(せん断面や引きずりなど)は認められない。

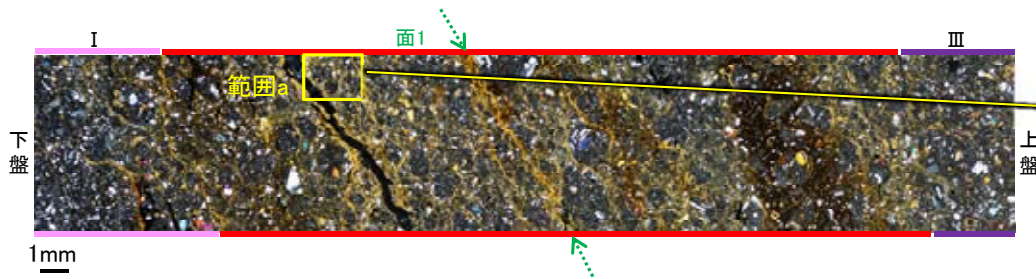
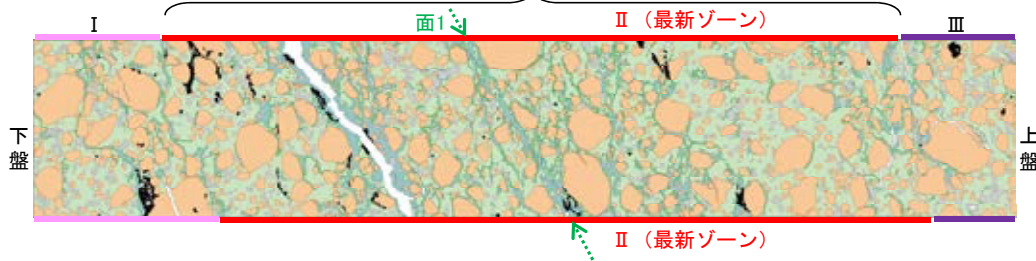
M-2.2孔 範囲A・Bスケッチ

・最新ゾーンでは岩片間の基質中に粘土鉱物(I/S混合層)が網目状に分布(スケッチ中の水色)し、その網目状の粘土鉱物(I/S混合層)に変位・変形(せん断面や引きずりなど)は認められない。

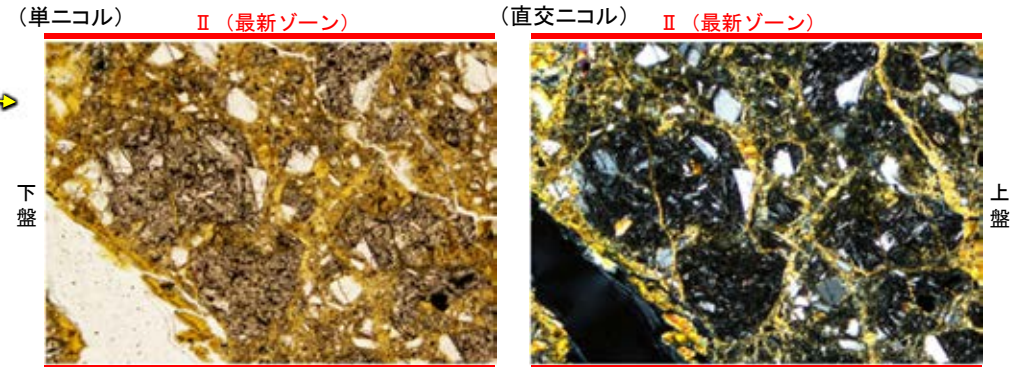
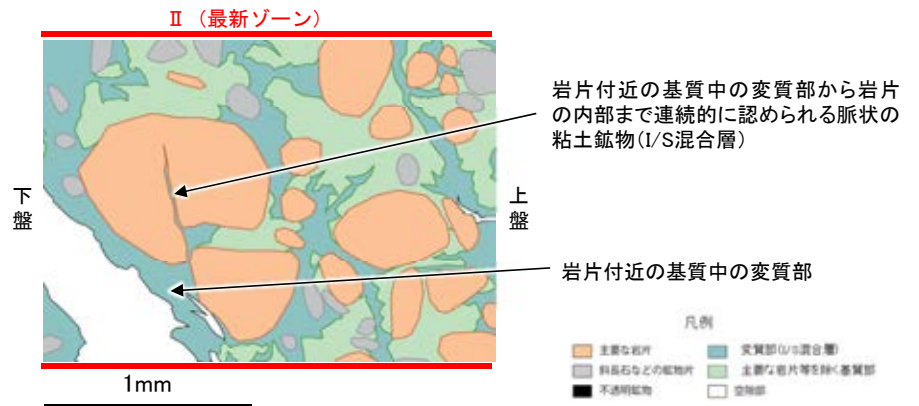
範囲aスケッチ

OM-2.2孔の最新ゾーンにおいて、微細な脈状の粘土鉱物(I/S混合層)が、岩片付近の基質中の変質部から岩片の内部まで連続的に分布し、この粘土鉱物(I/S混合層)に礫の回転等による変位・変形は認められない。

岩片付近の基質中の変質部から岩片の内部まで連続的に認められる脈状の粘土鉱物(I/S混合層)
