2.2.2.2.3 国富変電所全停時の供給系統

## 2.2.3 電線路の物理的分離

別紙 3 変圧器 1 次側の 1 相開放故障について

別紙 4 1 相開放故障発生箇所の識別とその後の対応操作について

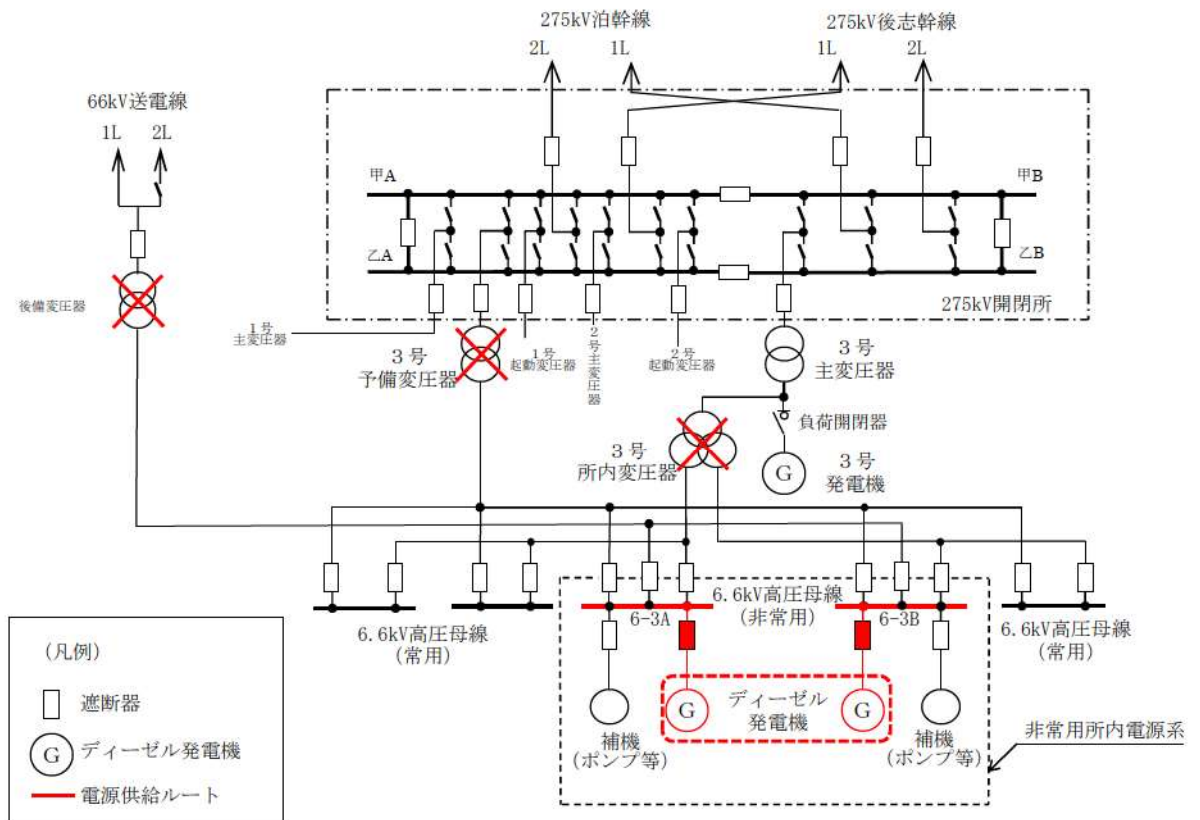
第2.2.4.5図 予備変圧器、所内変圧器及び後備変圧器故障時の電力供給

変圧器多重故障等により、275kV送電線4回線及び66kV送電線2回線から受電できない場合は、非常用高圧母線が予備変圧器、所内変圧器及び後備変圧器から受電できなくなるため、発電用原子炉を安全に停止するために必要な所内電力はディーゼル発電機から受電する。

第2.2.4.5図に、変圧器多重故障時の非常用高圧母線への電力供給を示す。

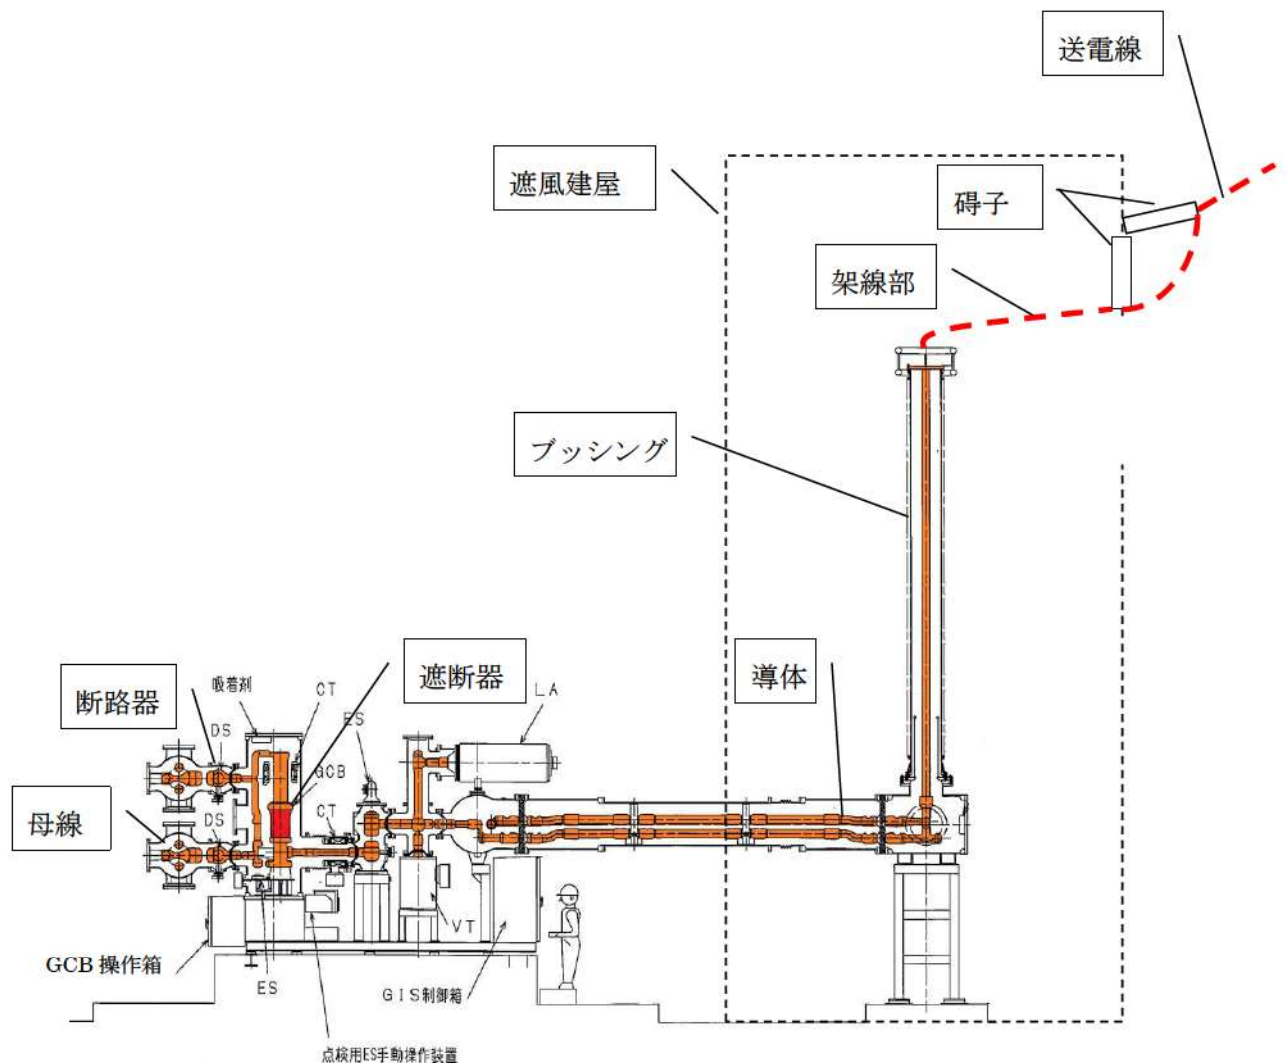
第 2.1 図 接地された筐体内等に導体が収納された構造 (275kV GIS の例)

変圧器の1次側において、米国バイロン2号炉の事象のように1相開放故障が発生した場合、275kV 送電線、66kV 送電線接続箇所以外については、米国バイロン2号炉同様の気中に露出した接続ではなく、第 2.1 図のように接地された筐体内等に導体が収納された構造である。このような構造の場合、導体の断線による1相開放故障が発生したとしても、接地された筐体等を通じ完全地絡となることで、比率差動継電器 (87) による検知が可能である。

275kV 系統イメージ図 (横から)

ガス絶縁開閉装置（GIS）は第 2.1 図のとおり絶縁スペーサでガス絶縁開閉装置内の導体を支持する構造となっており、絶縁スペーサは、機械的強度が高く壊れる可能性が小さいと考えられることから、導体の脱落が生じにくい構造となっている。したがって、ガス絶縁開閉装置内部での 1 相開放故障は発生しにくい構造である。

仮に、絶縁スペーサが破損した場合、導体と筐体間で地絡が発生する。その場合、比率差動継電器（87）が設置されており、検知が可能である。

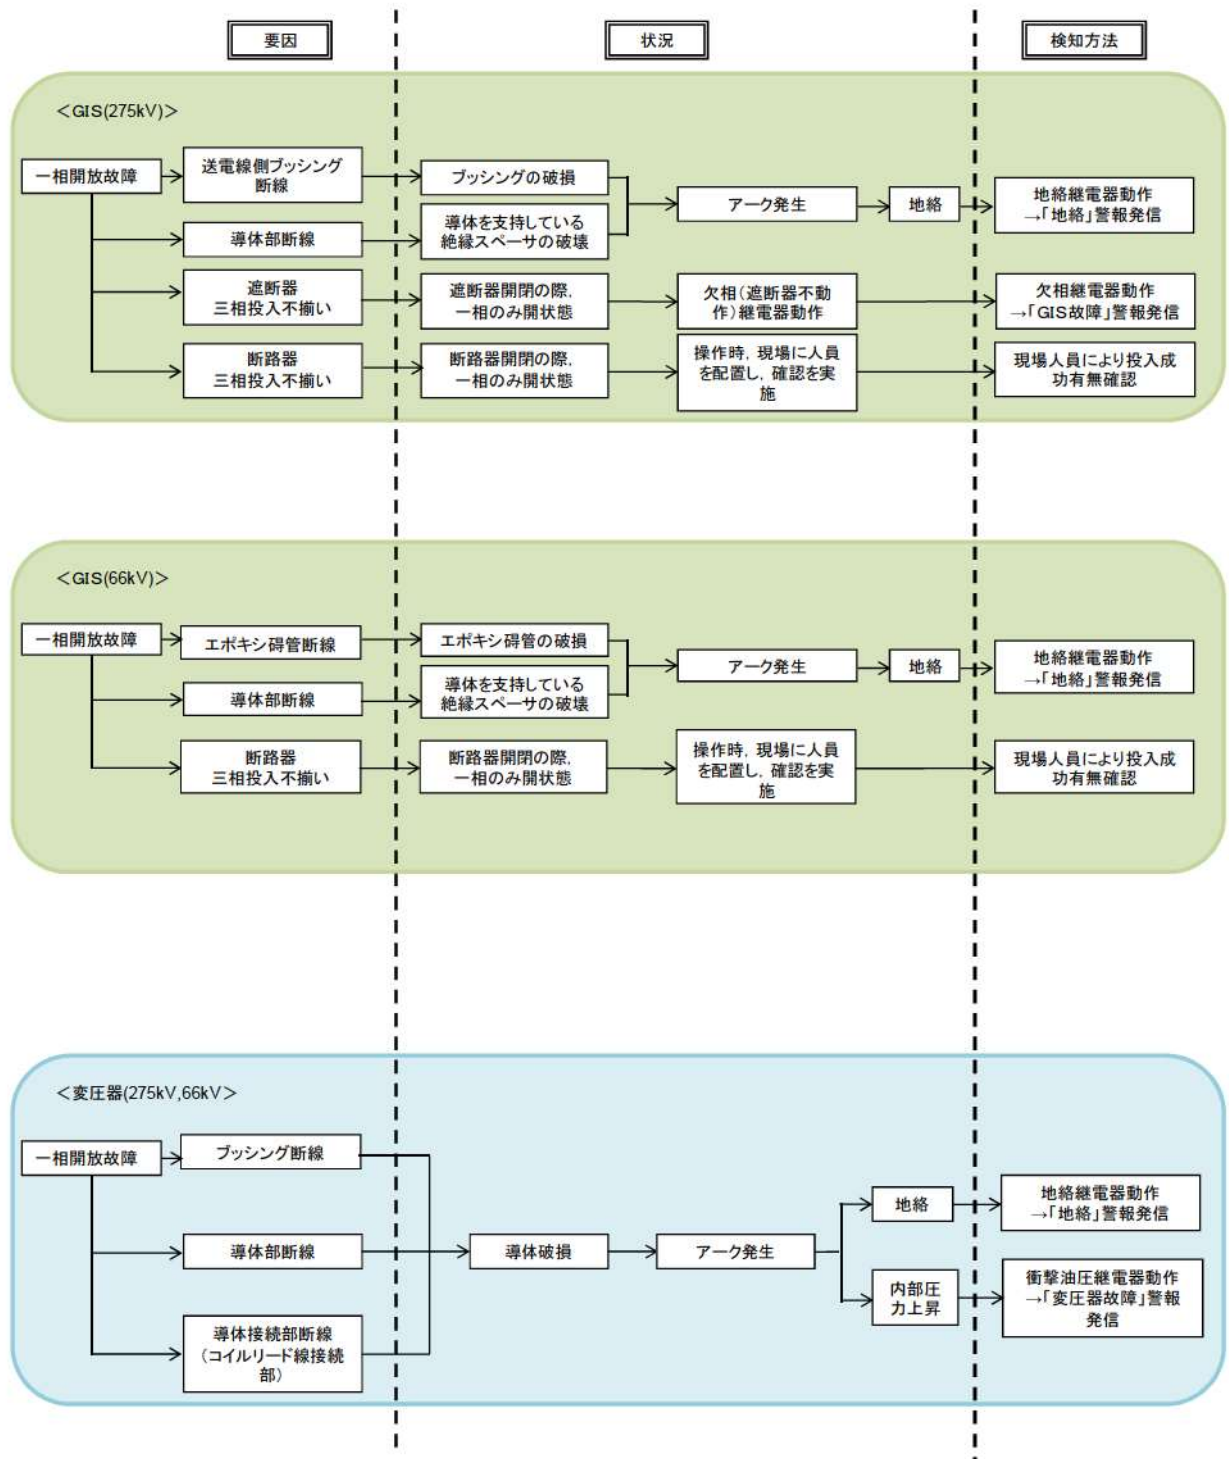
第 4.1 図 各設備での故障検出

設 備		検知方法
G I S	ブッシング破損 (275 kV 系統)	ブッシングはポリマー碍管内に導体等が収納された構造となっており、ブッシング内の導体等の破損については、ポリマー碍管の破損がない限り考えにくい。 仮に、ポリマー碍管の破損による故障が発生した場合、導体と接地物間の絶縁が保てなくなるため地絡が発生する。その場合、比率差動継電器(87)あるいは地絡過電流継電器(51G)が設置されており、検知が可能。
	エポキシ碍管の 破損(66kV 系統)	エポキシ碍管は、接地されたタンク内に収納されており、エポキシ碍管内に電力ケーブルが接続された構造となっており、機械的強度が高く、壊れることはない。仮に、破損した場合は、電力ケーブル導体とタンク間の絶縁距離が保てなくなるため地絡が発生し、地絡過電圧継電器(64)が設置されており、検知が可能な設計とする。
	導体部の断線	絶縁スペーサ(材料:エポキシ樹脂)でGIS内の導体(材料:アルミ合金)を支持する構造となっており、絶縁スペーサは、機械的強度が高く、壊れることがない。 また、導体は接地されたタンク内に収納されており、脱落しない構造であるが、導体脱落による断線を想定した場合、導体とタンク間の絶縁距離が保てなくなるため地絡が発生し、275kV 系統には比率差動継電器(87)あるいは地絡過電流継電器(51G)が設置されており、検知が可能。また、66kV 系統には比率差動継電器(87)あるいは地絡過電圧継電器(64)を設置し検知可能な設計とする。
	遮断器の故障	275kV 系統においては、遮断器により1相開放故障が発生する要因として、投入動作不良による欠相が考えられる。しかし、投入動作不良による欠相が発生した場合においては、欠相継電器(47)を設置しており、検知が可能。 66kV 系統においては、遮断器は三相一括操作で三相は連結リンクで係合されている。連結リンクは金属製で機械的強度が高く壊れることのない設計とする。
	断路器の故障	断路器投入時は遮断器開放状態であり、投入操作時は現場に人員がいるため、投入成功状態の確認が可能である。断路器通電状態の場合は、開放・投入不可のインターロックが構成されており、点検時以外(現場に人がいない状態)では操作不可。

変 圧 器	導体部の断線	変圧器1次側の接続部位に破損が想定される架線の碍子は存在せず、また、変圧器の導体は、十分強度を持った筐体内にあることから、断線の可能性は考えにくい。 しかし、仮に、配線の断線が発生した場合、接地された筐体を通じ地絡となることで、275kV 系統においては、比率差動継電器(87)又は地絡過電流継電器(51G)若しくは地絡過電圧継電器(64)が動作する、あるいは、アークによるガス圧上昇により機械的な異常を検知することで検知が可能。 また、66kV 系統においては、比率差動継電器(87)あるいは地絡過電圧継電器(64)が動作する、あるいは、アークによるガス圧上昇により機械的な異常を検知できる設計とする。

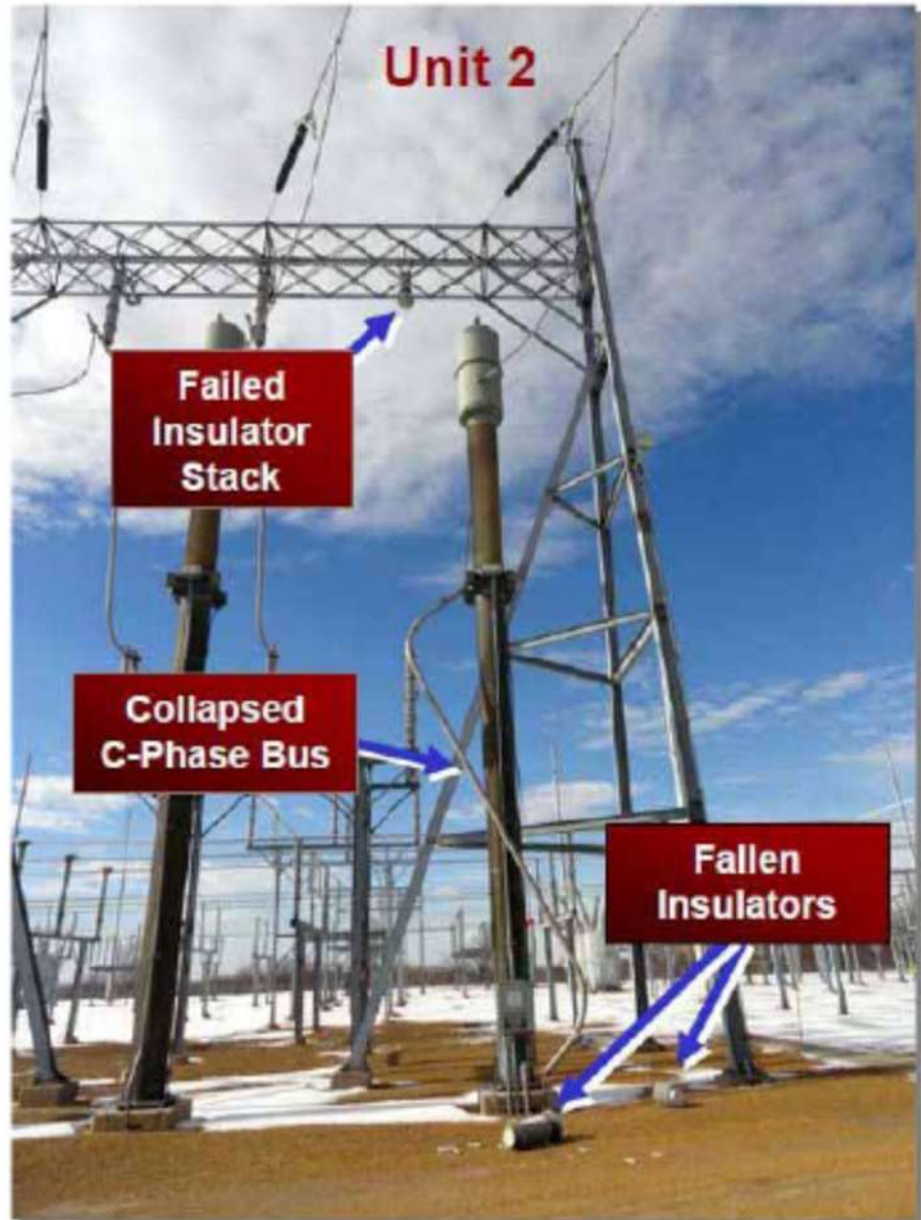
第 5.3 図 米国バイロン2号の事象

屋外の気中絶縁開閉所において、碍子の損壊によりC相母線が断路器との接続部で切れて1相開放故障状態になった様子。

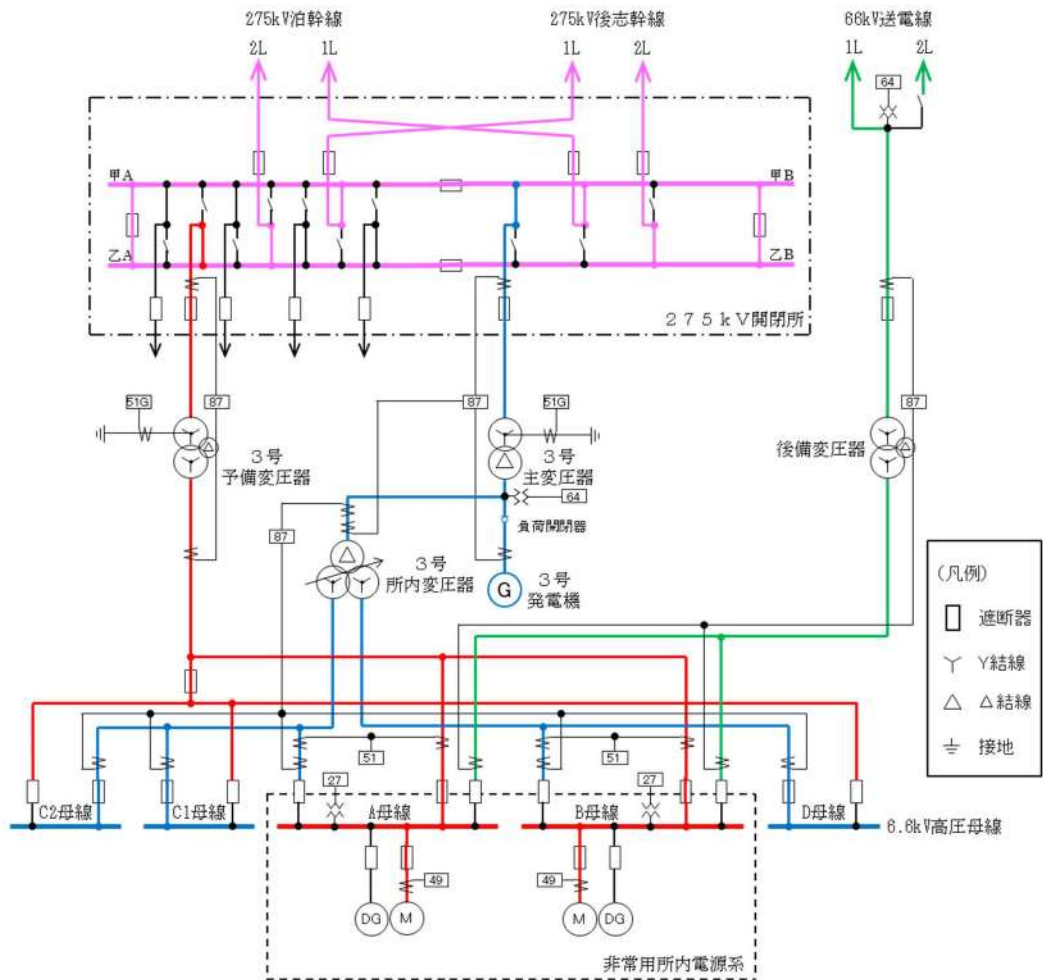
第 1.1.1 図 1 相開放故障直前の状態

第 1.1.1 図のとおり，275kV 送電線から予備変圧器及び非常用高压母線を受電している状態を想定する。

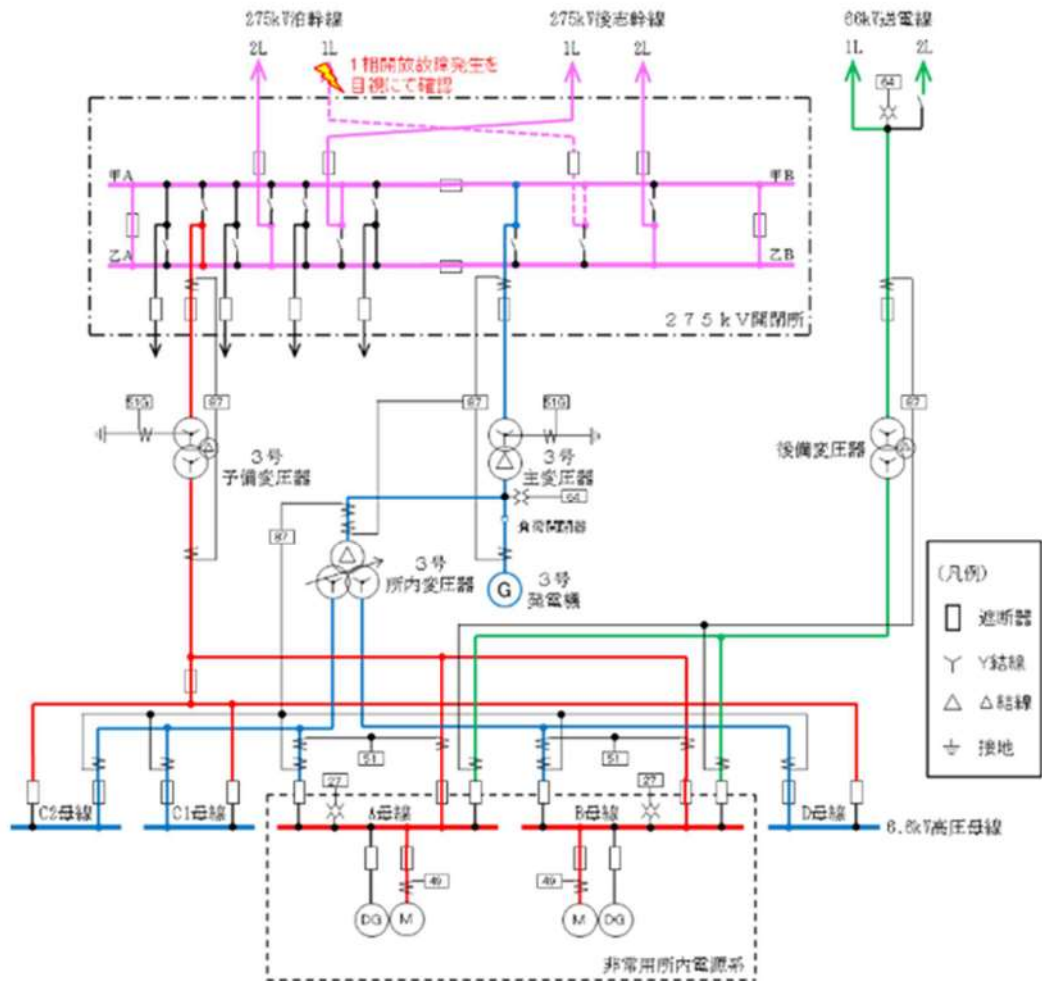
第 1.1.2 図 1 相開放故障直後の状態

第 1.1.2 図のとおり，275kV 送電線の 1 回線で 1 相開放故障が発生すると，故障部位を目視で確認できる。このことから運転員は，275kV 送電線の 1 回線にて 1 相開放故障が発生したことを検知可能である。

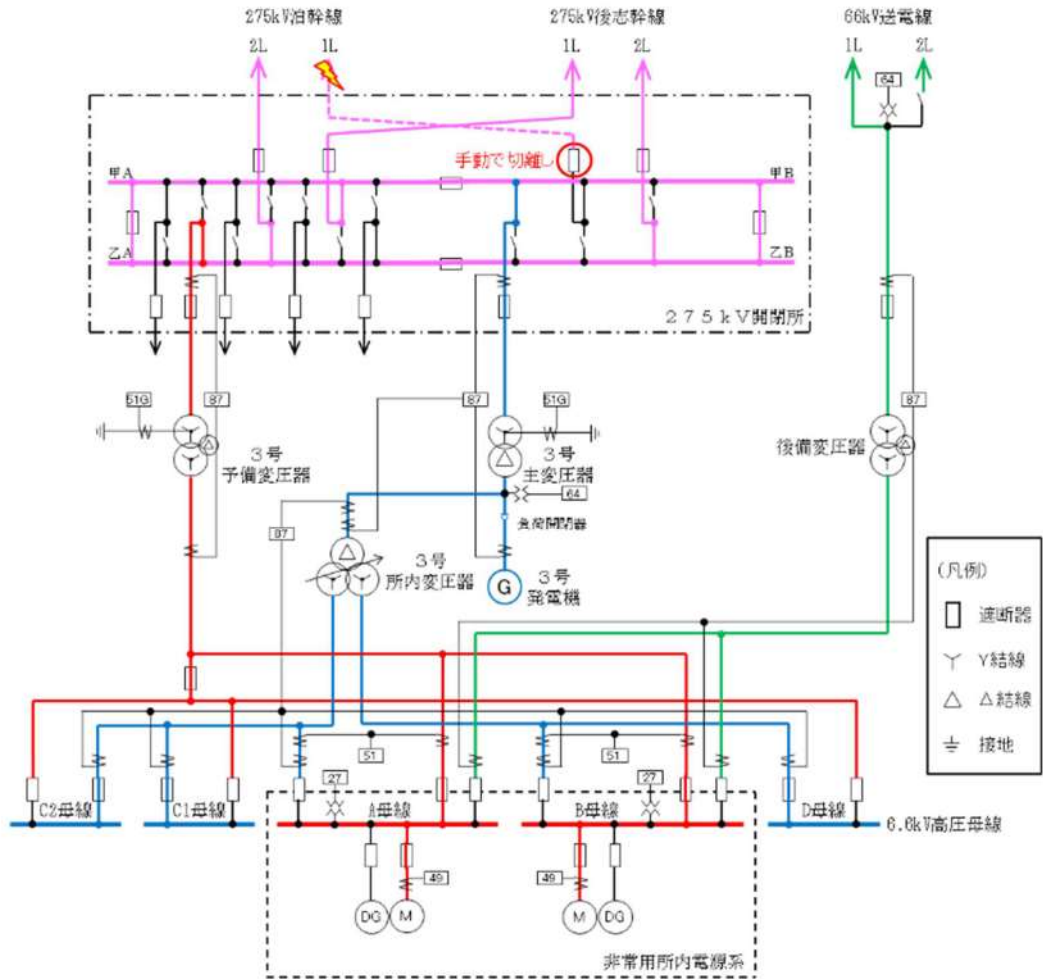
第 1.1.3 図 故障箇所を隔離した状態

第 1.1.3 図のとおり，運転員の手動操作により，275kV 送電線 1 回線を外部電源系から隔離すると，残り 3 回線で予備変圧器及び非常用高圧母線へ電源供給を行う。（非常用高圧母線の電圧は変化無し。）

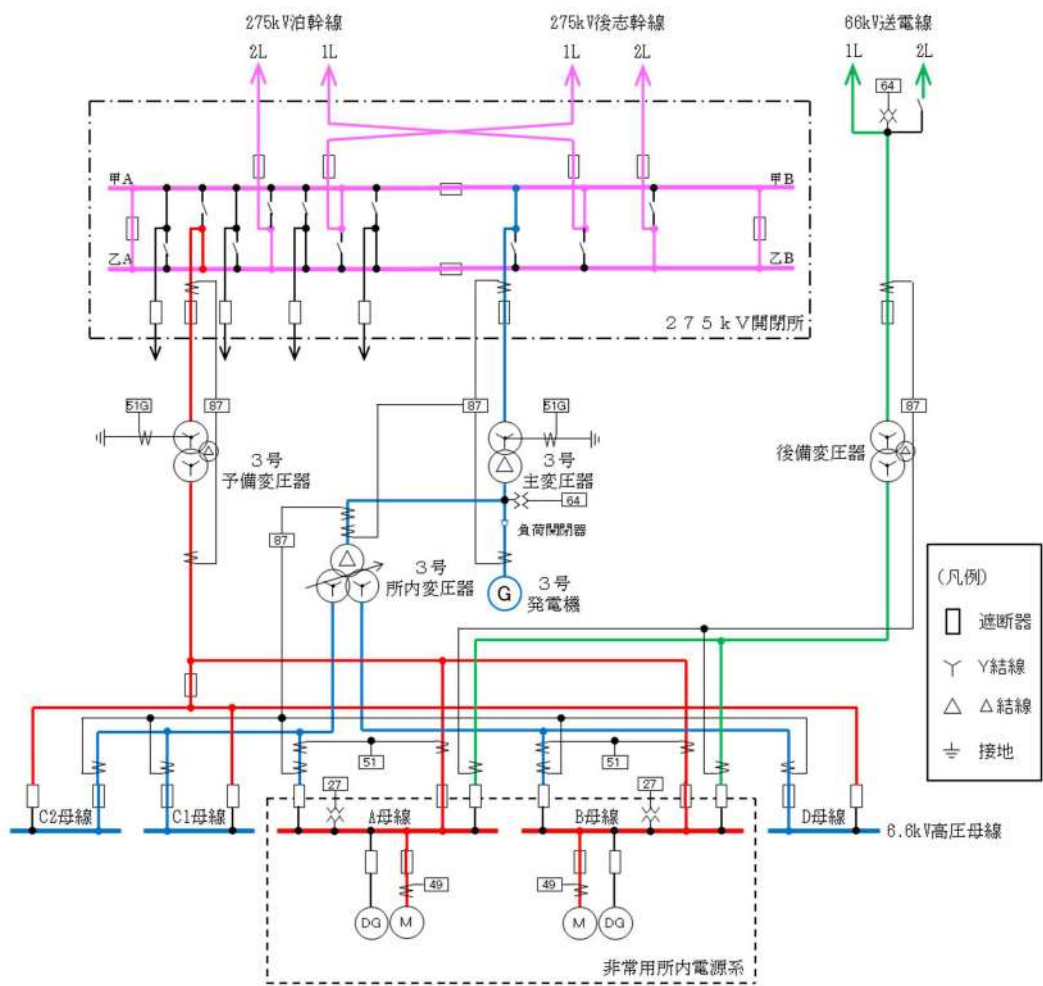
第 1.2.1 図 1 相開放故障直前の状態

第 1.2.1 図のとおり、275kV 送電線から予備変圧器及び非常用高压母線を受電している状態を想定する。

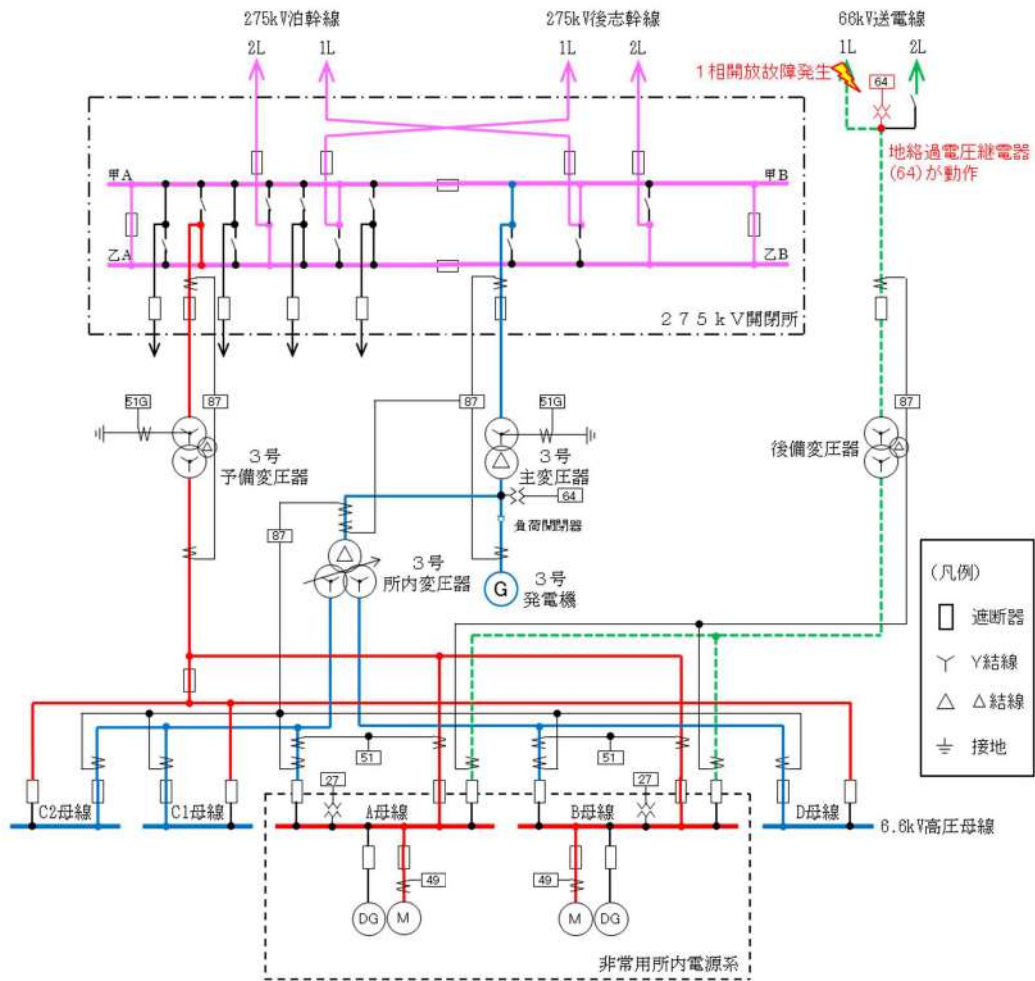
第 1.2.2 図 1 相開放故障直後の状態

第 1.2.2 図のとおり，66kV 送電線で 1 相開放故障が発生すると，地絡過電圧継電器（64）が動作する。このことから運転員は，66kV 送電線にて 1 相開放故障を含めた異常が発生したことを検知可能である。

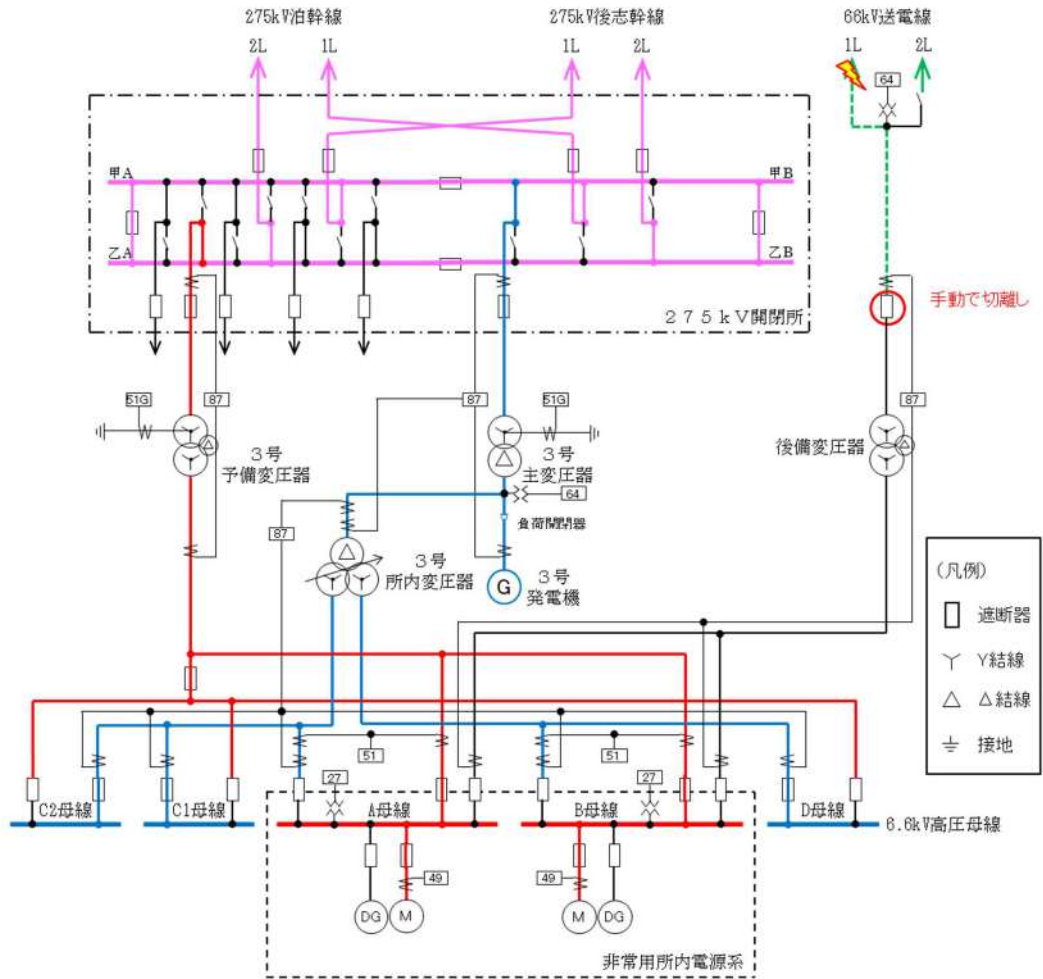
第 1.2.3 図 故障箇所を隔離した状態

第 1.2.3 図のとおり，運転員の手動操作により，66kV 送電線を外部電源系から隔離する。275kV 送電線で予備変圧器及び非常用高圧母線へ電源供給を継続する。（非常用高圧母線の電圧は変化無し。）

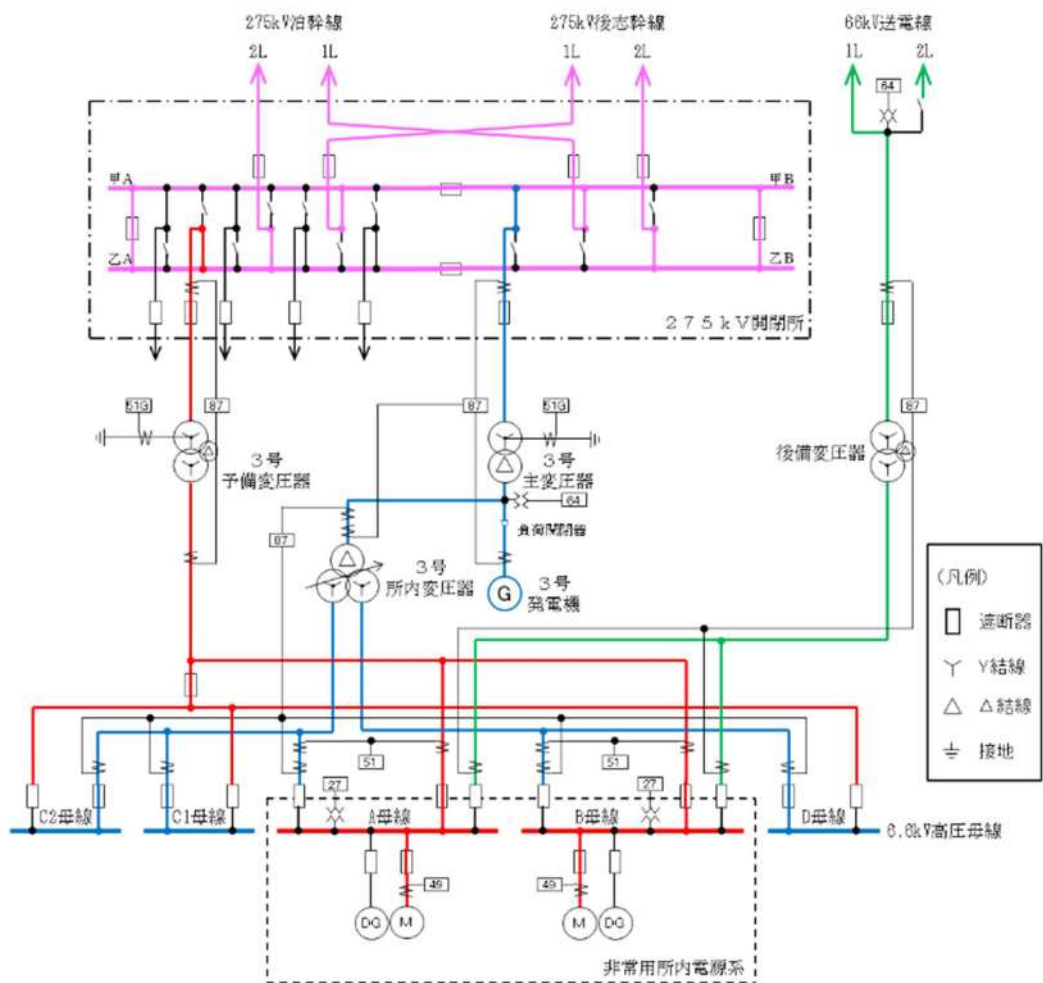
第1.3.1図 1相開放故障直前の状態

第1.3.1図のとおり、275kV送電線から予備変圧器及び非常用高圧母線を受電している状態を想定する。

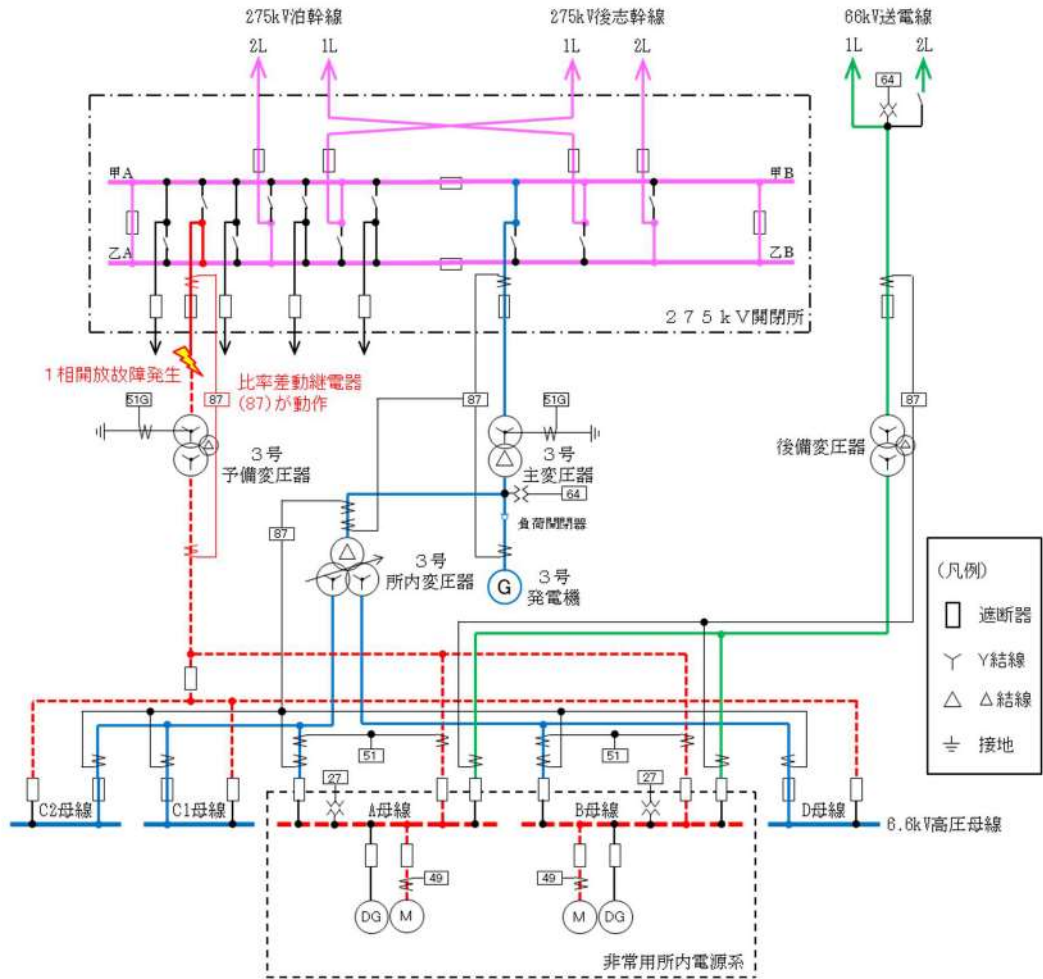
第 1.3.2 図 1相開放故障直後の状態

第 1.3.2 図のとおり，予備変圧器の1次側で1相開放故障が発生すると，予備変圧器の比率差動継電器（87）が動作する。このことから運転員は，予備変圧器の1次側にて1相開放故障を含めた異常が発生したことを検知可能である。

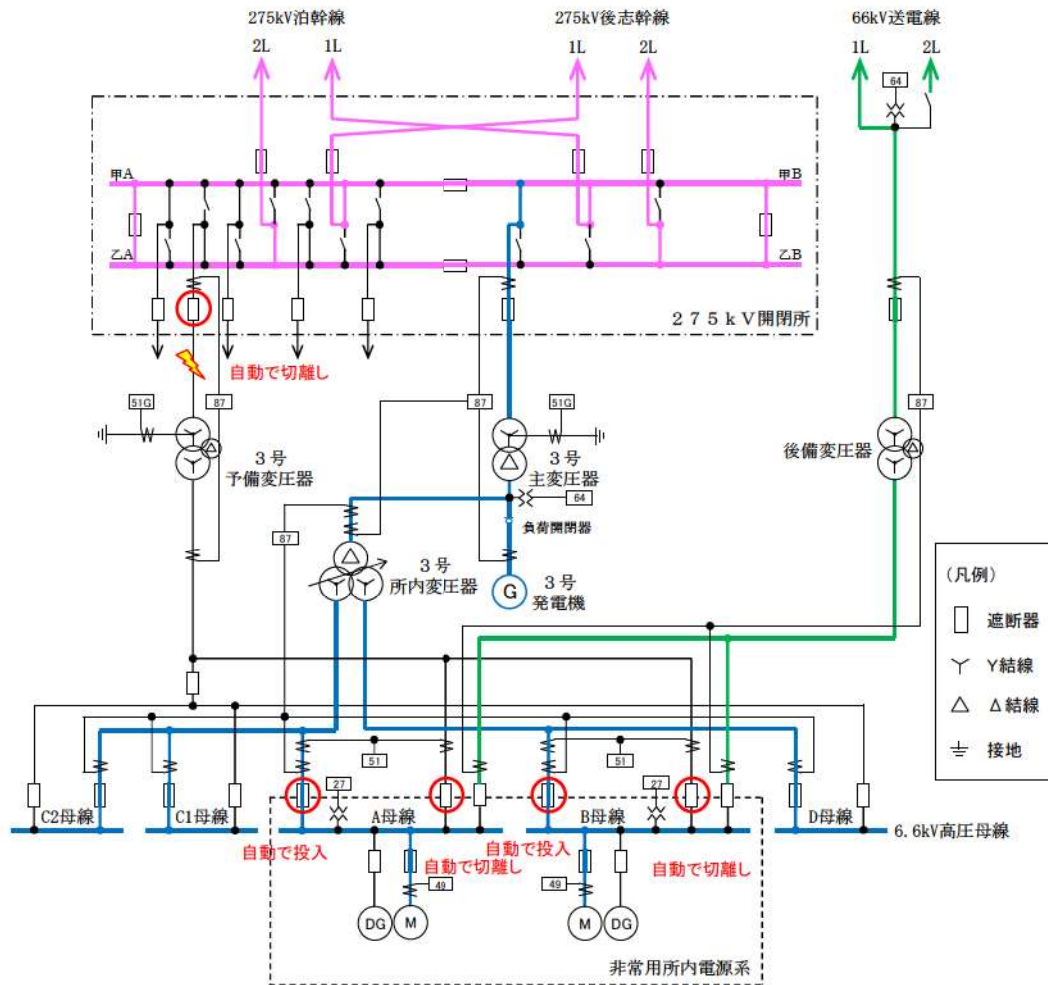
第 1.3.3 図 故障箇所を隔離した状態

第 1.3.3 図のとおり，比率差動継電器 (87) の動作により，予備変圧器を外部電源系から隔離すると，所内変圧器に接続する遮断器が自動で投入され，非常用高压母線に電源供給を行う。

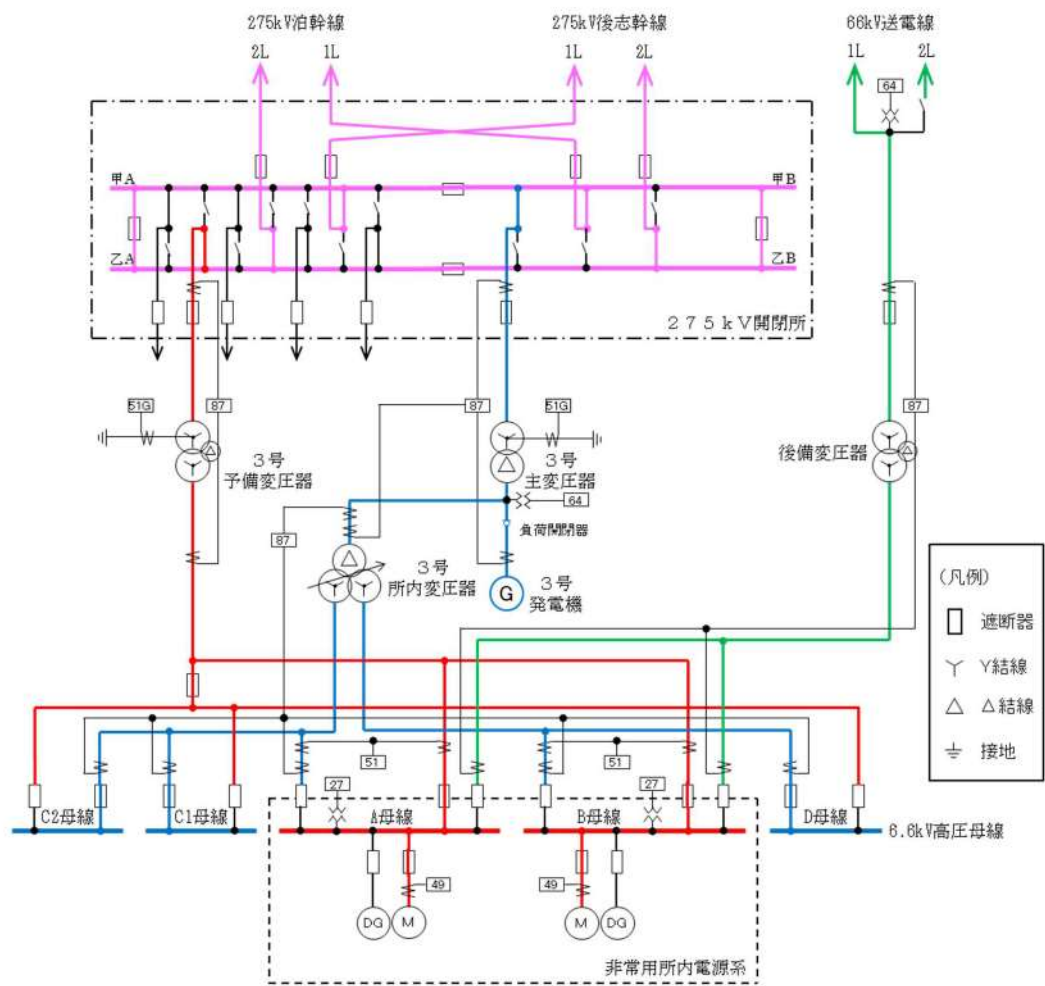
第1.4.1図 1相開放故障直前の状態

第1.4.1図のとおり、275kV送電線から予備変圧器及び非常用高压母線を受電している状態を想定する。

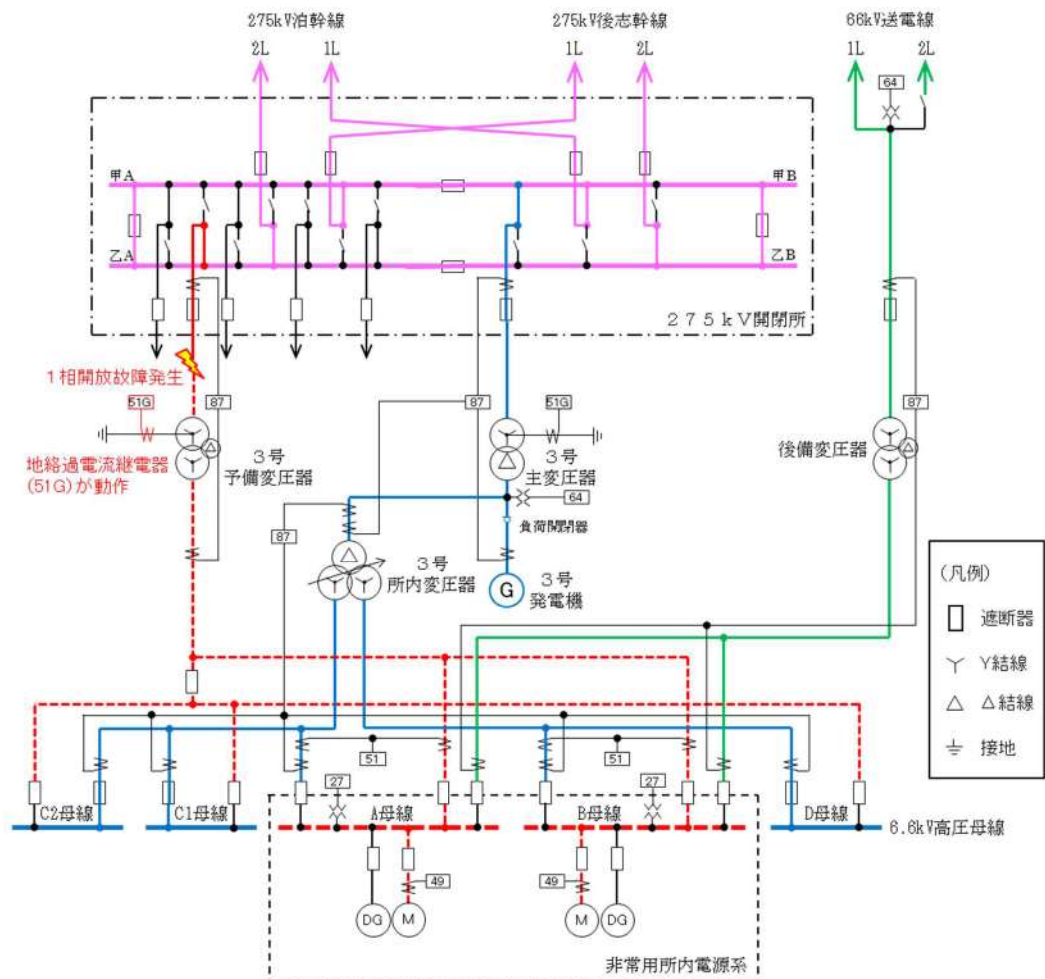
第 1.4.2 図 1 相開放故障直後の状態

第 1.4.2 図のとおり，予備変圧器の 1 次側で 1 相開放故障が発生すると，予備変圧器の地絡過電流継電器（51G）が動作する。このことから運転員は，予備変圧器の 1 次側にて 1 相開放故障を含めた異常が発生したことを検知可能である。

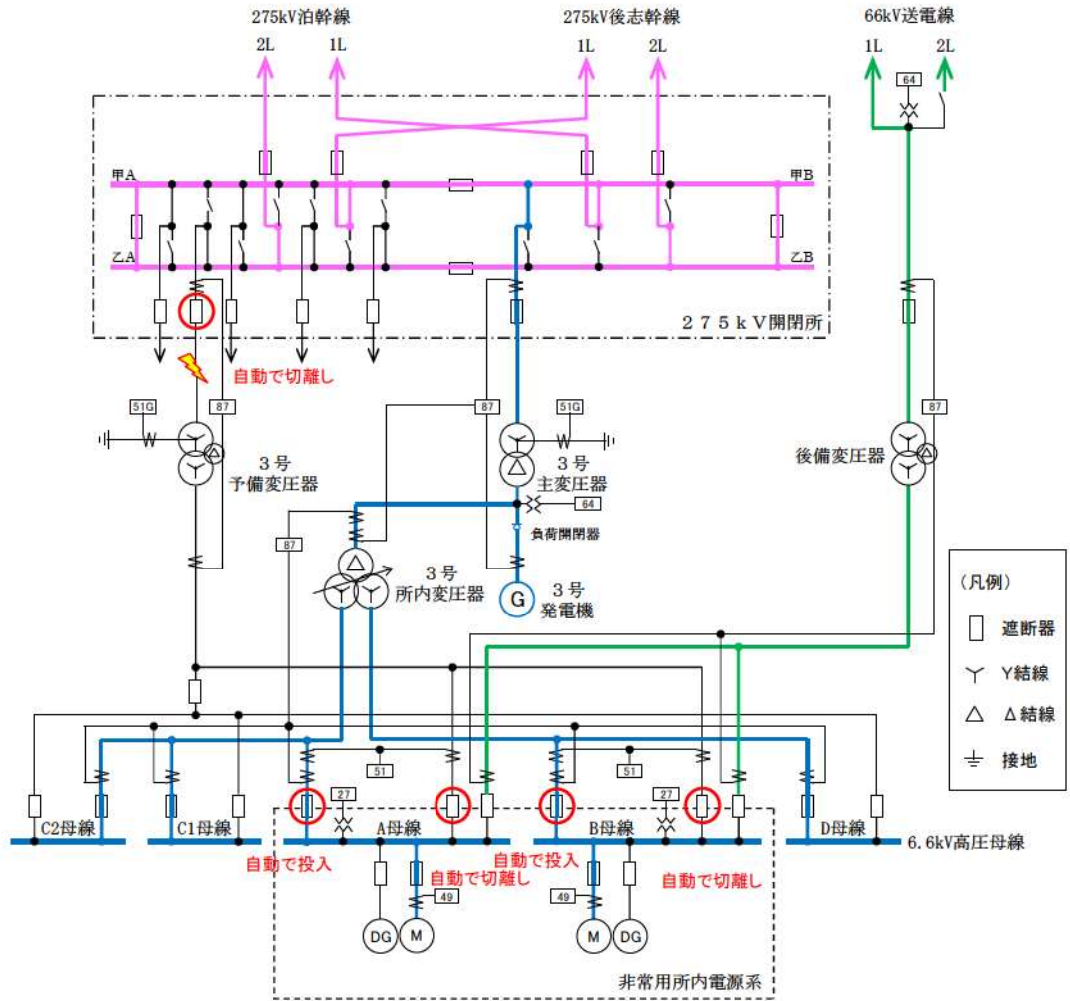
第 1.4.3 図 故障箇所を隔離した状態

第 1.4.3 図のとおり，運転員の手動操作により，予備変圧器を外部電源系から隔離すると，所内変圧器に接続する遮断器が自動で投入され，非常用高圧母線に電源供給を行う。

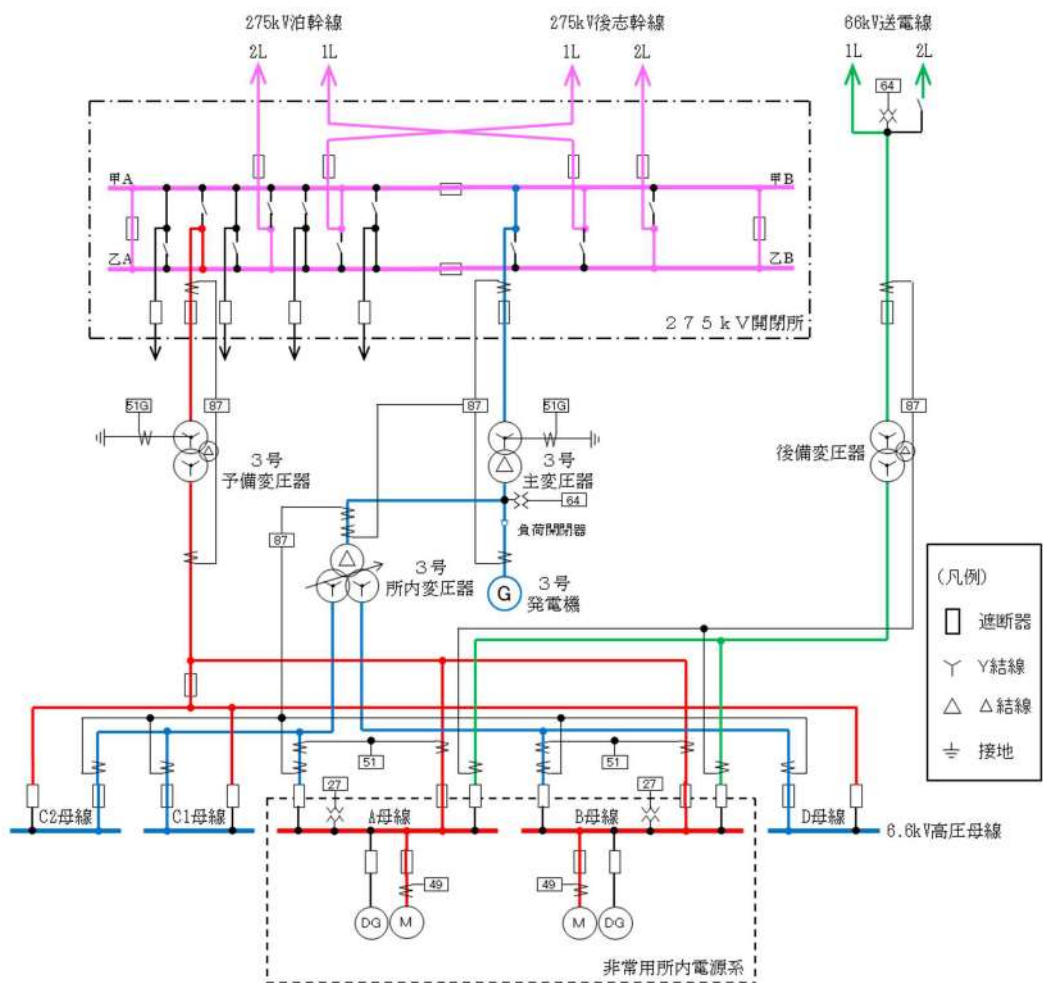
第 1.5.1 図 1 相開放故障直前の状態

第 1.5.1 図のとおり、275kV 送電線から予備変圧器及び非常用高圧母線を受電している状態を想定する。

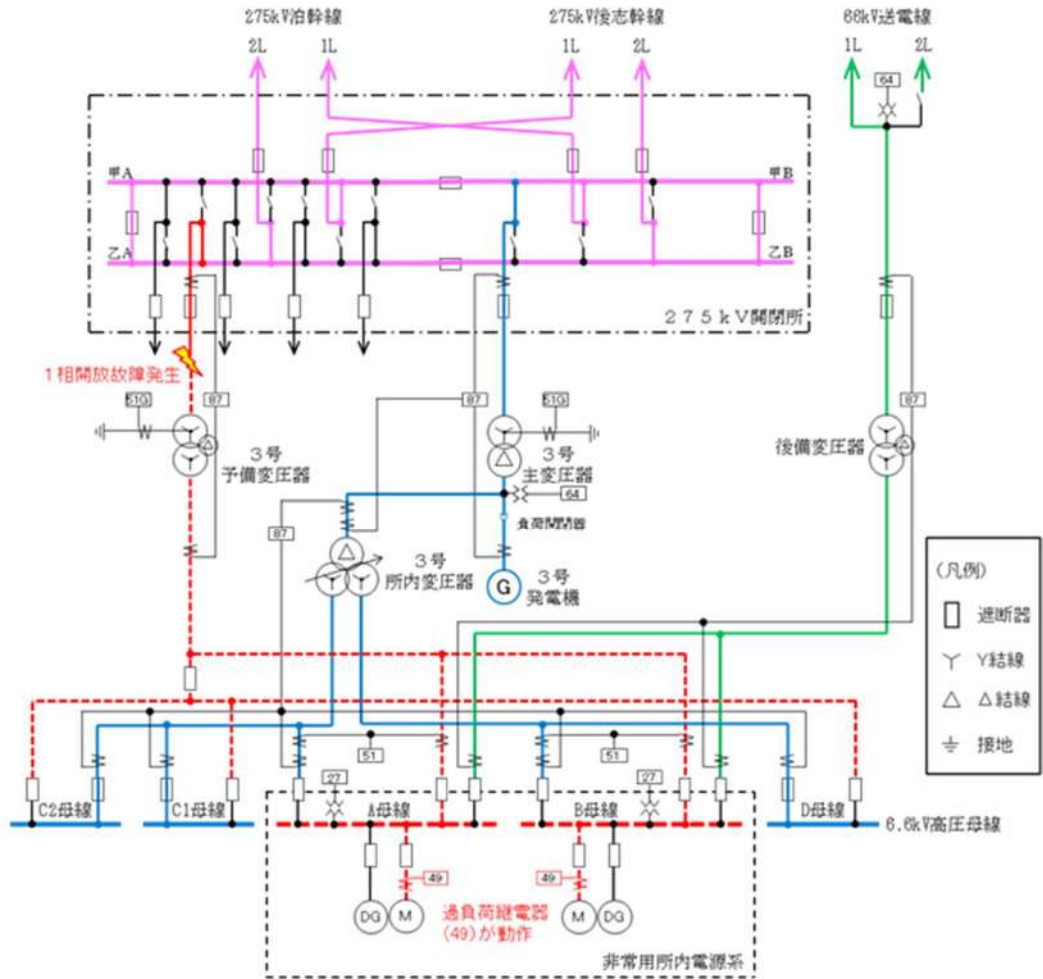
第 1.5.2 図 1相開放故障直後の状態

第 1.5.2 図のとおり，予備変圧器の1次側で1相開放故障が発生すると，予備変圧器から受電していた複数の負荷の過負荷継電器（49）が動作する。このことから運転員は，予備変圧器の1次側にて1相開放故障を含めた異常が発生したことを検知可能である。

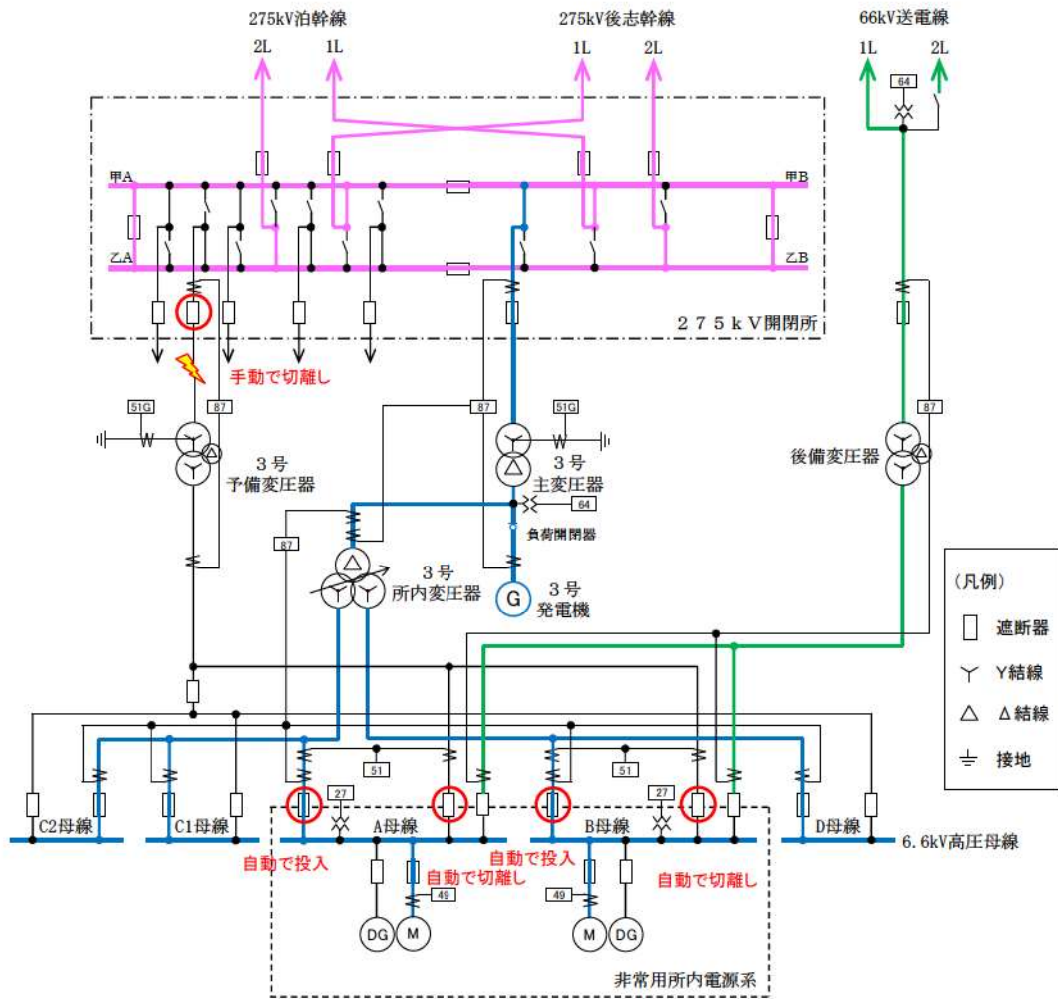
第 1.5.3 図 故障箇所を隔離した状態

第 1.5.3 図のとおり，運転員の手動操作により，予備変圧器を外部電源系から隔離すると，所内変圧器に接続する遮断器が自動で投入され，非常用高圧母線に電源供給を行う。

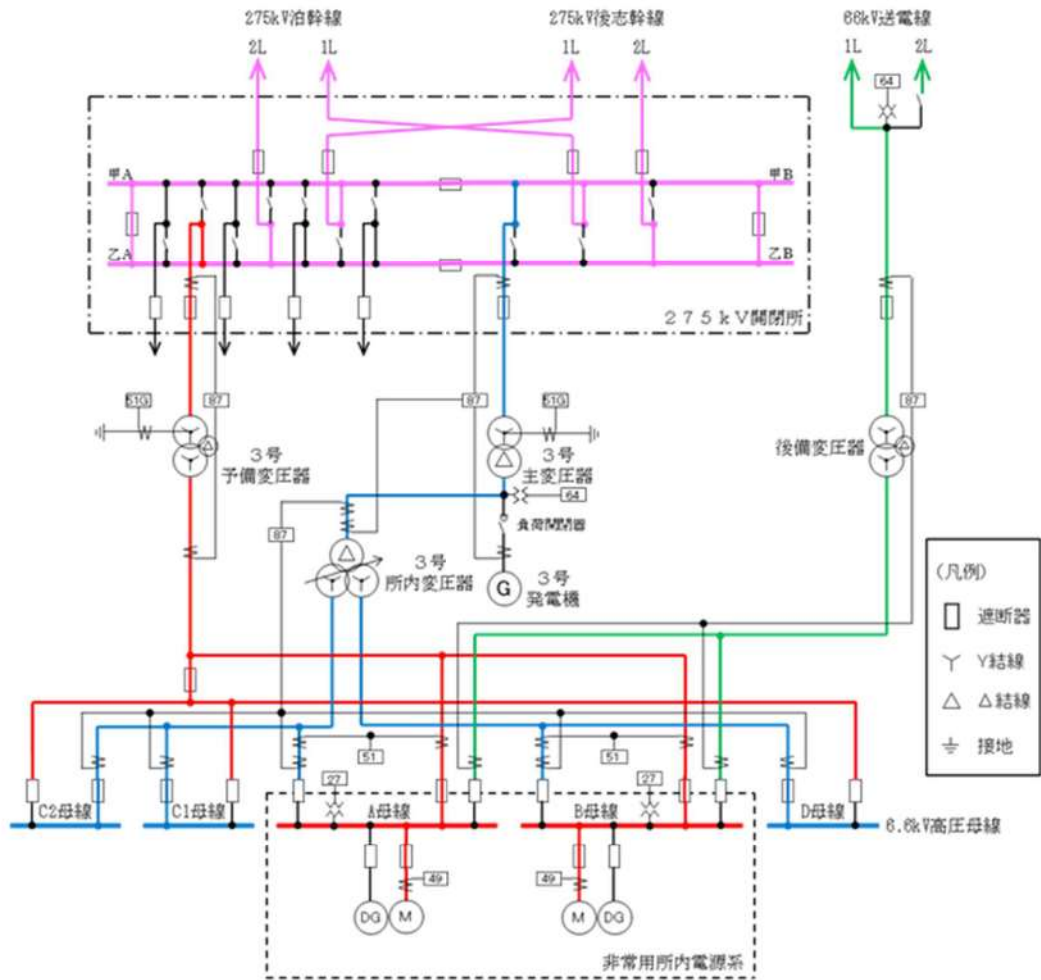
第 2.1.1 図 1 相開放故障直前の状態

第 2.1.1 図のとおり、275kV 送電線から予備変圧器、主変圧器、所内変圧器、常用高压母線及び非常用高压母線を受電している状態を想定する。
