2.2.2.2.3 国富変電所全停時の供給系統

## 2.2.3 電線路の物理的分離

別紙 3 変圧器 1 次側の 1 相開放故障について

別紙 4 1 相開放故障発生箇所の識別とその後の対応操作について

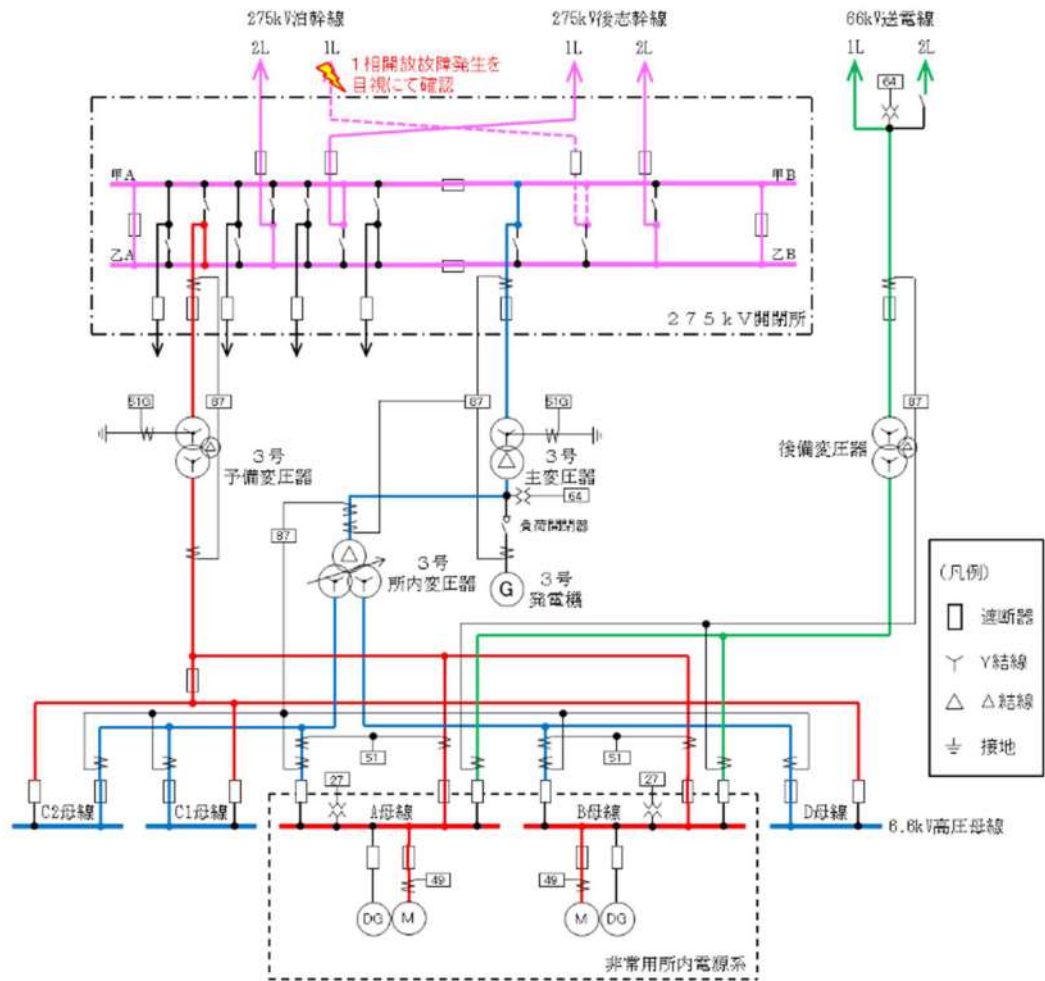
第2.1.2図 1相開放故障直後の状態

第2.1.2図のとおり、275kV送電線の1回線で1相開放故障が発生すると、故障部位を目視で確認できる。このことから運転員は、275kV送電線の1回線にて1相開放故障が発生したことを検知可能である。

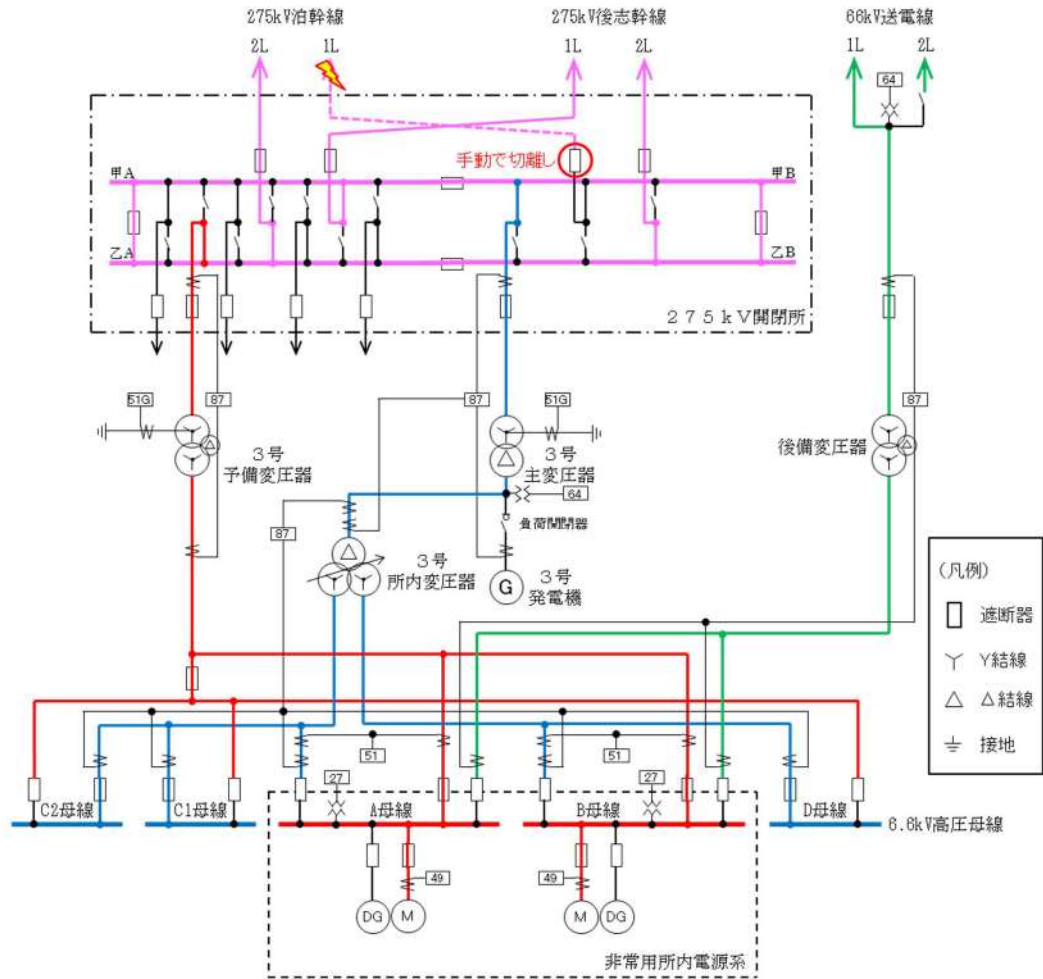
第 2.1.3 図 故障箇所を隔離した状態

第 2.1.3 図のとおり，運転員の手動操作により，275kV 送電線 1 回線を外部電源系から隔離すると，残り 3 回線で予備変圧器及び非常用高圧母線へ電源供給を行う。（非常用高圧母線の電圧は変化無し。）

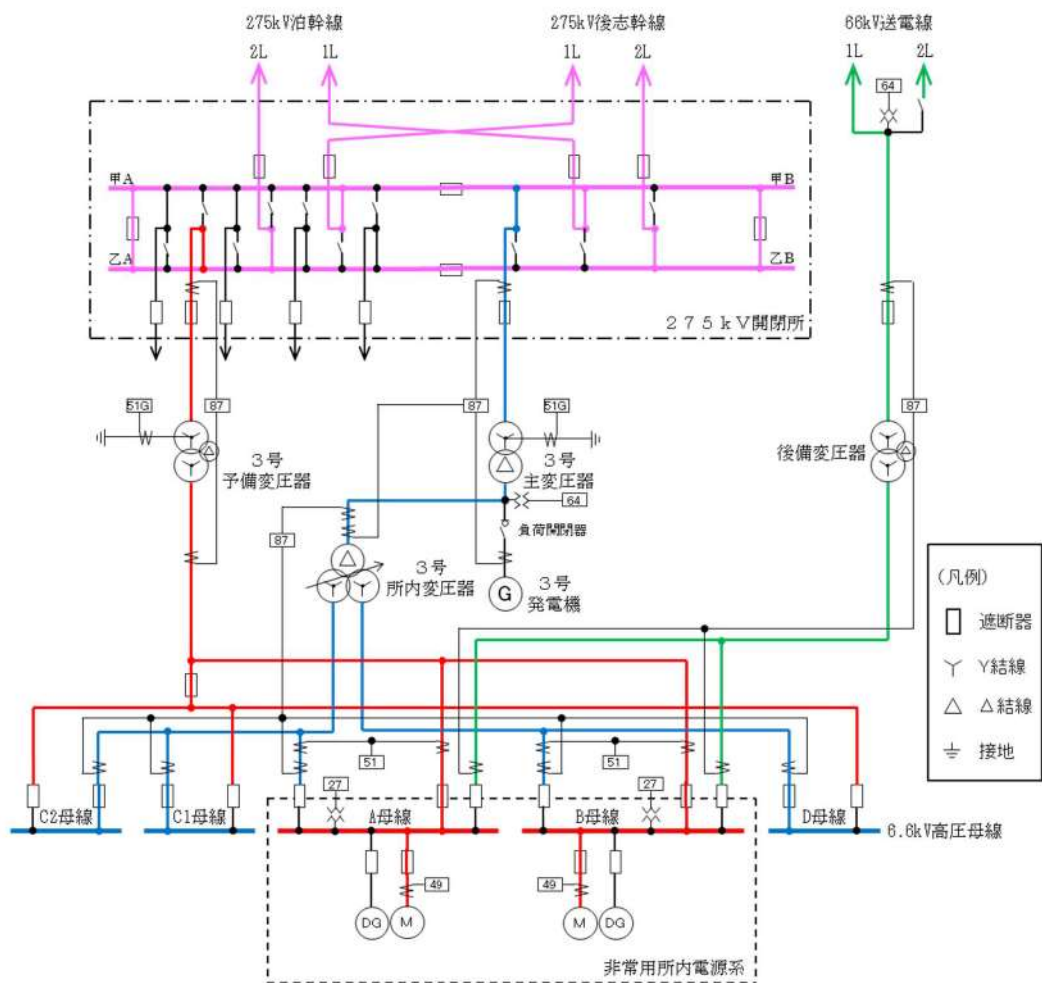
第 2.2.1 図 1 相開放故障直前の状態

第 2.2.1 図のとおり、275kV 送電線から予備変圧器、主変圧器、所内変圧器、常用高压母線及び非常用高压母線を受電している状態を想定する。

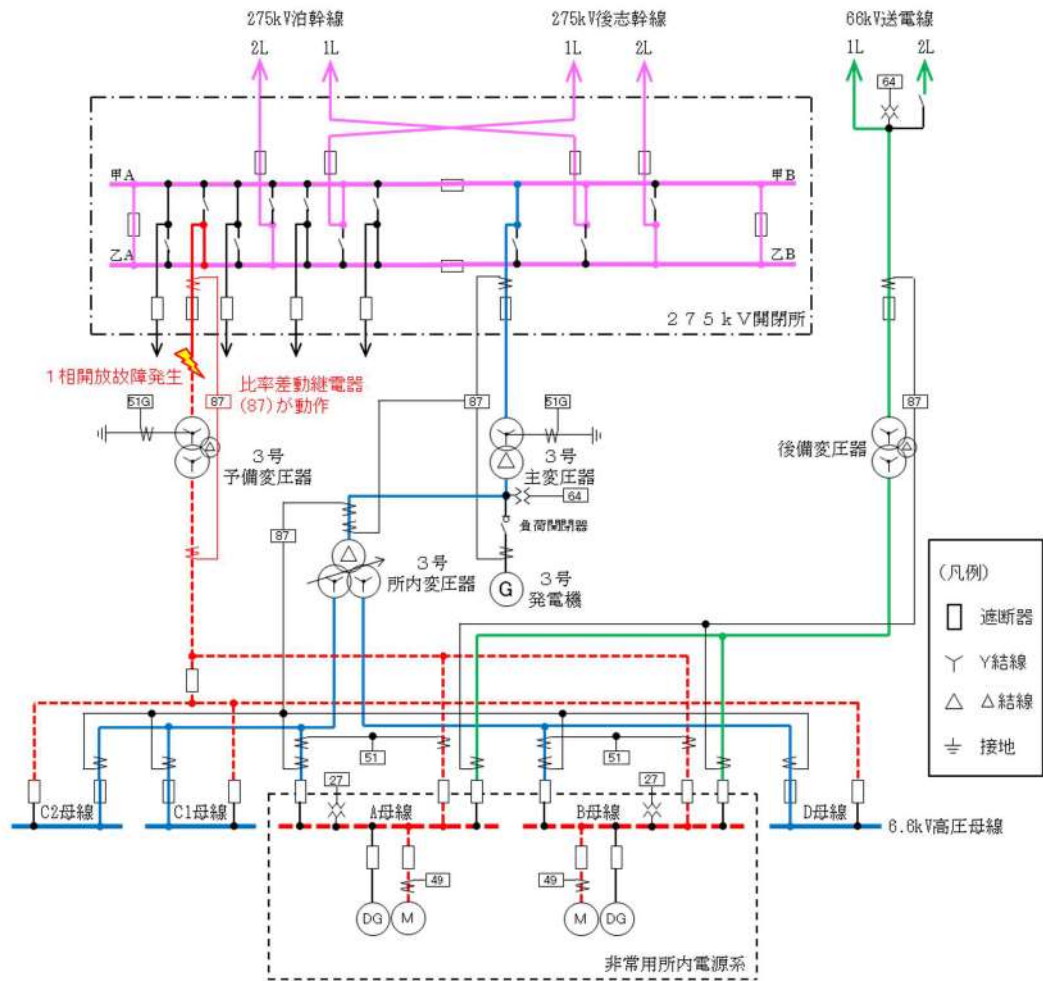
第2.2.2図 1相開放故障直後の状態

第2.2.2図のとおり、予備変圧器の1次側で1相開放故障が発生すると、予備変圧器又は275kV母線の比率差動継電器(87)が動作する。このことから運転員は、予備変圧器の1次側にて1相開放故障を含めた異常が発生したことを検知可能である。

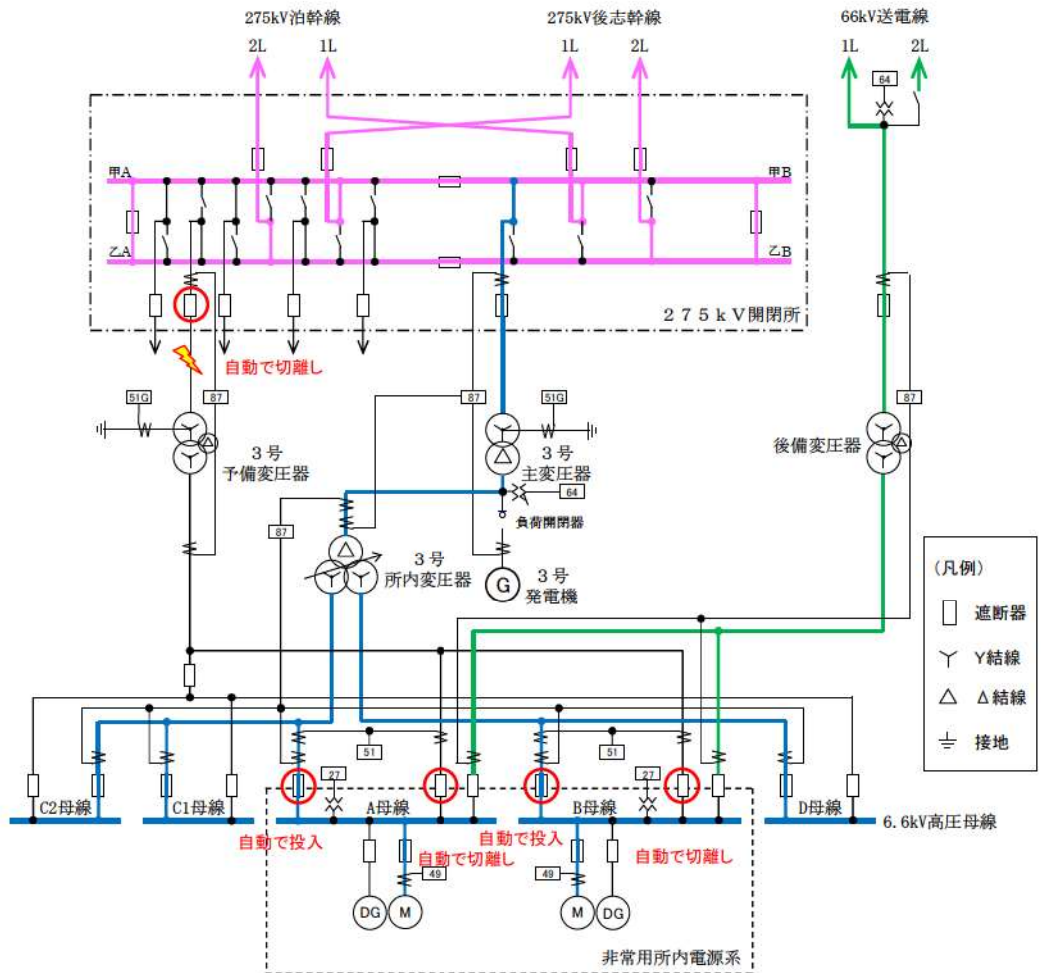
第 2.2.3 図 故障箇所を隔離した状態

第 2.2.3 図のとおり，比率差動継電器 (87) の動作により，予備変圧器を外部電源系から隔離すると，所内変圧器に接続する遮断器が自動で投入され，非常用高压母線に電源供給を行う。

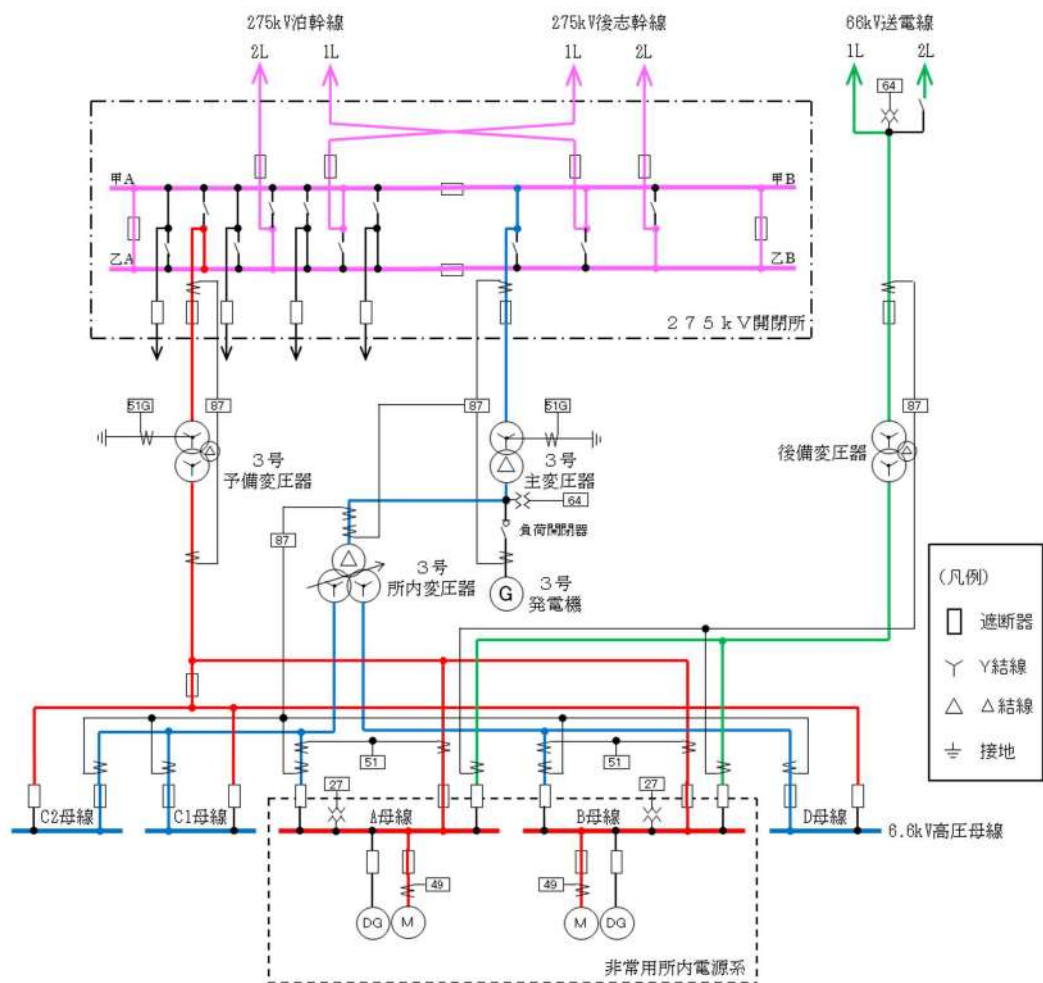
第2.3.1図 1相開放故障直前の状態

第2.3.1図のとおり、275kV送電線から予備変圧器、主変圧器、所内変圧器、常用高圧母線及び非常用高圧母線を受電している状態を想定する。

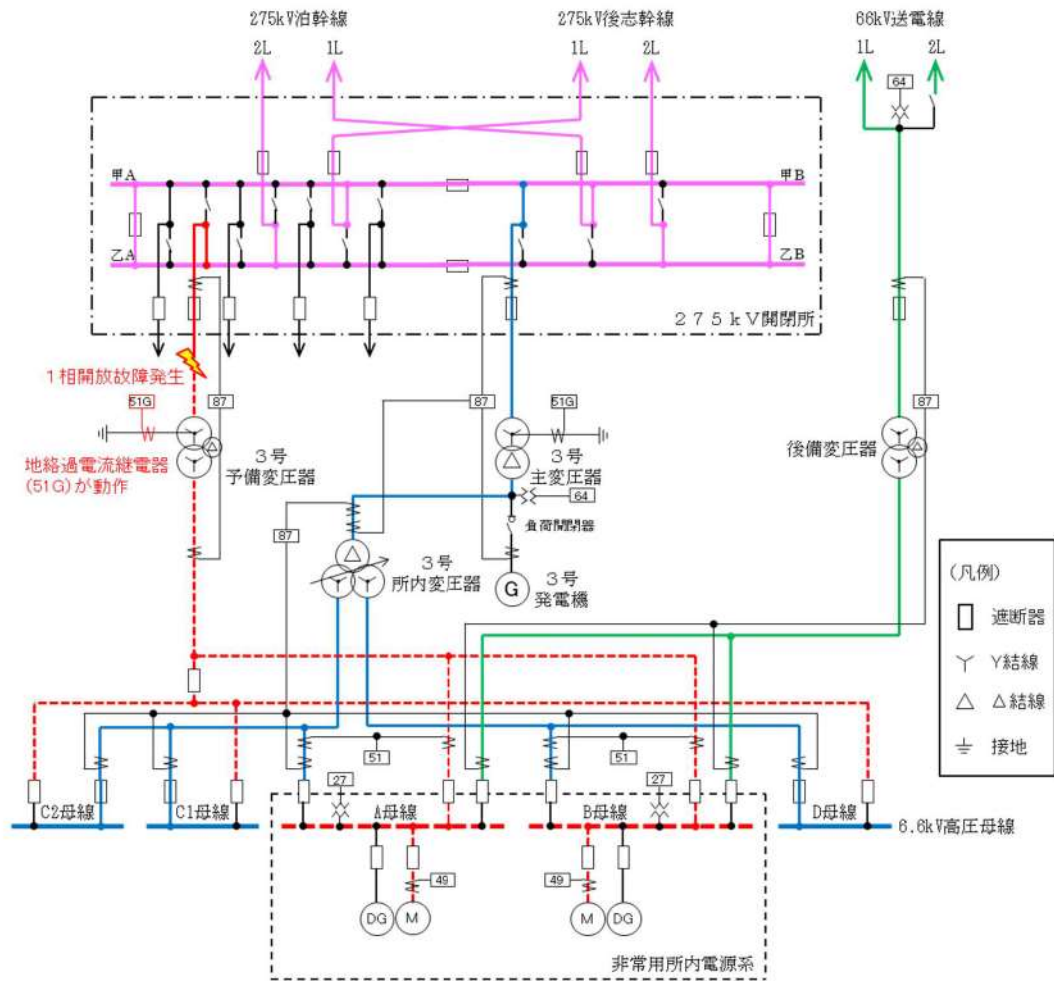
第 2.3.2 図 1相開放故障直後の状態

第 2.3.2 図のとおり，予備変圧器の1次側で1相開放故障が発生すると，予備変圧器の地絡過電流継電器（51G）が動作する。このことから運転員は，予備変圧器の1次側にて1相開放故障を含めた異常が発生したことを検知可能である。

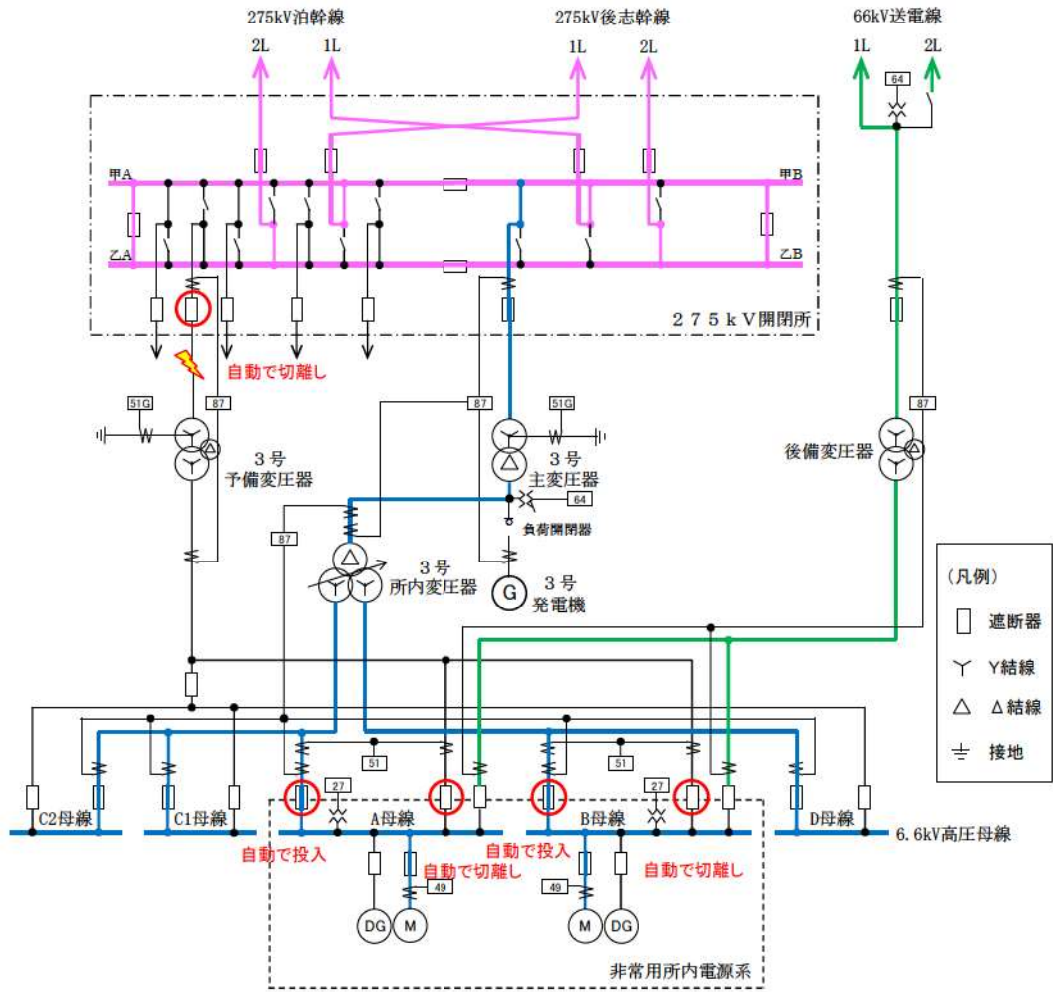
第 2.3.3 図 故障箇所を隔離した状態

第 2.3.3 図のとおり，地絡過電流継電器（51G）の動作により，予備変圧器を外部電源系から隔離すると，所内変圧器に接続する遮断器が自動で投入され，非常用高压母線に電源供給を行う。

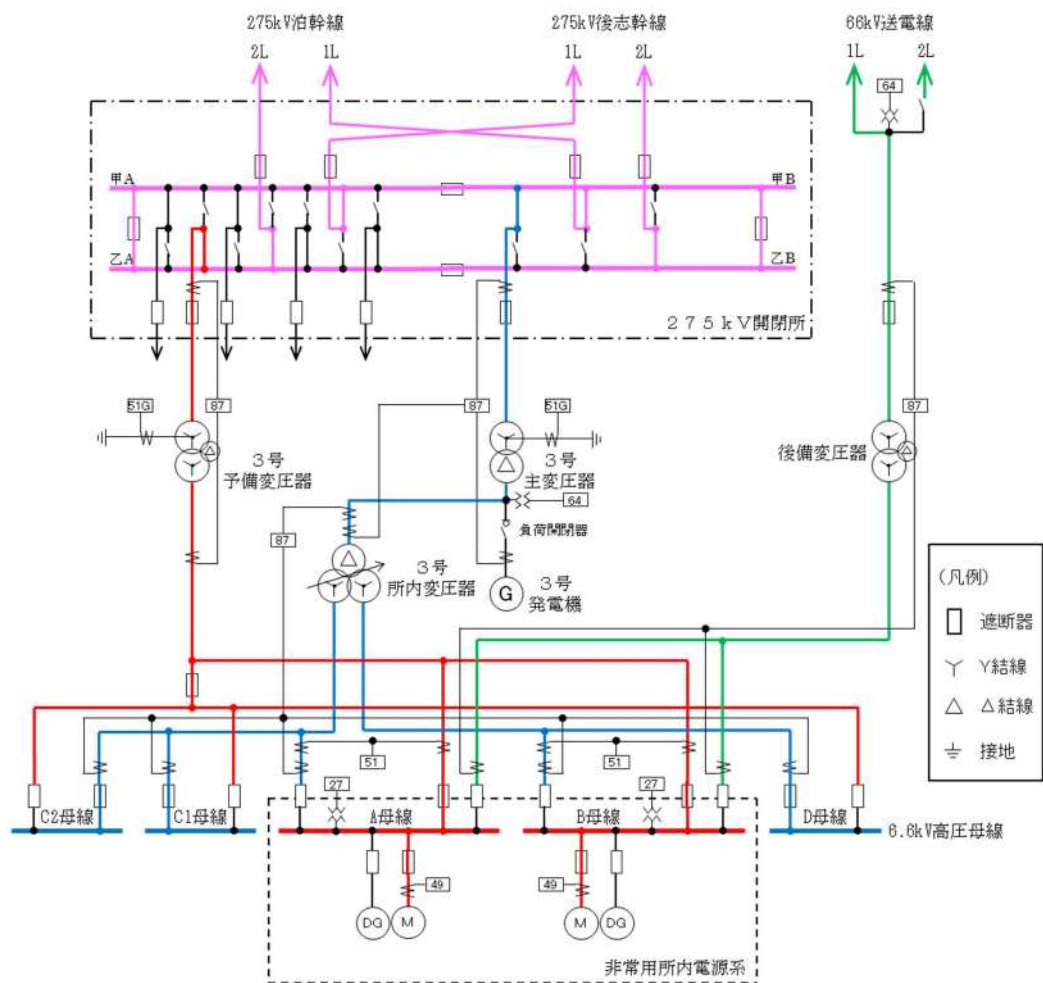
第 2.4.1 図 1 相開放故障直前の状態

第 2.4.1 図のとおり、275kV 送電線から予備変圧器、主変圧器、所内変圧器、常用高压母線及び非常用高压母線を受電している状態を想定する。

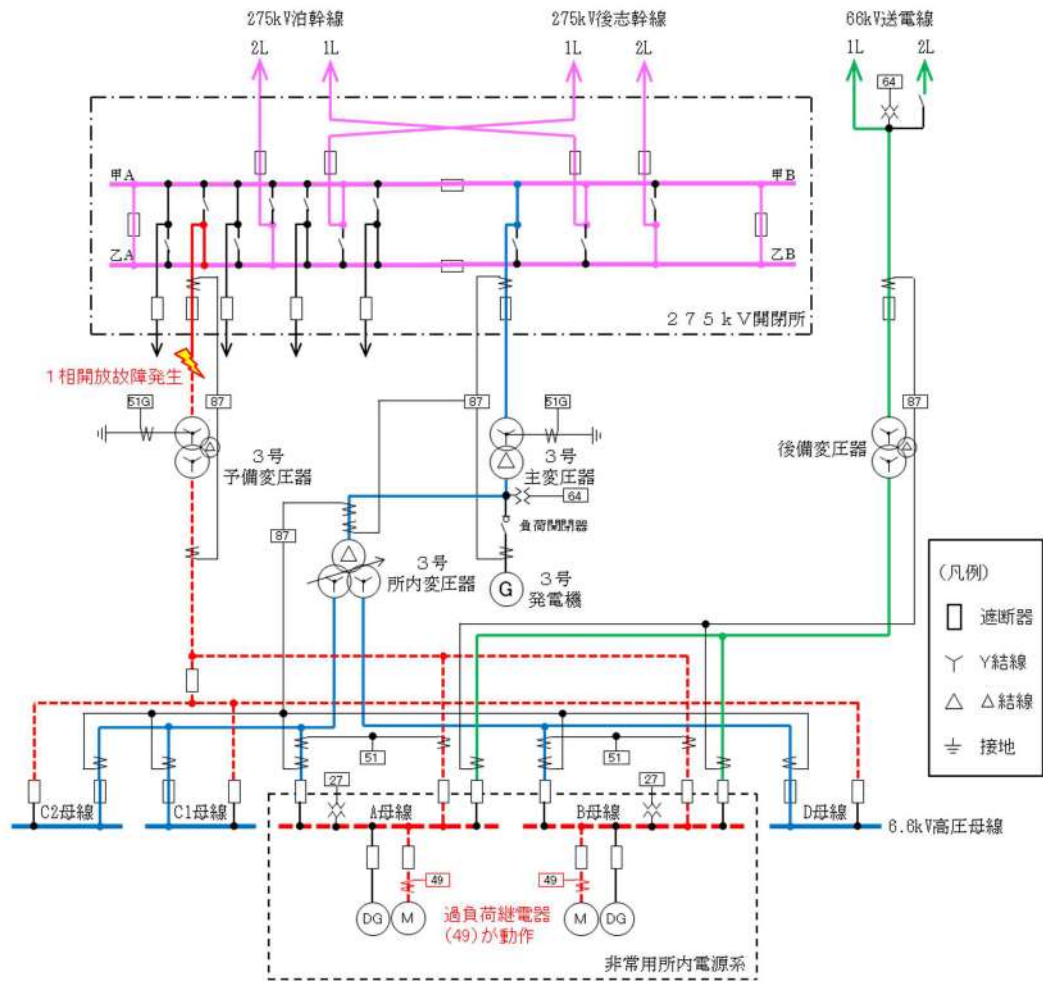
第 2.4.2 図 1相開放故障直後の状態

第 2.4.2 図のとおり，予備変圧器の1次側で1相開放故障が発生すると，予備変圧器から受電していた複数の負荷の過負荷継電器（49）が動作する。このことから運転員は，予備変圧器の1次側にて1相開放故障を含めた異常が発生したことを検知可能である。

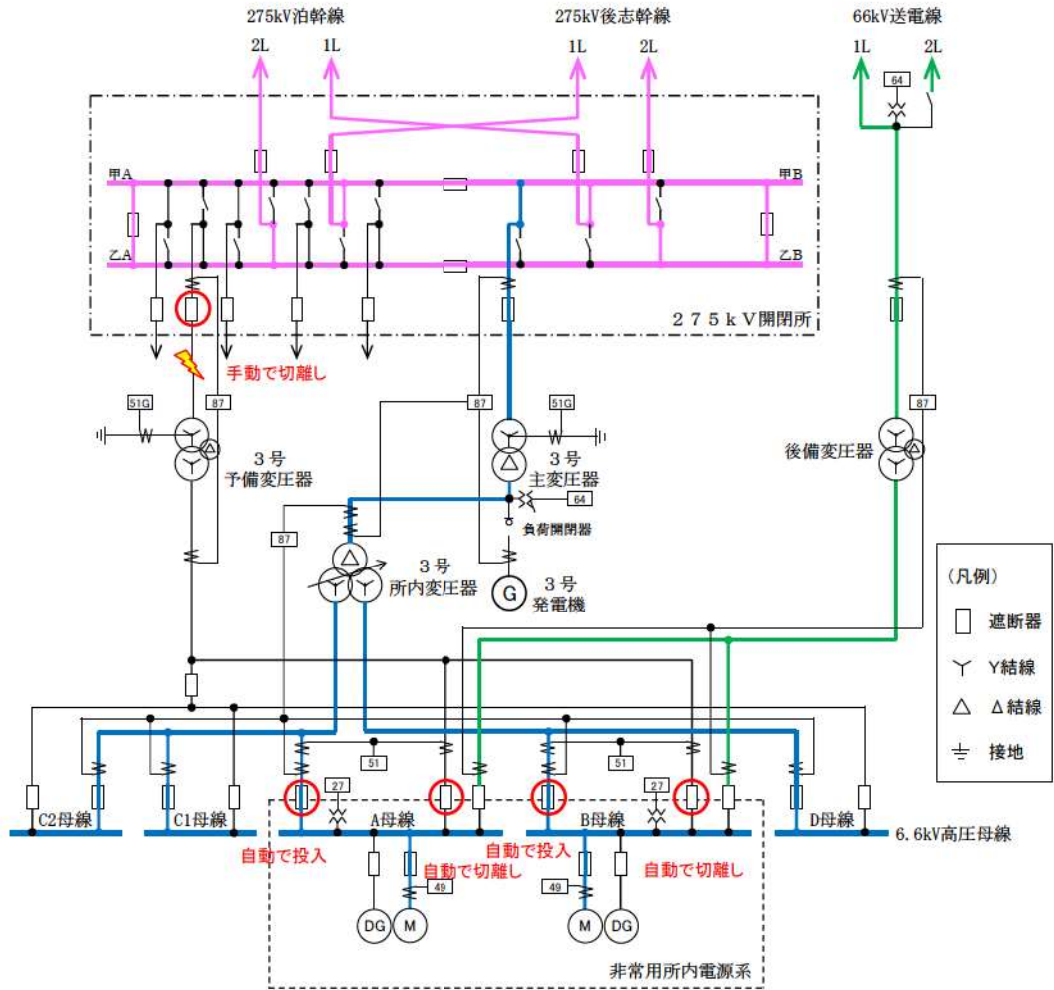
第 2.4.3 図 故障箇所を隔離した状態

第 2.4.3 図のとおり，運転員の手動操作により，予備変圧器を外部電源系から隔離すると，所内変圧器に接続する遮断器が自動で投入され，非常用高圧母線に電源供給を行う。

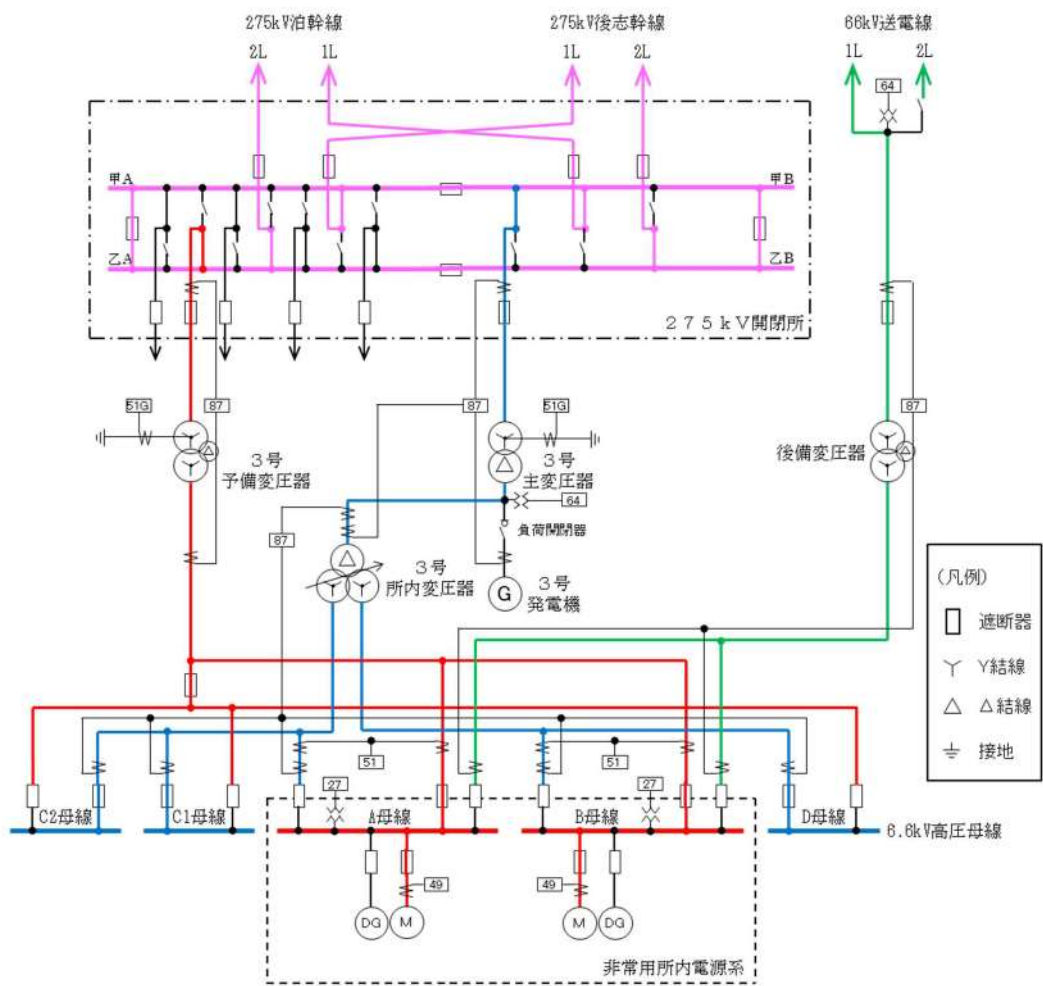
第 2.5.1 図 1 相開放故障直前の状態

第 2.5.1 図のとおり、275kV 送電線から予備変圧器、主変圧器、所内変圧器、常用高圧母線及び非常用高圧母線を受電している状態を想定する。

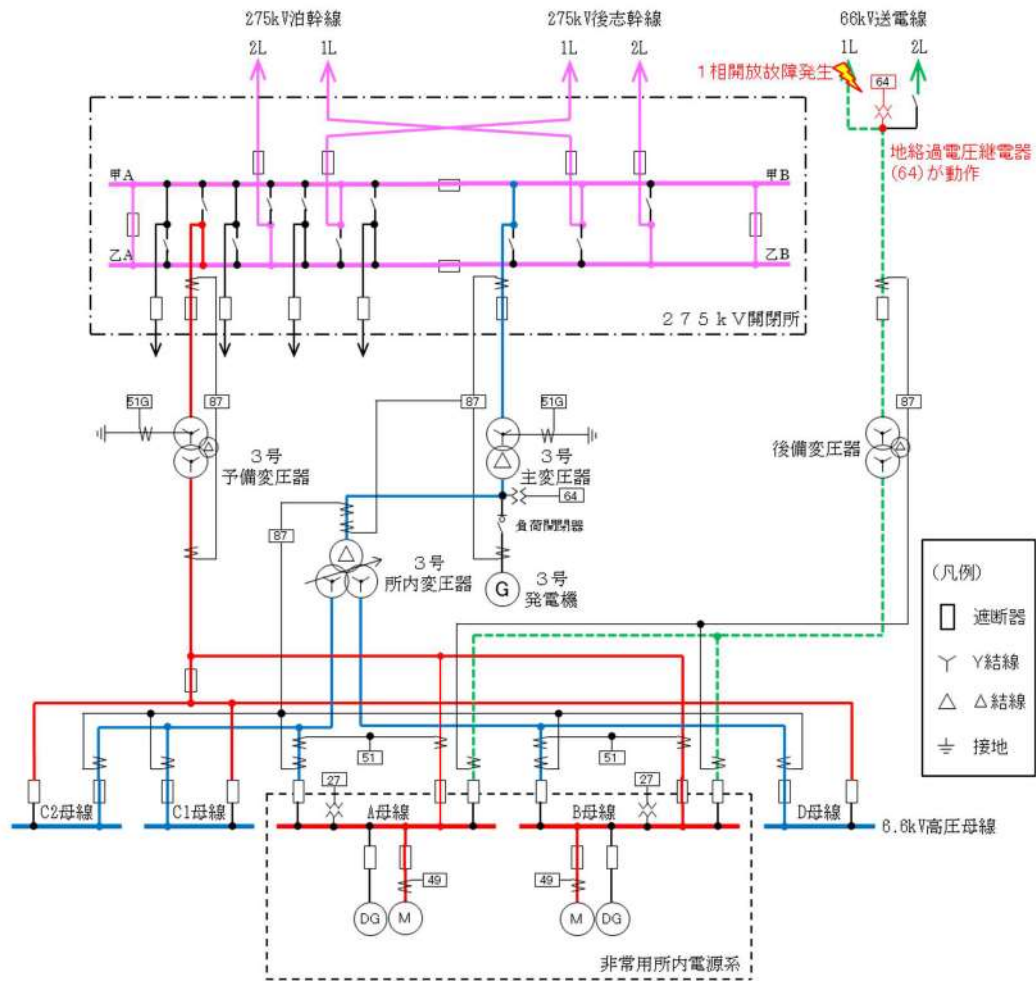
第 2.5.2 図 1 相開放故障直後の状態

第 2.5.2 図のとおり，66kV 送電線で 1 相開放故障が発生すると，地絡過電圧継電器（64）が動作する。このことから運転員は，66kV 送電線にて 1 相開放故障を含めた異常が発生したことを検知可能である。

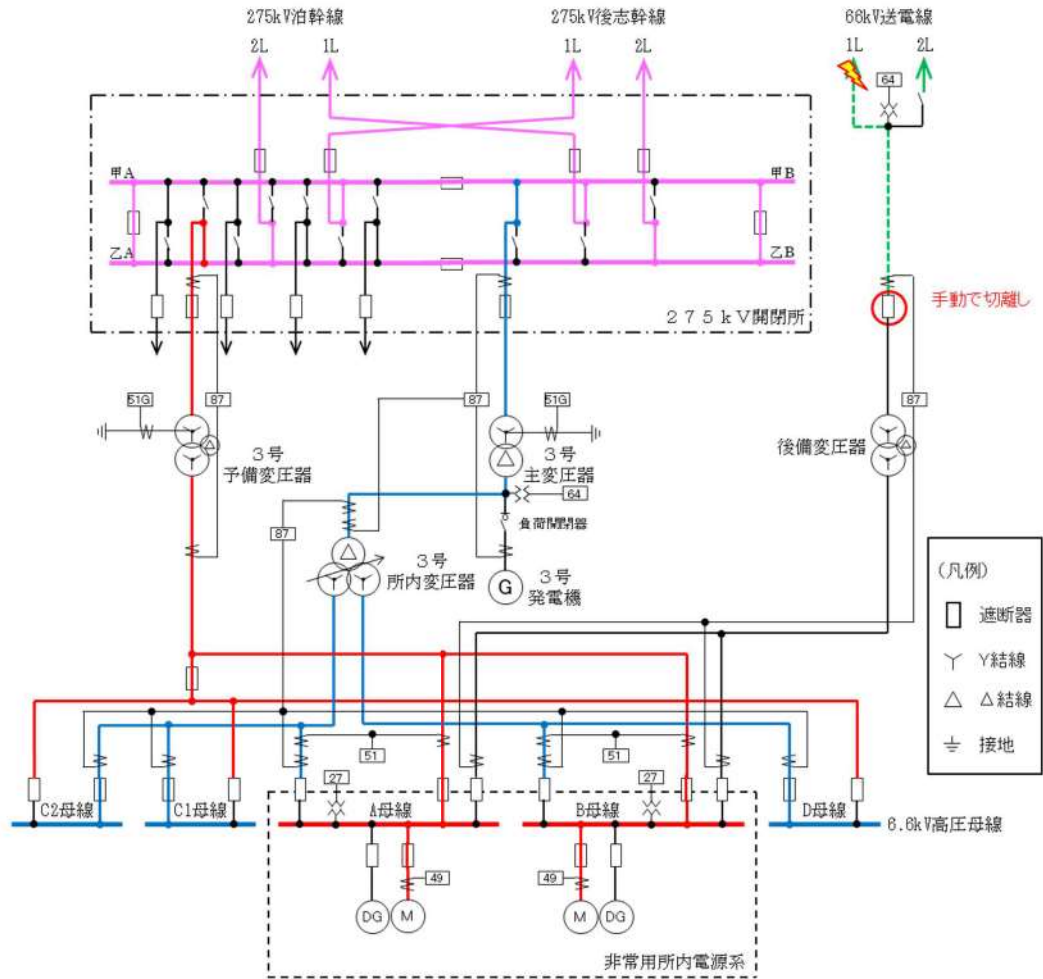
第 2.5.3 図 故障箇所を隔離した状態

第 2.5.3 図のとおり，運転員の手動操作により，66kV 送電線を外部電源系から隔離する。275kV 送電線で予備変圧器及び非常用高圧母線へ電源供給を継続する。（非常用高圧母線の電圧は変化無し。）

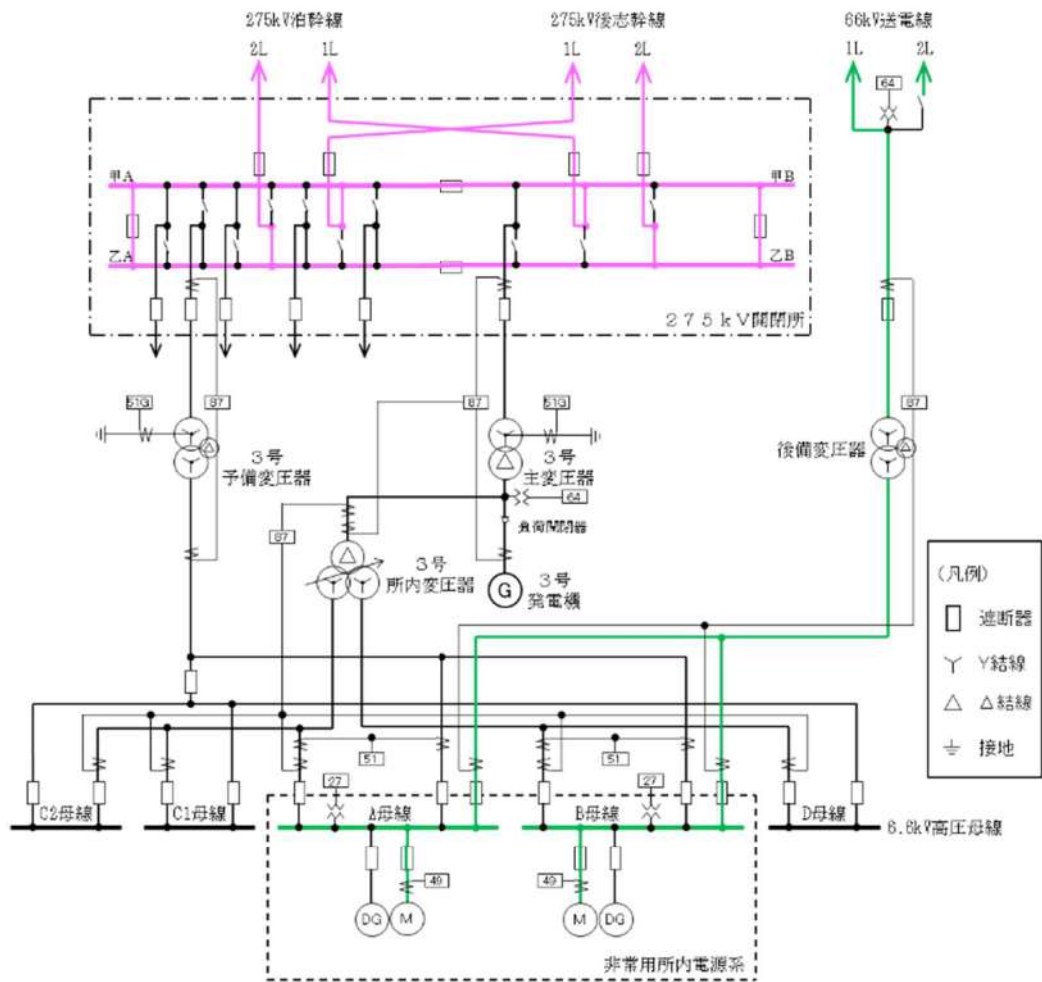
第 3.1.1 図 1 相開放故障直前の状態

第 3.1.1 図のとおり、66kV 送電線から後備変圧器及び非常用高圧母線を受電している状態を想定する。

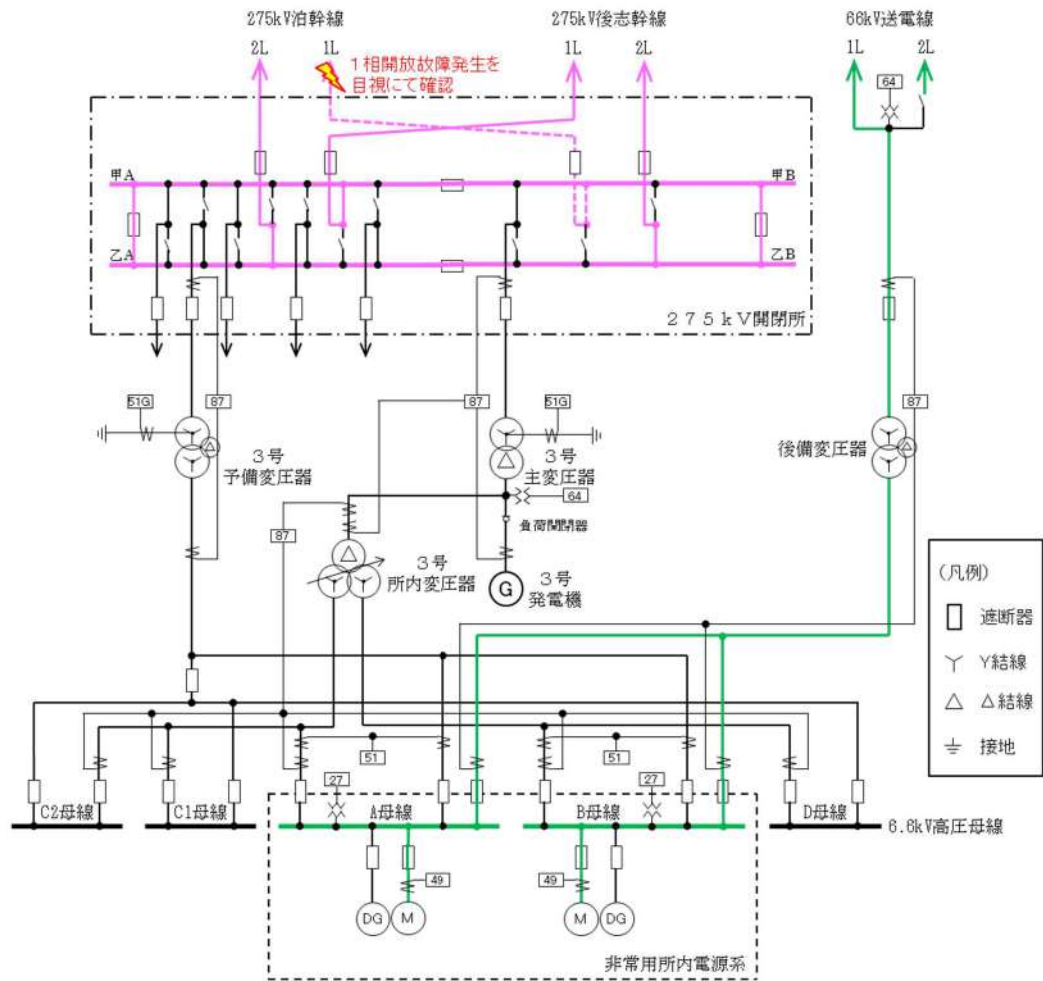
第3.1.2図 1相開放故障直後の状態

第3.1.2図のとおり、275kV送電線の1回線で1相開放故障が発生すると、故障部位を目視で確認できる。このことから運転員は、275kV送電線の1回線にて1相開放故障が発生したことを検知可能である。

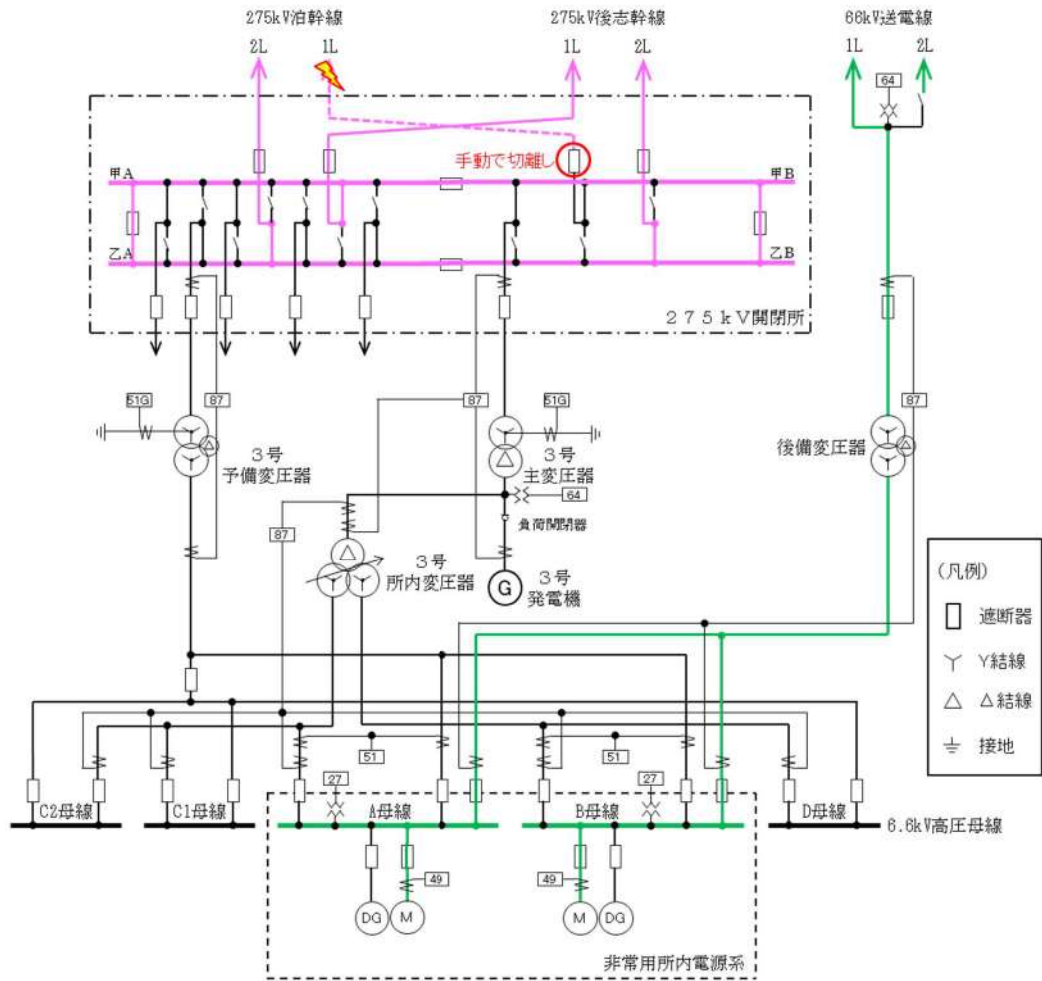
第3.1.3図 故障箇所を隔離した状態

第3.1.3図のとおり、運転員の手動操作により、275kV送電線1回線を外部電源系から隔離する。

残り3回線で275kV系統へ電源供給を継続する。(非常用高圧母線の電圧は変化無し。)

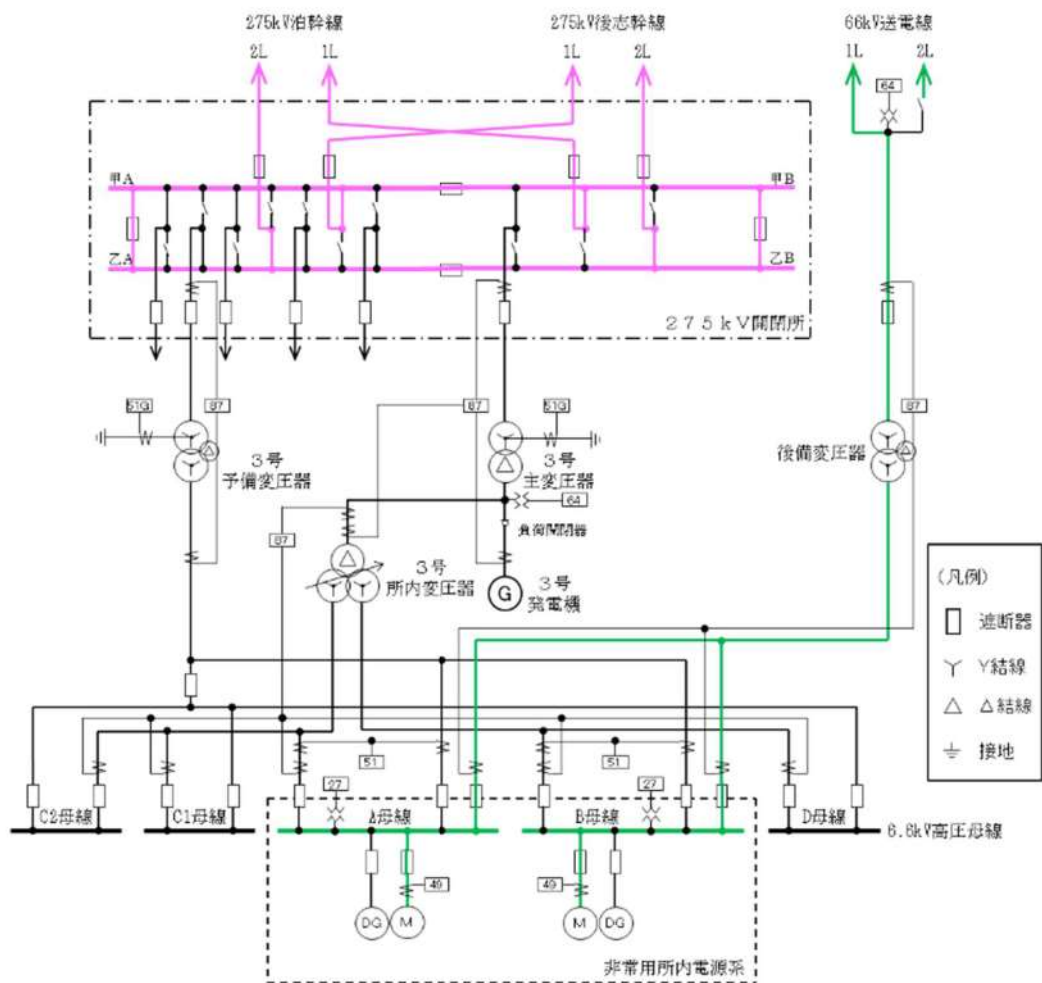
第 3.2.1 図 1 相開放故障直前の状態

第 3.2.1 図のとおり、66kV 送電線から後備変圧器及び非常用高圧母線を受電している状態を想定する。

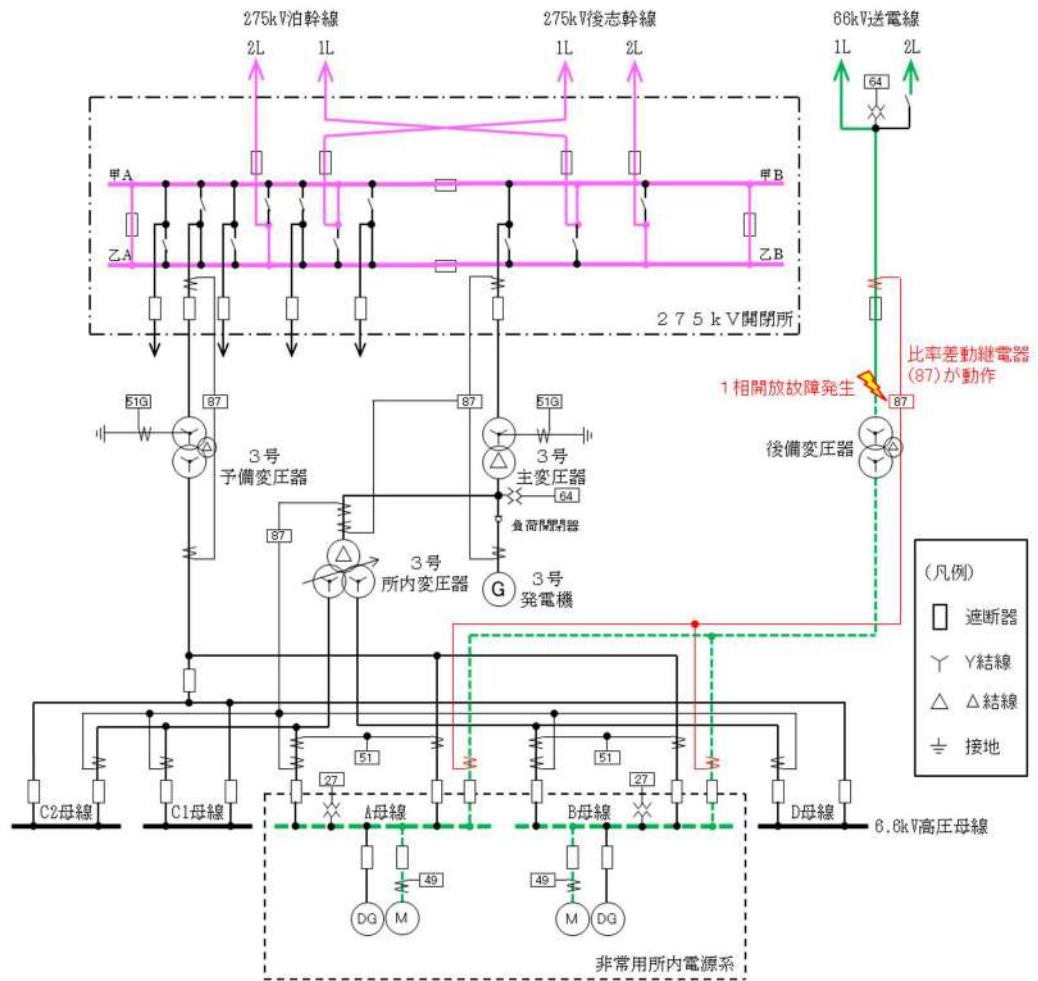
第3.2.2図 1相開放故障直後の状態

第3.2.2図のとおり、後備変圧器の1次側で1相開放故障が発生すると、比率差動継電器(87)が動作する。このことから運転員は、後備変圧器の1次側にて1相開放故障を含めた異常が発生したことを検知可能である。

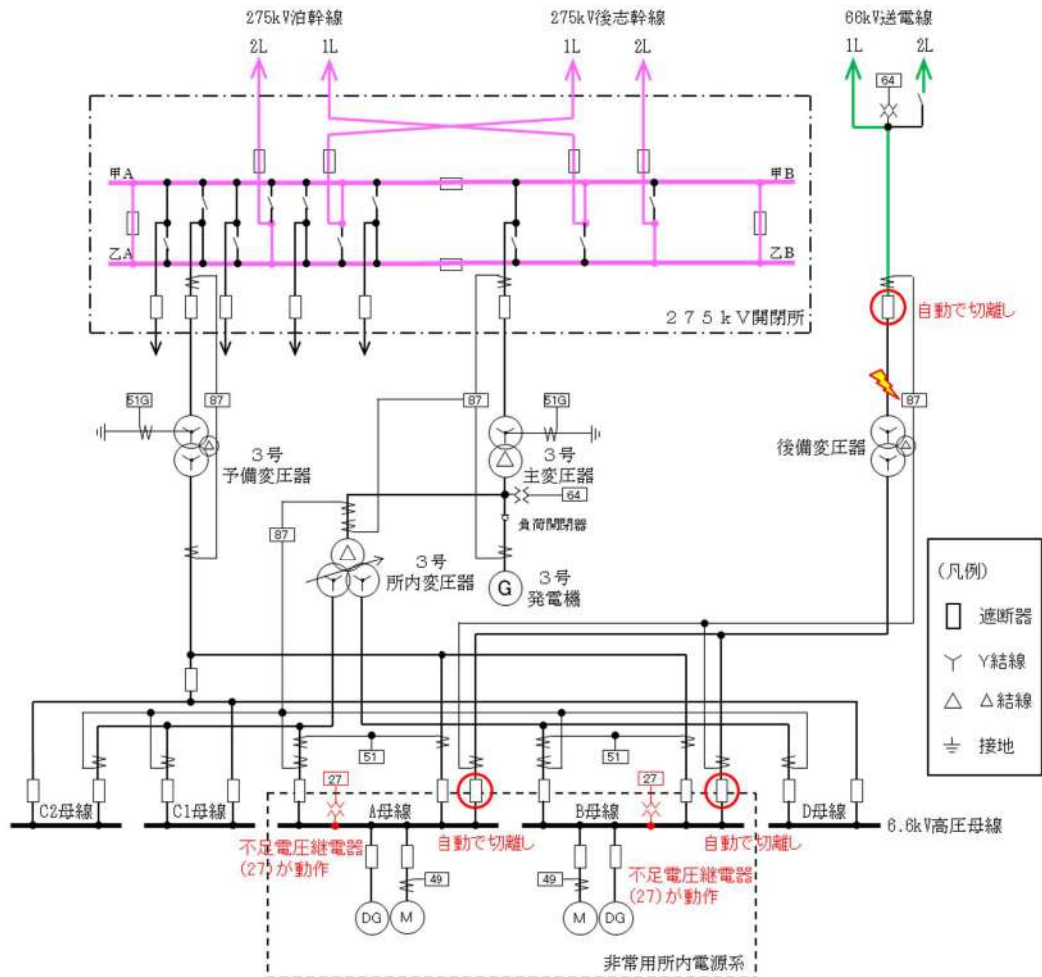
第 3.2.3 図 故障箇所を隔離した状態

第 3.2.3 図のとおり，比率差動継電器 (87) の動作により，後備変圧器を外部電源系から隔離すると，後備変圧器から受電していた複数の非常用高圧母線の不足電圧継電器 (27) が動作する。

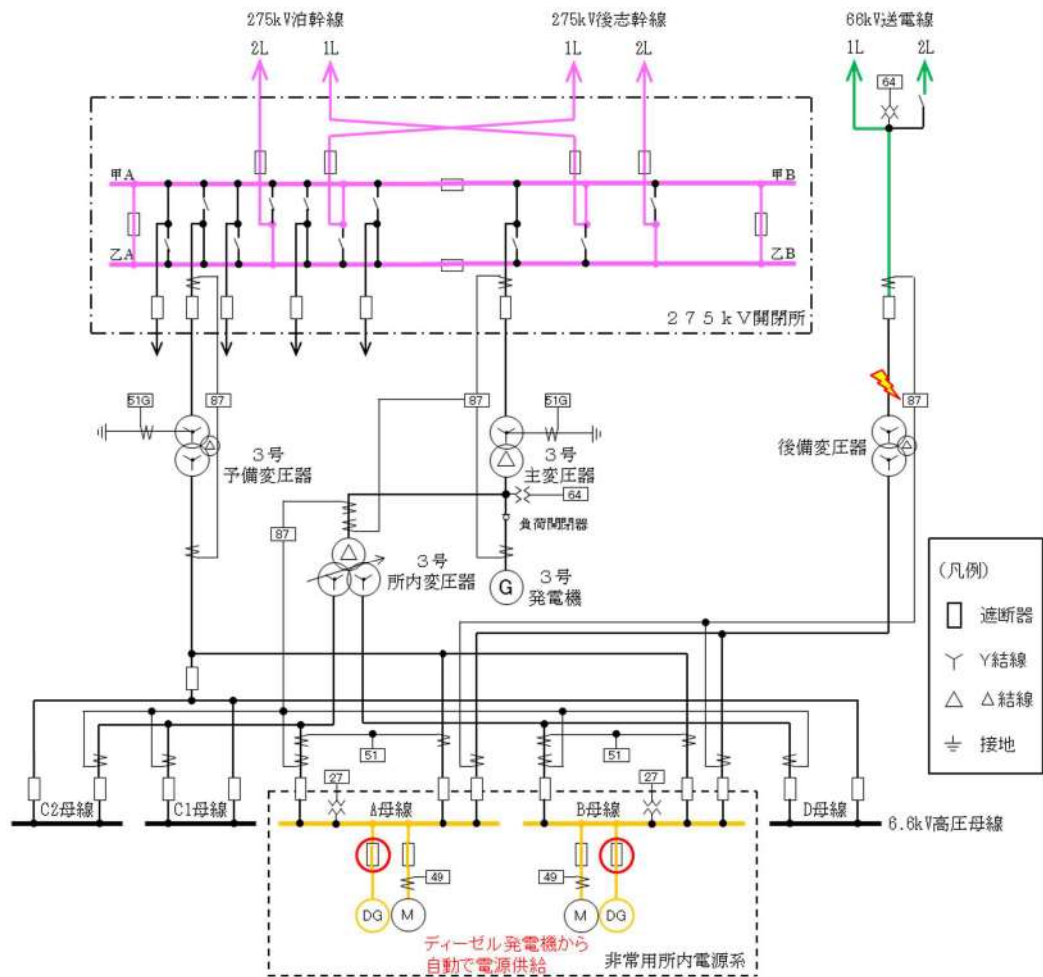
第 3.2.4 図 非常用高圧母線を隔離した状態

第 3.2.4 図のとおり，不足電圧継電器 (27) の動作により，非常用高圧母線を外部電源系から隔離すると，ディーゼル発電機が自動起動し，電源供給を行う。

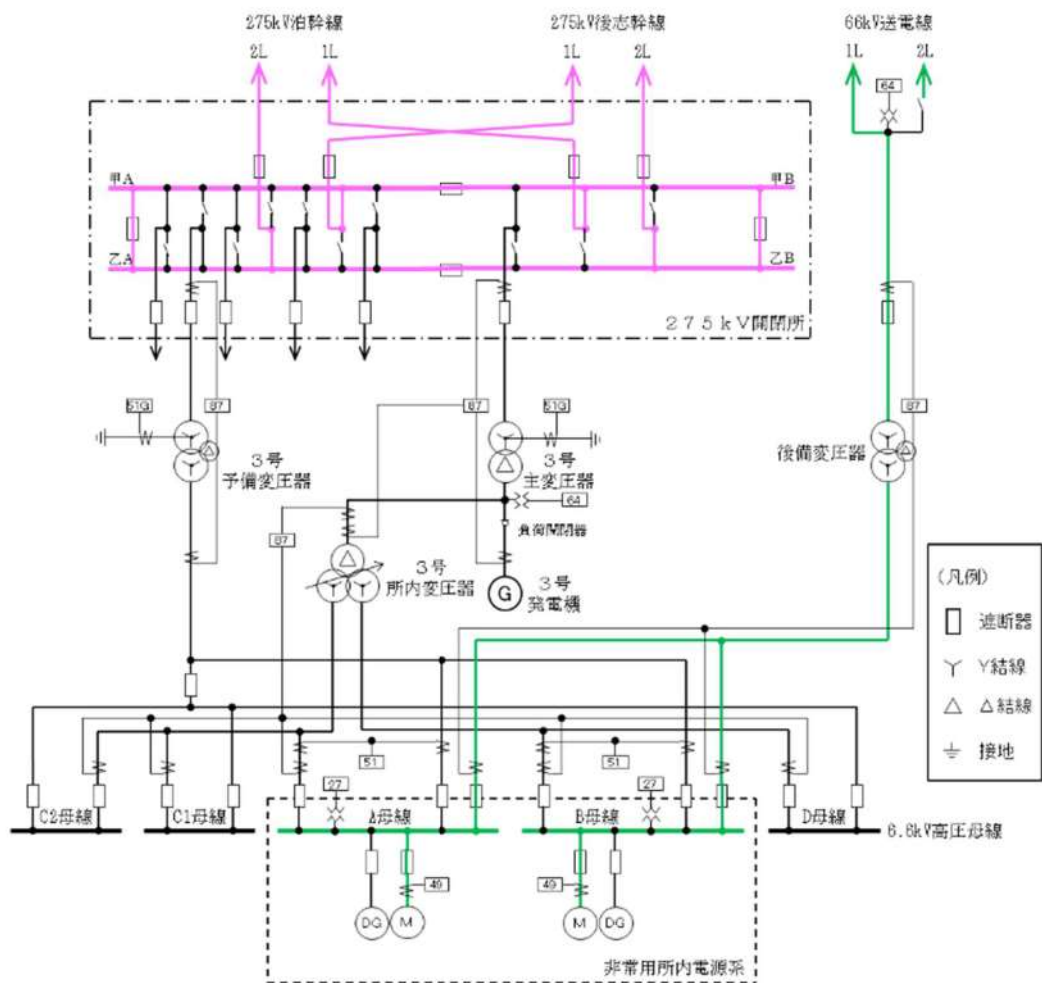
第3.3.1図 1相開放故障直前の状態

第3.3.1図のとおり、66kV送電線から後備変圧器及び非常用高圧母線を受電している状態を想定する。
