2.2.2.2.3 国富変電所全停時の供給系統

## 2.2.3 電線路の物理的分離

別紙 3 変圧器 1 次側の 1 相開放故障について

別紙 4 1 相開放故障発生箇所の識別とその後の対応操作について

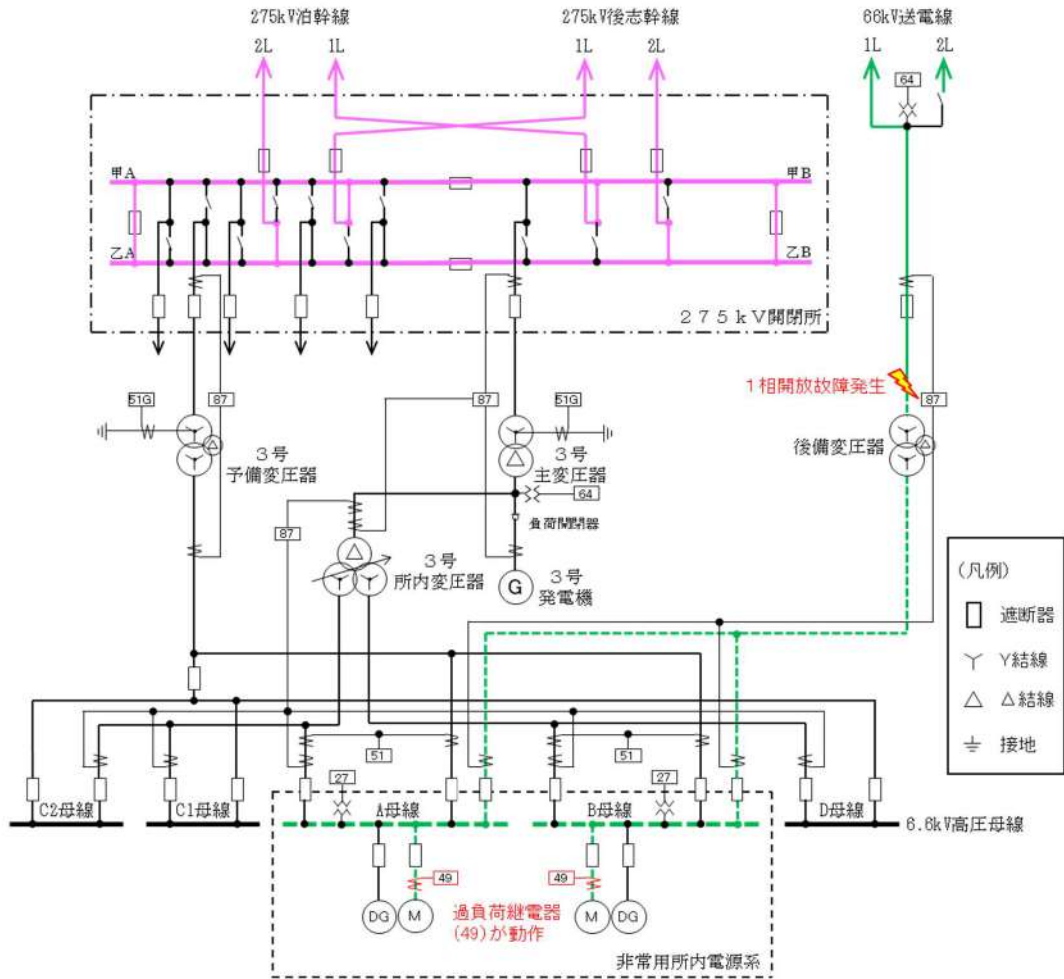
第 3.3.2 図 1相開放故障直後の状態

第 3.3.2 図のとおり，後備変圧器の1次側で1相開放故障が発生すると，後備変圧器から受電していた複数の負荷の過負荷継電器（49）が動作する。このことから運転員は，後備変圧器の1次側にて1相開放故障を含めた異常が発生したことを検知可能である。

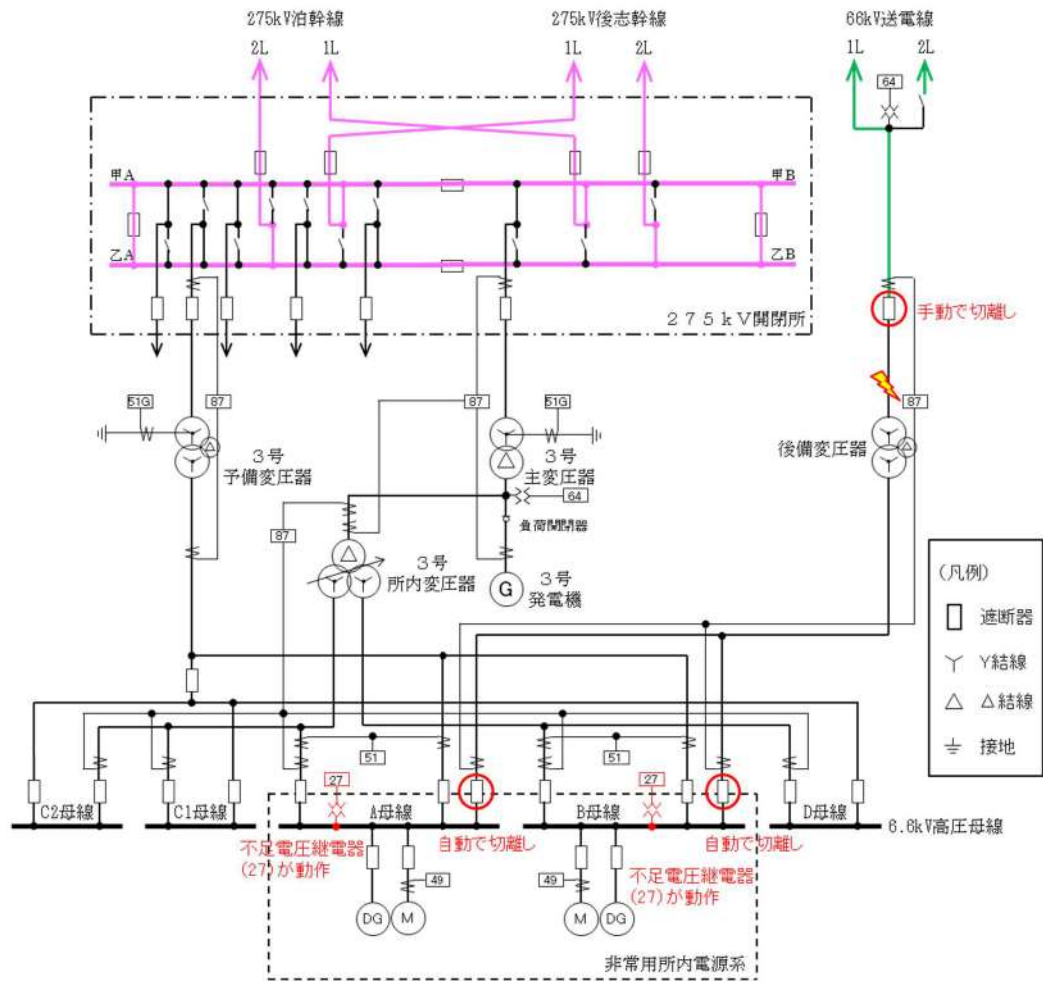
第 3.3.3 図 故障箇所を隔離した状態

第 3.3.3 図のとおり，運転員の手動操作により，過負荷継電器（49）が動作した非常用高圧母線を外部電源系から隔離すると，後備変圧器から受電していた複数の非常用高圧母線の不足電圧継電器（27）が動作する。

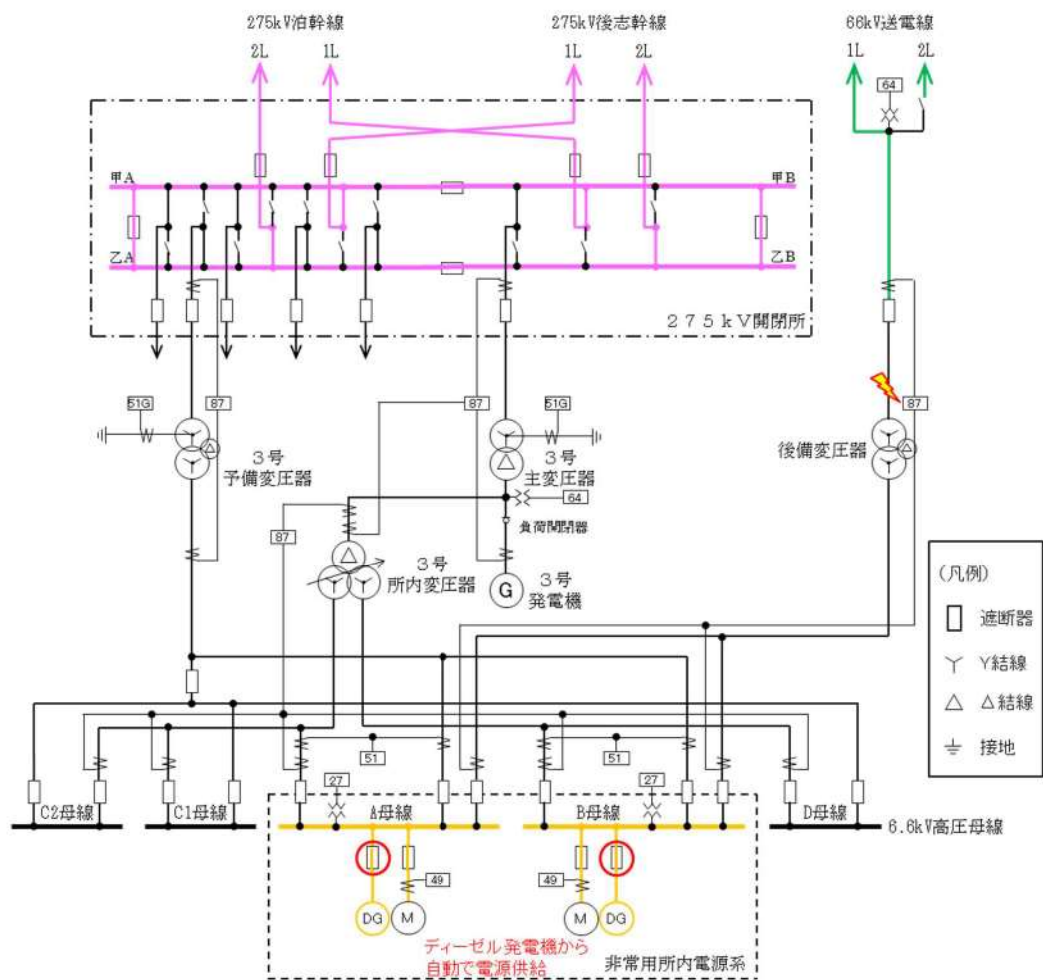
第 3.3.4 図 故障箇所を隔離した状態

第 3.3.4 図のとおり，不足電圧継電器 (27) の動作により，ディーゼル発電機が自動起動し，電源供給を行う。

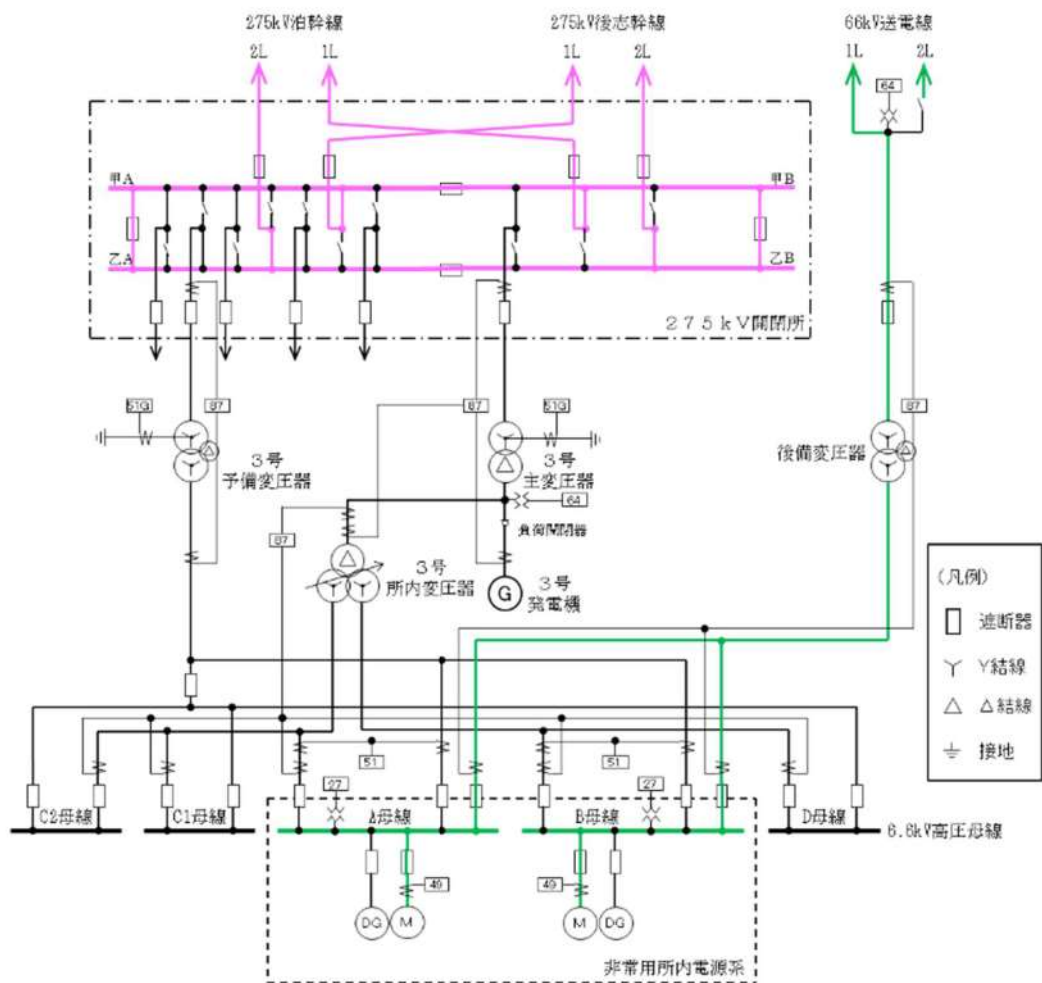
第 3.4.1 図 1 相開放故障直前の状態

第 3.4.1 図のとおり、66kV 送電線から後備変圧器及び非常用高压母線を受電している状態を想定する。

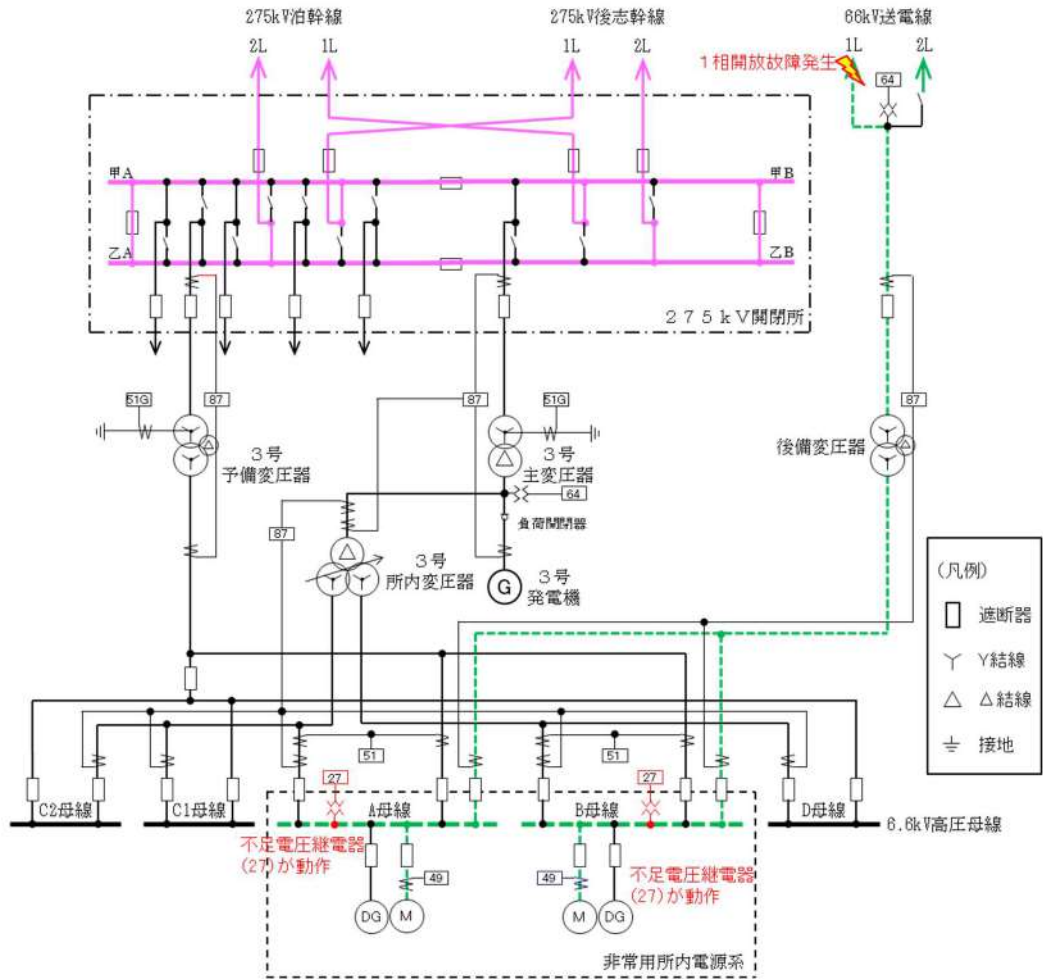
第 3.4.2 図 1相開放故障直後の状態

第 3.4.2 図のとおり，後備変圧器の1次側で1相開放故障が発生すると，後備変圧器2次側の不足電圧継電器（27）が動作する。このことから運転員は，後備変圧器の1次側にて1相開放故障を含めた異常が発生したことを検知可能である。

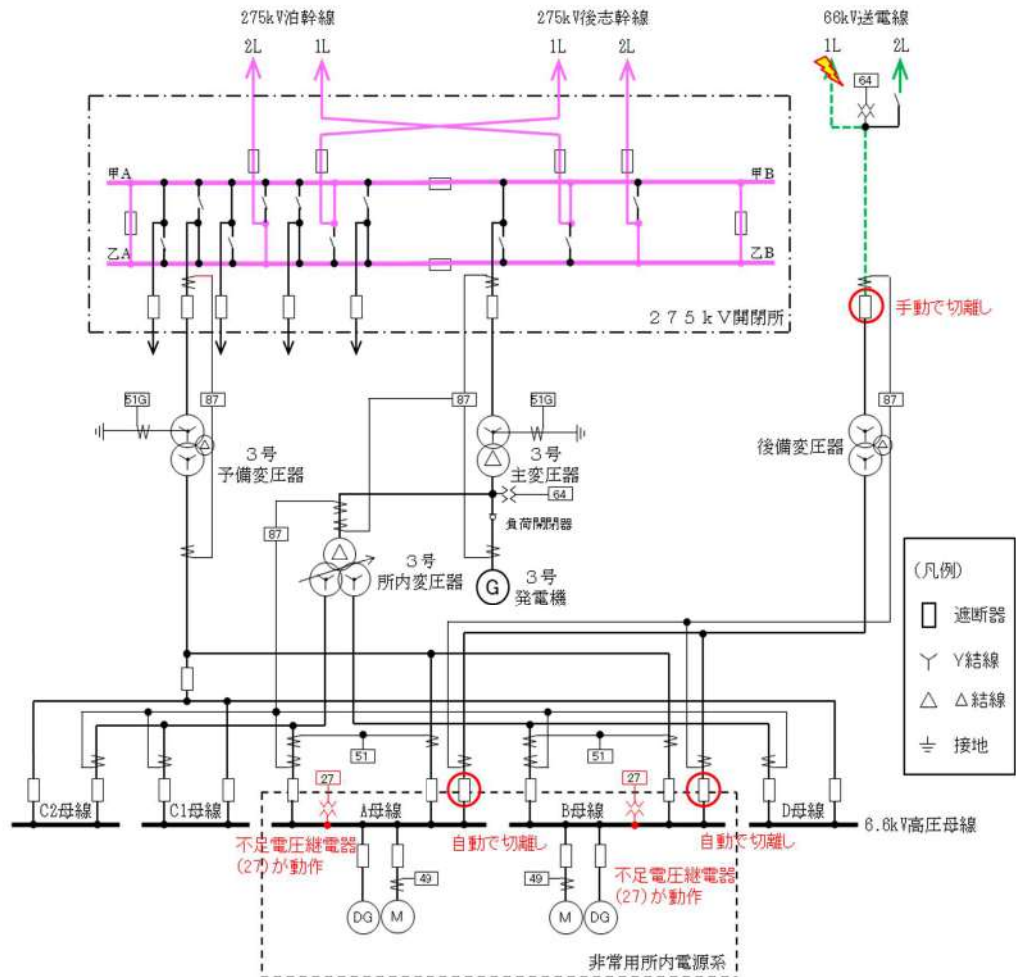
第 3.4.3 図 故障箇所を隔離した状態

第 3.4.3 図のとおり，運転員の手動操作により，非常用高圧母線を外部電源系から隔離すると，後備変圧器から受電していた複数の非常用高圧母線の不足電圧継電器（27）が動作する。

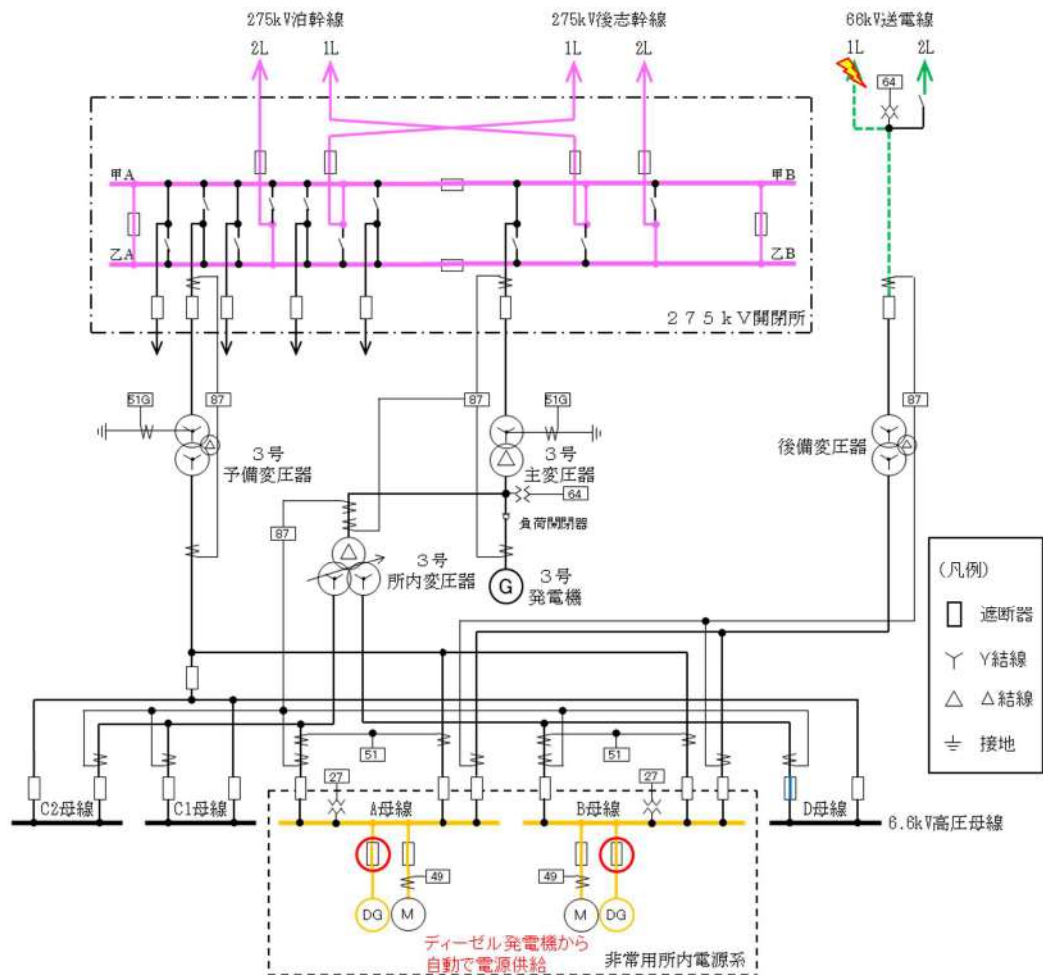
第 3.4.4 図 故障箇所を隔離した状態

第 3.4.4 図のとおり，不足電圧継電器 (27) の動作により，ディーゼル発電機が自動起動し，負荷に電源供給を行う。

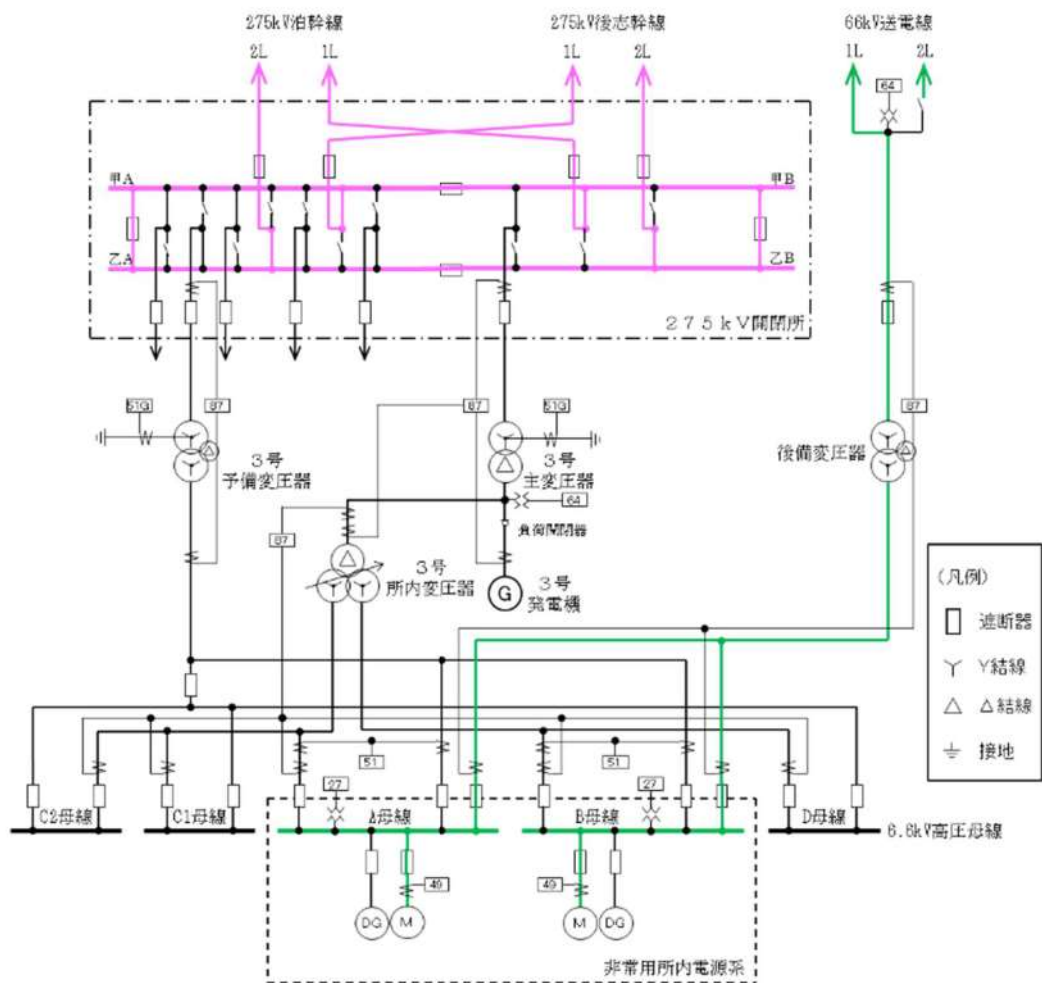
第 3.5.1 図 1 相開放故障直前の状態

第 3.5.1 図のとおり、66kV 送電線から後備変圧器及び非常用高圧母線を受電している状態を想定する。

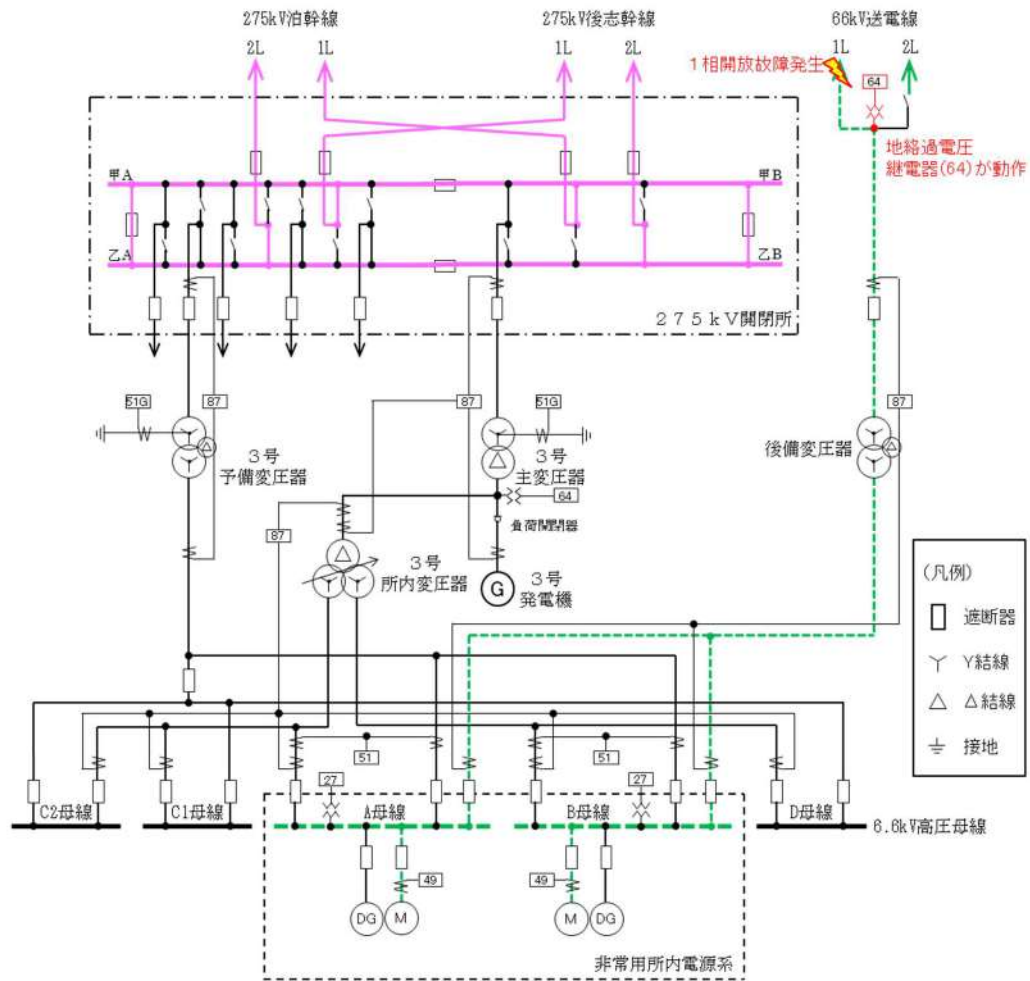
第3.5.2図 1相開放故障直後の状態

第3.5.2図のとおり、66kV送電線で1相開放故障が発生すると、地絡過電圧継電器(64)が動作する。このことから運転員は、66kV送電線にて1相開放故障を含めた異常が発生したことを検知可能である。

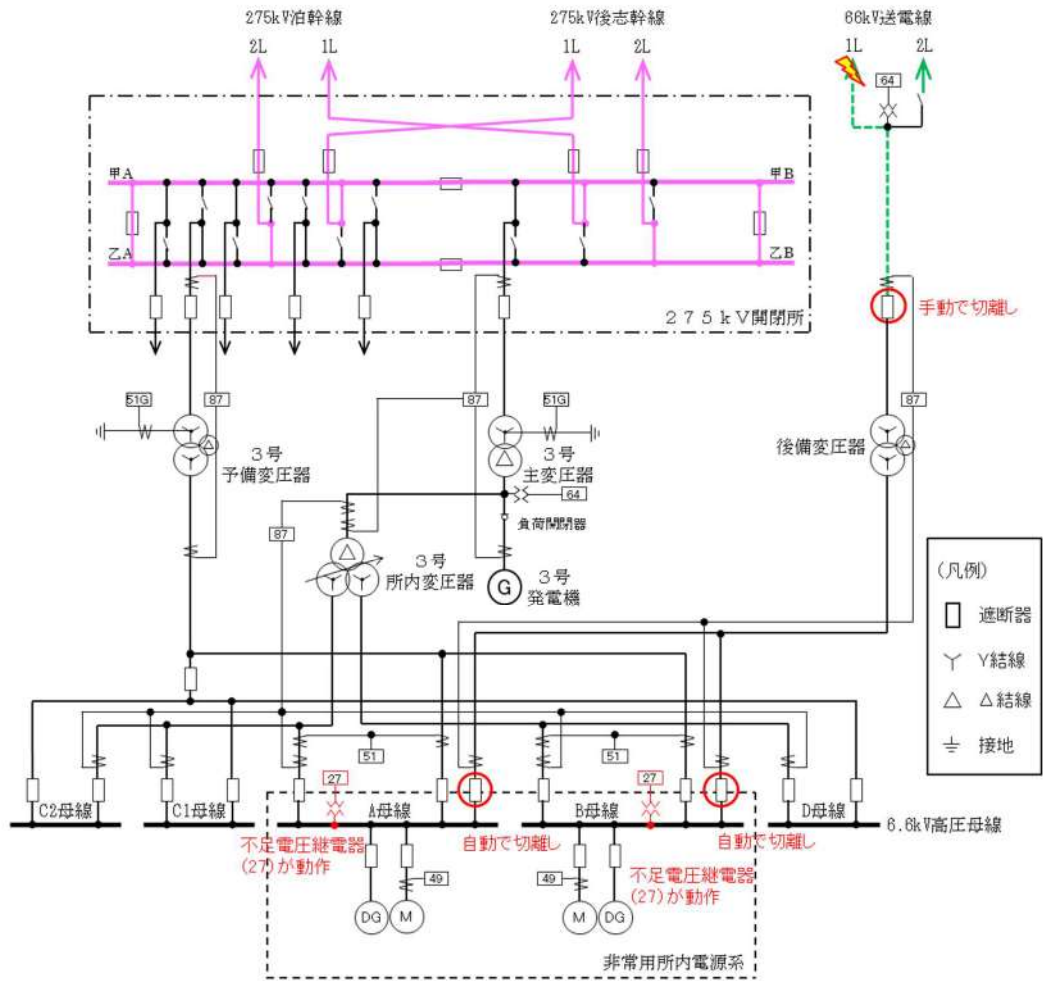
第 3.5.3 図 故障箇所を隔離した状態

第 3.5.3 図のとおり，運転員の手動操作により，66kV 送電線を外部電源系から隔離すると，後備変圧器から受電していた複数の非常用高圧母線の不足電圧継電器（27）が動作する。

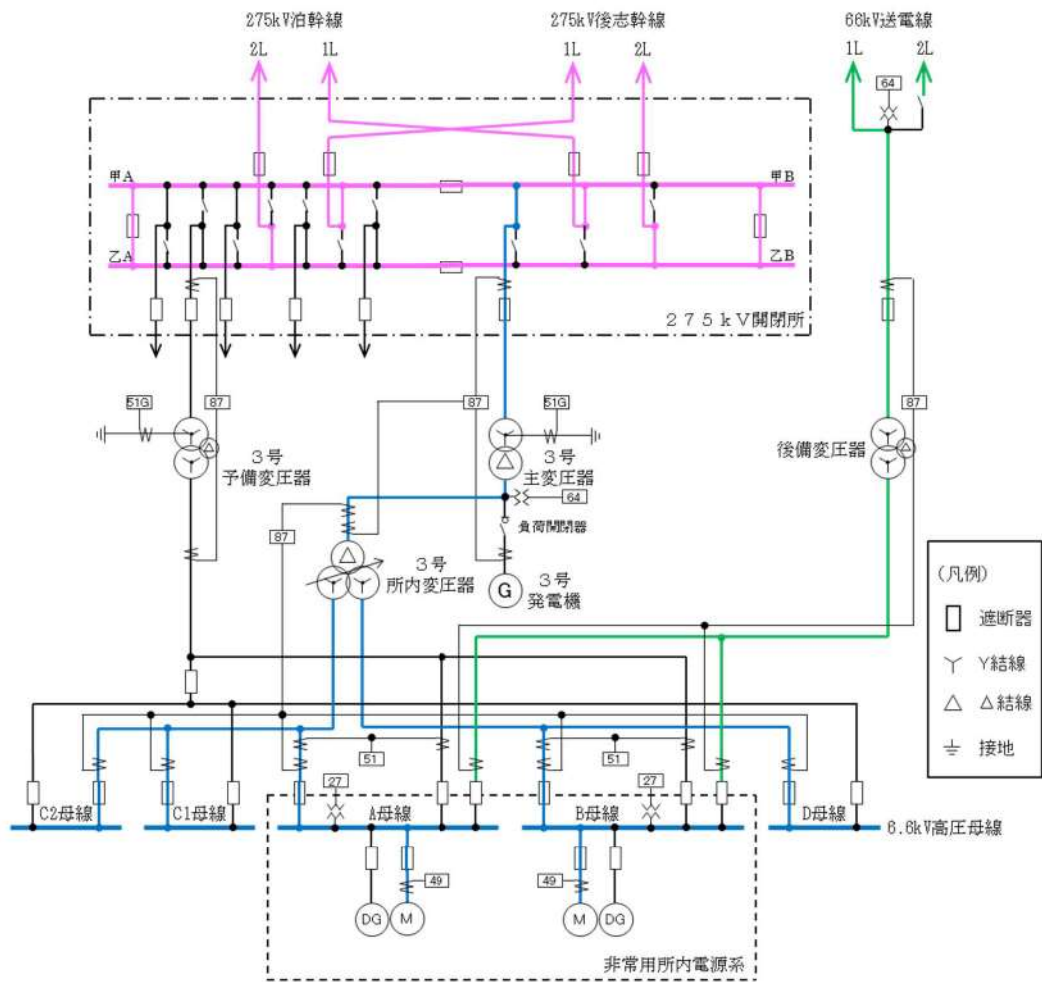
第 4.1.1 図 1 相開放故障直前の状態

第 4.1.1 図のとおり、275kV 送電線から主変圧器、所内変圧器、常用高压母線及び非常用高压母線を受電している状態を想定する。

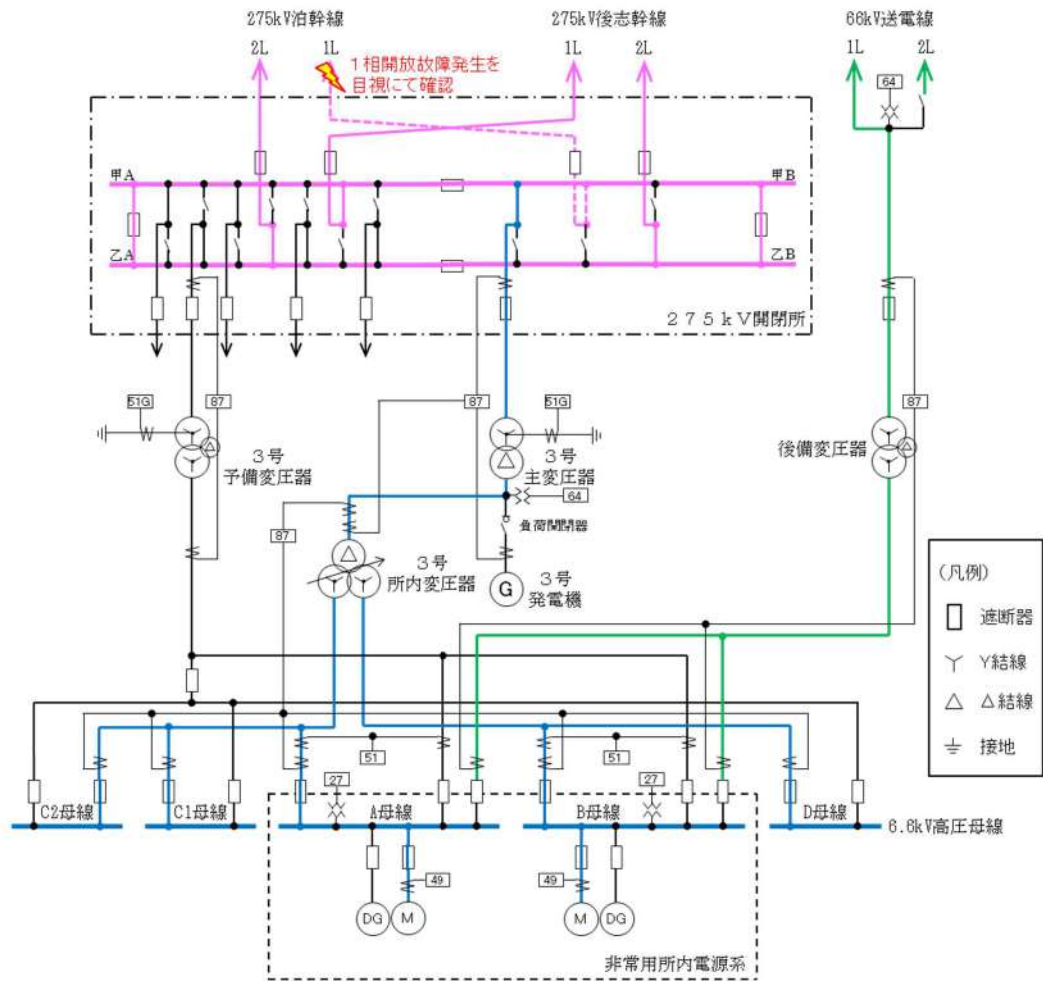
第4.1.2図 1相開放故障直後の状態

第4.1.2図のとおり、275kV送電線の1回線で1相開放故障が発生すると、故障部位を目視で確認できる。このことから運転員は、275kV送電線の1回線にて1相開放故障が発生したことを検知可能である。

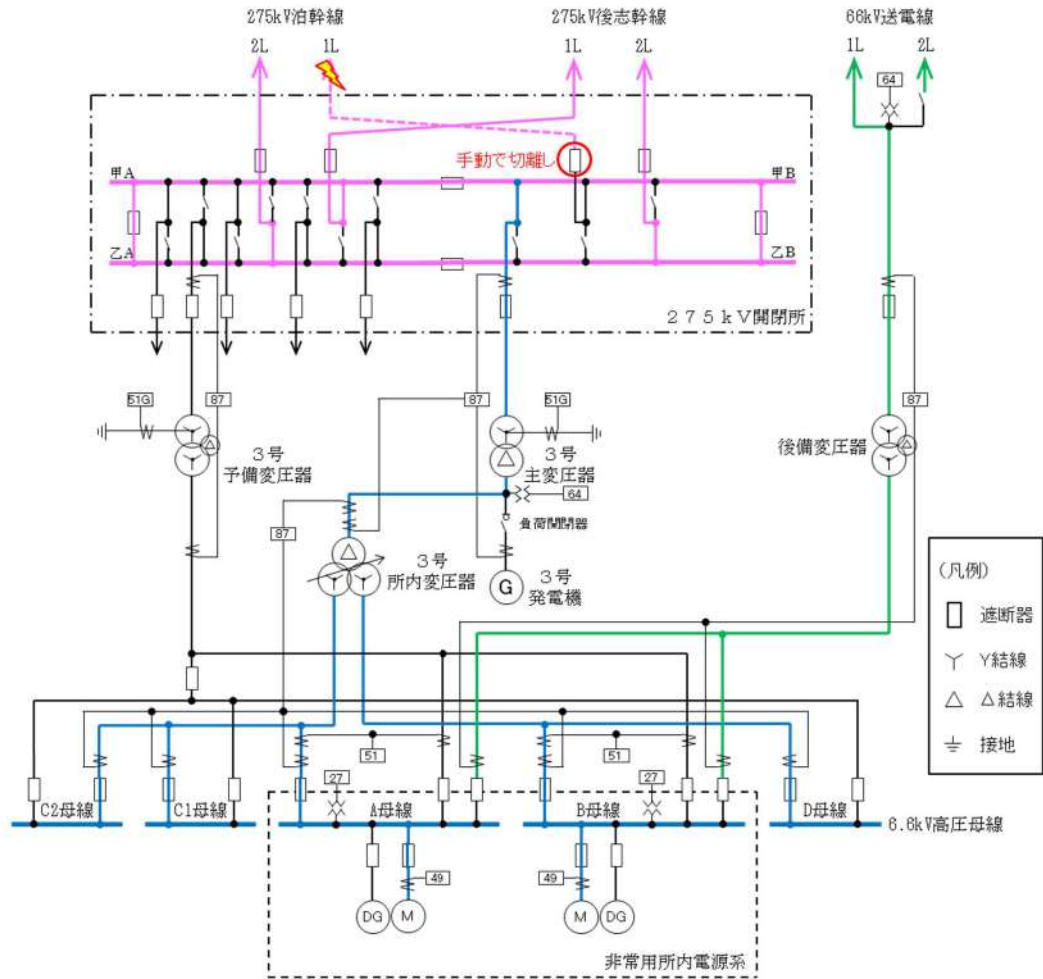
第 4.1.3 図 故障箇所を隔離した状態

第 4.1.3 図のとおり，運転員の手動操作により，275kV 送電線 1 回線を外部電源系から隔離すると，残り 3 回線で主変圧器，所内変圧器及び非常用高压母線へ電源供給を行う。（非常用高压母線の電圧は変化無し。）

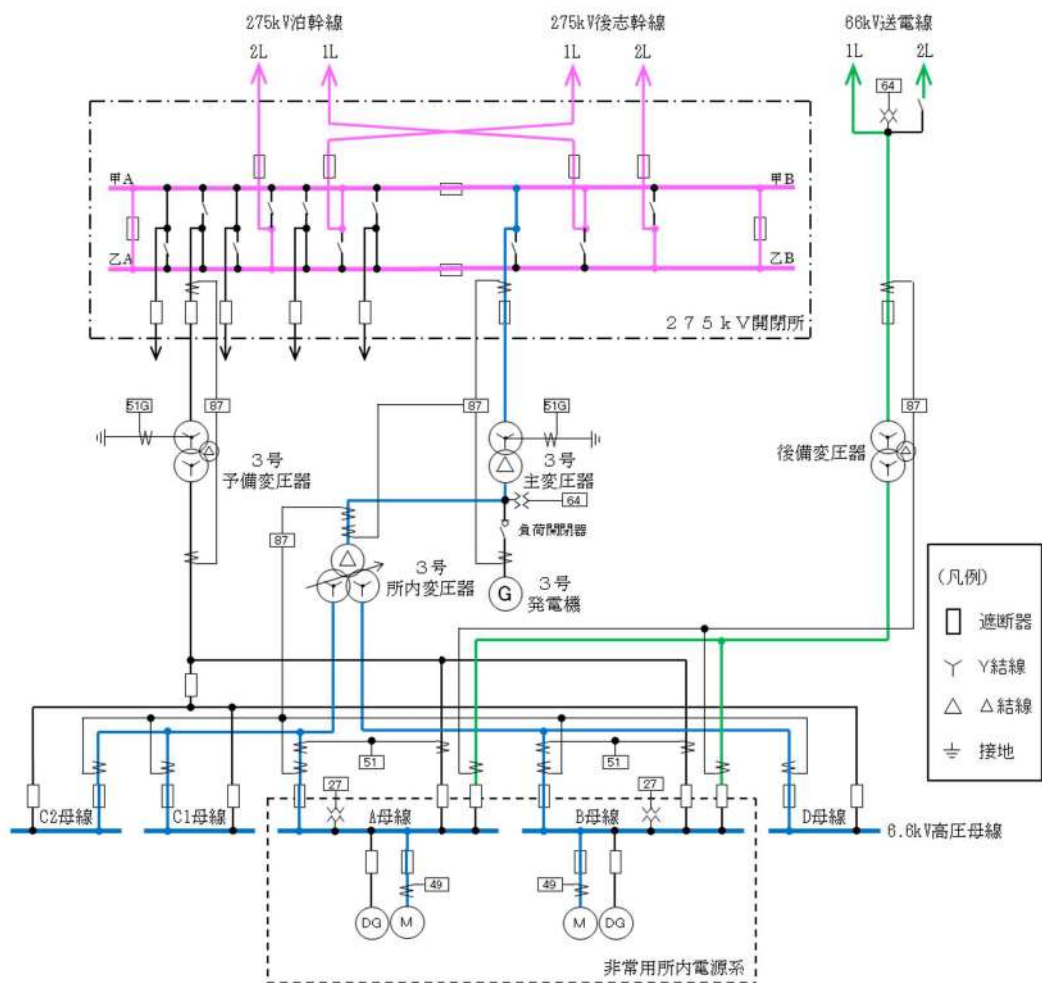
第 4.2.1 図 1 相開放故障直前の状態

第 4.2.1 図のとおり、275kV 送電線から主変圧器、所内変圧器、常用高压母線及び非常用高压母線を受電している状態を想定する。

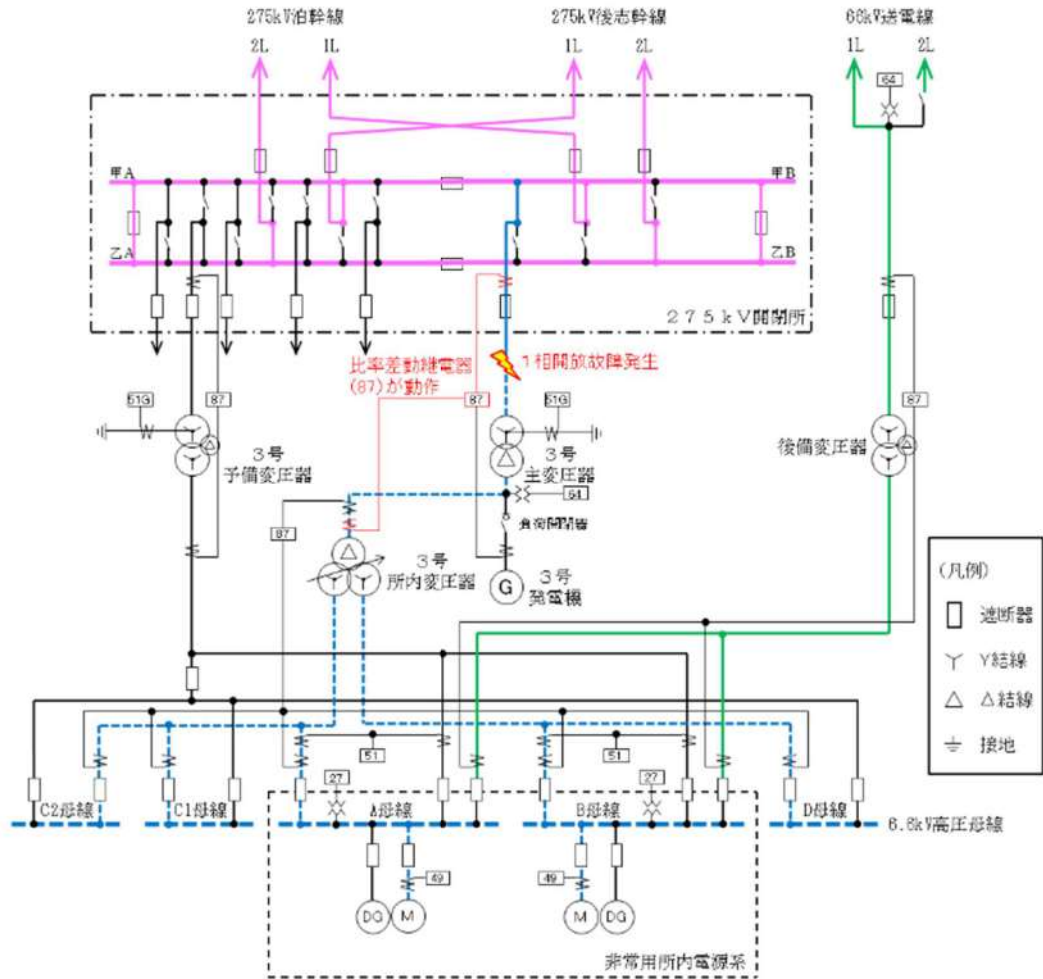
第4.2.2図 1相開放故障直後の状態

第4.2.2図のとおり、主変圧器の1次側で1相開放故障が発生すると、主変圧器又は275kV母線の比率差動継電器(87)が動作する。このことから運転員は、主変圧器の1次側にて1相開放故障を含めた異常が発生したことを検知可能である。

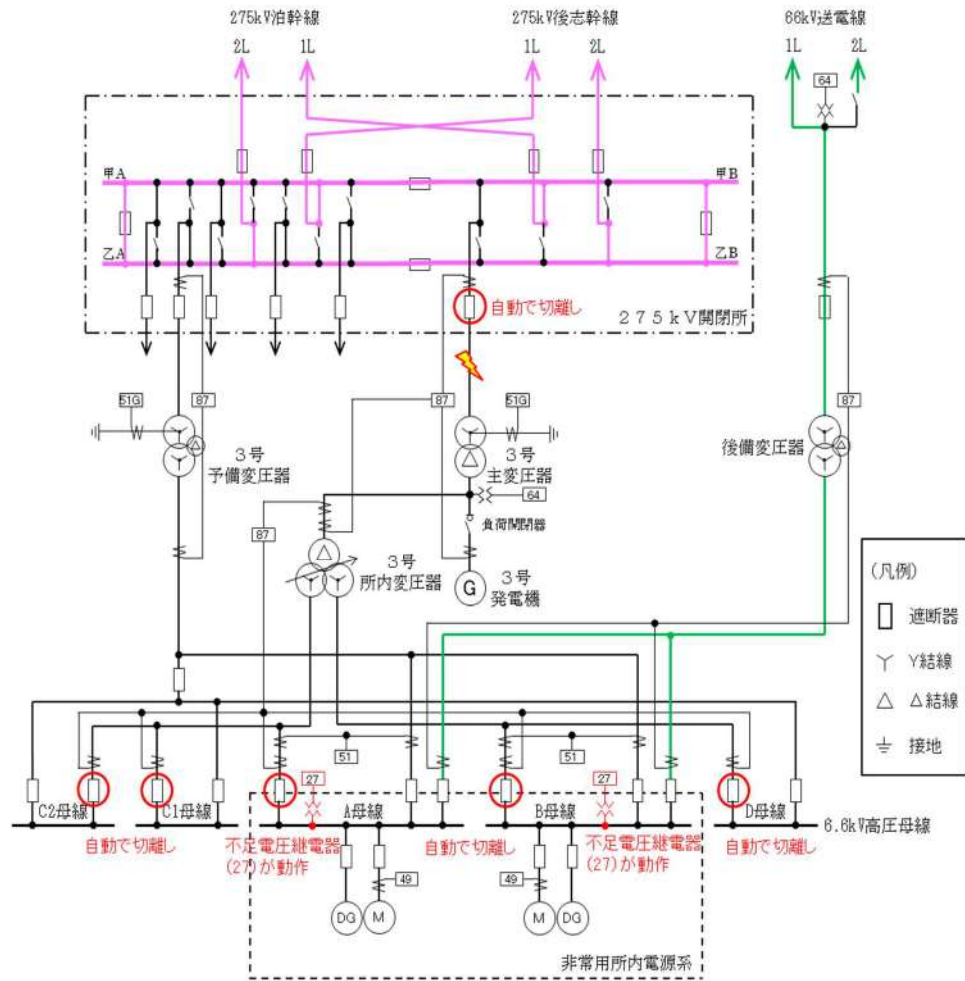
第 4.2.3 図 故障箇所を隔離した状態

第 4.2.3 図のとおり，比率差動継電器 (87) の動作により，主変圧器を外部電源系から隔離すると，主変圧器から受電していた複数の非常用高圧母線の不足電圧継電器 (27) が動作する。

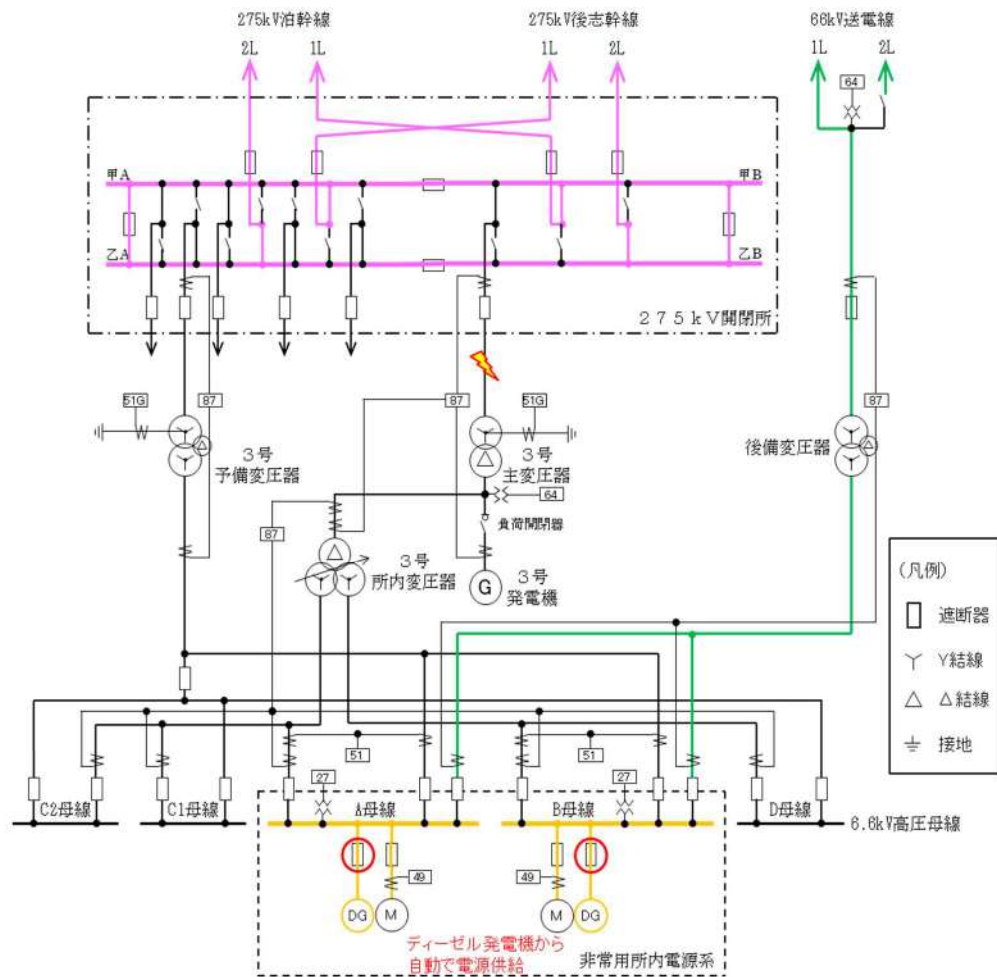
第 4.2.4 図 非常用高圧母線を隔離した状態

第 4.2.4 図のとおり，不足電圧継電器 (27) の動作により，非常用高圧母線を外部電源系から隔離すると，ディーゼル発電機が自動起動し，電源供給を行う。

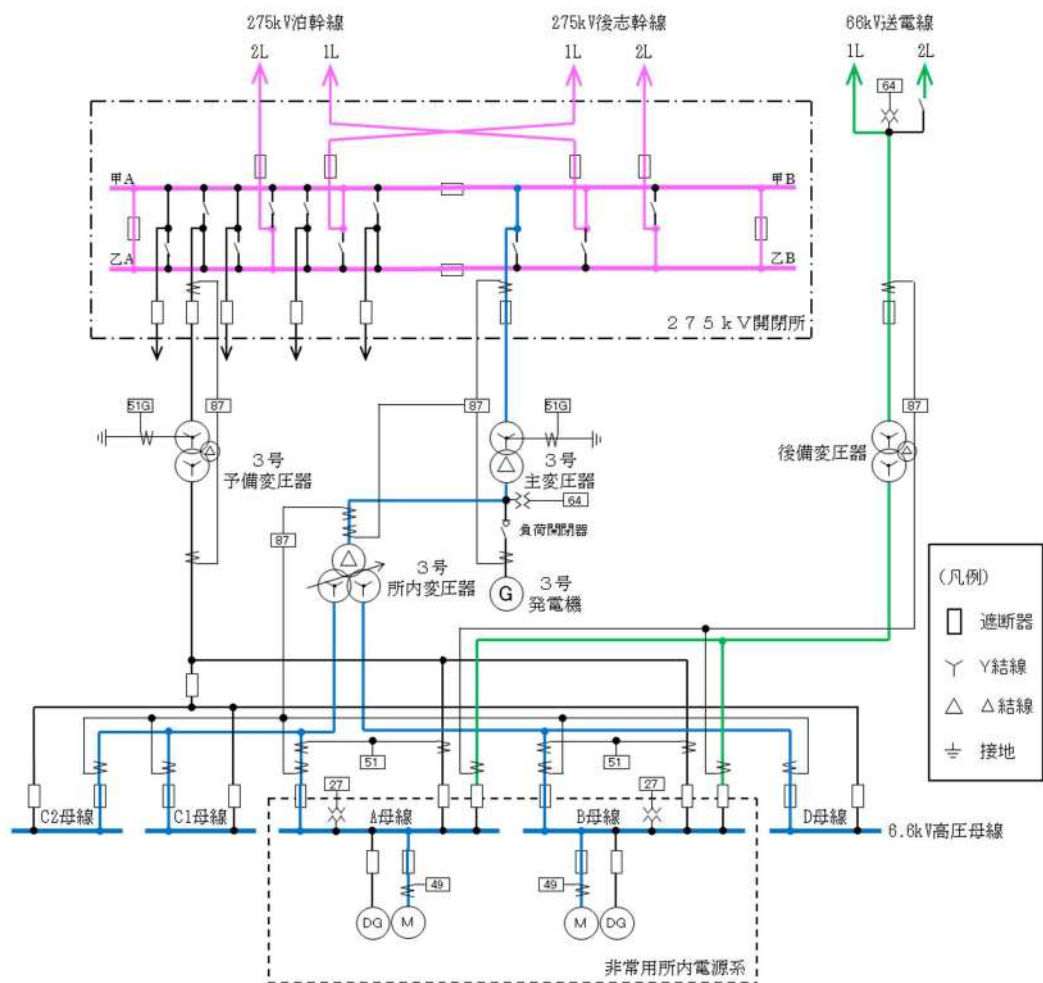
第 4.3.1 図 1 相開放故障直前の状態

第 4.3.1 図のとおり、275kV 送電線から主変圧器、所内変圧器、常用高压母線及び非常用高压母線を受電している状態を想定する。

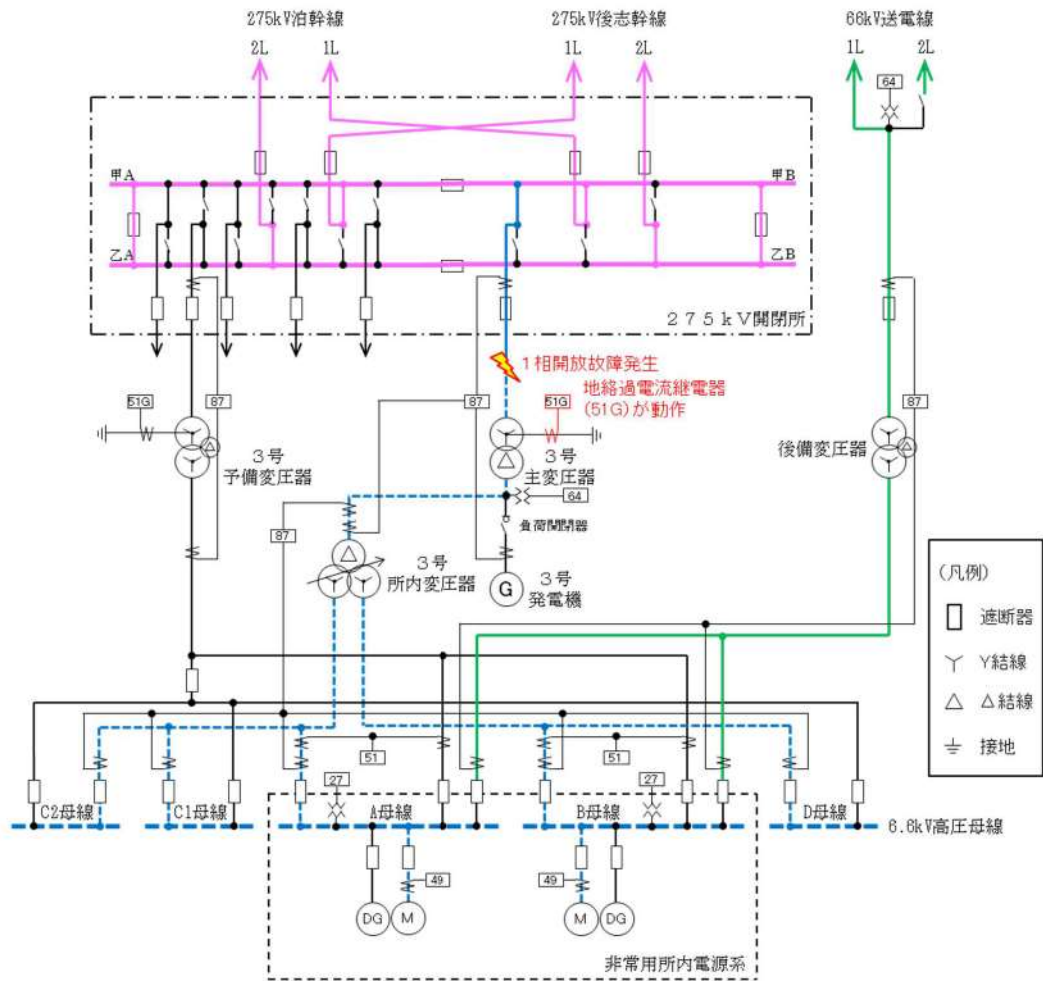
第 4.3.2 図 1相開放故障直後の状態

第 4.3.2 図のとおり，主変圧器の1次側で1相開放故障が発生すると，主変圧器の地絡過電流継電器（51G）が動作する。このことから運転員は，主変圧器の1次側にて1相開放故障を含めた異常が発生したことを検知可能である。

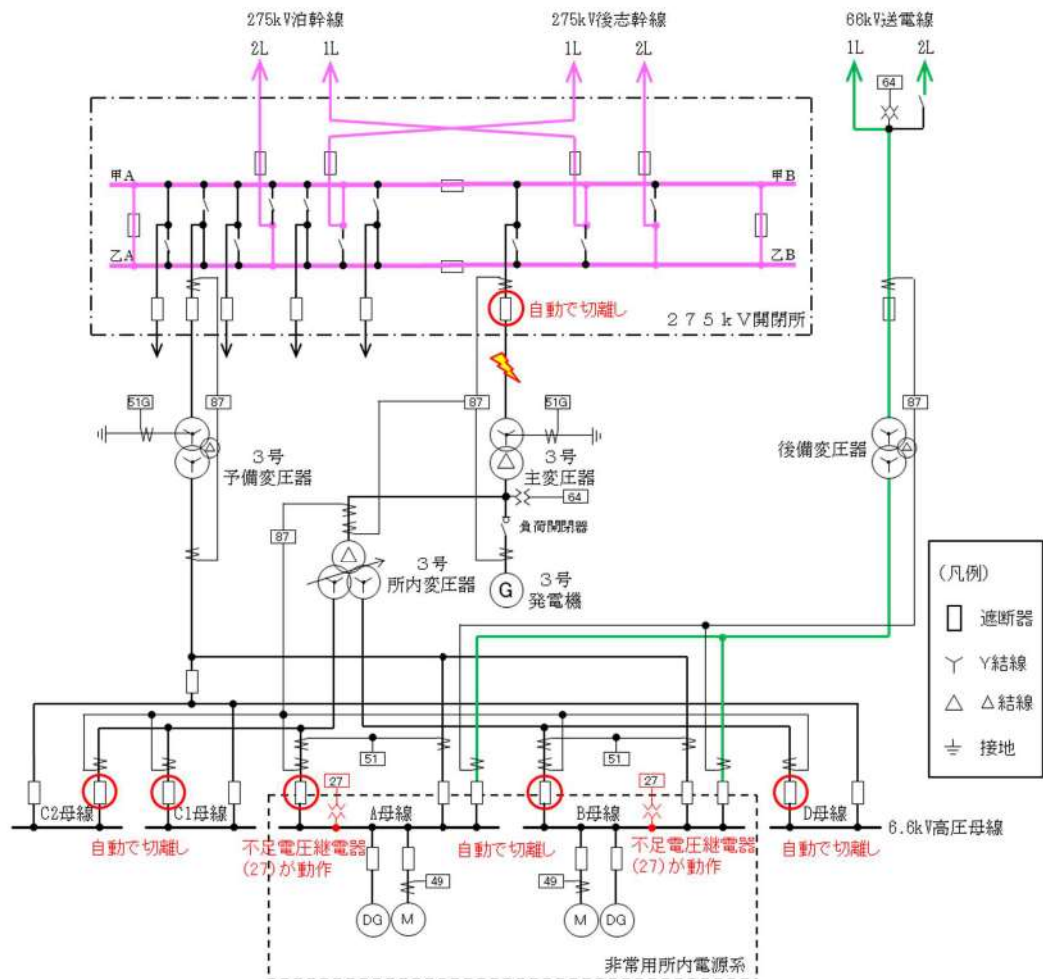
第 4.3.3 図 故障箇所を隔離した状態

第 4.3.3 図のとおり，地絡過電流継電器（51G）の動作により，主変圧器を外部電源系から隔離すると，主変圧器から受電していた複数の非常用高圧母線の不足電圧継電器（27）が動作する。

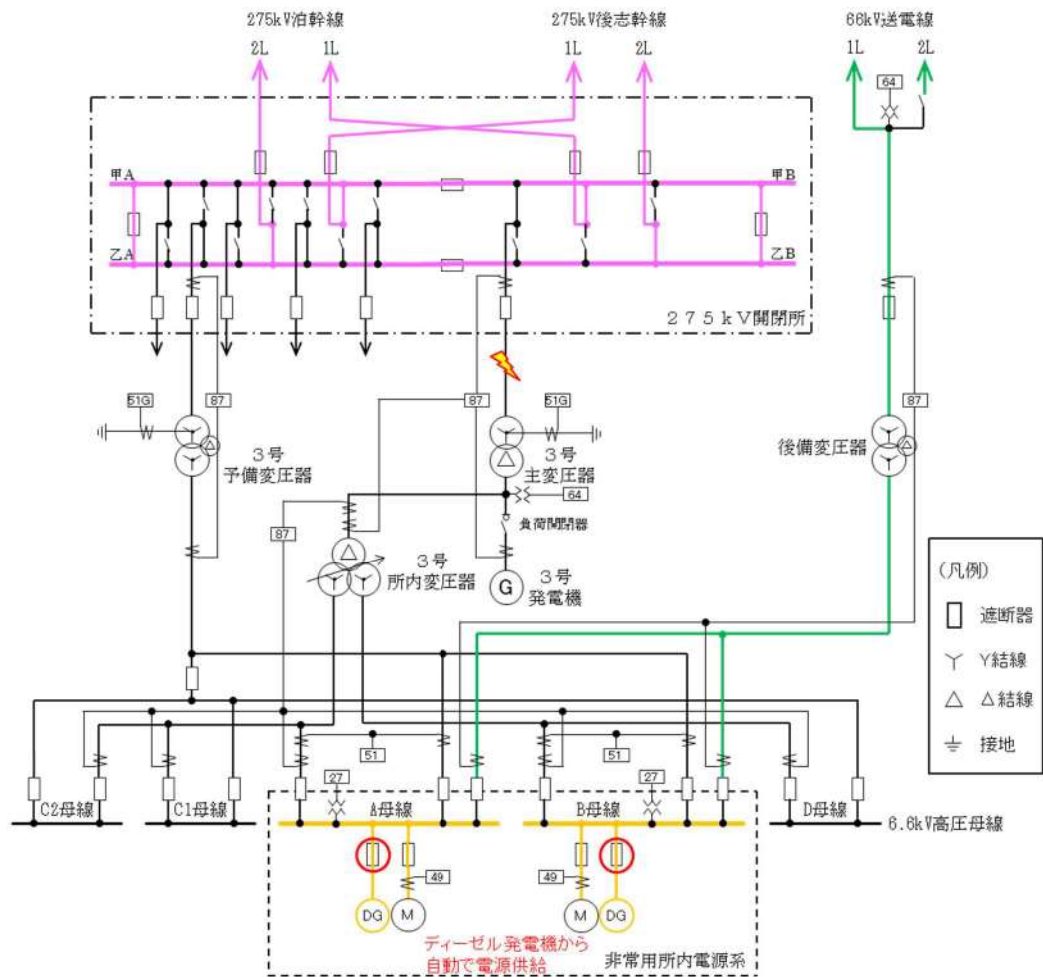
第 4.3.4 図 非常用高圧母線を隔離した状態

第 4.3.4 図のとおり，不足電圧継電器 (27) の動作により，非常用高圧母線を外部電源系から隔離すると，ディーゼル発電機が自動起動し，電源供給を行う。

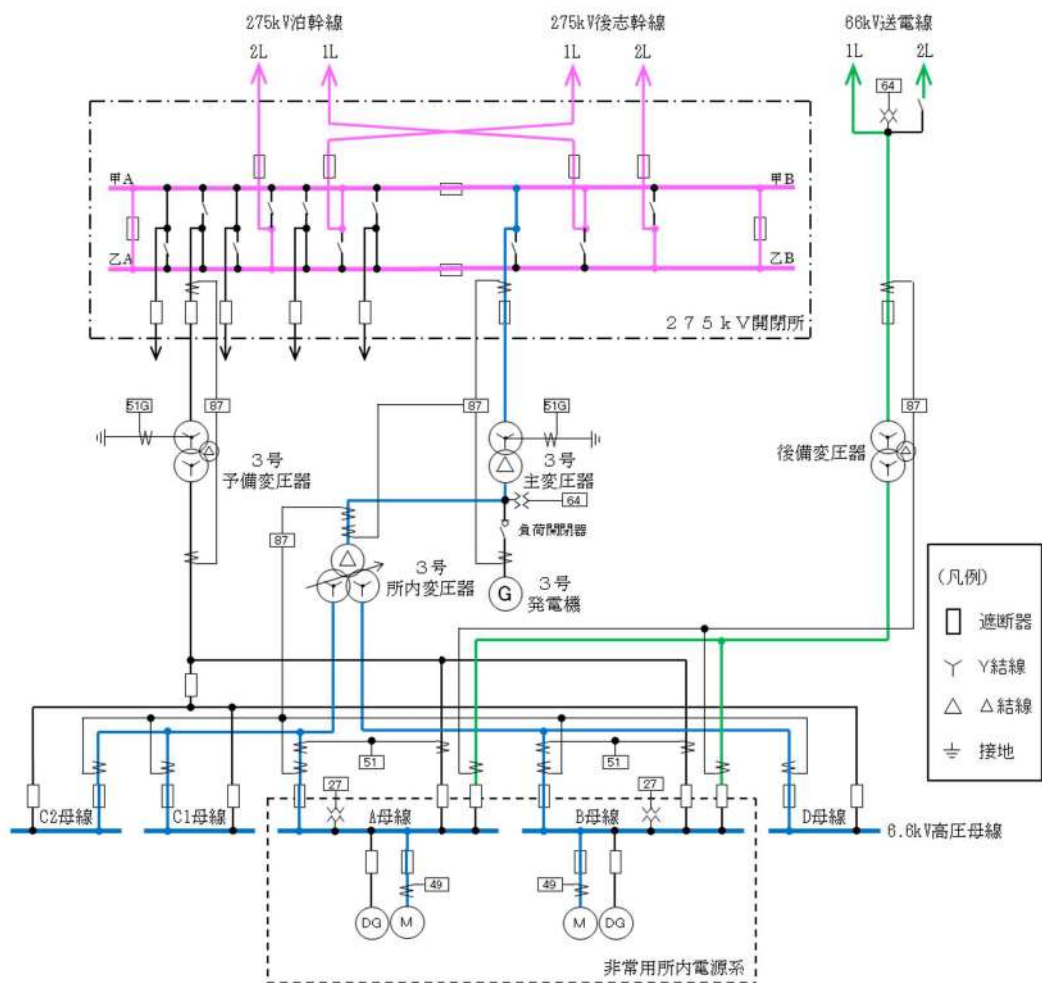
第 4.4.1 図 1 相開放故障直前の状態

第 4.4.1 図のとおり、275kV 送電線から主変圧器、所内変圧器、常用高压母線及び非常用高压母線を受電している状態を想定する。
