2.2.2.2.3 国富変電所全停時の供給系統

## 2.2.3 電線路の物理的分離

別紙 3 変圧器 1 次側の 1 相開放故障について

別紙 4 1 相開放故障発生箇所の識別とその後の対応操作について

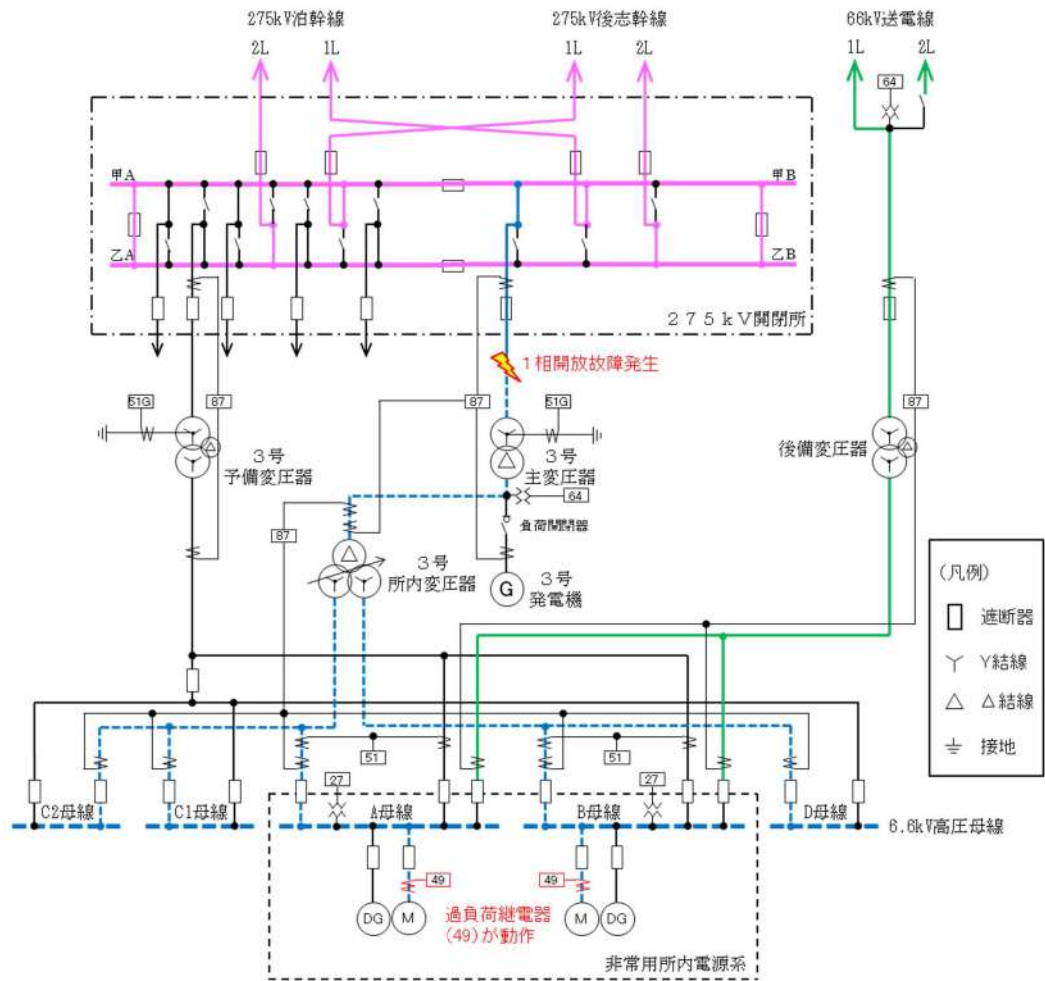
第 4.4.2 図 1相開放故障直後の状態

第 4.4.2 図のとおり，主変圧器の1次側で1相開放故障が発生すると，主変圧器及び所内変圧器から受電していた複数の負荷の過負荷継電器（49）が動作する。このことから運転員は，主変圧器の1次側にて1相開放故障を含めた異常が発生したことを検知可能である。

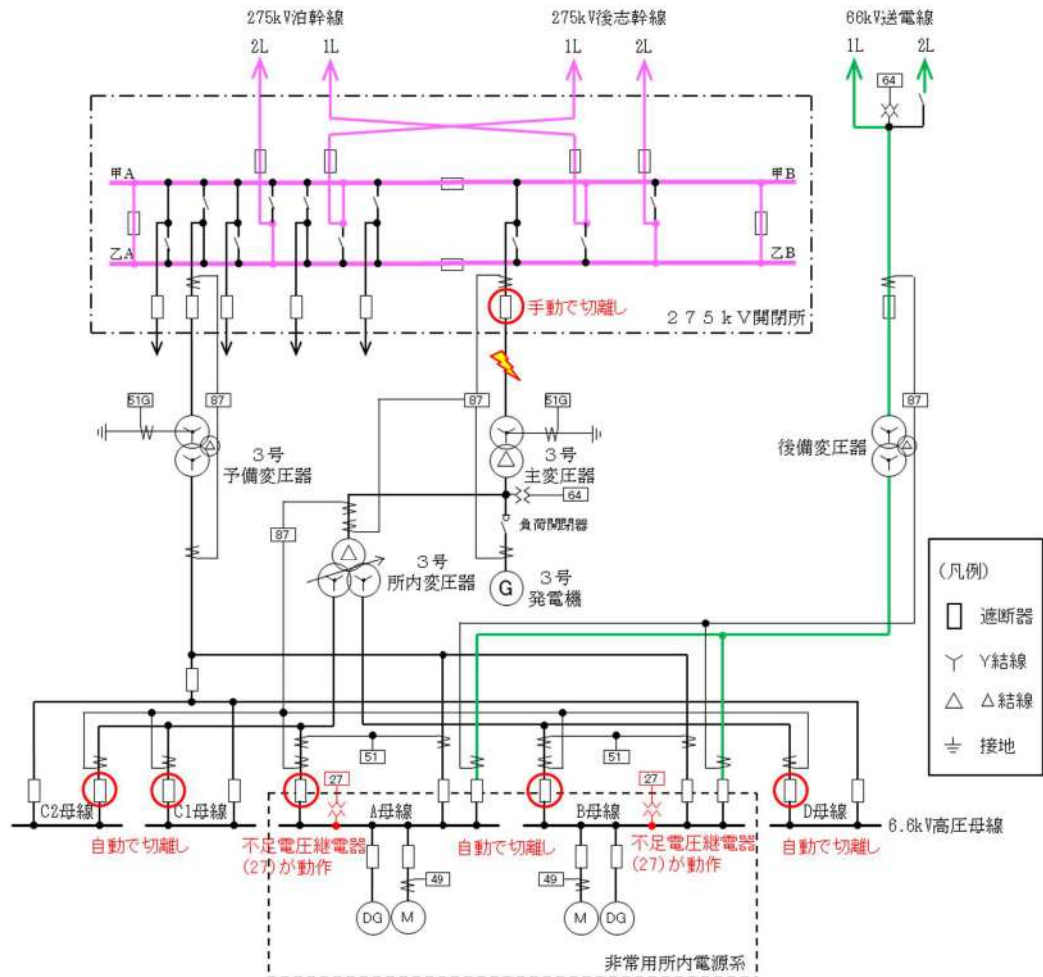
第 4.4.3 図 故障箇所を隔離した状態

第 4.4.3 図のとおり，運転員の手動操作により，主変圧器を外部電源系から隔離すると，主変圧器から受電していた複数の非常用高圧母線の不足電圧継電器（27）が動作する。

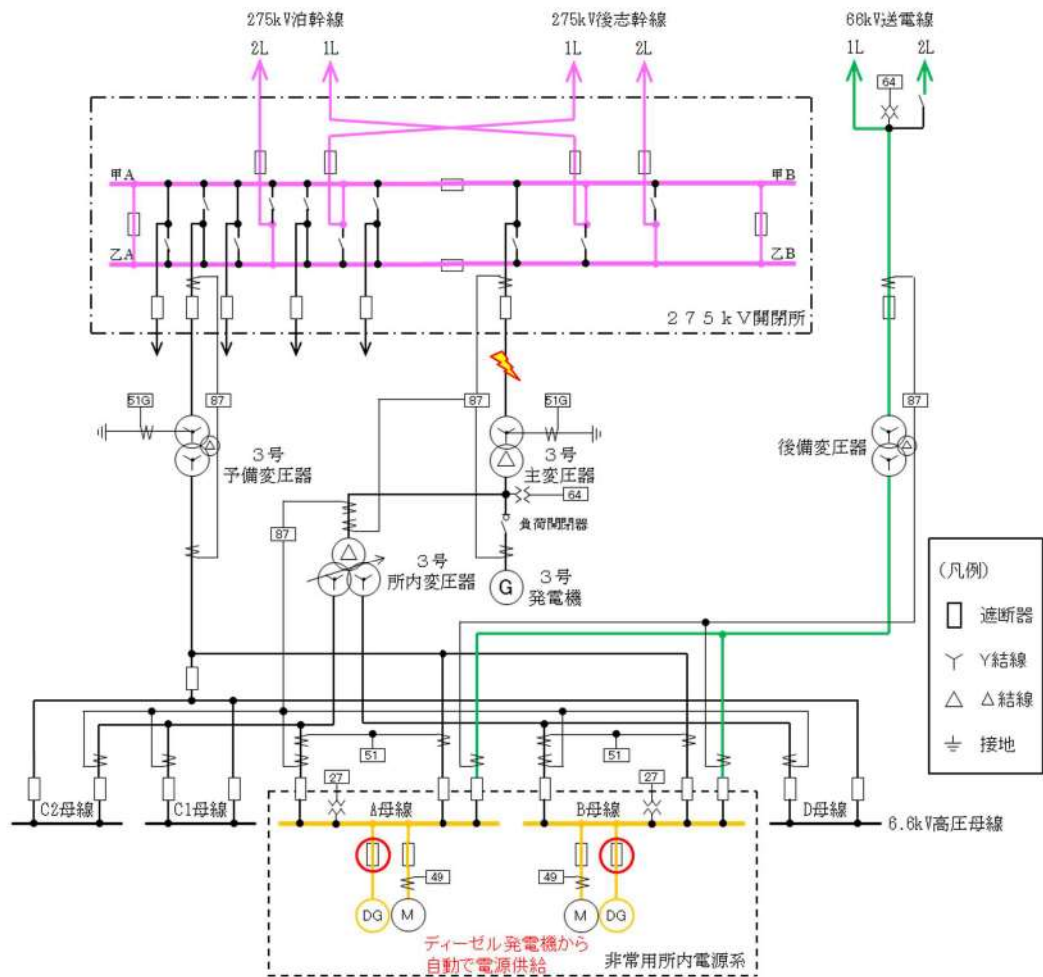
第 4.4.4 図 非常用高圧母線を隔離した状態

第 4.4.4 図のとおり，不足電圧継電器 (27) の動作により，非常用高圧母線を外部電源系から隔離すると，ディーゼル発電機が自動起動し，電源供給を行う。

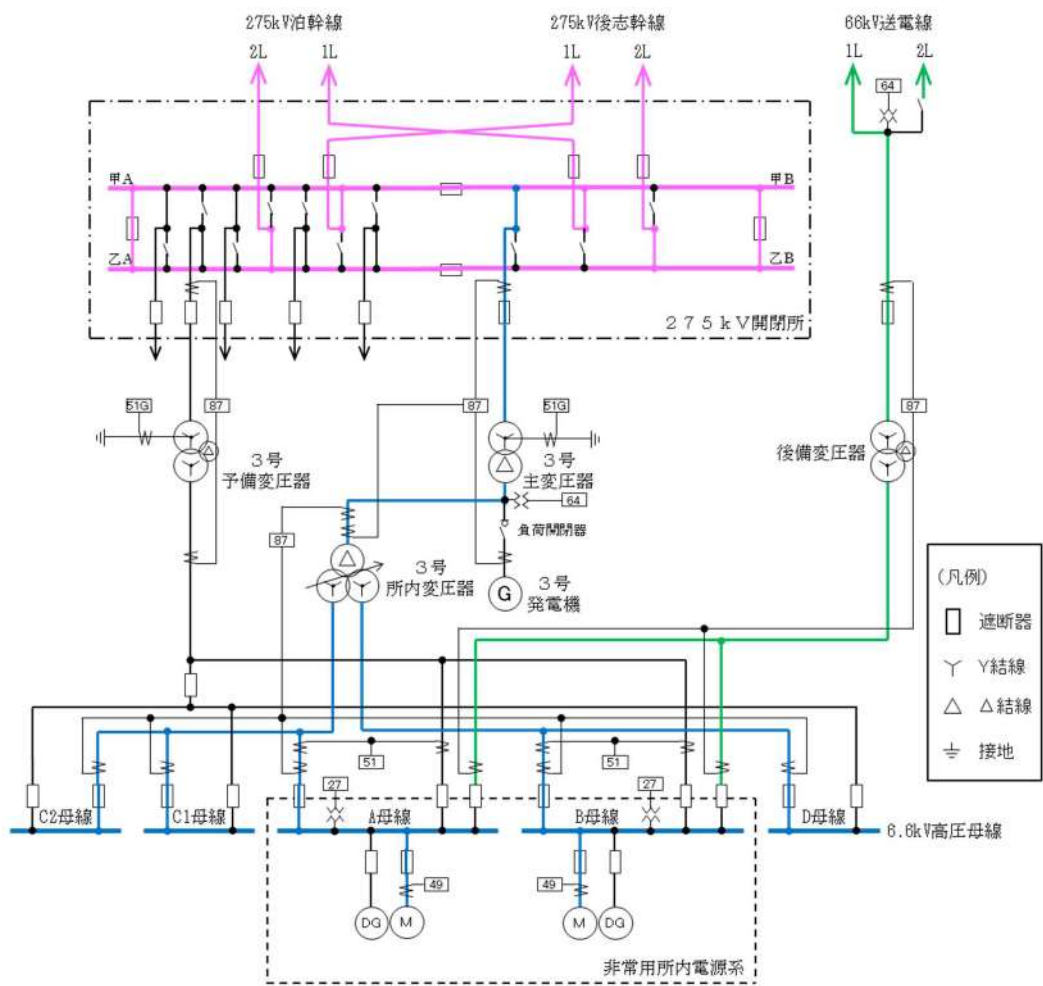
第 4.5.1 図 1 相開放故障直前の状態

第 4.5.1 図のとおり、275kV 送電線から主変圧器、所内変圧器、常用高压母線及び非常用高压母線を受電している状態を想定する。

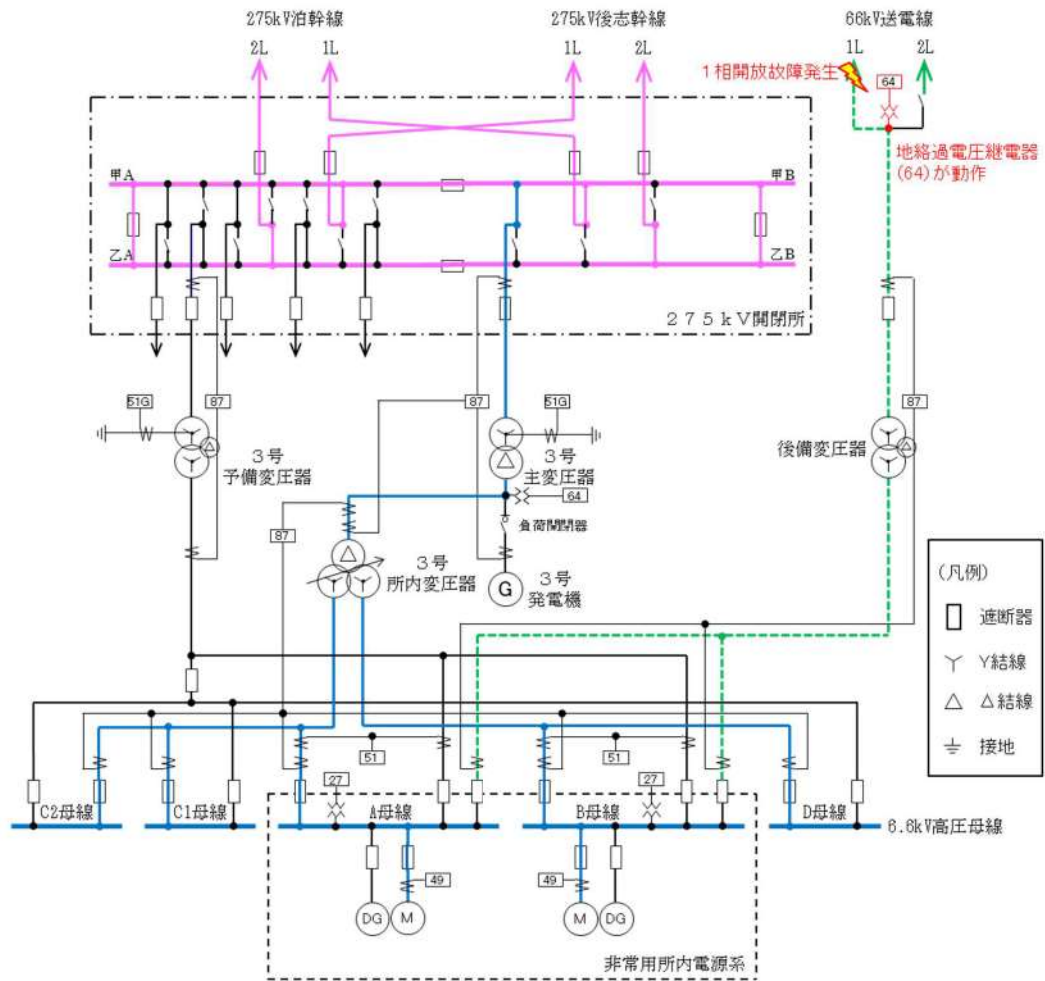
第4.5.2図 1相開放故障直後の状態

第4.5.2図のとおり、66kV送電線で1相開放故障が発生すると、地絡過電圧継電器(64)が動作する。このことから運転員は、66kV送電線にて1相開放故障を含めた異常が発生したことを検知可能である。

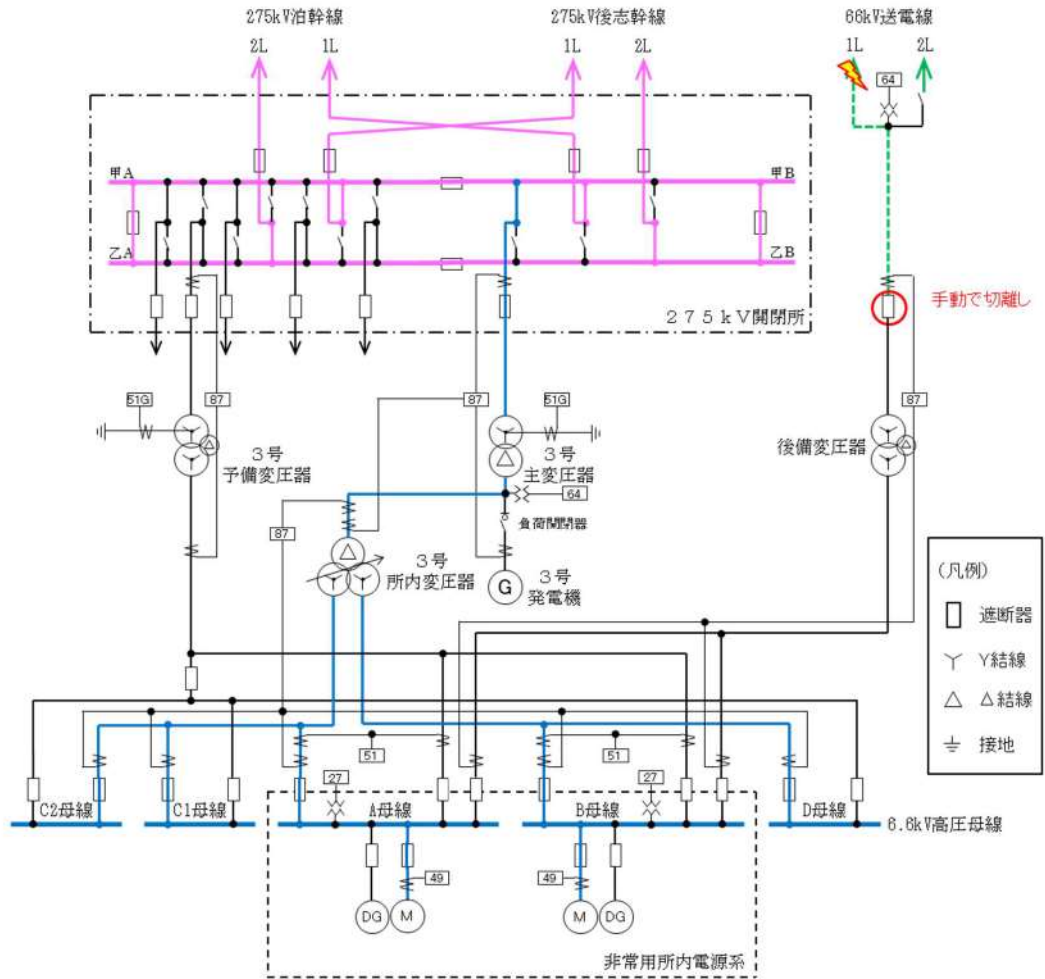
第 4.5.3 図 故障箇所を隔離した状態

第 4.5.3 図のとおり，運転員の手動操作により，66kV 送電線を外部電源系から隔離する。  
275kV 送電線で主変圧器，所内変圧器，常用高圧母線及び非常用高圧母線へ電源供給を継続する。（非常用高圧母線の電圧は変化無し。）
