川内原子力発電所 1 号炉 特別点検
(コンクリート構造物)

補足説明資料

九州電力株式会社

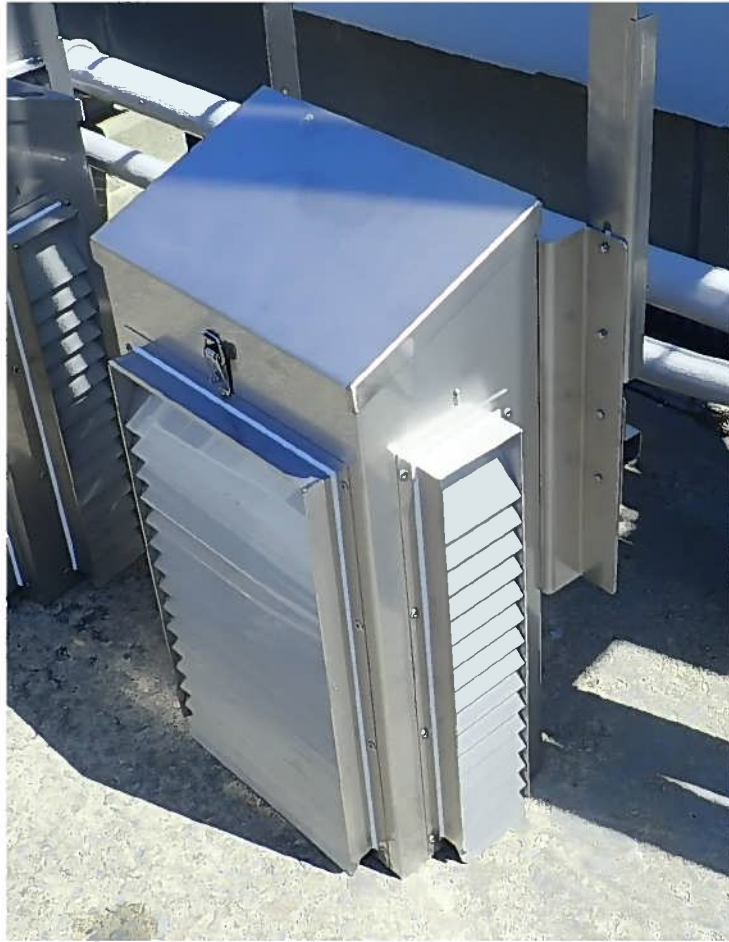
図 4. 1. 4-1 飛来塩分捕集器
(ドライガーゼ法)

大型構造物である外部遮蔽壁については、飛来塩分を捕集する器具（ドライガーゼ法、図 4.1.4-1）を高さ方向に分散して設置し、捕集した塩分量が最も多い箇所をコアサンプル採取箇所を選定した（表 4.1.4-1）。

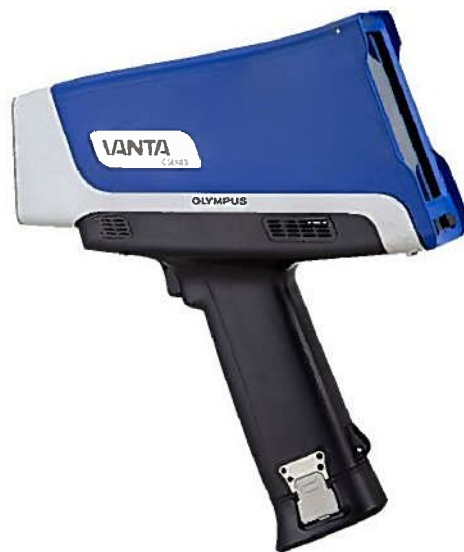
図 4. 1. 4-2 表面塩分量測定器
(ポータブル型蛍光X線分析計)

その他の部位については、設置環境を踏まえ、X線によりコンクリート表面の塩分量を測定する器具（ポータブル型蛍光X線分析計、図 4.1.4-2）を用いて構造物のコンクリート表面の塩分量を測定し、測定した塩分量が最も多い箇所をコアサンプル採取箇所を選定した（表 4.1.4-2）。
