# 志賀原子力発電所2号炉 敷地の地質・地質構造について

敷地内断層の活動性評価  
(コメント回答)

2023年1月24日  
北陸電力株式会社

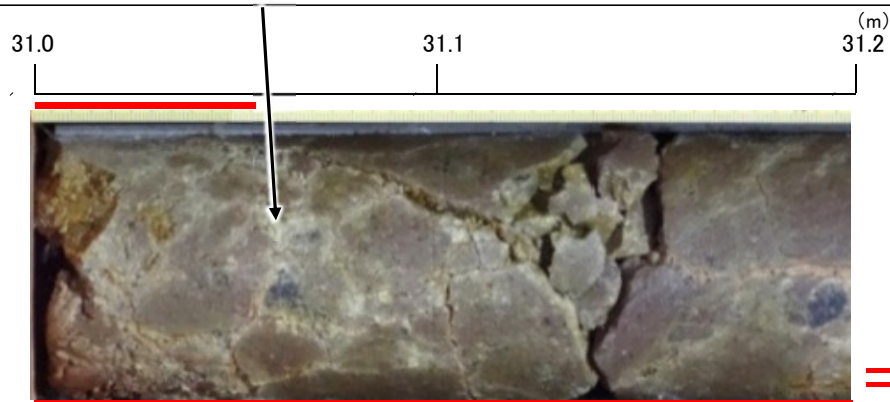
写真② S-1 N-14孔(深度31.0～31.2m)

破碎部中に灰白～オリーブ褐色の鉱物脈が確認され、変位・変形は認められない。

- 敷地内断層では破碎部中に鉱物脈が確認され、鉱物脈に変位・変形は認められない(写真①②)のに対し、活断層では母岩に認められる鉱物脈は主せん断面や破碎部に切られており、鉱物脈に変位・変形が認められる(写真③④)。
- これは、敷地内断層では鉱物脈の生成以前に断層活動があり破碎部が形成したと判断されるのに対し、活断層では鉱物脈の生成後に断層活動があったことを示す。

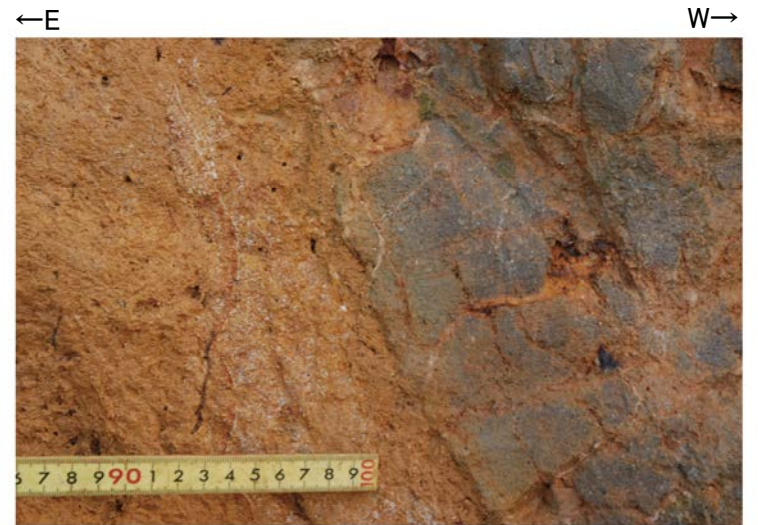
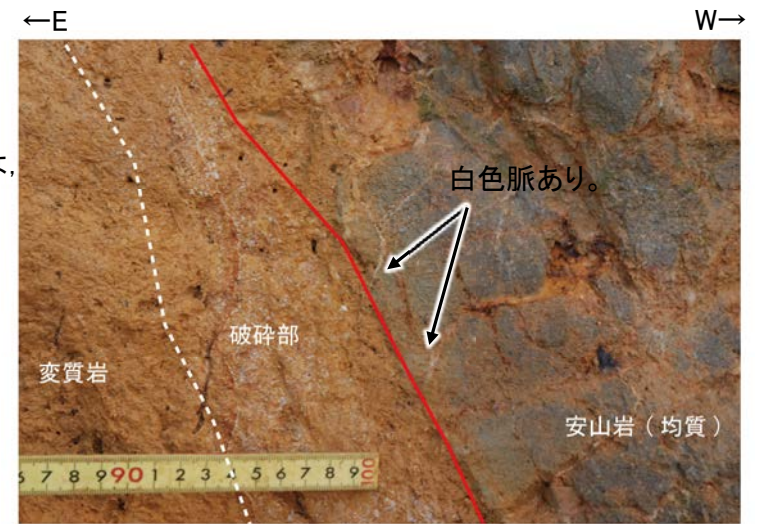
拡大写真2(解釈線加筆)

断層上盤の母岩である安山岩(均質)には、幅数mmの白色脈※が認められる。この白色脈は、いずれも福浦断層の明瞭で平滑な主せん断面で途切れており、破碎部中には分布しない。

・母岩に認められる鉱物脈(白色脈)は、いずれも主せん断面で途切れることから、鉱物脈は主せん断面に切られていると判断した。

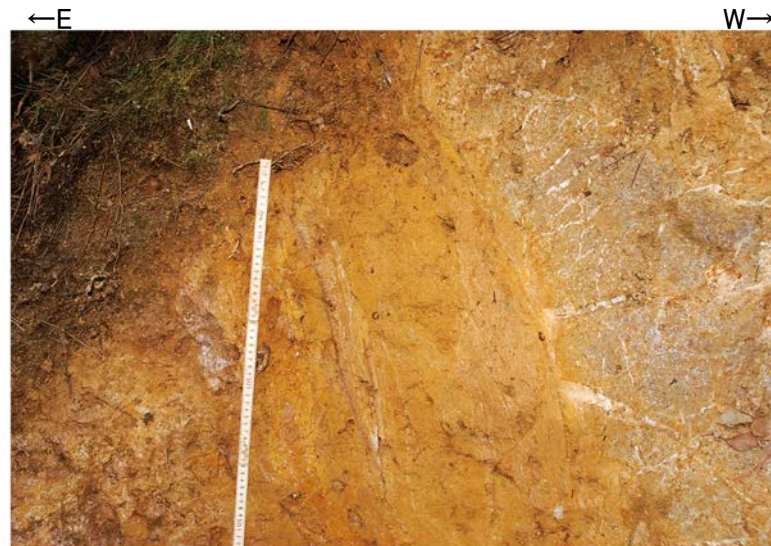
拡大写真(解釈線加筆)

断層上盤の母岩である安山岩(角礫質)には、幅1~2cmの白色脈※が認められる。

この白色脈はいずれも福浦断層の破碎部沿いで途切れており、破碎部中には分布しない。

・母岩に認められる鉱物脈(白色脈)は、いずれも破碎部沿いで途切れることから、鉱物脈は破碎部に切られていると判断した。

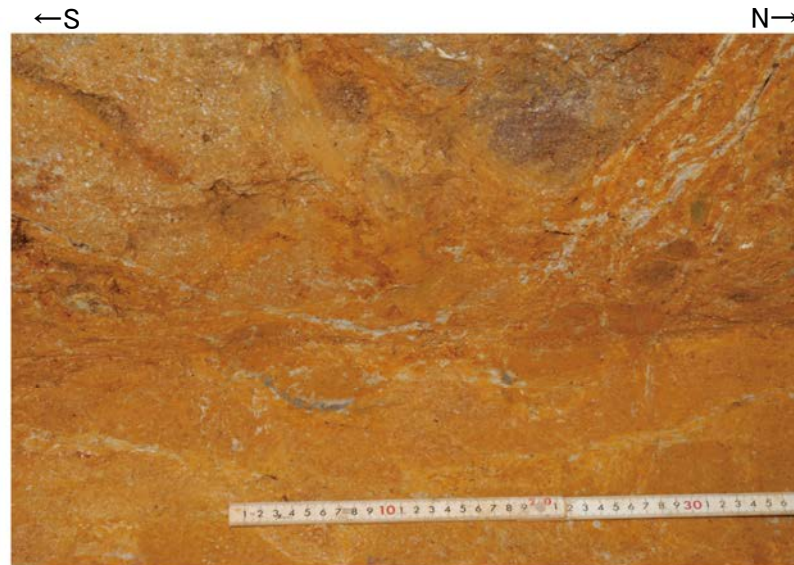
拡大写真(解釈線加筆)

破碎部中には、断層上盤の母岩である安山岩(角礫質)に分布する灰色脈が、破碎された断片として取り込まれて分布する。

・母岩に認められる鉱物脈(灰色脈)は、破碎部中に破碎された断片として取り込まれており、鉱物脈に変位・変形が認められる。

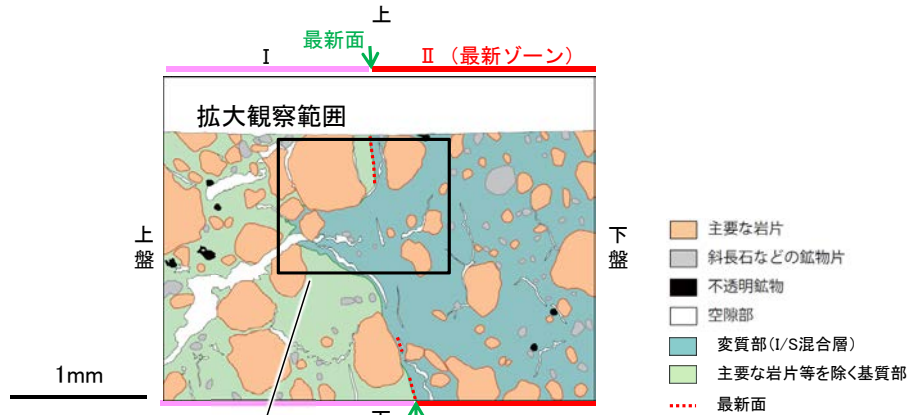
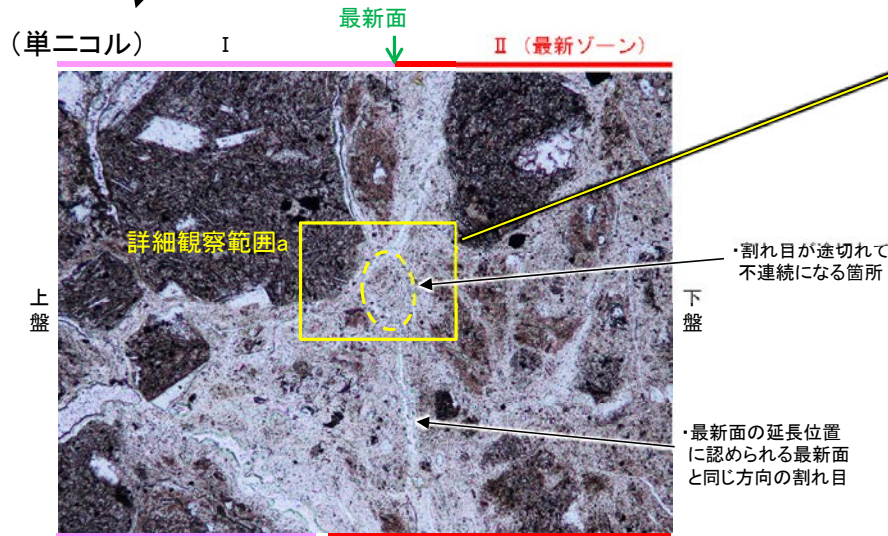
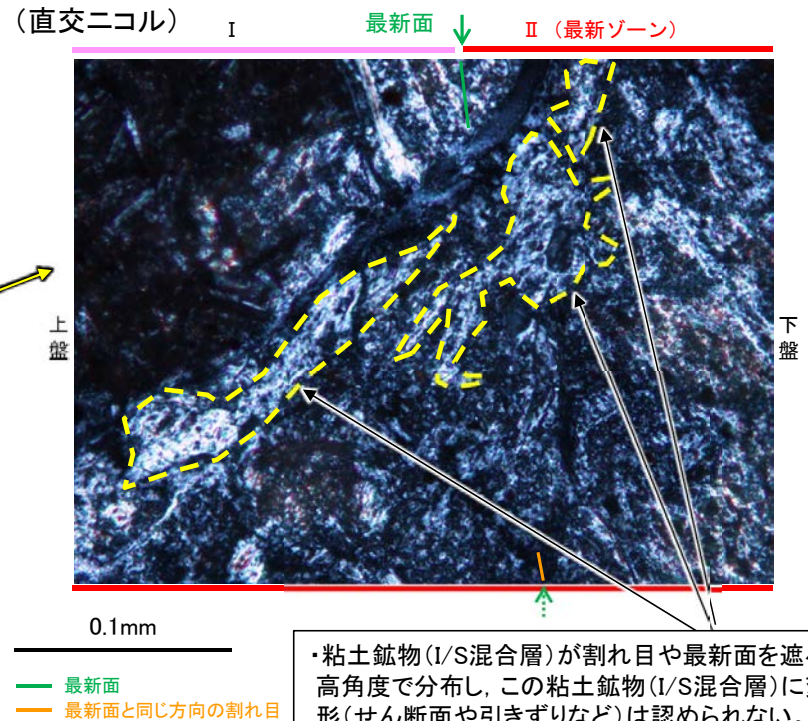
拡大観察範囲  
範囲Aスケッチ  
(H-0.2-75孔 薄片②)

○H-0.2-75孔 薄片②の範囲Aにおいて、割れ目が途切れて不連続になる箇所には、粘土鉱物(I/S混合層)が割れ目や最新面を遮るように高角度で分布し、この粘土鉱物(I/S混合層)に変位・変形は認められない。

割れ目が最新面の不連続箇所に認められる。

・粘土鉱物(I/S混合層)が割れ目や最新面を遮るように高角度で分布し、この粘土鉱物(I/S混合層)に変位・変形(せん断面や引きずりなど)は認められない。

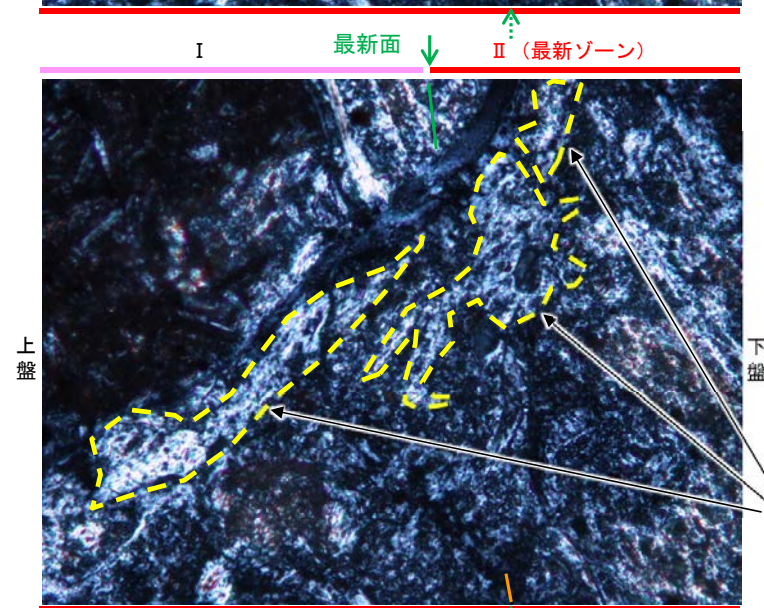
拡大観察範囲写真

○その結果、割れ目が途切れて不連続になる箇所において、粘土鉱物(I/S混合層)が割れ目や最新面を遮るように高角度で分布し、この粘土鉱物(I/S混合層)に変位・変形は認められない。

・粘土鉱物(I/S混合層)が割れ目や最新面を遮るように高角度で分布し、この粘土鉱物(I/S混合層)に変位・変形(せん断面や引きずりなど)は認められない。

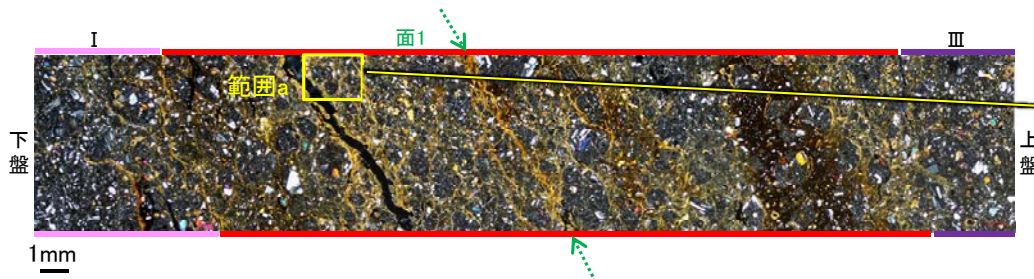
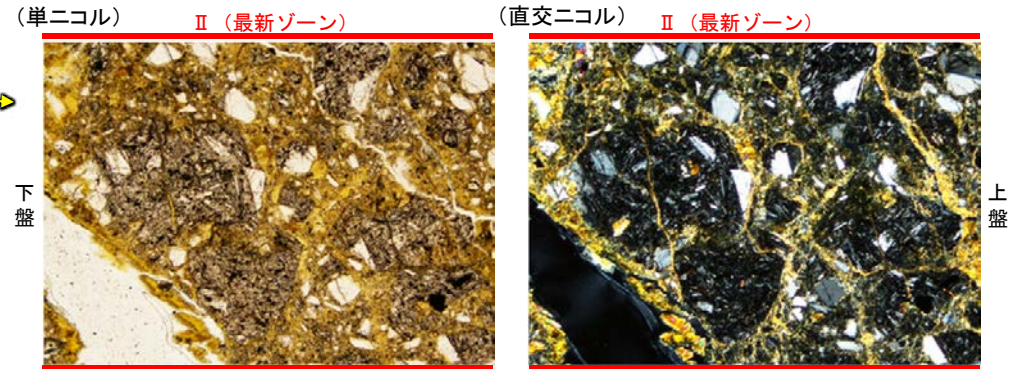
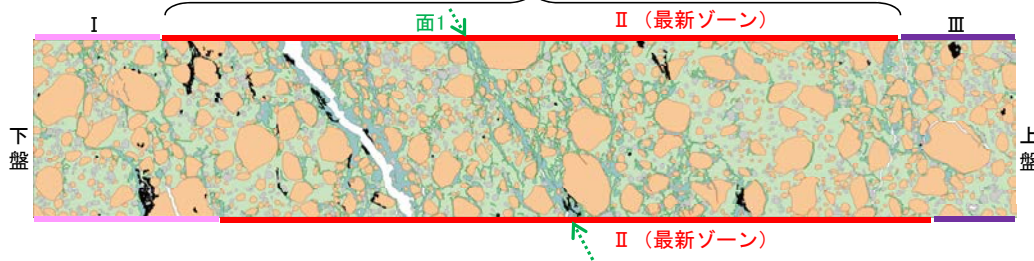
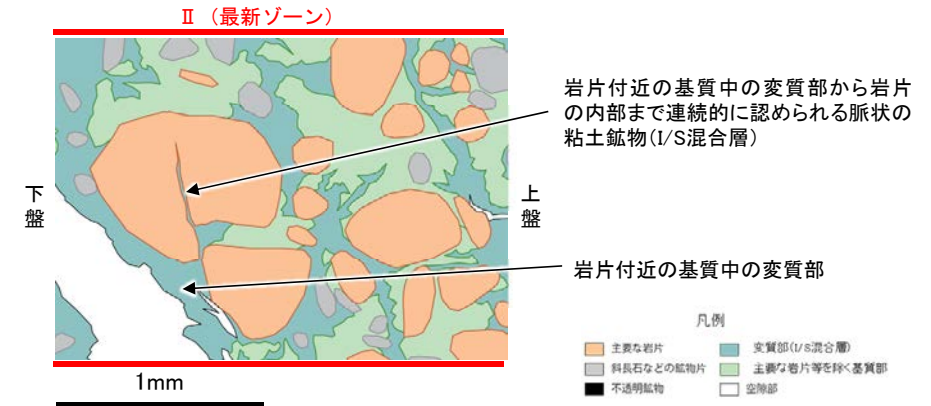
M-2.2孔 範囲A・B写真(直交ニコル)

OM-2.2孔の最新ゾーンにおいて、微細な脈状の粘土鉱物(I/S混合層)が、岩片付近の基質中の変質部から岩片の内部まで連続的に分布し、この粘土鉱物(I/S混合層)に礫の回転等による変位・変形は認められない。

・最新ゾーンでは岩片間の基質中に粘土鉱物(I/S混合層)が網目状に分布(スケッチ中の水色)し、その網目状の粘土鉱物(I/S混合層)に変位・変形(せん断面や引きずりなど)は認められない。

岩片付近の基質中の変質部から岩片の内部まで連続的に認められる脈状の粘土鉱物(I/S混合層)
