日本原燃株式会社	
資料番号	火防01 4-9 R0
提出年月日	令和5年2月2日

【火災防護に関する補足説明資料】

影響軽減対策における 火災耐久試験結果の詳細について

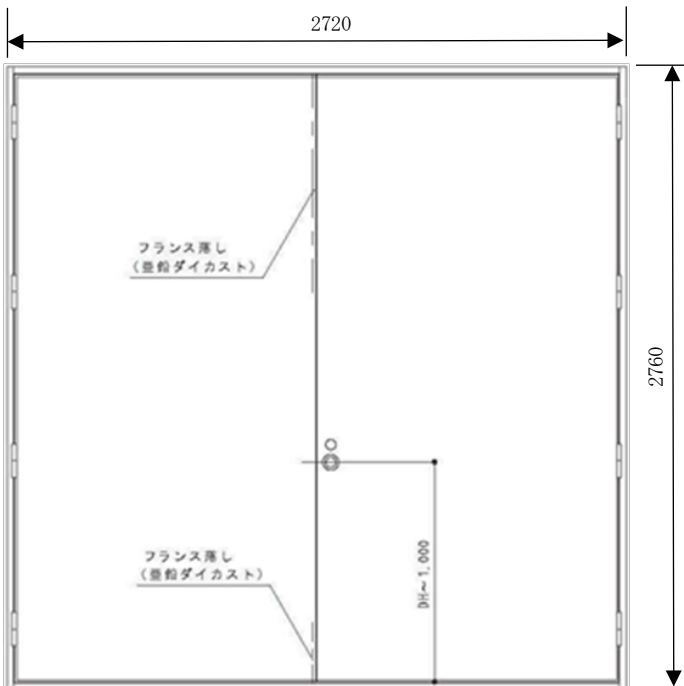
第2表 防火扉の試験体

扉種別	両開き
扉寸法	W2,720×H2,760
板厚	1.6
材質	炭素鋼
扉姿図

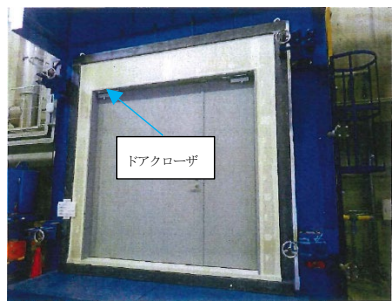
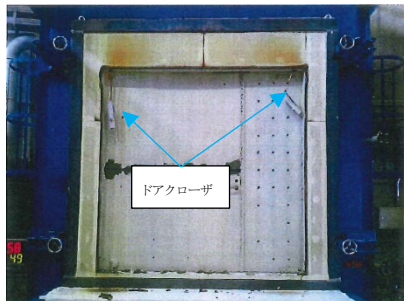
第4表 防火扉（その2）の試験結果

項目		ドアクローザ非加熱面
試験開始前

判定基準	・ 火炎が通る亀裂等の損傷及び隙間を生じないこと。	良
	・ 非加熱面側で10秒を超えて継続する発炎がないこと。	良
	・ 非加熱面側へ10秒を超えて継続する火炎の噴出がないこと。	良
試験結果		合格

非加熱面に取り付けるドアクローザが10秒を超えて発炎しないよう、ドアクローザ部について内包するオイルが発火しない構造を有する物（可溶栓により発火点よりも低い温度で内包するオイルを排出する構造）を使用し、火災耐久試験を実施した。その結果、非加熱面において発炎が生じなかったことから、3時間耐火性能を有していることを確認できた。

ドアクローザ部より、10秒を超える発炎が見られた。原因はドアクローザ内部に保有しているオイルによる火炎であった。したがって、内包するオイルが発火しない構造を有する物（可溶栓により発火点よりも低い温度で内包するオイルを排出する構造）を使用し、追加で火災耐久試験(加熱条件は同じ)を実施した。（追加試験結果については、次頁：第4表参照）

したがって、本防火扉については、内包するオイルが発火しない構造のドアクローザを使用して設計する。

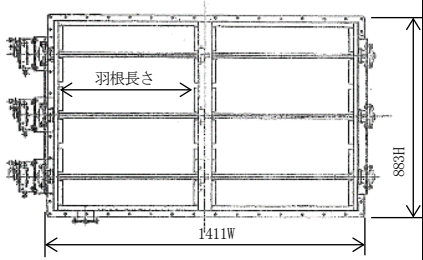
第5表 防火ダンパ及び延焼防止ダンパの試験体

型式	角型	丸型
材質	ステンレス鋼	ステンレス鋼
板厚	1.5	1.5
羽根長さ	650	430
ダンパ サイズ	1,411×883	Φ436
構造

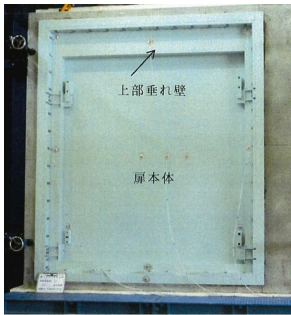
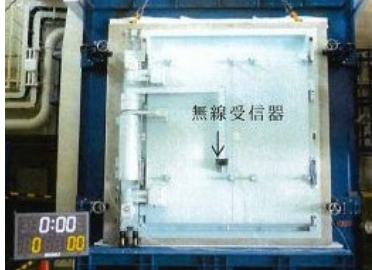
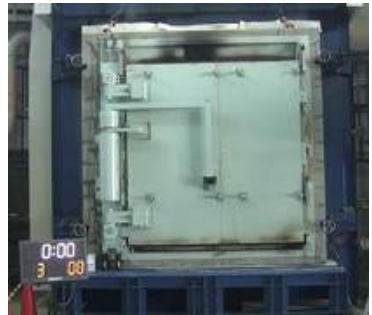
第3表 防火扉(電動片開き扉タイプ)の試験結果(その1)

項目	防火扉(駆動部面加熱)	防火扉(反対面加熱)	
試験開始前

判定基準	・火炎が通る亀裂等の損傷及び隙間を生じないこと。	良	良
	・非加熱面側で10秒を超えて継続する発炎がないこと。	良	良
	・非加熱面側へ10秒を超えて継続する火炎の噴出がないこと。	良*	良
試験結果	合格*	合格

垂れ壁部より、10秒を超える火炎の噴出が見られた。原因は垂れ壁部に使用しているコーキング材による火炎であった。したがって、コーキング材を使用しない試験体(垂れ壁部に限る)を作成し、追加で火災耐久試験(加熱条件は同じ)を実施した。(追加試験結果については、次頁：第4表参照)

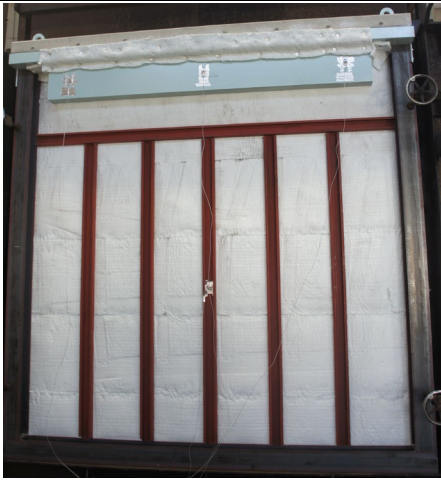
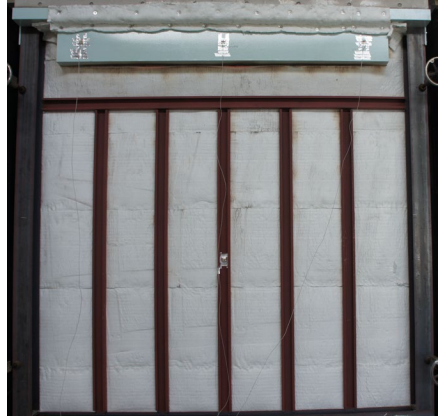
第4表 防火扉(電動片開き扉タイプ)の試験結果(その2)

項目		防火扉(垂れ壁部(駆動部面加熱))
試験開始前

判定基準	・火炎が通る亀裂等の損傷及び隙間を生じないこと。	良
	・非加熱面側で10秒を超えて継続する発炎がないこと。	良
	・非加熱面側へ10秒を超えて継続する火炎の噴出がないこと。	良
試験結果		合格

第3表の試験結果をうけ、垂れ壁部についてコーキング材を使用しない試験体を作成し、追加で火災耐久試験(試験条件は同じ)を実施した。その結果、火炎の噴出が確認されなかったことから、3時間耐火性能を有していることを確認できた。

これにより電動片開き扉を防火扉として使用する場合には、当該コーキング材を使用しない構造として設計する。

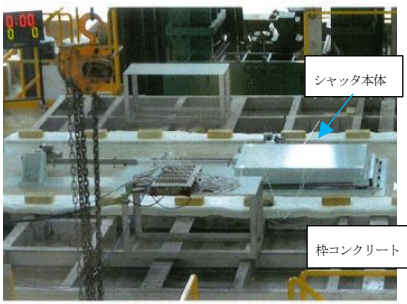
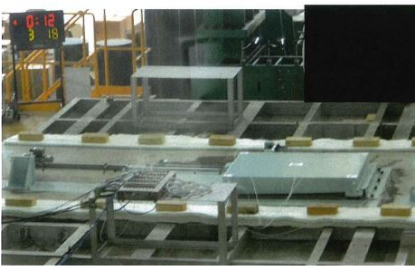
第5表 防火扉(水平開きタイプ)の試験結果

項目		防火扉(上面加熱)	防火扉(下面加熱)
試験開始前

判定基準	・火炎が通る亀裂等の損傷及び隙間を生じないこと。	良	良
	・非加熱面側で10秒を超えて継続する発炎がないこと。	良	良
	・非加熱面側へ10秒を超えて継続する火炎の噴出がないこと。	良	良
試験結果		合格	合格
