志賀原子力発電所2号炉
敷地の地質・地質構造について

敷地内断層の活動性評価
(コメント回答)

2023年3月3日
北陸電力株式会社

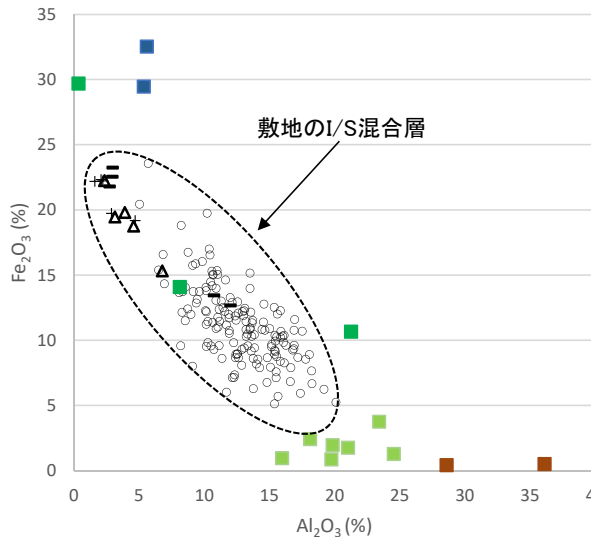
敷地における分析結果と文献に基づく粘土鉱物の Al_2O_3 と Fe_2O_3 の含有量

○敷地のI/S混合層における Al_2O_3 、 Fe_2O_3 の含有量は、複数の集団には分かれられないものの、漸移的な分布を示す(左下図)。これについて、以下の通り考察した。

・敷地のI/S混合層における Al_2O_3 、 Fe_2O_3 の含有量は、複数の集団には分かれられないものの、漸移的な分布を示す。

○敷地の粘土鉱物のEPMA分析結果におけるAlとFeの含有量の違いは、これらの粘土鉱物が形成される際に、反応する間隙水や熱水の性質^{※1}にばらつきがあったことを反映している可能性が考えられる。

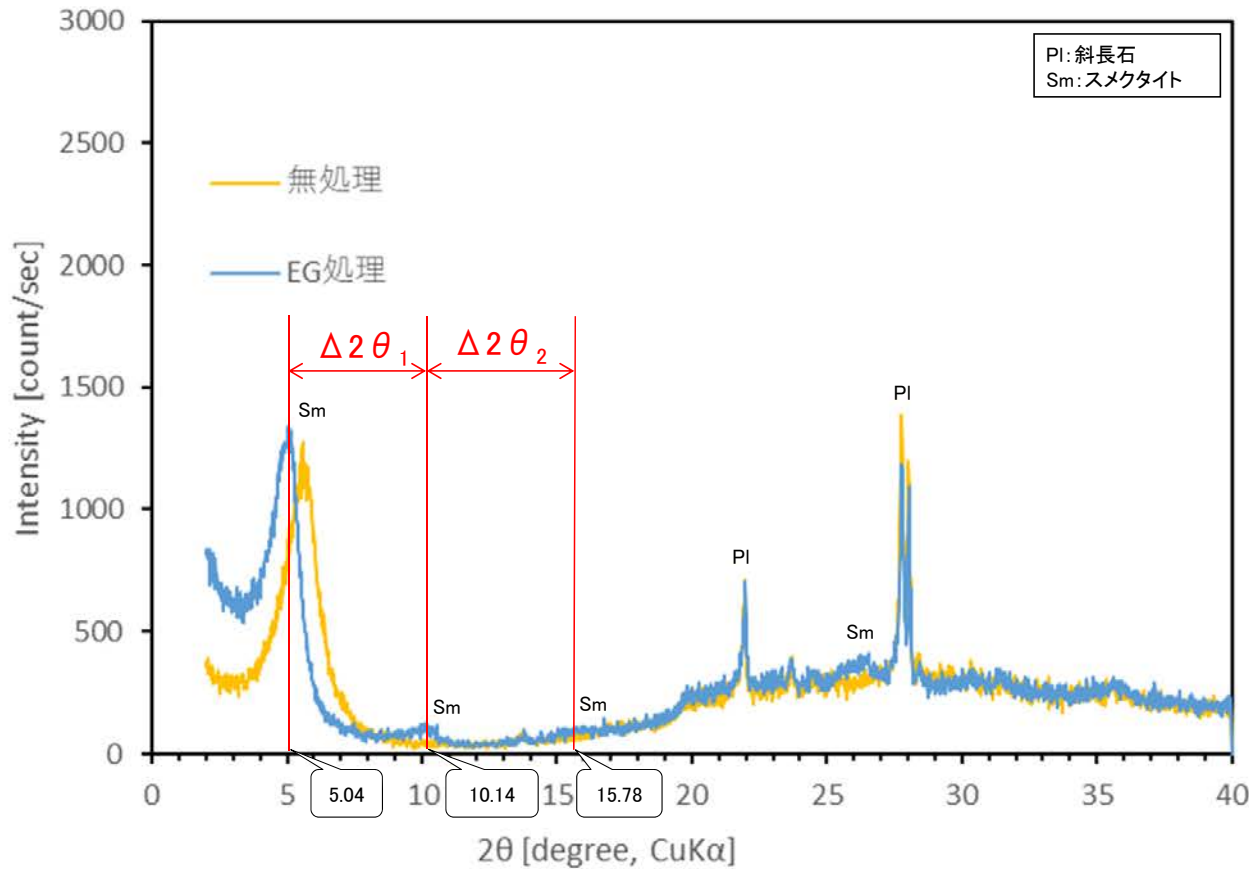
回折チャート
(EG処理も合わせて表示)

・OS-2孔の粘土鉱物でXRD分析による結晶構造判定を実施した結果、この粘土鉱物はI/S混合層であると判定した。

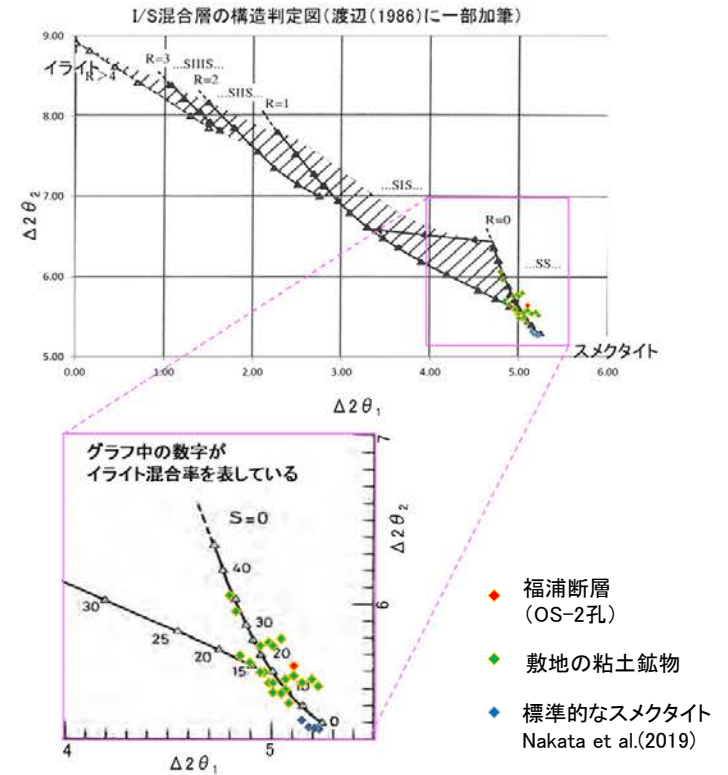
I/S混合層の構造判定図(渡辺(1981)に一部加筆)

①5~8°	5.04°
②9~11°	10.14°
③16~18°	15.78°
$\Delta 2\theta_1$ (②-①)	5.10°
$\Delta 2\theta_2$ (③-②)	5.64°

渡辺(1986)による I/S混合層構造判定	I/S混合層(R=0)
渡辺(1981)による イライト混合割合	イライトが15%程度混合

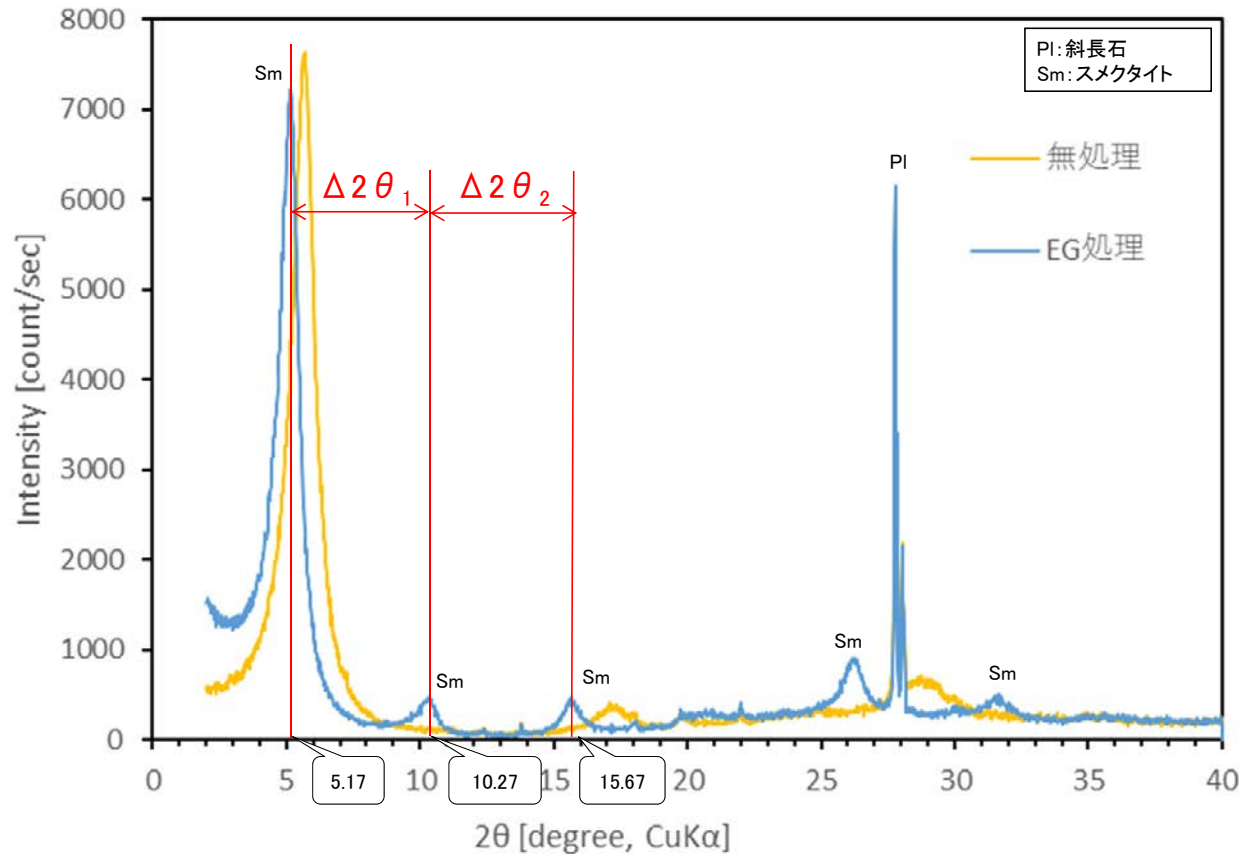
回折チャート
(EG処理も合わせて表示)

・OS-3' 孔の粘土鉱物でXRD分析による結晶構造判定を実施した結果、この粘土鉱物はI/S混合層であると判定した。

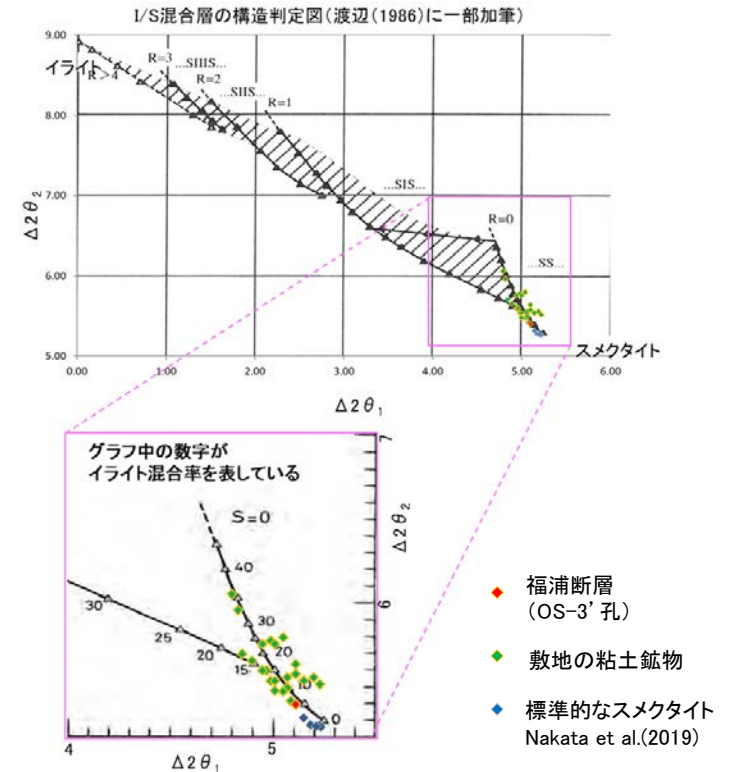
I/S混合層の構造判定図(渡辺(1981)に一部加筆)

①5~8°	5.17°
②9~11°	10.27°
③16~18°	15.67°
$\Delta 2\theta_1$ (②-①)	5.10°
$\Delta 2\theta_2$ (③-②)	5.40°

渡辺(1986)によるI/S混合層構造判定	I/S混合層(R=0)
渡辺(1981)によるイライト混合割合	イライトが5%程度混合

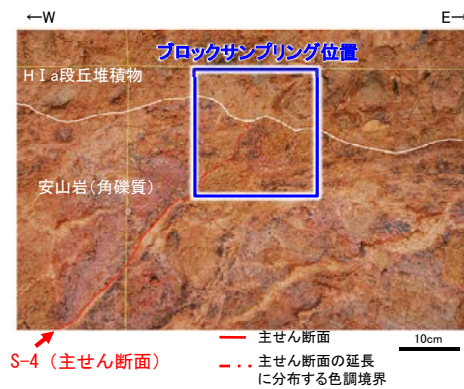
新北面:掘り込み前 ブロックサンプリングの位置 (2022年11月撮影)

○35m盤トレンチの旧北面では岩盤上面から約1m区間でS-4が不明瞭であったことから、その北東側で追加掘削(次頁)を行ったところ、新北面では明瞭なS-4がより上方まで連続していることが確認されたが、岩盤上面から約15cm区間でS-4が不明瞭であった(第1049回審査会合及び第2回現地調査で説明)。
 ○そこで、今回、このS-4が岩盤上面で不明瞭となっている区間において、ブロックサンプリングを実施し、その内部状況をCT画像により詳細に観察した。
 ○CT画像観察の結果、S-4は岩盤上面まで連続し、その上位に堆積するH I a段丘堆積物に変位、変形を与えていないことを確認した。
 ○さらに、掘り込み後の壁面においても、目視観察レベルで同様な状況を確認した。

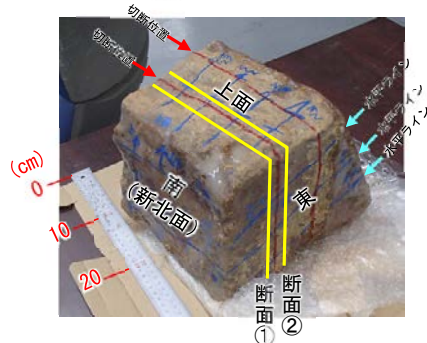
採取したブロックの写真と断面位置

- 追加掘削部の新北面に対して垂直な方向(斜め下方に傾斜15°の方向)に掘削し、ブロックを採取した。
- CT撮影を行うため、ブロックを厚さ約6cmに切断し、各ブロックをCT撮影した。
- 各ブロックの代表断面(①、②)で撮影したCT画像について詳細に観察を行った。

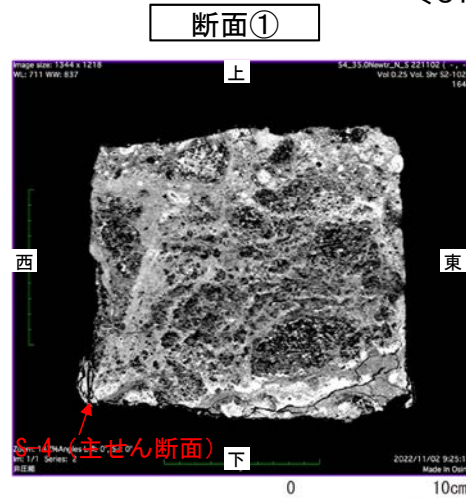
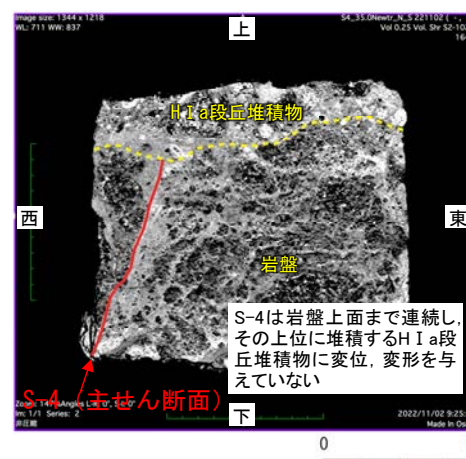
断面① CT画像(S-4等を加筆)

- ・H I a段丘堆積物は、相対的に高密度の基質と低密度の礫で特徴づけられる部分として認められ、一部で高密度の礫も含まれる^{※1}。
- ・岩盤は、風化による溶脱作用の影響を受け、低密度な状態を示す暗い色調を呈する部分として認められる^{※1}。
- ・S-4の主せん断面は、岩盤の下部では岩盤中の相対的な高密度部^{※2}(固結した破碎部の可能性がある)の西縁の直線的な境界として認められ、岩盤の上部では同高密度部内の線状の構造として認められ、岩盤上面まで連続する。
- ・S-4は、岩盤上面及びその上位に堆積するH I a段丘堆積物に変位・変形を与えていない。
- ・なお、CT画像観察に基づく岩盤上面の位置は、掘り込み前の壁面観察に基づく岩盤上面の位置と概ね整合する。

(破碎部の可能性の考察)
 ・S-4の主せん断面に沿って分布する相対的な高密度部については、その内部に変形構造は確認できないが、周辺岩盤の岩片を取り込むとともに細粒となっている状況が認められることから、S-4の固結した破碎部の可能性がある。
 ・なお、この部分は、後述する(P.22)掘り込み後の壁面において確認された、S-4の主せん断面に沿って分布する黒色被膜が多く認められる帯状の部分(固結した破碎部の可能性がある)に対応するものと考えられる。

・地表部の風化の影響が小さい地下深部の断層破碎部のCT画像では、破碎部は周辺岩盤よりも暗い色調(低密度)を呈するが(P.5-142など)、本ブロックのCT画像では、S-4の主せん断面に沿って、周辺岩盤より明るい色調(高密度)を呈する。これは、S-4の断層活動に伴って周辺岩盤が細粒化し、その後固結、緻密になり風化の影響を受けにくくなったためと考えられる(周辺岩盤は、風化による溶脱作用の影響を受け低密度となっている)。

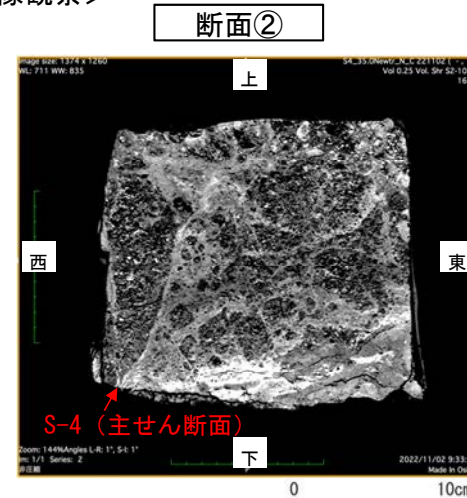
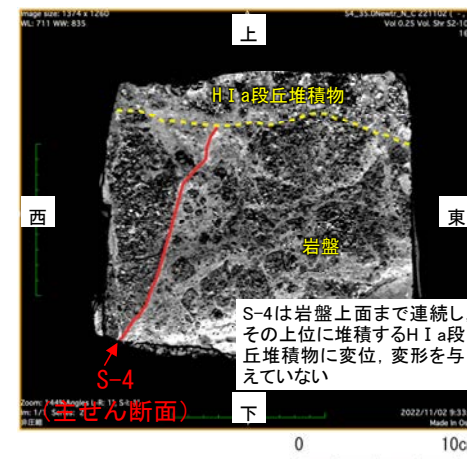
断面② CT画像(S-4等を加筆)

- ・H I a段丘堆積物は、相対的に高密度の基質と低密度の礫で特徴づけられる部分として認められ、一部で高密度の礫も含まれる※1。
- ・岩盤は、風化による溶脱作用の影響を受け、低密度な状態を示す暗い色調を呈する部分として認められる※1。
- ・S-4の主せん断面は、岩盤の下部では岩盤中の相対的な高密度部※2(固結した破碎部の可能性がある)の西縁の直線的な境界として認められ、岩盤の上部では同高密度部内の線状の構造として認められ、岩盤上面まで連続する。
- ・S-4は、岩盤上面及びその上位に堆積するH I a段丘堆積物に変位・変形を与えていない。
- ・なお、CT画像観察に基づく岩盤上面の位置は、掘り込み前の壁面観察に基づく岩盤上面の位置と概ね整合する。

・S-4の主せん断面に沿って分布する相対的な高密度部については、その内部に変形構造は確認できないが、周辺岩盤の岩片を取り込むとともに細粒となっている状況が認められることから、S-4の固結した破碎部の可能性がある。

・なお、この部分は、後述する(P.22)掘り込み後の壁面において確認された、S-4の主せん断面に沿って分布する黒色被膜が多く認められる帯状の部分(固結した破碎部の可能性がある)に対応するものと考えられる。

・地表部の風化の影響が小さい地下深部の断層破碎部のCT画像では、破碎部は周辺岩盤よりも暗い色調(低密度)を呈するが(P.5-142など)、本ブロックのCT画像では、S-4の主せん断面に沿って、周辺岩盤より明るい色調(高密度)を呈する。これは、S-4の断層活動に伴って周辺岩盤が細粒化し、その後固結、緻密になり風化の影響を受けにくくなったためと考えられる(周辺岩盤は、風化による溶脱作用の影響を受け低密度となっている)。

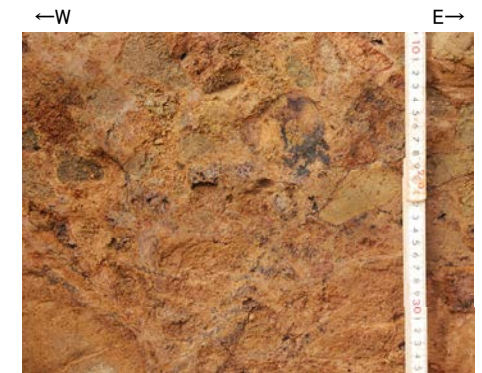
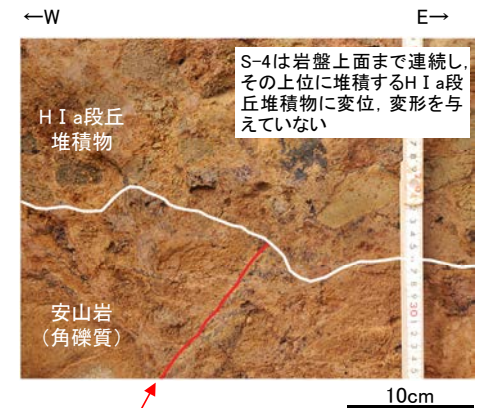
新北面:掘り込み後 壁面拡大写真 (S-4等を加筆)

○CT画像観察及び掘り込み後の壁面の観察の結果、S-4は岩盤上面まで連続して認められ、その上位のH I a段丘堆積物に変位・変形を与えていないことを確認したことから、当該地点の上載地層法データを、S-4の活動性評価の根拠として用いることとする。

- 掘り込み後の壁面において観察を行い、断層と上載地層との関係について確認した。
- その結果、S-4は岩盤上面まで連続して確認でき、上位のH I a段丘堆積物に変位・変形を与えていない(次頁)。

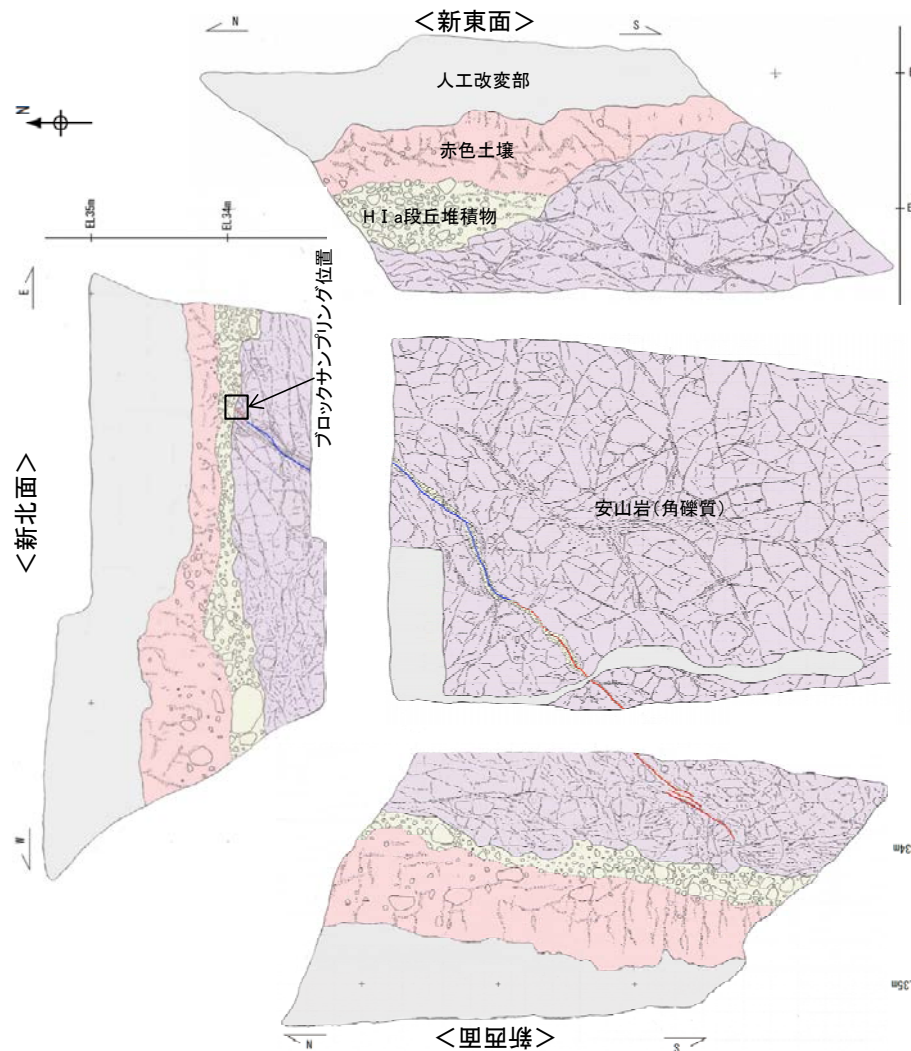
追加掘削部 スケッチ(展開図)

赤色土壌
シルト質粘土からなる。赤色部で明赤褐～赤褐色(2.5YR5/8～5YR4/6)、淡色部で明褐～にぶい褐色(7.5YR5/8～5/3)を呈し、トラ斑紋が認められる。淡色部と比べて赤色部の割合が高い。良く締まっており、指圧でほとんど跡が残らない。中程度の角塊状土壌構造が認められる。径5～20cmの垂円～垂角礫を法面の北側で5%程度で含む。角礫も少数混じる。

H I a段丘堆積物
砂礫層からなる。径5～20cmの安山岩垂円～垂角礫を20～50%含む。また、円礫も混じる。法面の西側には、径45cmの垂円礫も認められる。基質は明褐～黄褐色(7.5YR5/8～10YR5/8)を呈するシルト質細砂からなり、良く締まっており、強い指圧でわずかに跡が残る。礫は灰色が卓越するが雑多な色調を呈し、半くさり礫を主体とする。

- 旧北面では岩盤上面から約1m区間でS-4が不明瞭となっていたことから、旧北面の北東側で追加掘削を実施した結果、幅2.0～10cmの固結した破碎部及び幅フィルム状～1.5cmの粘土状破碎部を伴うS-4を確認した。
- 旧北面において不明瞭であったS-4は、新北面では岩盤の風化の影響が小さくなり、明瞭なS-4がより上方まで連続していることが確認されたが、岩盤上面から約15cm区間でS-4が不明瞭となる。
- そこで、S-4が岩盤上面で不明瞭となっている区間においてブロックサンプリングを実施し、CT画像観察(P.19, 20)及び掘り込み後の壁面の観察(P.21～23)を行った結果、S-4は岩盤上面まで連続して確認でき、上位のH I a段丘堆積物に変位・変形を与えていないことを確認した。

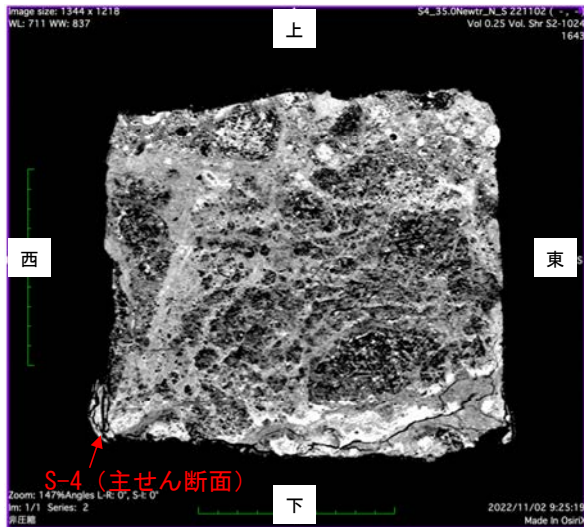
断面① CT画像

H I a段丘堆積物は、相対的に高密度の基質と低密度の礫で特徴づけられる。一部で高密度の礫も含まれる。

岩盤は、風化による溶脱作用の影響を受け、低密度な状態を示す暗い色調を呈する。

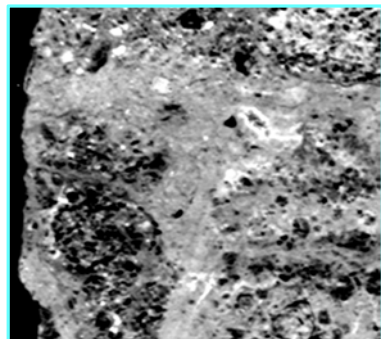
S-4 (主せん断面) 断面① 拡大写真

S-4は、H I a段丘堆積物に変位・変形を与えていない。

S-4の主せん断面は岩盤の上部では相対的な高密度部^{※2}内の線状の構造として認められる。

S-4の主せん断面は、岩盤の下部では岩盤中の相対的な高密度部^{※2}の西縁の直線的な境界として認められる。

相対的な高密度部^{※2}において、周辺の岩片を取り込んでいる状況が認められる。

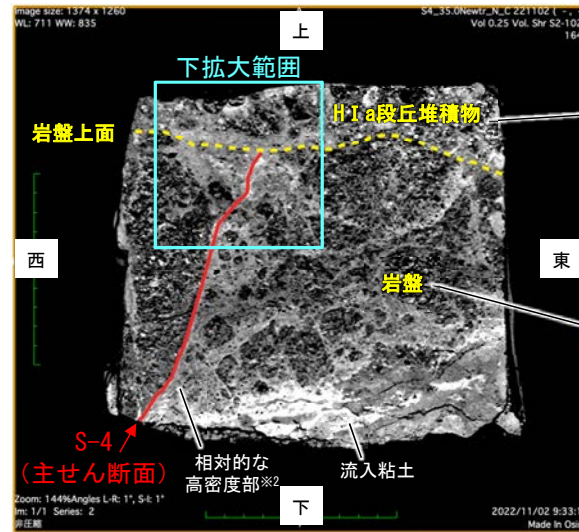
断面② CT画像(S-4等を加筆)

H I a段丘堆積物は、相対的に高密度の基質と低密度の礫で特徴づけられる。一部で高密度の礫も含まれる。

岩盤は、風化による溶脱作用の影響を受け、低密度な状態を示す暗い色調を呈する。

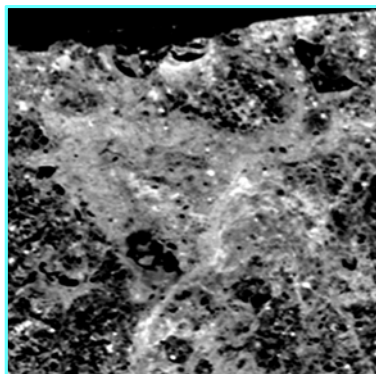
S-4 (主せん断面) 断面② 拡大写真

S-4は、H I a段丘堆積物に変位・変形を与えていない。

S-4の主せん断面は岩盤の上部では相対的な高密度部※2内の線状の構造として認められる。

S-4の主せん断面は、岩盤の下部では岩盤中の相対的な高密度部※2の西縁の直線的な境界として認められる。

相対的な高密度部※2において、周辺の岩片を取り込んでいる状況が認められる。

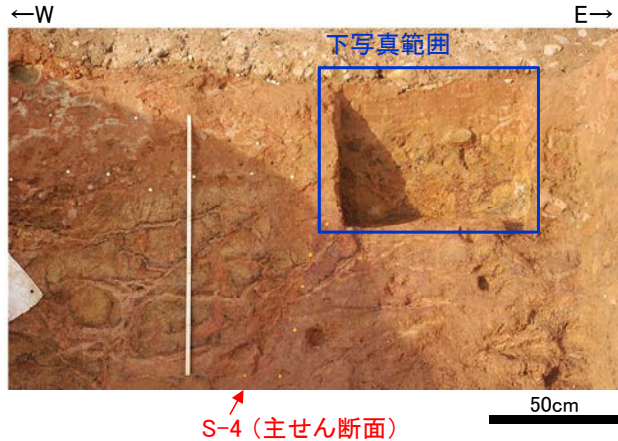
新北面：掘り込み後 全景写真(2022年11月撮影)

- ・新北面で、S-4が岩盤上面で不明瞭となっている区間において、ブロックサンプリング(P.5-136)を実施するために、壁面を約20cm奥に掘り込んだ。
- ・ブロックサンプリング後の壁面を整形して観察を行い、断層と上載地層との関係について確認した。

OS-4の主せん断面は、黒色被膜が多く認められる帯状の部分※(固結した破碎部の可能性がある)の西縁の直線的な境界として認められ、岩盤上面まで連続する。
OS-4は、岩盤上面及びその上位のH I a段丘堆積物に変位・変形を与えていない。

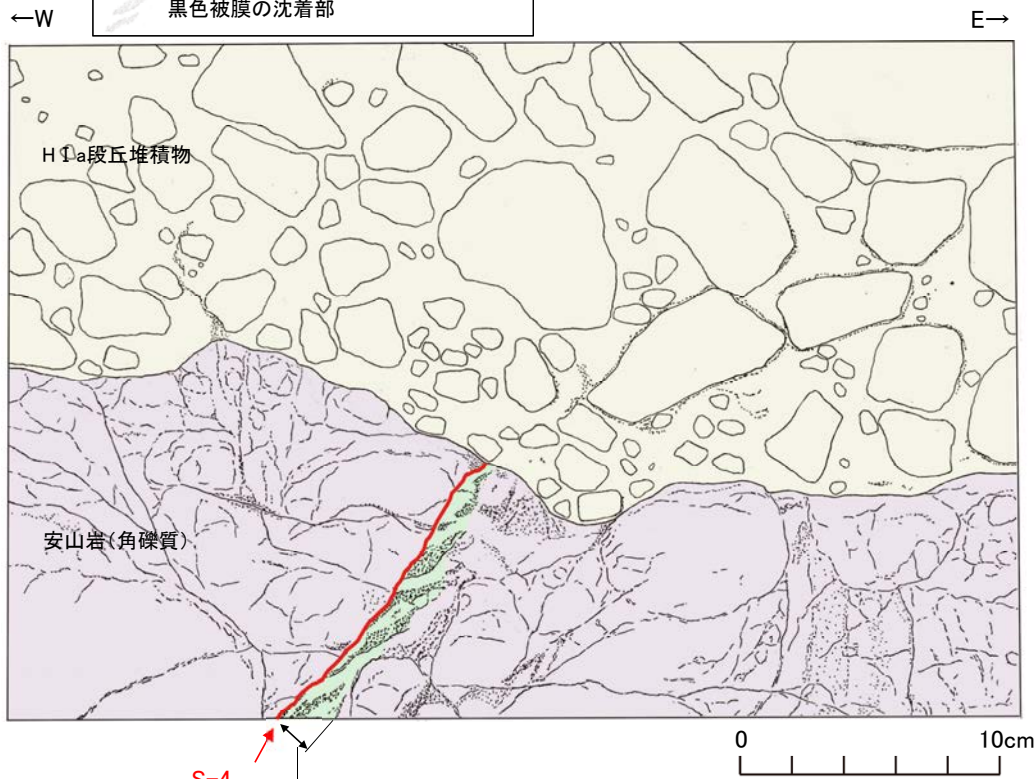
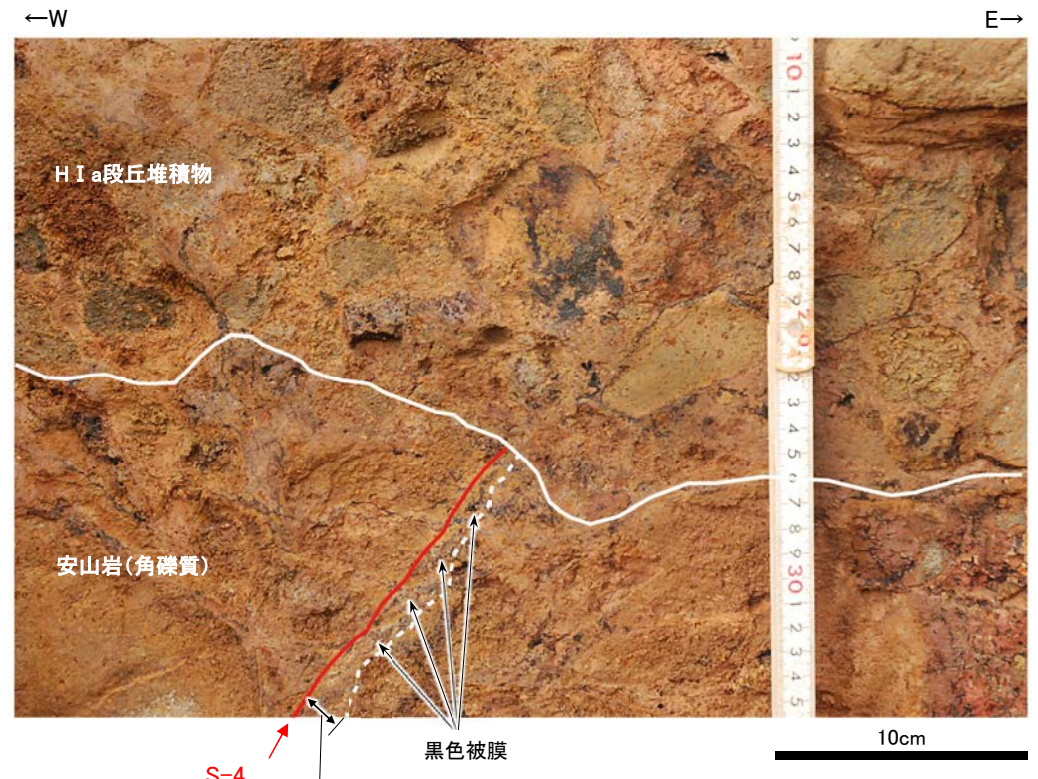
新北面：掘り込み後 壁面拡大スケッチ

S-4
(主せん断面) 黒色被膜が多く認められる帯状の部分
(固結した破碎部の可能性がある(前頁参照))

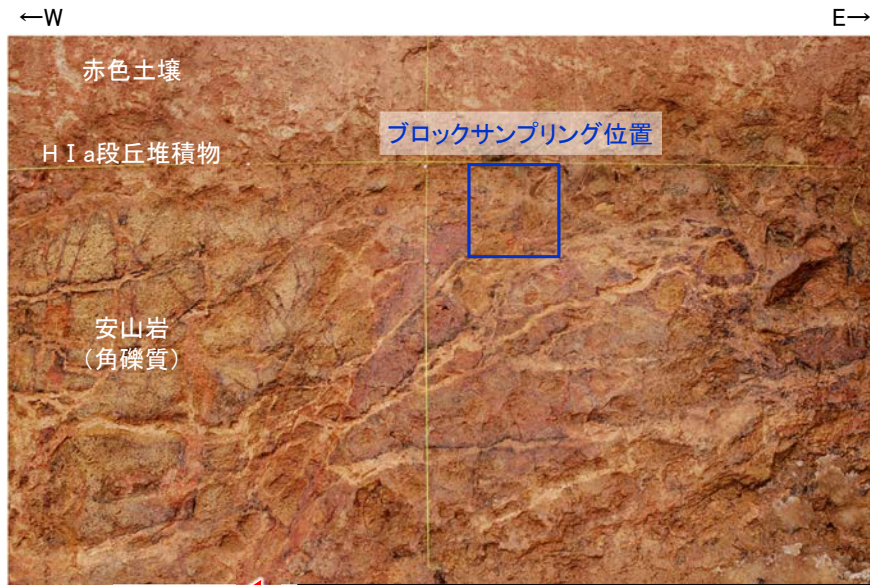
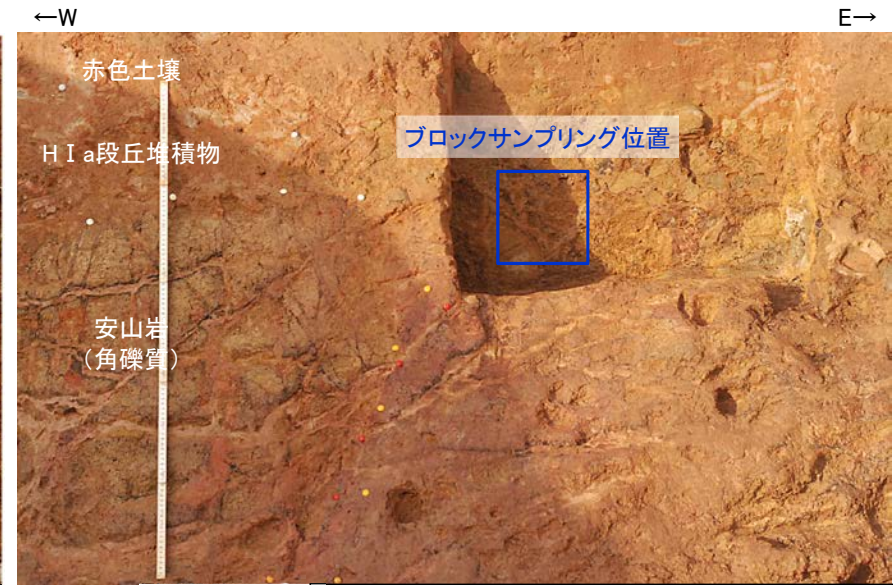
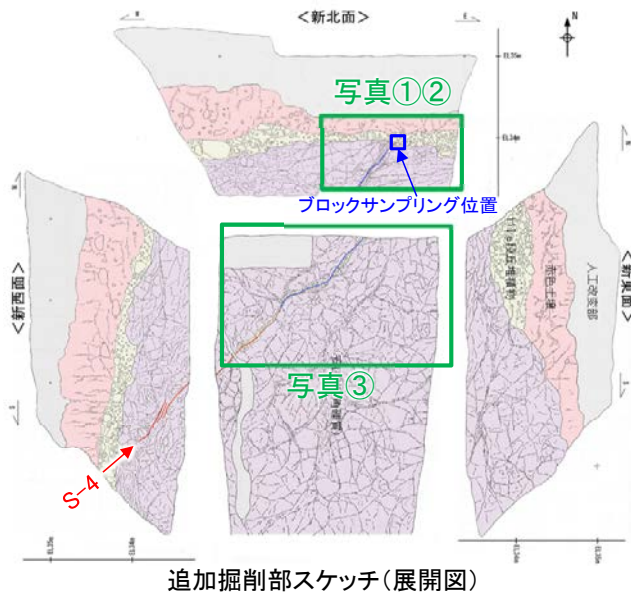
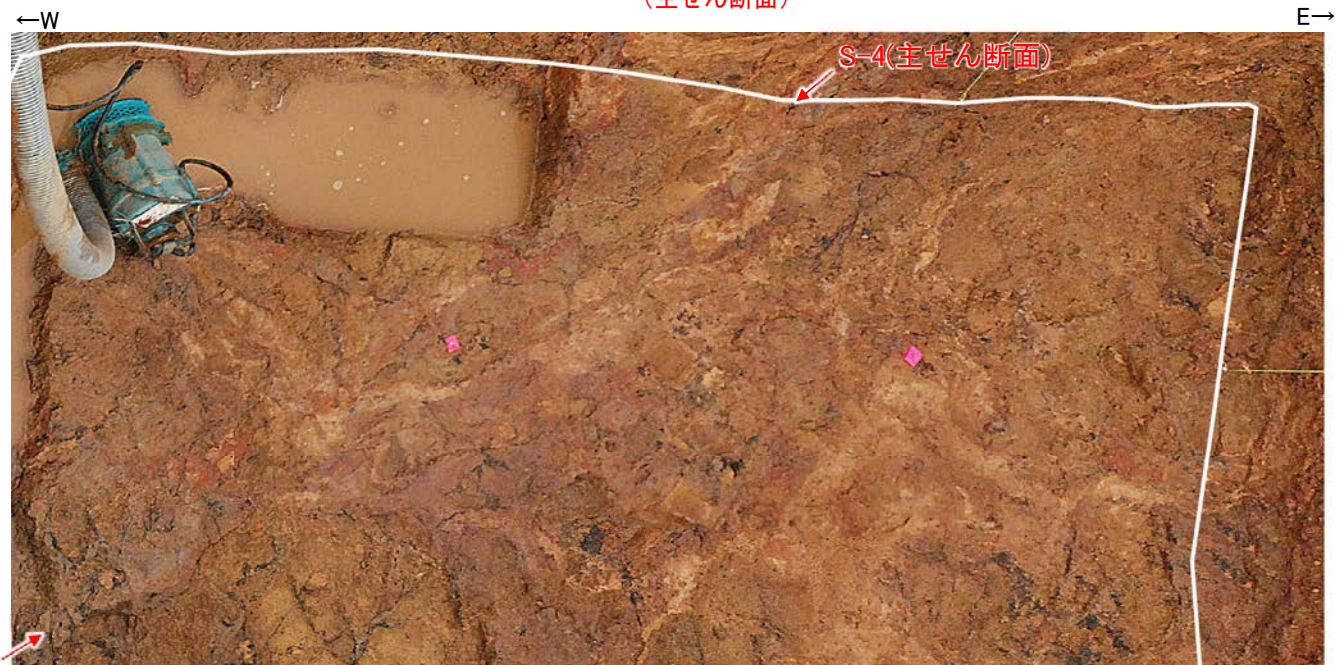
・S-4は、底盤から新北面のブロックサンプリング位置まで連続して確認できる。

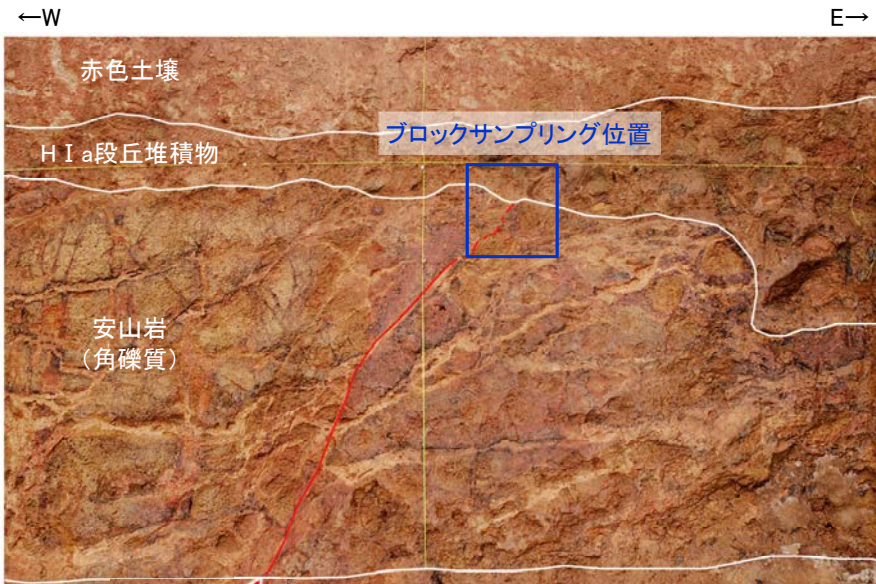
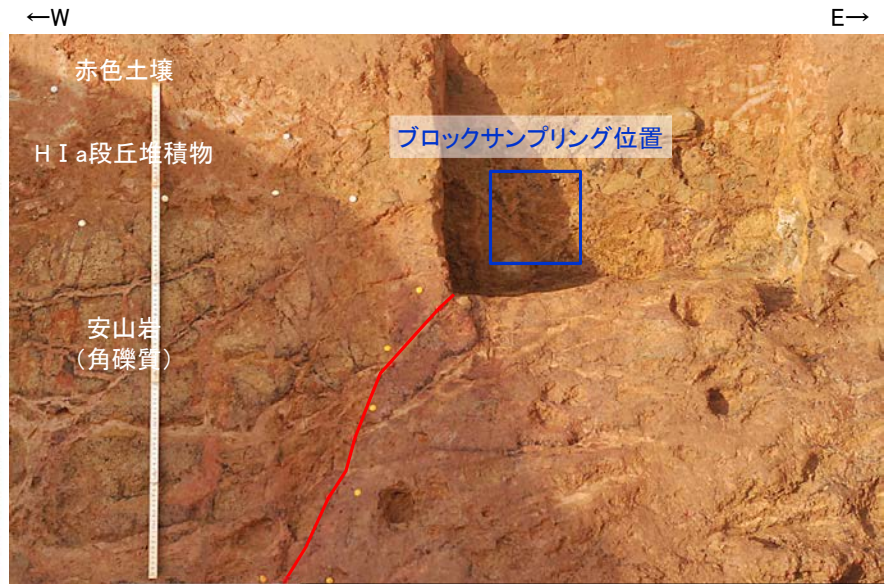
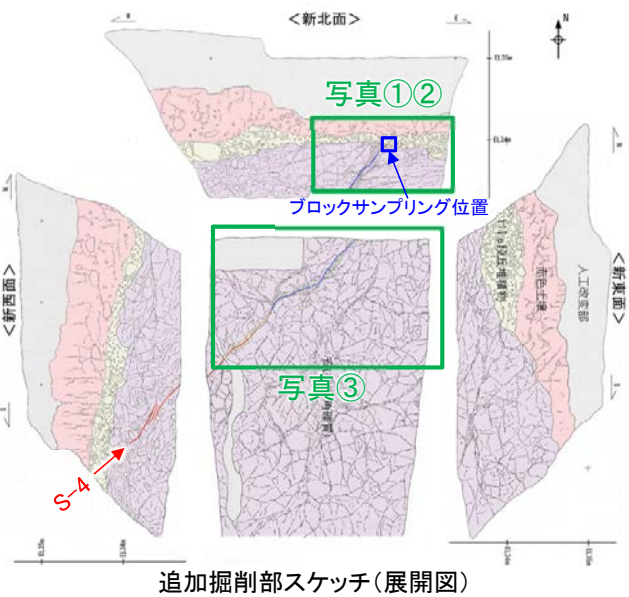
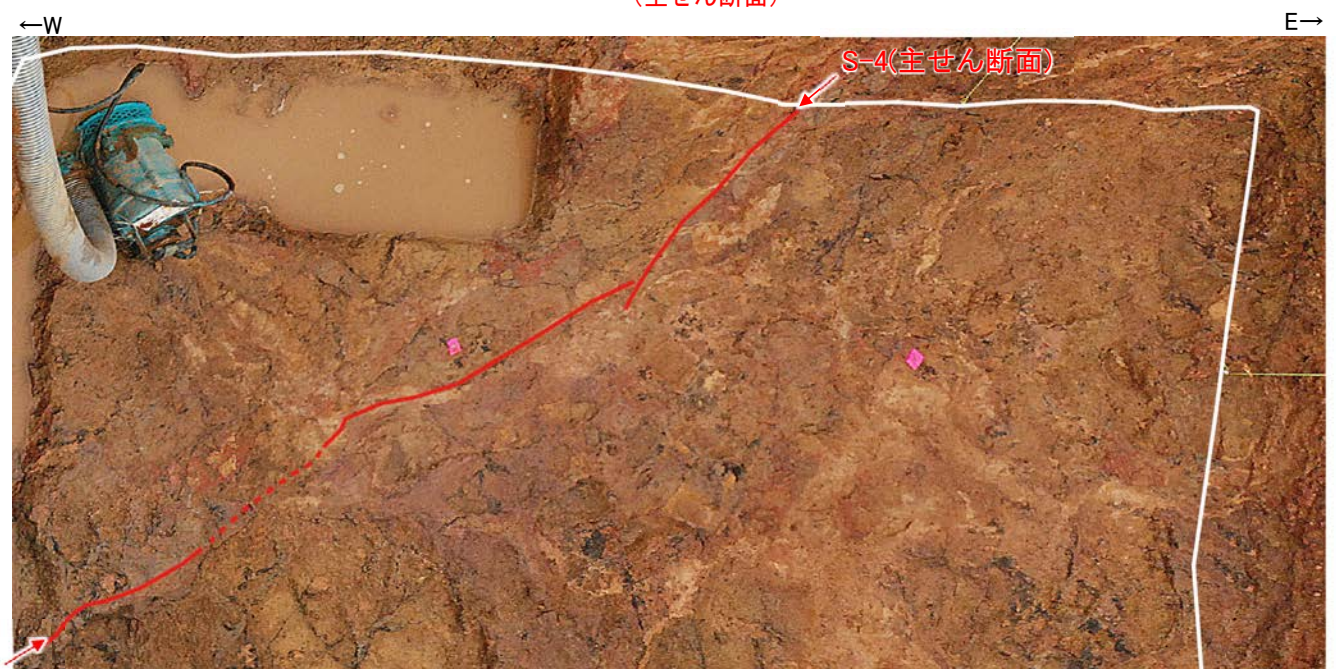
・S-4は、底盤から新北面のブロックサンプリング位置まで連続して確認できる。

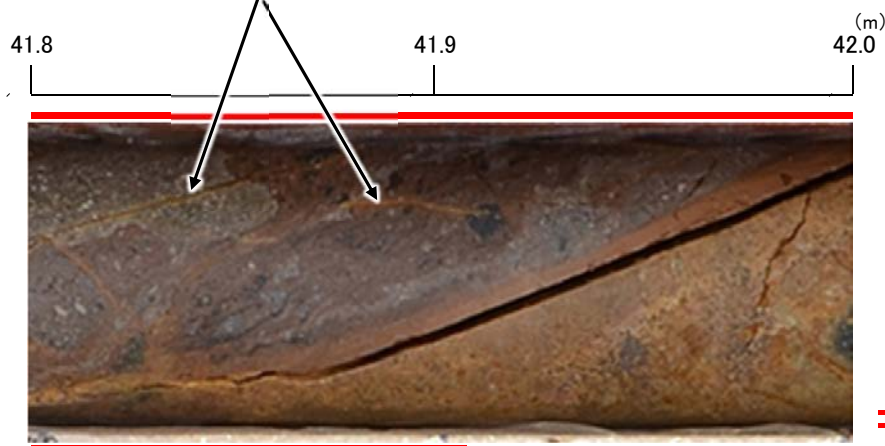
写真① S-1 L-12.2孔(深度41.8～42.0m)

破碎部中に灰白色～灰オリーブ色の鈳物脈が確認され、変位・変形は認められない。

○敷地内断層では破碎部中に鈳物脈が確認され、鈳物脈に変位・変形は認められない(写真①②)のに対し、震源として考慮する活断層では母岩に認められる鈳物脈は主せん断面や破碎部に切られており、鈳物脈に変位・変形が認められる(写真③④)。

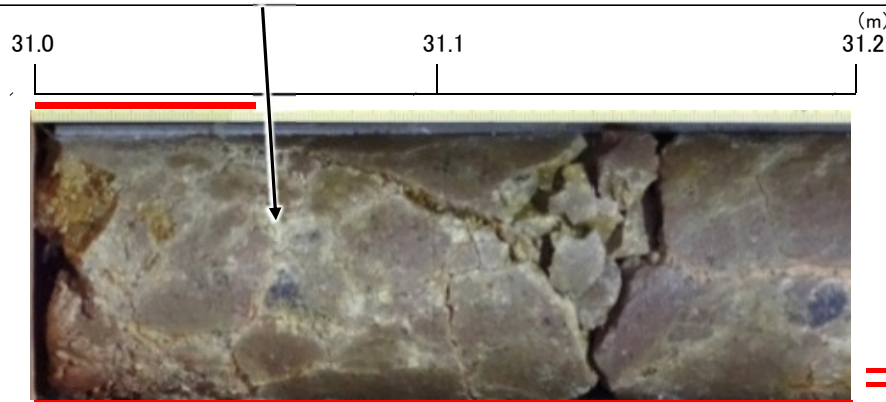
写真② S-1 N-14孔(深度31.0～31.2m)

破碎部中に灰白～オリーブ褐色の鈳物脈が確認され、変位・変形は認められない。

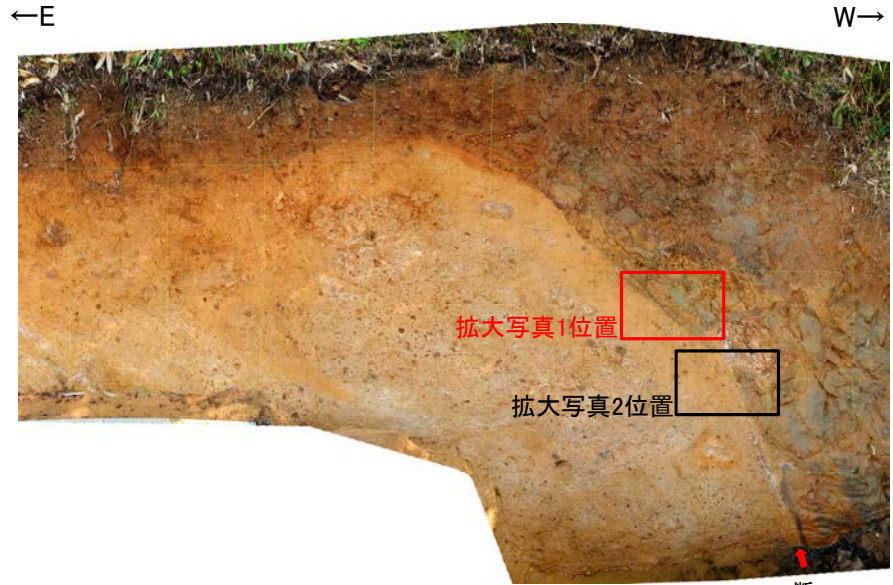
写真(2013年撮影)

断層上盤の母岩である安山岩(均質)には、幅数mmの白色脈が認められる。この白色脈は、いずれも福浦断層の明瞭で平滑な主せん断面で途切れており、破碎部中には分布しない。

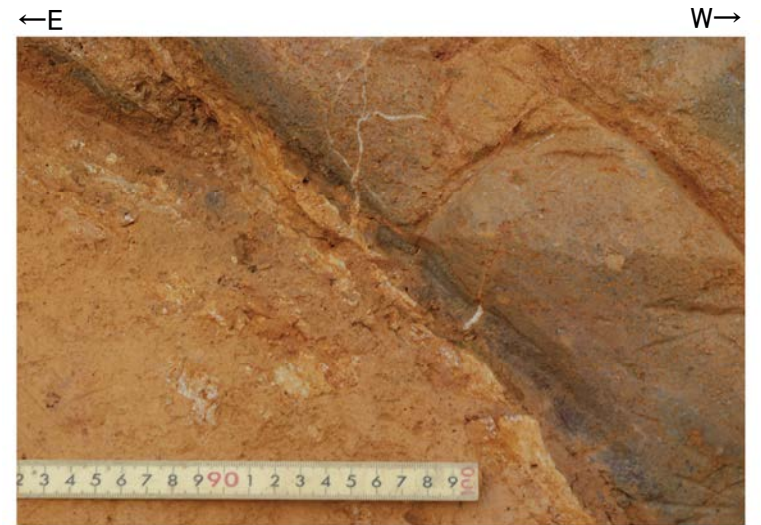
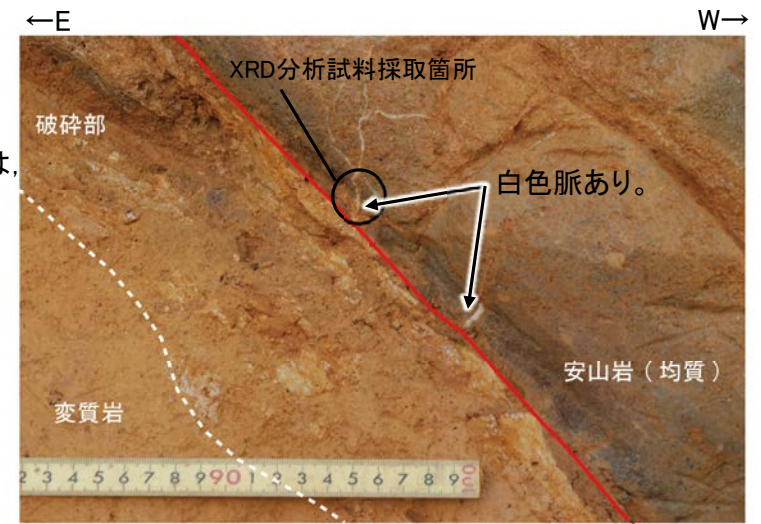
拡大写真1(2022年10月撮影)

・母岩に認められる鉱物脈(白色脈)は、いずれも主せん断面で途切れることから、鉱物脈は主せん断面に切られていると判断した。

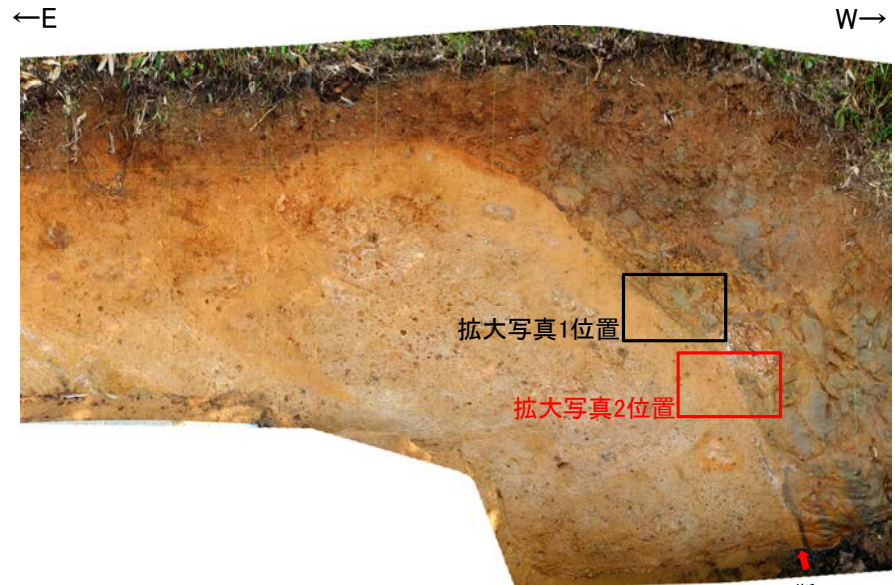
写真(2013年撮影)

断層上盤の母岩である安山岩(均質)には、幅数mmの白色脈が認められる。この白色脈は、いずれも福浦断層の明瞭で平滑な主せん断面で途切れており、破碎部中には分布しない。

・母岩に認められる鉱物脈(白色脈)は、いずれも主せん断面で途切れることから、鉱物脈は主せん断面に切られていると判断した。

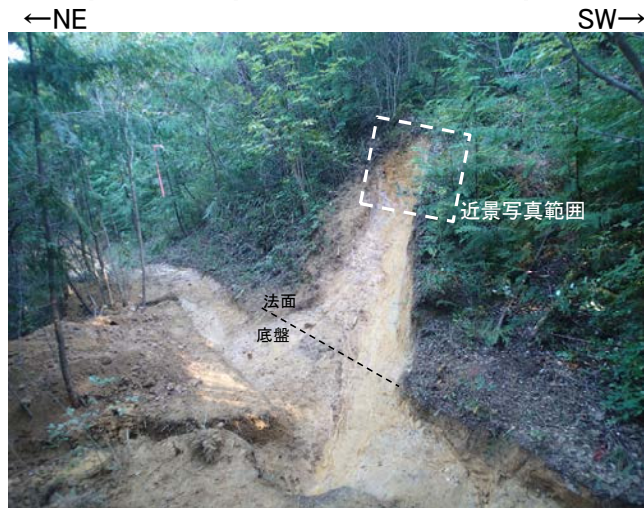
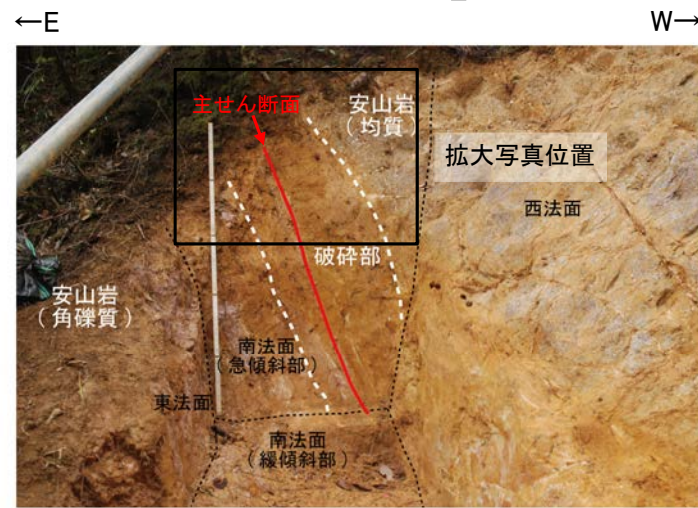
断層上盤の母岩である安山岩(角礫質)には、幅1~2cmの白色脈が認められる。
この白色脈はいずれも福浦断層の破碎部沿いで途切れており、破碎部中には分布しない。

・母岩に認められる鉱物脈(白色脈)は、いずれも破碎部沿いで途切れることから、鉱物脈は破碎部に切られていると判断した。

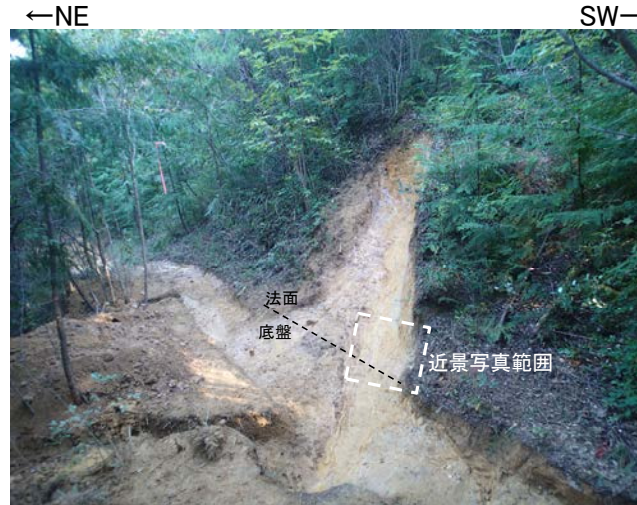
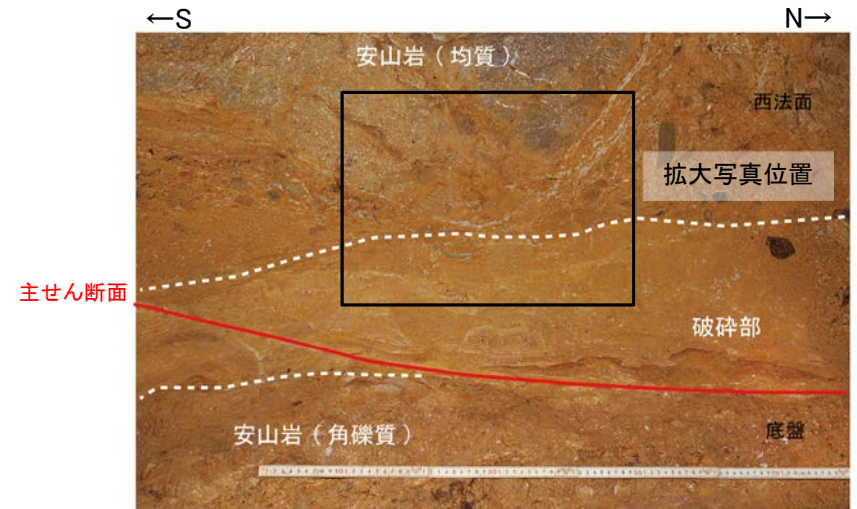
破碎部中には、断層上盤の母岩である安山岩(角礫質)に分布する灰色脈が、破碎された断片として取り込まれて分布する。

・母岩に認められる鉱物脈(灰色脈)は、破碎部中に破碎された断片として取り込まれており、鉱物脈に変位・変形が認められる。

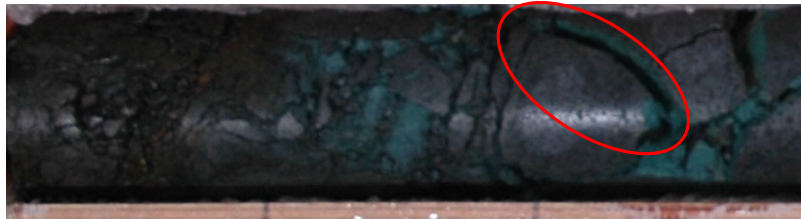
コア写真(F-1'孔 36.0~36.3m) ○ 試料採取位置

○上記の調査の結果、セラドナイトとI/S混合層はいずれも50℃以上で生成し、K-Ar年代値もほぼ同じ値を示すことから、敷地近傍のセラドナイトとI/S混合層はほぼ同様な温度環境で生成したと判断した。

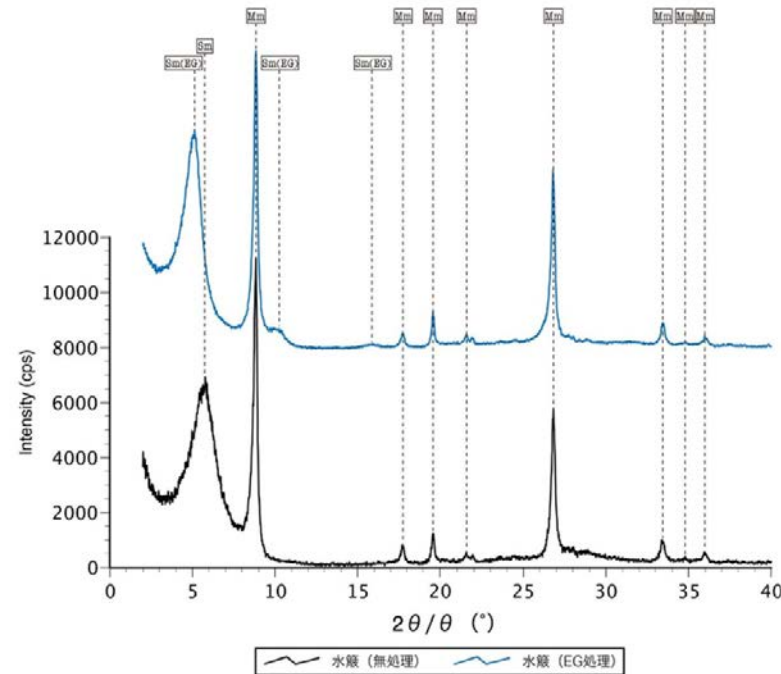
X線回折チャート(定方位)

- 敷地近傍(F-1'孔)で確認された緑灰色の粘土鉱物について、敷地の変質鉱物の生成環境に関する評価との関係を確認するため、以下の分析・調査を行った。
- XRD分析の結果、緑灰色の粘土鉱物はセラドナイトであることを確認した(下図)。
- 文献調査の結果、Odin et al.(1988)は、酸素同位体温度計から求められたセラドナイトの生成温度は6~84℃としている(次頁)。
- K-Ar年代分析の結果、緑灰色の粘土鉱物(セラドナイト)のK-Ar年代値は11.8±0.4Maを示す(下表)。

Sm: スメクタイト
Mm: セラドナイト

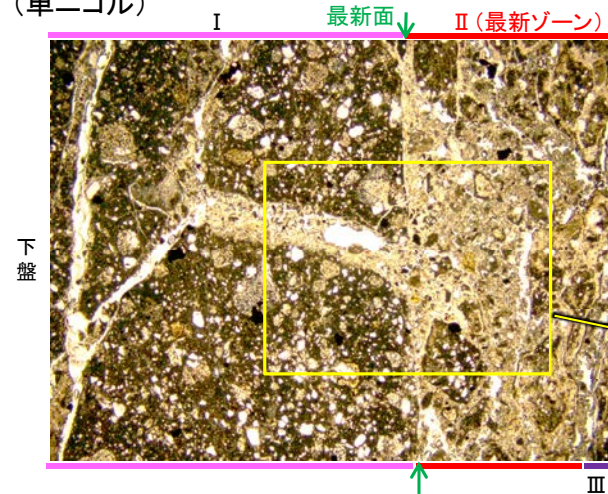
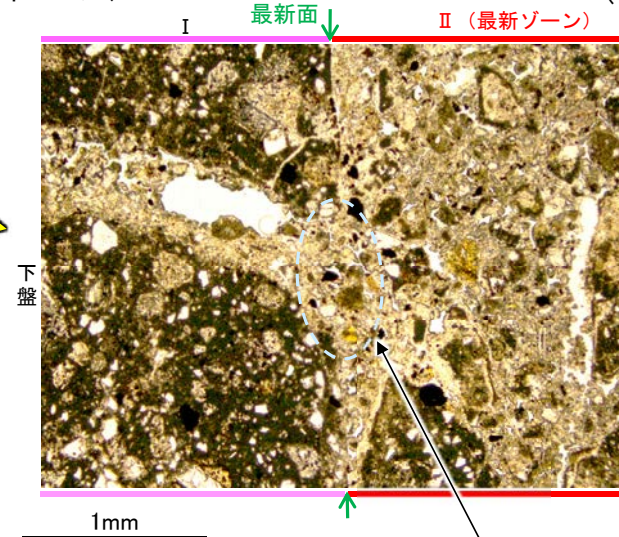
範囲A写真(G-1.5-80孔 薄片③)

○G-1.5-80孔 薄片③の範囲Aにおいて、粘土鉱物(I/S混合層)が最新面を横断して分布し、最新面が不連続になっており、不連続箇所(粘土鉱物(I/S混合層))に変位・変形は認められない。

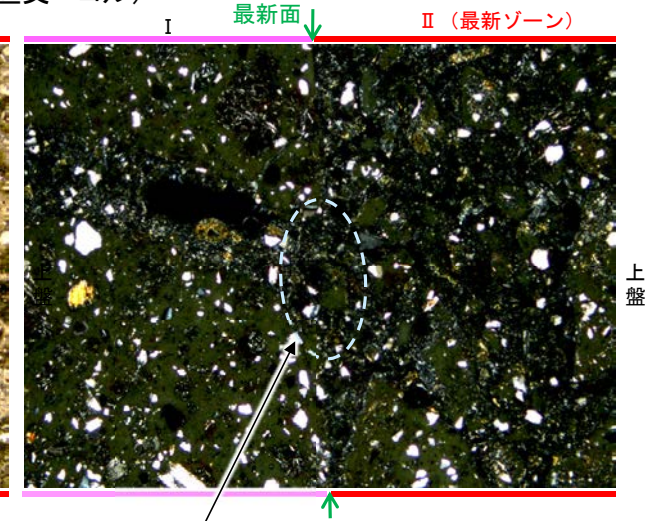
拡大観察範囲写真

・粘土鉱物(I/S混合層)が最新面を横断して分布し、最新面が不連続になっており、不連続箇所(粘土鉱物(I/S混合層))に変位・変形(せん断面や引きずりなど)は認められない。
