志賀原子力発電所2号炉
敷地の地質・地質構造について

敷地内断層の活動性評価
(コメント回答)

2023年3月3日
北陸電力株式会社

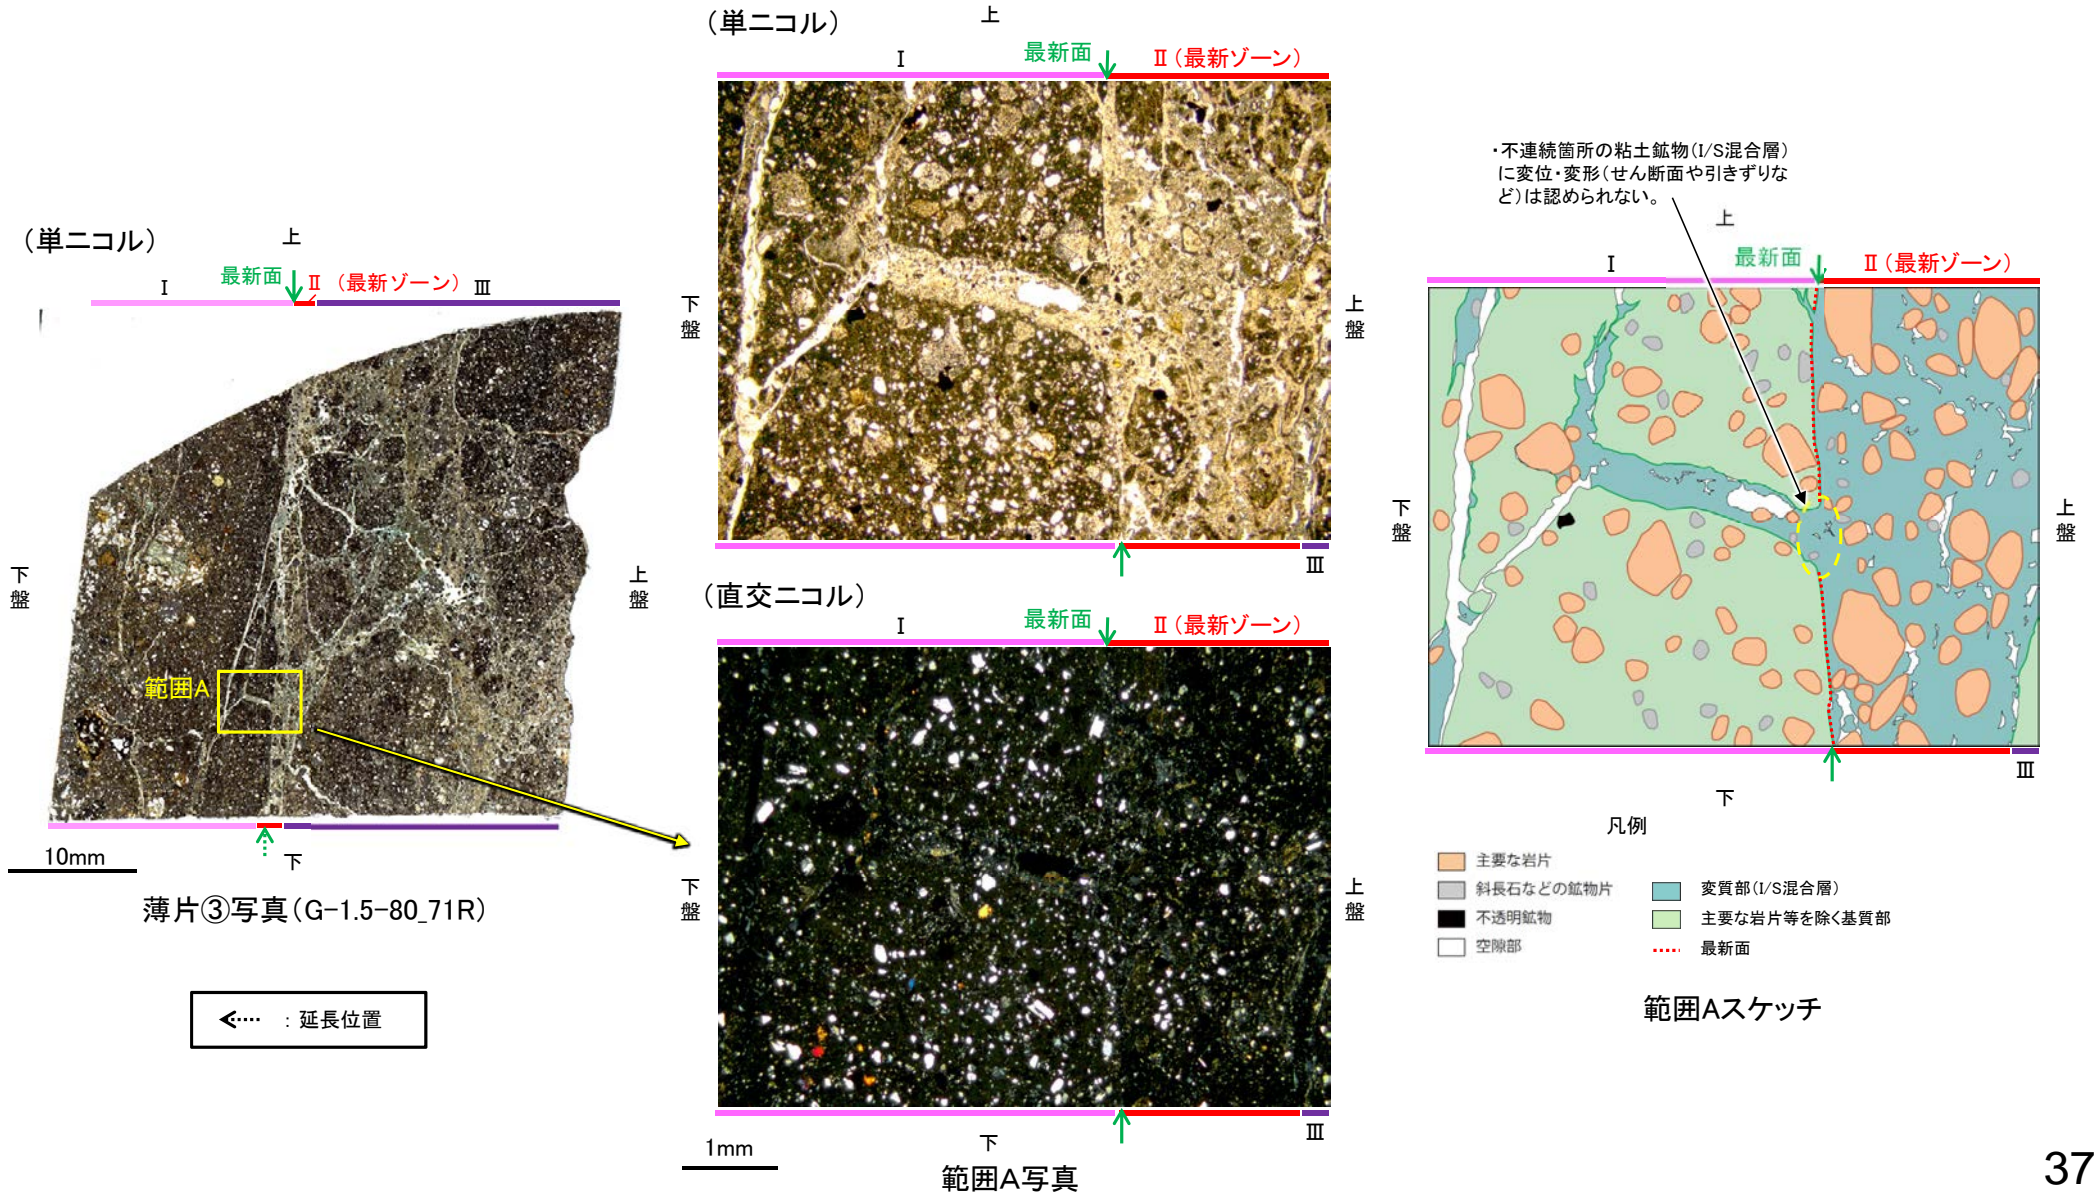
K-2_G-1.5-80孔③

OG-1.5-80孔 薄片③の範囲Aにおいて詳細に観察した結果、粘土鉱物(I/S混合層)が最新面を横断して分布し、最新面が不連続になっており、不連続箇所は粘土鉱物(I/S混合層)に変位・変形は認められない。

○なお、不連続箇所においてI/S混合層生成以降の注入現象の有無を確認した結果、弓状構造や粒子の配列などの注入の痕跡は認められない。

○さらに、薄片作成時等に生じた空隙は、明確に認定できる最新面が不連続になる箇所の粘土鉱物(I/S混合層)の構造に影響を与えていないことから、不連続箇所は薄片作成時等の乱れの影響を受けていないと判断した。

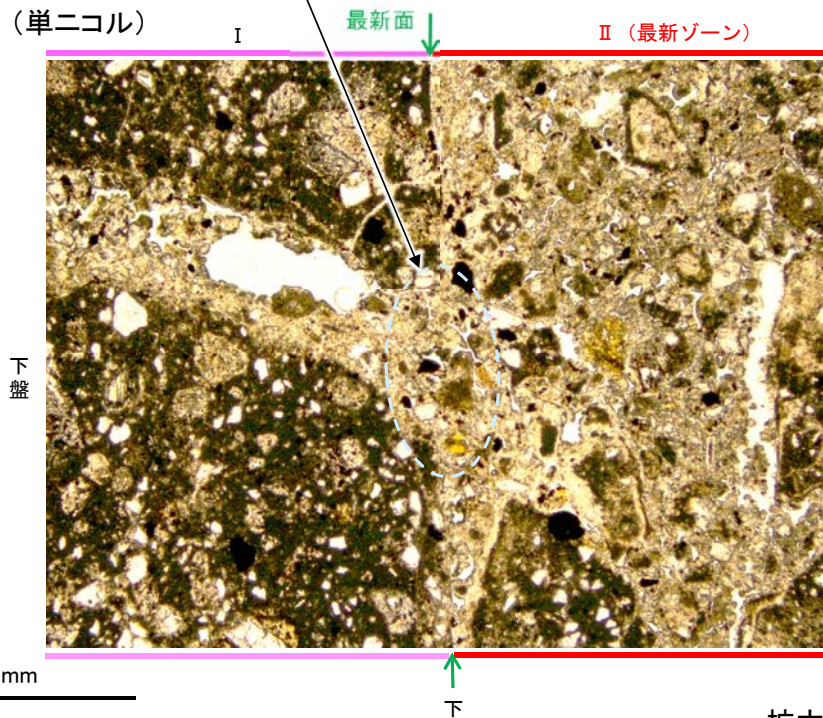
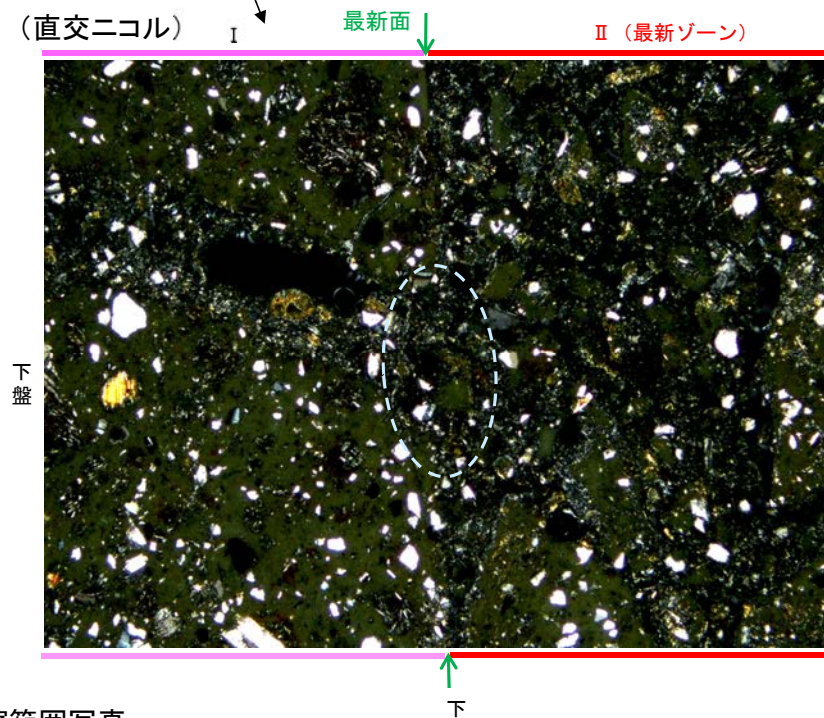
拡大観察範囲写真

注入現象の事例
(関西電力株式会社, 2016)

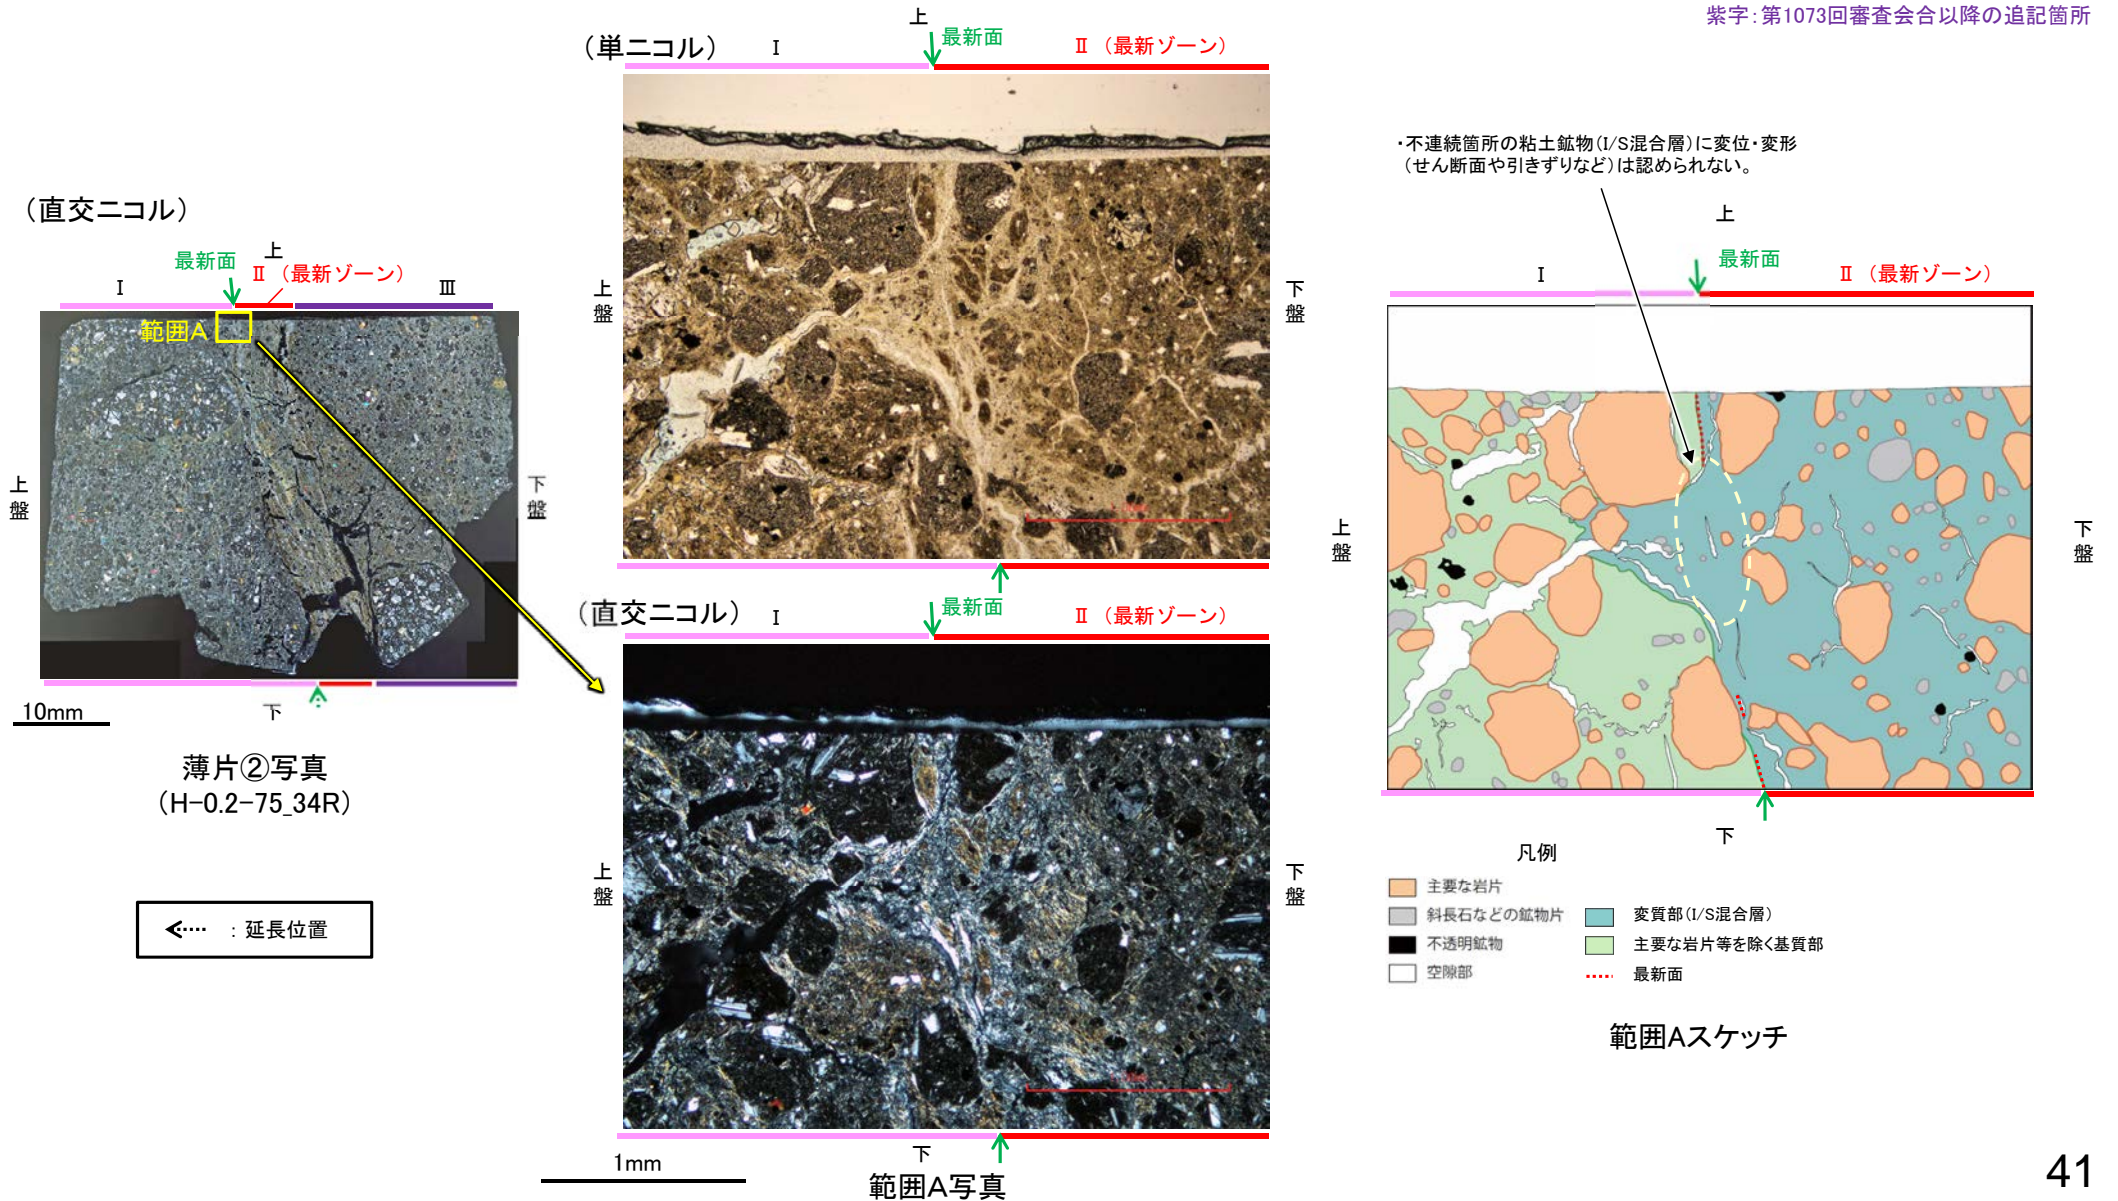
K-18_H-0.2-75孔②

○さらに、薄片作成時等に生じた空隙は、明確に認定できる最新面が不連続になる箇所の粘土鉱物(I/S混合層)の構造に影響を与えていないことから、不連続箇所は薄片作成時等の乱れの影響を受けていないと判断した。

【最新面延長位置の割れ目についての詳細観察(範囲A)】

範囲A	フィリプサイト	(A)	△	—	—	最新面に接してフィリプサイトの柱状結晶や、最新面直下にフィリプサイトの十字状の自形結晶が晶出しており、これらの結晶に破碎や変形は認められないもの、フィリプサイトが最新面を明瞭に横断しておらず、最新面とフィリプサイトとの切り合い関係が不明確である。
K-18	H-0.2-75孔	薄片②	範囲A	I/S混合層	(A)	○	—	—	粘土鉱物(I/S混合層)が最新面を横断して分布し、最新面が不連続になっており、不連続箇所の粘土鉱物(I/S混合層)に変位・変形は認められない。 また、最新面の延長位置に認められる最新面と同じ方向の割れ目は、上部で途切れて不連続になっており、この不連続箇所において、粘土鉱物(I/S混合層)が割れ目や最新面を遮るように高角度で分布し、この粘土鉱物(I/S混合層)に変位・変形は認められないことからK-18の最新活動はI/S混合層の生成以前であり、K-18に後期更新世以降の活動は認められない。
			範囲A	I/S混合層	(A)	△	—	—	粘土鉱物(I/S混合層)が最新面付近に分布し、最新面が不連続になるもの、粘土鉱物(I/S混合層)が最新面を明瞭に横断しておらず、最新面と粘土鉱物(I/S混合層)との切り合い関係が不明確である。
			範囲A	I/S混合層	(A)	△	—	—	粘土鉱物(I/S混合層)が最新面付近に分布し、最新面が不連続になるもの、粘土鉱物(I/S混合層)が最新面を明瞭に横断しておらず、最新面と粘土鉱物(I/S混合層)との切り合い関係が不明確である。
	H-0.2-60孔	薄片①	範囲A	I/S混合層	(A)	△	—	—	粘土鉱物(I/S混合層)が最新面付近に分布し、最新面が不連続になるもの、粘土鉱物(I/S混合層)が最新面を明瞭に横断しておらず、最新面と粘土鉱物(I/S混合層)との切り合い関係が不明確である。
範囲A			I/S混合層	(A)	△	—	—	粘土鉱物(I/S混合層)が最新面付近に分布し、最新面が不連続になるもの、粘土鉱物(I/S混合層)が最新面を明瞭に横断しておらず、最新面と粘土鉱物(I/S混合層)との切り合い関係が不明確である。

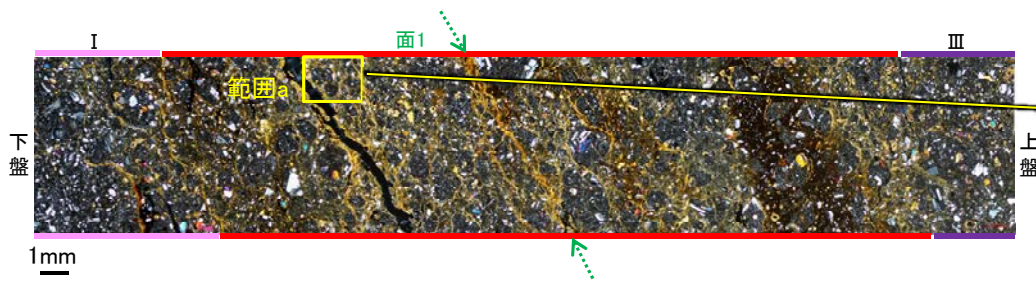
M-2.2孔 範囲A・B写真(直交ニコル)

OM-2.2孔の最新ゾーンにおける断層活動に伴う岩片の回転等による変位・変形の有無を確認するために、最新ゾーン中の岩片の周辺を詳細に観察した。

OM-2.2孔の最新ゾーンにおいて、微細な脈状の粘土鉱物(I/S混合層)が、岩片付近の基質中の変質部から岩片の内部まで連続的に分布し、この粘土鉱物(I/S混合層)に断層活動に伴う岩片の回転等による変位・変形は認められない。

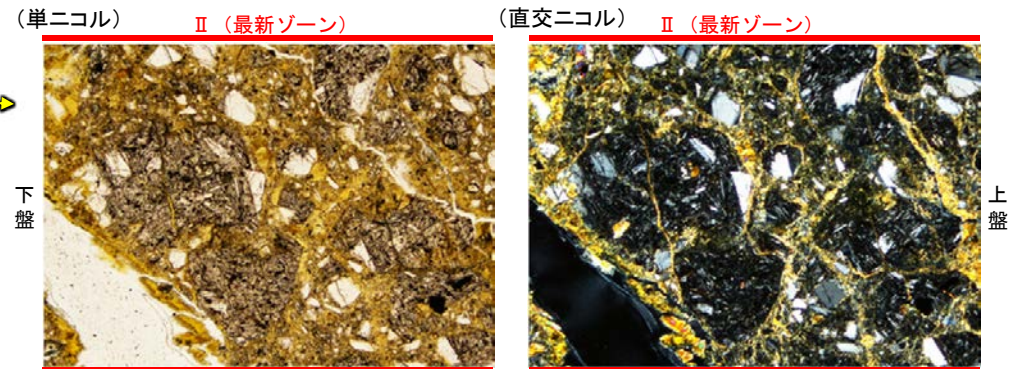
範囲a写真

・最新ゾーンでは岩片間の基質中に粘土鉱物(I/S混合層)が網目状に分布(スケッチ中の水色)し、その網目状の粘土鉱物(I/S混合層)に変位・変形(せん断面や引きずりなど)は認められない。

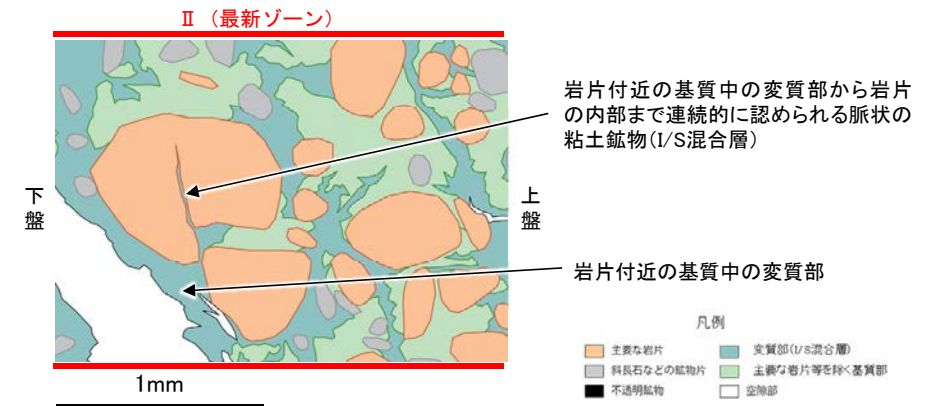
範囲aスケッチ

・最新ゾーン中の岩片の周辺を詳細に観察した結果、一部の岩片においては微細な脈状の粘土鉱物(I/S混合層)が、岩片付近の基質中の変質部から岩片の内部まで連続的に分布し、この粘土鉱物(I/S混合層)に断層活動に伴う岩片の回転等による変位・変形は認められない。

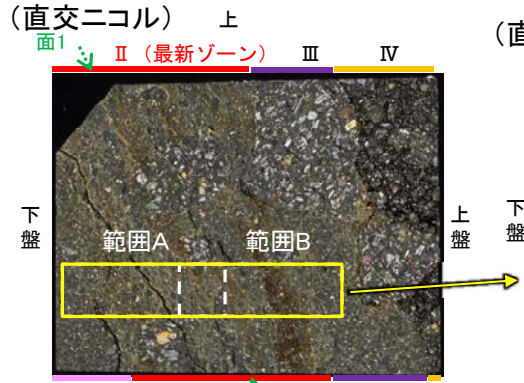
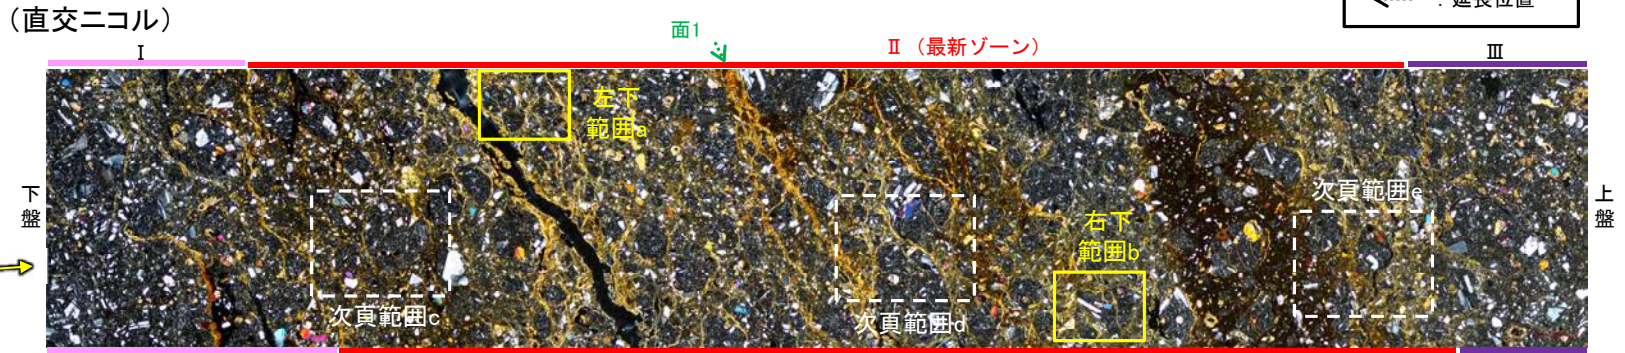
10mm 薄片①写真(M-2.2_90R)

1mm 範囲A・B写真

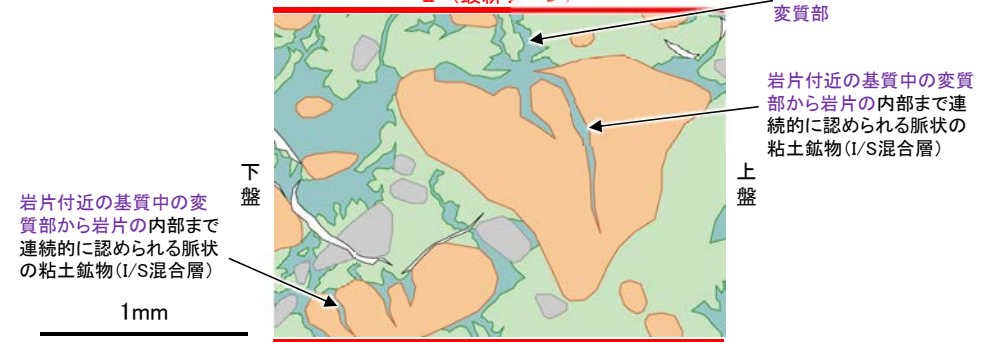
範囲bスケッチ

・最新ゾーン中の岩片の周辺を詳細に観察した結果、一部の岩片においては微細な脈状の粘土鉱物(I/S混合層)が、岩片付近の基質中の変質部から岩片の内部まで連続的に分布し、この粘土鉱物(I/S混合層)に断層活動に伴う岩片の回転等による変位・変形は認められない。

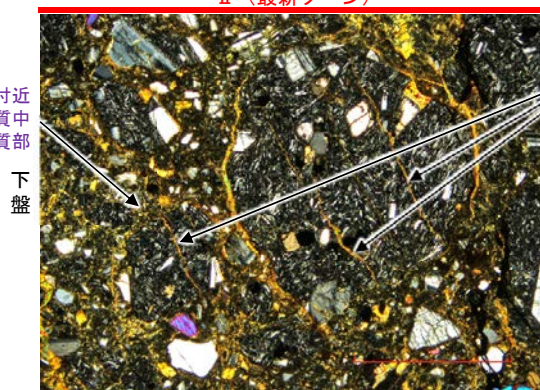
範囲c写真

岩片付近の基質中の変質部

岩片付近の基質中の変質部から岩片の内部まで連続的に認められる脈状の粘土鉱物 (I/S混合層)

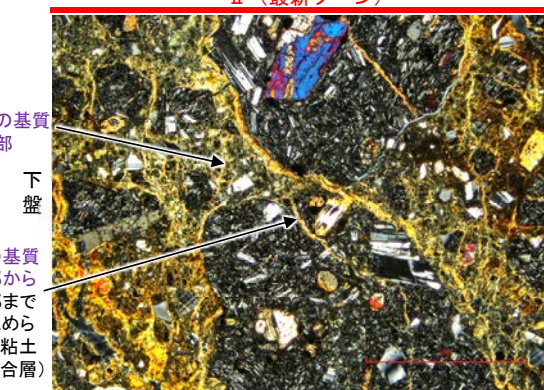
範囲d写真

岩片付近の基質中の変質部

岩片付近の基質中の変質部から岩片の内部まで連続的に認められる脈状の粘土鉱物 (I/S混合層)

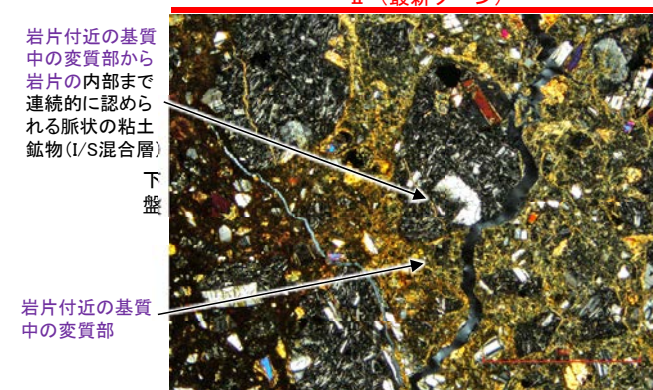
範囲e写真

岩片付近の基質中の変質部から岩片の内部まで連続的に認められる脈状の粘土鉱物 (I/S混合層)

岩片付近の基質中の変質部
