## 2.6.4 (3) 羽咋沖西撓曲の活動性 —No.12-1測線—

## 2.6.5 前ノ瀬東方断層帯

## 2.6.6 能登島半の浦断層帯・無関断層・島別所北リニアメント・ 七尾湾調査海域の断層

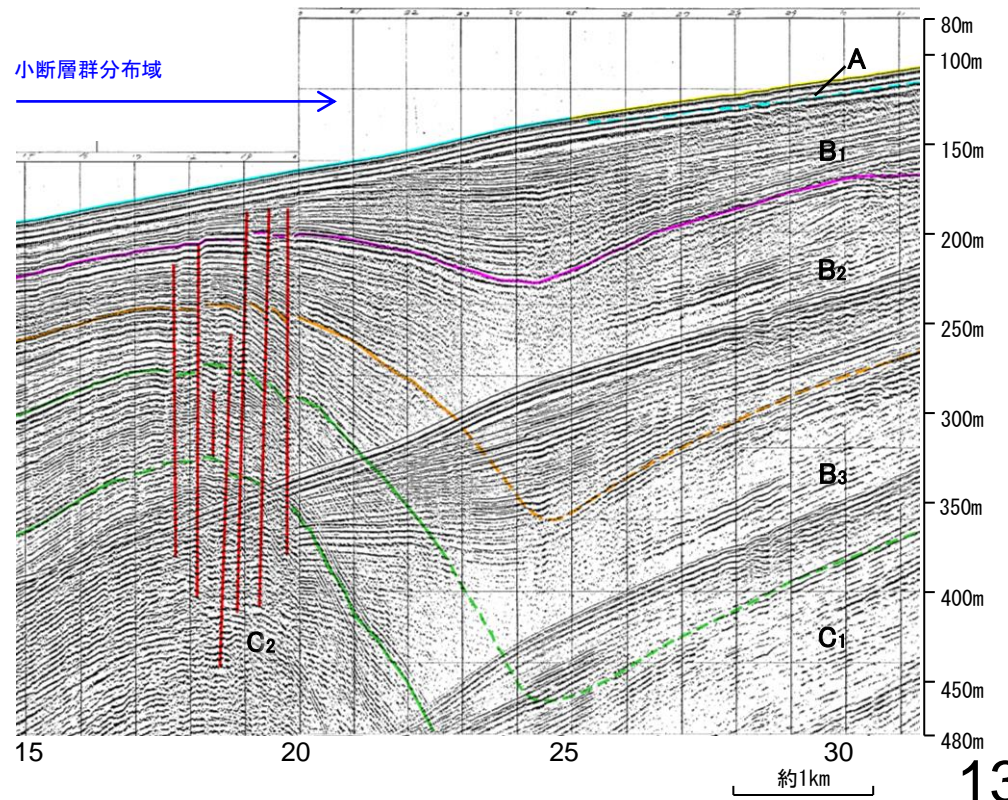
○No.12-1測線において、測点24.5付近でB<sub>1</sub>層下部、B<sub>2</sub>層、B<sub>3</sub>層及びC<sub>1</sub>層に東落ちの変形が認められることから、撓曲を推定した。変形はB<sub>1</sub>層上部に及んでいないが、B<sub>1</sub>層下部まで変形は及んでいることから、B<sub>1</sub>層以上に変位、変形が認められると判断した。

○なお、測点17~20付近で複数認められるわずかな地層の変位、変形は、小断層群であり、隆起運動に伴い、表層付近に生じた局所的な応力により形成されたものと推定され、羽咋沖西撓曲に関連する構造ではないと判断した。

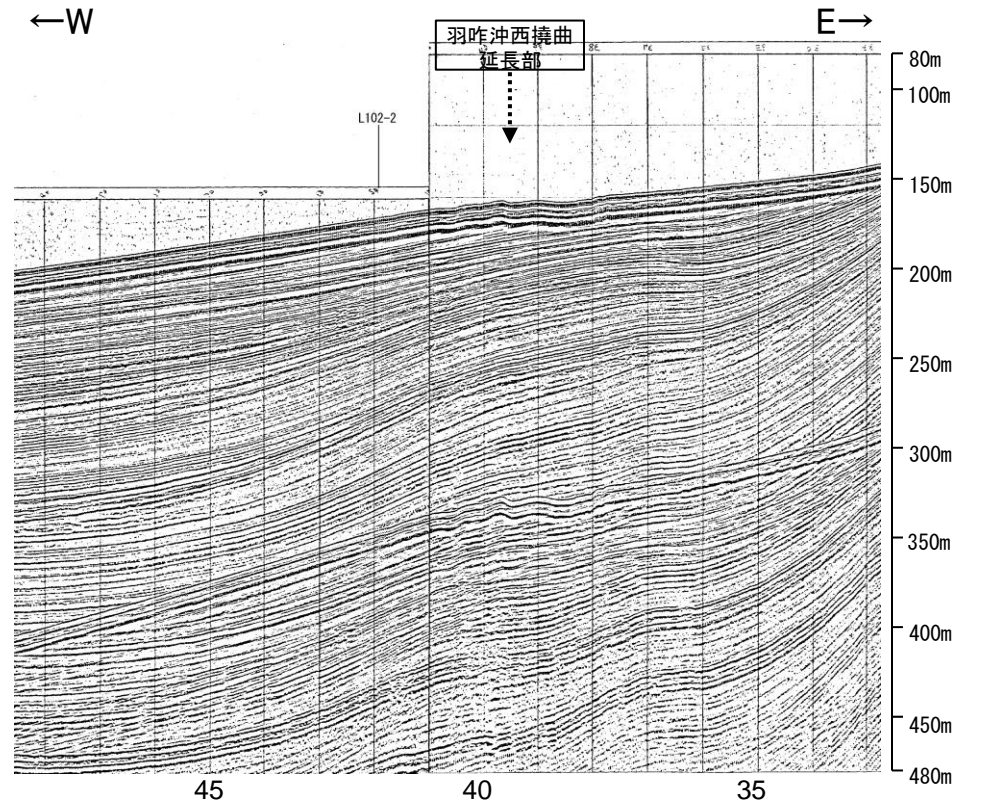
○No.9-1測線で推定した撓曲の北方延長にあたるNo.8測線において、いずれの地層にも羽咋沖西撓曲を示唆するような変位、変形は認められない。

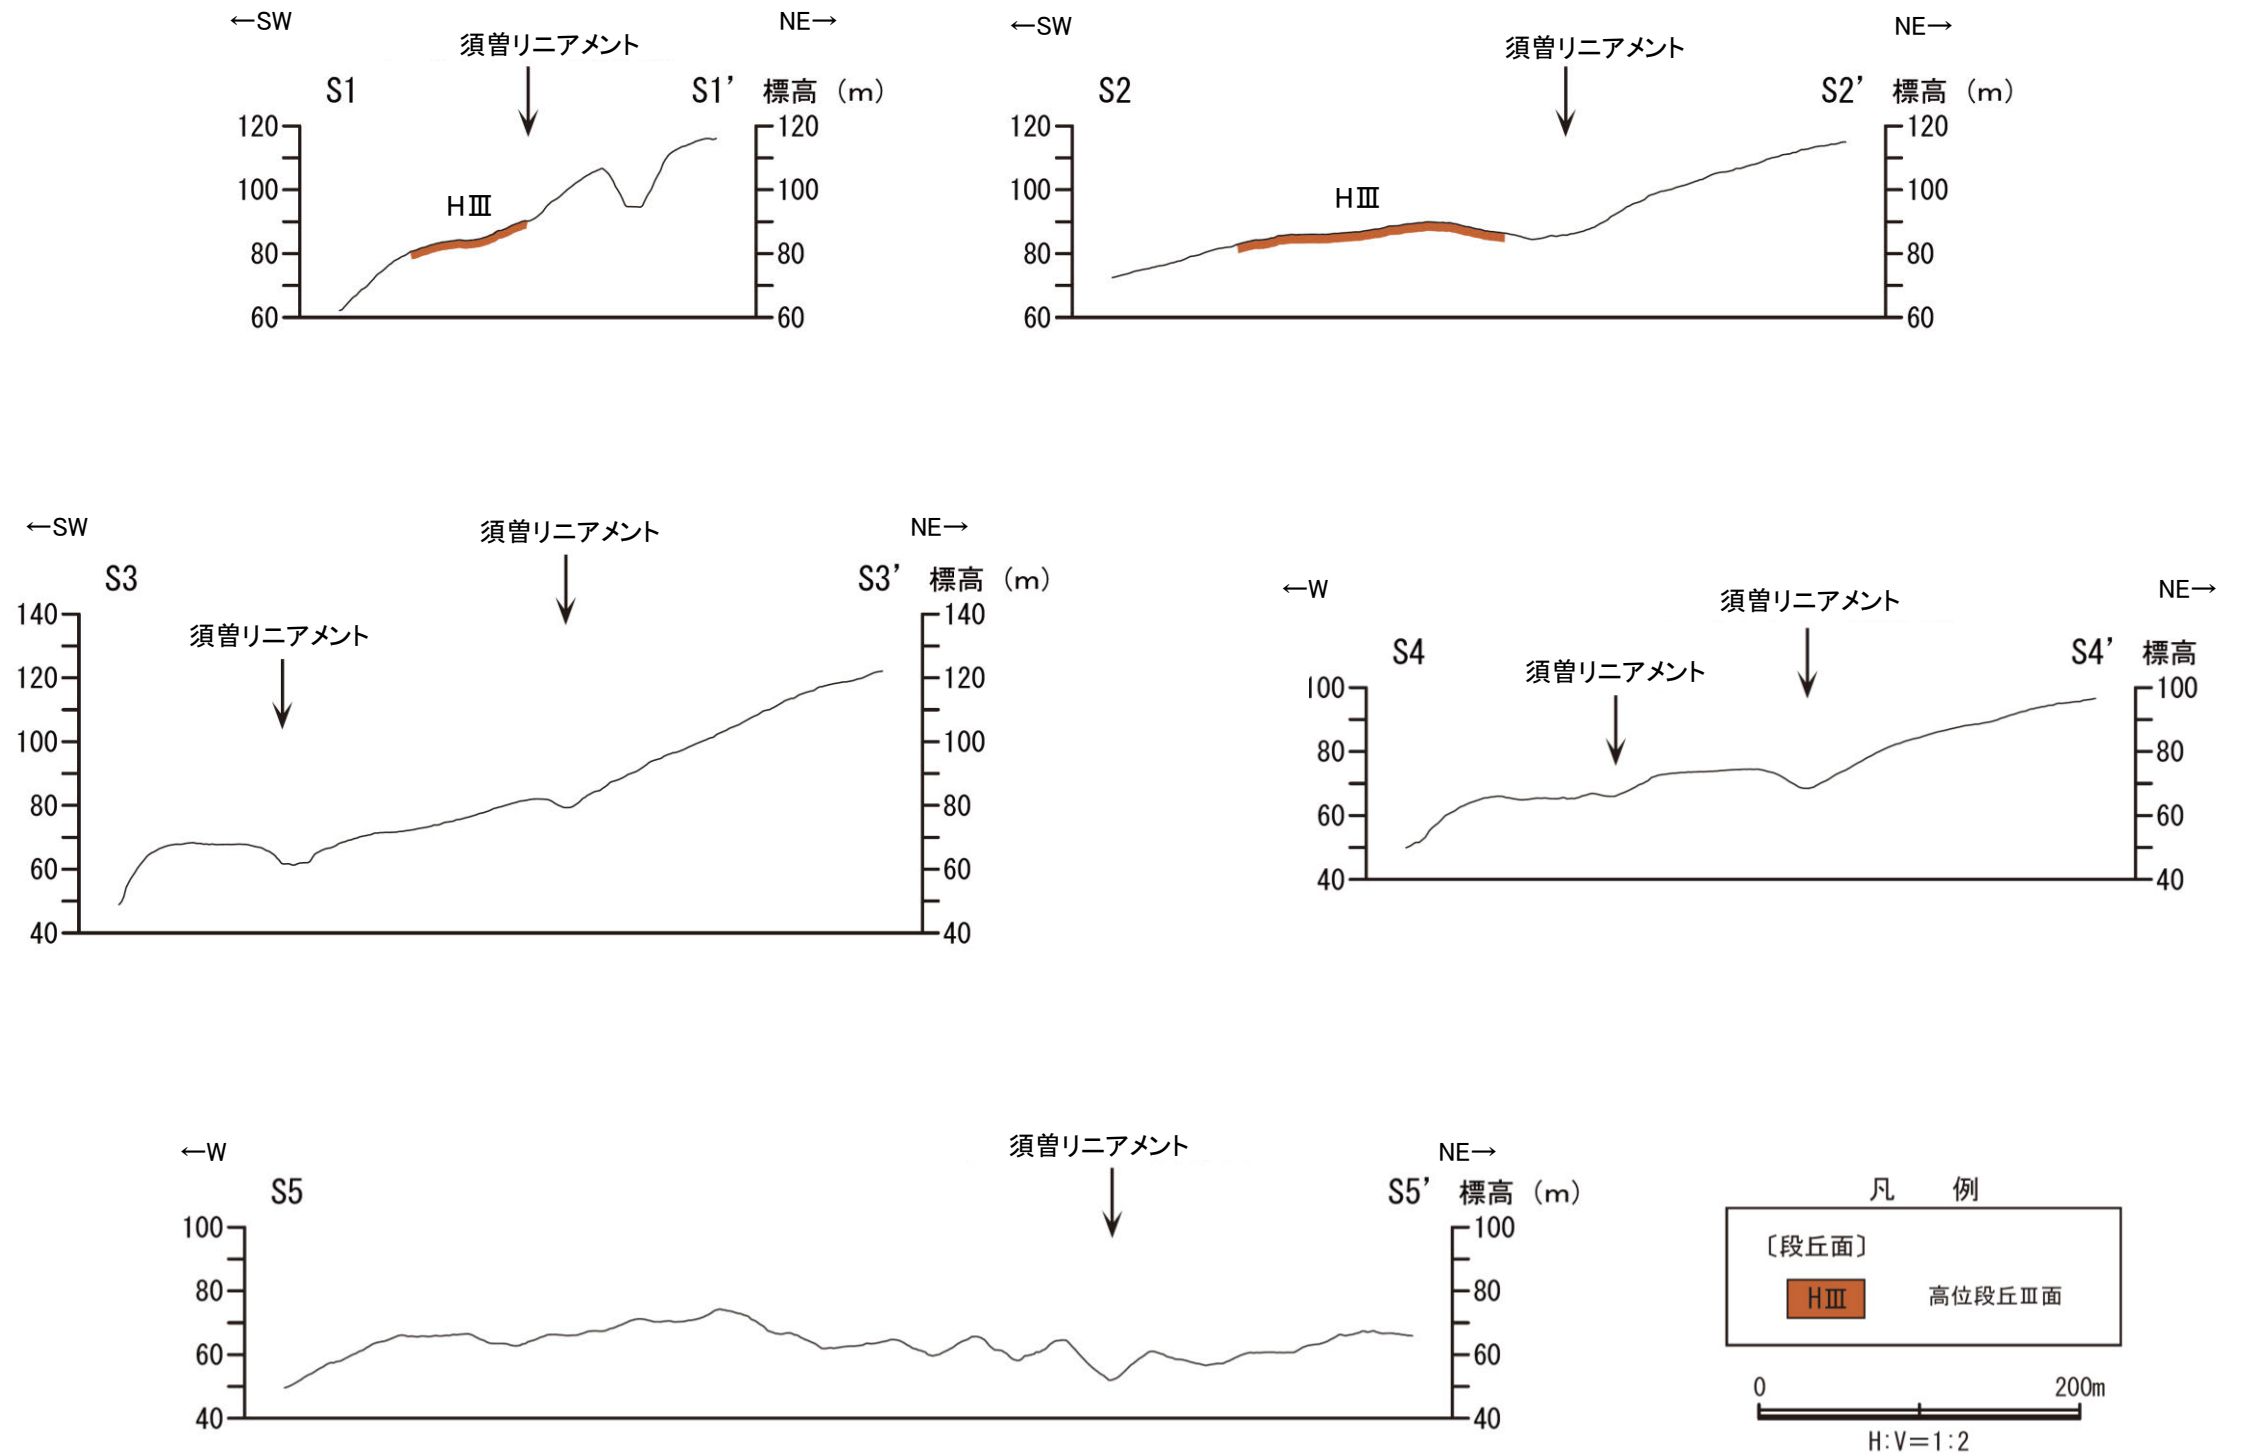
地形断面図(航空レーザ計測データにより作成)

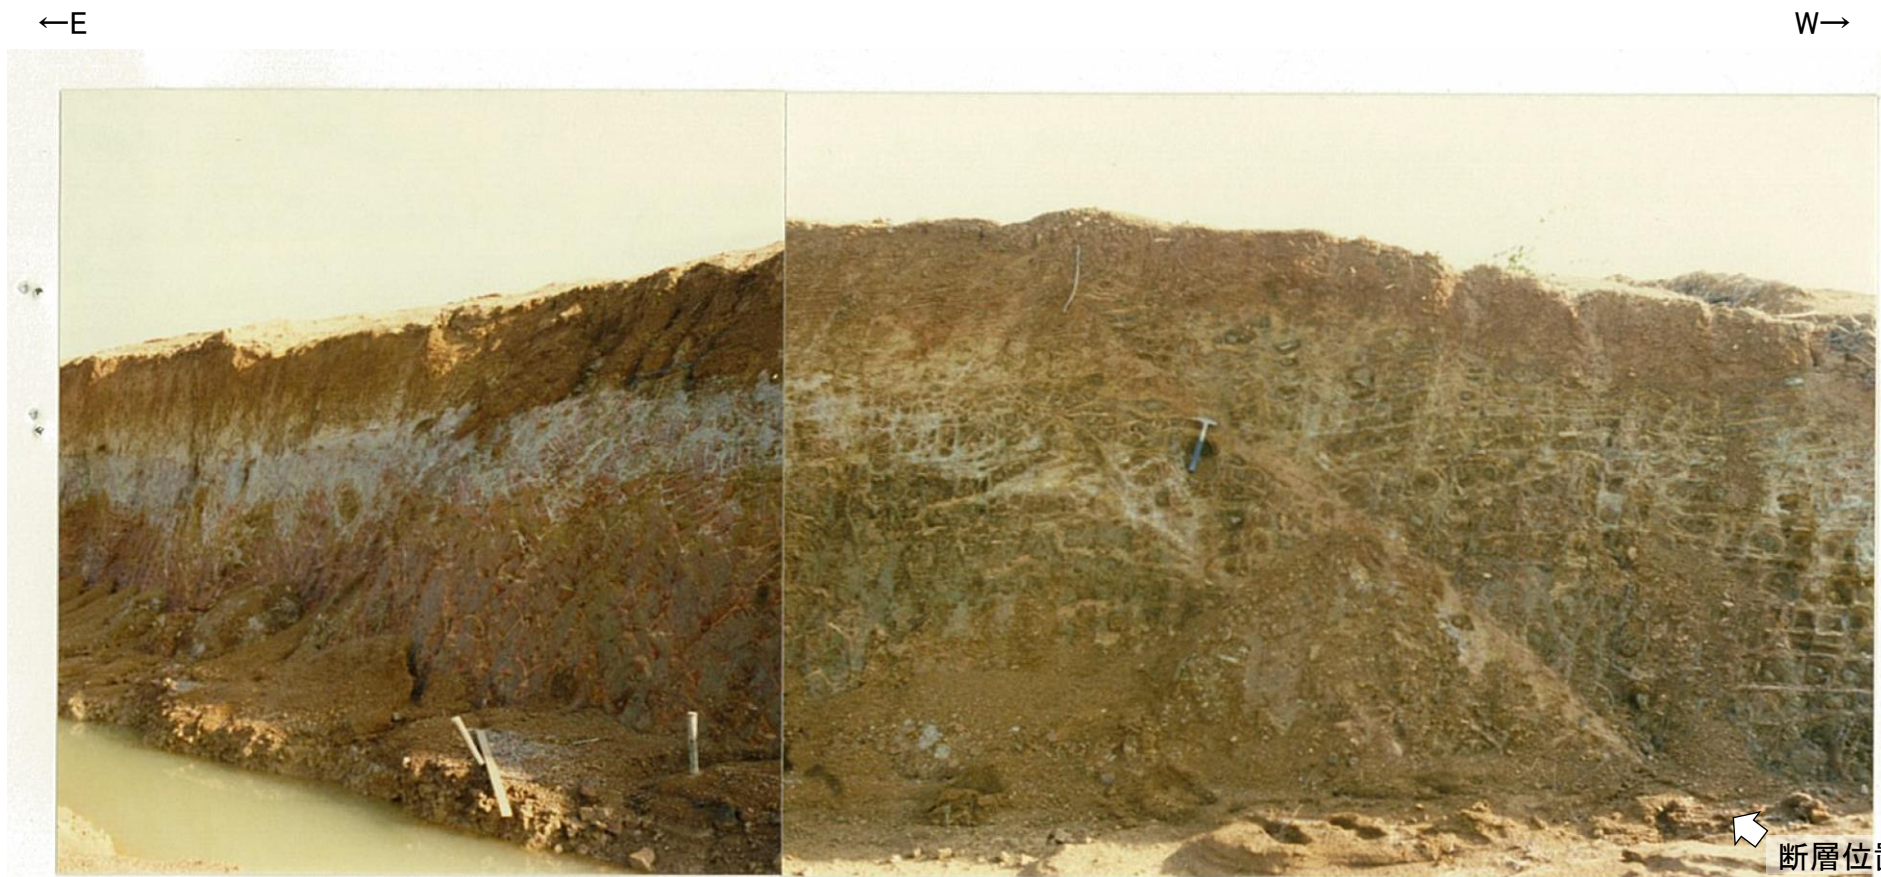
断層露頭写真(1979~1980年撮影)  
(半の浦西リニアメントから約100m東方)

- ・断層の走向傾斜はN18° W50° SW
- ・写真左手の灰色還元脱色帯の上に段丘礫、赤褐色粘土があるが、ハンマー上方の位置で切られている。
- ・変位量は西上がり約80cm
- ・断層は幅5cmの破碎部を有する。

- 本地域周辺には、岩稲階の別所岳安山岩類の安山岩及び安山岩質火砕岩(凝灰角礫岩)、音川階の和倉珪藻泥岩層、更新世の中位段丘堆積層、上部更新統～完新統の沖積層が分布する。
- 半の浦西リニアメントから約100m東方では、高位段丘Ⅱ面堆積層に変位を与える断層露頭を確認した。断層は幅約5cmの破碎部を有し、西側の別所岳安山岩類安山岩を約80cm隆起させる逆断層である。半の浦西リニアメントと近接することや、リニアメント・変動地形と整合的な西上がりの変位を示すことを踏まえると、これは半の浦西リニアメントと関連する構造の可能性がある(次頁)。
- 須曾リニアメント沿いには、これに対応する断層は認められず、リニアメント・変動地形として判読した崖地形を横断して別所岳安山岩類の安山岩質火砕岩(凝灰角礫岩)が連続して分布し、そこに断層は認められない(P.169～172)。
- 島別所南リニアメント沿いには、これに対応する断層は認められず、リニアメント・変動地形として判読した小起伏面の低崖の近傍では、和倉珪藻泥岩がほぼ水平に分布している(P.173)。また、安山岩質火砕岩分布域中の小河川が南方に分布する安山岩との境界で西方に屈曲しており、その境界は島別所南リニアメントとほぼ一致している(P.174)。
