## 2.6.6.1.2 七尾湾調査海域の断層

## 2.6.6.1.2 (1) 七尾湾調査海域の断層の文献調査

### 2.6.6.1.3 能登島半の浦断層帯の端部

## 2.6.6.2 無関断層・島別所北リニアメント

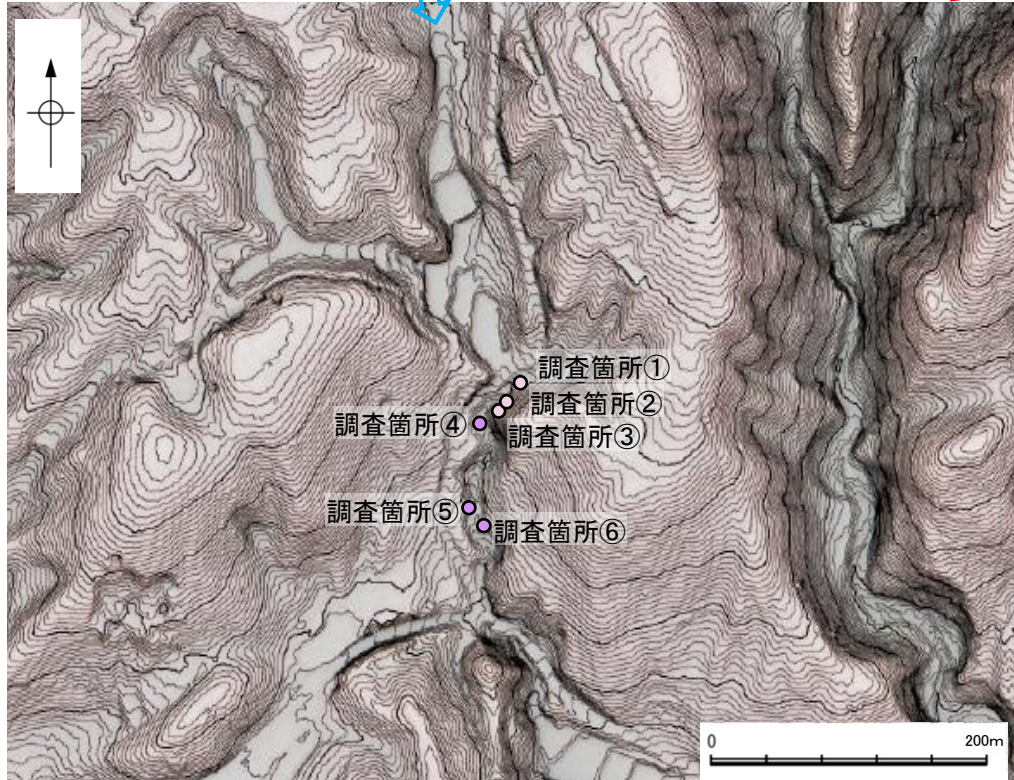
○安山岩質火砕岩分布域中の小河川が南方に分布する安山岩との境界で西方に屈曲しており、その境界は島別所南リニアメントとほぼ一致していることから、別所岳安山岩類中の岩質の差を反映した組織地形である可能性が大きい。

調査箇所① 写真  
安山岩が確認される

調査箇所② 写真  
安山岩が確認される

調査箇所③ 写真  
安山岩が確認される

調査箇所④ 写真  
安山岩質火砕岩が確認される

調査箇所⑤ 写真  
安山岩質火砕岩が確認される

調査箇所⑥ 写真  
安山岩質火砕岩が確認される

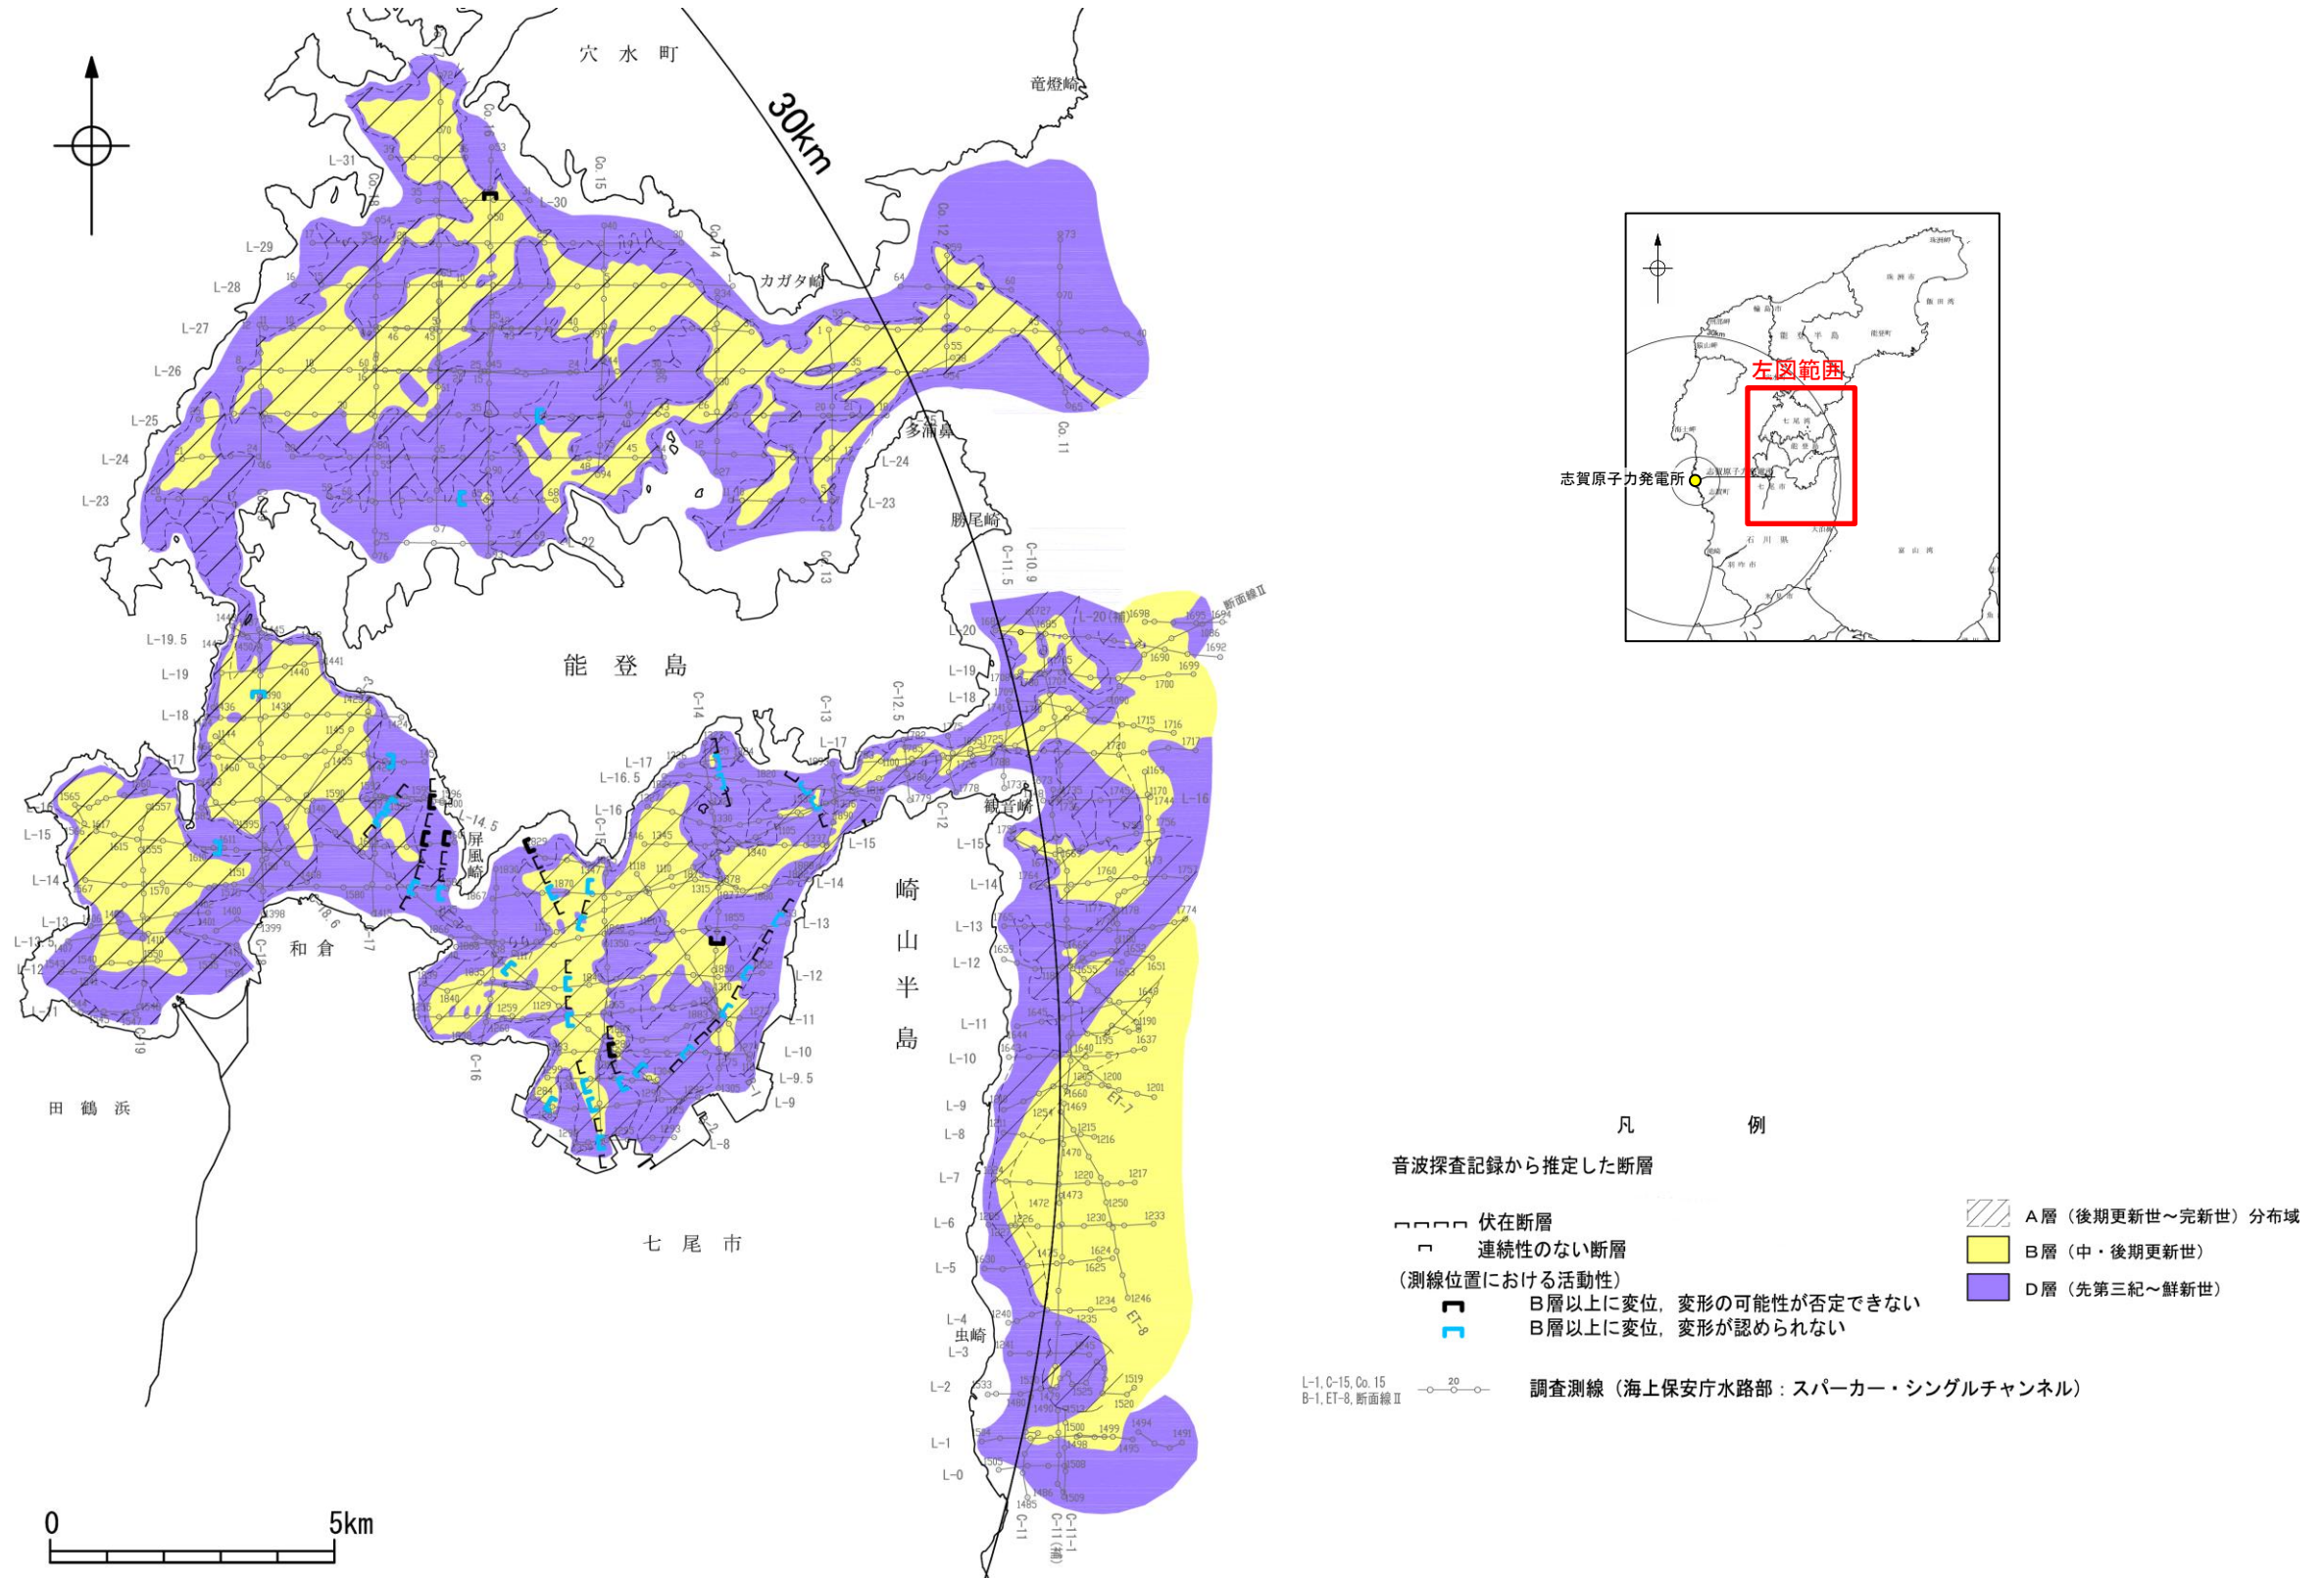
七尾湾調査海域の断層周辺の地質図

○七尾湾調査海域の断層は、大部分が能登島南方に分布し、いずれもD層内に伏在している。

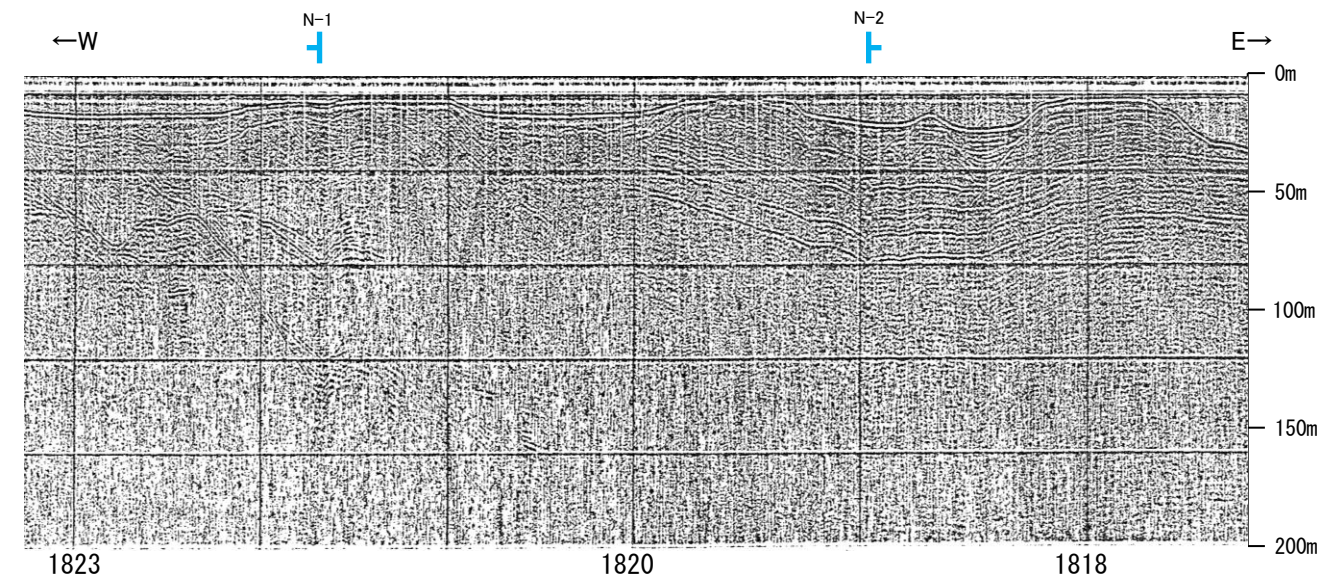
○L-16.5測線において、測点1822付近でD<sub>1</sub>層下部及びD<sub>2</sub>層に西落ちの変位が認められることから断層(N-1)を推定した。変位、変形はD<sub>1</sub>層上部に及んでいないことから、B層以上に変位、変形が認められないと判断した。

○また、測点1819付近でD<sub>1</sub>層下部に東落ちの変位が推定されることから断層(N-2)を推定した。変位、変形はD<sub>1</sub>層上部に及んでいないことから、B層以上に変位、変形が認められないと判断した。

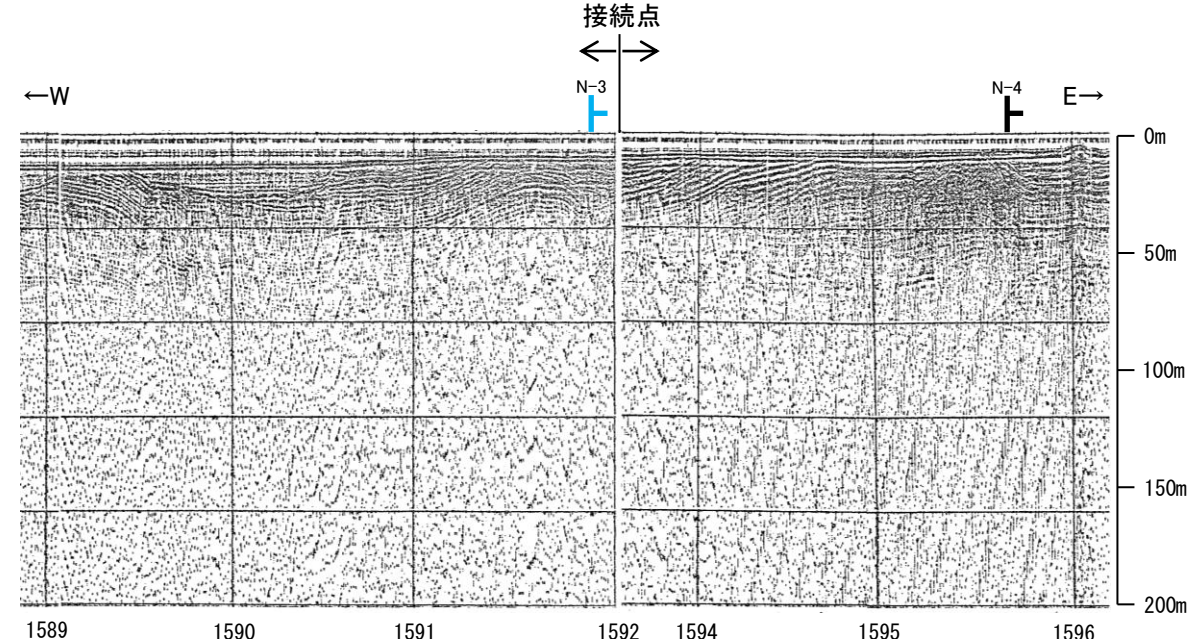
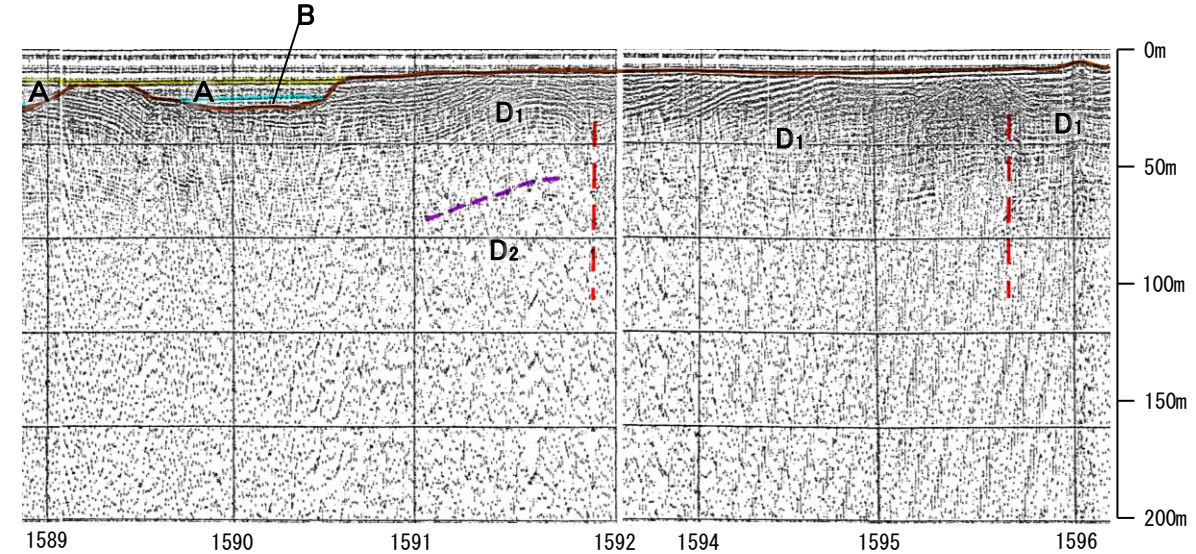
○L-16測線において、測点1592付近でD<sub>1</sub>層下部及びD<sub>2</sub>層に東落ちの変位が推定されることから断層(N-3)を推定した。変位、変形はD<sub>1</sub>層上部に及んでいないことから、B層以上に変位、変形が認められないと判断した。

○また、測点1596付近でD<sub>1</sub>層に東落ちの変位、変形が推定されることから断層(N-4)を推定した。推定位置に、後期更新世以降の活動の判定が可能な上載層が分布しないことから、B層以上に変位、変形の可能性が否定できないと判断した。

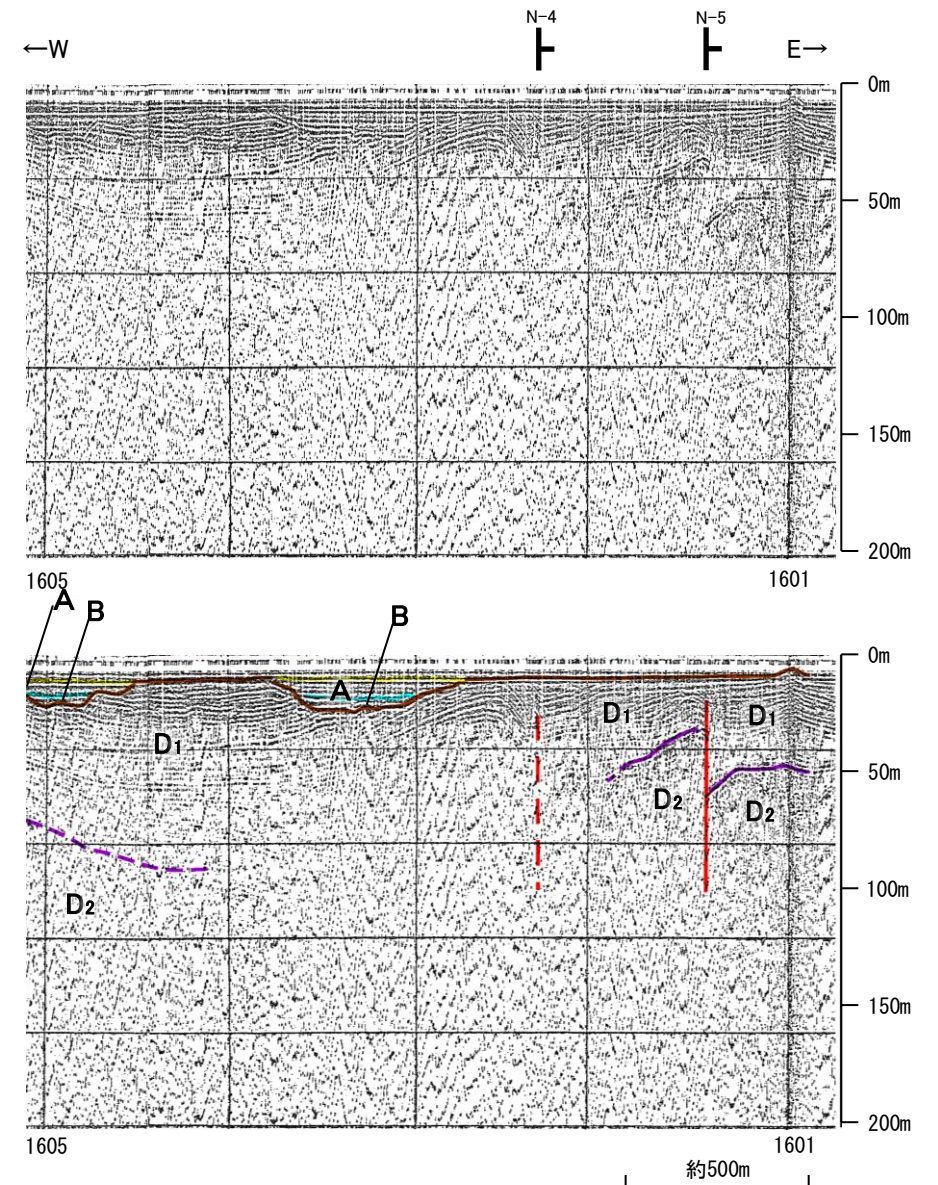
- L-15測線において、測点1602付近でD<sub>1</sub>層上部に東落ちの変形が認められ、D<sub>1</sub>層下部に東落ちの変位が推定されることから断層(N-4)を推定した。推定位置に、後期更新世以降の活動の判定が可能な上載層が分布しないことから、B層以上に変位、変形の可能性が否定できないと判断した。
- また、測点1601.5付近でD<sub>1</sub>層上部に東落ちの変形が認められ、D<sub>1</sub>層下部及びD<sub>2</sub>層に東落ちの変位が認められることから断層(N-5)を推定した。推定位置に、後期更新世以降の活動の判定が可能な上載層が分布しないことから、B層以上に変位、変形の可能性が否定できないと判断した。

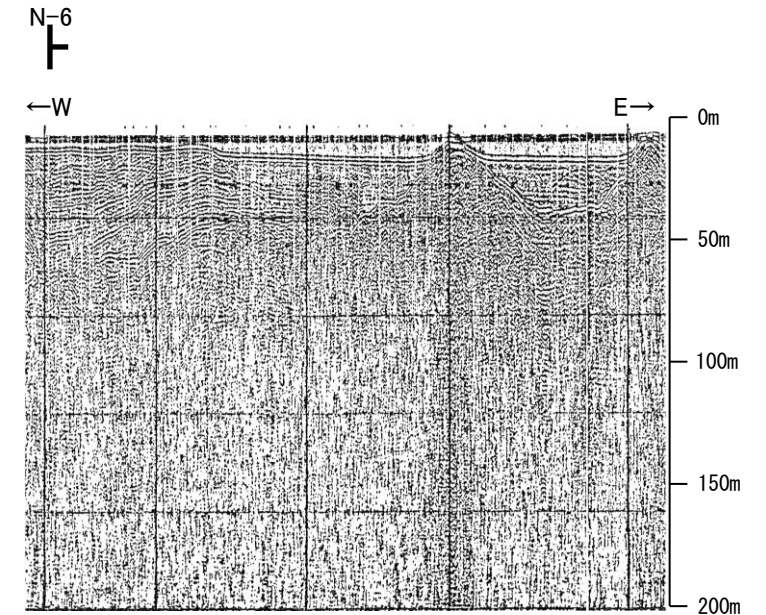
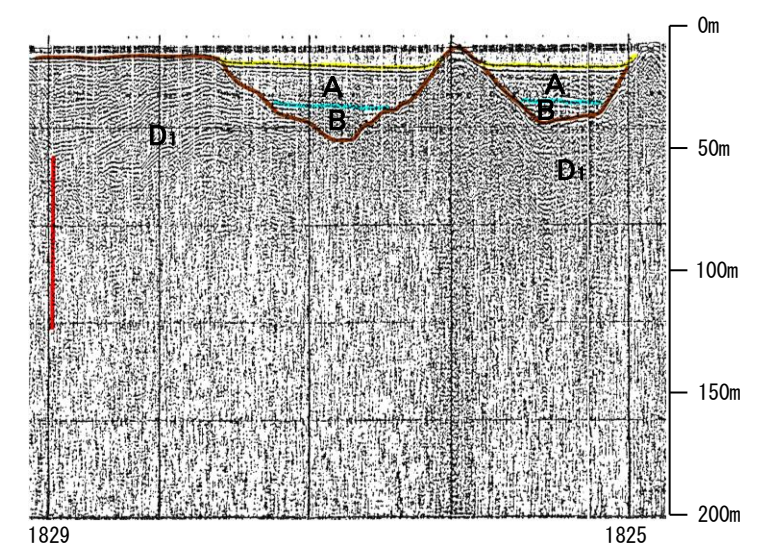
○L-14.5測線において、測点1829付近でD<sub>1</sub>層上部に東落ちの変形が認められ、D<sub>1</sub>層下部に東落ちの変位が認められることから断層(N-6)を推定した。推定位置に、後期更新世以降の活動の判定が可能な上載層が分布しないことから、B層以上に変位、変形の可能性が否定できないと判断した。

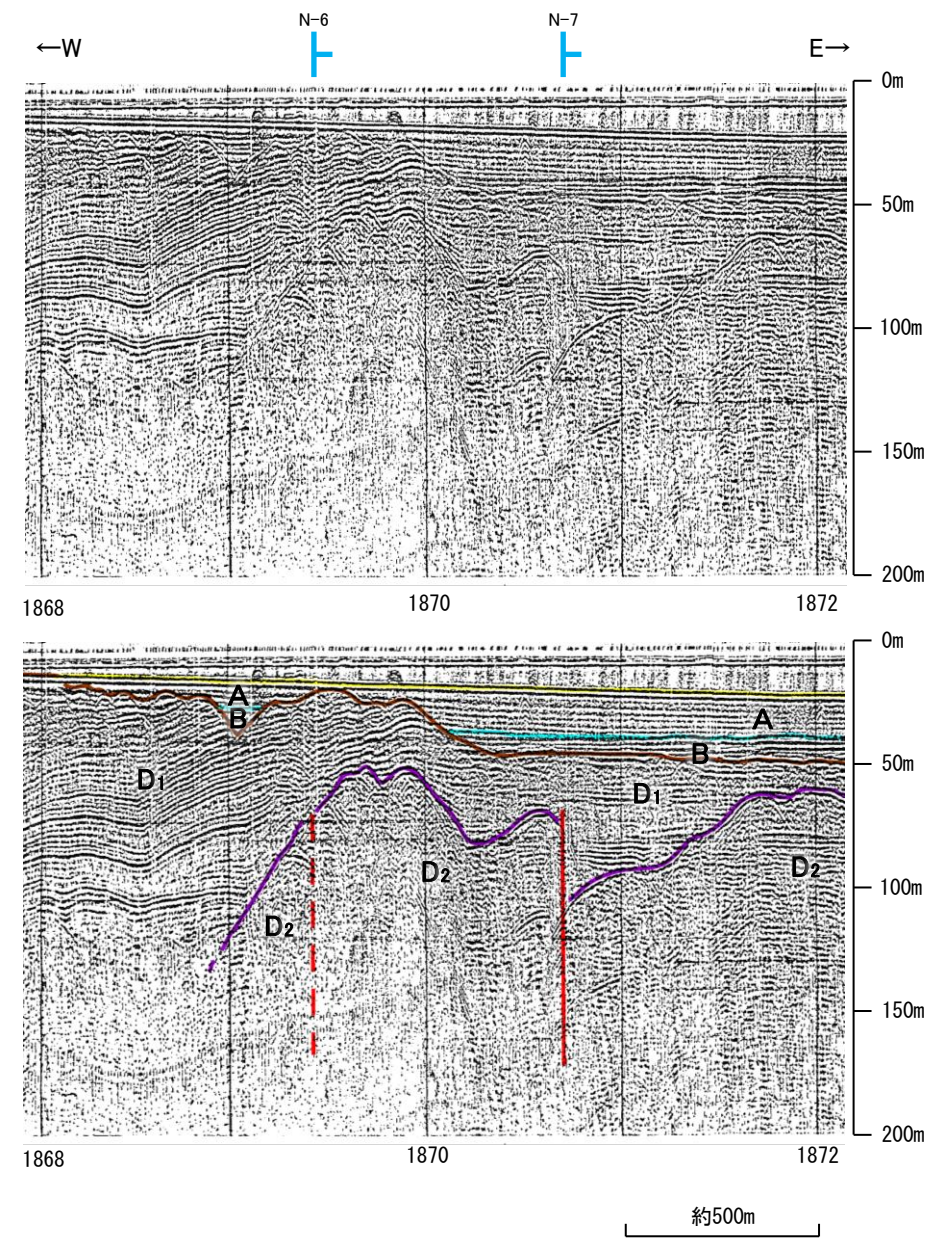
○L-14測線において、測点1869.5付近でD<sub>1</sub>層下部に東落ちの変形が認められ、D<sub>1</sub>層基底及びD<sub>2</sub>層に東落ちの変位が推定されることから断層(N-6)を推定した。変位、変形はA層及びD<sub>1</sub>層上部に及んでいないことから、B層以上に変位、変形が認められないと判断した。

○また、測点1871付近でD<sub>1</sub>層下部及びD<sub>2</sub>層に東落ちの変位が認められることから断層(N-7)を推定した。変位、変形はA層、B層及びD<sub>1</sub>層上部に及んでいないことから、B層以上に変位、変形が認められないと判断した。

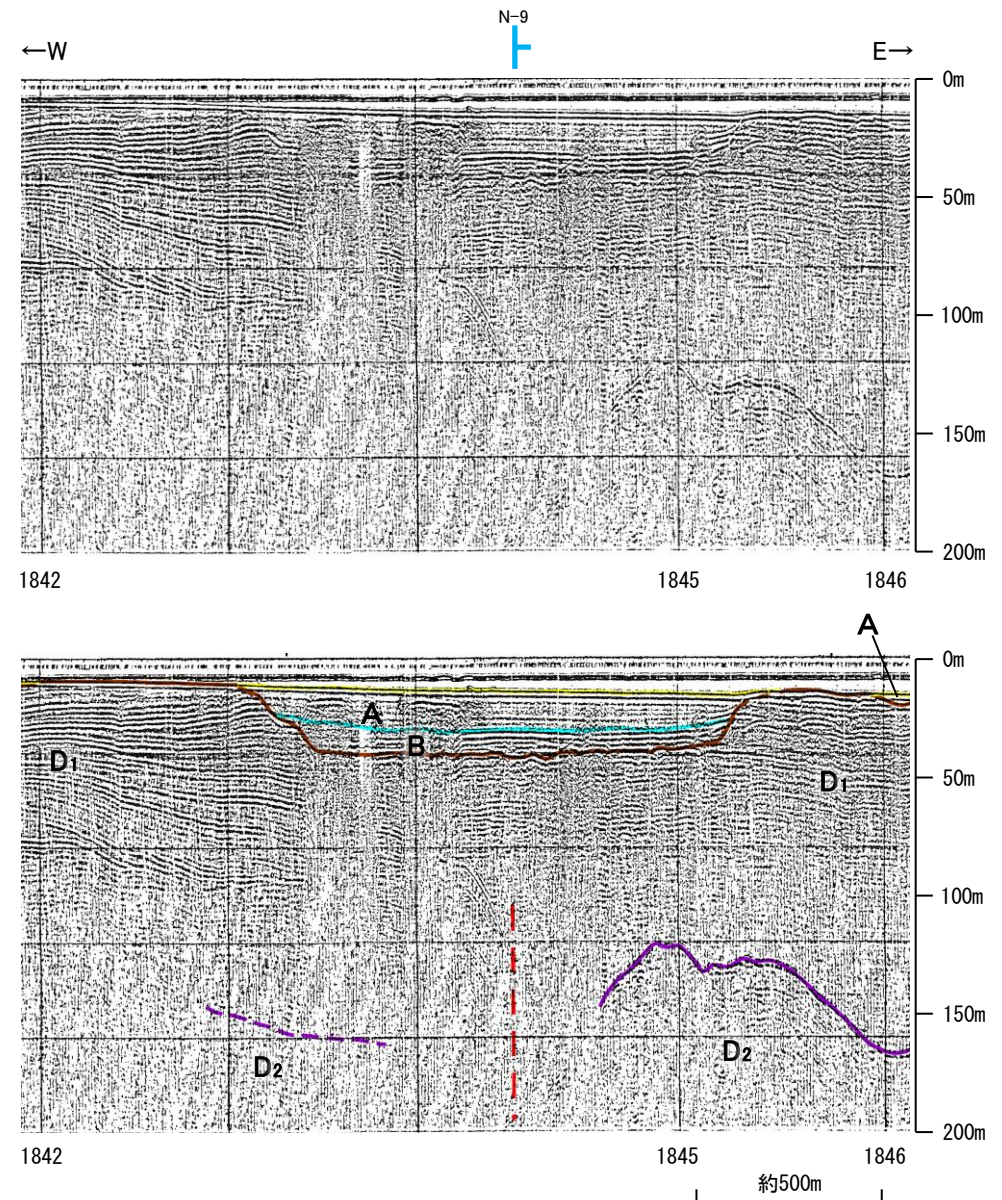
○L-12測線において、測点1844.5付近でD<sub>1</sub>層下部に東落ちの変位が推定されることから断層(N-9)を推定した。変位、変形はA層、B層及びD<sub>1</sub>層上部に及んでいないことから、B層以上に変位、変形が認められないと判断した。

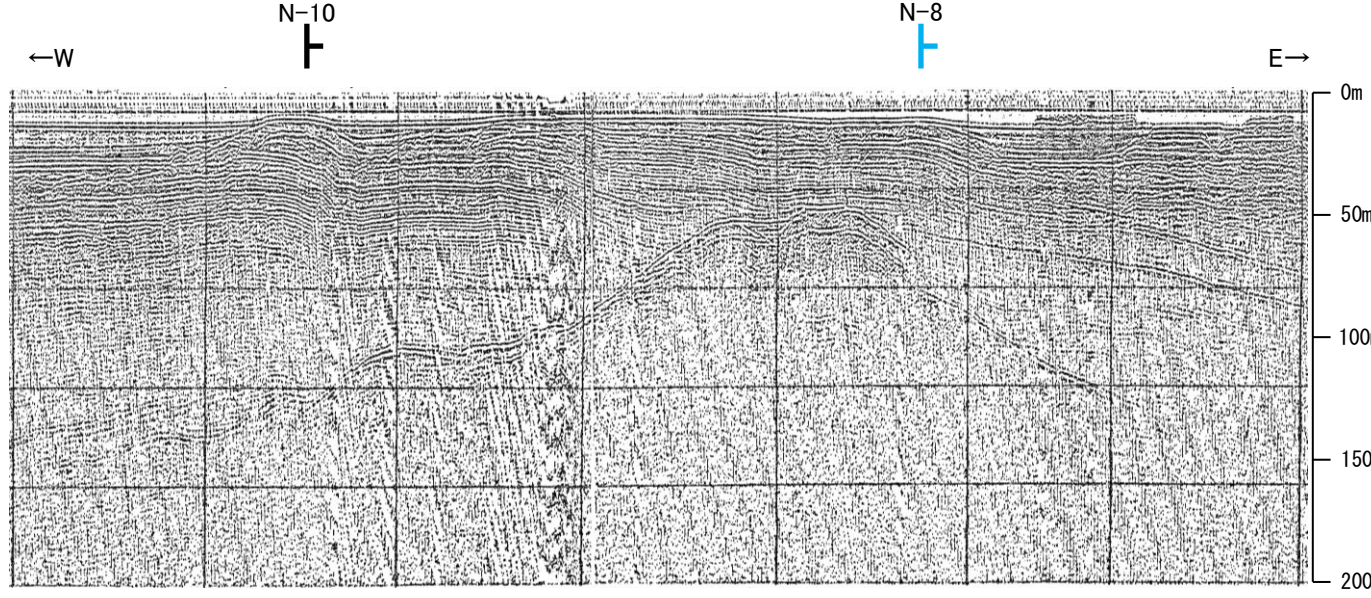
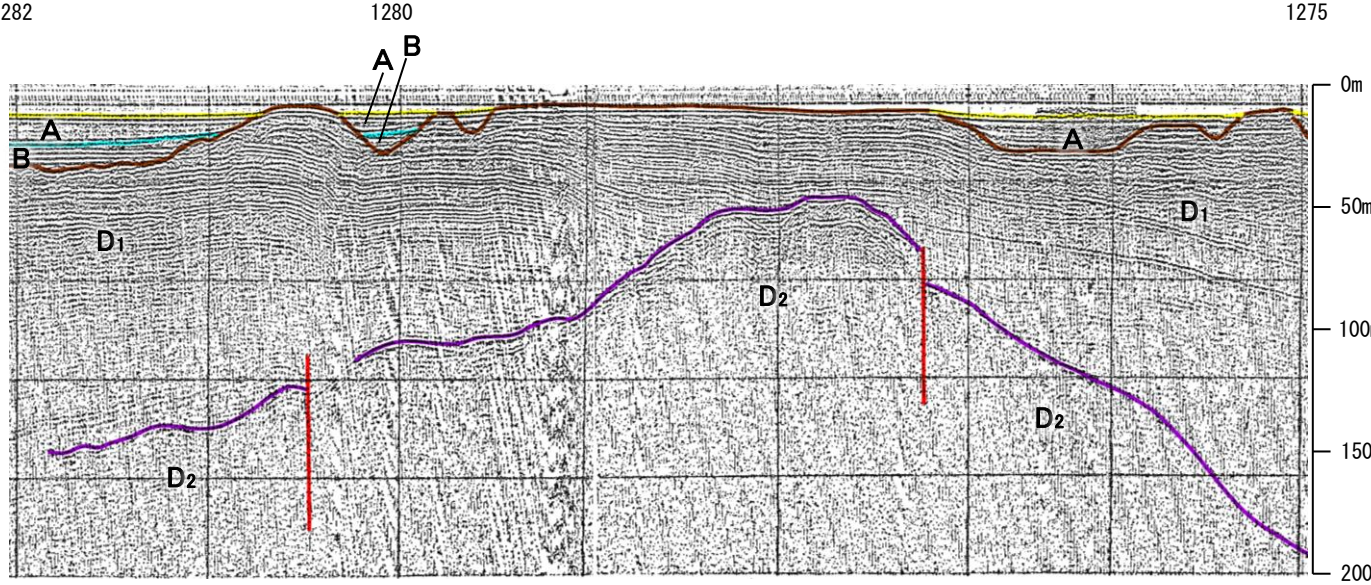
○L-10測線において、測点1277付近でD<sub>1</sub>層下部及びD<sub>2</sub>層に東落ちの変位が認められることから断層(N-8)を推定した。変位、変形はD<sub>1</sub>層上部に及んでいないことから、B層以上に変位、変形が認められないと判断した。

○また、測点1280.5付近でD<sub>1</sub>層上部に東落ちの変形が認められ、D<sub>1</sub>層下部及びD<sub>2</sub>層に東落ちの変位が認められることから断層(N-10)を推定した。推定位置には、後期更新世以降の活動の判定が可能な上載層が分布しないことから、B層以上に変位、変形の可能性が否定できないと判断した。

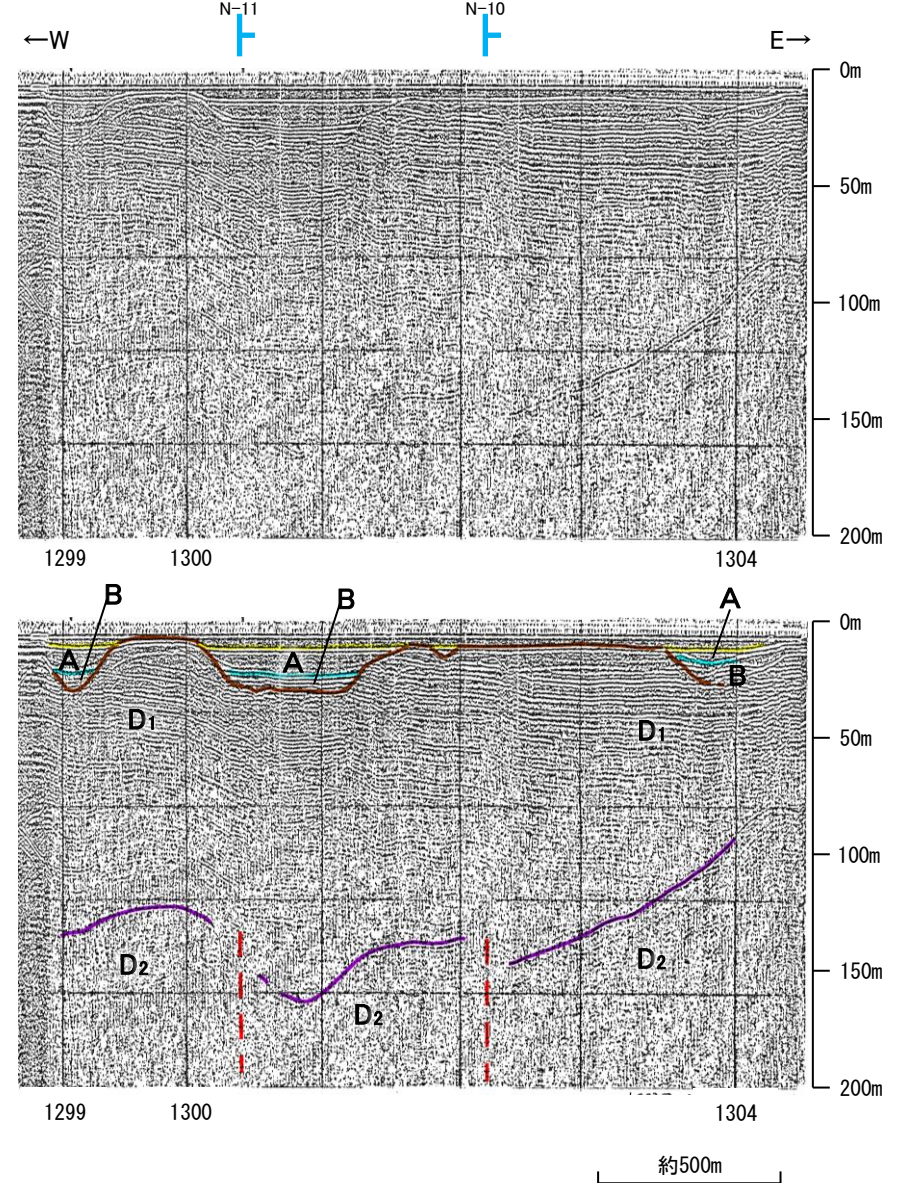
○L-9.5測線において、測点1300.5付近でD<sub>1</sub>層下部及びD<sub>2</sub>層に東落ちの変位が推定されることから断層(N-11)を推定した。変位、変形はA層、B層及びD<sub>1</sub>層上部に及んでいないことから、B層以上に変位、変形が認められないと判断した。

○また、測点1302付近でD<sub>1</sub>層下部及びD<sub>2</sub>層に東落ちの変位が推定されることから断層(N-10)を推定した。変位、変形はD<sub>1</sub>層上部に及んでいないことから、B層以上に変位、変形が認められないと判断した。

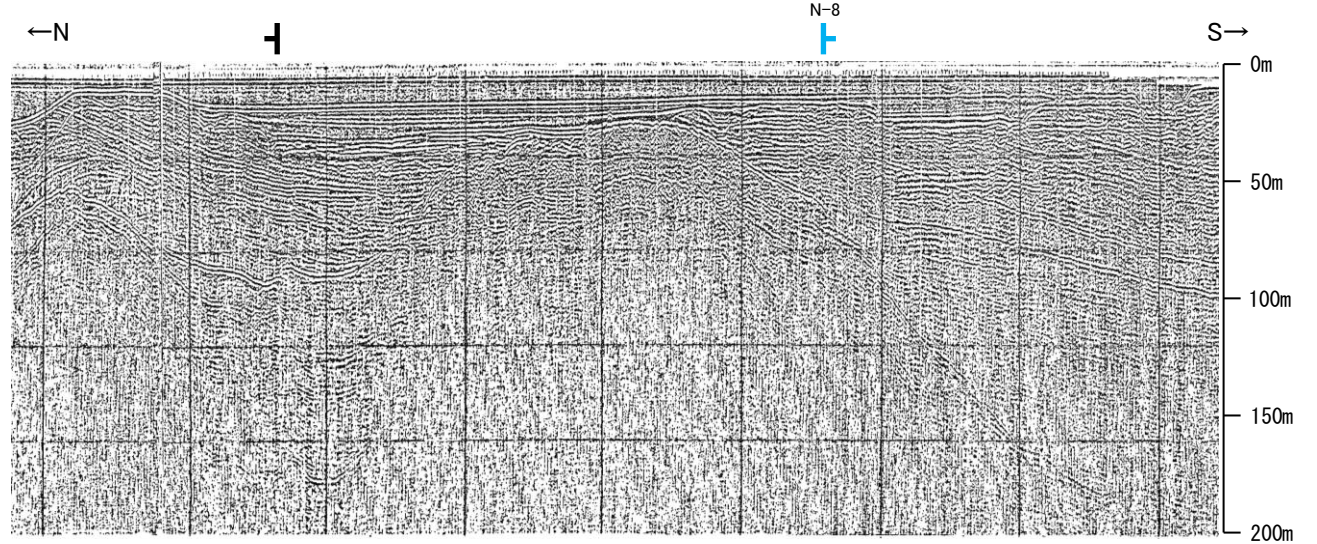
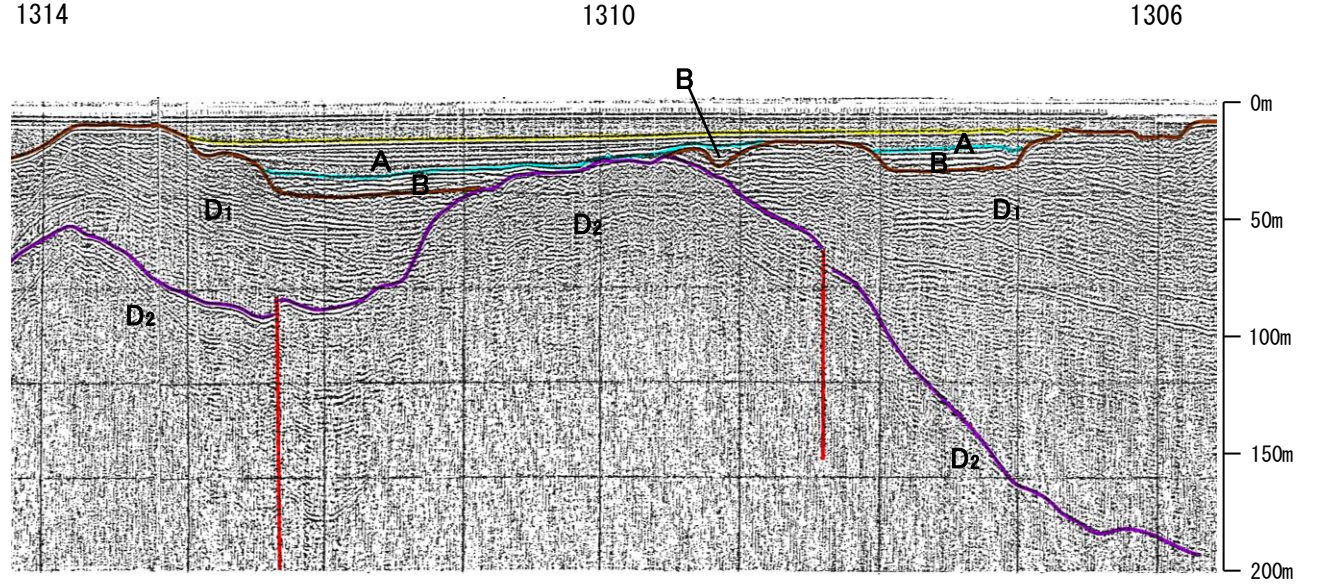
○C-14測線において、測点1308付近でD<sub>1</sub>層下部及びD<sub>2</sub>層に南落ちの変位が認められることから断層(N-8)を推定した。変位、変形はA層及びD<sub>1</sub>層上部に及んでいないことから、B層以上に変位、変形が認められないと判断した。

○また、測点1312付近でD<sub>1</sub>層下部及びD<sub>2</sub>層に北落ちの変位が認められることから断層を推定した。B層基底及びD<sub>1</sub>層上部に南落ちの緩やかな撓みが認められ、D<sub>1</sub>層下部D<sub>2</sub>層の変位と逆方向であるが、断層の影響による変形の可能性が否定できないことから、B層以上に変位、変形の可能性が否定できないと判断した。

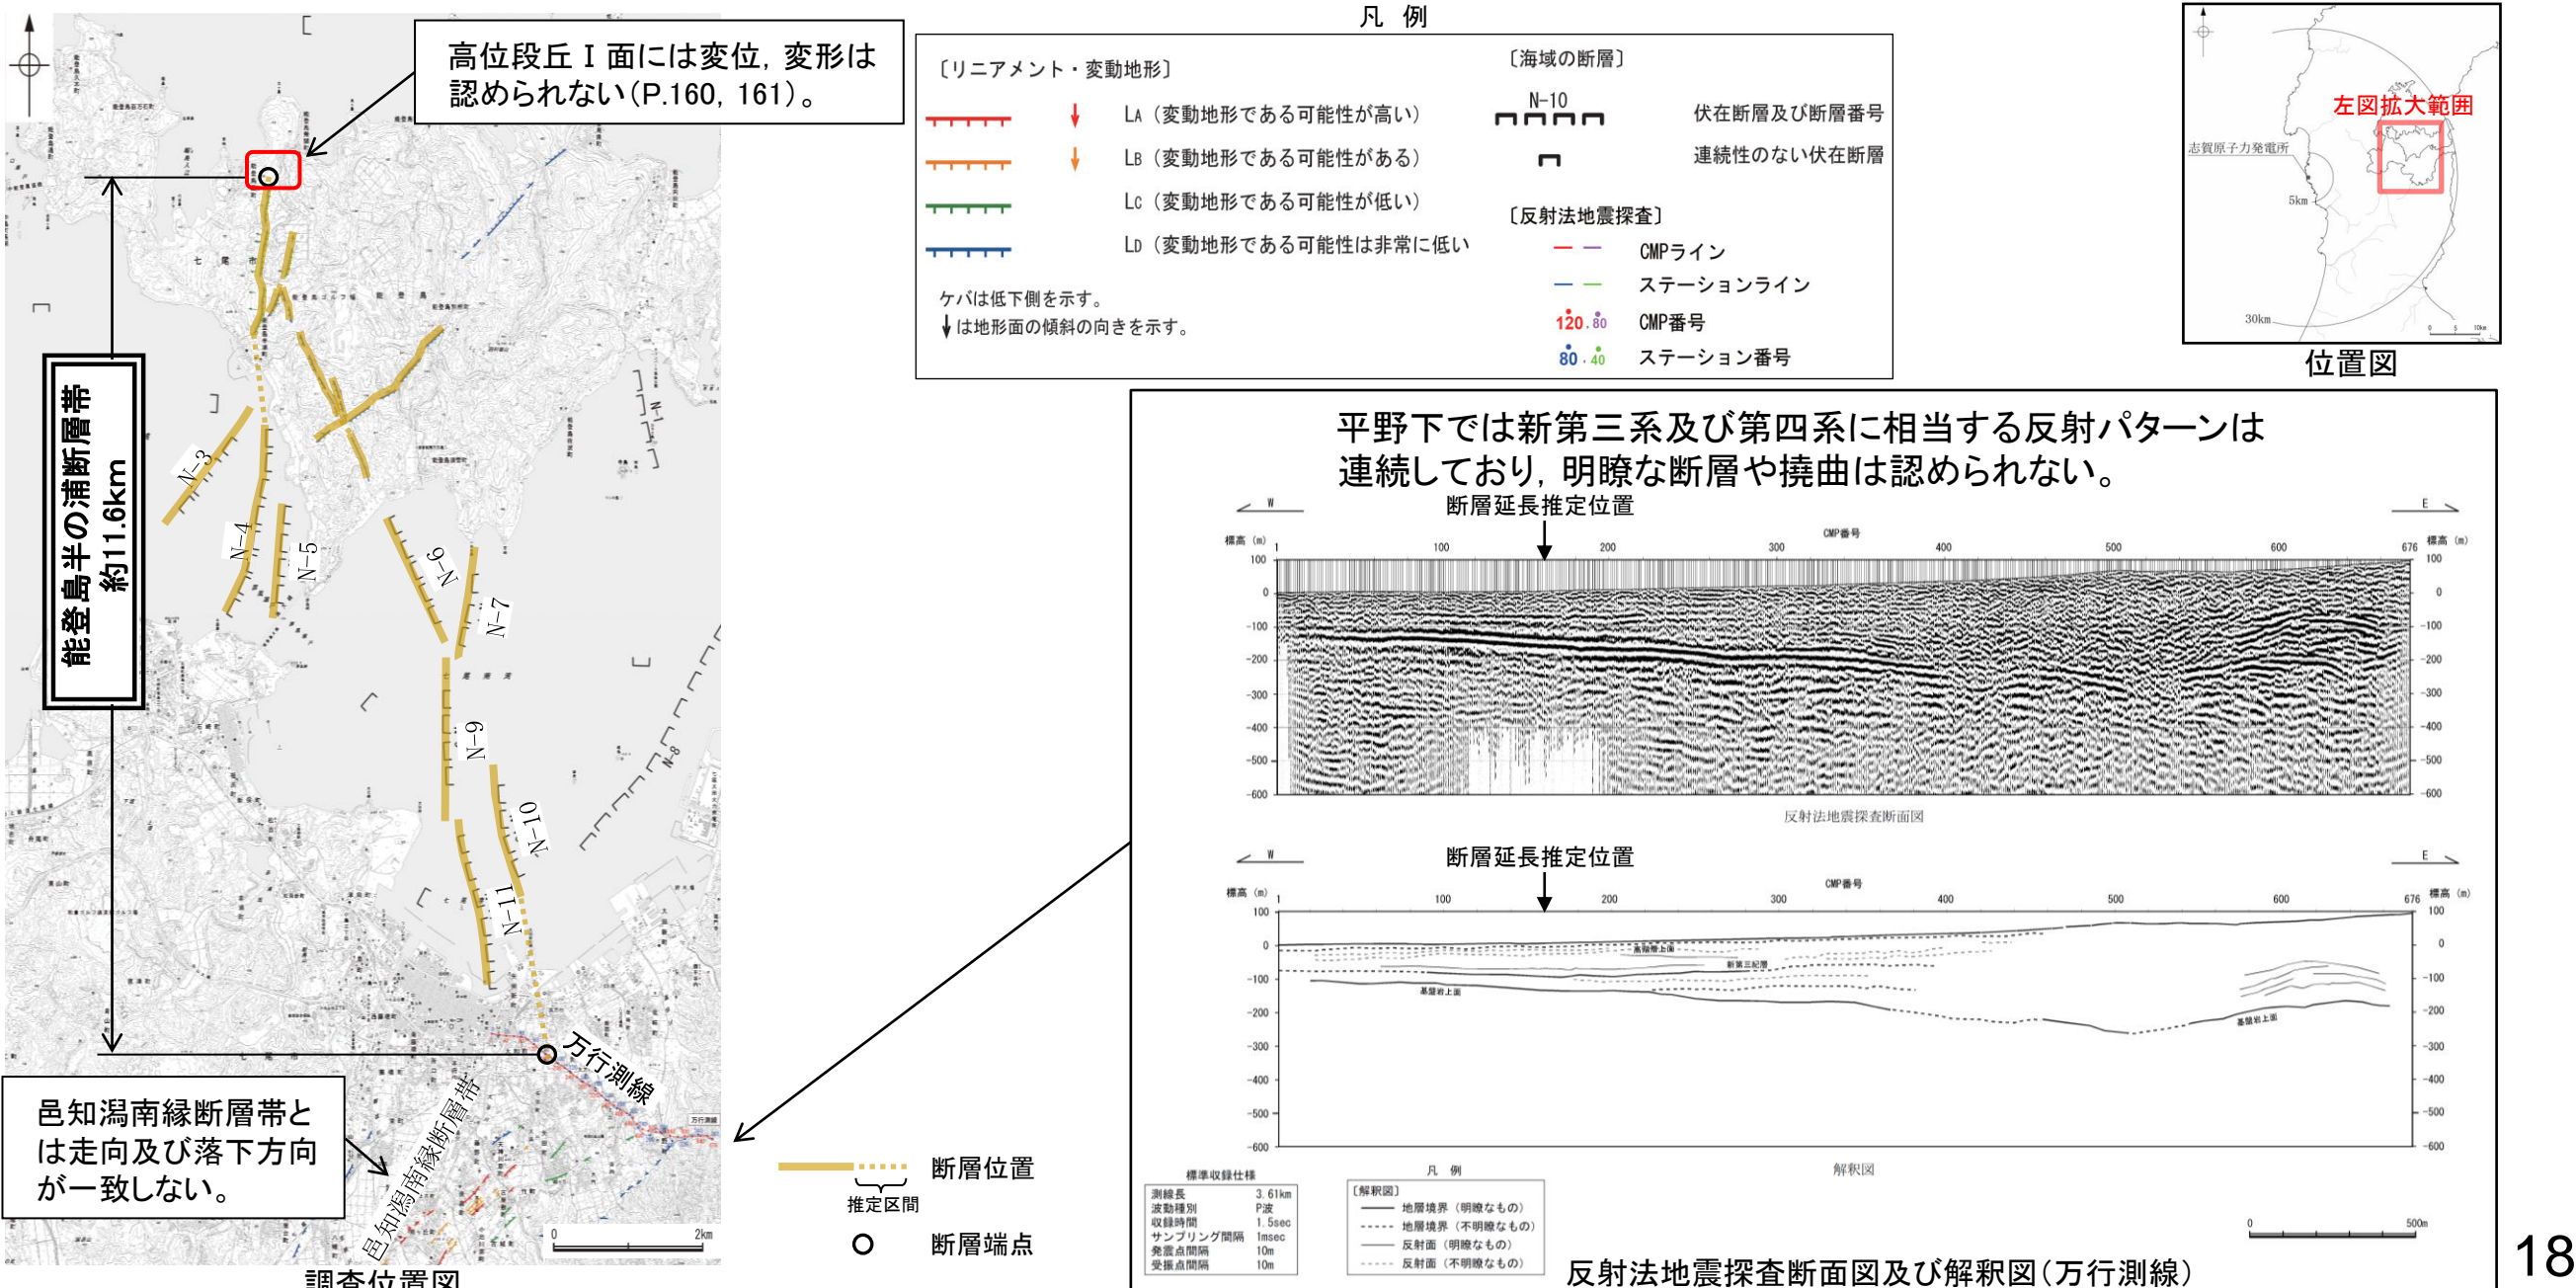
○半の浦西リニアメント及び半の浦東リニアメントは後期更新世以降の活動の可能性があること、これらの南方延長の海域に分布するN-3～N-7, N-9～N-11断層は、いずれもD層に伏在する断層であるが、走向及び落ちの方向が一致していることから、安全側に判断して、一連の構造(能登島半の浦断層帯)と考える。

○能登島半の浦断層帯の北方延長に広く分布する高位段丘I面には変位、変形は認められない。

○能登島半の浦断層帯の南方延長については、陸域で実施した反射法地震探査結果(万行測線)により、平野下では新第三系及び第四系に相当する反射パターンは連続しており、明瞭な断層や撓曲は認められないこと、その周辺に位置する邑知潟南縁断層帯とは走向及び落下方向が一致しないことから、陸域には延長しないと考える。

○以上を踏まえ、能登島半の浦断層帯の長さとして、高位段丘I面に変位、変形が認められない地点から反射法地震探査測線(万行測線)までの約11.6km区間を評価した。

○なお、須曽リニアメントについては対応する断層が認められず、島別所南リニアメントは組織地形である可能性が大きい。しかし、これらは能登島半の浦断層帯に近接し、さらに須曽リニアメントはN-6と同走向であることを踏まえ、安全側に判断し、能登島半の浦断層帯の断層活動に伴う副次的なものとして評価した。

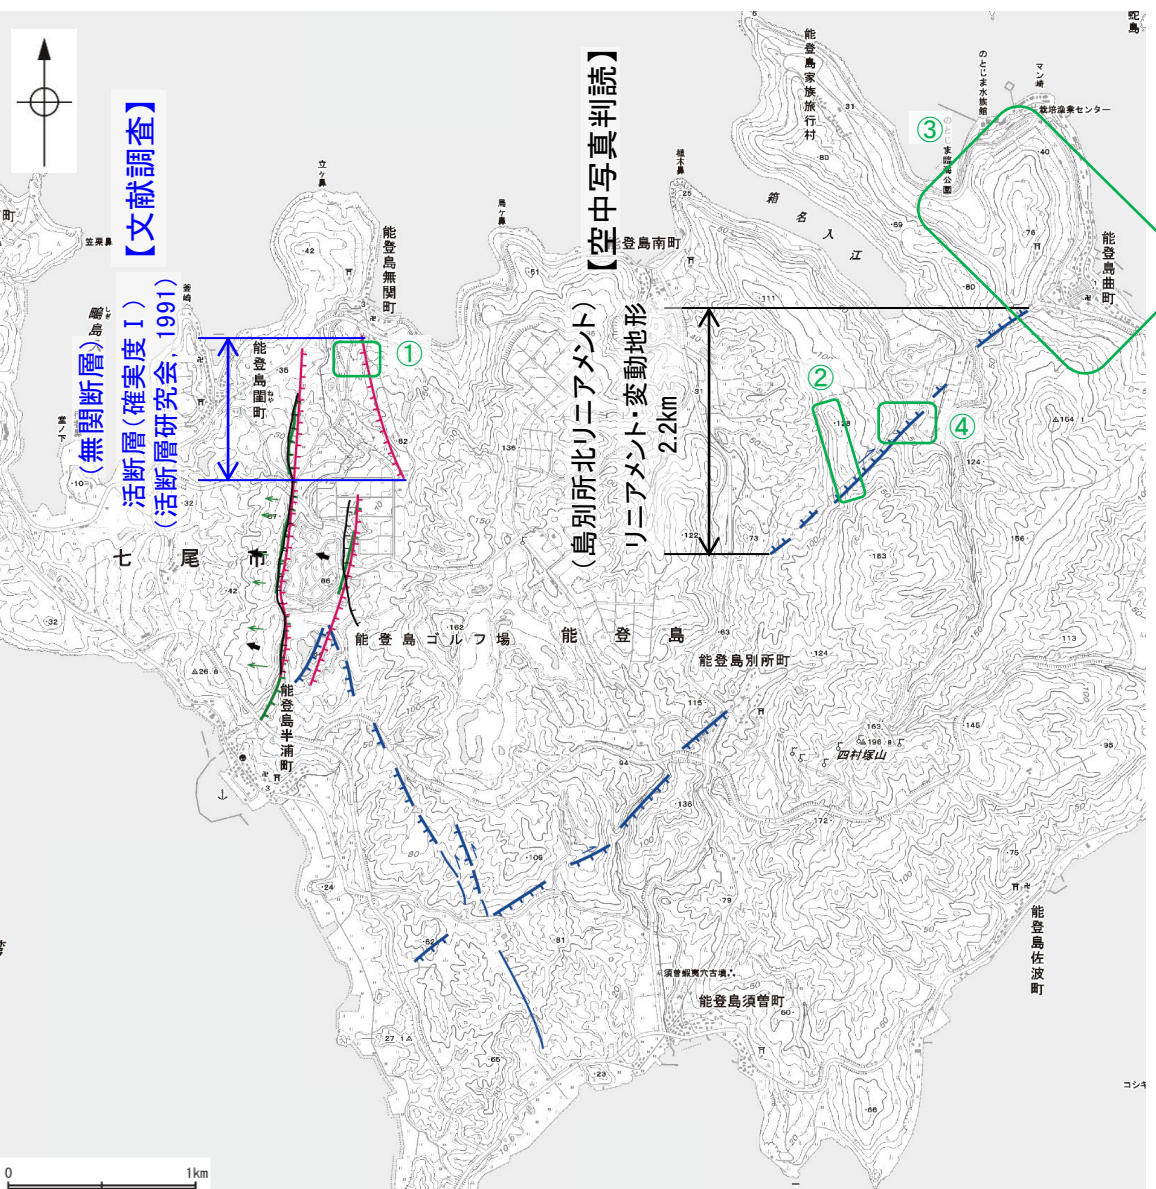
調査位置図

○文献が図示している半の浦西断層及び半の浦東断層付近より東方の約2.2km区間において、小起伏面における北側低下の急崖、鞍部からなるDランクのリニアメント・変動地形(島別所北リニアメント)を判読した。

○図示された位置に崖地形が認められるものの、その崖面は開析され、ほぼ高位段丘 I 面と II 面との段丘崖に位置するとともに、北部では、崖地形の両側に分布する高位段丘 I 面に高度差は認められないことから、リニアメント・変動地形は判読されない(図中①)。

○島別所北リニアメントとして判読した急崖やその延長位置を挟んで高位段丘面に高度差は認められない(図中②③)。

○リニアメント・変動地形に対応する断層は認められず、リニアメント・変動地形として判読した急崖直下及び近傍では、中新世の和倉珪藻泥岩層がほぼ水平に分布する(図中④)。

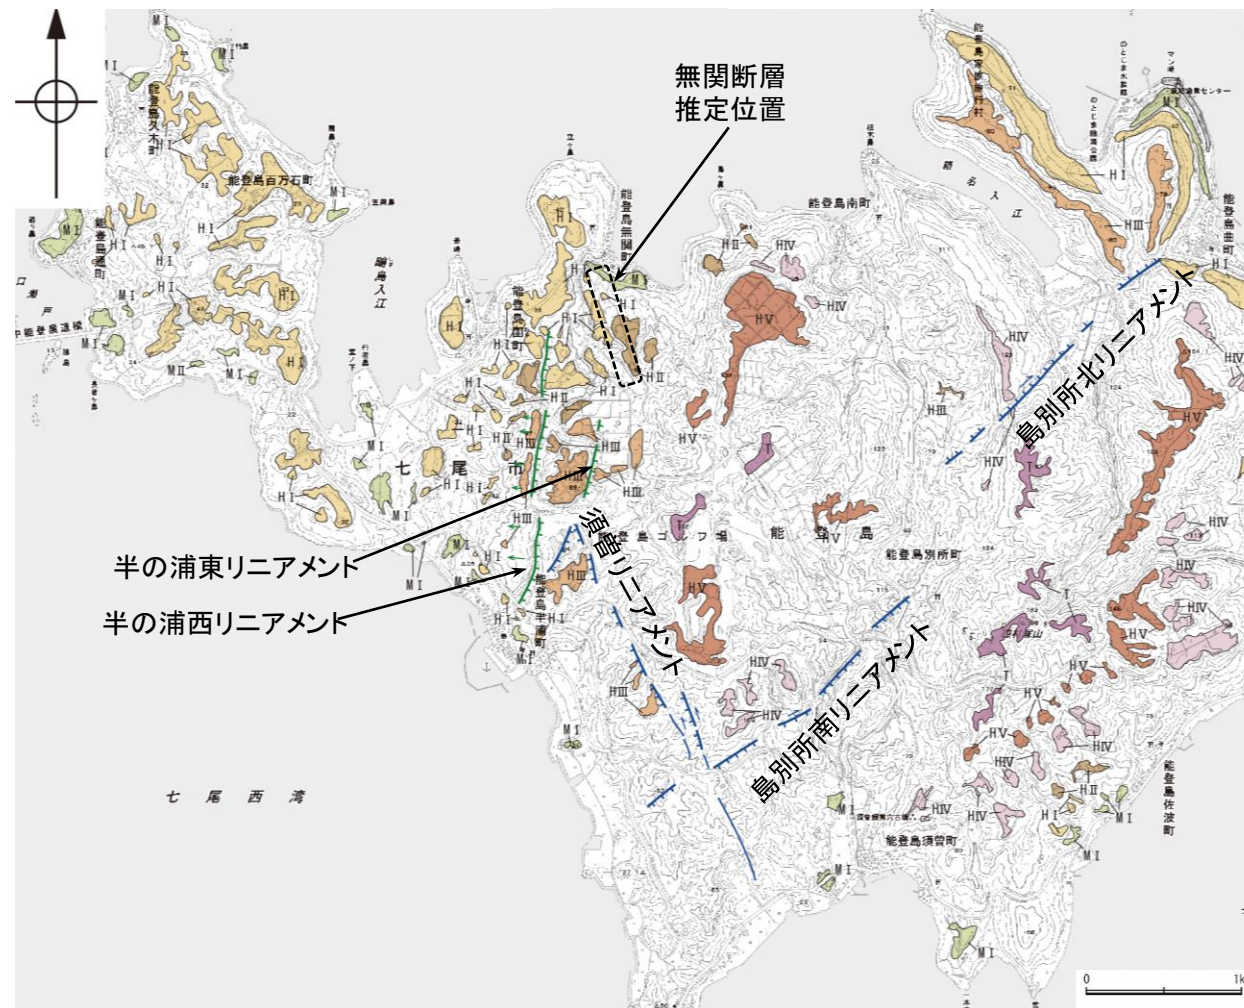
リニアメント・変動地形分布図

- 無関断層については、図示された位置に崖地形が認められるものの、その崖面は開析され、ほぼ高位段丘Ⅰ面とⅡ面との段丘崖に位置するとともに、北部では、崖地形の両側に分布する高位段丘Ⅰ面に高度差は認められないことから、リニアメント・変動地形は判読されない(次頁)。
- 島別所北リニアメントは約2.2km区間に判読され、これは小起伏面において北側低下の急崖、鞍部からなるDランクのリニアメント・変動地形である。島別所北リニアメントを挟んで分布する高位段丘Ⅳ面には、高度差は認められず、また、島別所北リニアメントの北東方延長位置を挟んで、高位段丘Ⅰ面に高度差は認められない(次頁, P.195)。

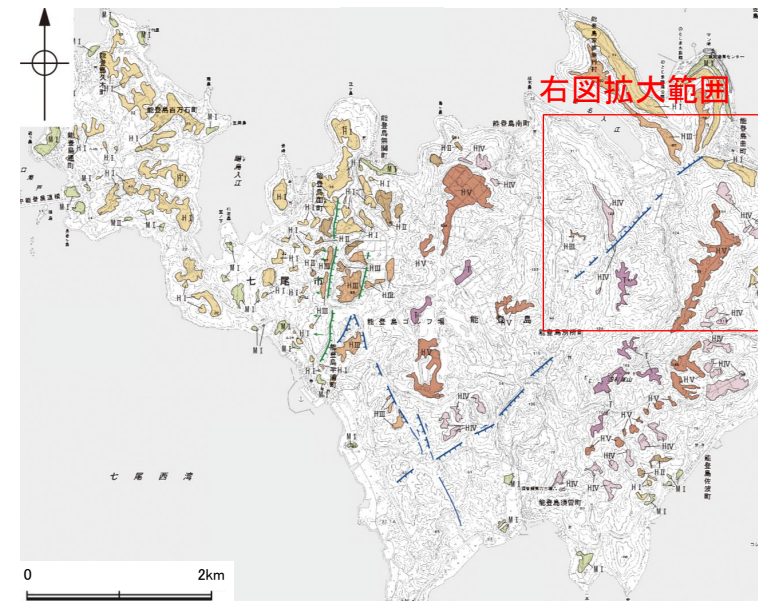
位置図

○島別所北リニアメント周辺の地形について、空中写真判読及び航空レーザ計測データによれば、小起伏面において北側低下の急崖、鞍部が判読される。
