## 2.6.6.1.2 七尾湾調査海域の断層

## 2.6.6.1.2 (1) 七尾湾調査海域の断層の文献調査

### 2.6.6.1.3 能登島半の浦断層帯の端部

## 2.6.6.2 無関断層・島別所北リニアメント

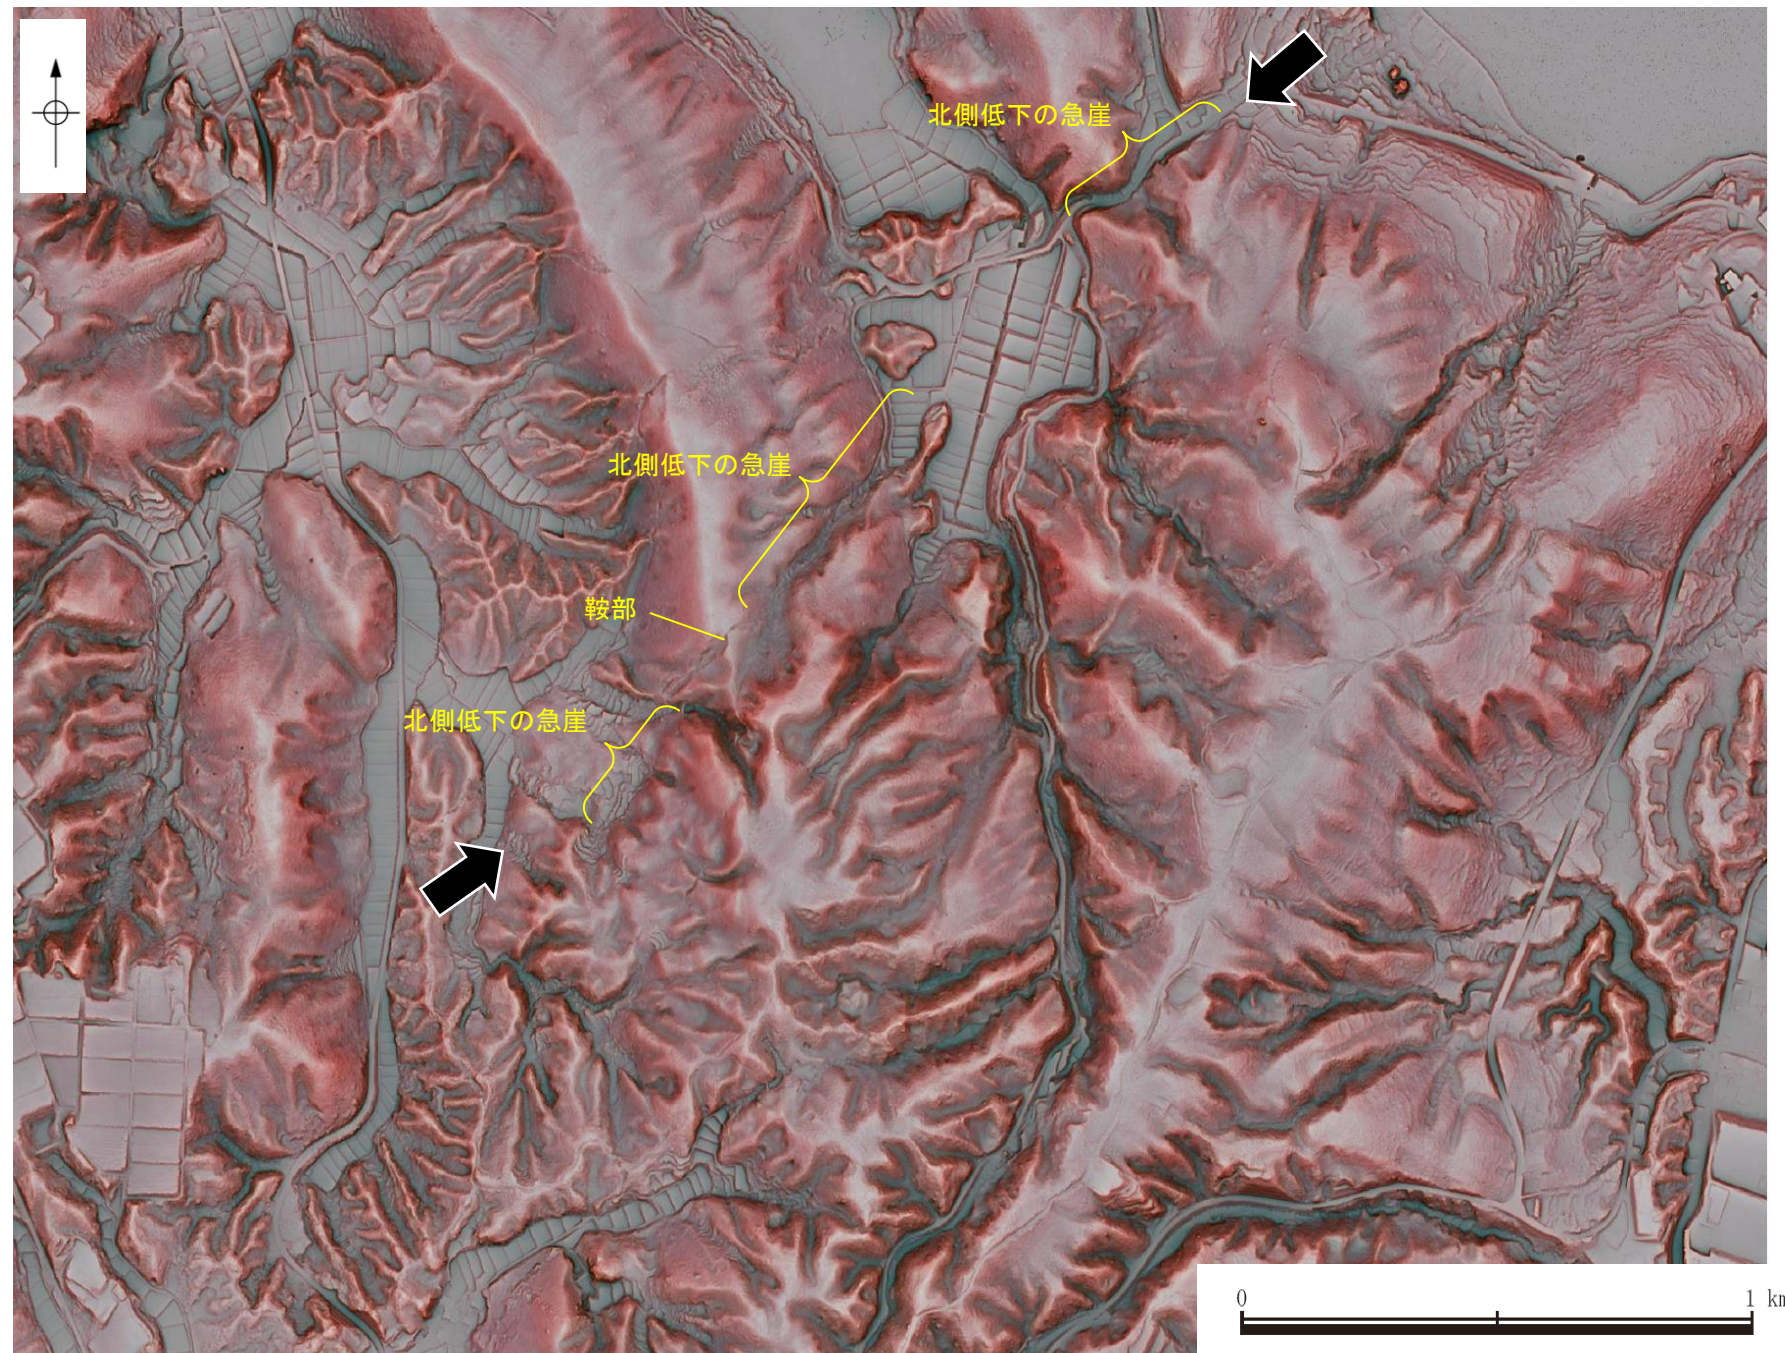
リニアメント・変動地形の地形要素

○島別所北リニアメント周辺の地形について、空中写真判読及び航空レーザ計測データによれば、小起伏面において北側低下の急崖、鞍部が判読される。

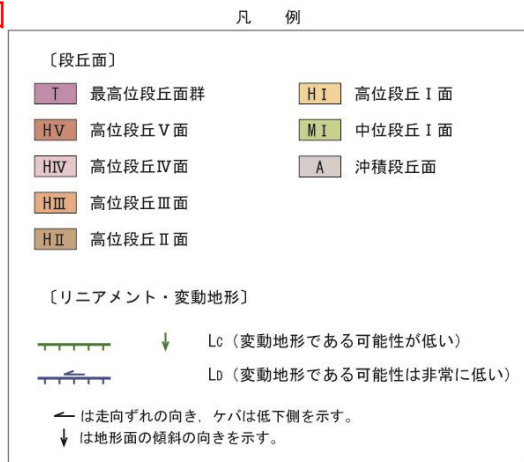
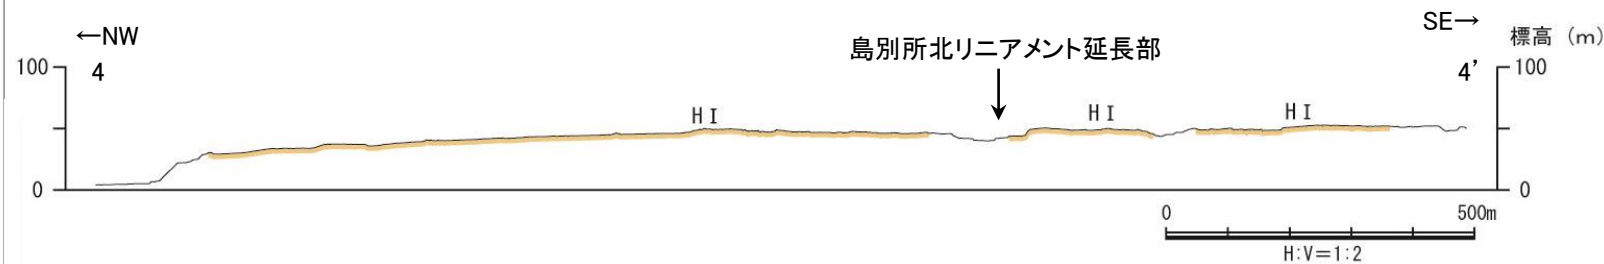
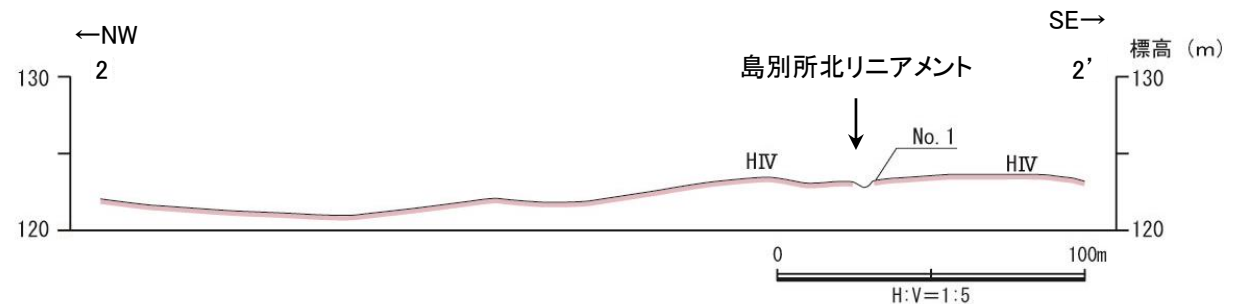
地形断面図(航空レーザ計測データにより作成)

○島別所北リニアメントを挟んで分布する高位段丘IV面には、高度差は認められない。表層に赤褐色土壌が認められ、その下位には、砂混じりのシルト・粘土からなる構成層が確認された。

○また、島別所北リニアメントの北東方延長位置を挟んで、高位段丘I面に高度差は認められない

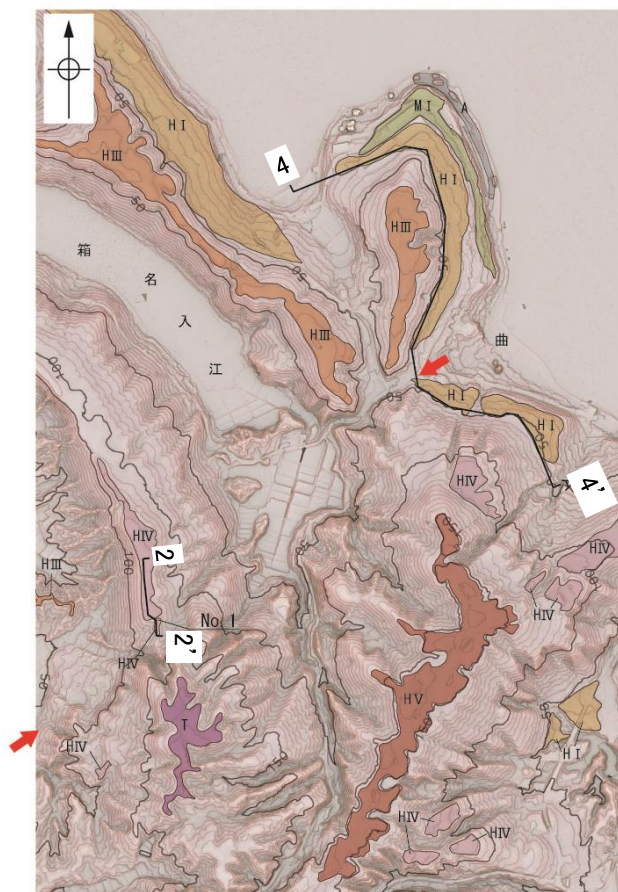
赤色立体地図(航空レーザ計測データにより作成)

この図は、航空レーザ計測データから作成した赤色立体地図(等高線は5m間隔)を使用したものである。

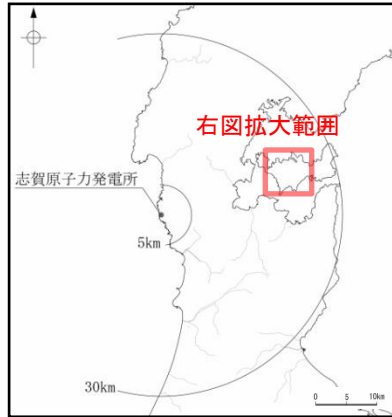
位置図

○本地域周辺には、岩稲階の別所岳安山岩類の安山岩及び安山岩質火砕岩(凝灰角礫岩), 音川階の和倉珪藻泥岩層, 更新世の中位段丘堆積層, 上部更新統～完新統の沖積層が分布する。

○島別所北リニアメント沿いには, これに対応する断層は認められない。

○また, 島別所北リニアメントとして判読した小起伏面の急崖直下及び近傍では, 和倉珪藻泥岩がほぼ水平に分布している(次頁)。

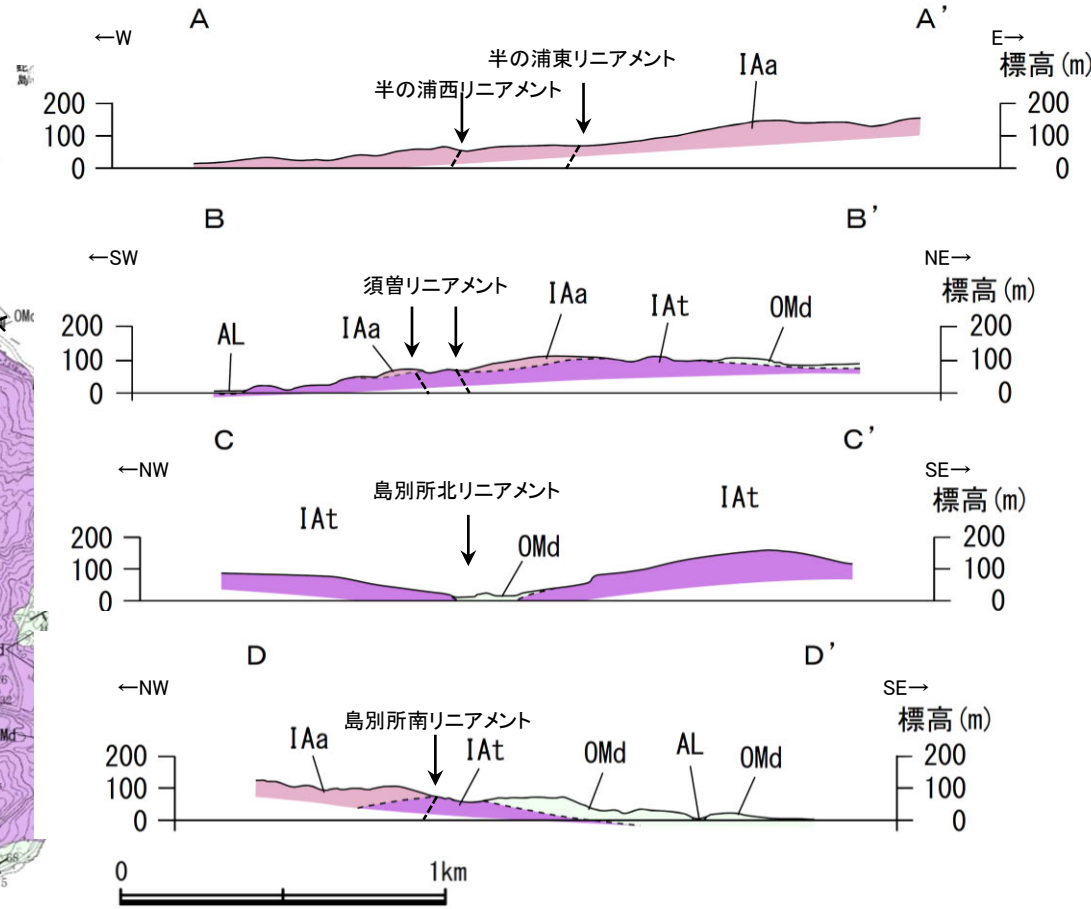
地質断面図

○島別所北リニアメントとして判読した小起伏面の急崖直下及び近傍では、中新世の和倉珪藻泥岩層がほぼ水平に分布している。

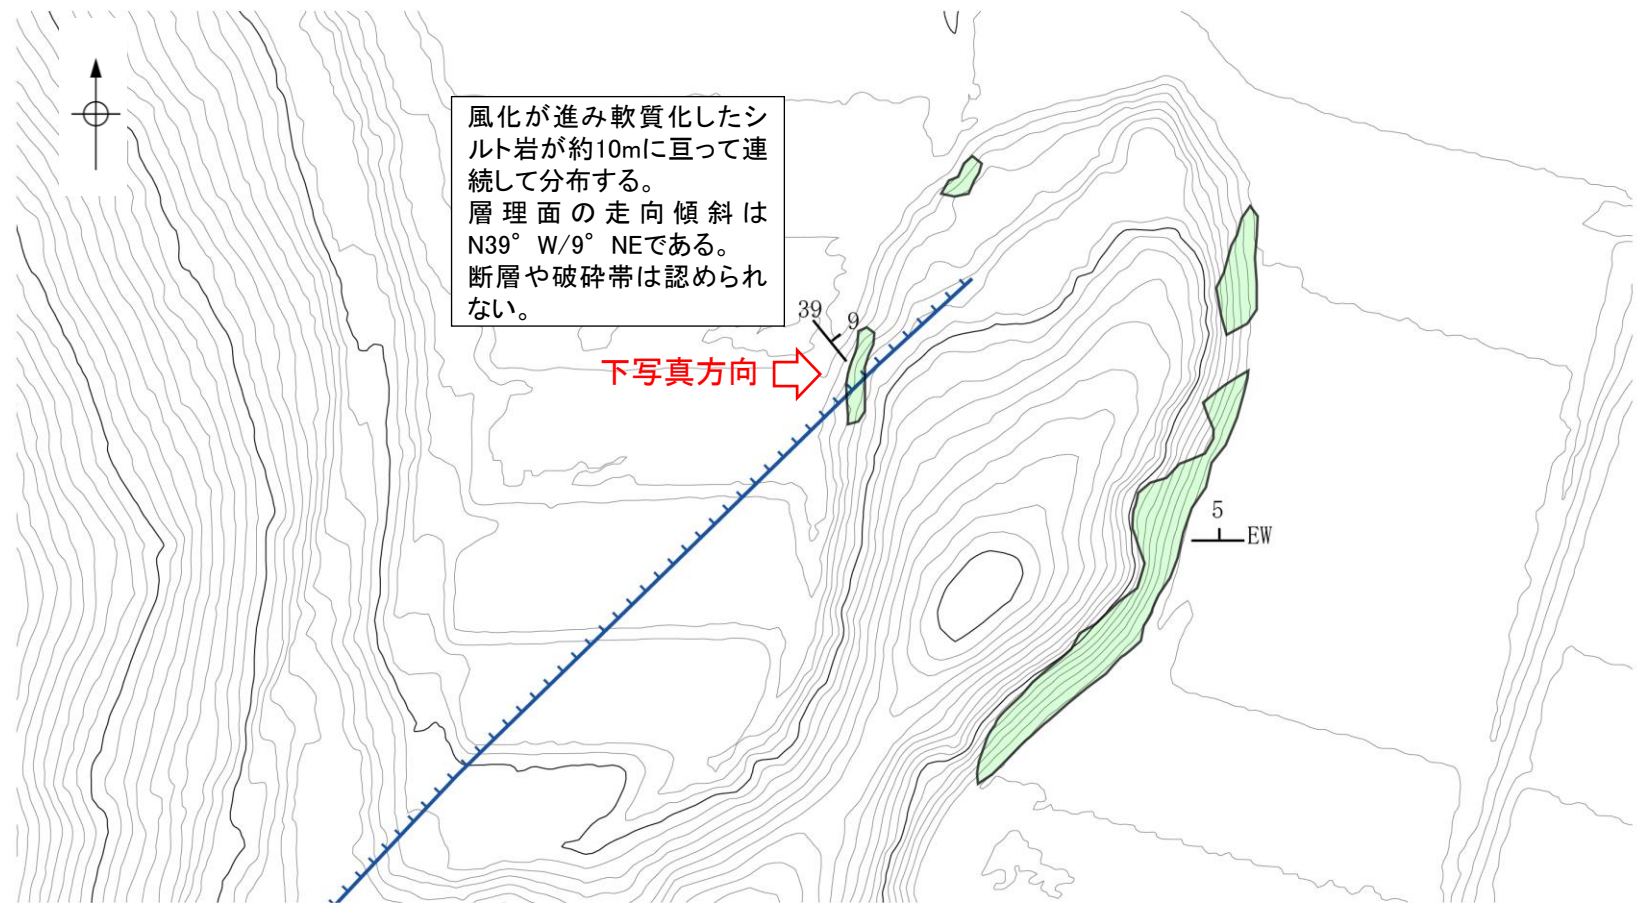
風化が進み軟質化したシルト岩が約10mに亘って連続して分布する。  
層理面の走向傾斜はN39° W/9° NEである。  
断層や破砕帯は認められない。

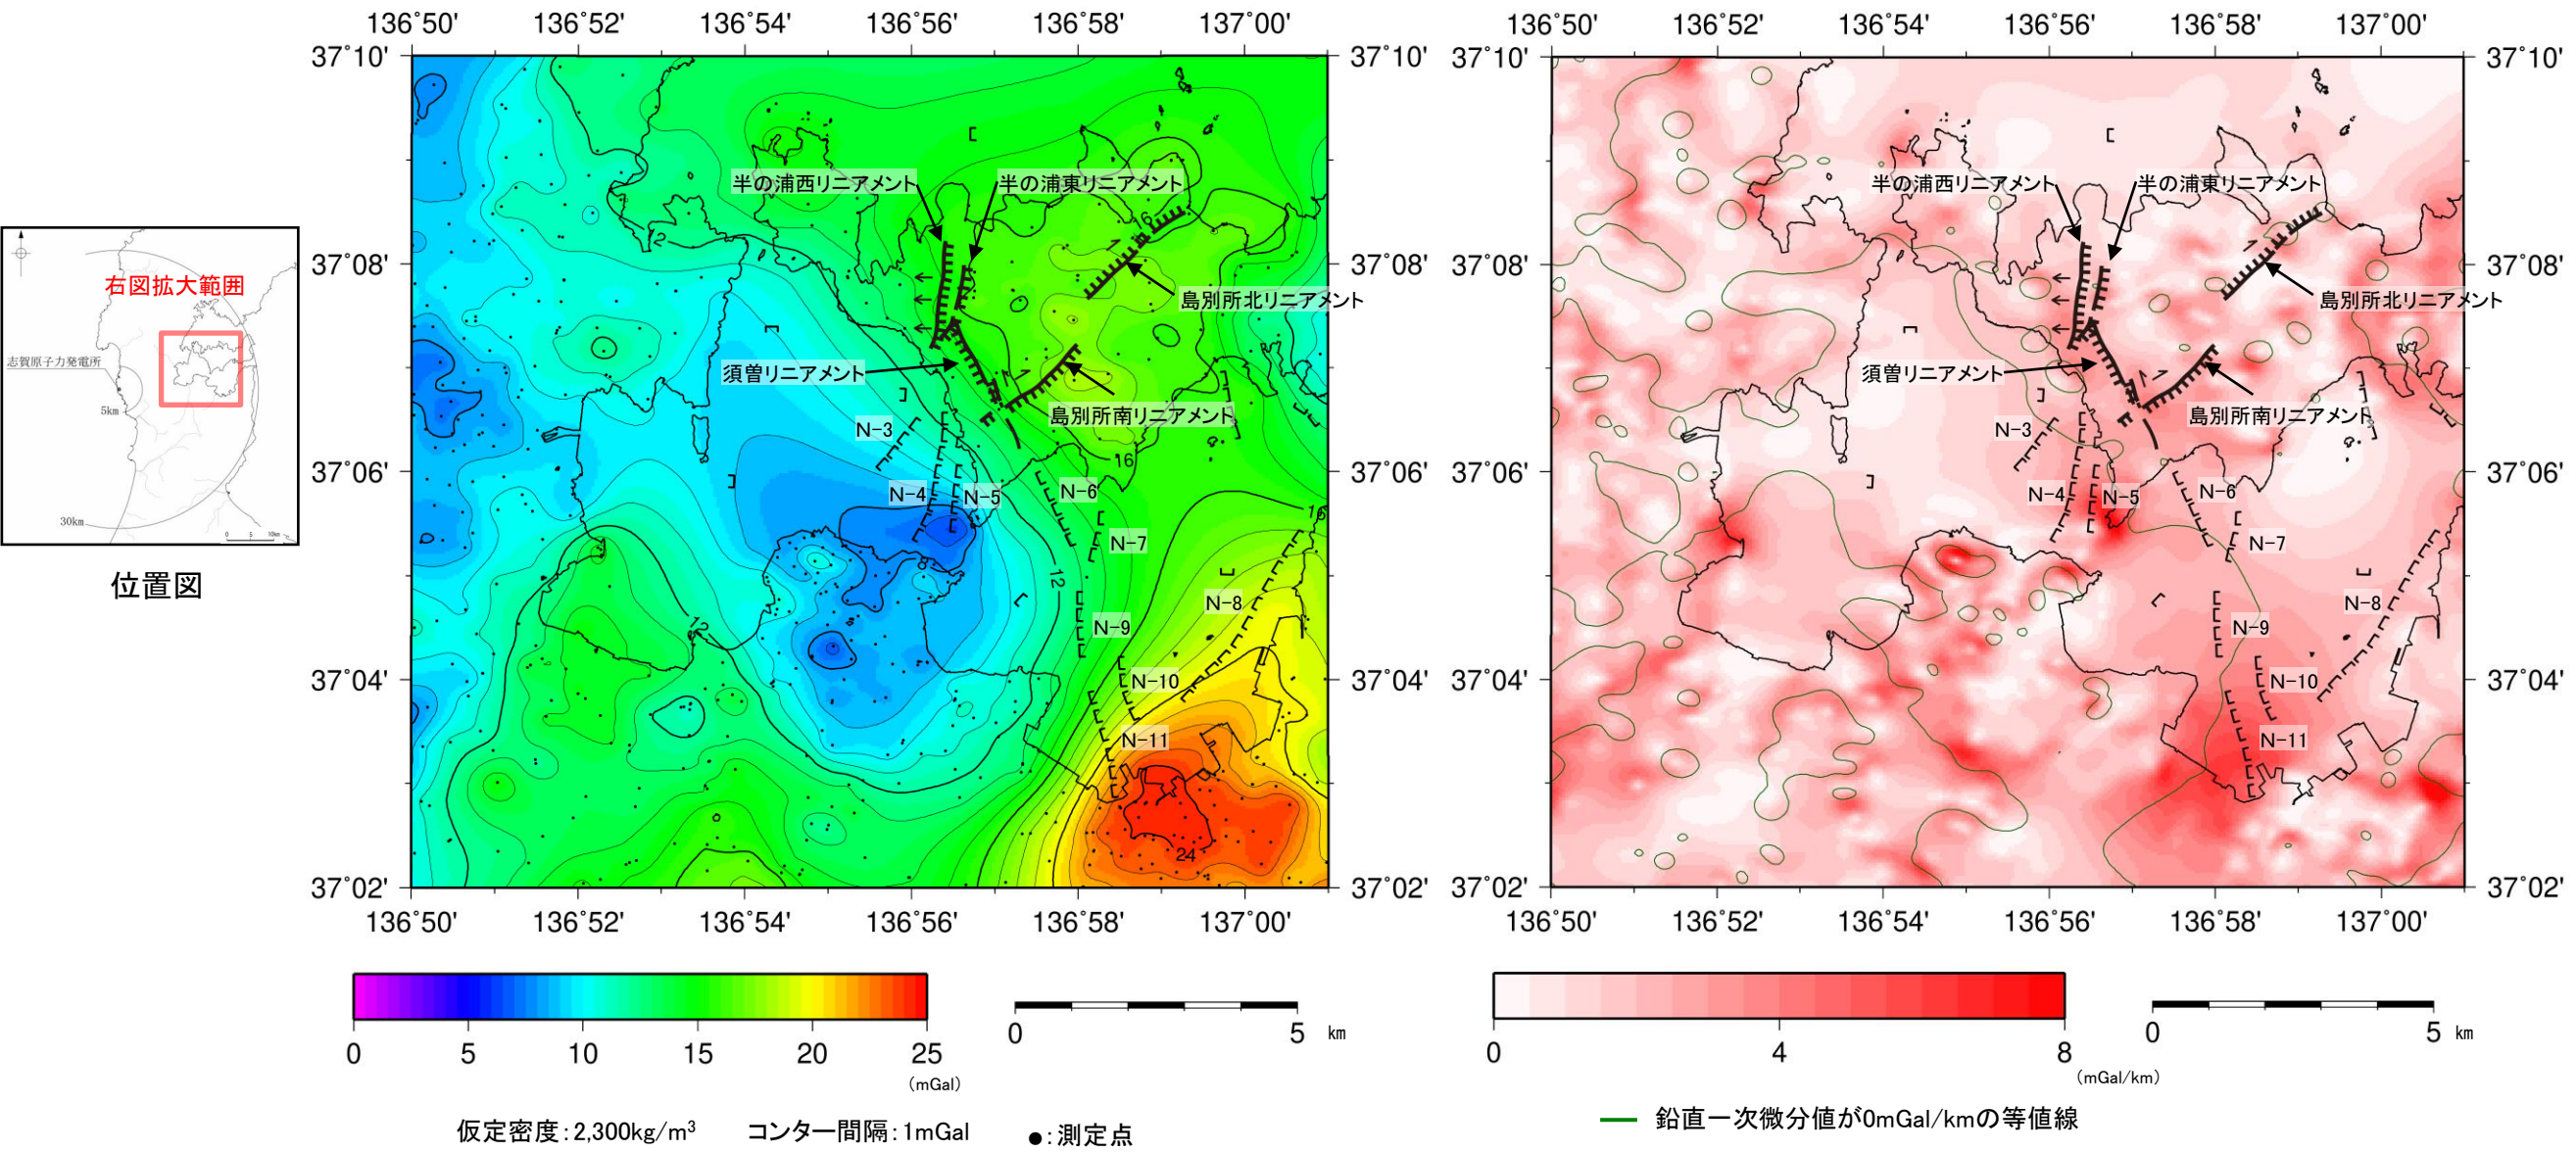
能登島の断層周辺のブーゲー異常図  
(平面トレンド成分の除去及び遮断波長0.5kmのローパスフィルター処理)

- 能登島半の浦断層帯を構成する各リニアメント及び海域の断層, さらにその付近に分布するリニアメント周辺の深部構造を確認するため, ブーゲー異常図及び水平一次微分図を作成した。
- ブーゲー異常図及び水平一次微分図によれば, 各リニアメント及び海域の断層に対応する重力異常急変部は認められない。

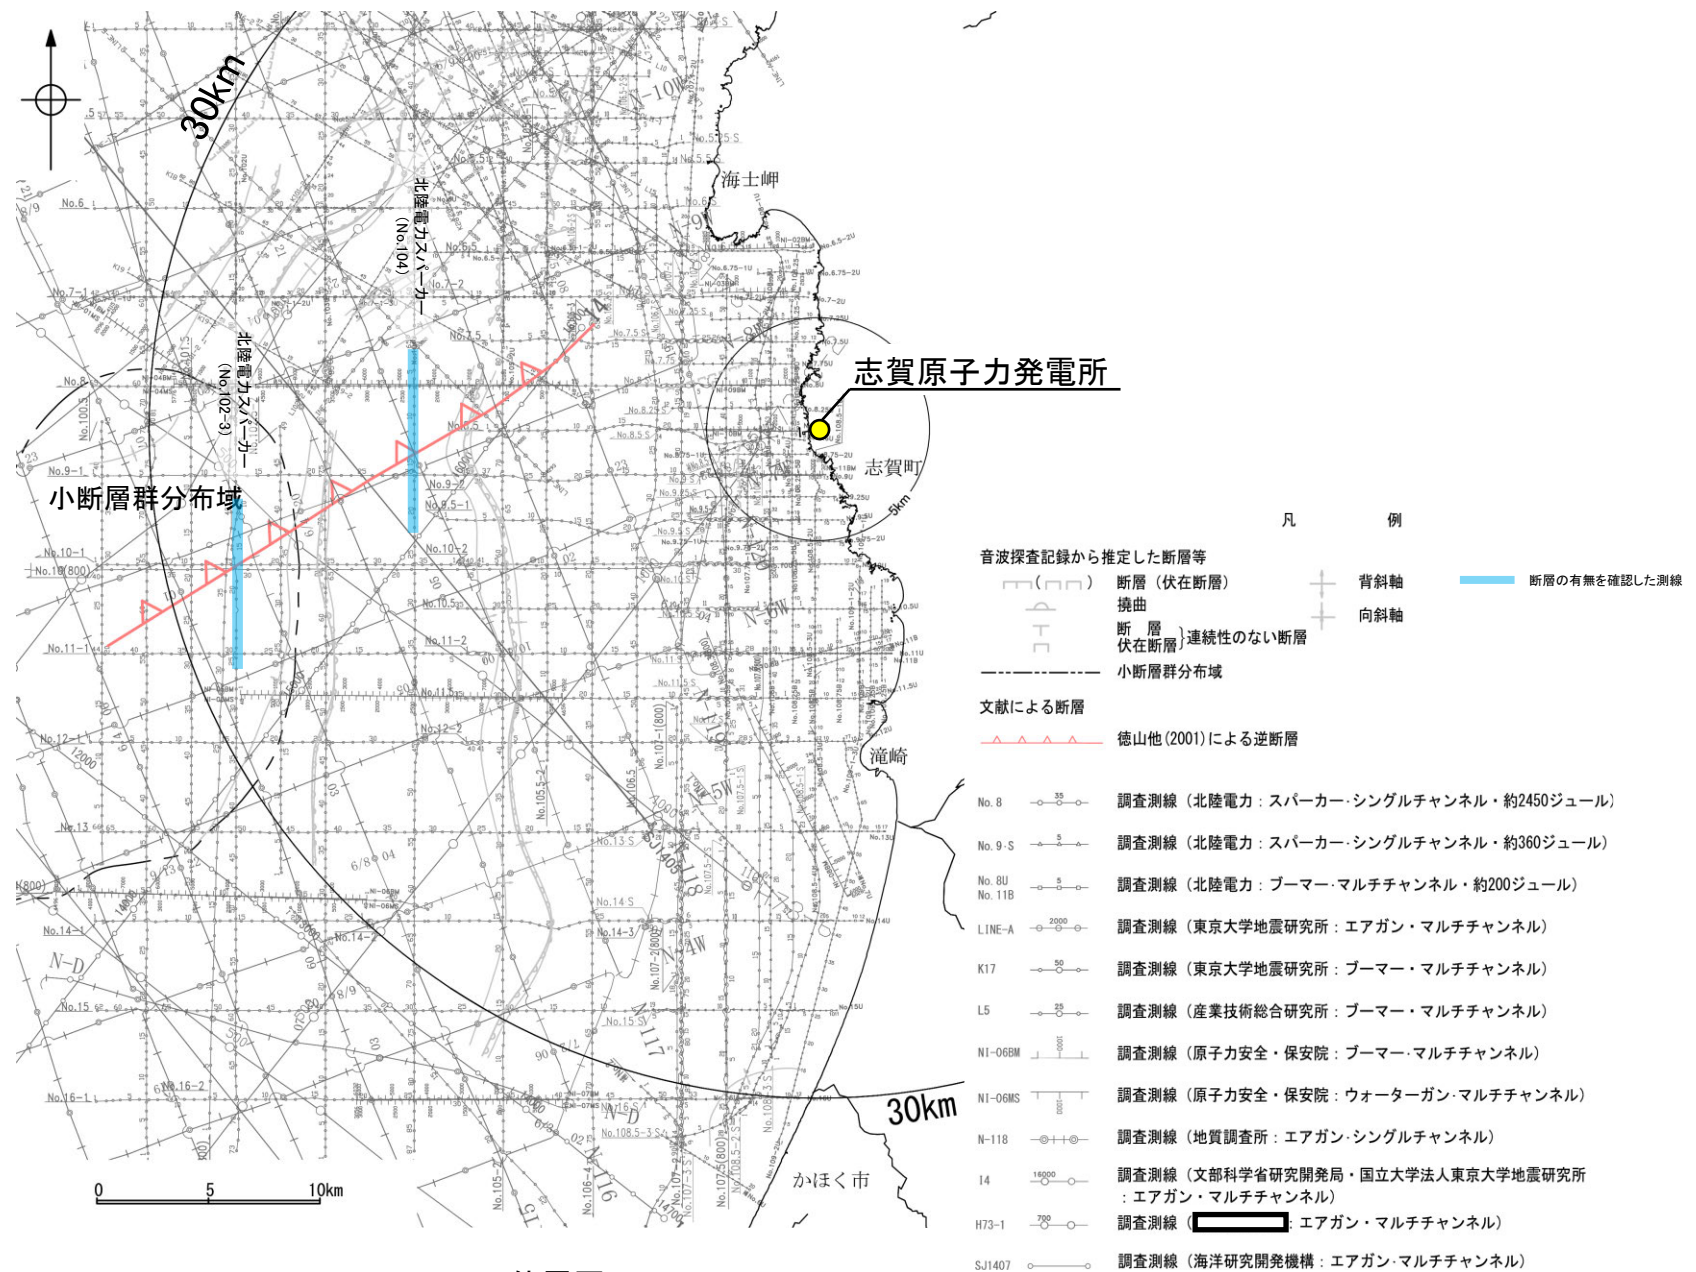
位置図

- 徳山ほか(2001)は、ENE-WSW方向、北西傾斜の逆断層を図示している。
- 岡村(2007a)は、徳山ほか(2001)の断層に対応する断層等を図示していない。
- 国交省ほか(2014)は、徳山ほか(2001)の断層に対応する断層トレースを図示していない。
- 文科省ほか(2015)は、徳山ほか(2001)の断層に対応する震源断層モデルを図示していない。

- 文献調査の結果、徳山ほか(2001)の断層は、徳山ほか(2001)では北西傾斜の逆断層が図示されているが、他の文献では図示されていない。
- 海上音波探査の結果、少なくとも第四系には徳山ほか(2001)の断層に対応する断層等を示唆するような変位、変形は認められない(P.204, 205)。
- 徳山ほか(2001)は、深部を対象とした石油開発公団によるエアガンの調査結果から断層を推定しており、当社の浅部を対象とした音波探査記録(スパーカー)には断層等は認められないことから、徳山ほか(2001)の断層に対応する構造は浅部まで連続していないと推定される。

**海上音波探査の結果、徳山ほか(2001)の断層は浅部まで連続しない断層と推定され、少なくとも第四系には相当する断層等は認められない。**

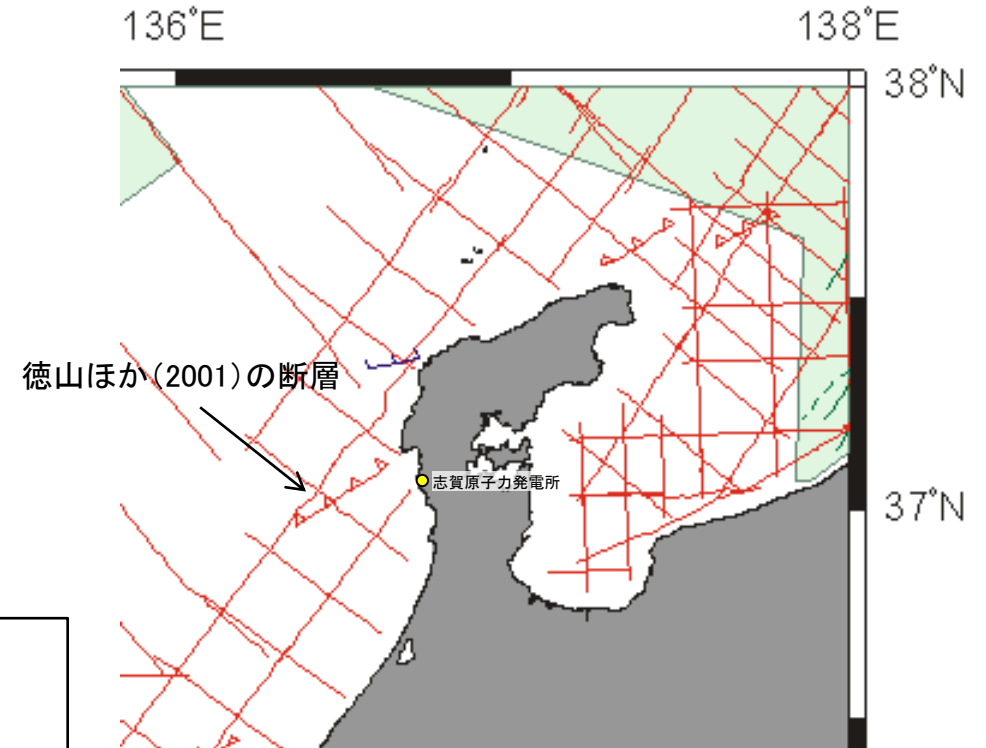
解析に使用したデータセット  
(徳山ほか(2001)に一部加筆)

- ・徳山ほか(2001)は、石油公団の音響地殻断面図等から、日本周辺海域の第四紀地質構造図を作成している。
- ・敷地の西方に、逆断層を図示しており、北東-南西の方向を有し断層面が北東に傾斜すると記載している。
- ・逆断層は、海底面を变形させていることから、第四紀の活動と解釈されるとしている。

- 徳山ほか(2001)は、石油開発公団による調査の結果から、NE-SW方向、北西傾斜の逆断層を図示している(右下図)。
- 岡村(2007a)は、徳山ほか(2001)の断層に対応する北西傾斜の逆断層を図示していない。
- 国交省ほか(2014)は、徳山ほか(2001)の断層に対応する断層トレースを図示していない。
- 文科省ほか(2015)は、徳山ほか(2001)の断層に対応する震源断層モデルを図示していない。

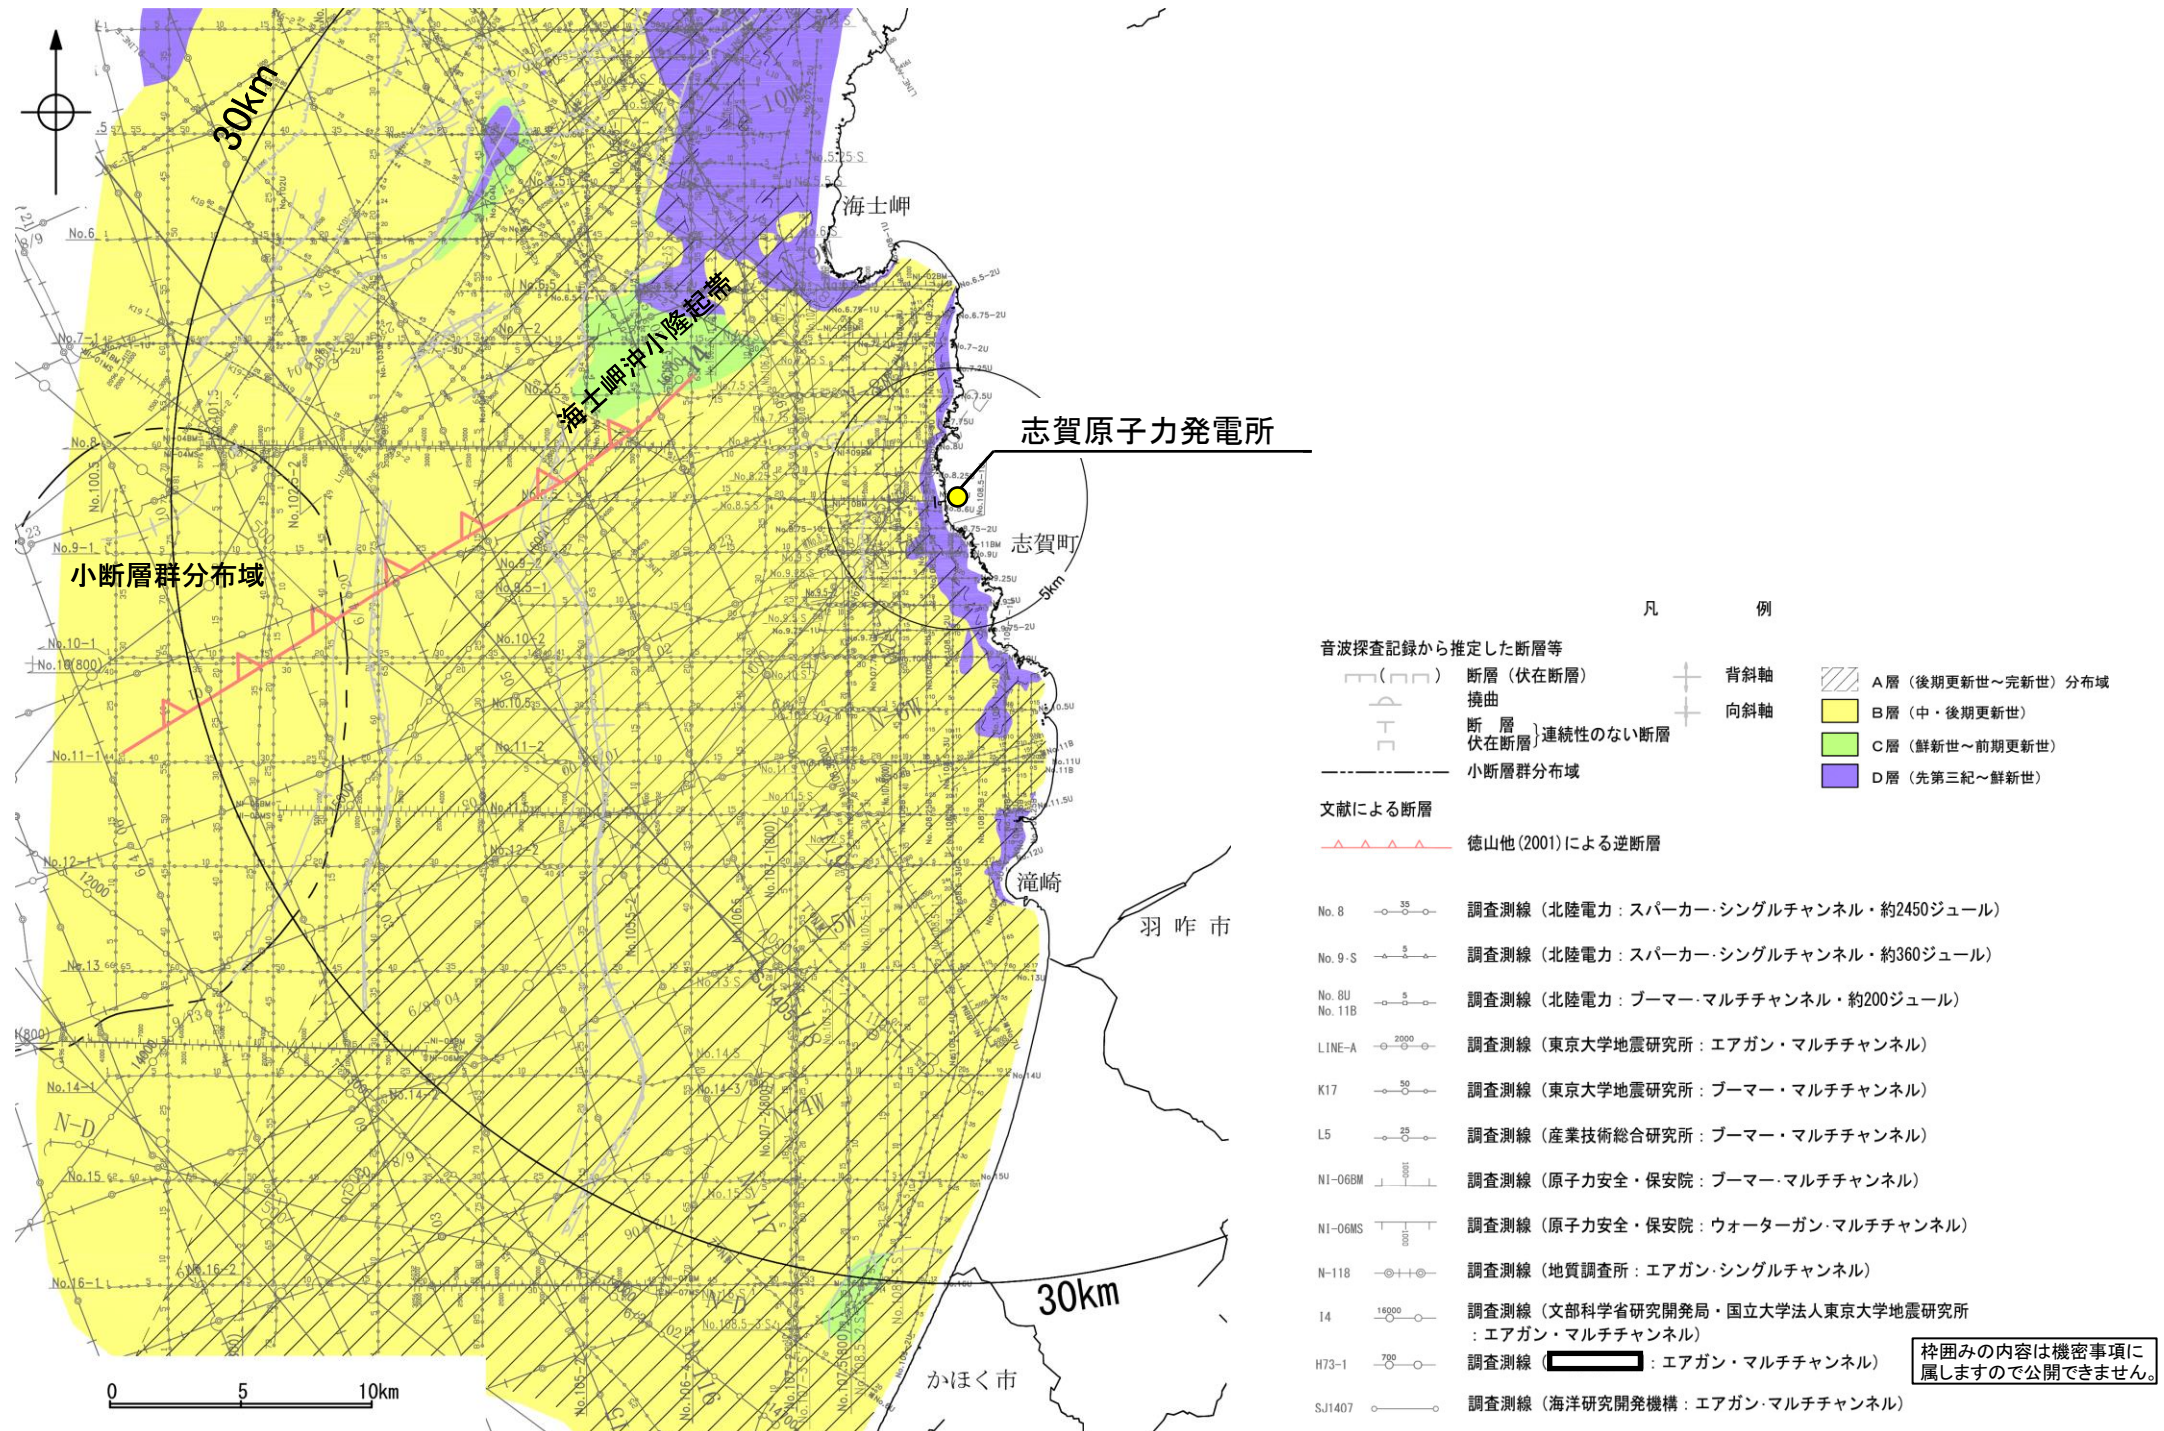
徳山ほか(2001)の断層周辺の地質図

- 徳山ほか(2001)の断層周辺には、小規模なC層の隆起(海士岬沖小隆起帯)が認められる。
- 徳山ほか(2001)の断層の北東端付近は、海士岬沖小隆起帯の南縁に位置している。

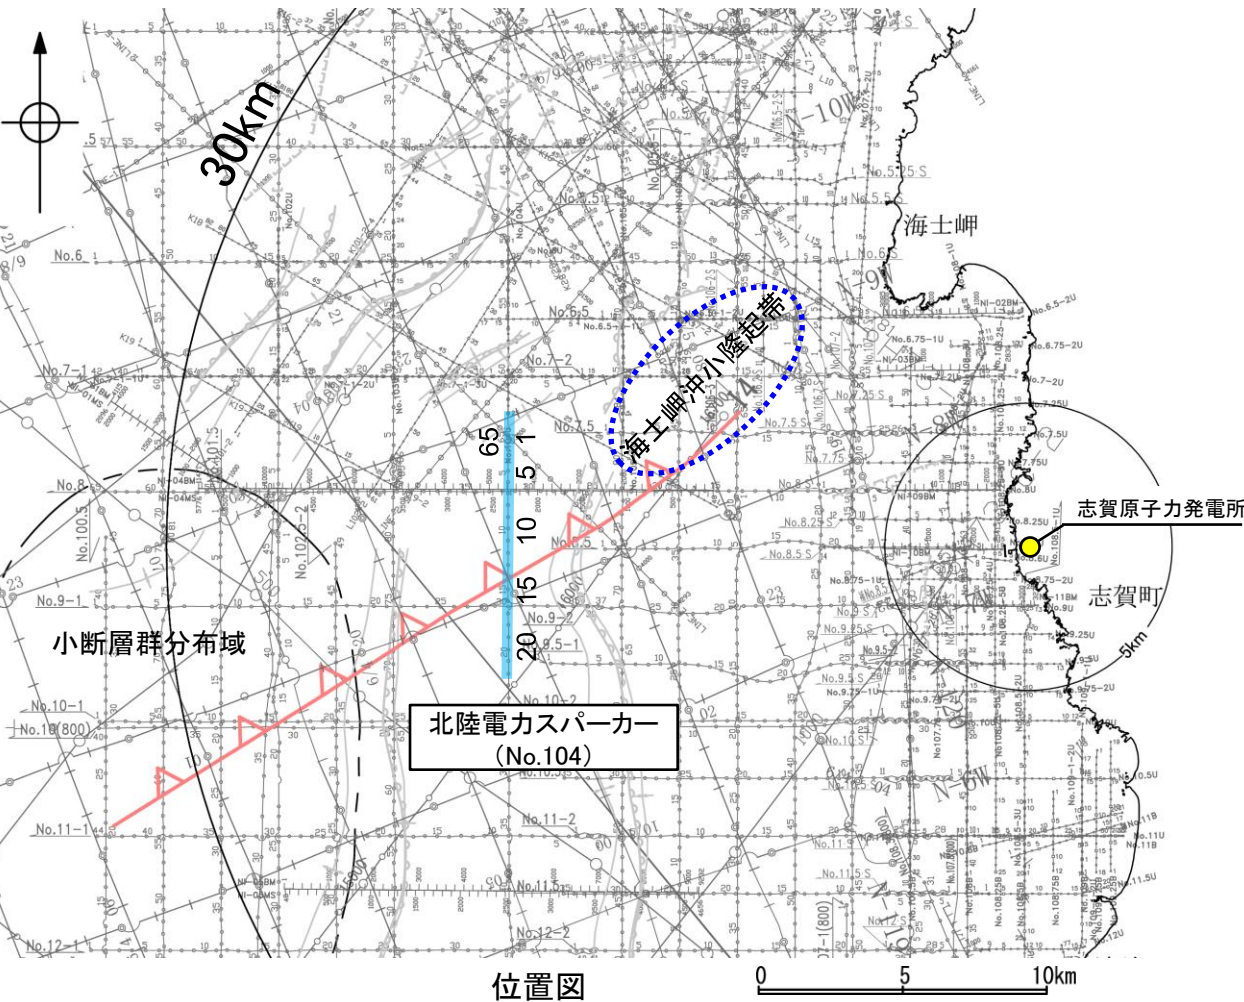
○No.104測線において、海士岬沖小隆起帯から南西方向にのびる隆起構造は認められるものの、徳山ほか(2001)の断層に対応する断層等を示唆するような変位、変形は認められない。

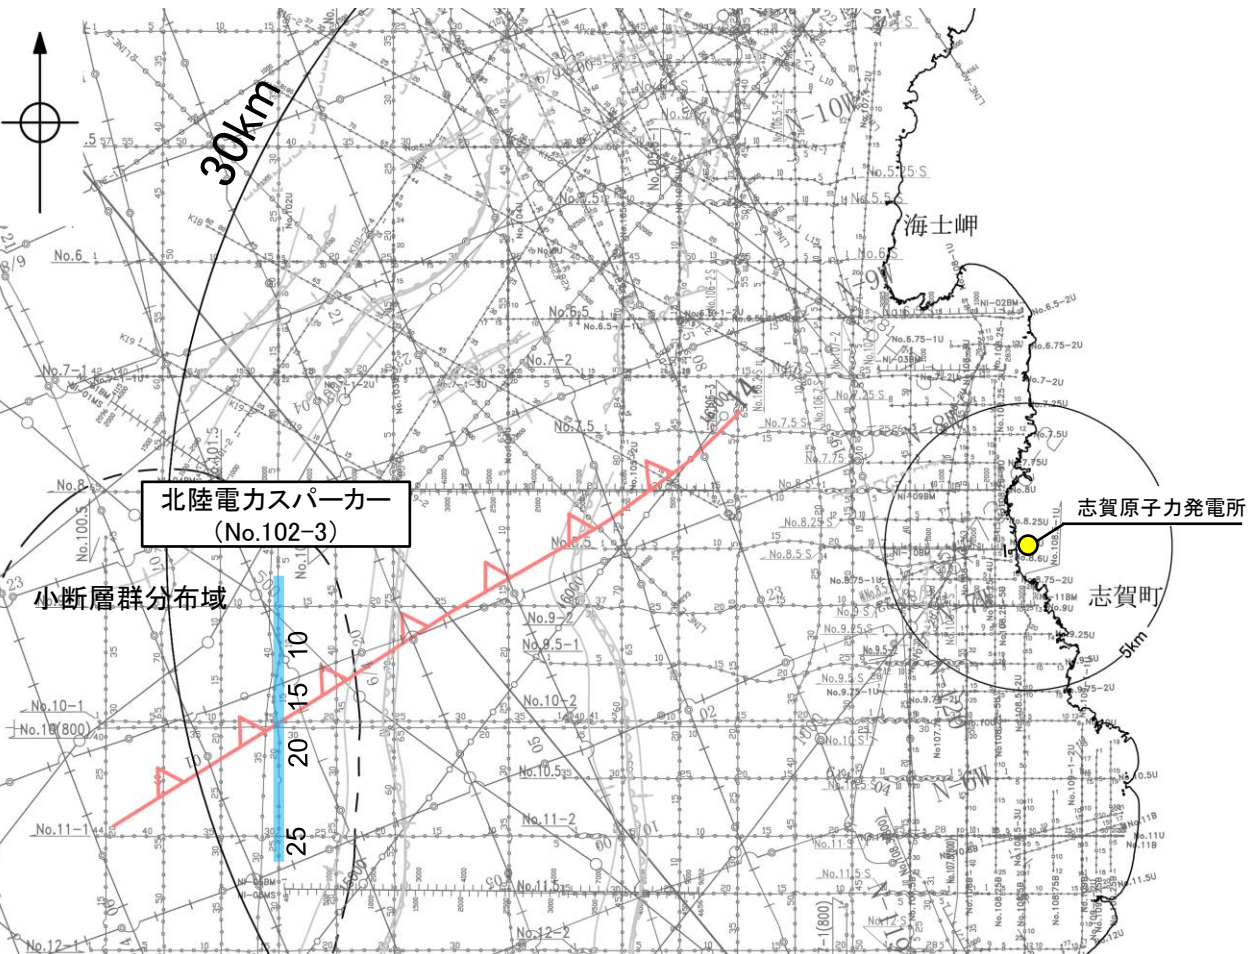
○No.102-3測線において、徳山ほか(2001)の断層に対応する北西傾斜の断層等は認められない。  
 ○なお、測点7~26付近に認められるわずかな地層の変位、変形は、小断層群であり、隆起運動に伴い、表層付近に生じた局所的な応力により形成されたものと推定され、徳山ほか(2001)の断層に関連する構造ではないと判断している(深部方向まで連続しないことを確認した小断層群(P.130)の一部である)。

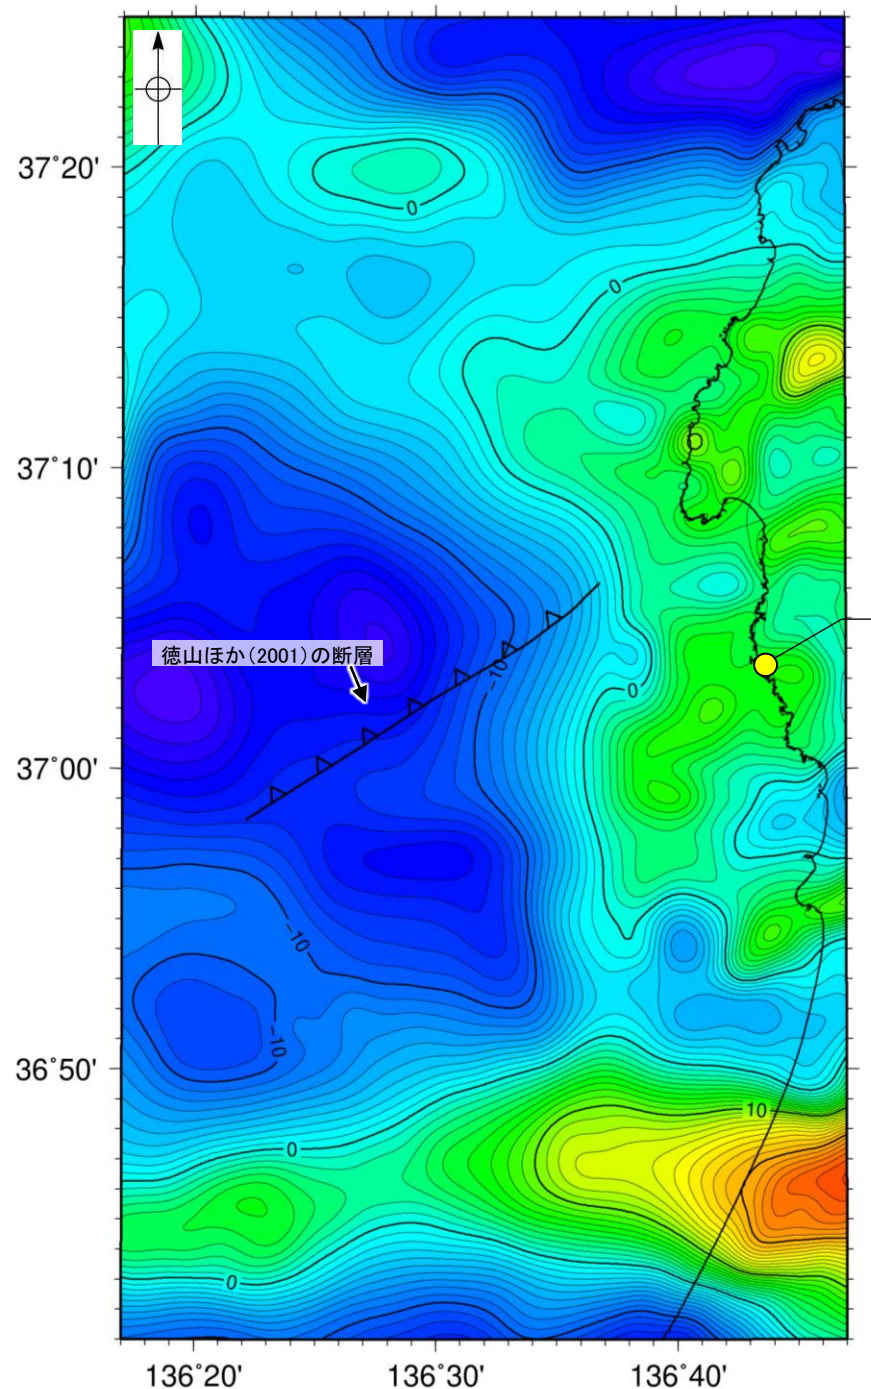
ブーゲー異常図

○ブーゲー異常図及び水平一次微分図によれば、徳山ほか(2001)の断層に対応するNE-SW走向の重力異常急変部は認められない。

仮定密度: 2,300kg/m<sup>3</sup>    コンター間隔: 1mGal    ( )断層 (伏在断層)    〓 撓曲

・ブーゲー異常図は、対象とする断層の規模、調査密度を考慮し、平面トレンド成分の除去及び遮断波長4kmのローパスフィルター処理を行っている。

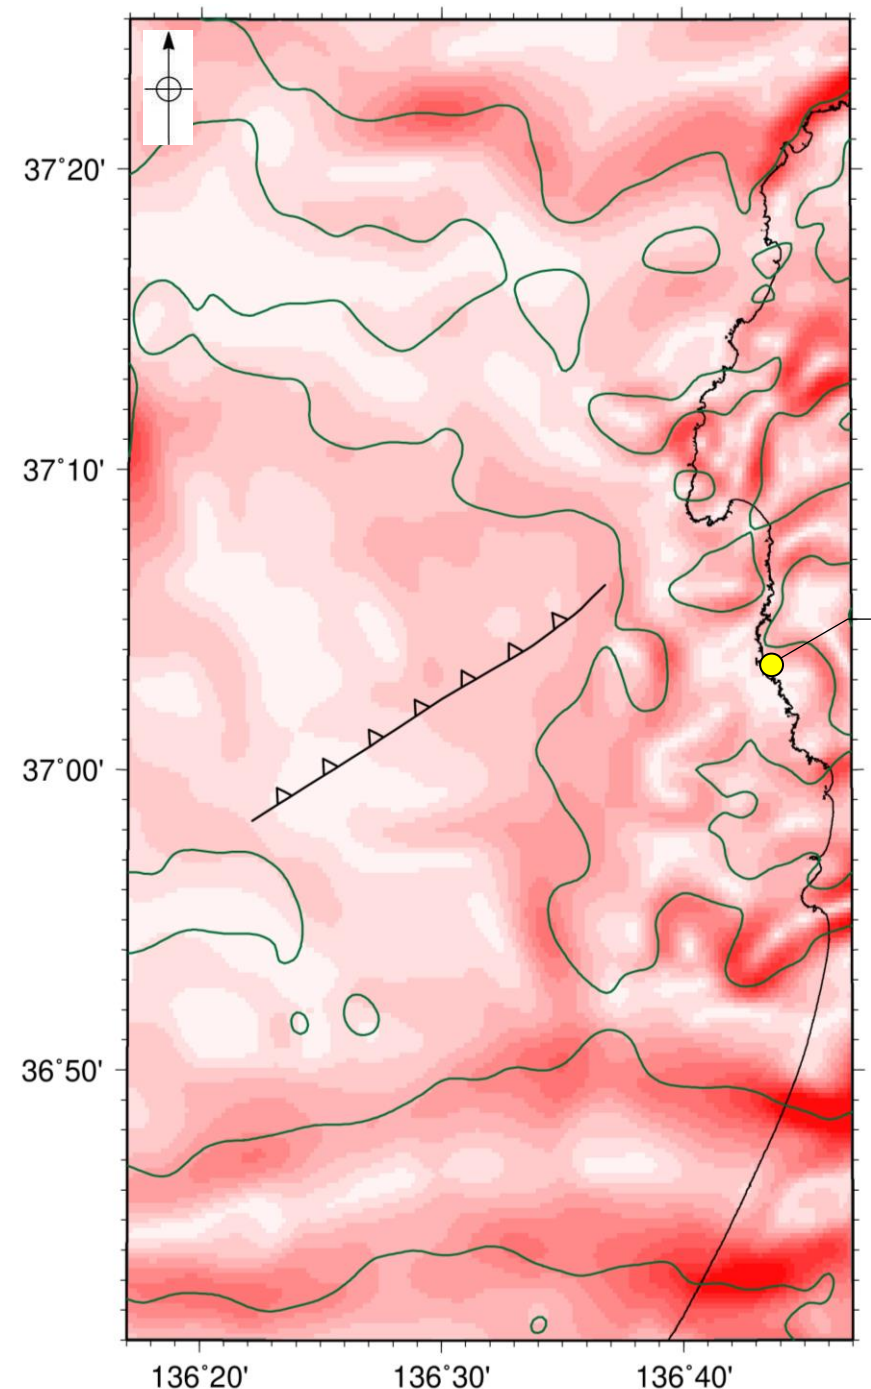
水平一次微分図

鉛直一次微分値が0mGal/kmの等値線    ( )断層 (伏在断層)    〓 撓曲

・水平一次微分図は、左のフィルター処理後のブーゲー異常図を基に作成した。

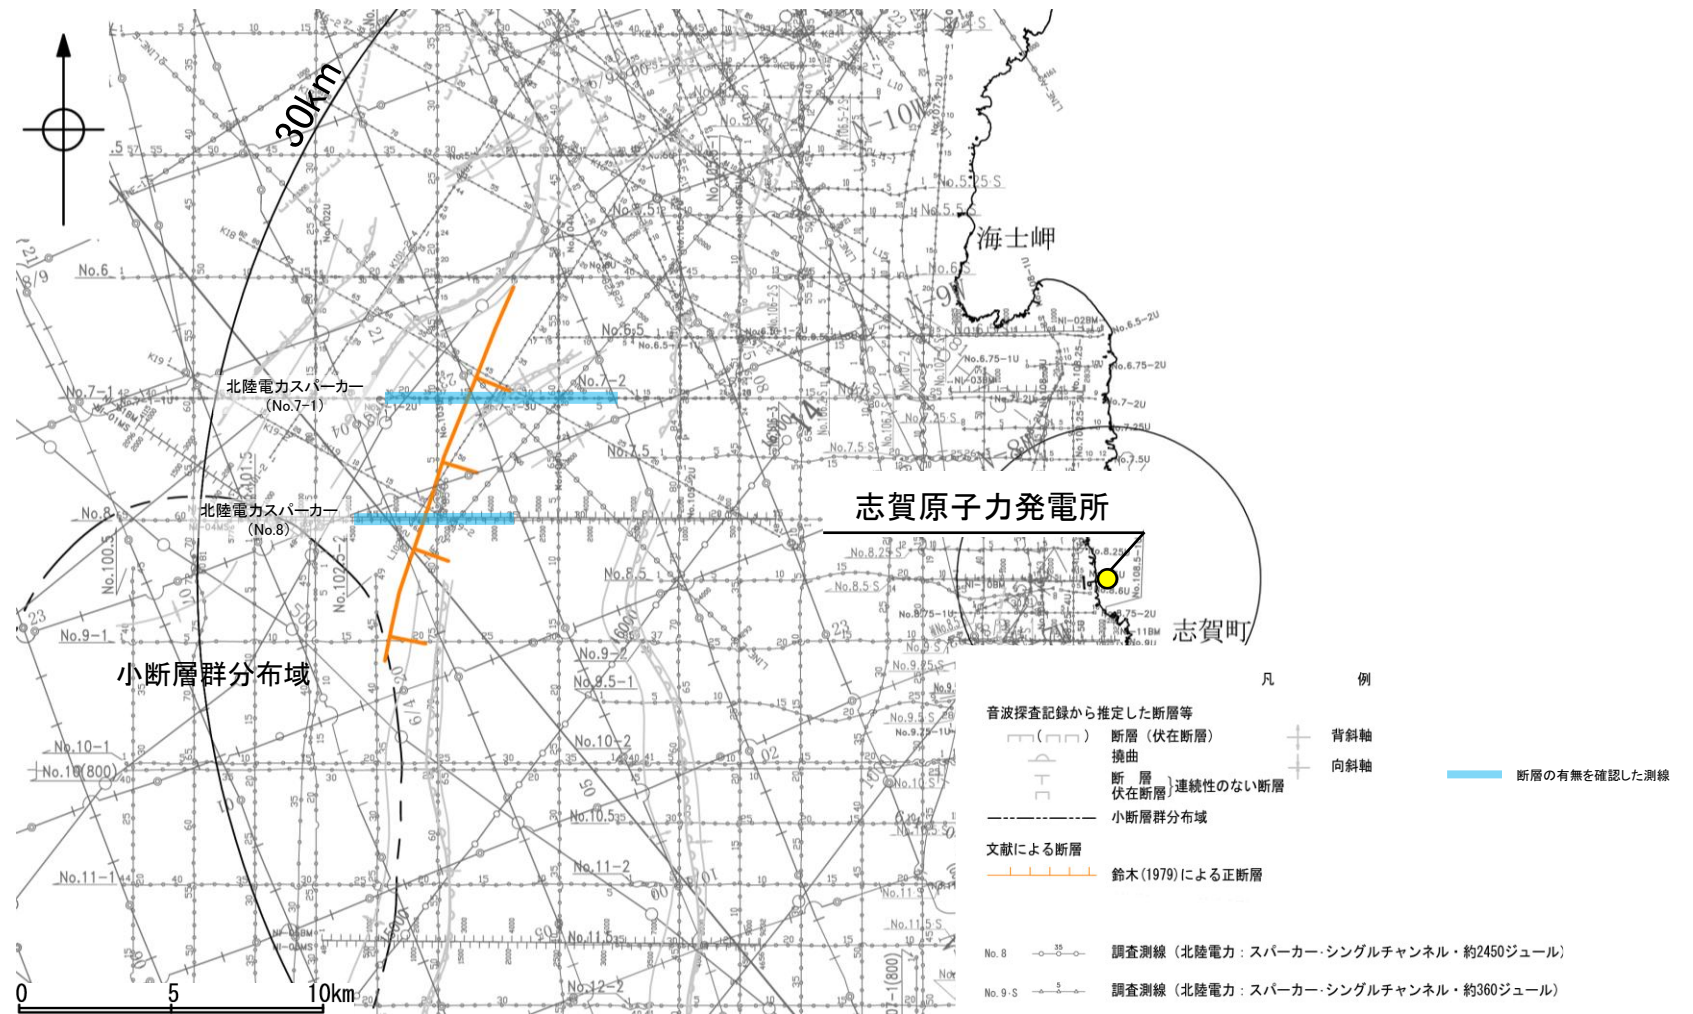
位置図

- 鈴木(1979)は、NE-SW走向、南東落ちの正断層を図示している。
- 岡村(2007a)は、鈴木(1979)の断層に対応する断層等を図示していない。
- 国交省ほか(2014)は、鈴木(1979)の断層に対応する断層トレースを図示していない。
- 文科省ほか(2015)は、鈴木(1979)の断層に対応する震源断層モデルを図示していない。

- 文献調査の結果、鈴木(1979)の断層は、鈴木(1979)では南東落ちの正断層が図示されているが、他の文献では図示されていない。
- 海上音波探査の結果、少なくとも第四系には鈴木(1979)の断層に対応する断層等を示唆するような変位、変形は認められない(P.211, 212)。
- 鈴木(1979)は、深部を対象とした石油開発公団等によるエアガンの調査結果から断層を推定しており、当社の浅部を対象とした音波探査記録(スパーカー)には断層等は認められないことから、鈴木(1979)の断層に対応する構造は浅部まで連続していないと推定される。

海上音波探査の結果、鈴木(1979)の断層は浅部まで連続しない断層と推定され、少なくとも第四系には相当する断層等は認められない。
