## 2.6.6.1.2 七尾湾調査海域の断層

## 2.6.6.1.2 (1) 七尾湾調査海域の断層の文献調査

### 2.6.6.1.3 能登島半の浦断層帯の端部

## 2.6.6.2 無関断層・島別所北リニアメント

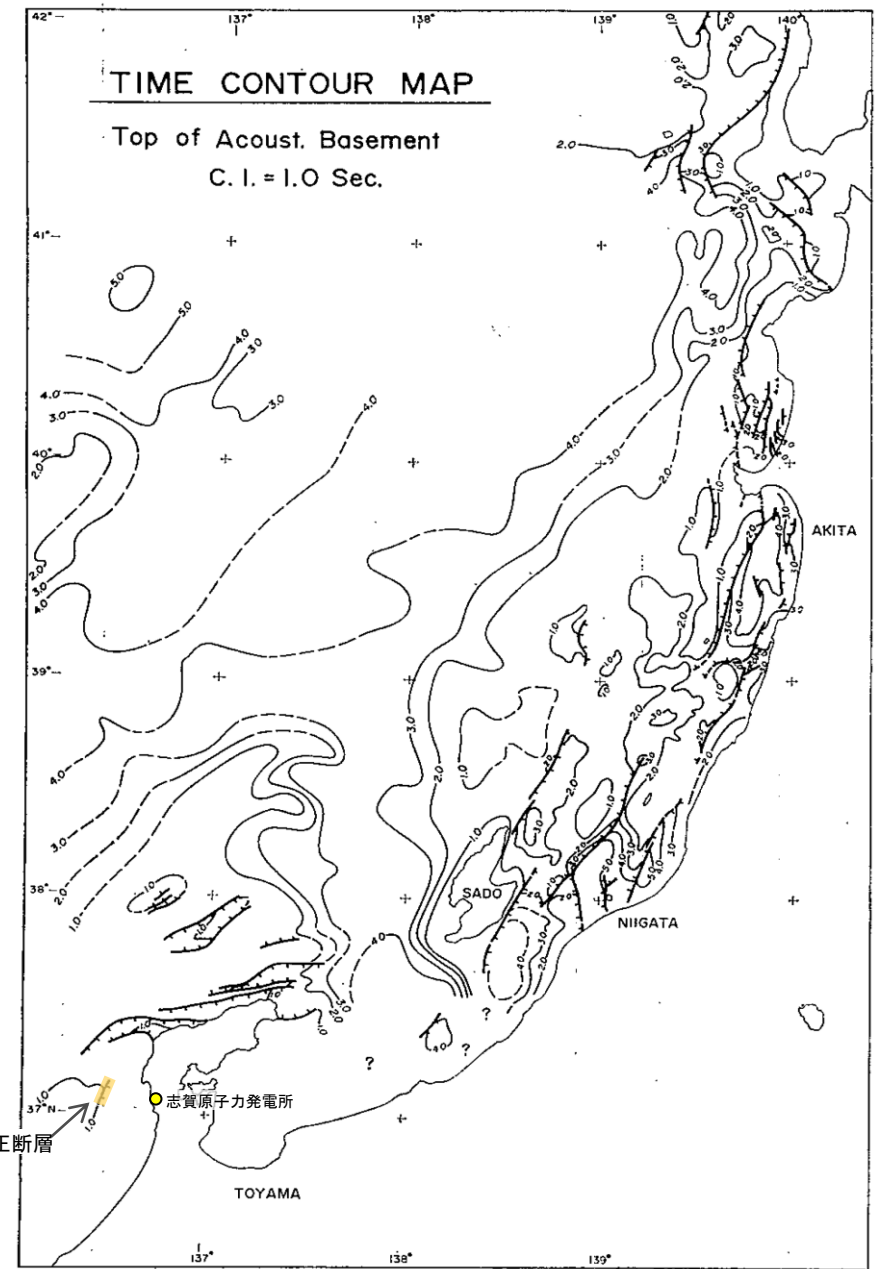
音響基盤構造解釈図(鈴木(1979)に一部加筆)

- 鈴木(1979)は、石油開発公団による調査等の結果から、NE-SW方向、南東落ちの正断層を図示している(右下図)。なお、この断層に関する詳細な断層諸元等は記載されていない。
- 岡村(2007a)は、鈴木(1979)の断層に対応する南東落ちの正断層を図示していない。
- 国交省ほか(2014)は、鈴木(1979)の断層に対応する断層トレースを図示していない。
- 文科省ほか(2015)は、鈴木(1979)の断層に対応する震源断層モデルを図示していない。

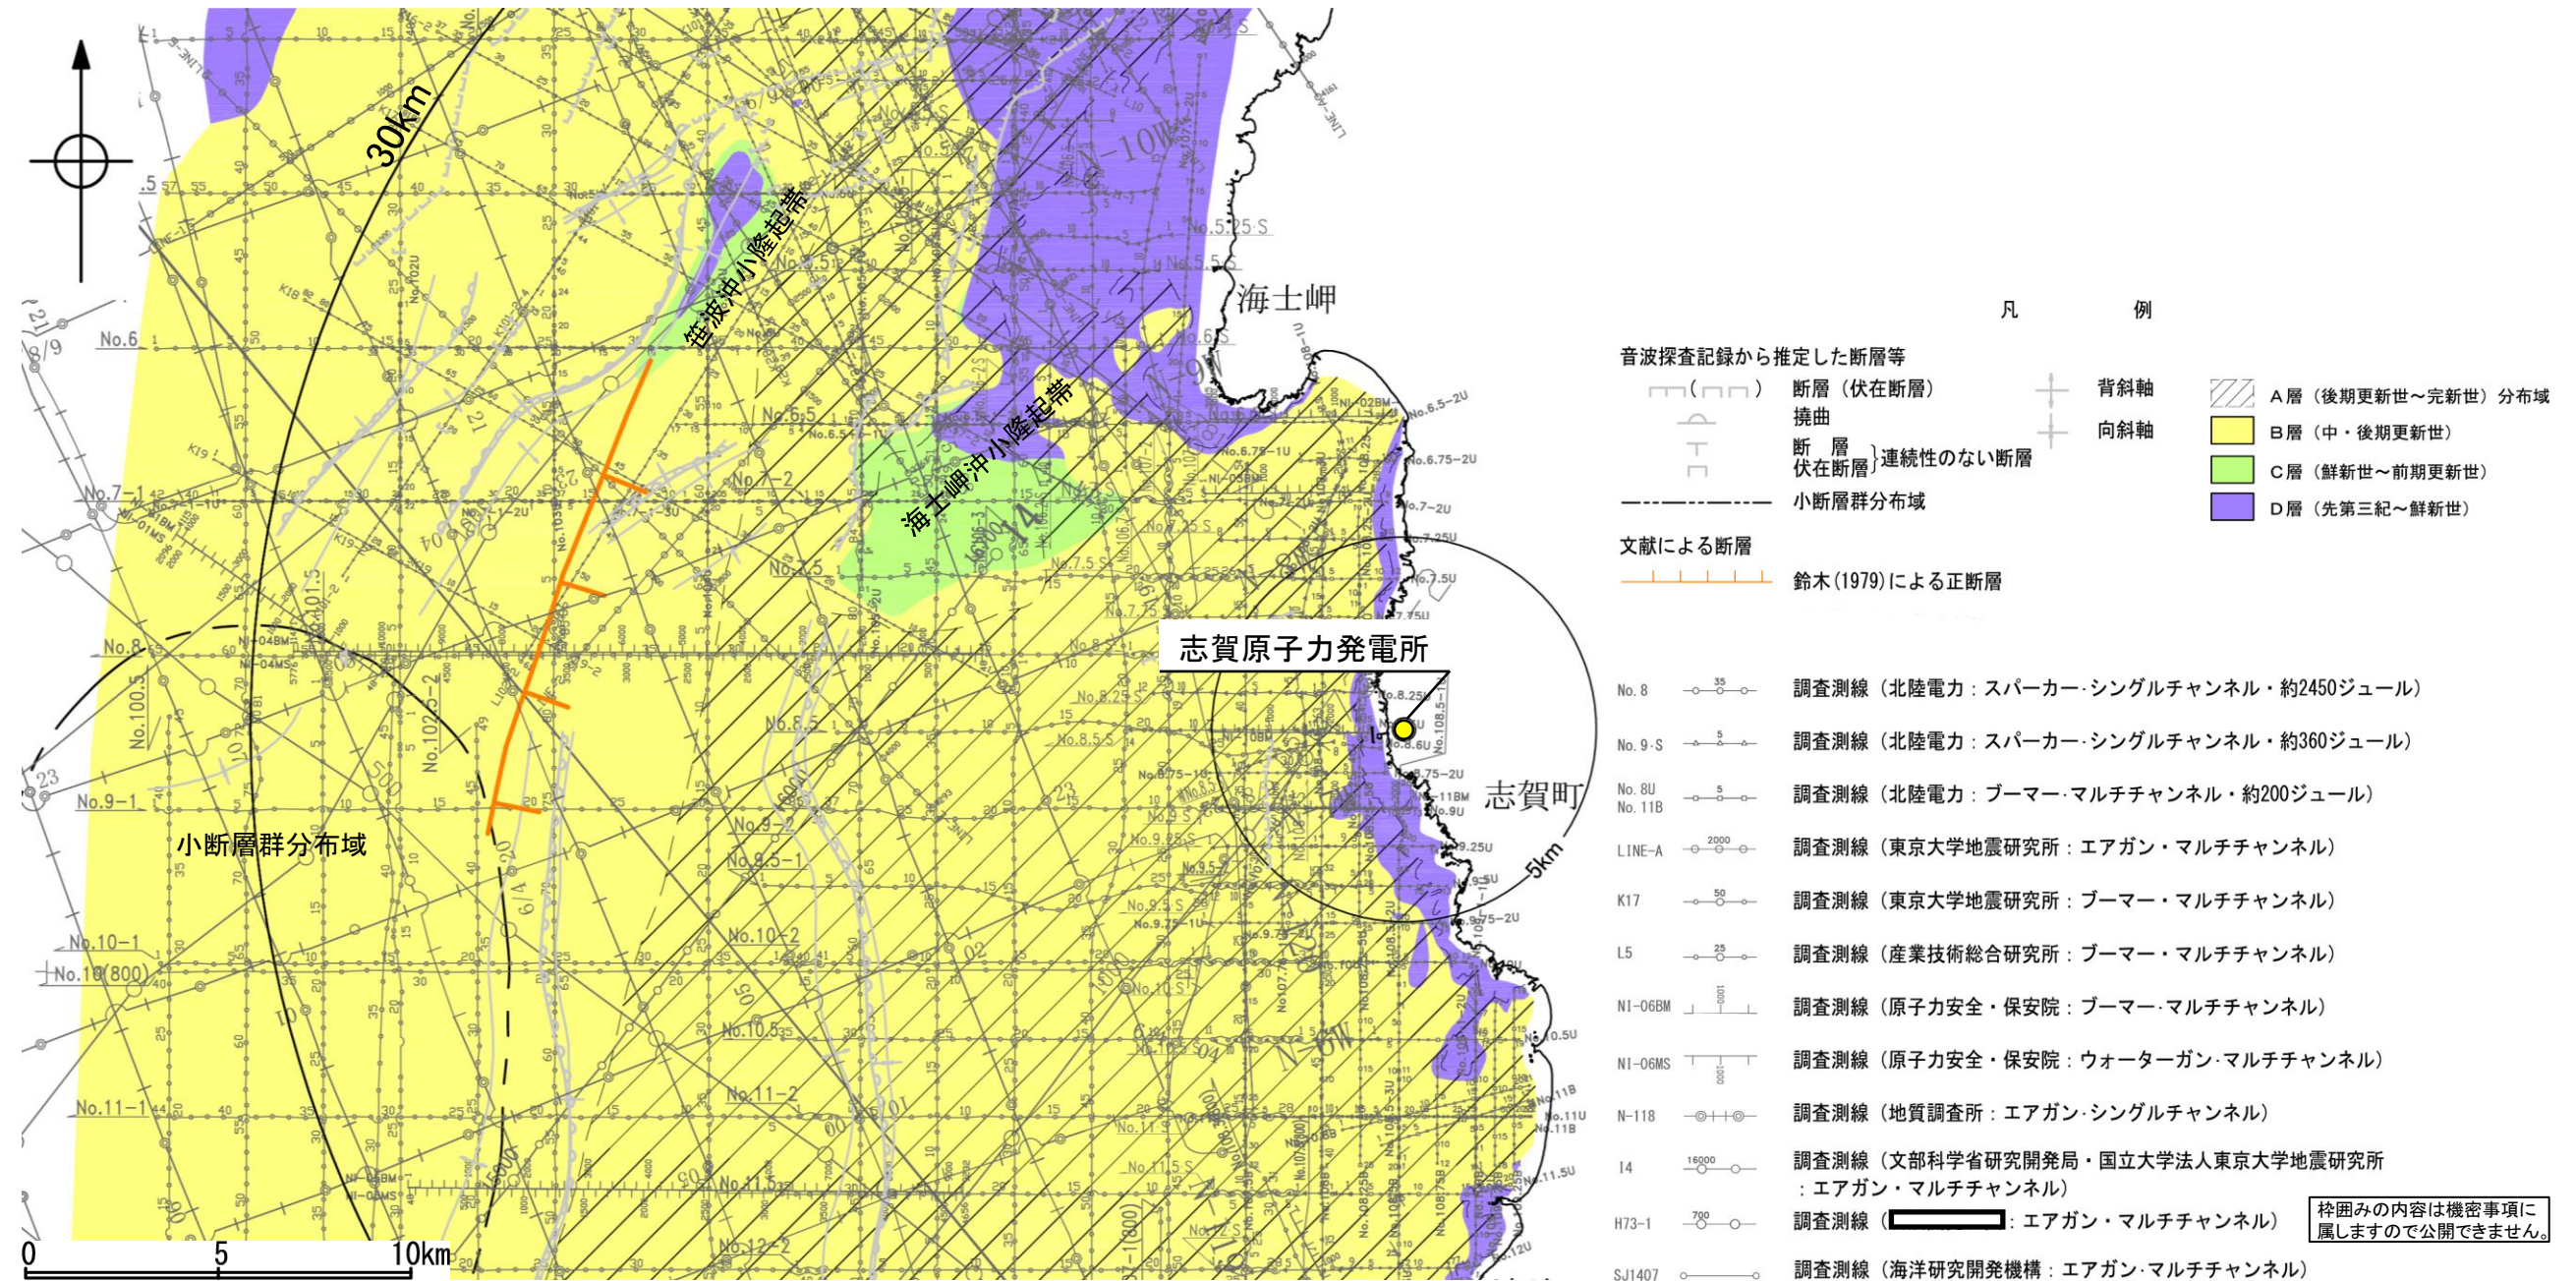
鈴木(1979)の断層周辺の地質図

- 鈴木(1979)の断層周辺には、小規模なD層の隆起(笹波沖小隆起帯)が認められる。
- 鈴木(1979)の断層の北東端付近は、笹波沖小隆起帯の南縁に位置している。

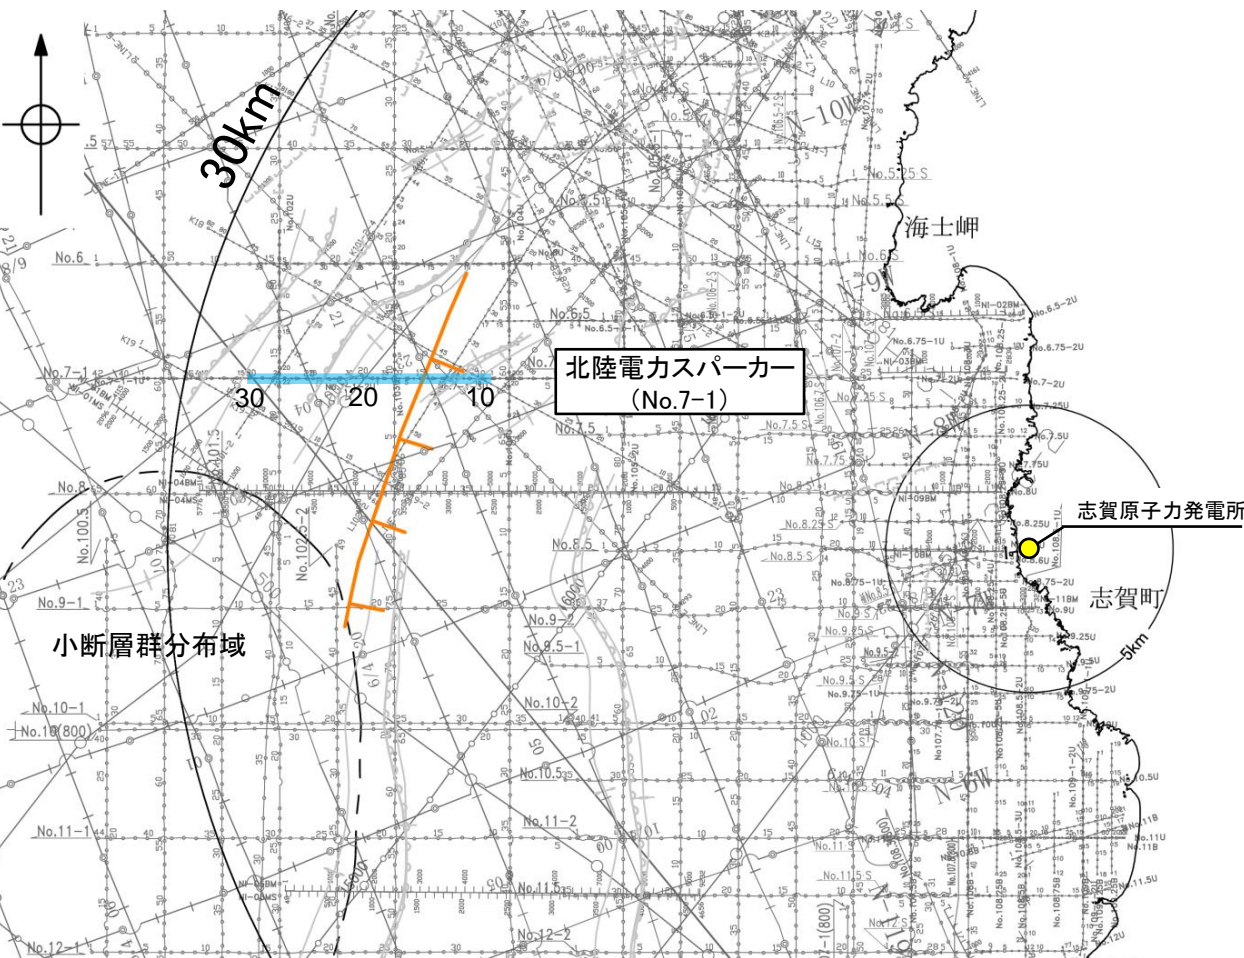
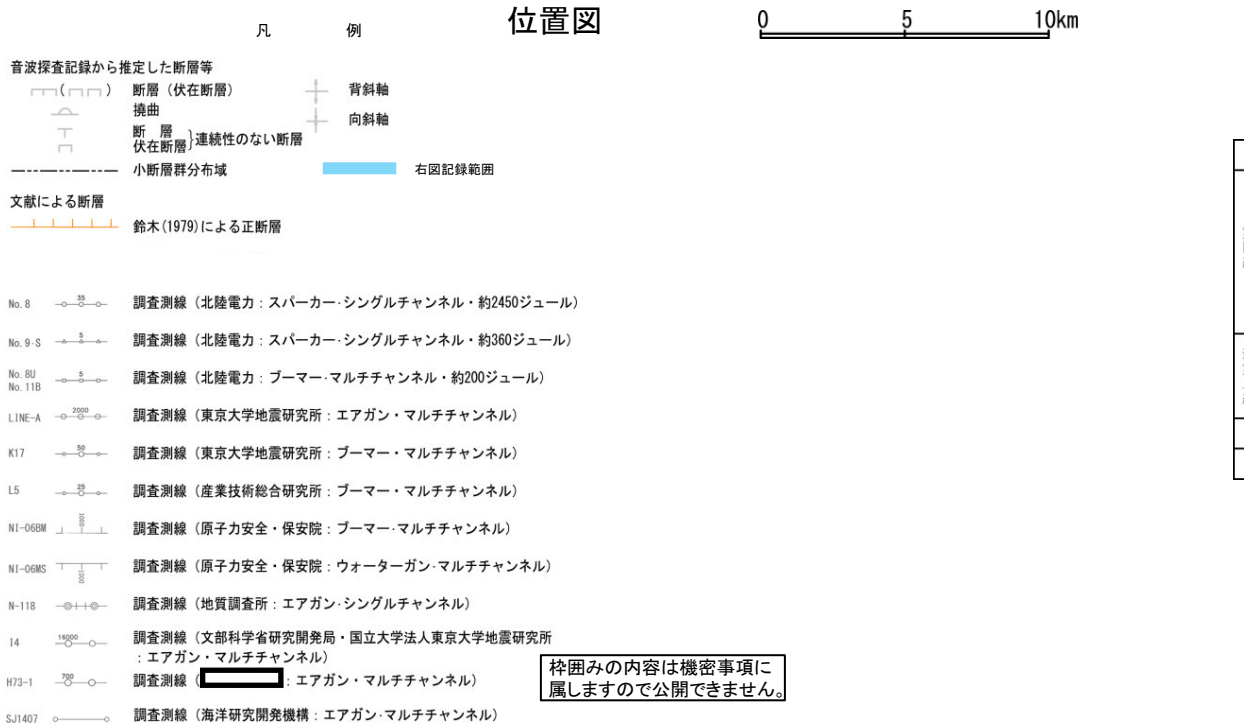
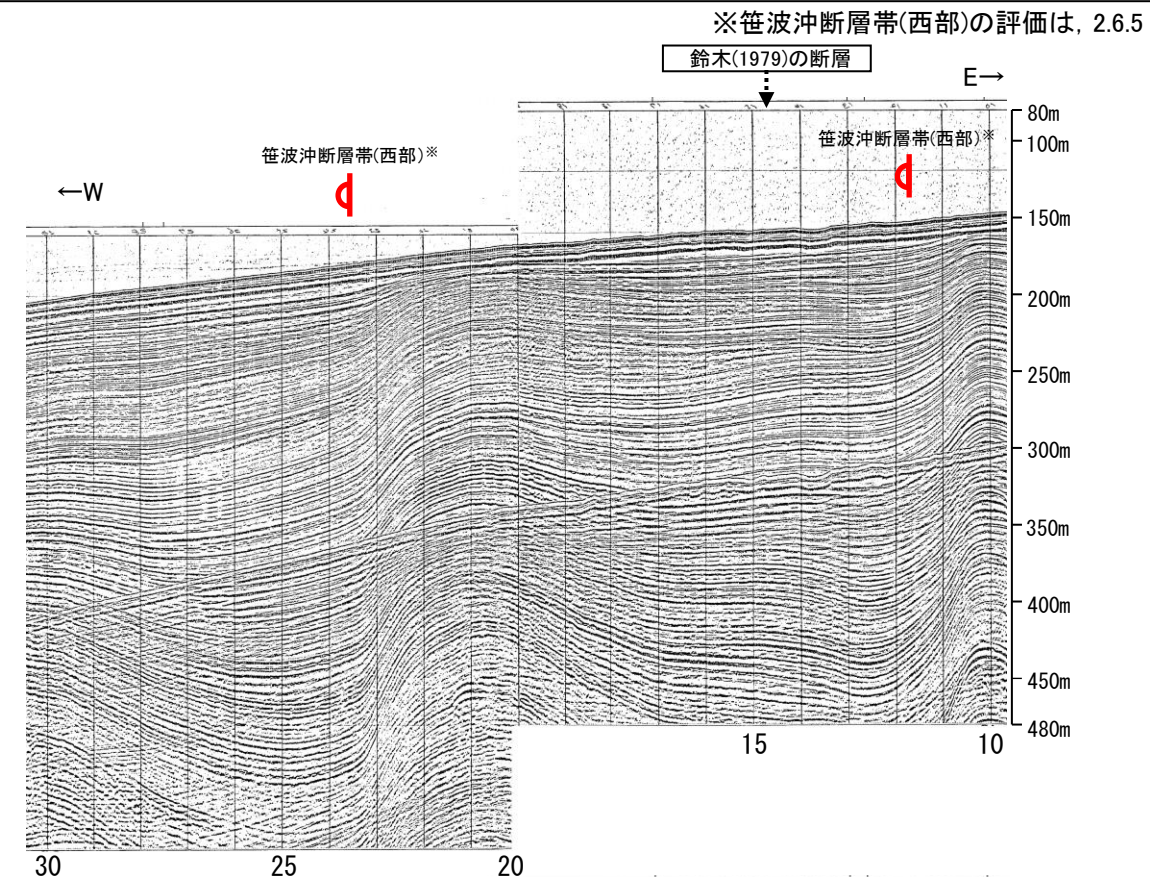
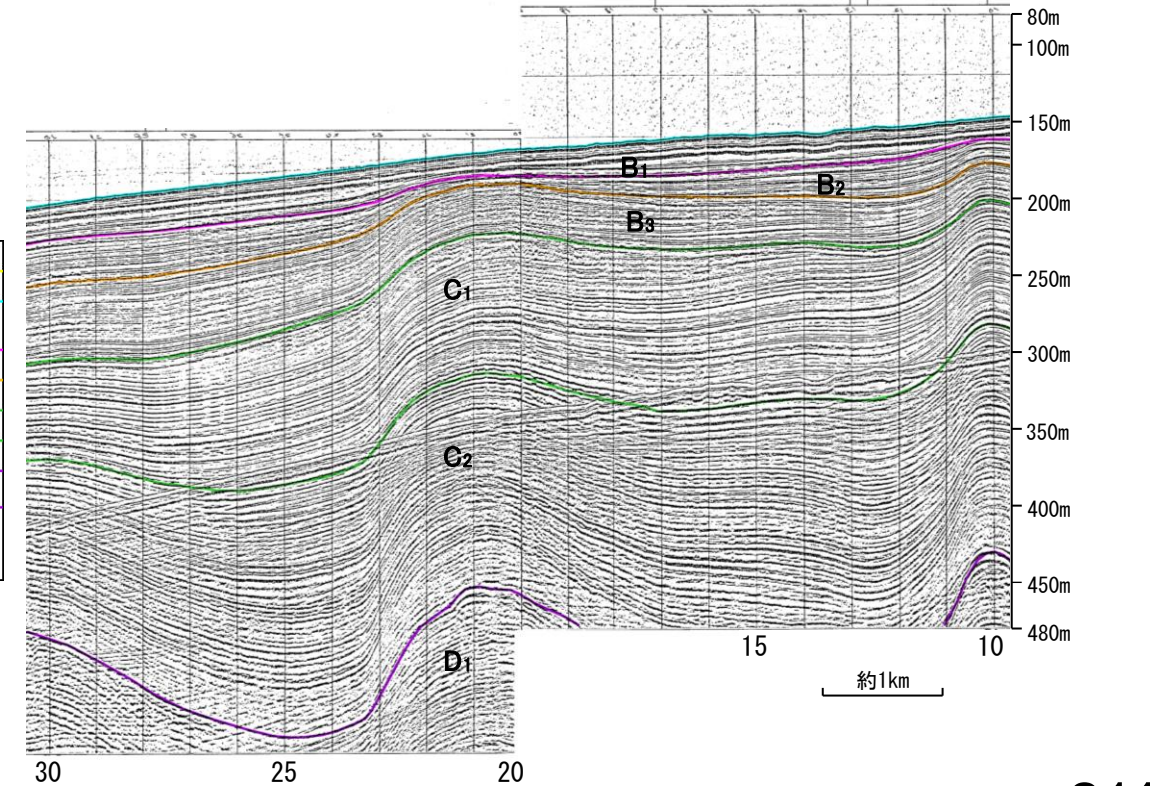
○No.7-1測線において、鈴木(1979)の断層は笹波沖断層帯(西部)の撓曲の間に位置し、鈴木(1979)の断層に対応する東落ちの断層等は認められない。

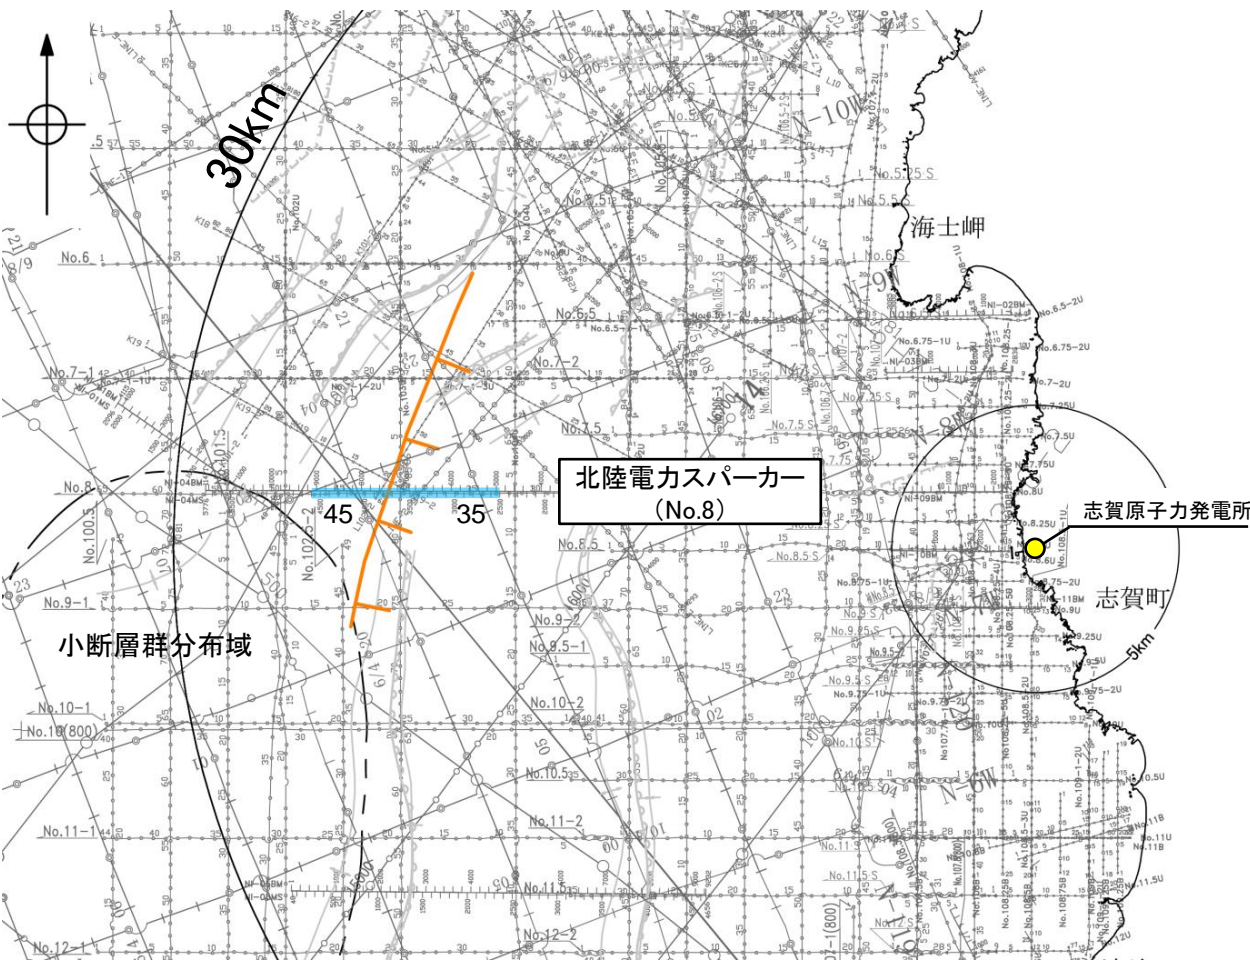
○No.8測線において、鈴木(1979)の断層に対応する断層等を示唆するような変位、変形は認められない。

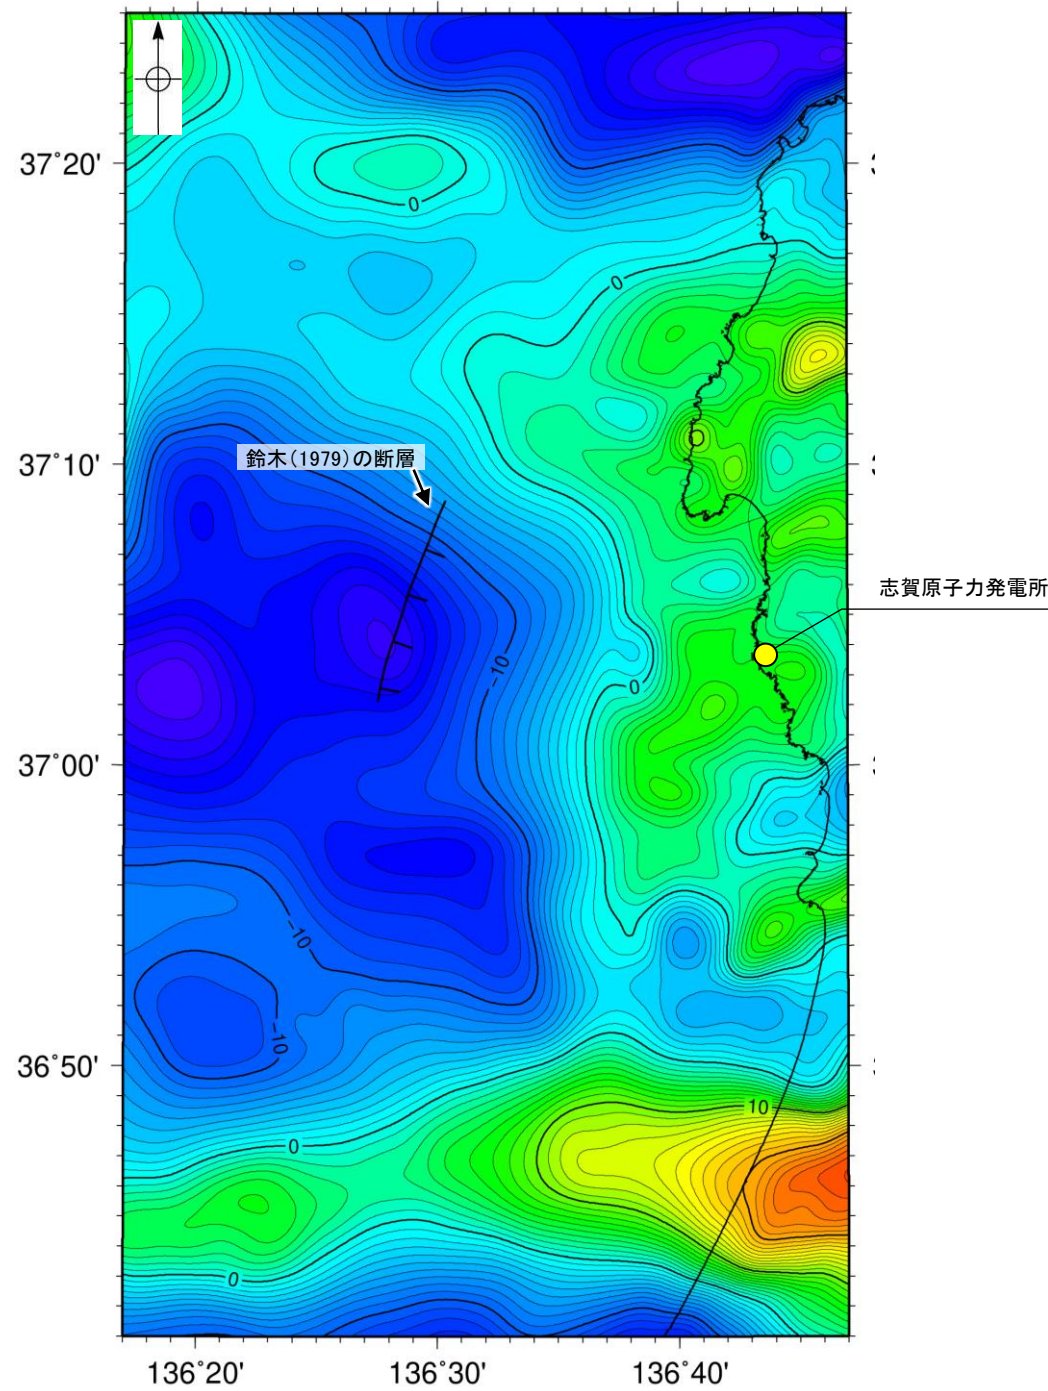
ブーゲー異常図

- 鈴木(1979)の断層の深部構造を確認するため、ブーゲー異常図及び水平一次微分図を作成した。
- ブーゲー異常図及び水平一次微分図によれば、鈴木(1979)の断層に対応するNE-SW走向の重力異常急変部は認められない。

仮定密度: 2,300kg/m<sup>3</sup>    コンター間隔: 1mGal    (---)断層 (伏在断層)    (---) 撓曲

・ブーゲー異常図は、対象とする断層の規模、調査密度を考慮し、平面トレンド成分の除去及び遮断波長4kmのローパスフィルター処理を行っている。

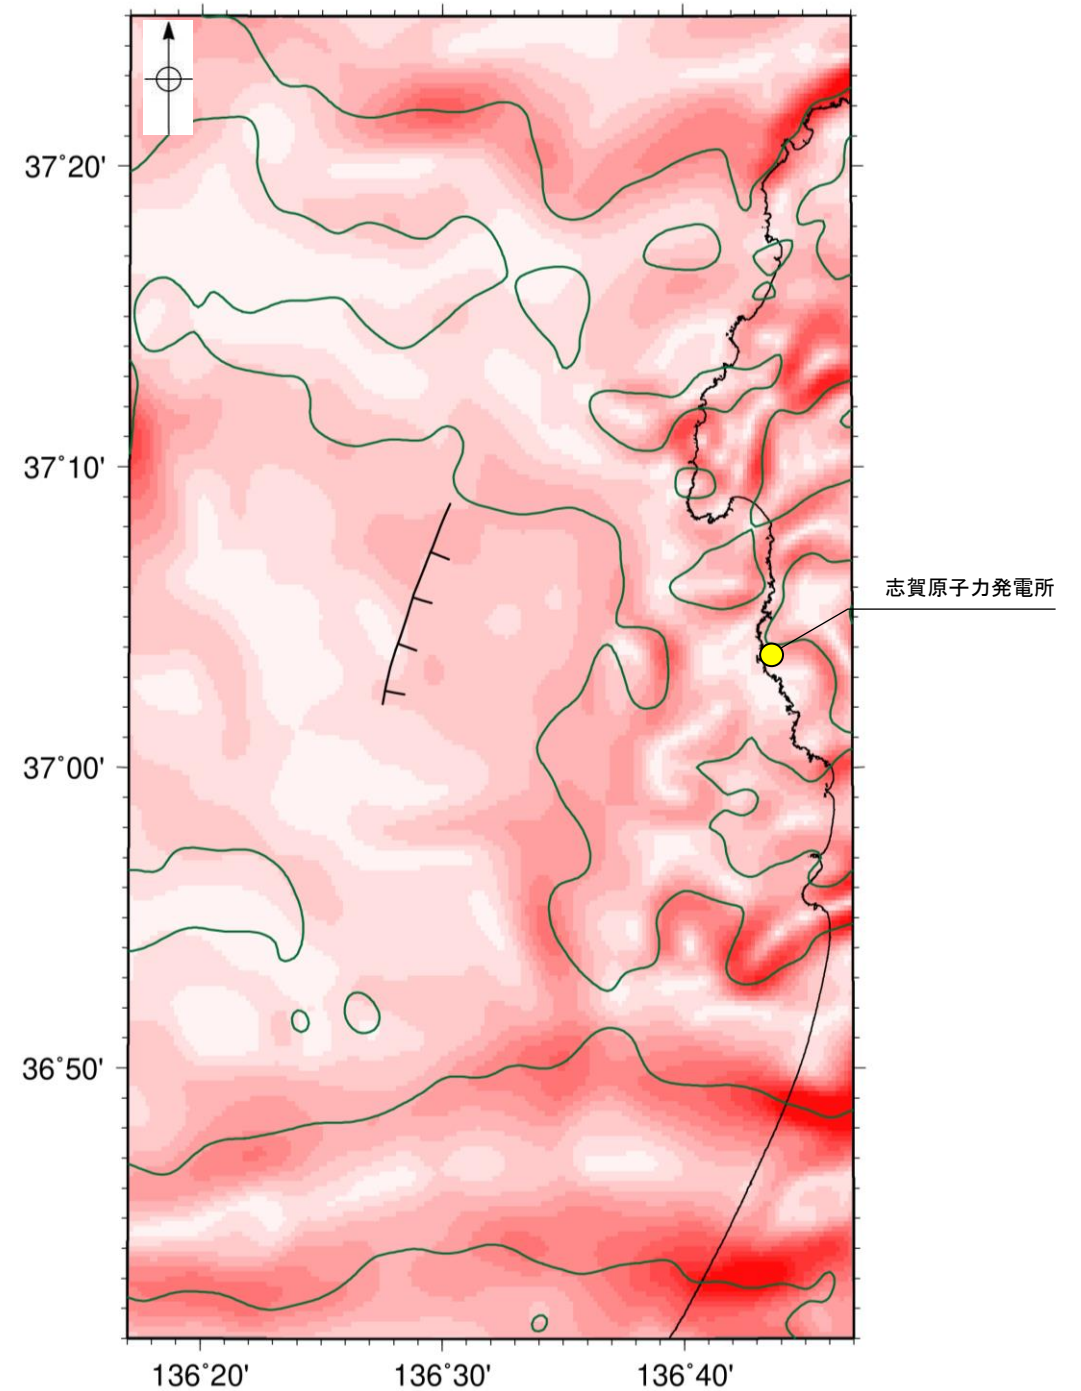
水平一次微分図

鉛直一次微分値が0mGal/kmの等値線    (---)断層 (伏在断層)    (---) 撓曲

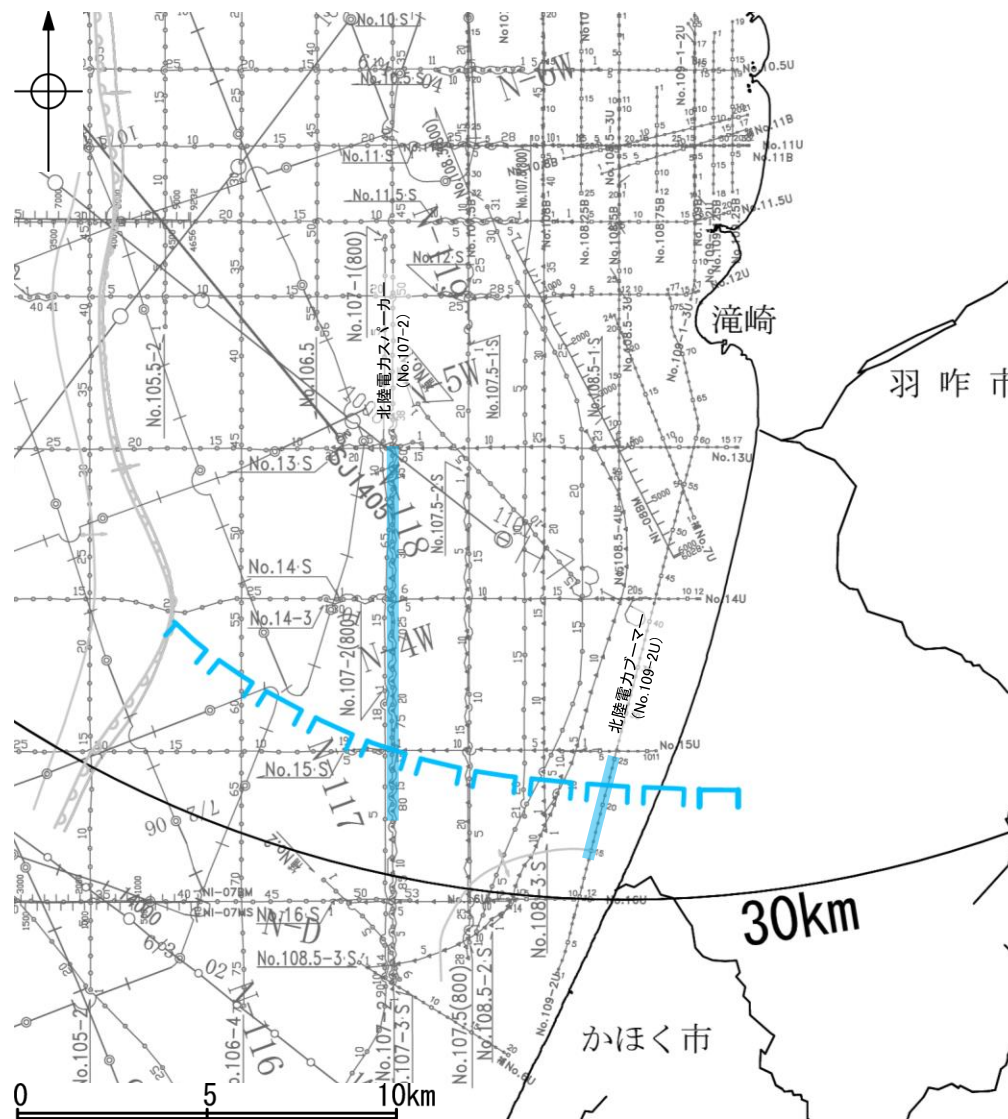
位置図

- 田中(1979)は、E-W方向、南落ちの断層を図示している。
- 岡村(2007a)は、田中(1979)の断層に対応する断層等を図示していない。
- 国交省ほか(2014)は、田中(1979)の断層に対応する断層トレースを図示していない。
- 文科省ほか(2015)は、田中(1979)の断層に対応する震源断層モデルを図示していない。

- 文献調査の結果、田中(1979)の断層は、田中(1979)では南落ちの断層が図示されているが、他の文献では図示されていない。
- 海上音波探査の結果、少なくとも第四系には田中(1979)の断層に対応する断層等を示唆するような変位、変形は認められない(P.218, 219)。
- 田中(1979)は、深部を対象とした石油開発公団等によるエアガンの調査結果から断層を推定しており、当社の浅部を対象とした音波探査記録(スパーカー)には断層等は認められないことから、田中(1979)の断層に対応する構造は浅部まで連続していないと推定される。

海上音波探査の結果、田中(1979)の断層は浅部まで連続しない断層と推定され、少なくとも第四系には相当する断層等は認められない。

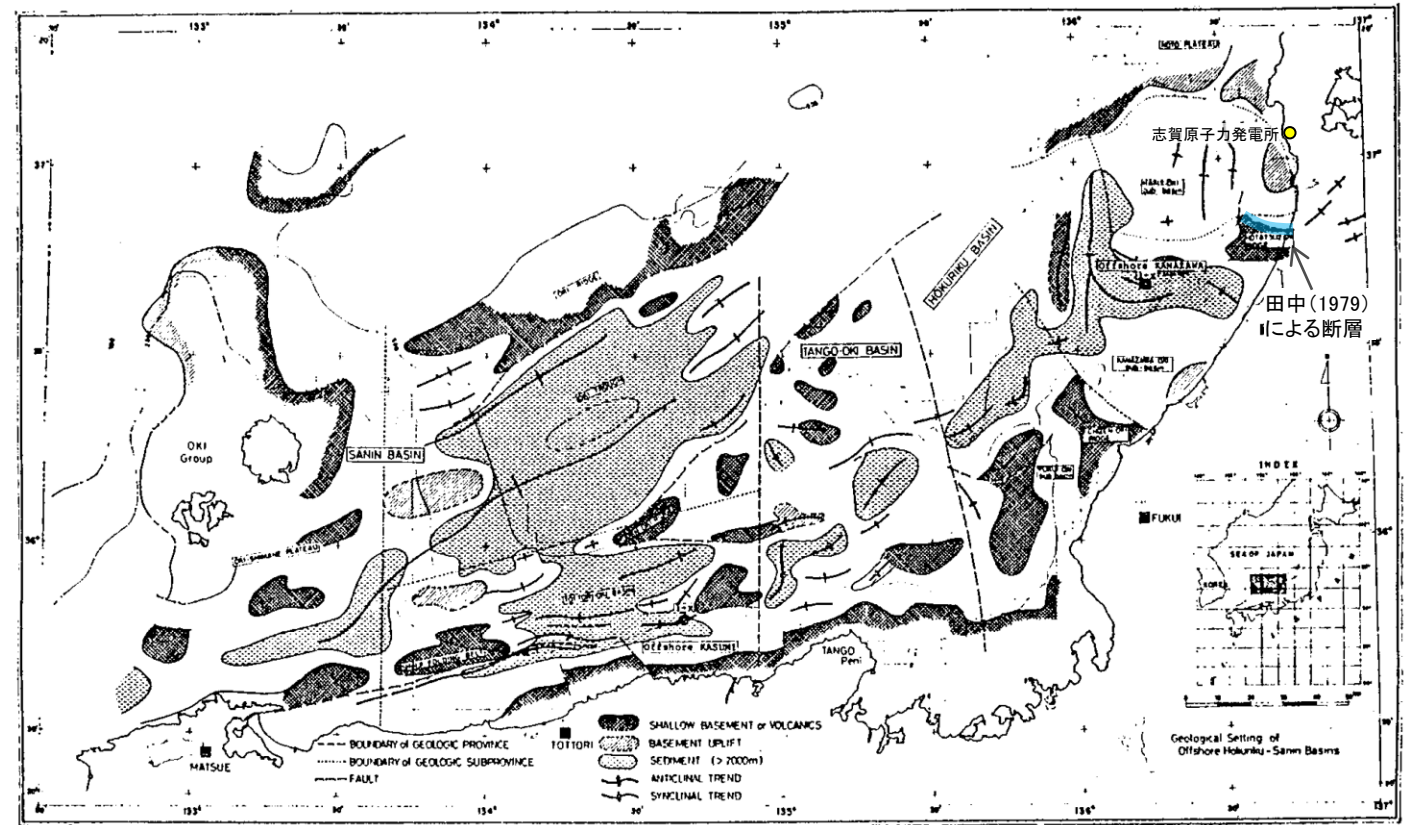
北陸—山陰沖の盆地・地質構造分布図  
田中(1979)に一部加筆

- 田中(1979)は、石油開発公団による調査等の結果から、E-W方向、南落ちの断層を図示している(右下図)。なお、この断層に関する詳細な断層諸元等は記載されていない。
- 岡村(2007a)は、田中(1979)の断層に対応する南落ちの断層を図示していない。
- 国交省ほか(2014)は、田中(1979)の断層に対応する断層トレースを図示していない。
- 文科省ほか(2015)は、田中(1979)の断層に対応する震源断層モデルを図示していない。

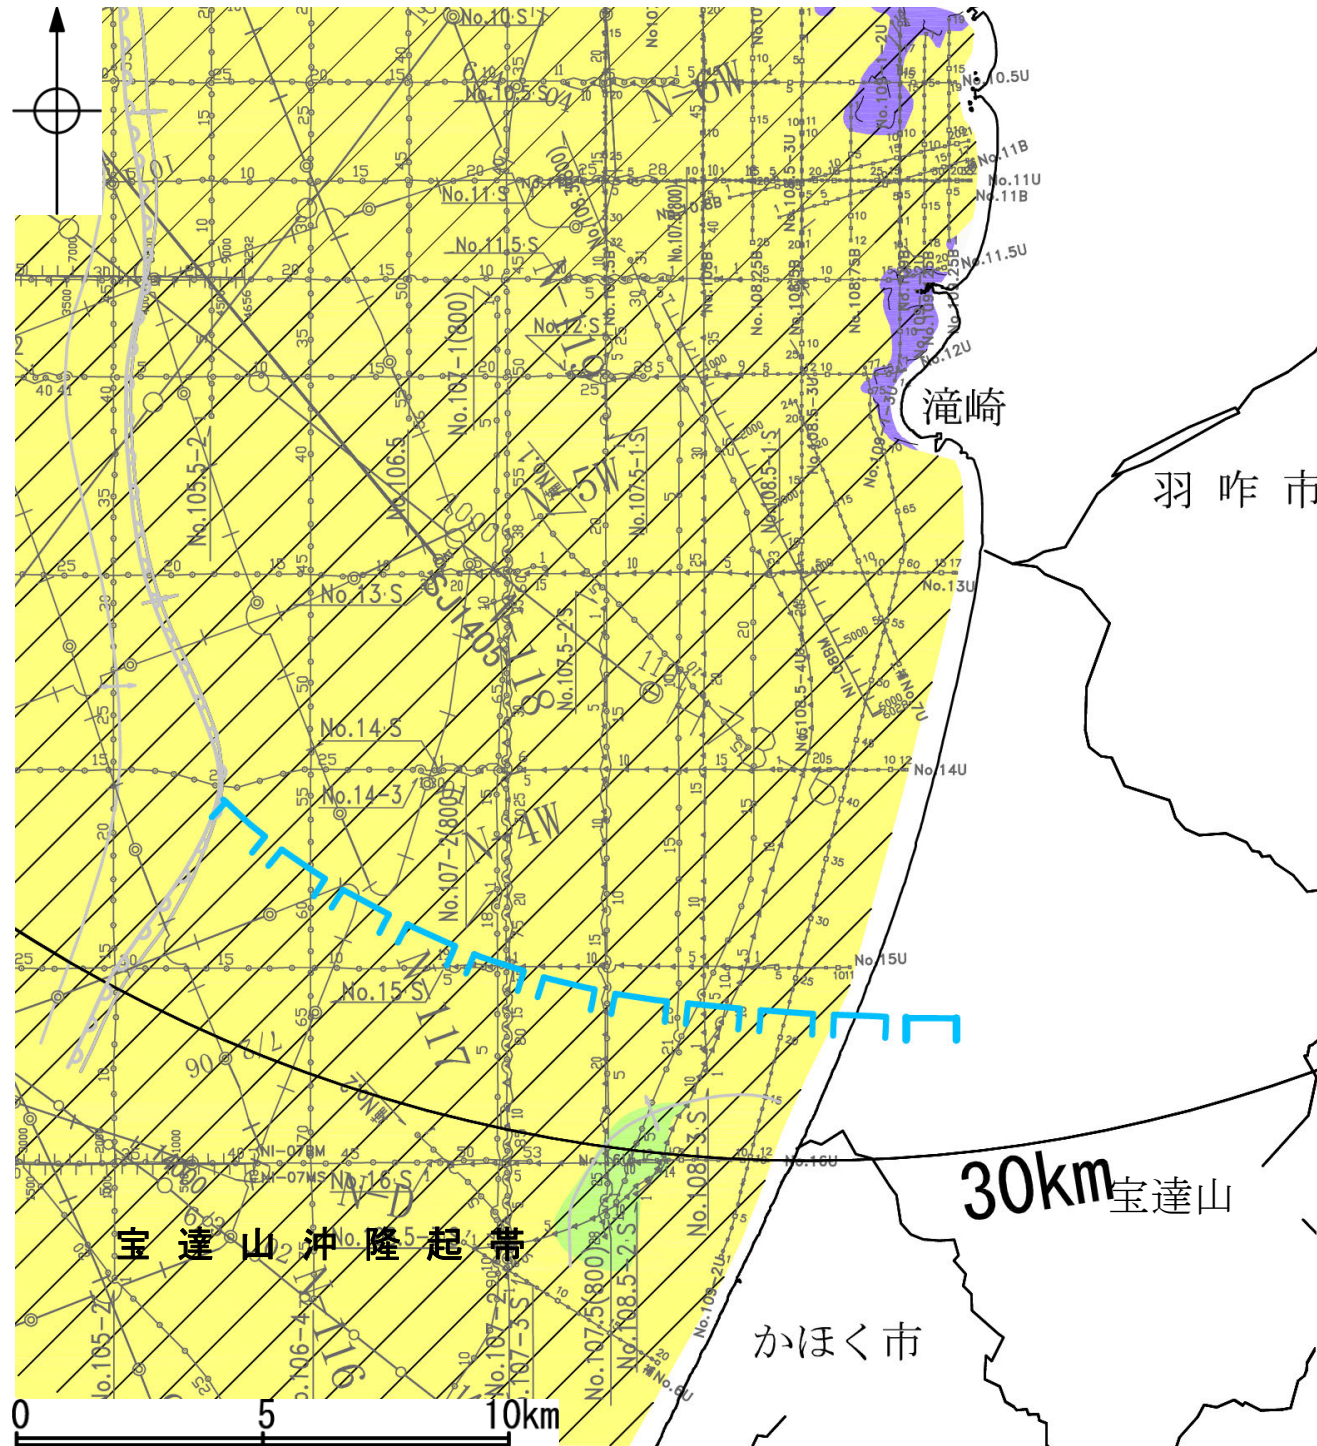
田中(1979)の断層周辺の地質図

- 田中(1979)の断層は、前期中新世に形成された宝達山沖隆起帯(岡村, 2007a)の北縁付近に位置している。
- 田中(1979)の断層周辺には、C層及びB層が厚く堆積している。

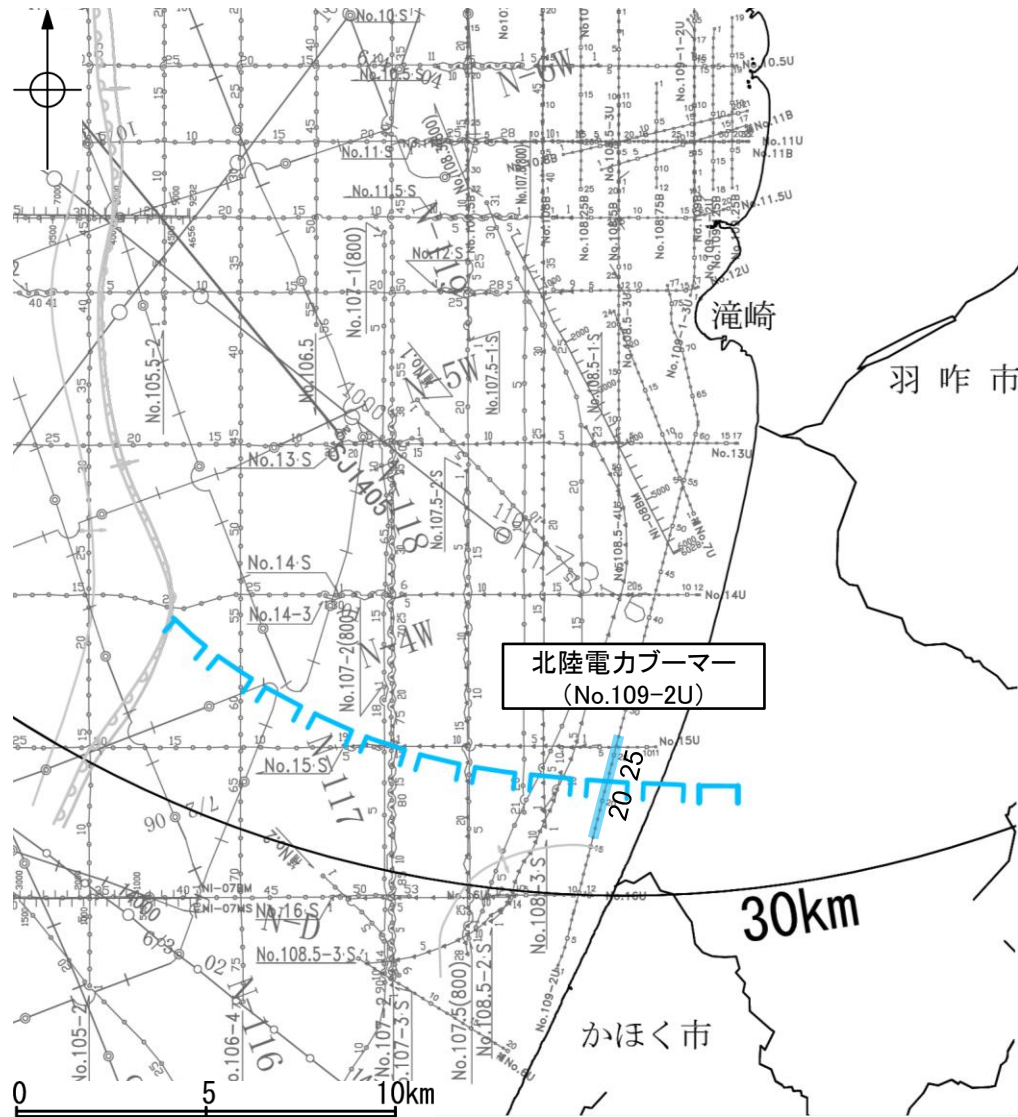
北陸電力ブーマー  
(No.109-2U)

○No.109-2U測線において、いずれの地層にも田中(1979)の断層に対応する断層等を示唆するような変位、変形は認められない。

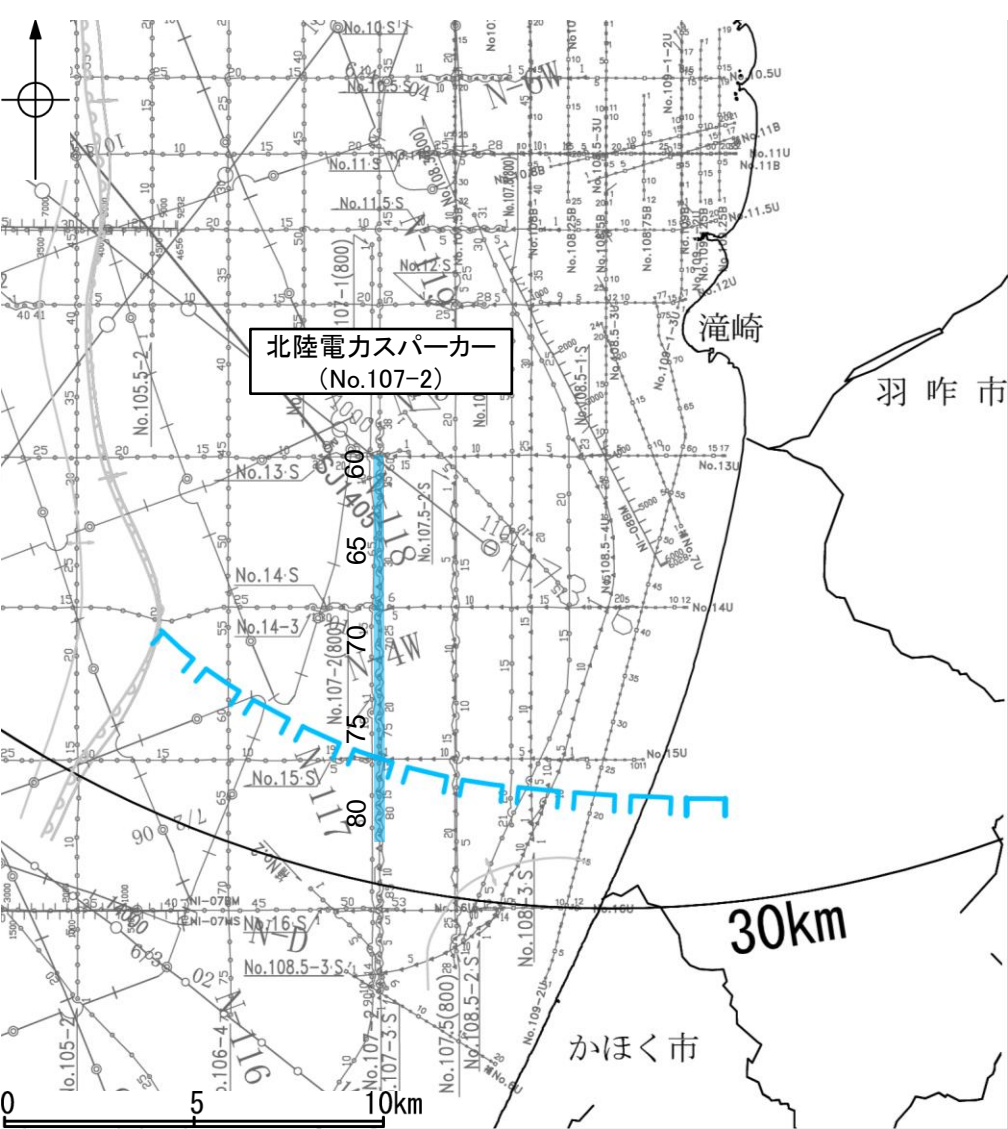
位置図

○No.107-2測線において、いずれの地層にも田中(1979)の断層に対応する断層等を示唆するような変位、変形は認められない。

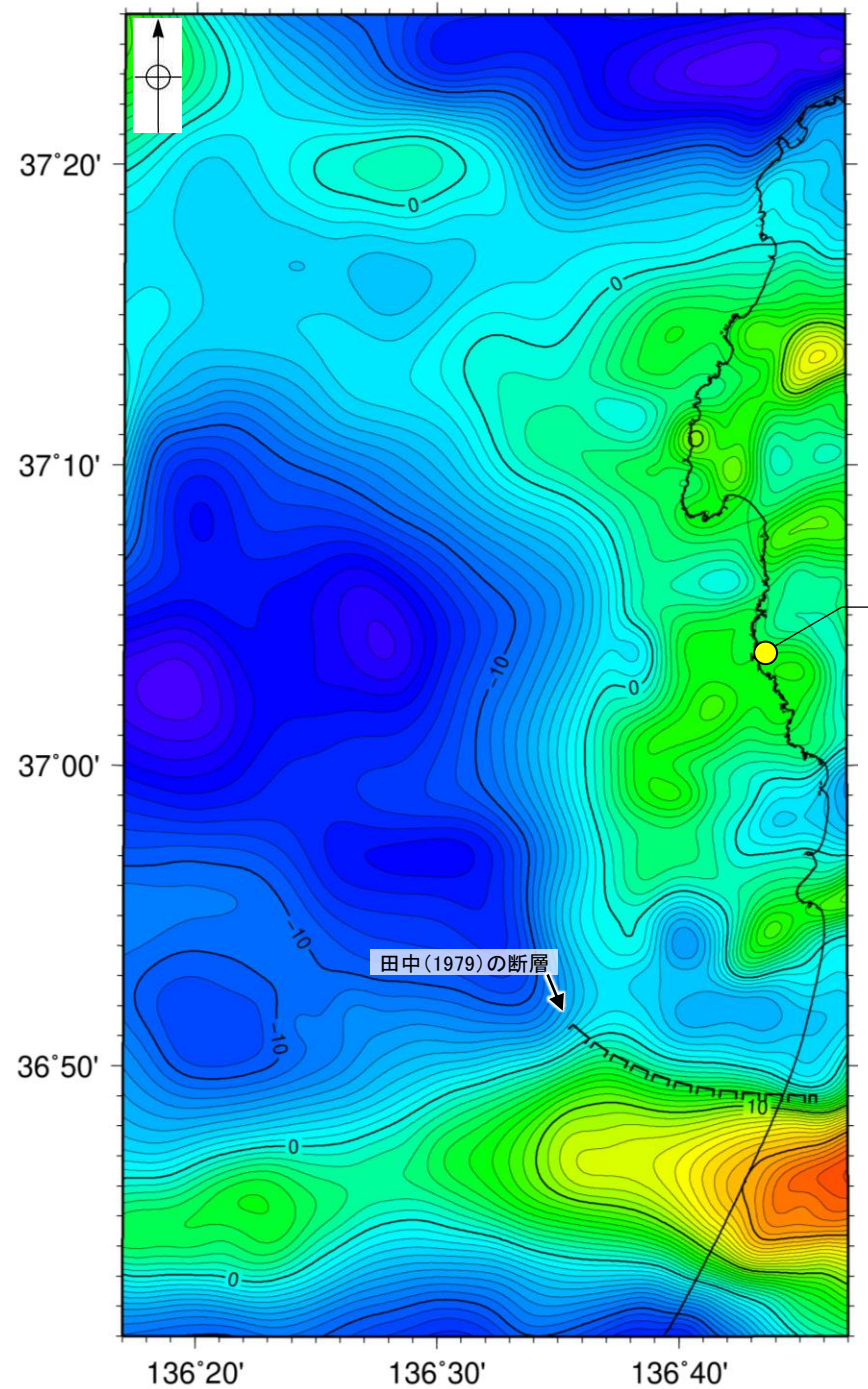
ブーゲー異常図

○ブーゲー異常図及び水平一次微分図によれば、田中(1979)の断層に対応するE-W走向の南側低下の重力異常急変部は認められない。

仮定密度: 2,300kg/m<sup>3</sup>    コンター間隔: 1mGal    (---)断層 (伏在断層)    (---) 撓曲

・ブーゲー異常図は、対象とする断層の規模、調査密度を考慮し、平面トレンド成分の除去及び遮断波長4kmのローパスフィルター処理を行っている。

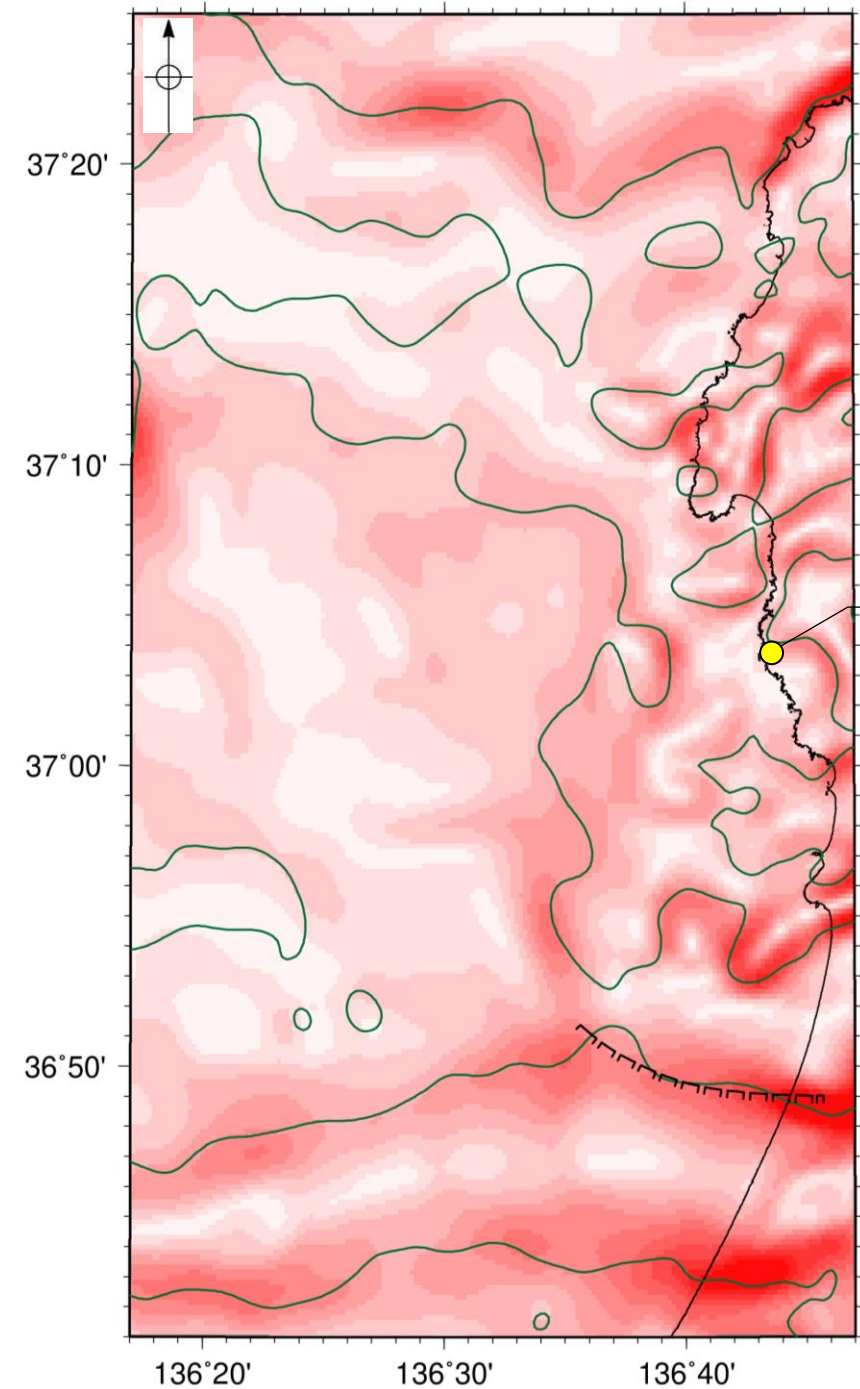
水平一次微分図

鉛直一次微分値が0mGal/kmの等値線    (---)断層 (伏在断層)    (---) 撓曲
