## 2.6.6.1.2 七尾湾調査海域の断層

## 2.6.6.1.2 (1) 七尾湾調査海域の断層の文献調査

### 2.6.6.1.3 能登島半の浦断層帯の端部

## 2.6.6.2 無関断層・島別所北リニアメント

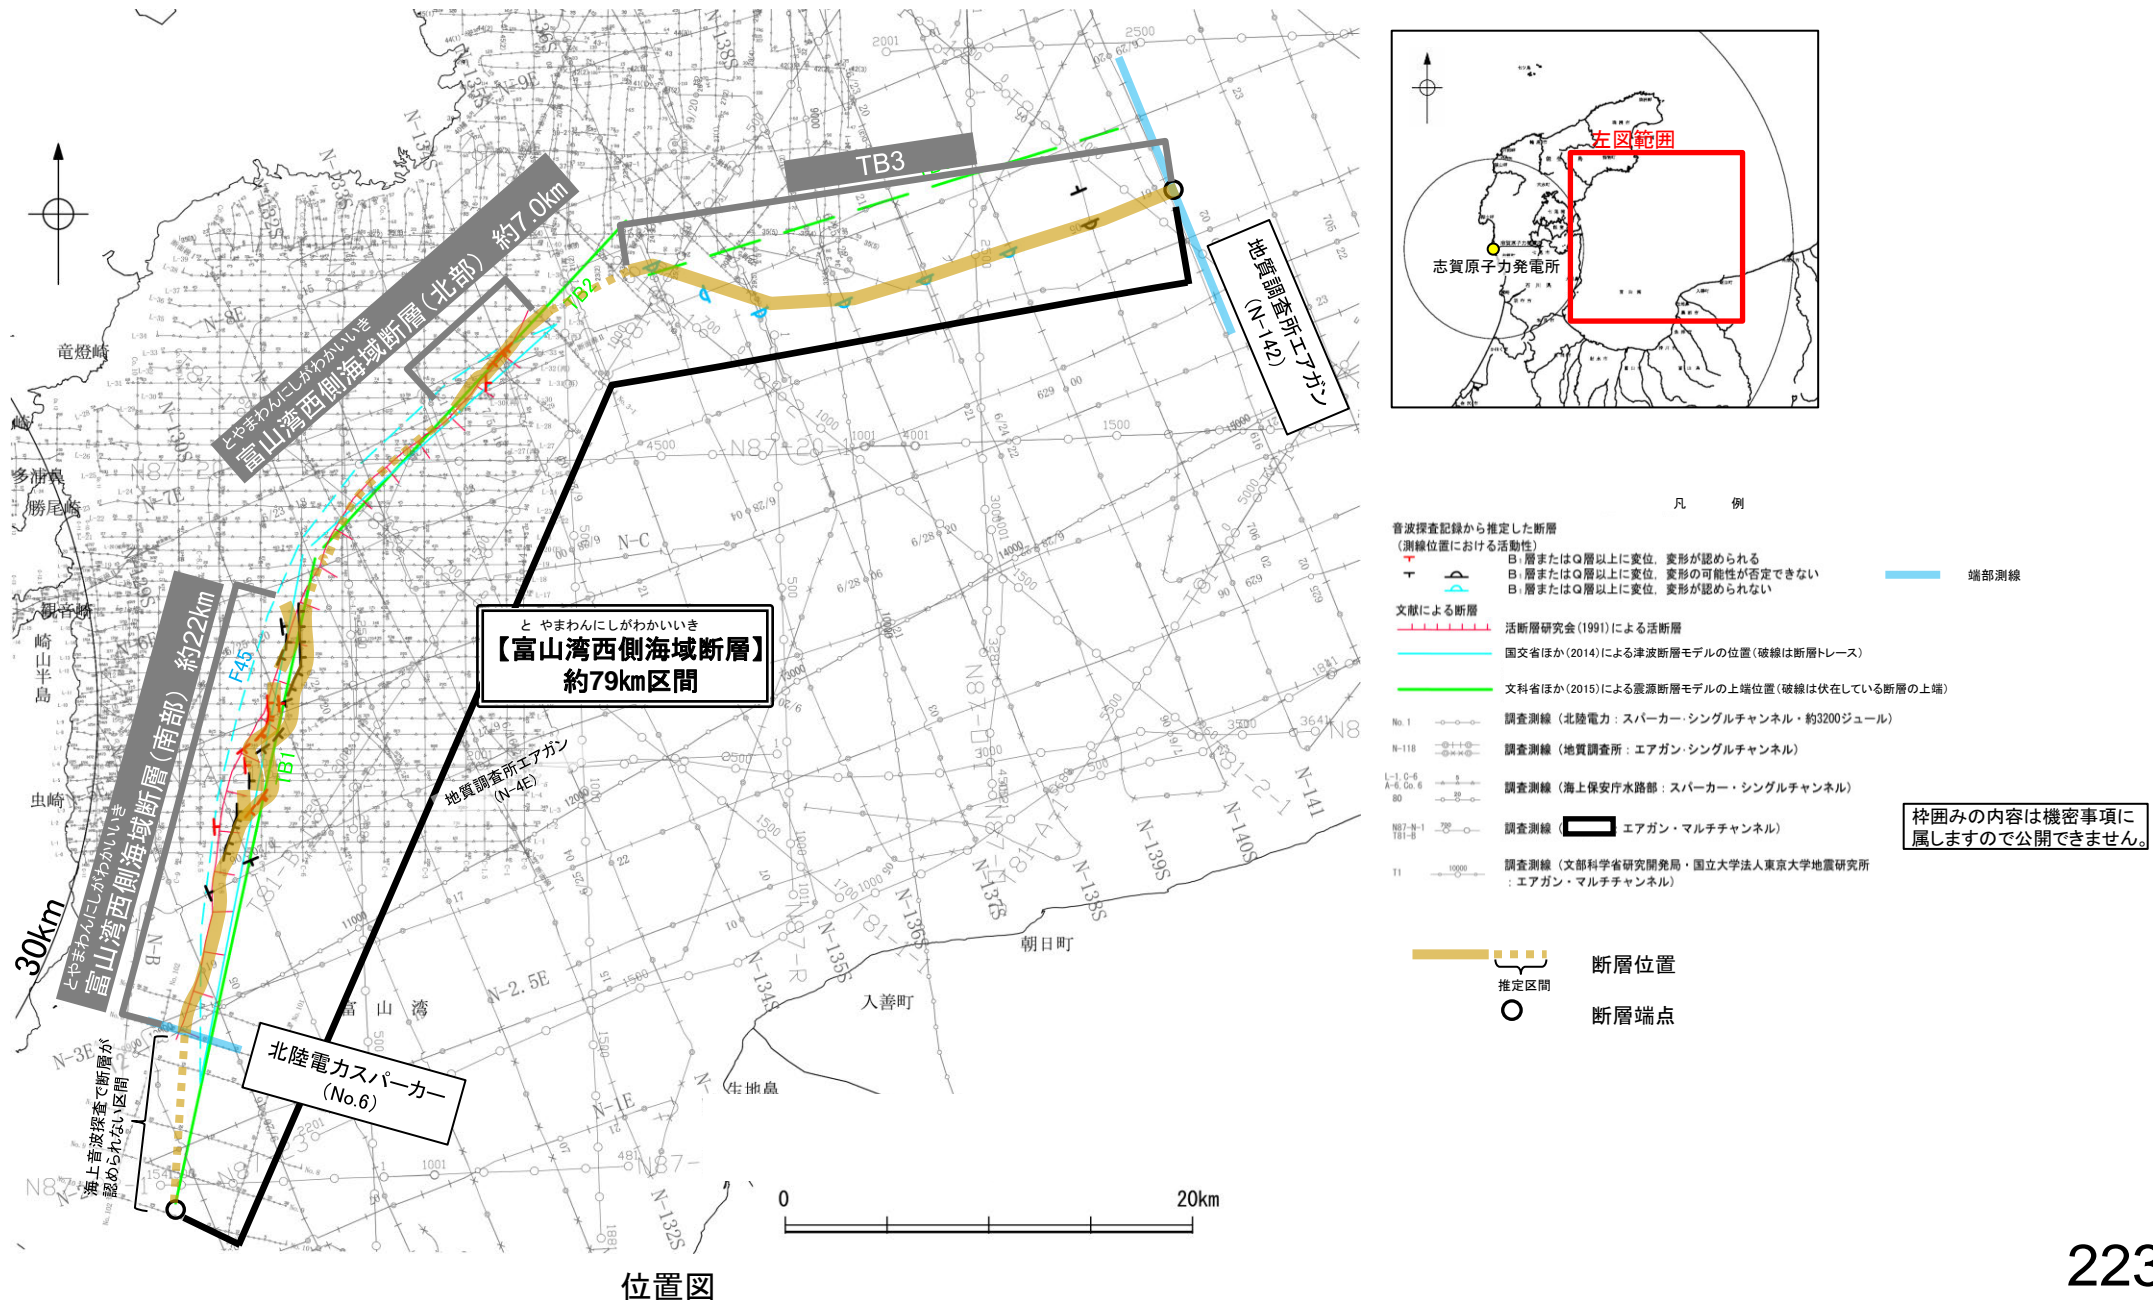
- 富山湾西側の大陸斜面基部付近に雁行状に数条の断層が分布する。
- 活動性及び長さの評価の結果、富山湾西側海域断層は3つの区間に分けられ、富山湾西側海域断層(南部)及び富山湾西側海域断層(北部)は後期更新世以降の活動が否定できないと評価し、富山湾西側海域断層(南部)の長さは約22km区間、富山湾西側海域断層(北部)の長さは約7.0km区間を評価した。TB3は後期更新世以降の活動が認められないと評価した(P.224~226)。
- ただし、国による連動の評価(文科省ほか(2016)等)でこれらの断層の連動を考慮していることから、富山湾西側海域断層(南部)、富山湾西側海域断層(北部)及びTB3の連動を考慮することとし、「富山湾西側海域断層」として、走向がNE-SW方向、北西傾斜(約30~50°)の逆断層と評価した(P.249)。
- 富山湾西側海域断層の断層長さは、TB3が認められなくなるN-142測線から富山湾西側海域断層(南部)の南西端(No.6測線)までの区間に加え、海上音波探査で断層が認められないものの最新の文献である文科省ほか(2015)が示すTB1の南西端までの約79km区間を評価。

富山湾西側海域断層は後期更新世以降の活動が否定できず、その長さとして約79km区間を評価する。

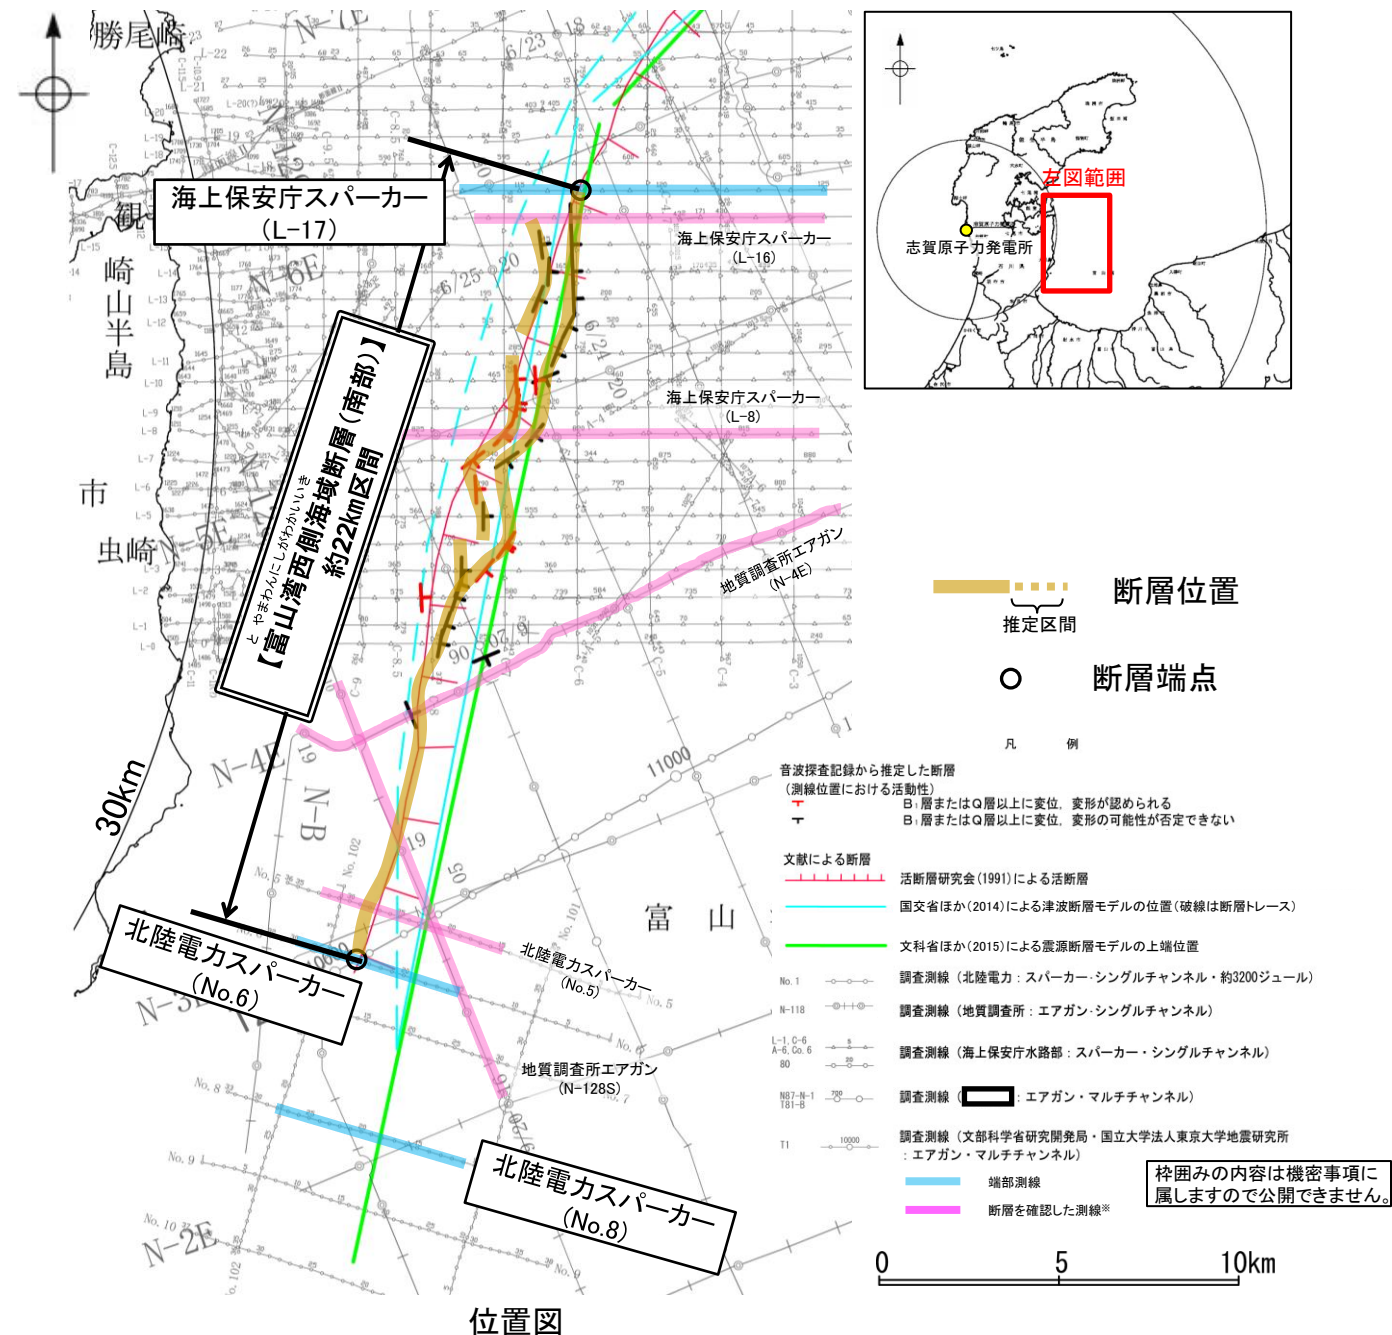
- 文献調査の結果、富山湾西側海域断層(南部)は、富山湾西側の大陸斜面基部付近に雁行状に分布する数条の断層から構成される(P.227)。
- 海上音波探査の結果、富山湾西側海域断層の南部で、中部更新統及びそれより下位の地層に南東落ちの変位が認められることから断層を推定し、Q層(B層)以上に変位、変形の可能性が否定できないと判断した(P.229~233)。
- 富山湾西側海域断層(北部)は文献調査の結果、国交省ほか(2014)等から西傾斜(約50°)の逆断層と推定され、海上音波探査の結果からも、東落ちの変位が認められることから、逆断層と仮定した場合、西傾斜の逆断層と推定される。
- ⇒文献調査及び海上音波探査の結果、富山湾西側海域断層(南部)は、走向がN-S方向、西傾斜(約50°)の逆断層と推定され、後期更新世以降の活動が否定できないと評価。

- 北端(P.234)  
【海上音波探査】
- 富山湾西側海域断層(南部)の北端であるL-17測線において、少なくともB層に断層等を示唆するような変位、変形は認められない。
- L-17測線を北端と評価。
- 南端(P.235, 236)
- 富山湾西側海域断層(南部)の南端であるNo.6測線及びNo.8測線において、断層等を示唆するような変位、変形は認められない
- No.6測線を南端と評価。
- ⇒L-17測線(北端)からNo.6測線(南端)までの約22km区間を評価。

富山湾西側海域断層(南部)は後期更新世以降の活動が否定できず、その長さとして約22km区間を評価する。

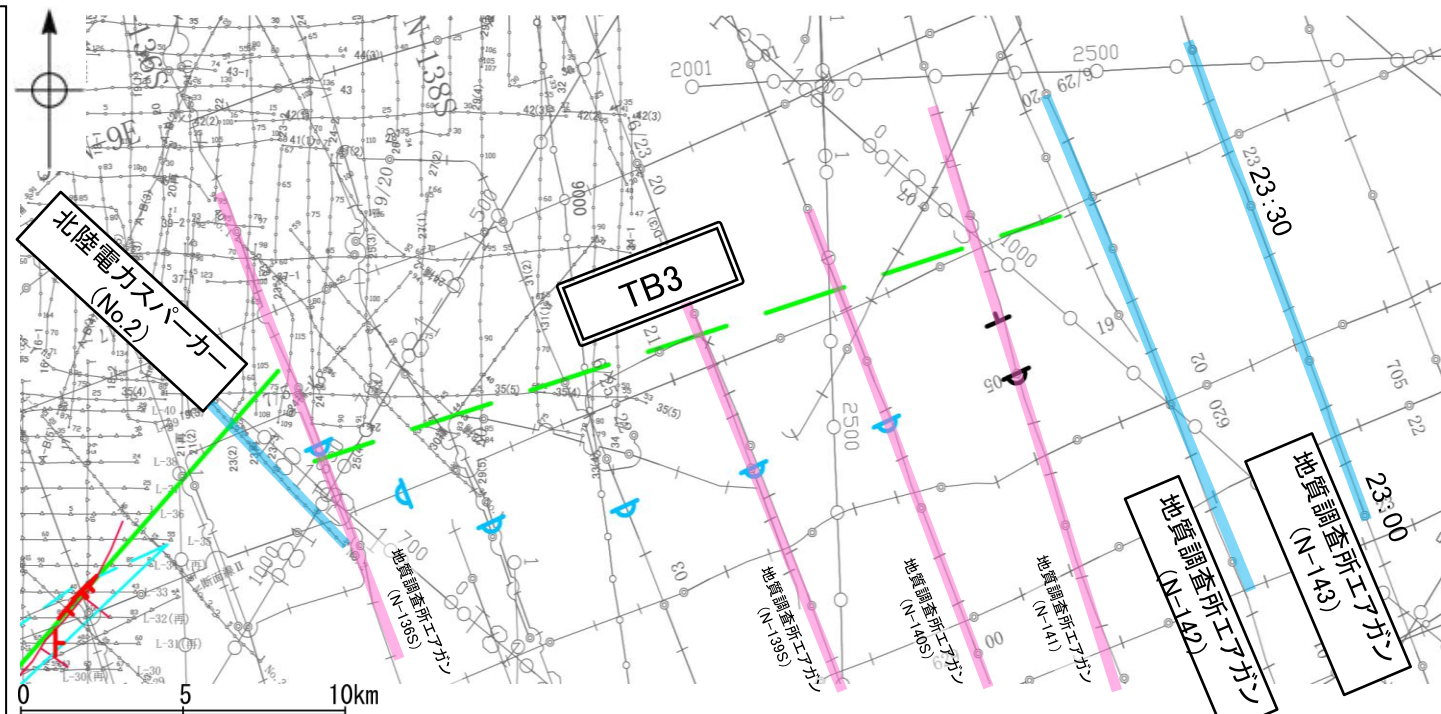
位置図

⇒文献調査及び海上音波探査の結果, TB3は, 走向がE-W方向, 北傾斜(約30°)の断層と推定され, 後期更新世以降の活動は認められないと評価。

**TB3は後期更新世以降の活動が認められないと評価する。**
