2.4.5(4) 前ノ瀬東方断層帯の端部 — 南西端調査 No.6測線, No.101-1測線 —

2.4.6 能登島半の浦断層帯・無関断層・島別所北リニアメント・ 七尾湾調査海域の断層

2.4.6.1 能登島半の浦断層帯
(半の浦西断層, 半の浦東断層, 七尾湾調査海域の断層,
須曽リニアメント, 島別所南リニアメント)

2.4.6.1.1 半の浦西断層・半の浦東断層・須曽リニアメント・ 島別所南リニアメント

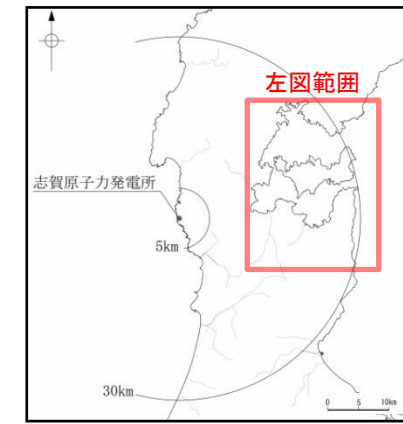
七尾湾調査海域の断層の位置図

- 海上音波探査の結果、主に東落ちの長さ5km以内の断層が11条(N-1~N-11)推定され、いずれもD層内に伏在している。
- N-1~N-3, N-7~N-9及びN-11はB層以上に変位、変形が認められないと判断したが、N-4~N-6及びN-10の一部では、後期更新世以降の活動の判定が可能な上載層が分布しないことから、B層以上に変位、変形の可能性が否定できないと判断した(P.194~202)。
- ⇒文献調査及び海上音波探査の結果、N-1~N-3, N-7~N-9及びN-11は、後期更新世以降の活動は認められないと評価。
- ⇒N-4~N-6及びN-10は、後期更新世以降の活動が否定できないと評価。

- 後期更新世以降の活動が否定できない断層等
- 後期更新世以降の活動が認められない断層等

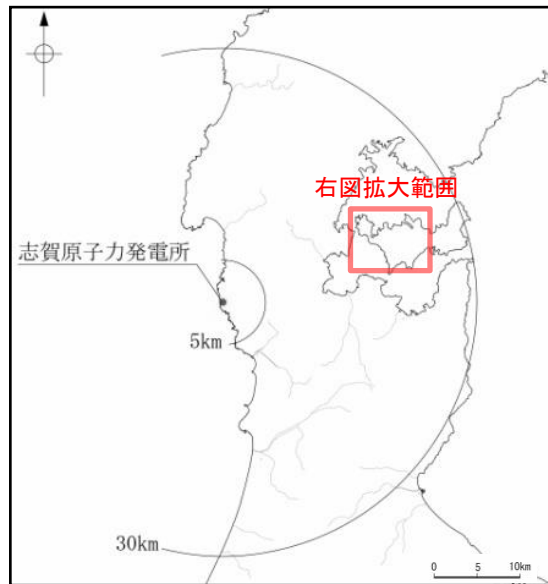
位置図

- 太田ほか(1976)は、半の浦西断層を図示し、長さ1.8km、西側の海成段丘H₃面※1が12m隆起、活動度C、西側傾斜の逆断層と記載している。また、半の浦東断層については、長さ1.4km、西側の海成段丘H₃面※1が8m隆起、活動度C、海成段丘堆積層の急傾斜露頭と安山岩溶岩を切る断層露頭(南北走向、60°で西傾斜、下図に露頭位置を図示)を記載している。
- 「新編 日本の活断層」(活断層研究会, 1991)は、敷地から約21km北東に、半の浦西断層(確実度 I, 東側低下)を図示し、N-S走向、長さ2km、活動度C、西側の海成段丘H₁面及びH₃面※1が12m隆起と記載している。また、半の浦東断層(確実度 I, 東側低下)を図示し、N-S走向、長さ1km、活動度C、西側の海成段丘H₂面※1が8m隆起と記載している。
- 「活断層詳細デジタルマップ[新編]」(今泉ほか, 2018)は、半の浦西断層及び半の浦東断層とほぼ同じ位置に推定活断層を図示している。
- その他、加藤・杉山(1985)は、半の浦西断層及び半の浦東断層とほぼ同じ位置に、主として第四紀後期に活動した活断層を図示し、東側落下、平均変位速度1m/10³年未満としている。日本第四紀学会(1987)は、半の浦西断層とほぼ同じ位置に第四紀後期に活動した活断層を図示し、南東側落下としている。太田・国土地理院地理調査部(1997)は、半の浦西断層及び半の浦東断層とほぼ同じ位置に活断層を図示している。小池・町田(2001)は、半の浦西断層及び半の浦東断層とほぼ同じ位置に東側落下の活断層を図示している。
- 「活断層データベース」(産業技術総合研究所地質調査総合センター)は、半の浦西断層、半の浦東断層、須曽リニアメント及び島別所南リニアメントを起震断層・活動セグメントとして示していない。

○ 断層露頭 (太田ほか, 1976)

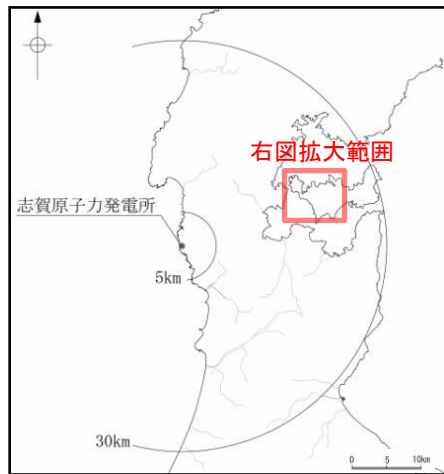
位置図

- 半の浦西リニアメント及び半の浦東リニアメントは約1.8km区間にほぼ平行して判読され、半の浦西リニアメントは高位段丘Ⅲ面分布域の逆向き崖や高位段丘Ⅲ面の西側への増傾斜からなるCランクのリニアメント・変動地形であり、半の浦西断層にほぼ対応する(次頁, 次々頁)。ただし、半の浦西リニアメント北方延長に広く分布する高位段丘Ⅰ面には変位・変形が認められず、南方延長に分布する高位段丘Ⅰ面及び中位段丘Ⅰ面には、半の浦西リニアメントの延長位置を挟んでそれぞれに高度差が認められない(次頁)。
- 半の浦東リニアメントは、高位段丘Ⅲ面分布域での逆向きの低崖及び直線状の谷からなるCランク及びDランクのリニアメント・変動地形であり、半の浦東断層にほぼ対応する(次頁, 次々頁)。
- 以上より、半の浦西リニアメント及び半の浦東リニアメントについて、後期更新世以降の活動の可能性があるものと評価する。
- 須曽リニアメントは約2.6km区間に判読され、これは丘陵斜面において西側低下の崖、鞍部及び直線状の谷からなり、一部、小尾根と小河川にわずかな左方向への屈曲を伴うDランクのリニアメント・変動地形である(P.179, 180, 182)。
- 島別所南リニアメントは約2.2km区間に判読され、これは小起伏面において南側低下の崖、丘陵斜面において直線状の谷、鞍部からなり、一部、小尾根と小河川にわずかな右方向への屈曲を伴うDランクのリニアメント・変動地形である(P.179, 181, 182)。

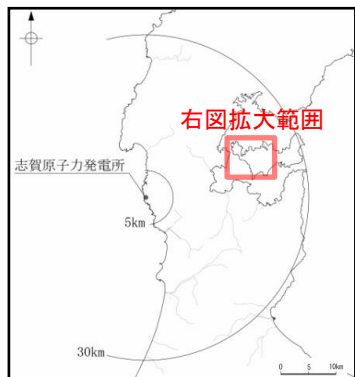
位置図

- 地表踏査の結果、本地域周辺には、岩稻階の別所岳安山岩類の安山岩及び安山岩質火砕岩(凝灰角礫岩)、音川階の和倉珪藻泥岩層、更新世の中位段丘堆積層、上部更新統～完新統の沖積層が分布する。
- 半の浦西リニアメントから約100m東方では、高位段丘Ⅱ面堆積層に変位を与える断層露頭を確認した。断層は幅約5cmの破碎部を有し、西側の別所岳安山岩類安山岩を約80cm隆起させる逆断層である。半の浦西リニアメントと近接することや、リニアメント・変動地形と整合的な西上がりの変位を示すことを踏まえると、これは半の浦西リニアメントと関連する構造の可能性がある(次頁)。
- 須曽リニアメント沿いには、これに対応する断層は認められず、リニアメント・変動地形として判読した崖地形を横断して別所岳安山岩類の安山岩質火砕岩(凝灰角礫岩)が連続して分布し、そこに断層は認められない(P.185～188)。
- 島別所南リニアメント沿いには、これに対応する断層は認められず、リニアメント・変動地形として判読した小起伏面の低崖の近傍では、和倉珪藻泥岩がほぼ水平に分布している(P.189)。また、安山岩質火砕岩分布域中の小河川が南方に分布する安山岩との境界で西方に屈曲しており、その境界は島別所南リニアメントとほぼ一致している(P.190)。

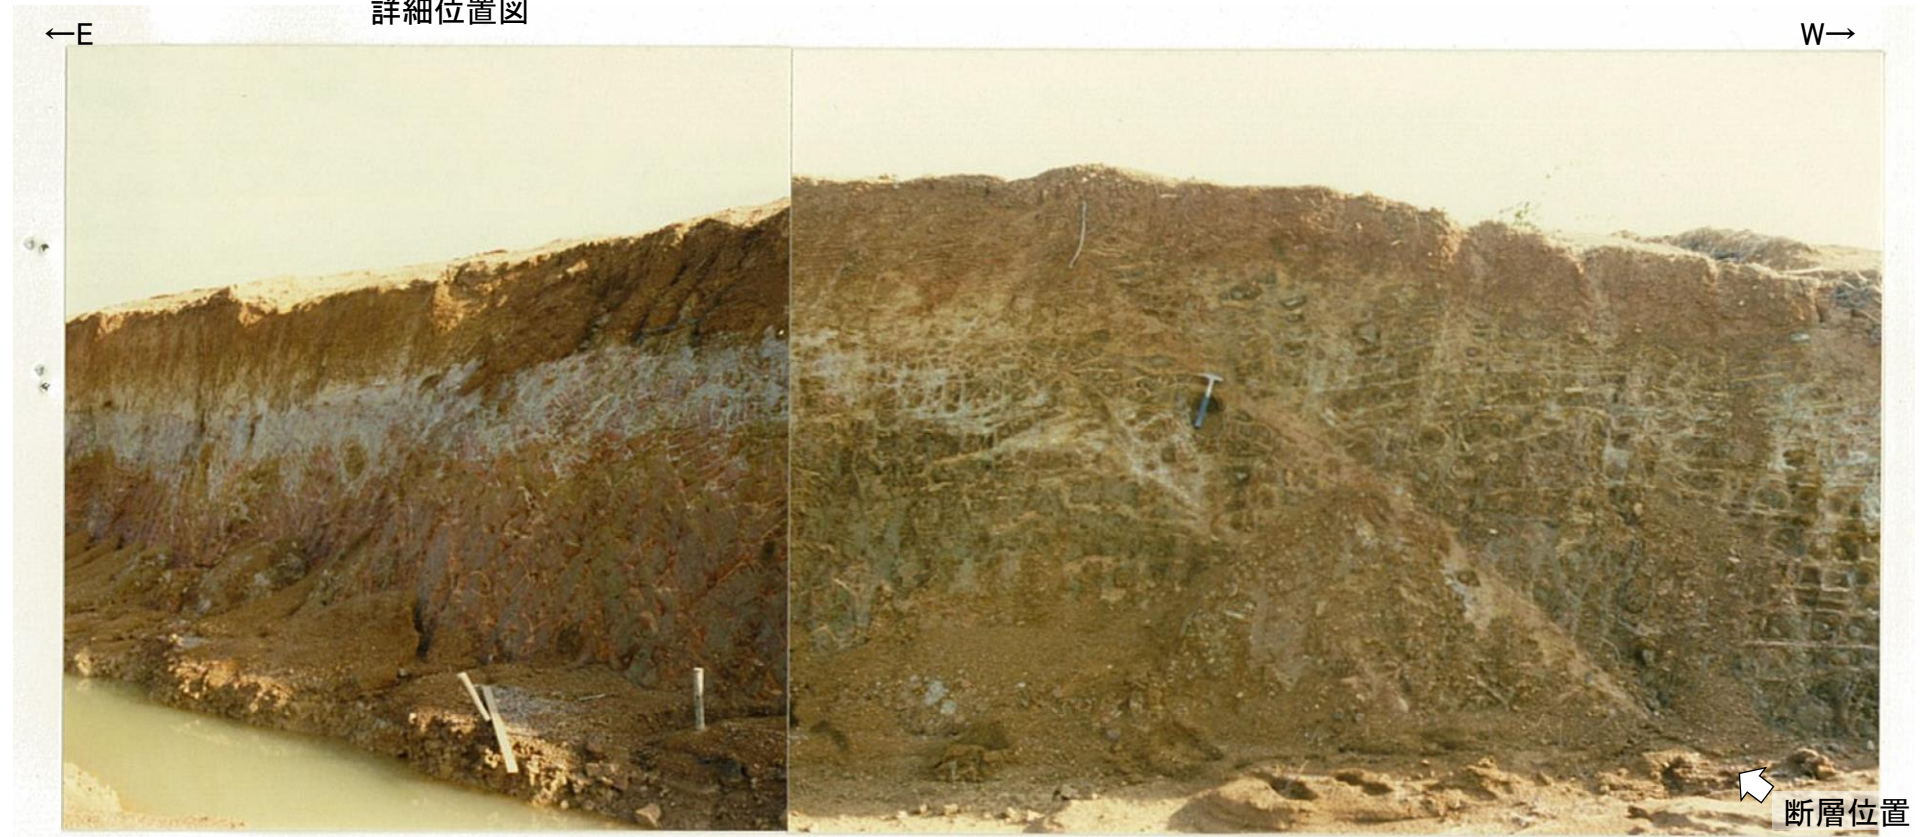
断層露頭写真(1979~1980年撮影)
(半の浦西リニアメントから約100m東方)

○半の浦西リニアメントから約100m東方では、高位段丘Ⅱ面堆積層に変位を与える断層露頭を確認した。断層は幅約5cmの破碎部を有し、西側の別所岳安山岩類安山岩を約80cm隆起させる逆断層である。半の浦西リニアメントと近接することや、リニアメント・変動地形と整合的な西上がりの変位を示すことを踏まえると、これは半の浦西リニアメントと関連する構造の可能性がある。

- ・断層の走向傾斜はN18° W50° SW
- ・写真左手の灰色還元脱色帯の上に段丘礫、赤褐色粘土があるが、ハンマー上方の位置で切られている。
- ・変位量は西上がり約80cm
- ・断層は幅5cmの破碎部を有する。

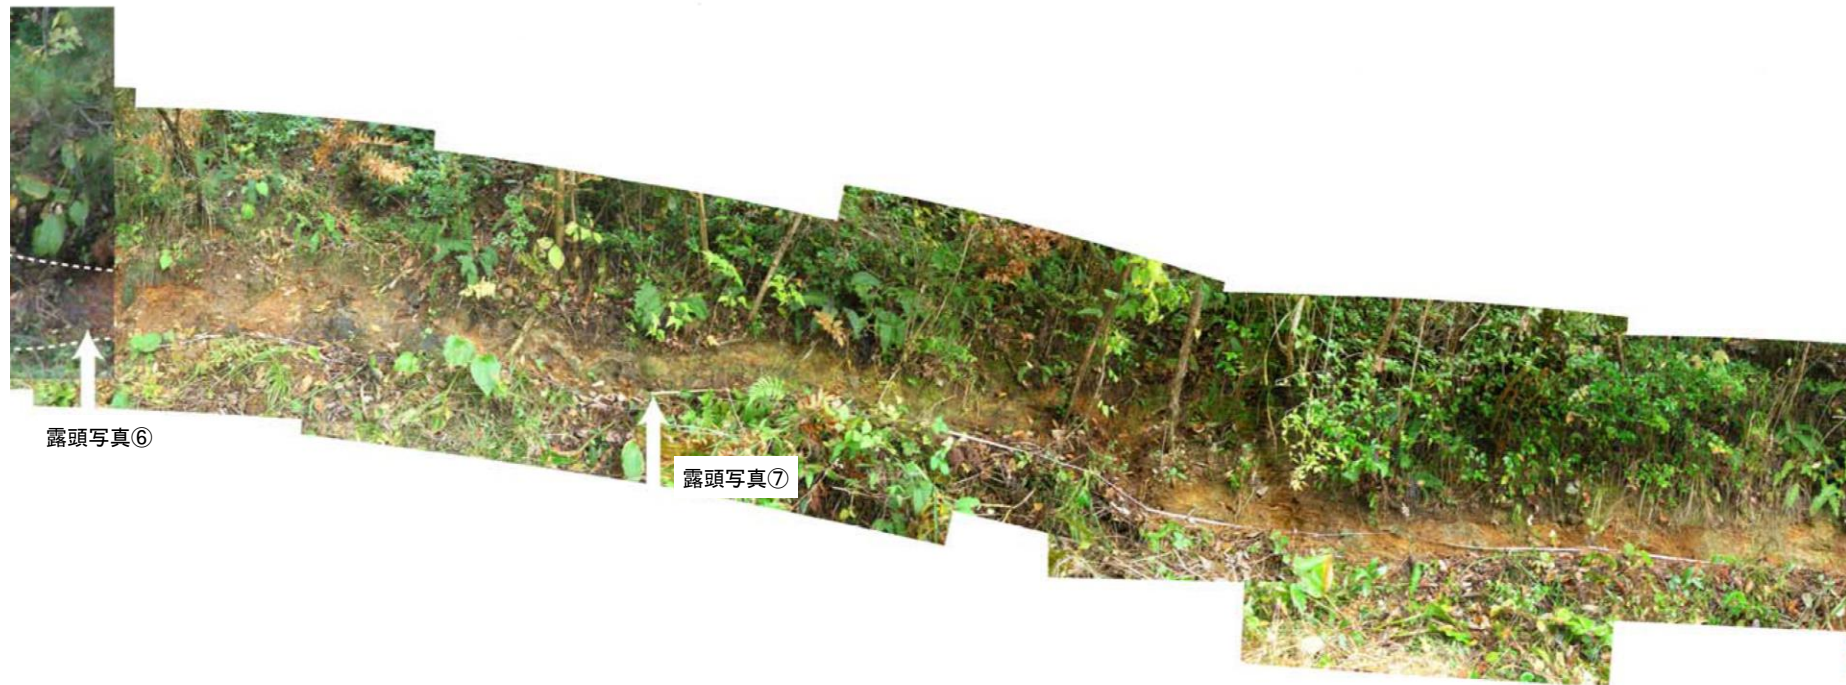
表土はぎ写真, スケッチ(中央部)

○リニアメント・変動地形として判読した崖地形を横断して別所岳安山岩類の安山岩質火砕岩(凝灰角礫岩)が連続して分布し、そこに断層は認められない。

- 凡例
- [別所岳安山岩類 安山岩質火砕岩(凝灰角礫岩)]
- 弱風化部**
 礫と基質の境界は明瞭。
 礫は安山岩の亜角礫を主体とし、礫径は一定しないが10cm未満を主体とする。
 基質は砂質シルト~シルト質砂状を呈するが、一部は硬質である。
 - 風化部**
 礫は風化程度の低いもののみ保存されており、多くは基質との境界が不明瞭である。また、一部には球状風化を受け、玉葱状構造を呈するものがある。
 基質は砂質シルト~シルト質砂状で黄褐色を呈する。
 - 強風化部**
 礫と基質の境界は不明瞭である。
 基質はシルト質粘土~シルト質砂状で黄褐色、一部灰白色を呈する。

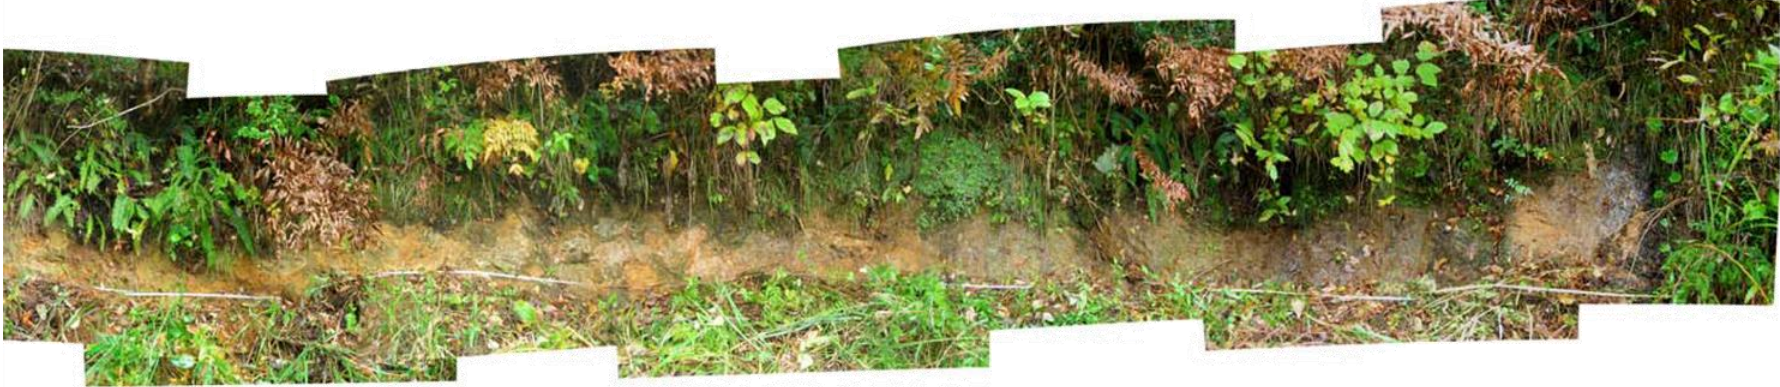
表土はぎ写真, スケッチ(東側)

○リニアメント・変動地形として判読した崖地形を横断して別所岳安山岩類の安山岩質火砕岩(凝灰角礫岩)が連続して分布し、そこに断層は認められない。

- 弱風化部**
 礫と基質の境界は明瞭。
 礫は安山岩の垂角礫を主体とし、礫径は一定しないが10cm未満を主体とする。
 基質は砂質シルト～シルト質砂状を呈するが、一部は硬質である。
- 風化部**
 礫は風化程度の低いもののみ保存されており、多くは基質との境界が不明瞭である。また、一部には球状風化を受け、玉葱状構造を呈するものがある。
 基質は砂質シルト～シルト質砂状で黄褐色を呈する。
- 強風化部**
 礫と基質の境界は不明瞭である。
 基質はシルト質粘土～シルト質砂状で黄褐色、一部灰白色を呈する。

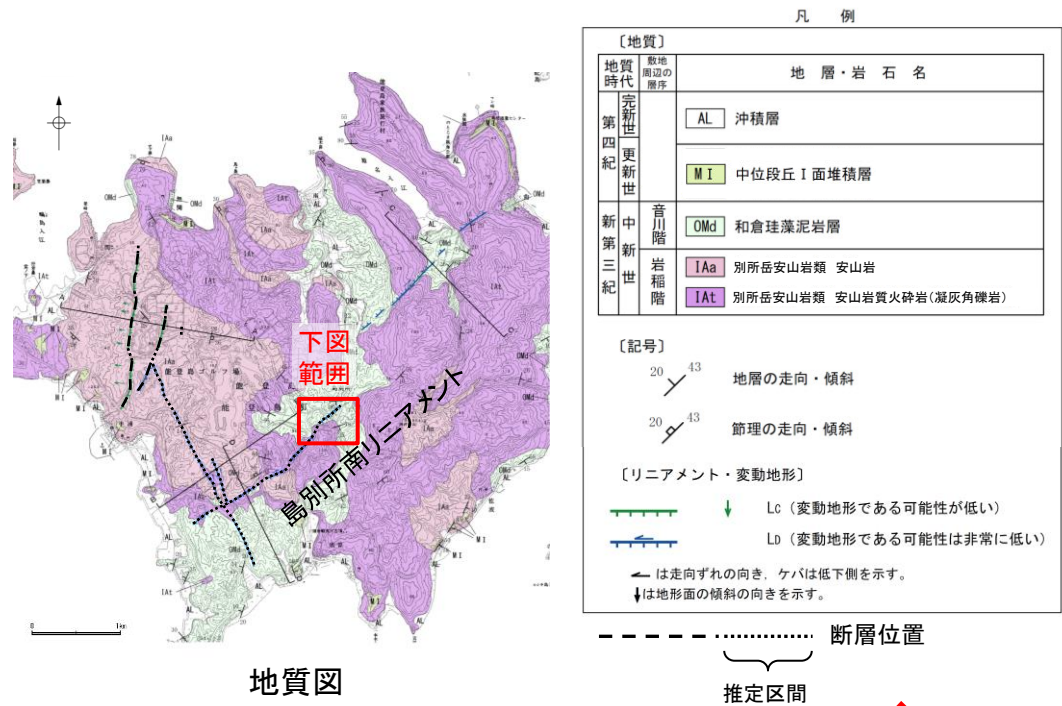
○リニアメント・変動地形として判読した小起伏面の急崖直下及び近傍では、和倉珪藻泥岩層がほぼ水平に分布している。

露頭写真
和倉珪藻泥岩層がほぼ水平に確認される

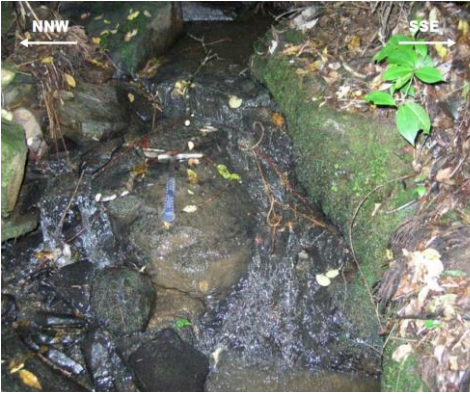
調査箇所② 写真
安山岩が確認される

○安山岩質火砕岩分布域中の小河川が南方に分布する安山岩との境界で西方に屈曲しており、その境界は島別所南リニアメントとほぼ一致していることから、別所岳安山岩類中の岩質の差を反映した組織地形である可能性が大きい。

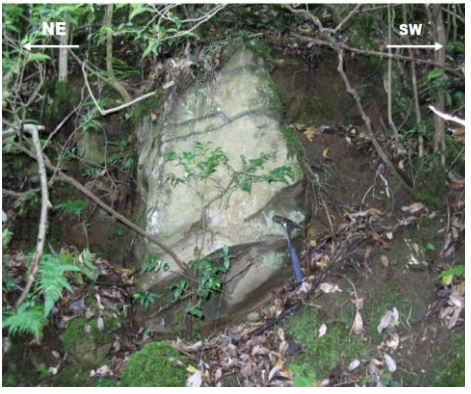
調査箇所③ 写真
安山岩が確認される

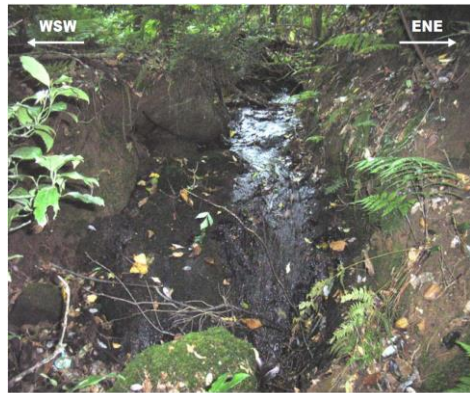
調査箇所④ 写真
安山岩質火砕岩が確認される

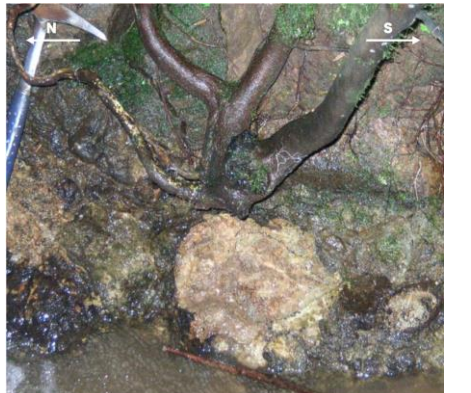
調査箇所⑥ 写真
安山岩質火砕岩が確認される

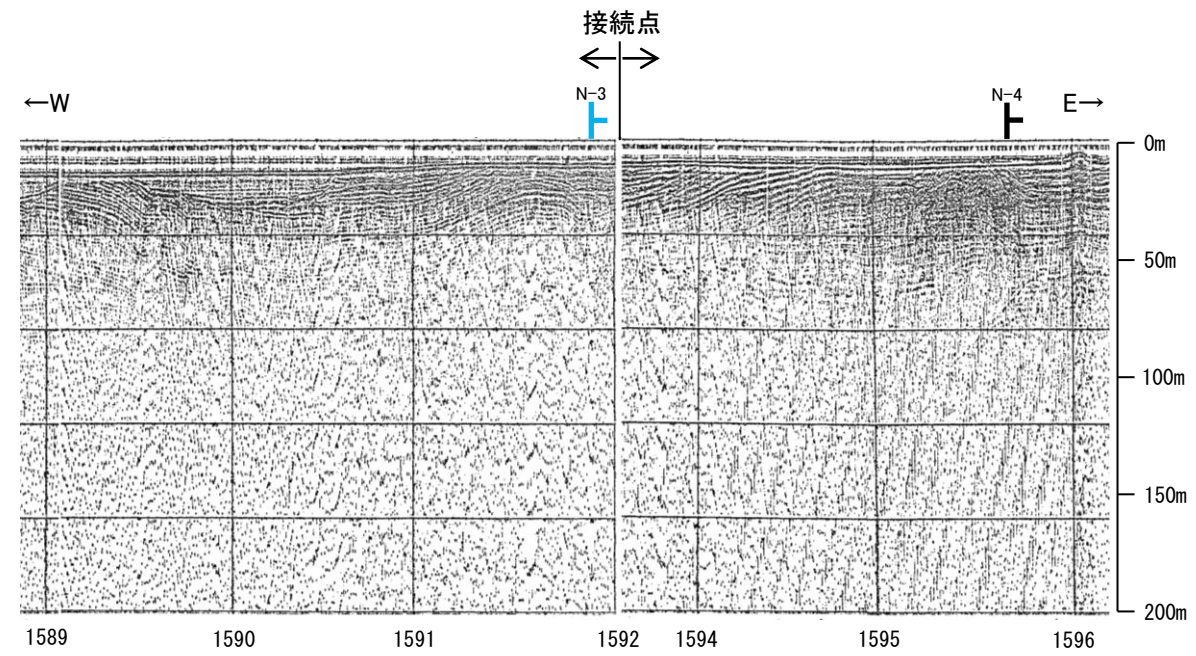
○L-16測線において、測点1592付近でD₁層下部及びD₂層に東落ちの変位が推定されることから断層(N-3)を推定した。変位、変形はD₁層上部に及んでいないことから、B層以上に変位、変形が認められないと判断した。

○また、測点1596付近でD₁層に東落ちの変位、変形が推定されることから断層(N-4)を推定した。推定位置に、後期更新世以降の活動の判定が可能な上載層が分布しないことから、B層以上に変位、変形の可能性が否定できないと判断した。

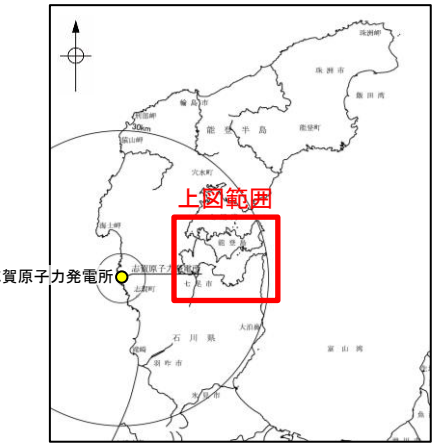
- 凡 例
- 音波探査記録から推定した断層
 - 伏在断層
 - 連続性のない断層
 - (測線位置における活動性)
 - B層以上に変位、変形の可能性が否定できない
 - B層以上に変位、変形が認められない
 - 調査測線 (海上保安庁水路部: スパーク・シングルチャンネル)
 - 右図記録範囲

地質時代	地層名	
第四紀	完新世	A層
	後期	B層
	中期	
更新世	前期	C層
新第三紀	鮮新世	D ₁ 層
	中新世	D ₂ 層
古第三紀	D層	D層
先第三紀

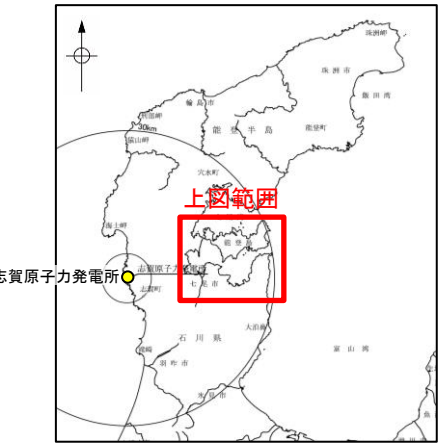
- 凡 例
- 音波探査記録から推定した断層
 - 伏在断層
 - 連続性のない断層
 - (測線位置における活動性)
 - B層以上に変位、変形の可能性が否定できない
 - B層以上に変位、変形が認められない
 - 調査測線 (海上保安庁水路部：スパーカー・シングルチャンネル)
 - 右図記録範囲

地質時代		地層名
第四紀	完新世	A層
	後期	B層
	中期	C層
新第三紀	鮮新世	D ₁ 層
	中新世	D ₂ 層
古第三紀		D層
先第三紀		D ₃ 層

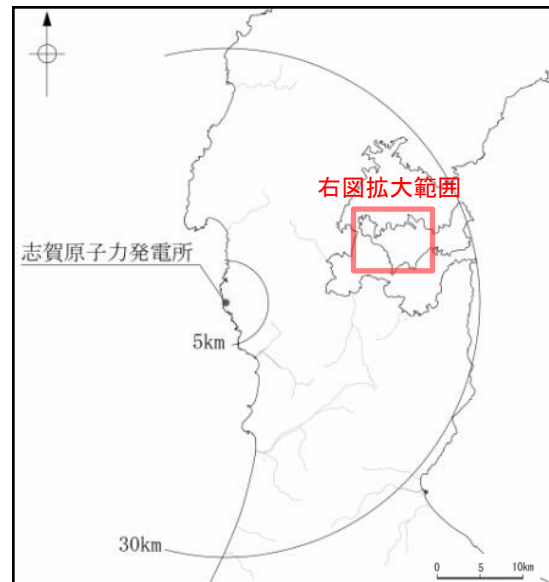
位置図

- 太田ほか(1976)は、無関断層を図示し、長さ1km、東側の海成段丘M₁面※¹が12m隆起、活動度Bとし、安山岩質角礫岩を切る断層露頭を記載している。
- 「新編 日本の活断層」(活断層研究会, 1991)は、敷地から約21km北東に、無関断層(確実度 I, 西側低下)を図示し、NNW-SSE走向、長さ0.5km、活動度C、東側の海成段丘H₃面※¹が12m隆起と記載している。
- 「活断層詳細デジタルマップ[新編]」(今泉ほか, 2018)は、無関断層に対応する活断層等を図示していない。
- その他、加藤・杉山(1985)は、無関断層とほぼ同じ位置に、主として第四紀後期に活動した活断層を図示し、南西側落下、平均変位速度1m/10³年未満としている。日本第四紀学会(1987)は、無関断層とほぼ同じ位置に第四紀後期に活動した活断層を図示し、それぞれ北西側落下としている。太田・国土地理院地理調査部(1997)は、無関断層とほぼ同じ位置に活断層を図示している。小池・町田(2001)は、無関断層とほぼ同じ位置に西側落下の活断層を図示している。
- 「活断層データベース」(産業技術総合研究所地質調査総合センター)は、無関断層及び島別所北リニアメントを起震断層・活動セグメントとして示していない。
