浜岡原子力発電所
基準津波の策定のうち
地震以外の要因による津波について
(補足説明資料)

2023年7月14日

1 防波壁・改良盛土、取水槽溢水防止壁および取水路出口流路縮小箇所の構造

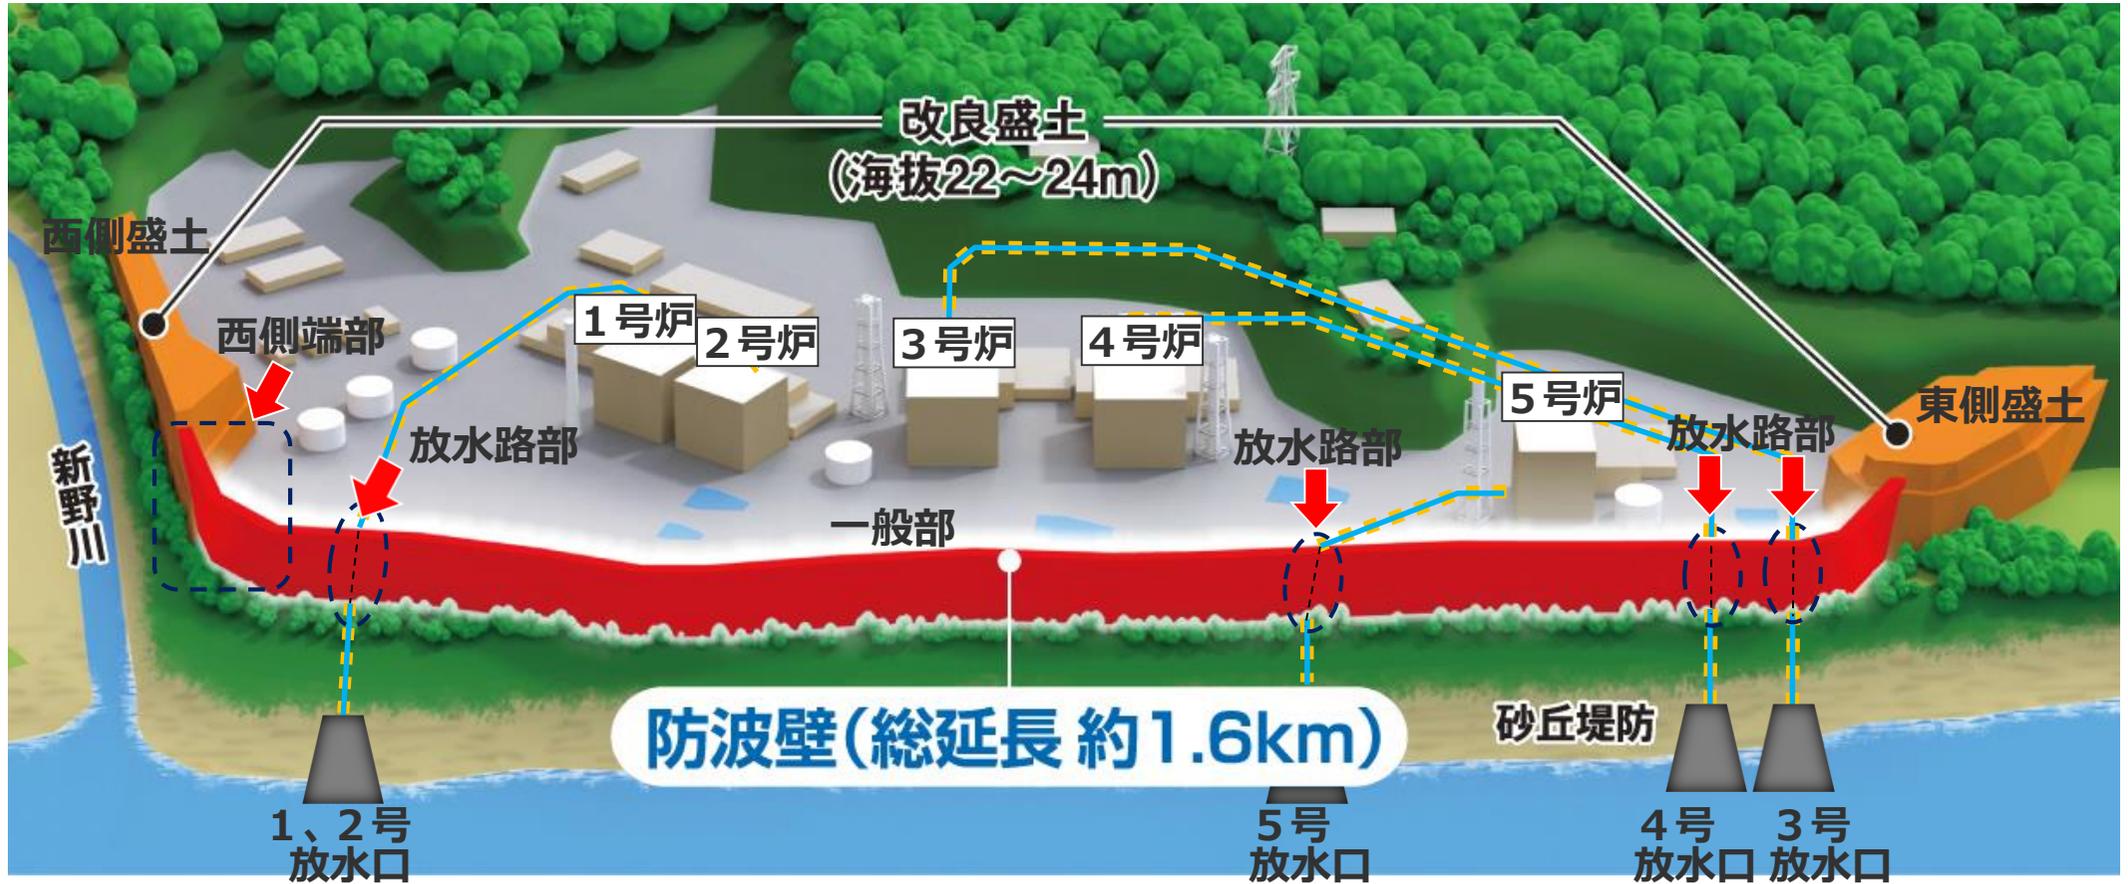
防波壁・改良盛土の構造：概要

- 防波壁は、基準津波による遡上波の地上部からの流入を防止するため、敷地前面の海側に沿って延長約1.6kmにわたり設置。天端高さはT.P.+22mで、設置位置の状況を考慮した構造形式。
- 改良盛土は、防波壁両端部の東西敷地境界付近に設置。天端高さはT.P.+22～24mで、セメント改良土を主体とした盛土構造。

防波壁・改良盛土に関しては、今後、基準津波の確定後、必要な対策を施していく。

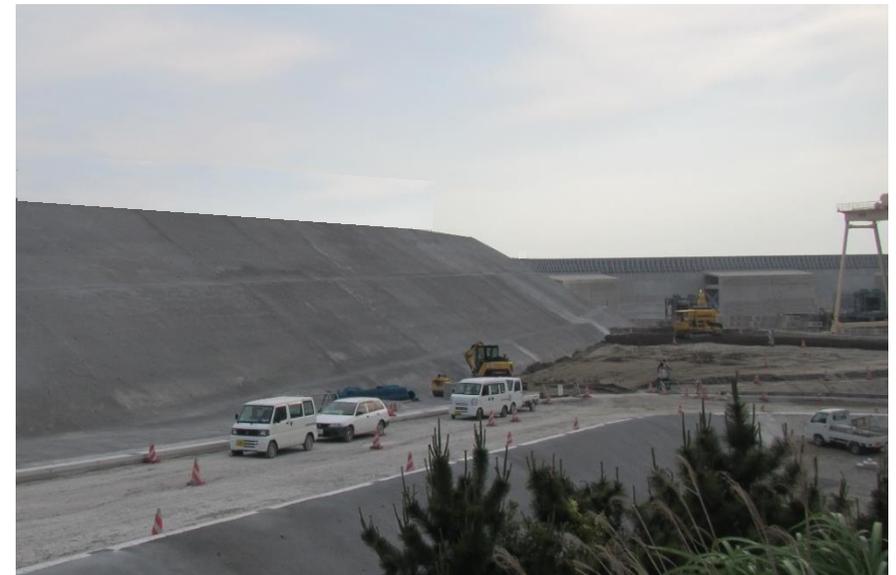
西側盛土

- 防波壁両端部の東西敷地境界付近に設置。
- 天端高さはT.P.+22~24mで、セメント改良土を主体とした盛土構造。
