高浜発電所 4 号炉 審査資料	
資料番号	KTN4-PLM40-特別点検 (コンクリート) 改 4
提出年月日	令和5年10月10日

高浜発電所 4 号炉 特別点検  
(コンクリート構造物)

補足説明資料

関西電力株式会社

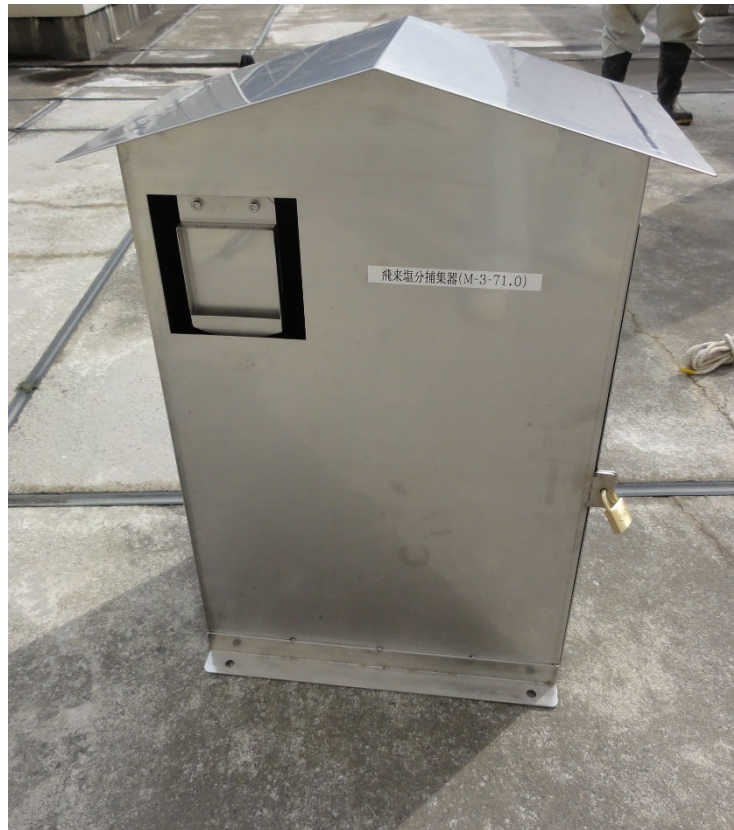
図 4. 1. 4 - 1 飛来塩分捕集器  
(土研式塩分捕集器)

原子炉格納施設等および原子炉補助建屋については、飛来塩分を捕集する器具（土研式塩分捕集器、図4. 1. 4-1 参照）を高さ方向に分散して設置し、捕集した塩分量が最も多い箇所をコアサンプル採取箇所を選定した（表4. 1. 4-1 参照）。

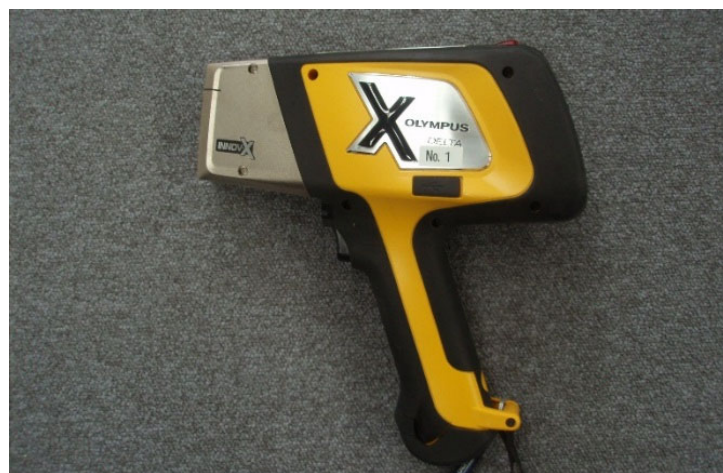
図 4. 1. 4 - 2 表面塩分量測定器  
(蛍光 X 線分析計)

その他部位については、構造物の規模や海中にあるなどの設置環境を踏まえ、X線によりコンクリート表面の塩分量を測定する器具（ポータブル型蛍光X線分析計、図4. 1. 4-2 参照）を用いて構造物のコンクリート表面の塩分量を測定し、測定した塩分量が最も多い箇所をコアサンプル採取箇所を選定した（表4. 1. 4-2 参照）。
