破砕部性状 H24-B14-1 深度133.38~134.77m(変位センス, 薄片観察による断層岩区分(1/2))

破碎部性状 H31-R-2' 深度9.92~11.01m(肉眼観察による断層岩区分(1/2))

破碎部性状 H31-R-2' 深度27.43~27.48m(肉眼観察による断層岩区分)

破砕部性状 H24-D1-3 深度13.94~14.06m(肉眼観察による断層岩区分)

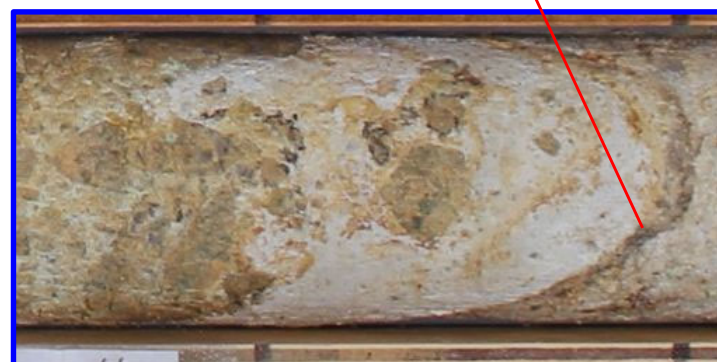
- ・深度9.92~10.19mの「砂混じり角礫状」と記載の箇所については、やや硬質であるが、含まれる細粒部は局部的に分布し、連続性及び直線性に乏しく、原岩組織が認められる岩片を主体とし基質も細粒化した岩片からなる組織も認められる。これらのことから変質したカタクレーサイトであると判断した。
- ・深度10.19~10.61mの「粘土・砂質角礫状」と記載の箇所については、やや軟質であるが、含まれる細粒部は不規則な形状で分布し、連続性及び直線性に乏しく、原岩組織が認められる岩片を主体とし基質も細粒化した岩片からなる組織も認められる。これらのことから変質したカタクレーサイトであると判断した。
- ・深度10.61~10.70mの「礫混じり砂質粘土状」と記載の箇所については、軟質で、原岩組織が認められる岩片を主体とし基質も細粒化した岩片からなる組織も認められないが、細粒部は膨縮し、連続性及び直線性に乏しい。これらのことから変質したカタクレーサイト中の粘土脈であると判断した。
- ・深度10.70mには淡橙色粘土を挟在している。粘土は軟質で、連続性及び直線性が良く、原岩組織が認められる岩片を主体とし基質も細粒化した岩片からなる組織も認められない。これらのことから断層ガウジであると判断した。

- 9.92~11.01m：破碎部
- 9.92~10.19m：砂混じり角礫状部 (Hj)。上端43°，下端70°。やや硬質。灰黄色を呈する。灰白色粘土が局部的に分布する。
- 10.19~10.61m：粘土・砂質角礫状部 (Hb)。下端38°。不規則な形状で粘土化している。やや軟質。浅黄色を呈する。
- 10.61~10.70m：灰白色を呈する礫混じり砂質粘土状部 (Hc-2)。軟質。幅2~60mmと膨縮する。下端に傾斜61°で幅4mm程度の軟質な淡橙色粘土 (Hc-1) を伴う。
- 10.70~10.90m：砂混じり角礫状部 (Hj)。下端60°。破碎の程度は弱く、やや硬質。灰黄色を呈する。
- 10.90~11.01m：粘土・角礫質砂状部 (Hb)。強く変質し、やや軟質。灰白色を呈する。下端に傾斜77°で幅5mm程度の軟質な灰白色粘土を挟む。

淡橙色粘土の連続性・直線性が良い

青枠部拡大

- 深度10.70mには淡橙色粘土を挟んでいる。粘土は軟質で、連続性及び直線性が良く、原岩組織が認められる岩片を主体とし基質も細粒化した岩片からなる組織も認められない。これらのことから断層ガウジであると判断した。

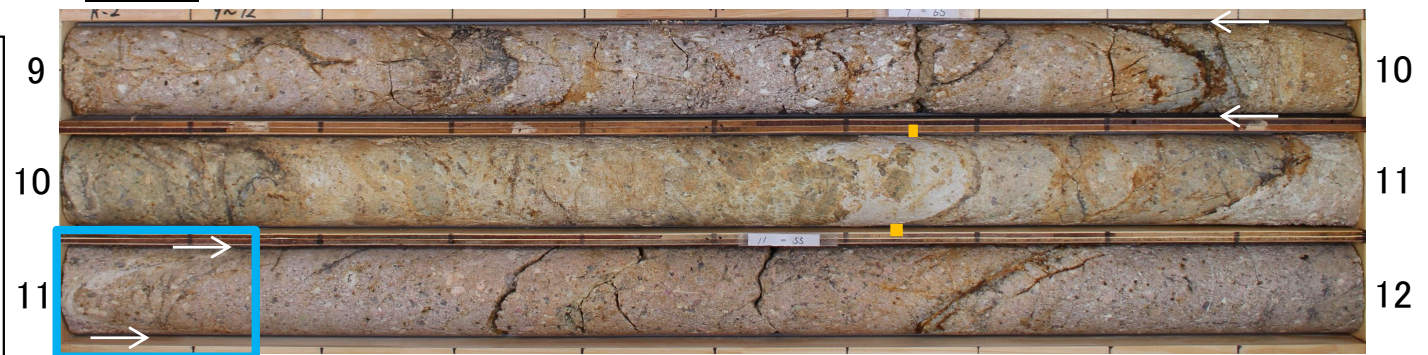
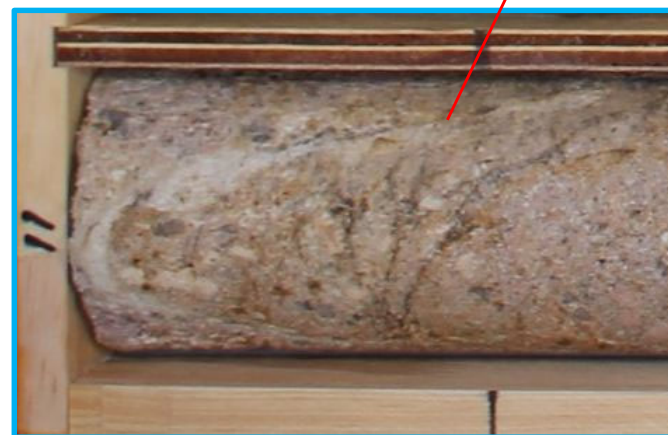
破碎部性状 H31-R-2' 深度9.92~11.01m(肉眼観察による断層岩区分(2/2))

- ・深度10.70~10.90mの「砂混じり角礫状」と記載の箇所については、やや硬質であるが、含まれる細粒部は局部的に分布し、連続性及び直線性に乏しく、原岩組織が認められる岩片を主体とし基質も細粒化した岩片からなる組織も認められる。これらのことから変質したカタクレーサイトであると判断した。
- ・深度10.90~11.01mの「粘土・角礫質砂状」と記載の箇所については、やや軟質であるが、含まれる細粒部は網目状に分布し、連続性及び直線性に乏しく、原岩組織が認められる岩片を主体とし基質も細粒化した岩片からなる組織も認められる。これらのことから変質したカタクレーサイトであると判断した。
- ・深度11.01mには灰白色粘土を挟在している。粘土は軟質で、直線的に分布し、原岩組織が認められる岩片を主体とし基質も細粒化した岩片からなる組織も認められないが、連続性に乏しい。これらのことから変質したカタクレーサイト中の粘土脈であると判断した。

- 9.92~11.01m：破碎部
 9.92~10.19m：砂混じり角礫状部 (Hj)。上端43°，下端70°。やや硬質。灰黄色を呈する。灰白色粘土が局部的に分布する。
 10.19~10.61m：粘土・砂質角礫状部 (Hb)。下端38°。不規則な形状で粘土化している。やや軟質。浅黄色を呈する。
 10.61~10.70m：灰白色を呈する礫混じり砂質粘土状部 (Hc-2)。軟質。幅2~60mmと膨縮する。下端に傾斜61°で幅4mm程度の軟質な淡橙色粘土 (Hc-1) を伴う。
 10.70~10.90m：砂混じり角礫状部 (Hj)。下端60°。破碎の程度は弱く、やや硬質。灰黄色を呈する。
 10.90~11.01m：粘土・角礫質砂状部 (Hb)。強く変質し、やや軟質。灰白色を呈する。下端に傾斜77°で幅5mm程度の軟質な灰白色粘土を挟む。

灰白色粘土は不連続となる

水色砕部拡大

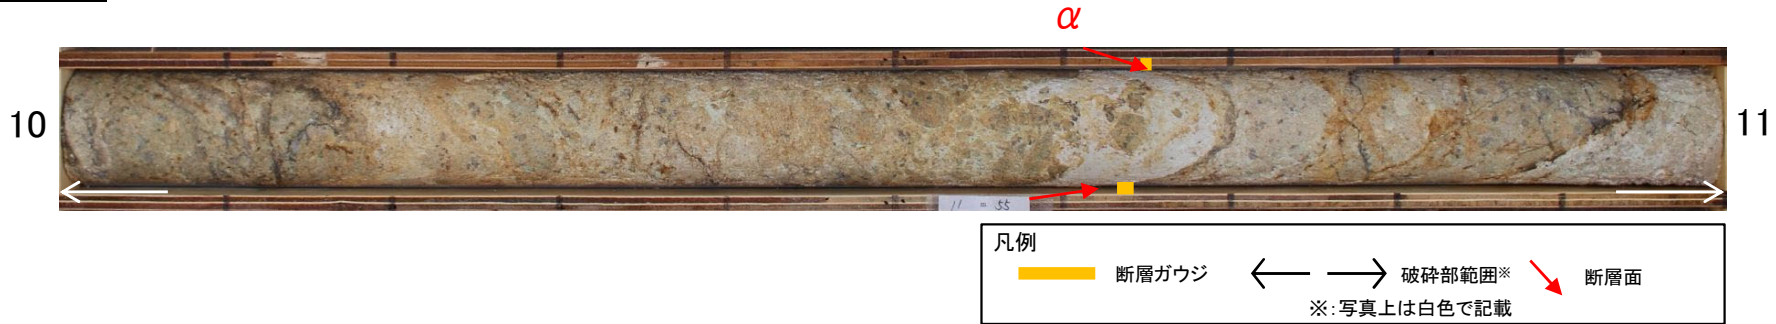
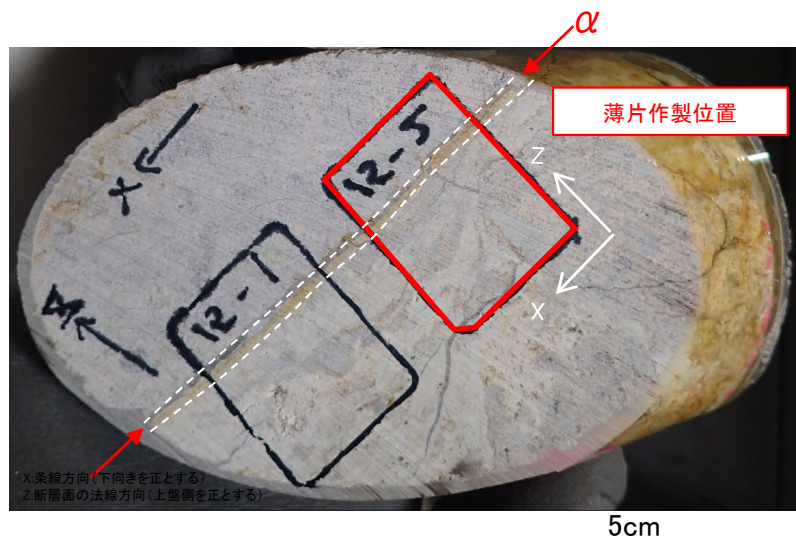
破砕部性状 H31-R-2' 深度9.92~11.01m(薄片作製位置)

・薄片は断層面 α 及び細粒化が進んだ範囲を含むように作製した。

コア写真

薄片作製位置写真

薄片全景写真(単ニコル)

- 薄片試料は、肉眼観察により認定した断層面 α に沿って最も細粒化した部分を含み、人為的な試料の乱れの無い部分で作製した。

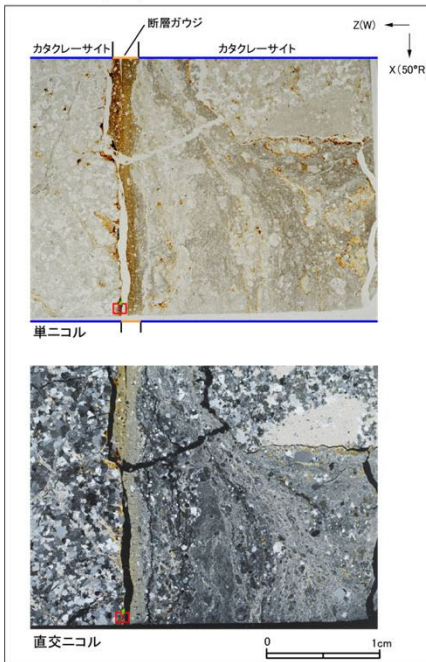
破砕部性状 H31-R-2' 深度9.92~11.01m(変位センス, 薄片観察による断層岩区分(1/2))

- ・H31-R-2' のボーリングコアから採取した薄片試料の観察結果によれば最新活動ゾーンの変位センスは、左ずれを伴う正断層である。
- ・最新活動ゾーンに以下の特徴が認められることから、断層ガウジと判断した。
 - (断層ガウジ) 基質は粘土鉱物を主体とする。
 - (断層ガウジ) 粘土状部の分布は帯状で直線的である。
 - 岩片は少ない。
 - (断層ガウジ) 丸みを帯びている岩片が多い。

薄片の作製方向は断層面に
直交方向かつ条線方向に平行方向

走向・傾斜 N12°E 69°W
 X: 条線方向(下向きを正とする)
 Z: 断層面の法線方向(上盤側を正とする)

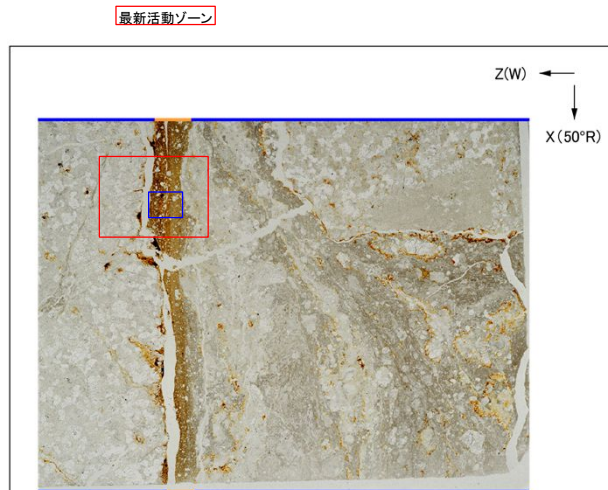
破碎部性状 H31-R-2' 深度9.92~11.01m(変位センス, 薄片観察による断層岩区分(2/2))

- ・最新活動ゾーンには, 以下の特徴が認められる。
 - 基質は粘土鉱物を主体とする。(図1)
 - 粘土状部の分布は帯状で直線的である。(図1)
 - 岩片は少ない。(図2)
 - 丸みを帯びている岩片が多い。(図2)

破線は粘土状部の分布範囲を示す

- 薄片観察では、以下の通り断層ガウジの特徴が認められた。
 - 基質は粘土鉱物を主体とする。
 - 粘土状部の分布は帯状で直線的である。
 - 丸みを帯びている岩片が多い。
- 薄片観察では、カタクレーサイトの特徴は認められなかった。

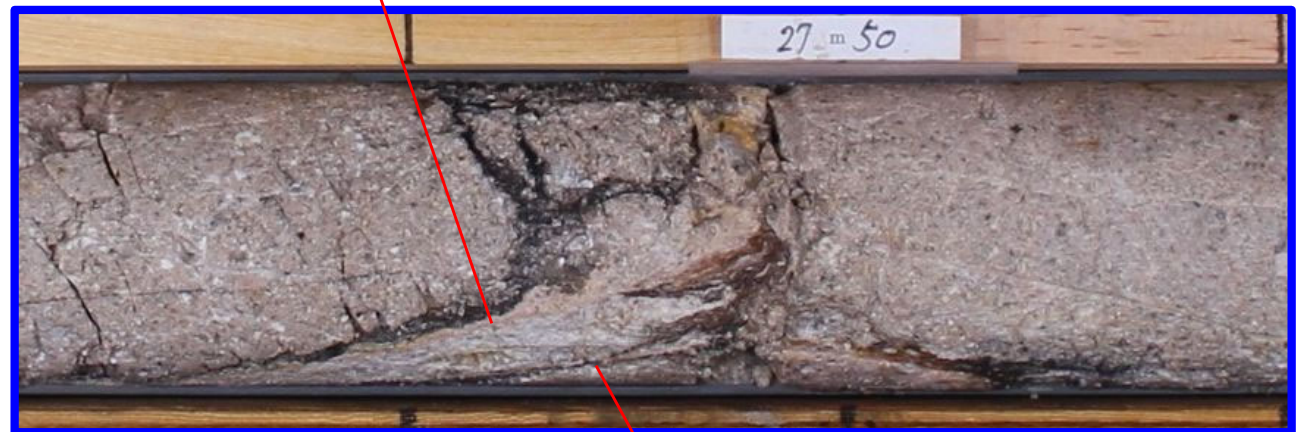
- ・深度27.43~27.44mの「灰白色粘土状」と記載の箇所については、軟質で、細粒部の連続性及び直線性が良く、原岩組織が認められる岩片を主体とし基質も細粒化した岩片からなる組織も認められない。これらのことから断層ガウジであると判断した。
- ・深度27.44~27.48mの「粘土混じり角礫質砂状」と記載の箇所については、やや軟質であるが、含まれる細粒部は網目状に分布し、連続性及び直線性に乏しく、原岩組織が認められる岩片を主体とし基質も細粒化した岩片からなる組織も認められる。これらのことから変質したカタクレーサイトであると判断した。
- ・深度27.48mには「明赤灰色粘土」を挟んでいる。粘土は軟質で、直線的に分布し、原岩組織が認められる岩片を主体とし基質も細粒化した岩片からなる組織も認められないが、連続性に乏しい。これらのことから変質したカタクレーサイト中の粘土脈であると判断した。

- 27.43~27.48m：破碎部
- 27.43~27.44m：灰白色粘土状部(Hc-1)。幅3mm程度で軟質。上端69°で直線的。
- 27.44~27.48m：粘土混じり角礫質砂状部(Hb)。やや軟質であるが、原岩組織は残留する。灰白色を呈する。幅15mm。下端に傾斜74°で幅0.5mmの明赤灰色粘土を伴う。

灰白色粘土の連続性・直線性が良い

明赤灰色粘土は不連続となる

- 深度27.43~27.44mの「灰白色粘土状」と記載の箇所については、軟質で、細粒部の連続性及び直線性が良く、原岩組織が認められる岩片を主体とし基質も細粒化した岩片からなる組織も認められない。これらのことから断層ガウジであると判断した。

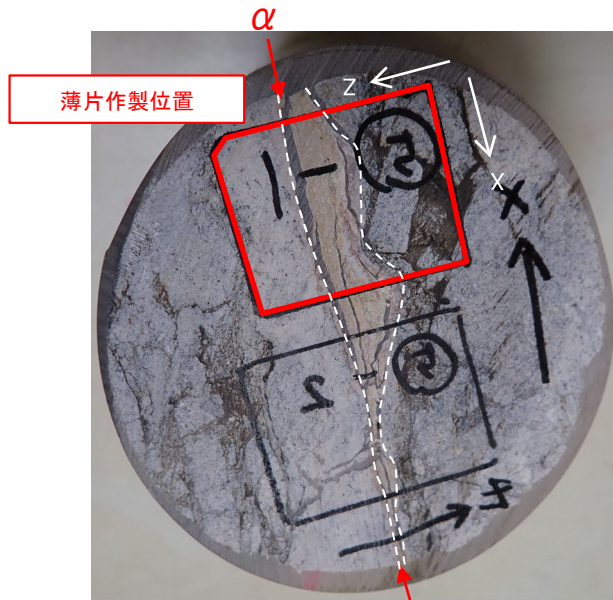
破砕部性状 H31-R-2' 深度27.43~27.48m(薄片作製位置)

・薄片は断層面 α 及び細粒化が進んだ範囲を含むように作製した。

薄片作製位置写真

切断面に記載されているX, Z方向は誤り
鏡面反転写真

薄片全景写真(単ニコル)

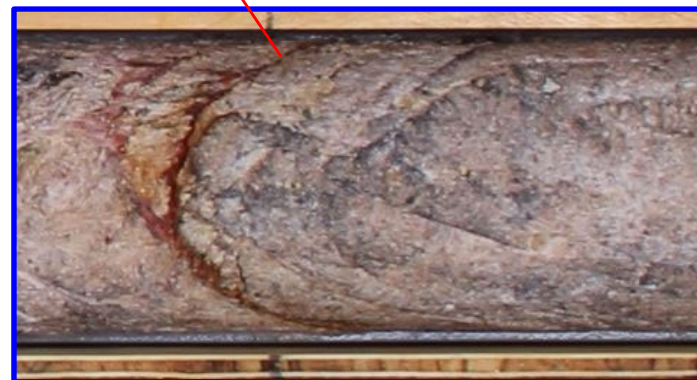
破碎部性状 H31-R-2' 深度39.00~39.83m(肉眼観察による断層岩区分)

- 深度39.00~39.27mの「粘土・砂質角礫状」と記載の箇所については、やや軟質であるが、含まれる細粒部は網目状に分布し、連続性及び直線性に乏しく、原岩組織が認められる岩片を主体とし基質も細粒化した岩片からなる組織も認められる。これらのことから変質したカタクレーサイトであると判断した。
- 深度39.27~39.52mの「砂質角礫状」と記載の箇所については、やや硬質であるが、含まれる細粒部は局所的に分布し、連続性及び直線性に乏しく、原岩組織が認められる岩片を主体とし基質も細粒化した岩片からなる組織も認められる。これらのことから変質したカタクレーサイトであると判断した。
- 深度39.52~39.67mの「粘土・砂質角礫状」と記載の箇所については、やや軟質であるが、含まれる細粒部は網目状に分布し、連続性及び直線性に乏しく、原岩組織が認められる岩片を主体とし基質も細粒化した岩片からなる組織も認められる。これらのことから変質したカタクレーサイトであると判断した。
- 深度39.67mには赤褐色粘土を挟在している。粘土は軟質で、直線的に分布し、原岩組織が認められる岩片を主体とし基質も細粒化した岩片からなる組織も認められないが、連続性に乏しい。これらのことから変質したカタクレーサイト中の粘土脈であると判断した。
- 深度39.67~39.83mの「砂混じり角礫状」と記載の箇所については、やや硬質であるが、含まれる細粒部は局所的に分布し、連続性及び直線性に乏しく、原岩組織が認められる岩片を主体とし基質も細粒化した岩片からなる組織も認められる。これらのことから変質したカタクレーサイトであると判断した。

- 39.00~39.83m : 破碎部
- 39.00~39.27m : 粘土・砂質角礫状部(Hb)。灰白色を呈し、灰白色粘土が網目状に分布する。原岩組織は残留する。やや軟質。上端はコア端部で不明、下端53°で幅1mmの軟質な淡黄色粘土を伴う。
- 39.27~39.52m : 砂質角礫状部(Hj)。下端73°で凹凸あり。明赤灰色を呈する。全体にマンガン汚染している。原岩組織は残留する。やや硬質。
- 39.52~39.67m : 粘土・砂質角礫状部(Hb)。灰白色を呈し、灰白色粘土が網目状に分布する。原岩組織は残留する。やや軟質。下端54°で幅1mmの軟質な赤褐色粘土を伴うが、粘土は不連続である。
- 39.67~39.83m : 砂混じり角礫状部(Hj)。割れ目が発達し、角礫状を呈する。原岩組織は残留する。やや硬質。下端70°。明赤灰色を呈する。

赤褐色粘土は不連続となる

青枠部拡大

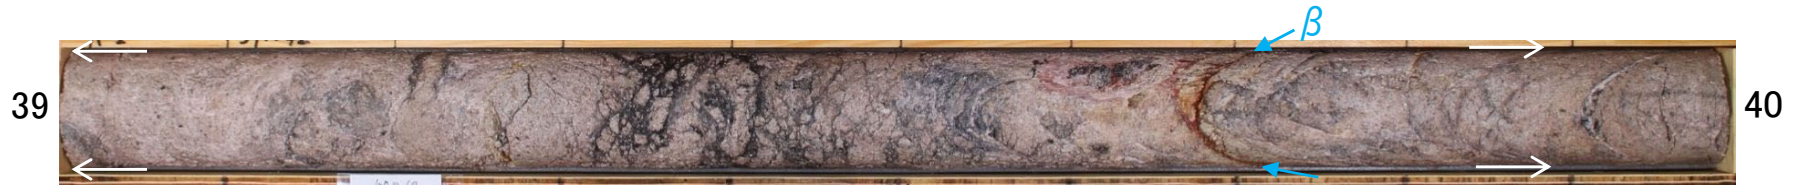
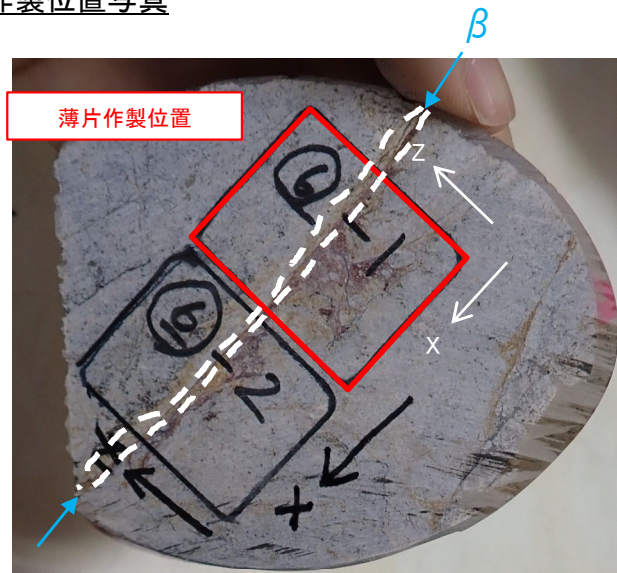
破砕部性状 H31-R-2' 深度39.00~39.83m(薄片作製位置)

・薄片は断層面β及び細粒化が進んだ範囲を含むように作製した。

薄片作製位置写真

薄片全景写真(単ニコル)

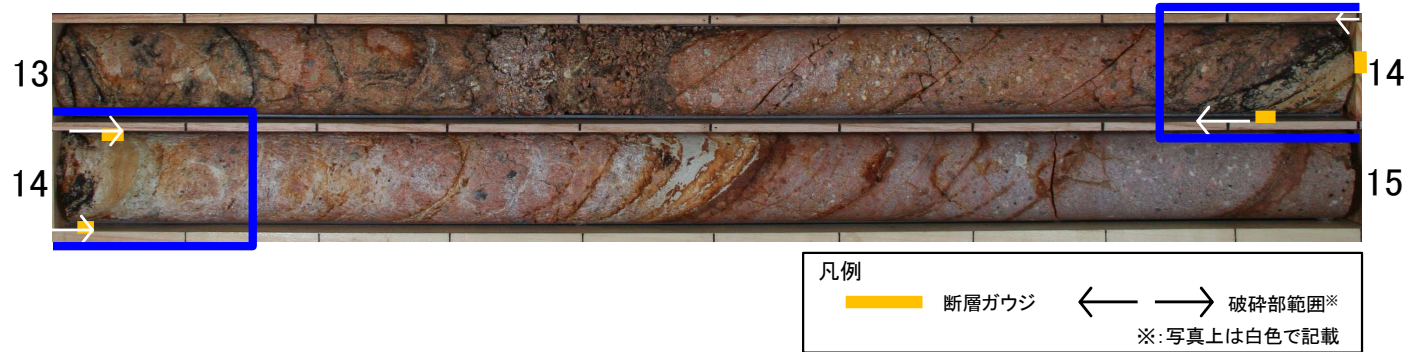
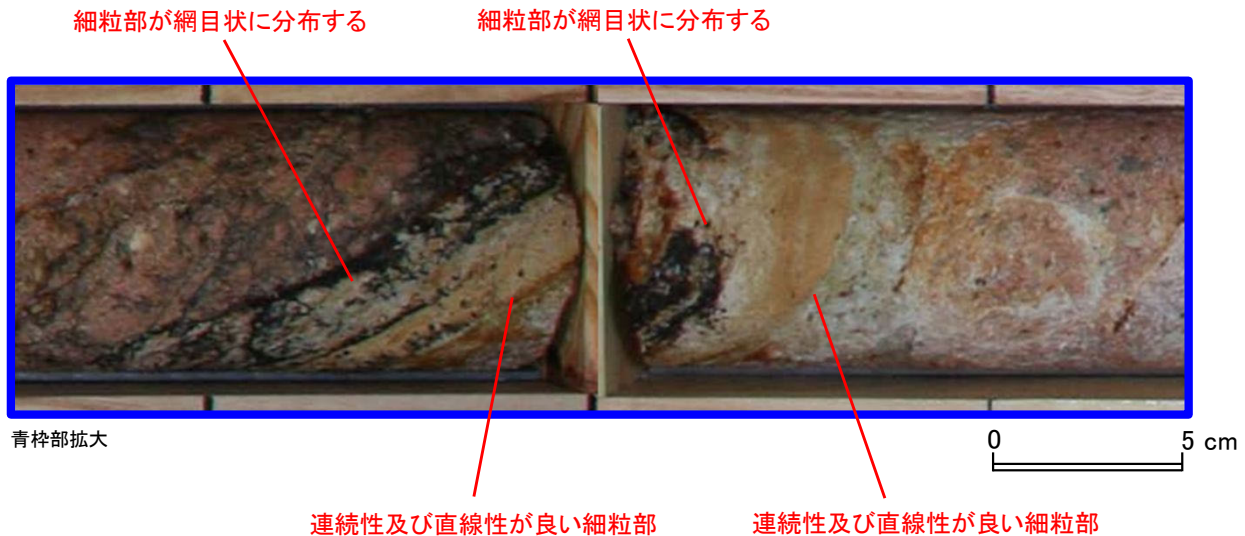
- ・深度13.94~13.98mの「粘土混じり岩片状」と記載の箇所については、硬質で、含まれる細粒部は網目状に分布し、連続性及び直線性に乏しく、原岩組織が認められる岩片を主体とし基質も細粒化した岩片からなる組織も認められる。これらのことからカタクレーサイトであると判断した。
- ・深度13.98~14.00mの「粘土状」と記載の箇所については、軟質で、細粒部の連続性及び直線性が良く、原岩組織が認められる岩片を主体とし基質も細粒化した岩片からなる組織も認められない。これらのことから断層ガウジであると判断した。
- ・深度14.00~14.03mの「粘土混じり岩片状」と記載の箇所については、硬質で、含まれる細粒部は網目状に分布し、連続性及び直線性に乏しく、原岩組織が認められる岩片を主体とし基質も細粒化した岩片からなる組織も認められる。これらのことからカタクレーサイトであると判断した(深度13.94~13.98mの粘土混じり岩片状部が繰り返し分布したもの)。
- ・深度14.03~14.06mの「粘土状」と記載の箇所については、軟質で、細粒部の連続性及び直線性が良く、原岩組織が認められる岩片を主体とし基質も細粒化した岩片からなる組織も認められない。これらのことから断層ガウジであると判断した(深度13.98~14.00mの粘土状部が繰り返し分布したもの)。

- 13.94~14.06m: 破砕部 (H-3d破砕帯)
- 13.94~13.98m: 粘土混じり岩片状部 (Hj)
上端60°, 下端55° でともに直線的でシャープに連続。径5~10mmの粘土化した岩片主体で、岩片間の基質(砂主体)はマンガン鉱染で黒色化する。浅黄色を呈する。幅20~30mm。
- 13.98~14.00m: 粘土状部 (Hc-1)
上端55°, 下端60° でともに直線的でシャープに連続。径1mm前後の石英粒を含む。軟質。浅黄色を呈する。幅10mm。
- 14.00~14.03m: 粘土混じり岩片状部 (Hj)
上端60° で直線的にシャープに連続、下端55° で凹凸している。径1mmの石英粒と径5mm前後の花崗斑岩の岩片を多く含む。硬質。浅黄色を呈する。幅20mm。
- 14.03~14.06m: 粘土状部 (Hc-1)
上端55°, 下端60° で直線的に連続。軟質。浅黄色を呈する。幅10~15mm。

- ・ 肉眼観察では、粘土状部は、軟質で、細粒部の連続性及び直線性が良く、原岩組織が認められる岩片を主体とし基質も細粒化した岩片からなる組織も認められない。これらのことから断層ガウジであると判断した。

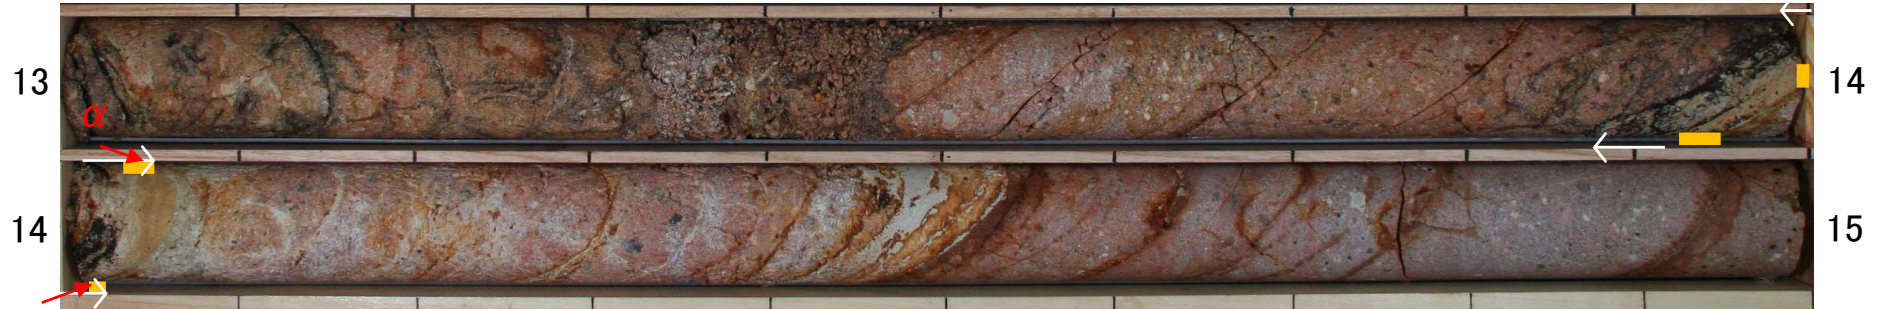
破砕部性状 H24-D1-3 深度13.94~14.06m(薄片作製位置)

・薄片は断層面 α 及び細粒化が進んだ範囲を含むように作製した。

薄片作製位置写真

薄片全景写真(単ニコル)

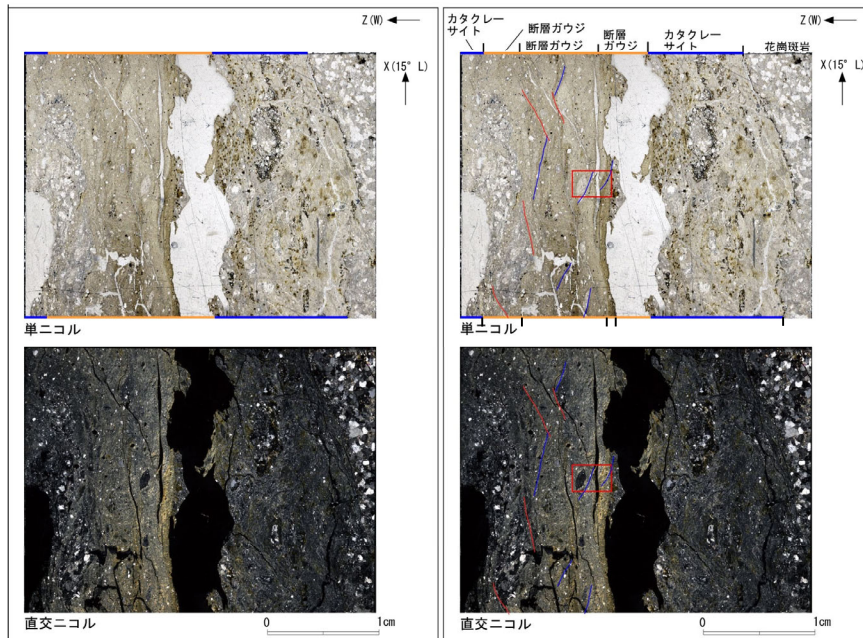
破砕部性状 H24-D1-3 深度13.94~14.06m(変位センス, 薄片観察による断層岩区分(1/2))

- H24-D1-3のボーリングコアから採取した薄片試料の観察結果によれば最新活動ゾーンの変位センスは、左ずれ成分が卓越する。
- 最新活動ゾーンに以下の特徴が認められることから、断層ガウジと判断した。
 - (断層ガウジ)基質は粘土鉱物を主体とする。
 - (断層ガウジ)粘土状部の分布は帯状で直線的である。
 - 岩片は少ない。
 - (断層ガウジ)丸みを帯びている岩片が多い。

薄片の作製方向は断層面に
 直交方向かつ条線方向に平行方向

走向・傾斜 N26° E77° W

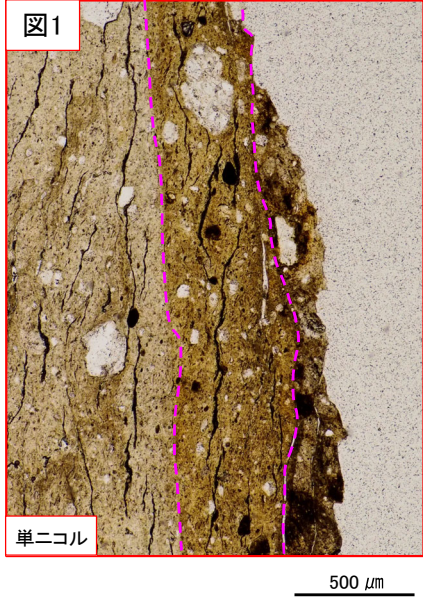
破砕部性状 H24-D1-3 深度13.94~14.06m(変位センス, 薄片観察による断層岩区分(2/2))

- ・最新活動ゾーンには, 以下の特徴が認められる。
 - 基質は粘土鉱物を主体とする。(図1)
 - 粘土状部の分布は帯状で直線的である。(図1)
 - 岩片は少ない。(図1)
 - 丸みを帯びている岩片が多い。(図1)

破線は帯状で直線的な粘土状部の範囲を示す

- ・ 薄片観察では、以下の通り断層ガウジの特徴が認められた。
 - ・ 基質は粘土鉱物を主体とする。
 - ・ 粘土状部の分布は帯状で直線的である。
 - ・ 岩片は少ない。
 - ・ 丸みを帯びている岩片が多い。
- ・ 薄片観察では、カタクレーサイトの特徴が認められなかった。

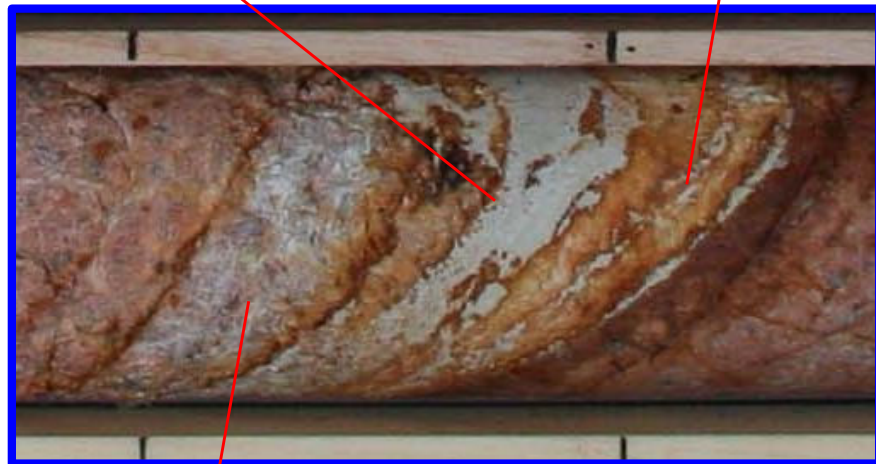
破砕部性状 H24-D1-3 深度14.41～14.52m(肉眼観察による断層岩区分)

- ・深度14.41～14.47mの「粘土混じり岩片状」と記載の箇所については、やや軟質であるが、含まれる細粒部は網目状に分布し、連続性及び直線性に乏しく、原岩組織が認められる岩片を主体とし基質は細粒化した岩片からなる組織が認められる。これらのことから変質したカタクレーサイトであると判断した。
- ・深度14.47～14.48mの「礫混じり粘土状」と記載の箇所については、軟質で、細粒部の連続性及び直線性に富む。原岩組織が認められる岩片を主体とし基質が細粒化した岩片からなる組織は認められない。これらのことから断層ガウジであると判断した。
- ・深度14.48～14.52mの「粘土混じり岩片状」と記載の箇所については、やや硬質で、含まれる細粒部の連続性及び直線性に乏しい。原岩組織が認められる岩片を主体とし、基質は細粒化した岩片からなる組織が認められる。これらのことから変質したカタクレーサイトであると判断した。

- 14.41～14.52m：破砕部（H-4' 破砕帯）
- 14.41～14.47m：粘土混じり岩片状部（Hj）
上端40°，下端60°でともに直線的でシャープに連続。大半が粘土化する。灰白～にぶい橙色を呈する。幅20～30mm。
- 14.47～14.48m：礫混じり粘土状部（Hc-2）
上端60°で直線的にシャープに、下端60°で波打って連続。径1～2mmの石英粒，径2～3mmや長さ5～10mm，幅2～3mmの扁平な花崗斑岩の礫を含む。軟質。灰白色を呈する。幅15～18mm。
- 14.48～14.52m：粘土混じり岩片状部（Hj）
上端60°，下端60°でともに直線的でシャープに連続。約60°の割れ目沿いに幅1～2mmの軟質な灰白色粘土脈を挟む風化岩片からなる。明黄褐色を呈する。幅20mm。

連続性及び直線性に富む細粒部

連続性及び直線性に乏しい細粒部

細粒部が網目状に分布する
