# 破砕部性状 H24-D1-4 深度27.75~28.43m(変位センス, 薄片観察による断層岩区分(2/3))

## 破砕部性状 H24-D1-4 深度52.97～53.46m(肉眼観察による断層岩区分)

## 破碎部性状 H24-D1-4 深度60.06～60.38m(肉眼観察による断層岩区分)

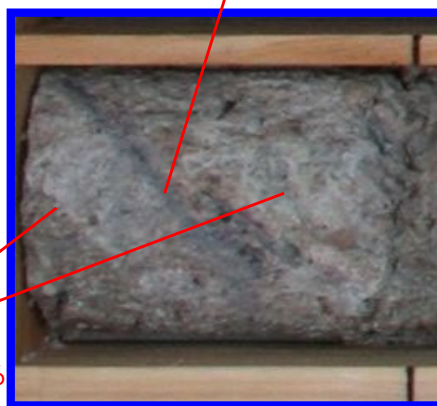
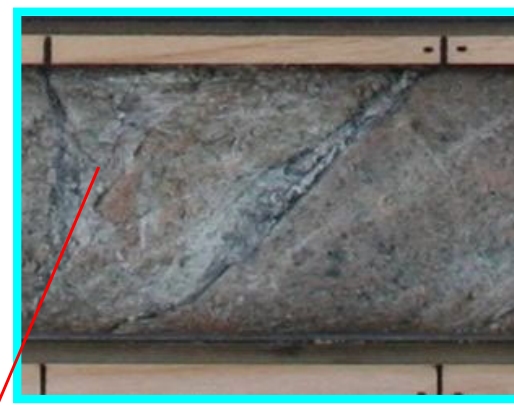
青砕部拡大

細粒部が網目状に分布する

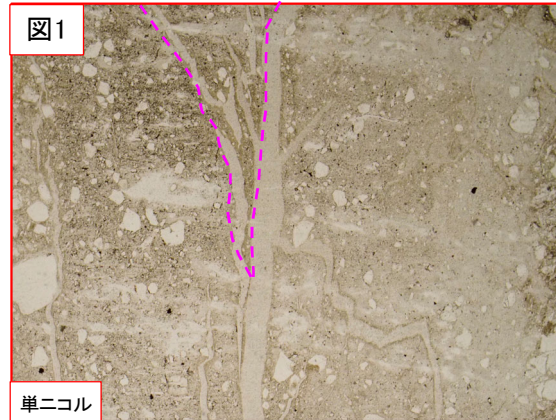
破線は粘土状部の分布範囲を示す

- ・最新活動ゾーンには, 以下の特徴が認められる。
- 断層面に沿った粘土状部は連続しない。(図1)
- 岩片量は分布は漸移的に変化する。(図2)

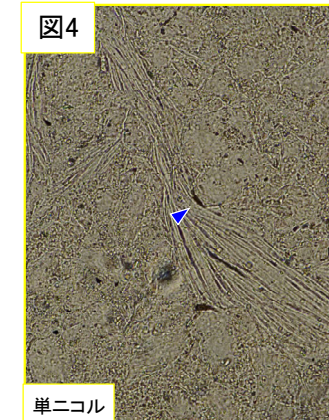
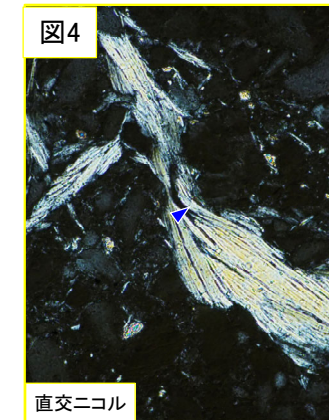
青三角は屈曲箇所を示す  
150 μm

- ・最新活動ゾーンには、以下の特徴が認められる。
- 基質を構成する粘土鉱物は少ない。(図3)
- 多様な粒径の岩片が多く認められる。(図3)
- 角ばった岩片が多い。(図3)
- 岩片の粒界を横断する破断面が認められる。(図3)
- ジグソー状の角礫群が認められる。(図3)
- 塑性変形した雲母粘土鉱物が認められる。(図4)

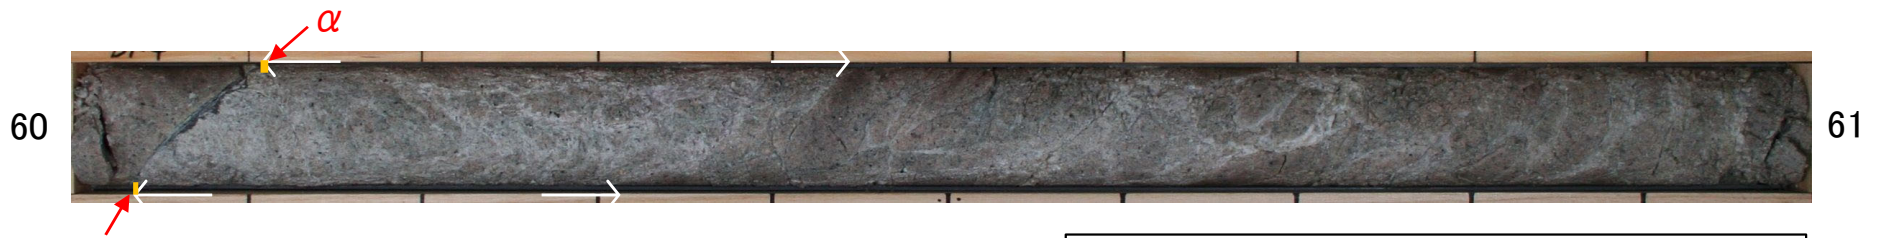
コア写真

・薄片は断層面 $\alpha$ 及び細粒化が進んだ範囲を含むように作製した。

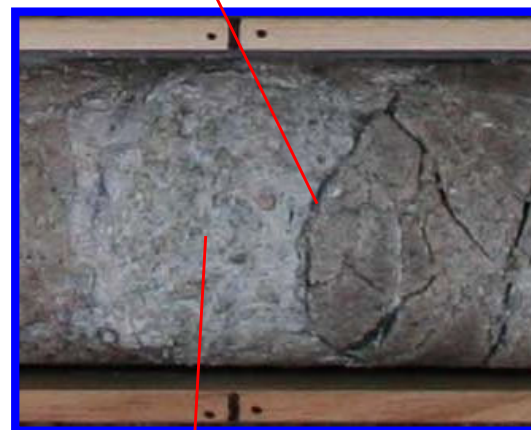
### コア写真

連続性及び直線性が良い細粒部

細粒部が網目状に分布する

- ・深度61.47～61.52mの「粘土質礫状」と記載の箇所については、軟質であるが、含まれる細粒部は網目状に分布し、連続性及び直線性に乏しく、原岩組織が認められる岩片を主体とし基質も細粒化した岩片からなる組織も認められる。これらのことから変質したカタクレーサイトであると判断した。
- ・深度61.52mの「粘土状」と記載の箇所については、軟質で、細粒部の連続性及び直線性が良く、原岩組織が認められる岩片を主体とし基質も細粒化した岩片からなる組織も認められない。これらのことから断層ガウジであると判断した。

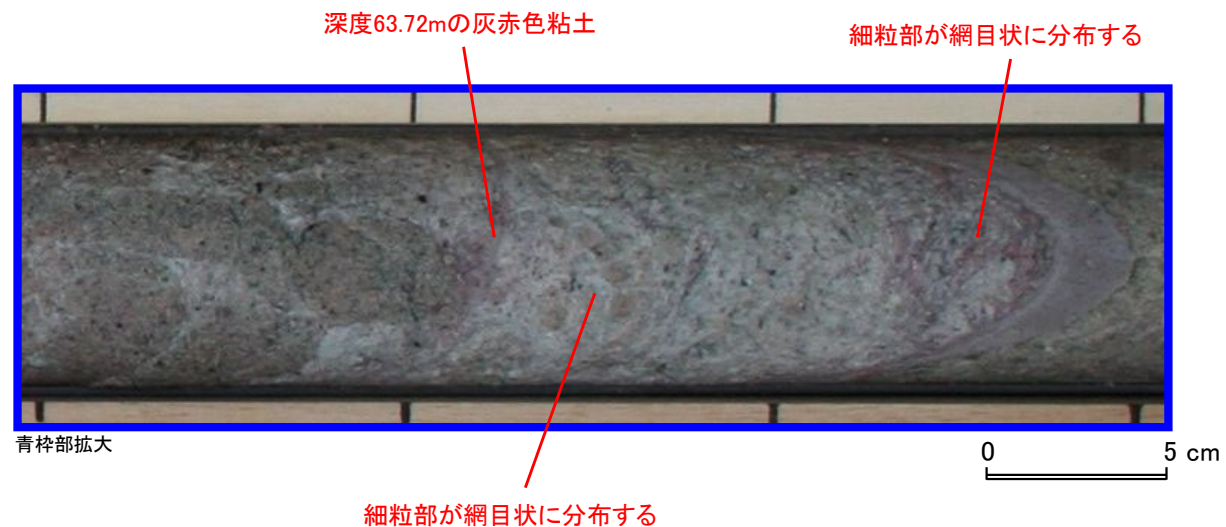
### コア写真

- 63.67～63.90m：破碎部  
 63.67～63.83m：粘土混じり岩片状部 (Hj)  
 上端45°，下端60°でともに一部不明瞭で連続。径5～20mmの大半が粘土化した花崗斑岩の岩片と岩片間を幅1～2mmの軟質な白色粘土脈が網目に分布する。また、63.72mに傾斜45°で幅2～3mmの軟質な灰赤色粘土を挟む。粘土の境界は漸移的で直線性に乏しい。全体は淡い緑色を帯びた灰白色を呈する。
- 63.83～63.88m：粘土質礫状部 (Hb)  
 上端60°で不明瞭，下端70°で直線的にシャープに連続。径5～10mmの一部粘土化，一部硬さ「E」の岩片を多く含み，基質中に幅2～3mmの赤灰色の軟質粘土を脈状～レンズ状に含む。軟質。灰白～赤灰色を呈する。幅20～30mm。
- 63.88～63.90m：粘土状部 (Hc-1)  
 傾斜70°で直線的にシャープに連続する幅5～10mmの硬質な赤灰色粘土からなる。径1mm前後の石英粒をわずかに含む。

- ・深度63.67～63.83mの「粘土混じり岩片状」と記載の箇所については、全体的に軟質であるが、含まれる細粒部は網目状に分布し、連続性及び直線性に乏しく、原岩組織が認められる岩片を主体とし基質も細粒化した岩片からなる組織も認められる。これらのことから変質したカタクレーサイトであると判断した。
- ・深度63.72mの「灰赤色粘土」と記載の箇所については、幅が狭いため、原岩組織が認められる岩片を主体とし基質も細粒化した岩片からなる組織の有無を把握できなかったが、軟質で、周囲のカタクレーサイトとの境界が漸移的で直線性に乏しい。これらのことから変質したカタクレーサイトであると判断した。含まれる細粒部は、変質したカタクレーサイト中の粘土脈である。
- ・深度63.83～63.88mの「粘土質礫状」と記載の箇所については、軟質であるが、含まれる細粒部は網目状に分布し、連続性及び直線性に乏しく、原岩組織が認められる岩片を主体とし基質も細粒化した岩片からなる組織も認められる。これらのことから変質したカタクレーサイトであると判断した。
- ・深度63.88～63.90mの「粘土状」と記載の箇所については、連続性及び直線性が良く、原岩組織が認められる岩片を主体とし基質も細粒化した岩片からなる組織も認められないが、硬質である。これらのことからカタクレーサイトであると判断した。
