破碎部性状 H27-B-4 深度108.44~108.71m(変位センス, 薄片観察による断層岩区分(2/3))

破砕部性状 H24-D1-5 深度8.51~8.71m(肉眼観察による断層岩区分)

破碎部性状 H24-D1-5 深度10.19~10.21m(肉眼観察による断層岩区分)

破砕部性状 H24-D1-5 深度10.45～10.50m(肉眼観察による断層岩区分)

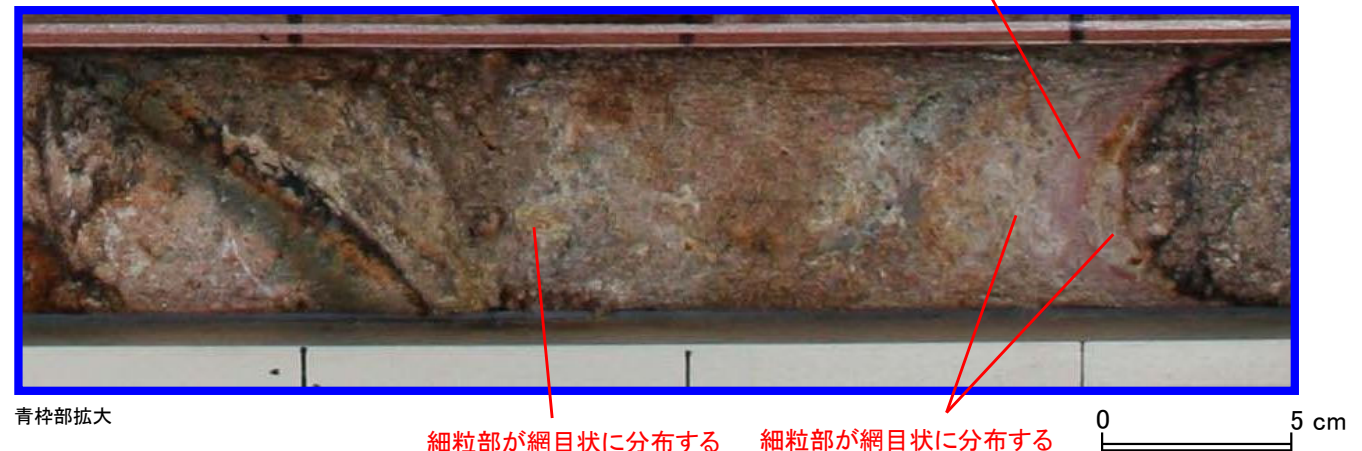
コア写真

- 8.51~8.71m：破砕部
- 8.51~8.66m：粘土混じり岩片状部（Hj）
上端55°でほぼ直線的にシャープに、下端50°でやや不明瞭に波打ちながら連続。径5mm前後の原岩組織が消滅した軟質化~粘土化岩片と、岩片間を網状に分布する幅1~2mmの軟質な淡黄色粘土脈からなる。8.51~8.54mは粘土分が多い。淡黄~にぶい橙色を呈する。
- 8.66~8.69m：粘土質礫状部（Hb）
上端50°でやや不明瞭に、下端60°でやや波打って連続。径2~3mmの石英粒と径5mm前後の粘土化した花崗斑岩の岩片からなる。軟質。にぶい黄橙色を呈する。幅25~30mm。
- 8.69~8.70m：粘土状部（Hc-1）
上端60°でやや波打ち、下端60°で直線的に連続。径1mm以下の石英粒を少量含む。軟質。明赤灰色を呈する。幅3~8mm。
- 8.70~8.71m：粘土質礫状部（Hb）
上端60°で直線的に、下端65°でほぼ直線的にシャープに連続。径1~2mmの石英粒と径3~5mmの粘土化した花崗斑岩の岩片からなる。軟質。にぶい黄橙色を呈する。幅3~10mm。

連続性及び直線性が良い細粒部

- ・深度8.51~8.66mの「粘土混じり岩片状」と記載の箇所については、やや軟質であるが、含まれる細粒部は網目状に分布し、連続性及び直線性に乏しく、原岩組織が認められる岩片を主体とし基質も細粒化した岩片からなる組織も認められる。これらのことから変質したカタクレーサイトであると判断した。
- ・深度8.66~8.69mの「粘土質礫状」と記載の箇所については、軟質であるが、含まれる細粒部は網目状に分布し、連続性及び直線性に乏しく、原岩組織が認められる岩片を主体とし基質も細粒化した岩片からなる組織も認められる。これらのことから変質したカタクレーサイトであると判断した。
- ・深度8.69~8.70mの「粘土状」と記載の箇所については、軟質で、細粒部の連続性及び直線性が良く、原岩組織が認められる岩片を主体とし基質も細粒化した岩片からなる組織も認められない。これらのことから断層ガウジであると判断した。
- ・深度8.70~8.71mの「粘土質礫状」と記載の箇所については、軟質であるが、含まれる細粒部は網目状に分布し、連続性及び直線性に乏しく、原岩組織が認められる岩片を主体とし基質も細粒化した岩片からなる組織も認められる。これらのことから変質したカタクレーサイトであると判断した。

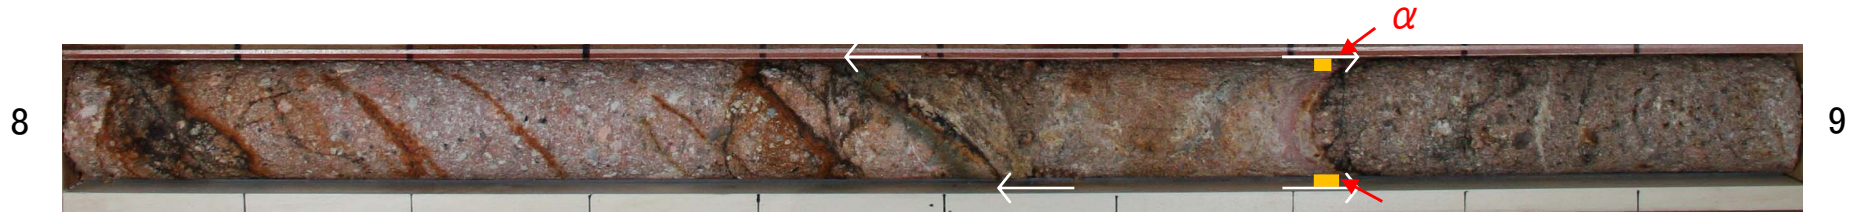
コア写真

・薄片は断層面 α 及び細粒化が進んだ範囲を含むように作製した。

※断層面 α は最新活動面

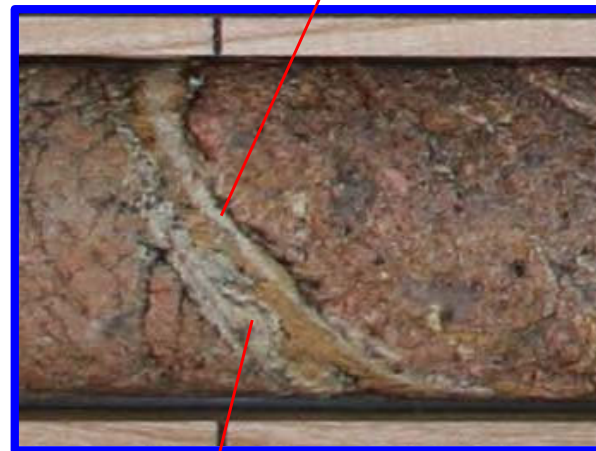
- 10.19~10.21m：破碎部（H-3d破碎帯）
- 10.19~10.20m：粘土質礫状部（Hb）
上端27°で直線的にシャープに、下端36°でやや波打って連続。径1~3mmの石英粒と径5mm前後の粘土化した花崗斑岩の岩片を含む。軟質。灰白色を呈する。幅6~10mm。
- 10.20~10.21m：粘土状部（Hc-1）
上端36°でやや波打って、下端40°で直線的にシャープに連続。径1mm前後の石英粒を若干含む。軟質。灰白~上部側でにぶい黄色を呈する。幅4~6mm。

連続性及び直線性が良い細粒部

青枠部拡大 0 5 cm

細粒部が網目状に分布する

- ・深度10.19~10.20mの「粘土質礫状」と記載の箇所については、軟質で、含まれる細粒部は網目状に分布し、連続性及び直線性に乏しく、原岩組織が認められる岩片を主体とし基質も細粒化した岩片からなる組織も認められる。これらのことから変質したカタクレーサイトであると判断した。
- ・深度10.20~10.21mの「粘土状」と記載の箇所については、軟質で、細粒部の連続性及び直線性が良く、原岩組織が認められる岩片を主体とし基質も細粒化した岩片からなる組織も認められない。これらのことから断層ガウジであると判断した。

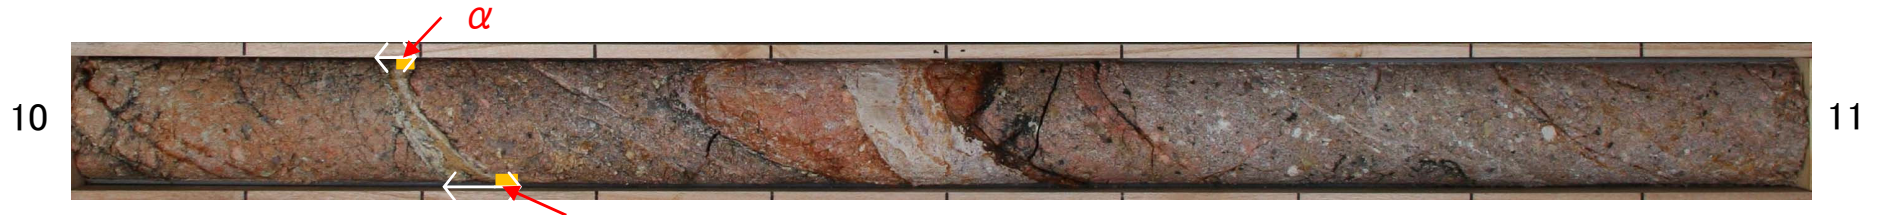
コア写真

・薄片は断層面 α 及び細粒化が進んだ範囲を含むように作製した。

※断層面 α は最新活動面

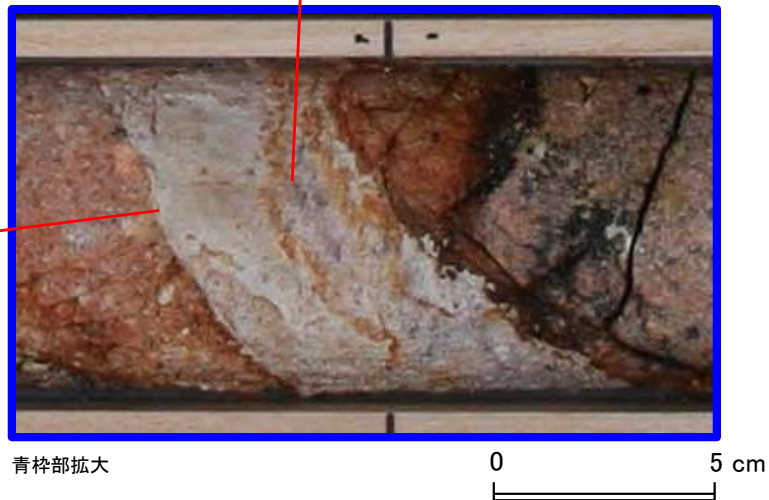
コア写真

- 10.45～10.50m：破砕部（H-4' 破砕帯）
- 10.45m：粘土状部（Hc-1）
傾斜30°で直線的にシャープに連続する幅1mm以下の軟質な白色粘土。
- 10.45～10.50m：粘土質礫状部（Hb）
上端30°で直線的にシャープに、下端40°で一部で大きく波打ちながら連続。径1～2mmの石英粒と長さ10～20mm、幅5～10mmの扁平化した花崗斑岩の礫を多く含む。軟質。灰白～にぶい橙色を呈する。幅40～45mm。

細粒部が網目状に分布する

連続性及び直線性が良い細粒部

- ・深度10.45mの「粘土状」と記載の箇所については、軟質で、細粒部の連続性及び直線性が良く、原岩組織が認められる岩片を主体とし基質も細粒化した岩片からなる組織も認められない。これらのことから断層ガウジであると判断した。
- ・深度10.45～10.50mの「粘土質礫状」と記載の箇所については、軟質であるが、含まれる細粒部は網目状に分布し、連続性及び直線性に乏しく、原岩組織が認められる岩片を主体とし基質も細粒化した岩片からなる組織も認められる。これらのことから変質したカタクレーサイトであると判断した。

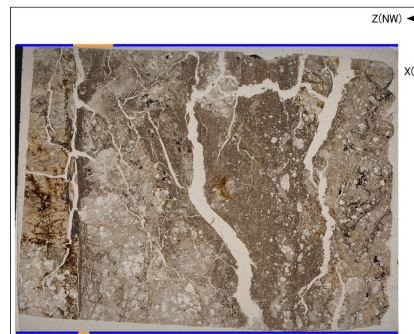
ブロックサンプル

- ・H24-D1-5のボーリングコアから採取した薄片試料の観察結果によれば最新活動ゾーンの変位センスは、右ずれを伴う正断層である。
- ・最新活動ゾーンに以下の特徴が認められることから、断層ガウジと判断した。
 - (断層ガウジ)基質は粘土鉱物を主体とする。
 - (断層ガウジ)粘土状部の分布は帯状で直線的である。
 - 岩片は少ない。
 - (断層ガウジ)丸みを帯びている岩片が多い。

- 凡例
- 断層ガウジ
 - カタクレーサイト
 - R1面
 - P面

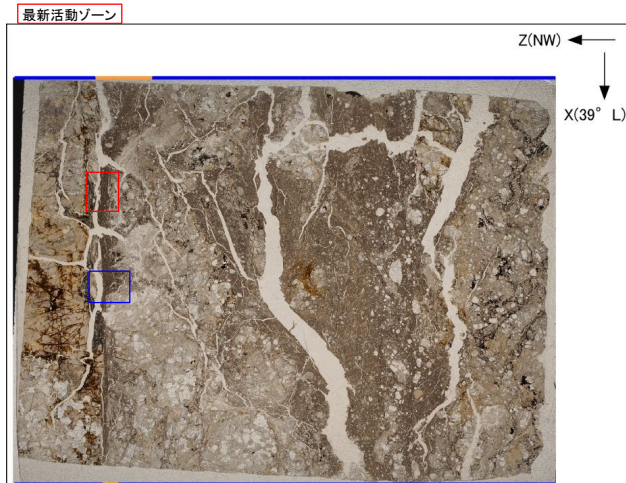
- ・最新活動ゾーンには、以下の特徴が認められる。
- 基質は粘土鉱物を主体とする。(図2)
- 粘土状部の分布は帯状で直線的である。(図1)
- 岩片は少ない。(図2)
- 丸みを帯びている岩片が多い。(図2)

破線は帯状で直線的な粘土状部の範囲を示す

- 薄片観察では、以下の通り断層ガウジの特徴が認められた。
 - 基質は粘土鉱物を主体とする。
 - 粘土状部の分布は帯状で直線的である。
 - 岩片は少ない。
 - 丸みを帯びている岩片が多い。
- 薄片観察では、カタクレーサイトの特徴が認められなかった。

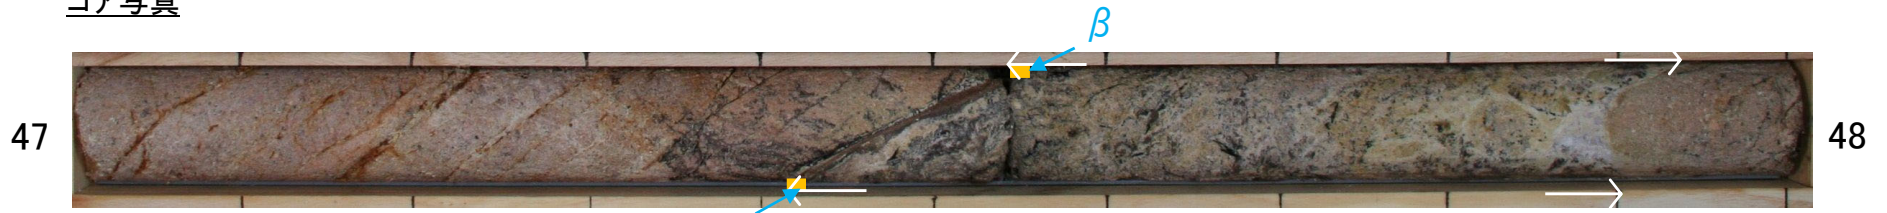
コア写真

・薄片は断層面β及び細粒化が進んだ範囲を含むように作製した。

※断層面βは最新活動面

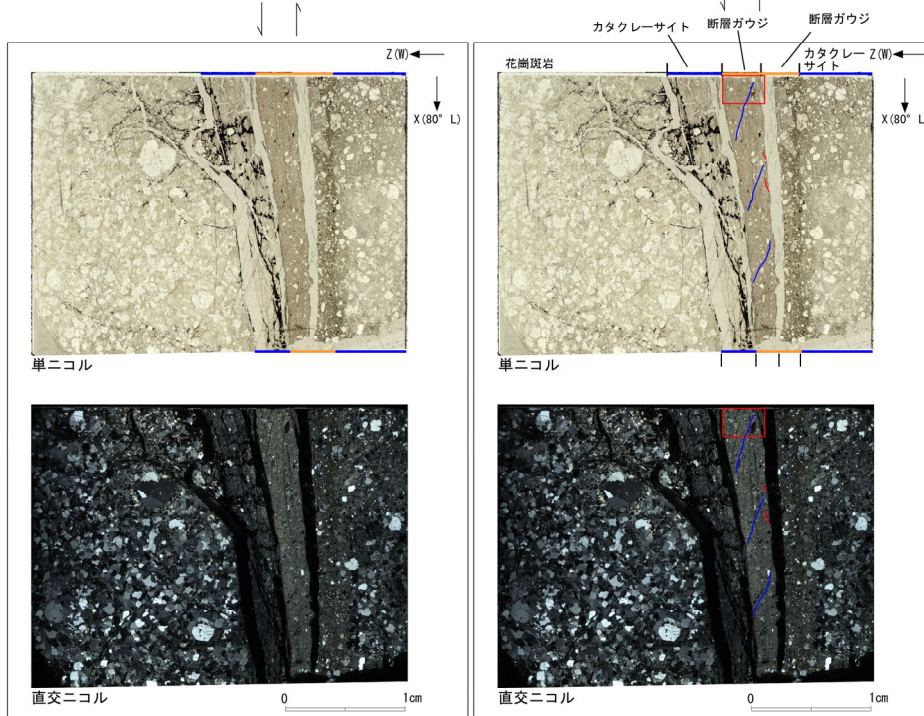
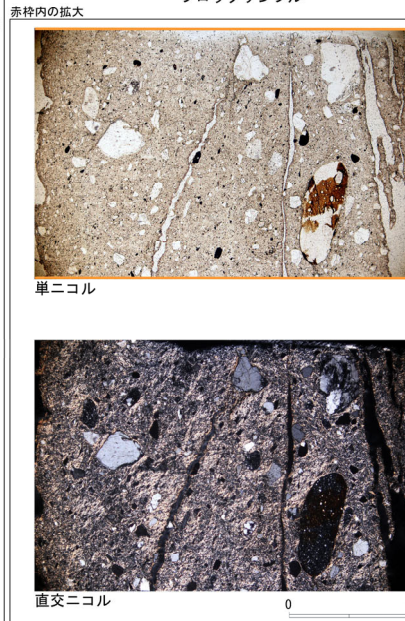
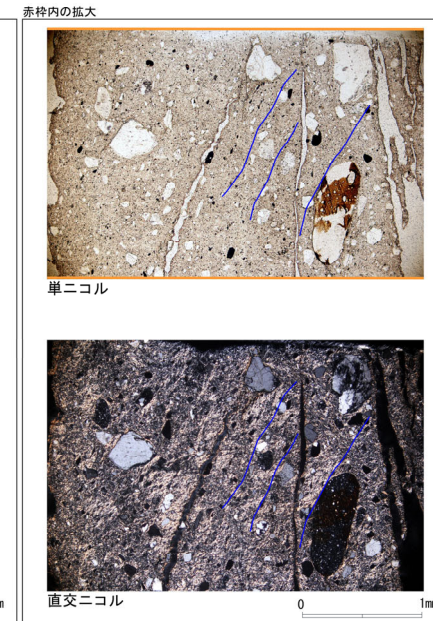
- ・H24-D1-5のボーリングコアから採取した薄片試料の観察結果によれば最新活動ゾーンの変位センスは, 正断層成分が卓越する。
- ・最新活動ゾーンに以下の特徴が認められることから, 断層ガウジと判断した。
 - (断層ガウジ)せん断構造に伴う粘土鉱物の定向配列が認められる。
 - (断層ガウジ)基質は粘土鉱物を主体とする。
 - (断層ガウジ)粘土状部の分布は帯状で直線的である。
 - 岩片は少ない。
 - (断層ガウジ)丸みを帯びている岩片が多い。

凡例	
— (orange line)	断層ガウジ
— (blue line)	カタクレーサイト
— (red line)	R1面
— (purple line)	P面
