K断層 破碎部性状 H24-H-6-1 深度9.58~14.36m(薄片作製位置)

K断層 破碎部性状 H24-H-6-1 深度9.58~14.36m(変位センス, 薄片観察による断層岩区分(1/2))

K断層 破碎部性状 H24-H-6-1 深度9.58~14.36m(変位センス, 薄片観察による断層岩区分(2/2))

K断層 破碎部性状 H24-H-6-1 深度9.58～14.36m(断層岩区分の総合評価)

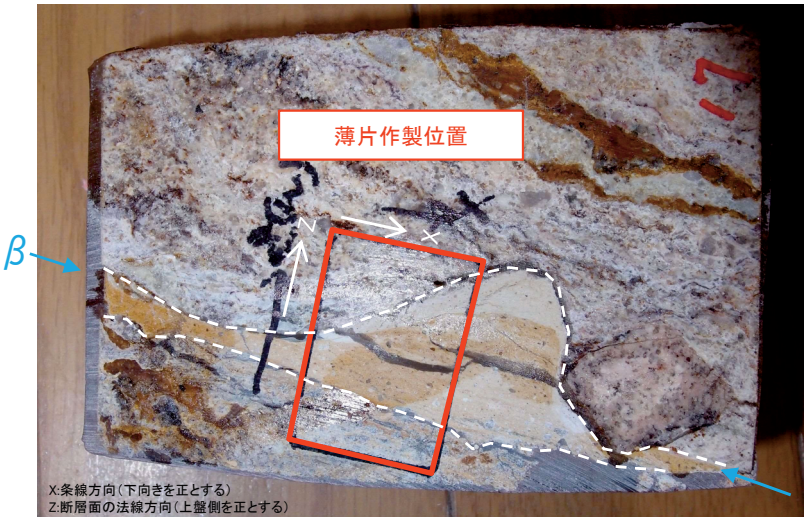
薄片全景写真(単ニコル)

----- 肉眼観察で相対的に細粒化が進んだ範囲※
※: 写真上は白色又は黒色で記載
