# 性状一覧表(K断層) (6/11)

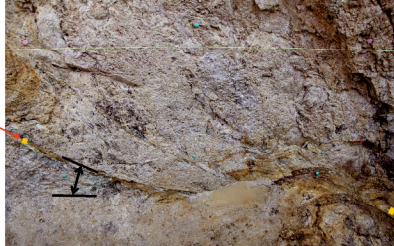
1-1ビット 底盤2	-	-	-	N54E	67E	10.0	有	-	有	0.4	有 <sup>※</sup>	25R	逆 <sup>※</sup>	右 <sup>※</sup>	K断層

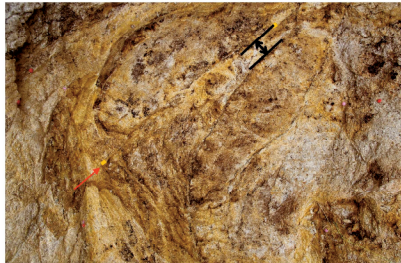
<p>※ 露頭観察</p>
1-1ビット 底盤3	-	-	-	N74W	68W	8.0	有	-	有	0.3	有 <sup>※</sup>	63L	逆 <sup>※</sup>	左 <sup>※</sup>	K断層

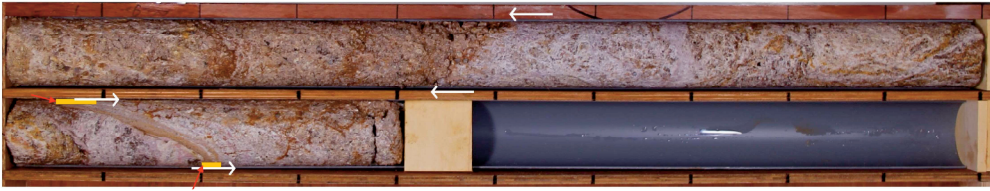
確認箇所	破砕部番号	破砕帯範囲		走向	傾斜	破砕幅(cm)	断層ガウジ・断層角礫			最新活動面の明瞭なせん断構造※1	条線方向※2	変位センス※3		破砕帯名 / 断層名	写真
		上端深度(m)	下端深度(m)				有無					鉛直	水平		
		肉眼	薄片				総合	幅(cm)※1							
H27-G-1 (鉛直)	-	6.48	7.24	(未測定)		23.5	有	-	有	1.5	有	-	-	K断層

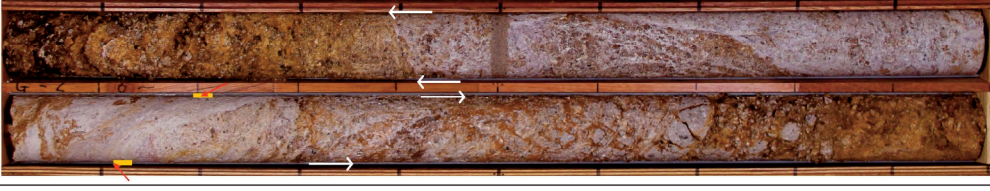
H27-G-2 (鉛直)	-	5.40	6.40	(未測定)		34.2	有	-	有	1.0	有	-	-	K断層

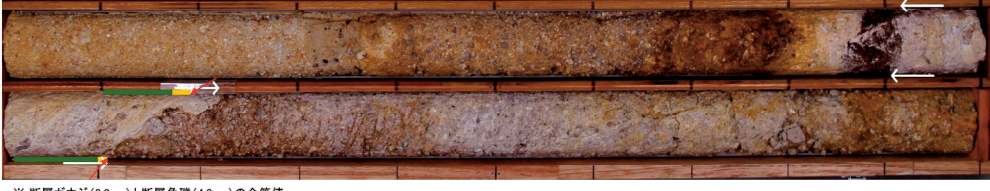
H27-G-4 (鉛直)	-	4.92	5.15	(未測定)		14.2	有	-	有	4.8※	有	-	-	K断層

※断層ガウジ(0.8cm)と断層角礫(4.0cm)の合算値
