中部電力

浜岡原子力発電所
基準津波の策定のうち
歴史記録及び津波堆積物に関する調査について
(本編資料)

2023年11月29日

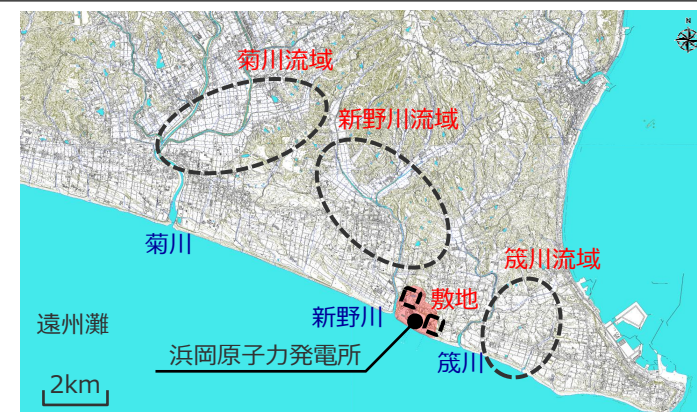
現地調査地点

- 他機関による津波堆積物調査が実施されておらず、敷地に近い菊川流域(6地点)、新野川流域(4地点)、笈川流域(5地点)及び敷地西側・東側(24地点)を対象に、津波堆積物が識別しやすく、残存・保存されやすい泥層が分布すると推定される計39地点を選定し、ボーリング調査を実施。
