浜岡原子力発電所
基準津波の策定のうち
歴史記録及び津波堆積物に関する調査について
(本編資料)

2023年12月13日

歴史記録及び津波堆積物に関する調査の全体概要

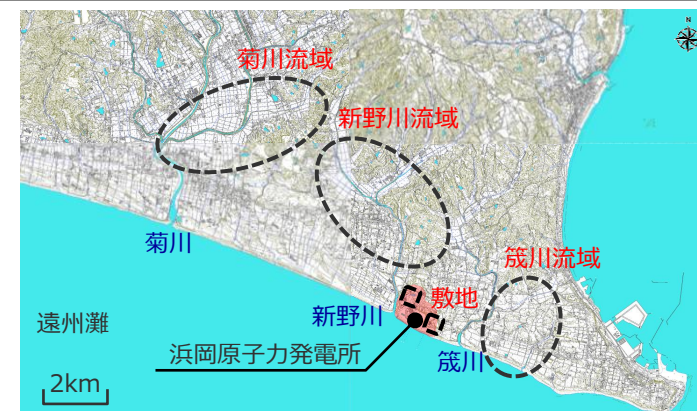
現地調査地点

- 他機関による津波堆積物調査が実施されておらず、敷地に近い菊川流域(6地点)、新野川流域(4地点)、笈川流域(5地点)及び敷地西側・東側(24地点)を対象に、津波堆積物が識別しやすく、残存・保存されやすい泥層が分布すると推定される計39地点を選定し、ボーリング調査を実施。

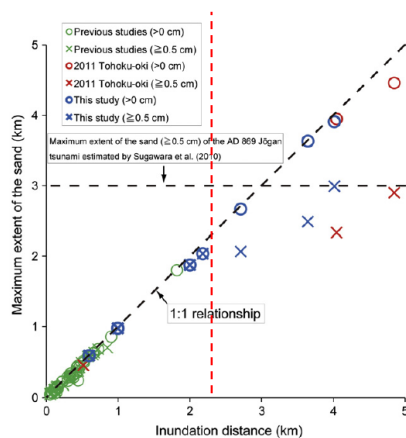
東北沖地震等による浸水域と津波堆積物の分布域との関係

→東北沖地震等の既往津波の知見に基づく、津波堆積物の分布標高と最大遡上高との差は約0~2m

- Abe et al. (2012)は、東北沖地震等による海岸線からの浸水距離と津波堆積物の分布距離とを比較し、浸水距離が2.5km未満の測線においては浸水域と津波堆積物の分布域は概ね一致し、浸水距離が2.5km以上の測線においては両者に乖離が見られるとしている。
- また、Abe et al. (2012)による比較結果によると、津波の最大遡上高と津波堆積物の分布標高の差は約0~2m。

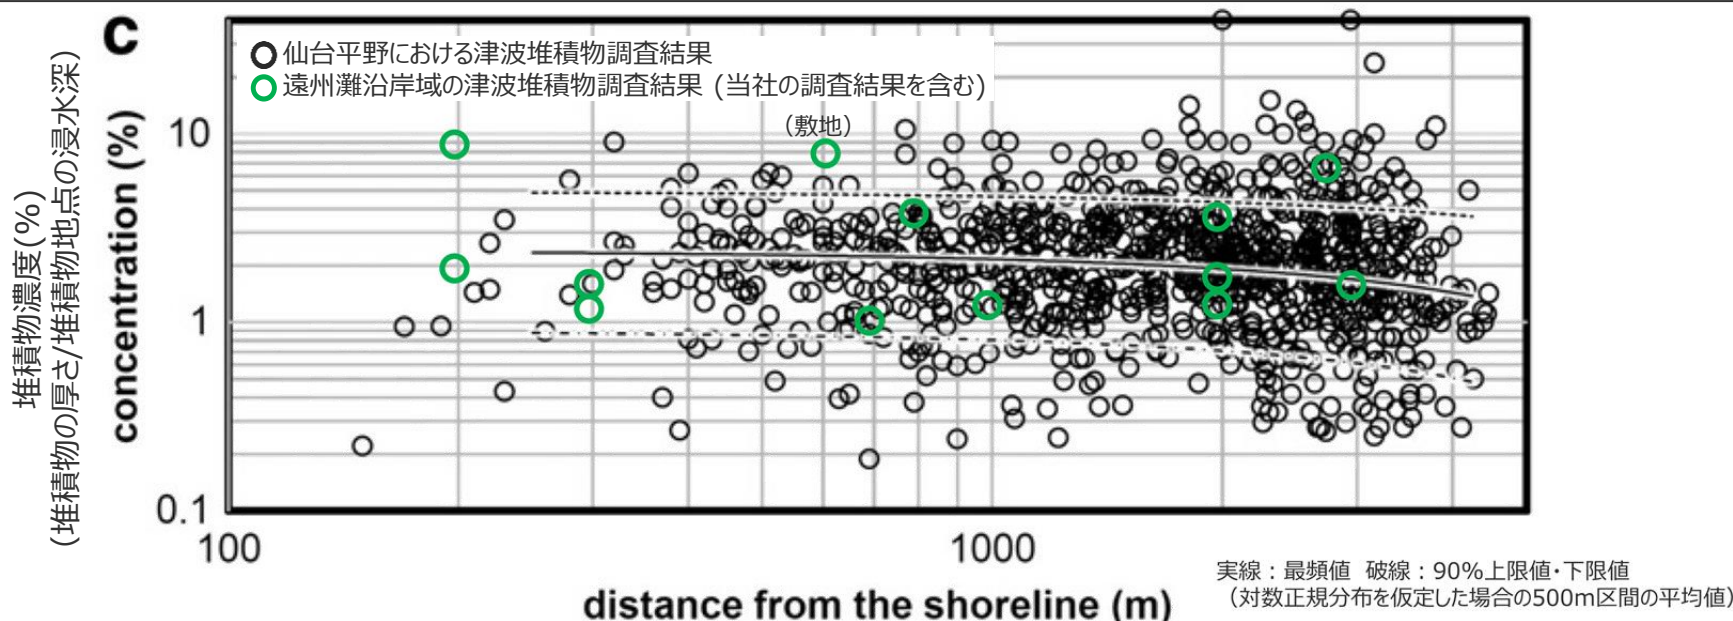
- 津波堆積物の厚さと浸水深との関係について、Goto et al.(2014)による仙台平野の分析結果と、遠州灘沿岸域の調査結果（当社の調査結果を含む）との比較を試みた。ここで、遠州灘沿岸域における津波高を10mと仮定した。
- その結果、遠州灘沿岸域の調査結果は河口や谷地形に浸入したものである（藤原(2013)）など仙台平野の津波の浸水過程（Goto et al.(2014)）とは異なると考えられること、津波堆積物の厚さは主に海岸付近の地形と津波堆積物の供給源の有無が影響していると考えられること（Nakamura et al.(2012)）を踏まえると異なる地域・イベントの調査結果を単純に比較することは難しいと考えられるが、遠州灘沿岸域における津波堆積物の厚さと浸水深との関係は、Goto et al.(2014)による東北沖地震の分析結果の範囲内にあることを確認した。

- ・遠州灘沿岸域の津波堆積物に関する文献調査（1.2）の結果、堆積物の最大標高と層厚の情報が共にある11地点、および、津波堆積物に関する現地調査（1.3）の結果、イベント堆積物が確認された調査地点（菊川および敷地）について記載した。
- ・仙台平野での津波堆積物調査は約10ha格子（約316m間隔）で実施されていることを踏まえ、津波堆積物に関する現地調査結果については調査地点ごとに集約しその平均値を表示した。
- ・海岸線からの距離：現在の海岸線からの距離に基づく。
- ・津波堆積物の厚さ：仙台平野では引き波がほとんど観測されなかったとされる（Goto et al.(2014)）ことを踏まえ、当社の調査結果についてはイベント堆積物のうち引き波により堆積したものを除く層厚とした。
- ・堆積物地点の浸水深さ：歴史記録に基づき遠州灘沿岸域の津波高を10mと仮定して、イベント堆積物の標高に基づき算定した。
