高浜発電所 4 号炉 審査資料	
資料番号	KTN4-PLM40-特別点検 (コンクリート) 改 4
提出年月日	令和6年3月7日

高浜発電所 4 号炉 特別点検
(コンクリート構造物)

補足説明資料

令和 6 年 3 月 7 日
関西電力株式会社

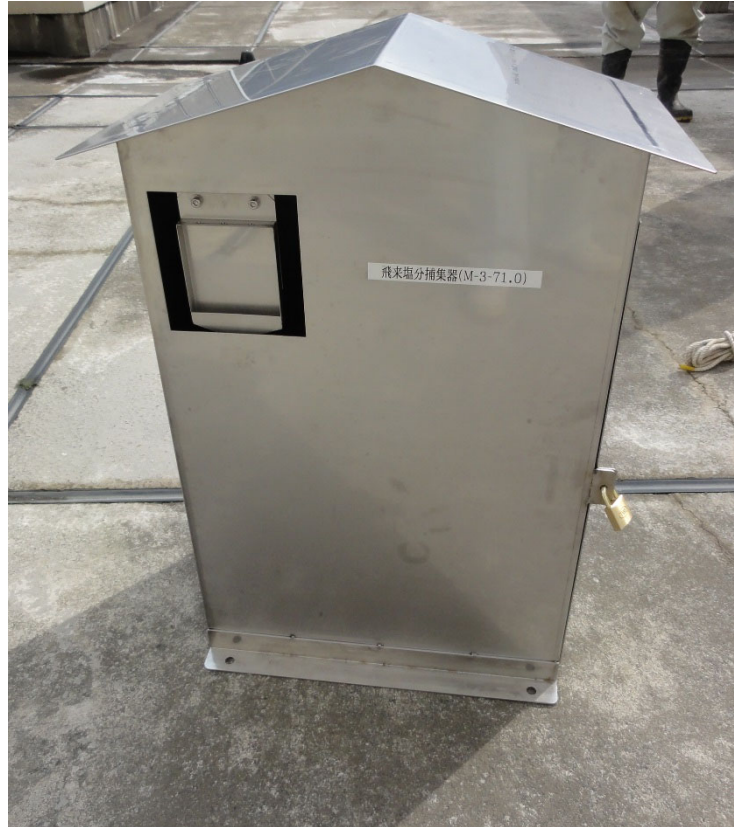
図4. 1. 4-1 飛来塩分捕集器
(土研式塩分捕集器)

原子炉格納施設等および原子炉補助建屋については、飛来塩分を捕集する器具（土研式塩分捕集器、図4. 1. 4-1参照）を高さ方向に分散して設置し、捕集した塩分量が最も多い箇所をコアサンプル採取箇所を選定した（表4. 1. 4-1参照）。

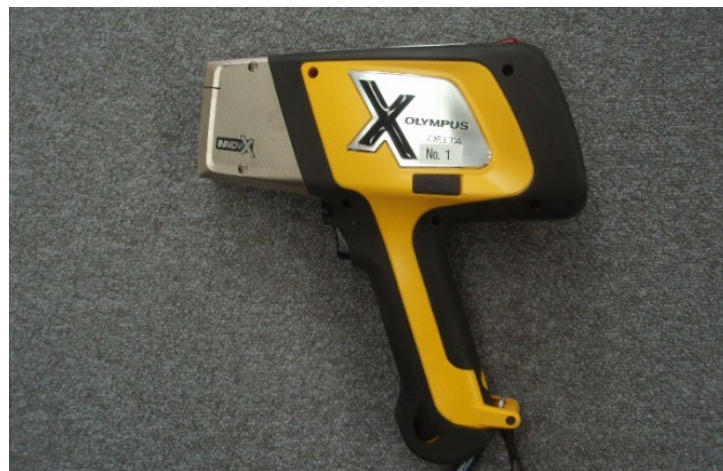
図4. 1. 4-2 表面塩分量測定器
(蛍光 X 線分析計)

その他部位については、構造物の規模や海中にあるなどの設置環境を踏まえ、X線によりコンクリート表面の塩分量を測定する器具（ポータブル型蛍光X線分析計、図4. 1. 4-2参照）を用いて構造物のコンクリート表面の塩分量を測定し、測定した塩分量が最も多い箇所をコアサンプル採取箇所を選定した（表4. 1. 4-2参照）。

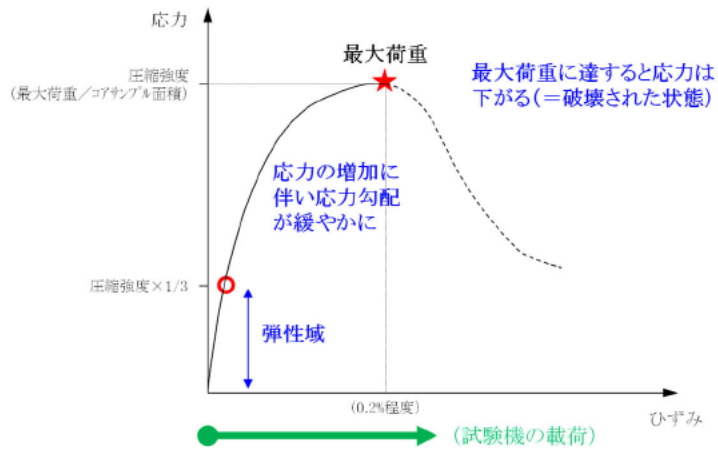
コンクリートの圧縮時の応力-ひずみ関係図

コンクリート構造物の特別点検における『強度』については、コンクリートの圧縮時の応力-ひずみ関係図に基づき、試験機が最大荷重を示す時の応力 (=圧縮強度) を点検結果としている。
