3.2.2 鉱物脈法に基づく検討

破碎部の活動を示す痕跡の確認結果 H24-D1-1 深度60.12~60.15m(変位センス, 薄片観察による断層岩区分(2/3))

3.3 K断層の南方への連続性評価のまとめ

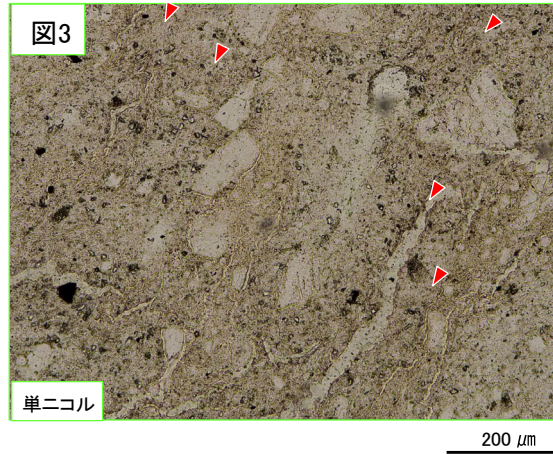
- 最新活動ゾーンには, 以下の特徴が認められる。
- せん断構造に伴う粘土鉱物の定向配列が認められる。(図3)

赤三角の方向は粘土鉱物の配列方向を示す

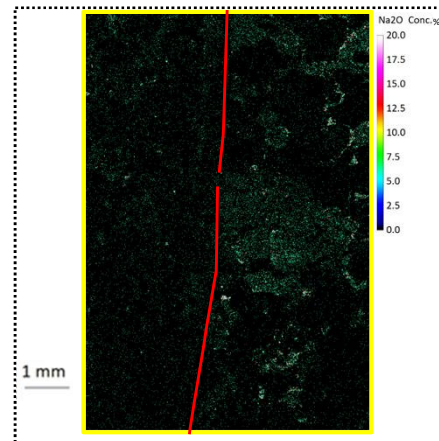
- 最新活動面及び最新活動面の候補の面を不明瞭かつ不連続にしている粘土鉱物について、薄片を作成したチップを用いて、EPMA分析を行った。
- 破碎部のEPMAマッピングにより、最新活動ゾーンと最新活動面及び最新活動面の候補の面を不明瞭かつ不連続にしている粘土鉱物の主成分組成を比較する。

薄片チップの位置

薄片写真(直交ニコル)

EPMAマッピング(SiO₂)

EPMAマッピング(Al₂O₃)

- 最新活動ゾーンの下側については基質のAl₂O₃が少なく、CaOが多いゾーンが認められるが、上側についてはSiO₂、Al₂O₃の組成差が少なくCaOの多いゾーンも最新活動面を横断して分布している。

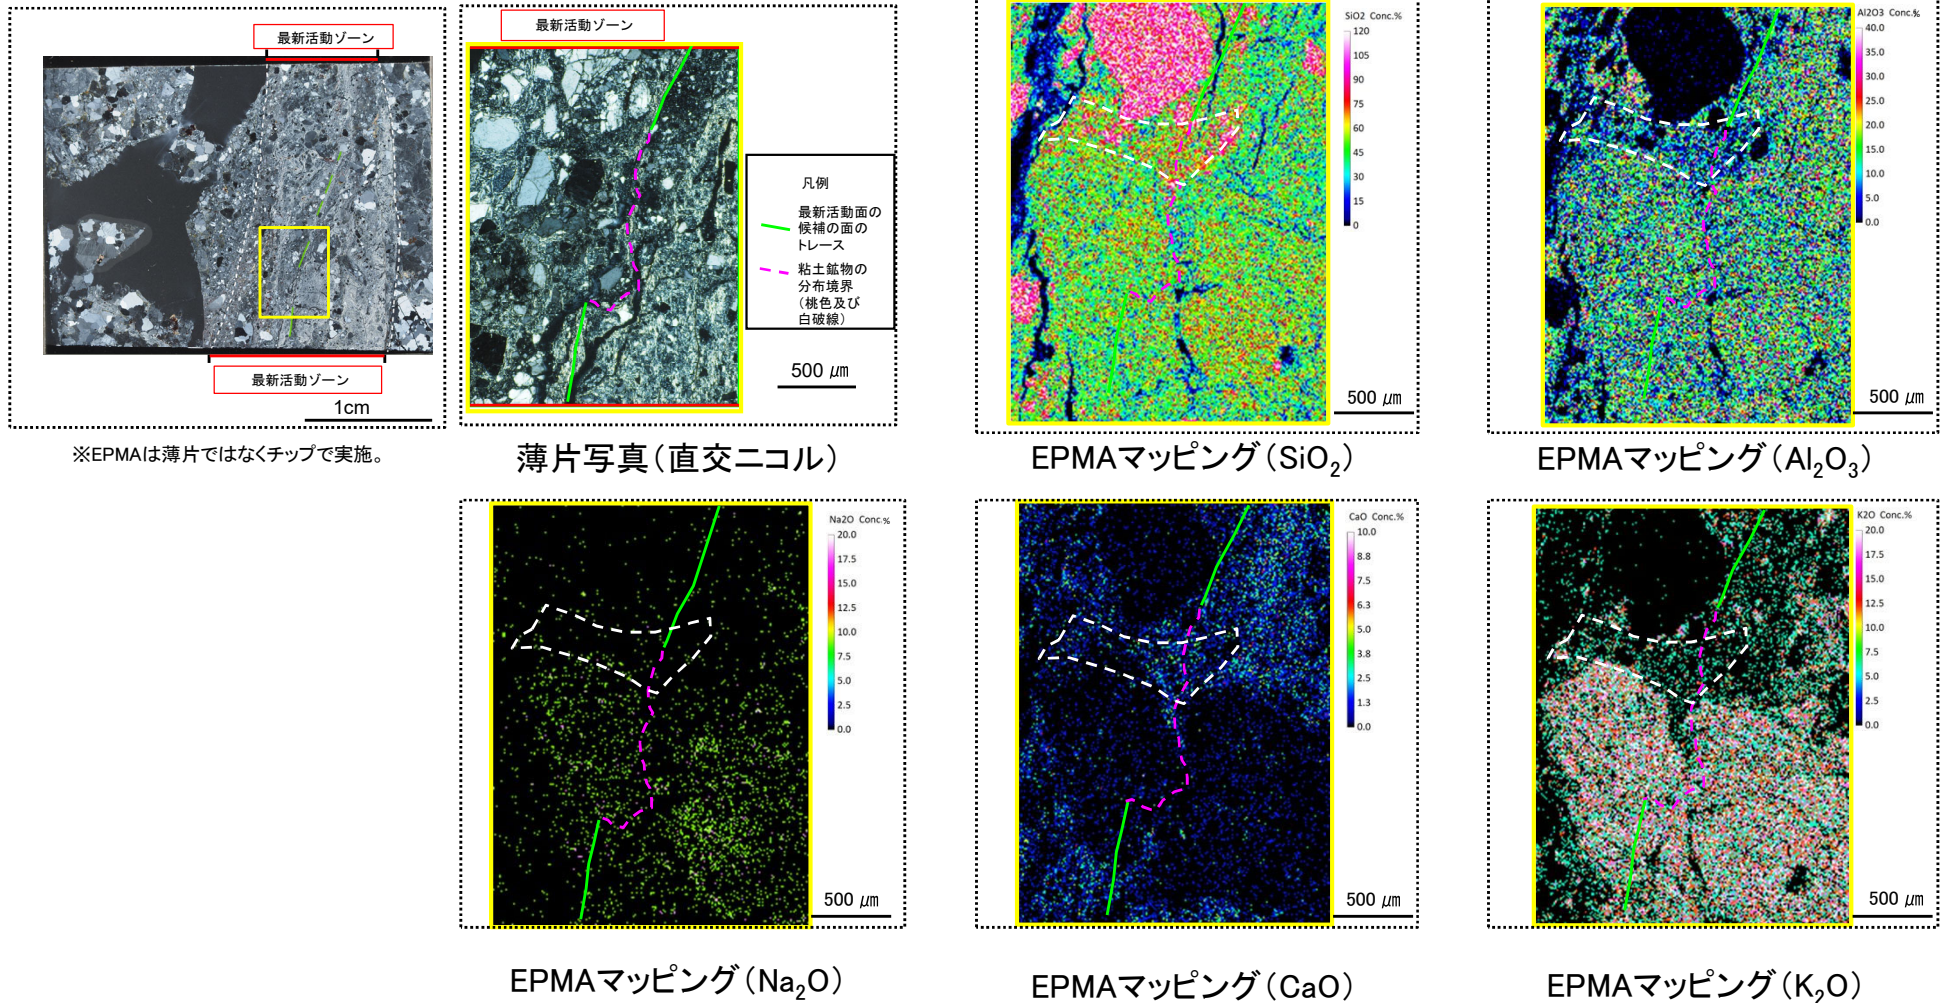
- 最新活動面の候補の面を不明瞭かつ不連続にしている粘土鉱物について、薄片を作成したチップを用いて、EPMA分析を行った。
- 破砕部のEPMAマッピングにより、最新活動ゾーンと最新活動面の候補の面を不明瞭かつ不連続にしている粘土鉱物の主成分組成を比較する。

- 最新活動ゾーンの周囲はおおむね均質で、最新活動面の候補の面を挟んで元素の明瞭な差は見られない。
- 薄片観察でみられた最新活動面の候補の面と粘土鉱物の関係(図中の桃色破線)は、元素の分布からは確認できない。
- SiO₂が多く、Al₂O₃が少ない脈状のゾーンが最新活動面を横断している状況(図中の白破線)が認められる。
