G6エリアタンクインサービス時タンク損傷について

2019.10.11

東京電力ホールディングス株式会社

工事件名：1F 1～4号機 G6エリアタンク設置
工事

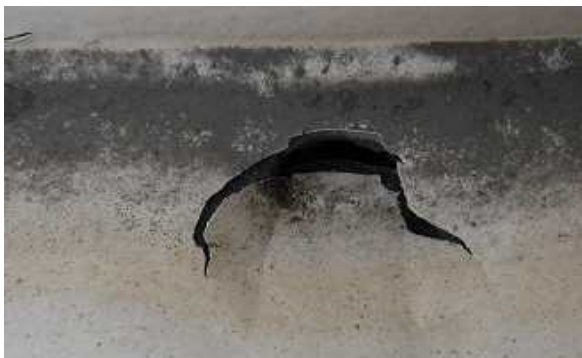
①穴明き (240° 付近)

G6エリアタンク3基（G6-D6, D7, D8）のインサービスを実施していたところ、D9タンク上部で異音が確認されたことから、直ちにインサービスを中止した。現場確認の結果、D9タンクの上部天板部変形および穴が3カ所確認された。

- 当該タンク周辺を区画し、立入禁止措置を行う。(10/8完了)
- タンク天板に確認された穴について、雨水侵入防止の観点から養生を行う。(10/9完了)
- タンクベント管内部の異物の有無を確認し、無いこと確認し、復旧した。(10/9完了)
