廃棄物埋設施設における 許可基準規則への適合性について

2020年2月
日本原燃株式会社

第三条 安全機能を有する施設の地盤

添付資料1 地盤の評価について

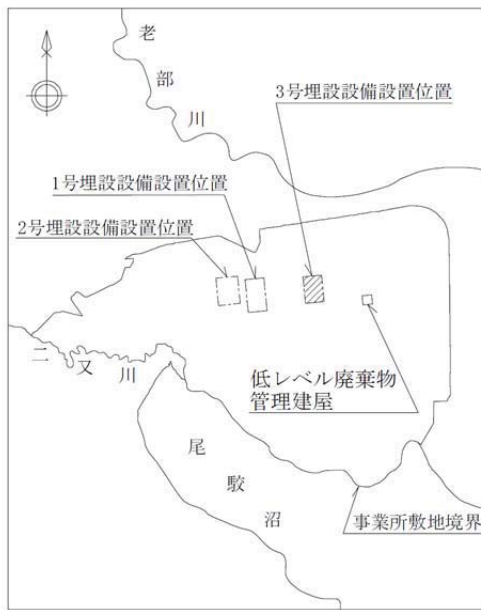
第3図 3号廃棄物埋設地付近の調査位置図

また、3号廃棄物埋設地の力学特性を把握するため、設置標高付近のボーリングコア試料を用いて岩石試験を実施した。廃棄物埋設地付近の調査位置を第3図に示す。

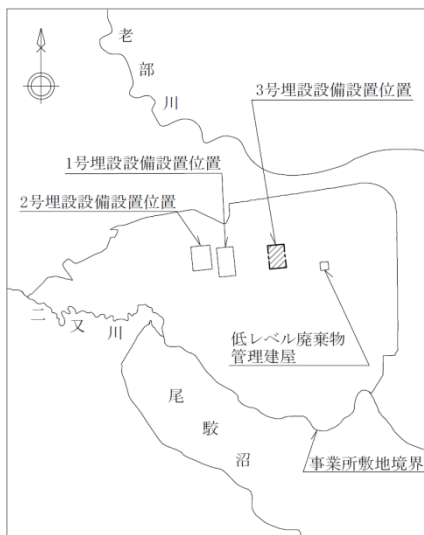
第5図 3号廃棄物埋設地及びその付近の地質水平断面図(標高22m)

敷地内の地質層序表を第1表に示す。また、3号廃棄物埋設地及びその付近の地質平面図を第4図に、3号廃棄物埋設地設置標高付近の地質水平断面図を第5図に示す。さらに、3号廃棄物埋設地及びその付近の地質断面図を第6図に示す。

- f1 盛 土
- T2pt 鷹架層中部層軽石凝灰岩層
- T2cs 鷹架層中部層粗粒砂岩層
- 断 層
- ~ 地 層 境 界
- 3号埋設設備設置位置
- ボ ー リ ン グ 位 置

3号埋設設備の設置地盤は、第5図に示すとおり、鷹架層中部層軽石凝灰岩層である。

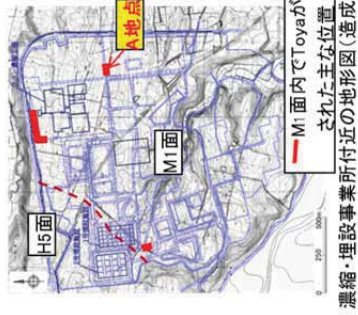
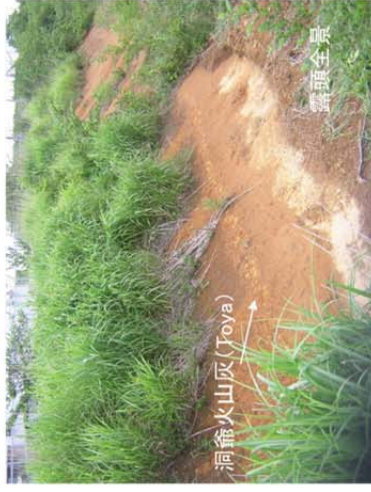
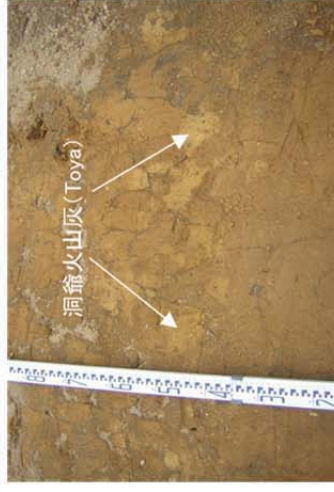
第7図 敷地内で確認される示標子フラ (中位段丘面)

A地点試料の主な火山ガラス屈折率分析結果

試料	火山ガラス屈折率	主な鉱物
A地点試料	1.4948~1.4968	斜方輝石
Toya 文献値※	1.494~1.497	斜方輝石

A地点北法面で確認される示標子フラ

- ・海成砂層の上位20cm~30cmに分布するハッチ状の黄白色~明褐色の細粒火山灰である。
- ・法面で水平方向に30m以上の連続が確認され、異質岩片の混入が少ないことから、純層と考えられる。

敷地内で確認される示標テフラについて第7図及び第8図に示す。火山灰層中には、オレンジ軽石(約17万年前)及び町田・新井(2011)⁽¹⁾による洞爺火山灰(11.2万年前～11.5万年前)が挟まれる。オレンジ軽石及び洞爺火山灰は、段丘堆積層や近傍火山灰との層序関係、火山灰の性状、火山ガラスの屈折率及び鉱物組成の文献値との類似性から対比及び同定した。

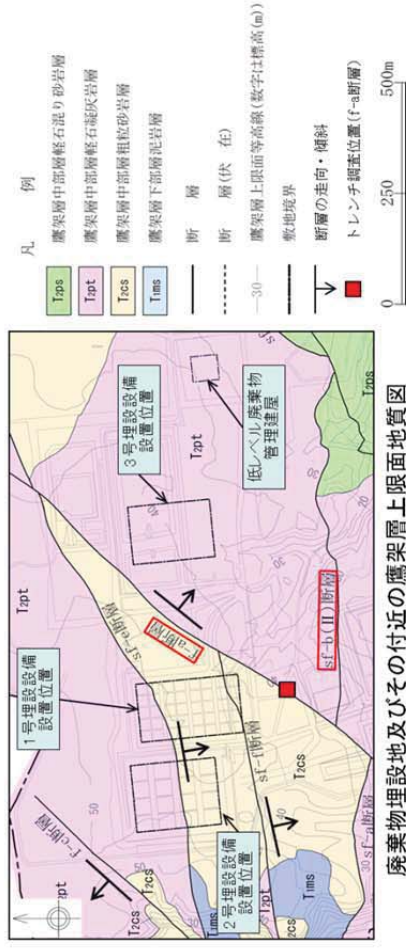
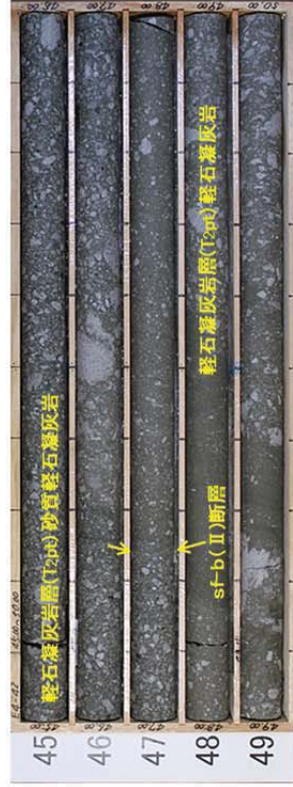
第13図 ボーリング調査結果(sf-b(II)断面)

コア写真(E4-42孔、GL-45m~-50m)

さらに、第13図に示すように廃棄物埋設地の南方にも、E-W走向で北傾斜かつ逆断層センスのsf-b(Ⅱ)断層が認められるが、sf-e断層と同様に断層面はゆ着しており、ボーリングコアで確認される断層面は固結し、周囲の岩石と同程度の硬さを有している。また、トレンチ調査結果から、f-a断層は将来活動する可能性のない断層であると判断され、sf-b(Ⅱ)断層は1号廃棄物埋設地南側でf-a

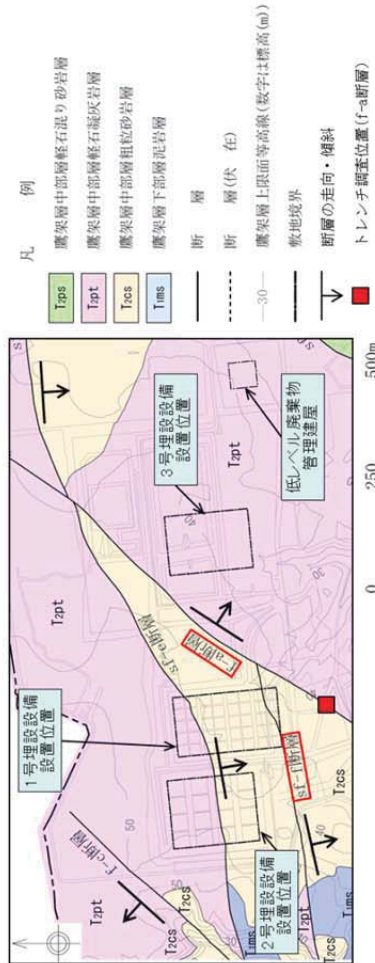
第14図 ボーリング調査結果(sf-f断面)

コア写真(B4-44孔、GL-27.00m~-32.00 m)

sf-f 断層は、走向がおおむね E-W で、70° 南に傾斜している逆断層センスの断層である。第 14 図に示すボーリング調査結果によれば、sf-f 断層は、その性状から sf-e 断層と同時期に形成された断層と判断できる。また、トレンチ調査結果から、f-a 断層は将来活動する可能性のある断層ではないと判断され、sf-f 断層は 1 号廃棄物埋設地東側で f-a 断層に切られることから、sf-f 断層も同様に将来活動する可能性のある断層ではないと評価した。
