資料3-1

原子力エネルギー協議会

「プラント長期停止期間中における保全ガイドライン」の作成にあたり 参考とした現場経験及び知見とその反映について

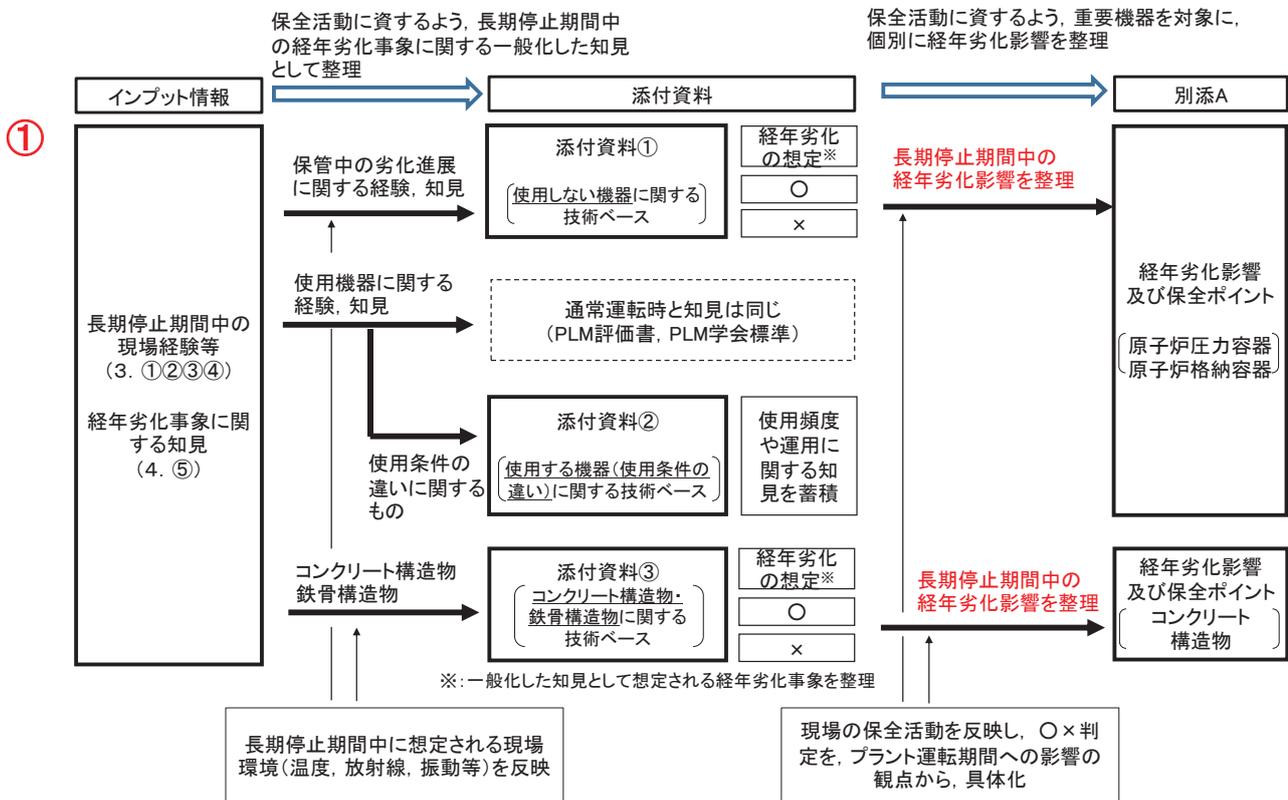
図1 インプット情報（技術ベース）と ATENA ガイドとの関係

3, 4で述べたインプット情報を元に, ATENA ガイドラインにおいては, 長期停止期間中の機器・構造物に想定される保管環境等を踏まえ, 新たに原子力発電所の保全活動向けの技術ベースとして, 図1のように, 添付資料及び別添 A として整理した。

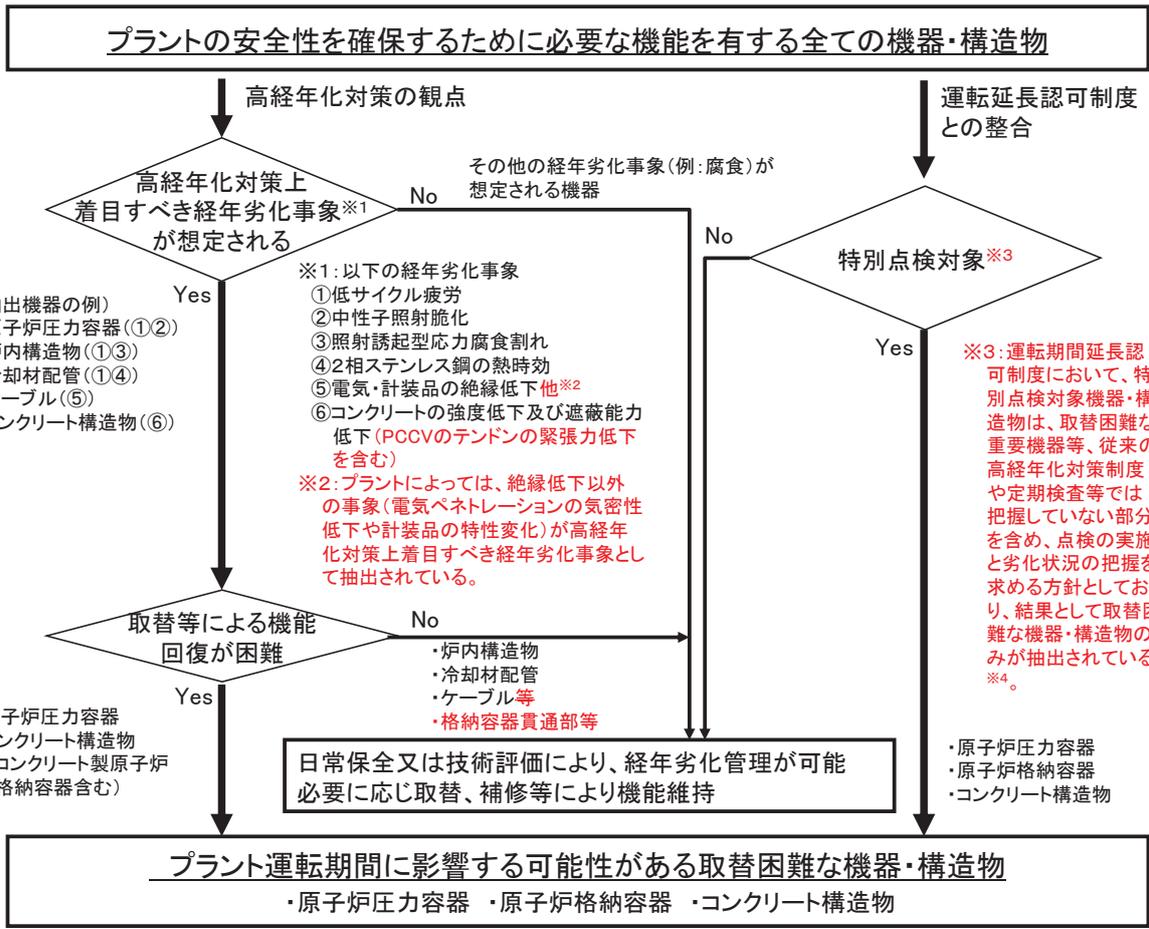
図2 プラント運転期間に影響する可能性がある取替困難な機器・構造物の抽出

- ・別添 A は、図 2 のフローを元に抽出した、プラント運転期間に影響する可能性がある取替困難機器・構造物である「原子炉圧力容器」「原子炉格納容器」及び「コンクリート構造物」を対象に、経年劣化事象及び保全ポイントを整理した。

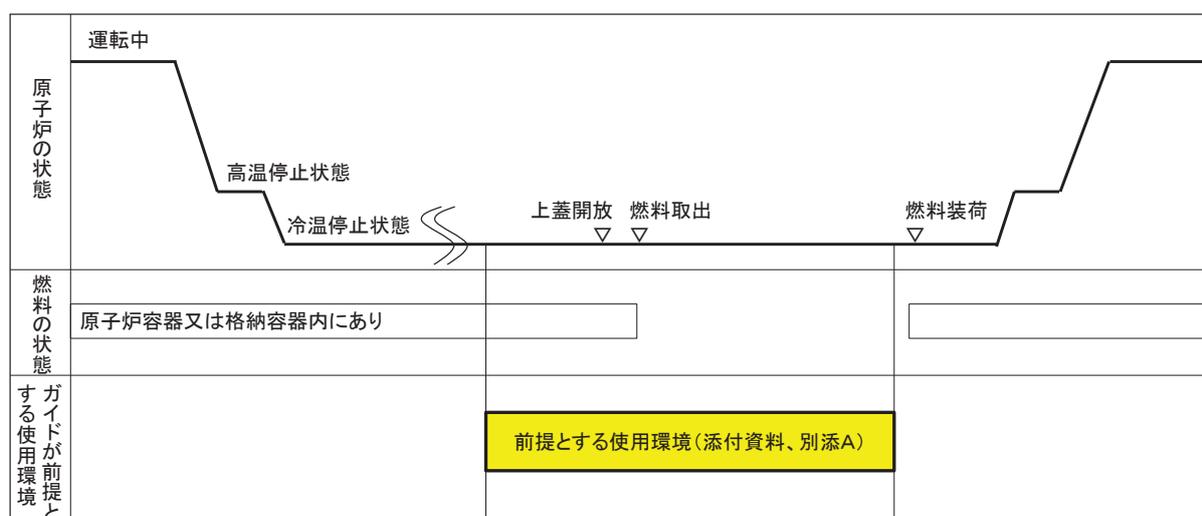
図 1 ATENA ガイドラインの技術ベースの前提とする使用環境について

本ガイドラインは、長期停止期間中（法令に基づく「特別な状態」。おおよそ 1 年以上の停止）において想定される経年劣化事象に関する知見を技術ベースとして整理するものであり、前提とする使用環境は、冷温停止状態又は全ての燃料が原子炉格納容器の外にある状態とする。前提とする使用環境のイメージを図 1 に示す。

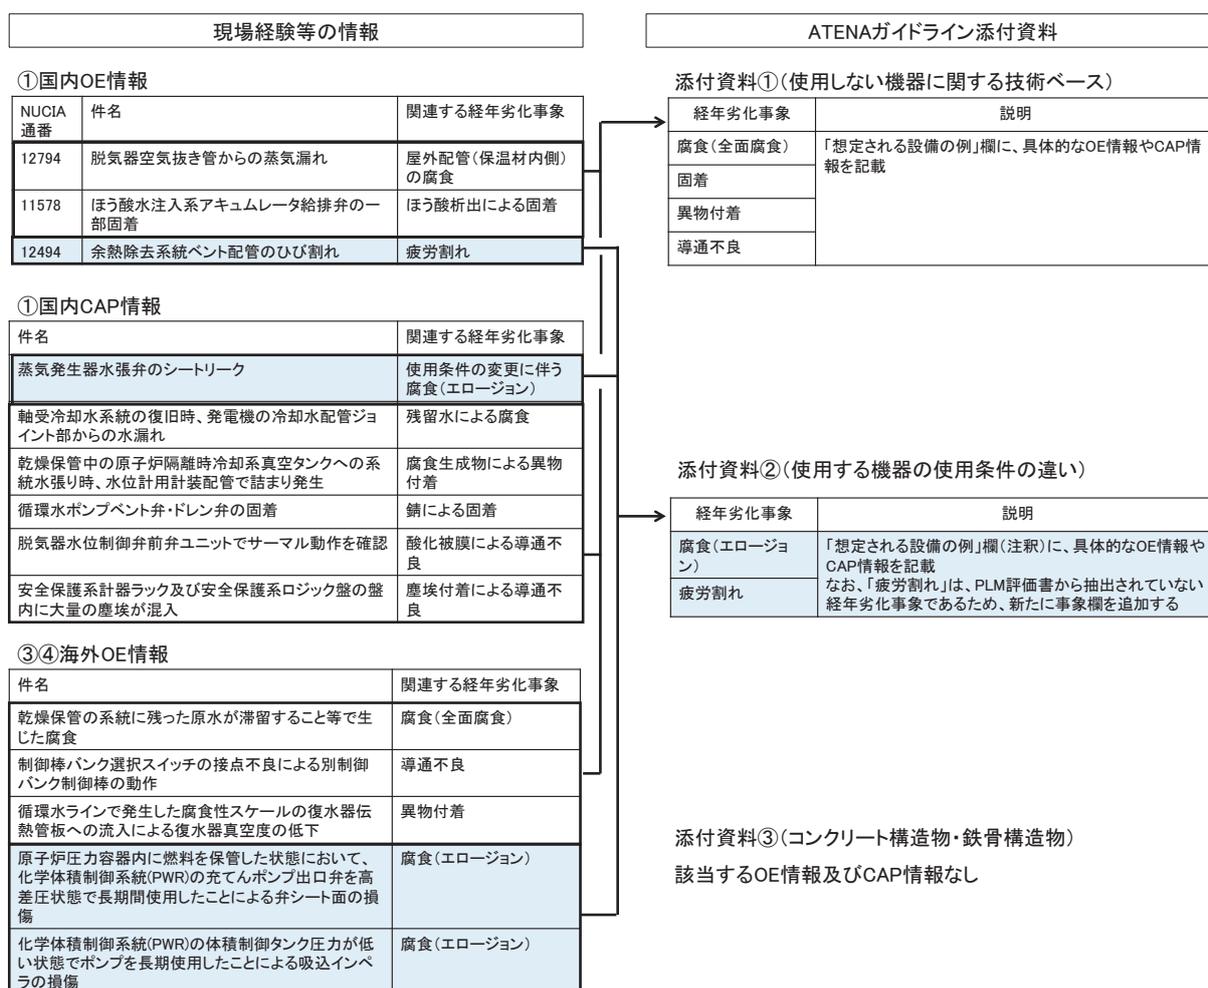
図 1 現場経験等に関する情報の添付資料への反映について

①～④で示した国内外 OE 情報及び CAP 情報は、下図のとおり、機器の使用状況別・事象別に分解し、「想定される設備の例」欄に具体的な事例を掲載することで、ガイドラインの添付資料に反映している。

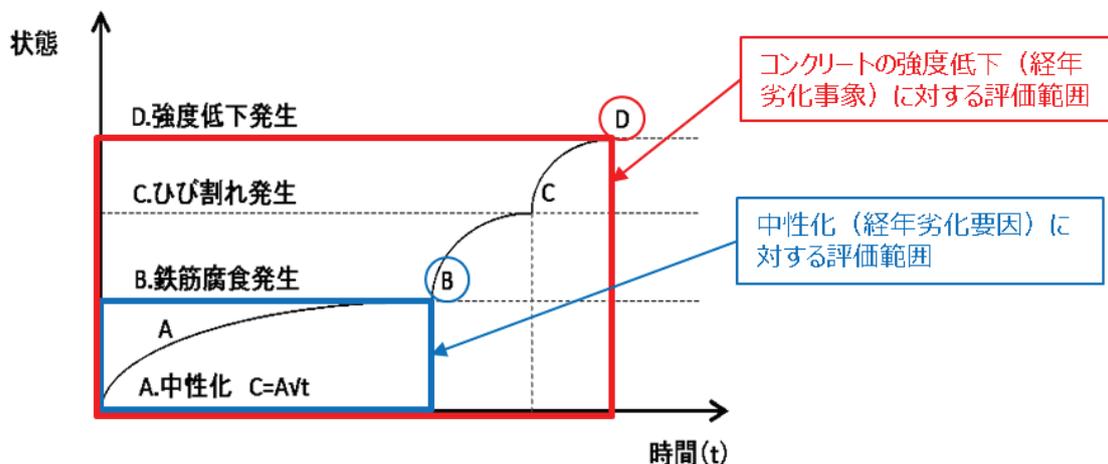
図 4. 2-1 中性化による影響の概念図

一方、中性化の進展は、一般的に、 $C=A\sqrt{t}$ (C : 中性化深さ, t : 材齢 (年), A : 中性化速度係数) で表わされ、経過時間に対しその進展は緩やかである。加えて、高経年化技術評価では、鉄筋が腐食し始める時の中性化深さを、水分の影響を考慮して、屋外の雨がかり等の環境においては鉄筋のかぶり厚さまで達した時、屋内の環境においては鉄筋のかぶり厚さから 20mm 奥まで達した時としているが、中性化深さが当該位置に進展しているか又は進展する可能性があったとしても、ただちにコンクリート部材の強度が低下する訳ではない。本来は、図 4.2-1 に示すように、コンクリート部材としての強度低下 (D 点) は、中性化深さが、鉄筋が腐食し始める深さに到達した後に、鉄筋の腐食が発生 (B 点) し、さらにそれが進展して酸化生成物による体積膨張からコンクリートにひび割れや剥離が生じ (C 点)、それが進展することで発生する。このことは、原子力規制委員会「実用発電用原子炉の運転の期間の延長の審査基準」において、「評価対象部位の中性化深さが、鉄筋が腐食し始める深さまで進行しているか又は進行する可能性が認められる場合は、耐力評価を行い、その結果、当該部位を構成する部材又は構造体の耐力が設計荷重を上回ること。」という要求事項に適合していれば、安全性を確保し得ると判断されることとも整合する。

しかしながら、原子力発電所のコンクリート構造物の高経年化技術評価では、保守側に中性化深さが、鉄筋が腐食し始める深さまで進展するかどうかをもって、中性化によるコンクリートの強度低下に対する評価としている。

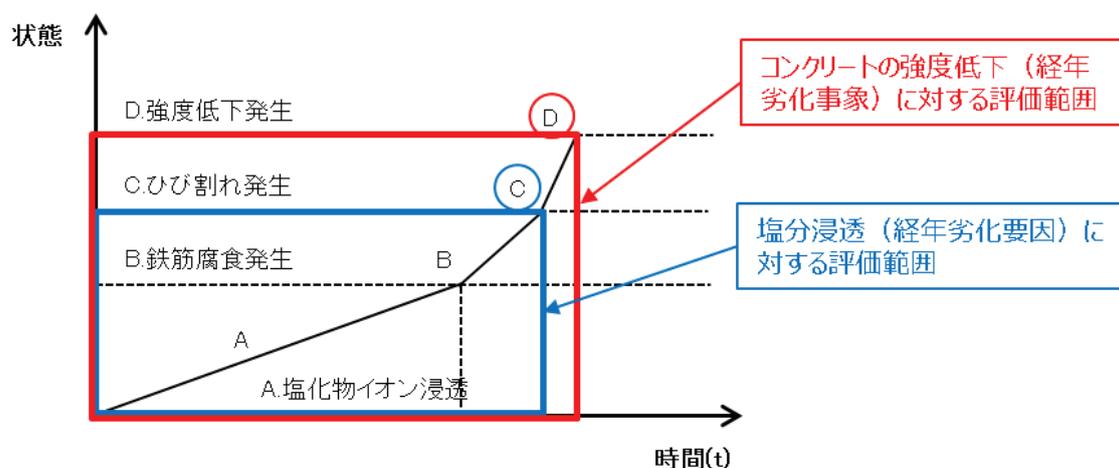
図 4.2-2 塩分浸透による影響の概念図

一方、仮に鉄筋の腐食が発生したとしても、コンクリートにひび割れや剥離が生じるまで進展しなければ、コンクリート部材の強度低下が生じることはない。このことから、原子力発電所のコンクリート構造物の高経年化技術評価では、塩分浸透によって発生する鉄筋の腐食量（腐食減量）が、「かぶりコンクリートにひび割れが発生する時点での鉄筋の腐食減量」（以下、評価基準値という）に達するかどうかをもって、塩分浸透によるコンクリートの強度低下に対する評価としている。

なお、図 4.2-2 に示すとおり、鉄筋の腐食減量が評価基準値（C点）まで進展し、更にコンクリート部材の強度低下（D点）に至るとしても、塩分浸透の影響を受ける部位は屋外面であることから、補修等による機能維持・回復が可能である。

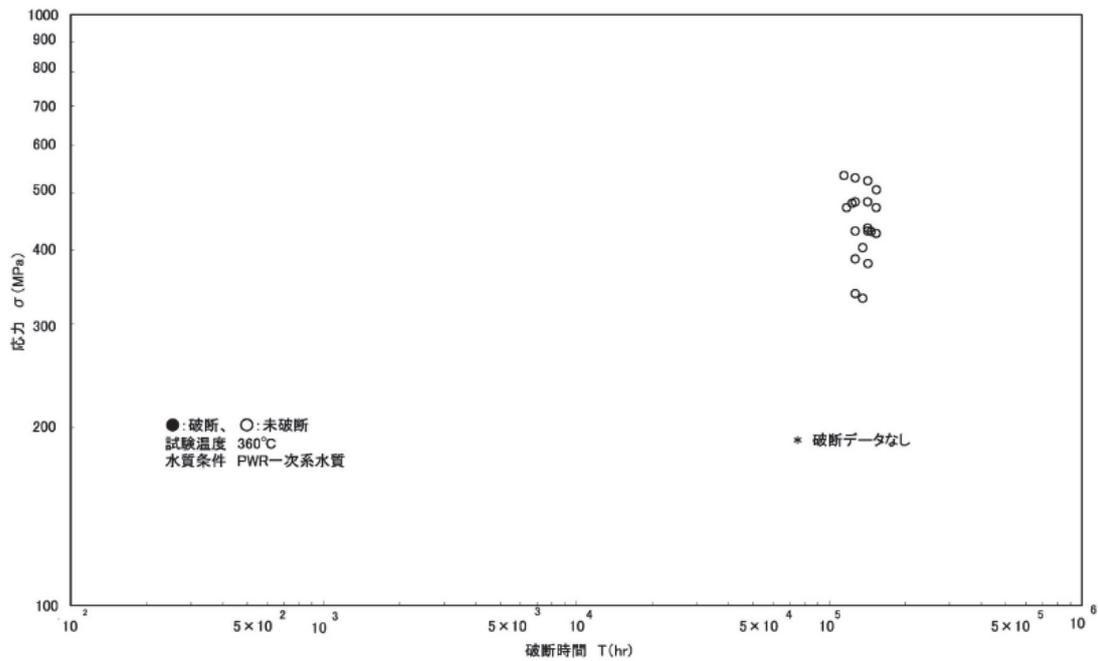
690 系ニッケル基合金の定荷重応力腐食割れ (SCC) 試験結果

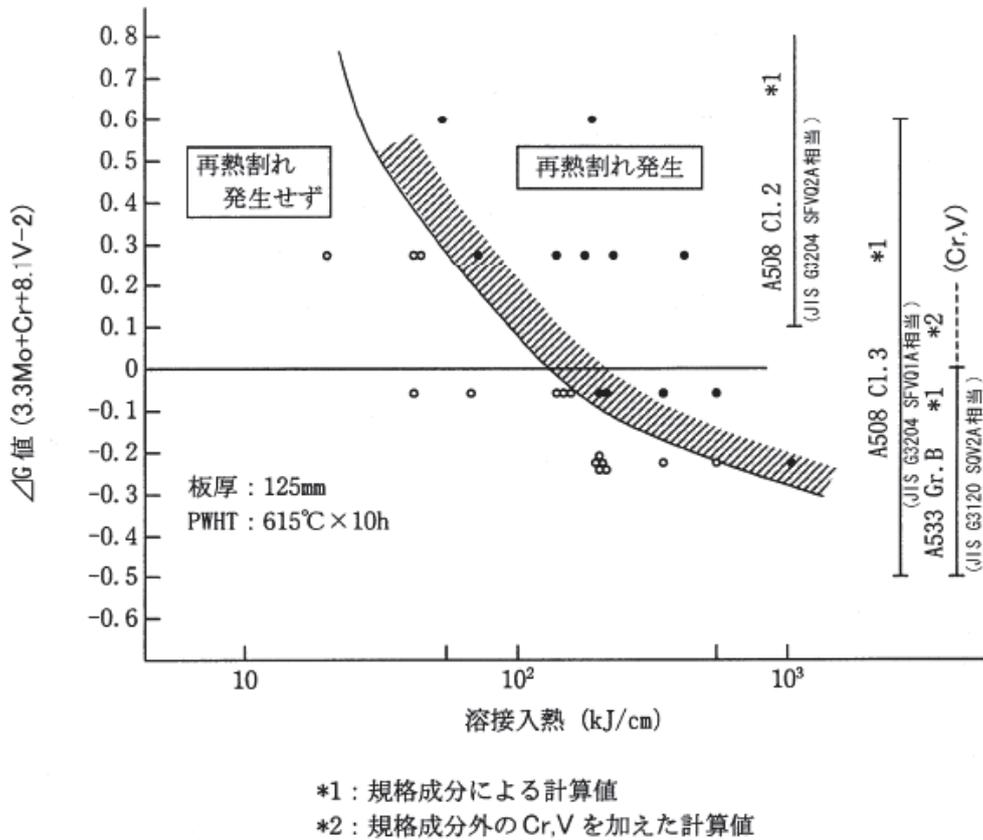
図 12 再熱割れ発生に及ぼす ΔG 値および溶接入熱の影響

説明：国内の全PWRの原子炉圧力容器においては、製作時に溶接入熱を管理しクラッド下層部のき裂が発生しない領域 (下図の「再熱割れ発生せず」の領域) でクラッド施工されている。

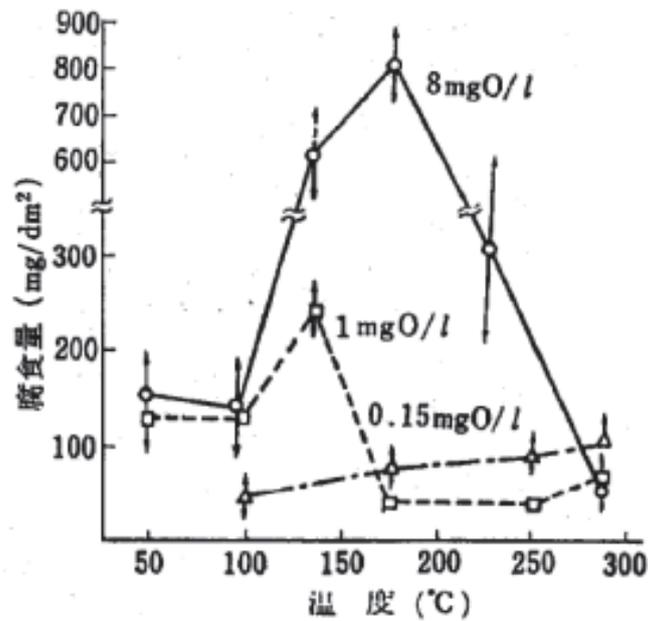
図 1.1 酸素含有水中における炭素鋼の腐食に及ぼす影響, 200hr

説明：水質の温度や溶存酸素により炭素鋼の腐食量の傾向が変化するが、炉水の温度が低い場合の腐食量はプラント運転状態の腐食量と概ね同程度の傾向となることが示されており、停止期間中においても、運転中と同様に水質管理を行うことで腐食の影響は小さいと判断できる。

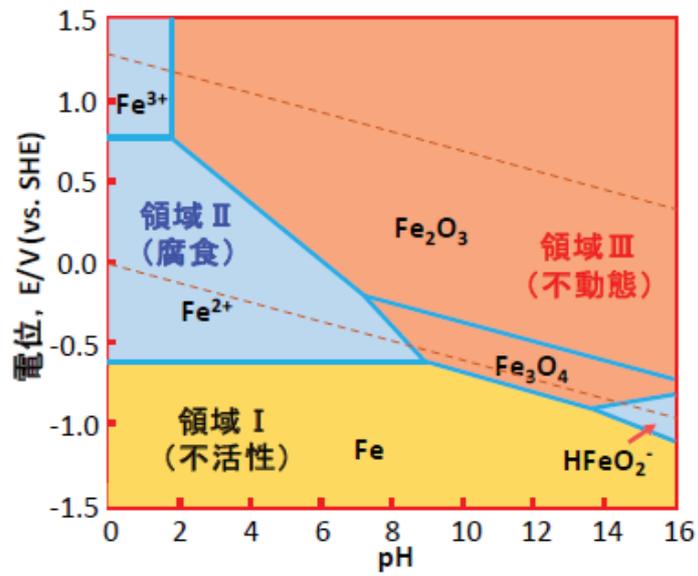
図 3.2.1 (1)-1 鉄の電位-pH 図[3]

例えば、炭素鋼材の湿潤環境での腐食挙動は、表面に生成する酸化皮膜 (不動態皮膜) の影響を受け、不動態皮膜が安定となる環境条件 (例えば図 3.2.1 (1)-1 [3] の領域 III) では腐食速度が低下し、皮膜の保護作用が弱くなる (例えば図 3.2.1 (1)-1 [3] の領域 II) と、材料表面全体で腐食が進行する。

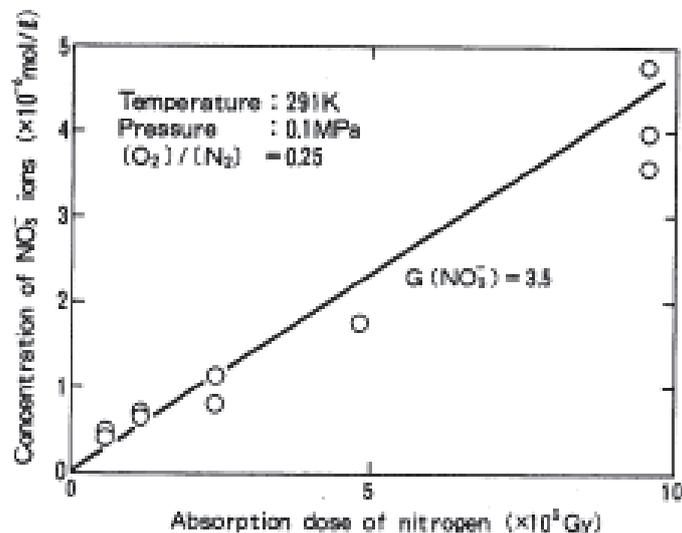
硝酸の生成量と、照射線量は、比例関係がある。(文献②)

Fig. 2. Dependence of NO_3^- ion yield on absorbed dose of N_2 in $N_2-O_2-H_2O$ system in the gas phase.

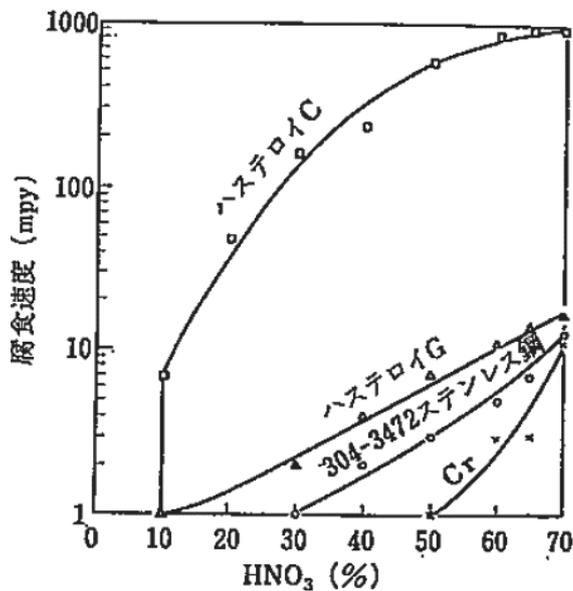
図 8.16 HNO₃ 中のステンレス鋼, Ni 基合金, Cr の腐食速度 (沸点)

原子炉圧力容器の内張りに使用しているステンレス鋼の腐食は、硝酸濃度が数十%オーダー(数十万 ppm)とならない限り無視でき、水質低下時の硝酸濃度(1.88ppm)であれば影響は無い。但し、乾燥保管中、僅かな溜まり水等で数十%程度の高濃度の硝酸環境が形成される可能性は否定できない。

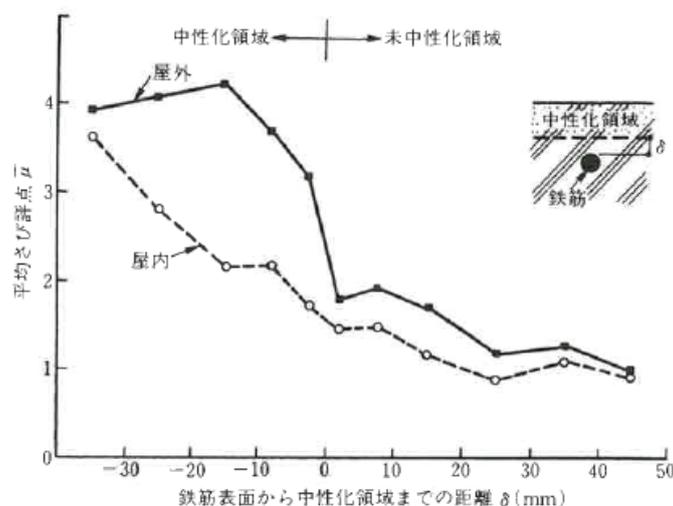
解説図 5.2.2 鉄筋表面から中性化領域までの距離と平均さび評点の関係⁵⁾

・鉄筋が腐食し始める時の中性化深さは、一般に屋外の雨掛かりの部分では鉄筋のかぶり厚さまで達したとき、屋内の部分では鉄筋のかぶり厚さから 2 cm 奥まで達したときとされている。

・中性化深さがこの深さに達しても、ただちに鉄筋が躯体の耐久性に影響を及ぼすような腐食状態になるものではないが、安全側に評価するために中性化深さをもって、腐食状態にあると判断することとする。
